GZ: QM - 9A 64330000 / SE 4.2.2

GEOTECHNISCHES, GEOPHYSIKALISCHES MONITORINGPROGRAMM UND
BAUSTOFFUNTERSUCHUNGEN - JAHRESBERICHT 2016 DES TEILBEREICHES
STANDORTÜBERWACHUNG

ASSE-GMBH

Titel der Unterlage:
**Geotechnisches, geophysikalisches Monitoringprogramm und
 Baustoffuntersuchungen**
Jahresbericht 2016 des Teilbereiches Standortüberwachung

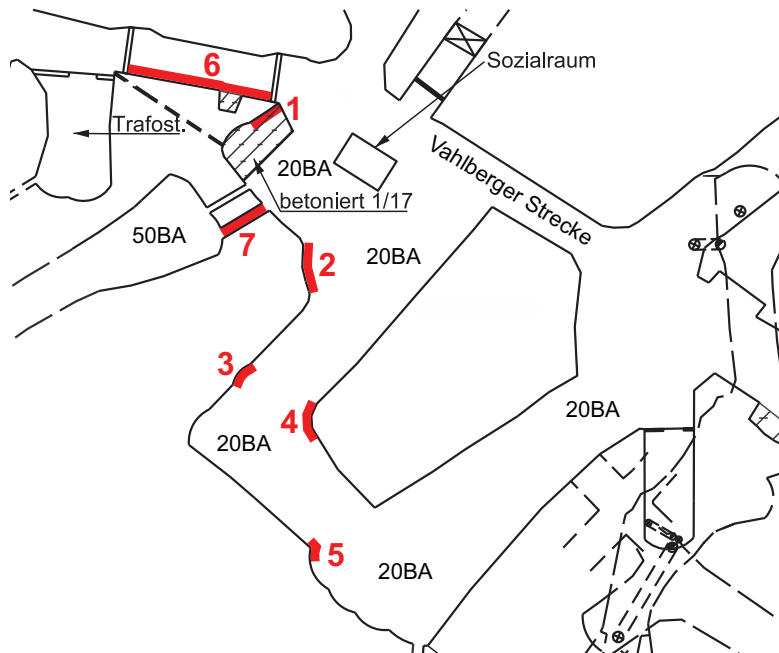
Im Bereich zwischen den beiden Wettertoren im westlichen Abschnitt der Vahlberger Strecke sowie an fünf Lokationen im anschließenden südwestlichen Bereich der Baustoffanlage 20BA (s. Abbildung 4.34) erfolgt seit Oktober 2014 die Messung von Rissöffnungsweiten und Längenänderungen der Risse an den Stößen, welche überwiegend vertikal und nur vereinzelt horizontal verlaufen. Seit Januar 2016 werden die Risse in dem Fluchtweg zwischen den Baustoffanlagen 20BA und 50BA als siebte Lokation aufgenommen. Die Messung der Öffnungsweite wird direkt am Stoß an einem definierten Messpunkt mit einer Messlehre vorgenommen. Die Länge der Rissausbreitung erfolgt mit Markierungen zum Stand des Ableszeitpunkts.

Abbildung 4.34: Lage der Beobachtungsbereiche im Umfeld der Baustoffanlage 20BA auf der 700-m-Sohle

Vom 06.01.2016 bis 03./04.01.2017 bzw. 29.03.2017 wurden in den sieben Beobachtungsbereichen überwiegend konstante bzw. nur marginal vergrößerte Öffnungsweiten ermittelt. Die maximal registrierte Aufweitung in diesem Zeitraum liegt bei ca. 3,0 mm im Beobachtungsbereich 7, die maximal ermittelten Aufweitungsraten bewegen sich in einer Größenordnung von maximal 3,0 mm/a. Im Beobachtungsbereich 3 zeigt sich in diesem Zeitraum ein deutlicher Höhenversatz der Risskanten von ca. 3,5 mm mit Raten von etwa 2,9 mm/a. Der Riss im Beobachtungsbereich 5 konnte zuletzt im Dezember 2015 gemessen werden, nach der Durchführung diverser Sicherungsmaßnahmen musste der Messpunkt dort im März 2017 durch einen neuen ersetzt werden.

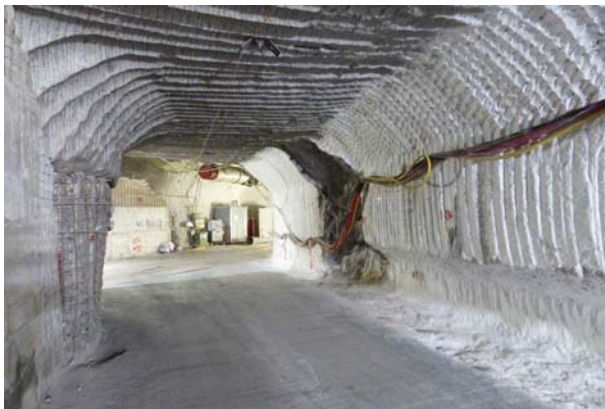
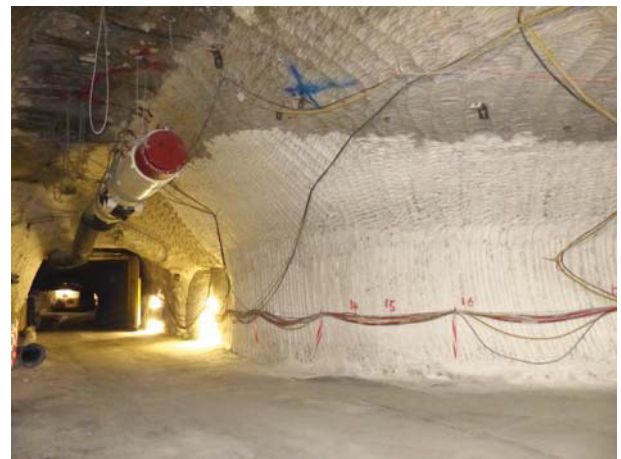
(a) Nachgeschnittener südöstlicher Füllortstoß mit Unterschneidung durch ehemaligen Luttenkanal

(b) Bis zum Übergangsbereich zur Firste nachgeschnittener Südoststoß am Übergang zur nördlichen Richtstrecke nach Osten

Abbildung 4.35: Konturnachschnitt im Bereich des südöstlichen Füllortstoßes

Im August 2016 erfolgte ein Nachschnitt des geschädigten südöstlichen Stoßes, von der Einmündung zum Hauptquerschlag nach Süden bis zur Einmündung in die nördliche Richtstrecke nach Osten (Abbildung 4.35). In diesem Zuge wurden die dort ausgebildeten Vertikalrisse weitestgehend entfernt, wobei die installierten Gipsmarken entfallen sind. Der durch einen ehemaligen Luttenkanal unter-schnittene Bereich wurde nachgefräst und mit einer eingepassten Sorelbetonstützmauer stabilisiert (Abbildung 4.36a). Als Stellfläche zur Aufnahme diverser Gerätschaften wurde im Oktober 2016 am Nordstoß des Pfeilers ein flacher Sockel aus Sorelbeton erstellt (Abbildung 4.36b).

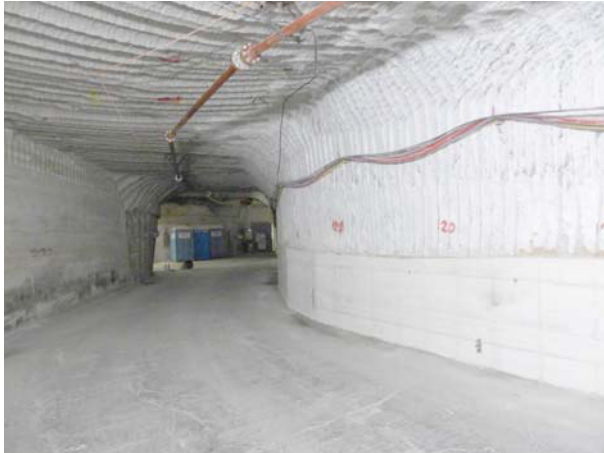
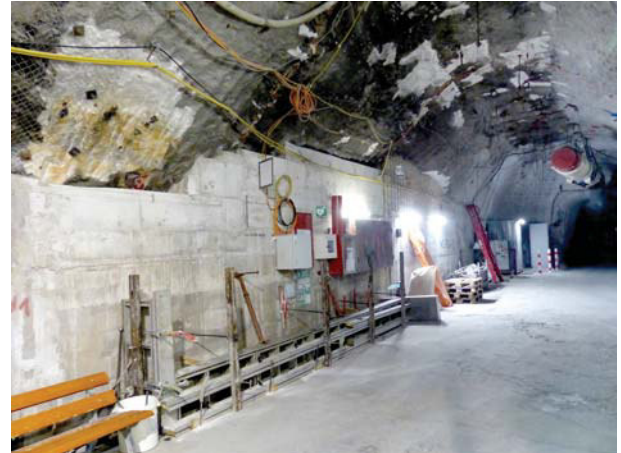
(a) Sanierter südöstlicher Stoß mit Stützmauer-
elementen aus Sorelbeton innerhalb des Luttenkanals

(b) Einschalung eines kleinen Sorelbetonsockels
westlich des verfüllten Hauptquerschlags nach
Norden

Abbildung 4.36: Betonagearbeiten im Füllortbereich

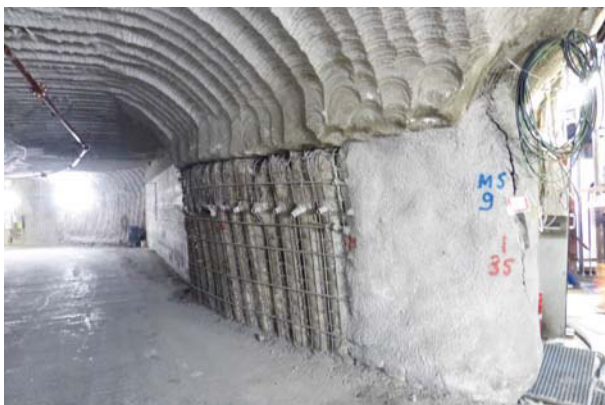
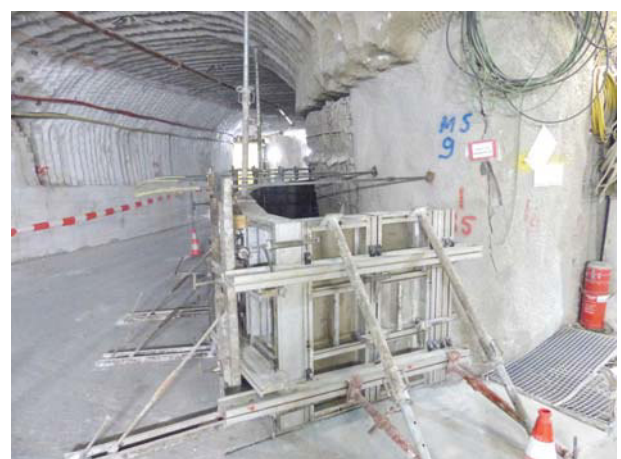
(a) Aus Bullflexelementen aufgebaute südöstlicher
Pfeiler mit Messstelle MS9 in mit Spritzbeton sa-
nierter Pfeilerecke

(b) Einhäuptige Schalung an der Sorelbetonstützma-
uer vor dem Bereich der Bullflexsäulen am südöst-
lichen Pfeiler

Abbildung 4.37: Stabilisierungsmaßnahmen am südöstlichen Pfeiler im Bereich der Bullflexsäulen

tem Spritzbeton ertüchtigten südöstlichen Pfeilerecke eine firstbündige Sorelbetonstützmauer erstellt, welche die Bullflexsäulen vollständig abschließt (Abbildung 4.37).

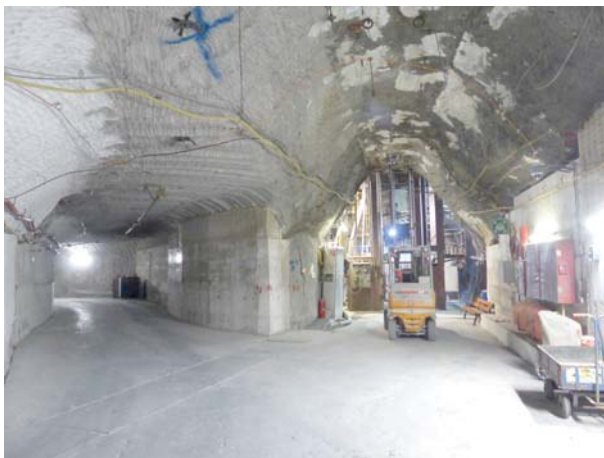
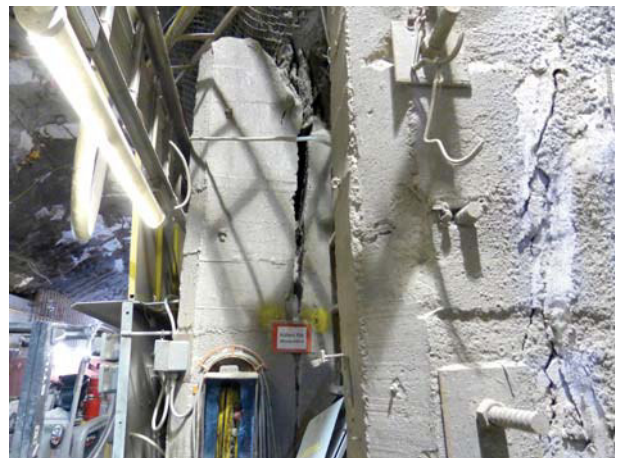
Im Bereich des nordöstlichen Stoßes am südwestlichen Pfeiler ist das vorgesetzte Sorelbetonmauerwerk, welches u. a. zur Aufnahme der Schalttafel für die Schachtsteuerung dient, intensiv geschädigt und von überwiegend vertikalen Rissen durchzogen (Abbildung 4.38b). Auch der Stoß des nördlichen Pfeilers zeigt sich im Bereich des Schachts als deutlich entfestigt (Abbildung 4.38a).

(a) Südöstlicher Pfeiler mit firstbündig erstellter Sorelbetonstützmauer am Südoststoß und entfestigtem Nordoststoß. Der Füllort-Nordstoß am Schacht ist ebenfalls entfestigt

(b) Geschädigtes Sorelbetonmauerwerk mit Rissen am nordöstlichen Pfeilerstoß

Abbildung 4.38: Füllort mit geschädigtem südöstlichen Pfeiler und entfestigtem Nordoststoß

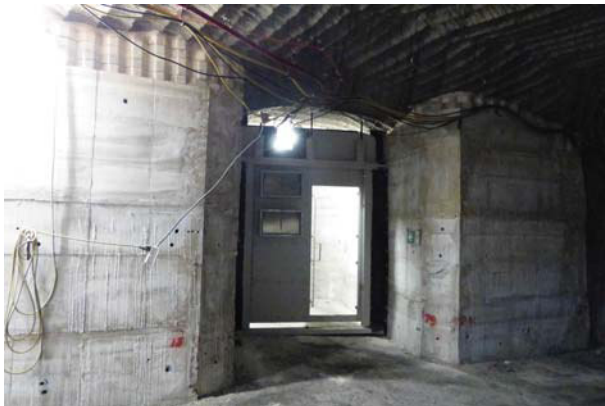
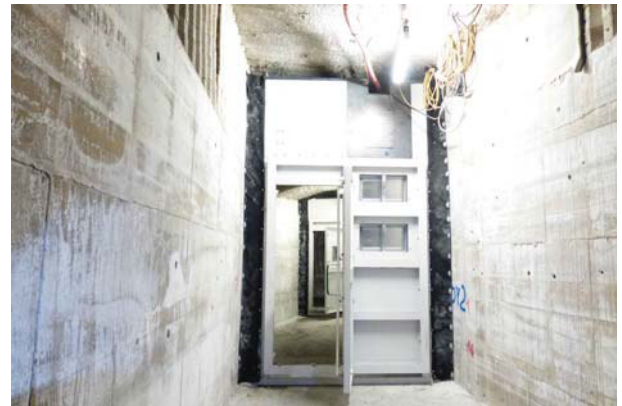
(a) Neues Wettertor und mit Sorelbeton stabilisierte Stöße unmittelbar an der Einbindung zur nördlichen Richtstrecke nach Westen

(b) Neue Wettertore in der mit Sorelbetonmauern stabilisierten Zugangsstrecke zum Füllort Schacht 4/750

Abbildung 4.39: Sanierungsmaßnahmen im Bereich der Zugangsstrecke zum Füllort Schacht 4/750

Am Füllort von Schacht 4/750 sind von August 2015 bis Februar 2016 sukzessive umfangreiche Stützbauwerke am West- und Oststoß erstellt worden, welche in die nördliche Richtstrecke nach Westen einbinden (Abbildung 4.39 auf Blatt 130).

Zur Stabilisierung der intensiv geschädigten Stöße bzw. des Mauerwerks und zum Unterfangen des großflächigen Überhangs zum Schacht hin, wurden von November 2015 bis Januar 2016 jeweils östlich und westlich im Füllort Schacht 4 Stützbauwerke aus Sorelbeton erstellt, welche bis an die nördliche Richtstrecke nach Westen einbinden. Dort wurden die zwei neuen Wetterschleusen bis Mitte 2016 eingerichtet (Abbildung 4.39).

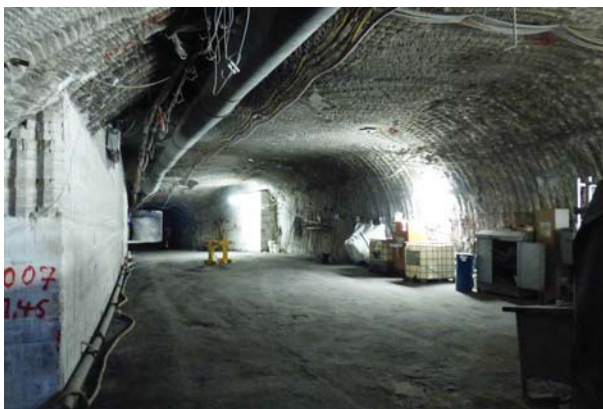
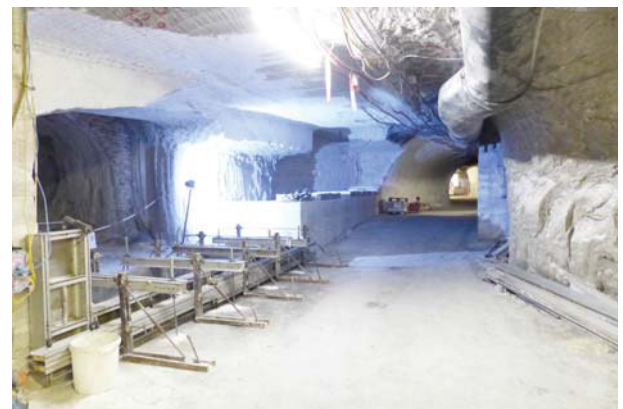
(a) Streckenaufweitung westl. des Pausenplatzes mit großer offener Spannweite und bereits bestehenden Stützbauwerken am südl. und nordwestl. Stoß

(b) Errichtung eines Stützbauwerks vor dem ehem. Holzlager und Vorbereitung der Schalungsmauer vor dem westl. Zugang zu Abbau 4a(Na2)

Abbildung 4.40: Fortsetzen der Stabilisierungsmaßnahmen in der nördlichen Richtstrecke nach Osten

Bereits 2013 erfolgte als kurzfristige Sicherungsmaßnahme eine Bandagierung des westlichen Pfeilers zwischen der nördlichen und 2. nördlichen Richtstrecke nach Osten sowie die Errichtung eines Stützbauwerkes im Durchhieb zwischen den beiden Richtstrecken nach Osten (Abbildung 4.40a) - weitere Stabilisierungsmaßnahmen wurden empfohlen (Anhang 14.7 auf Blatt 419). Hierzu gehört die Erstellung eines Stützbauwerkes am Südstoß zwischen den Zugängen zu Abbau 4a (Na2) und Abbau 5a (Na2) in 2014, nachdem dort ein mehrfacher Abriss von Ankerplatten registriert wurde.

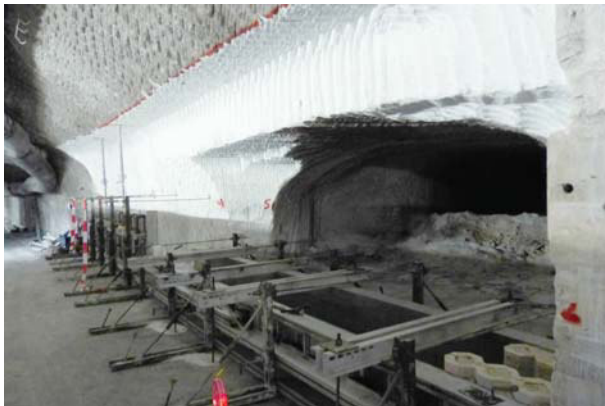
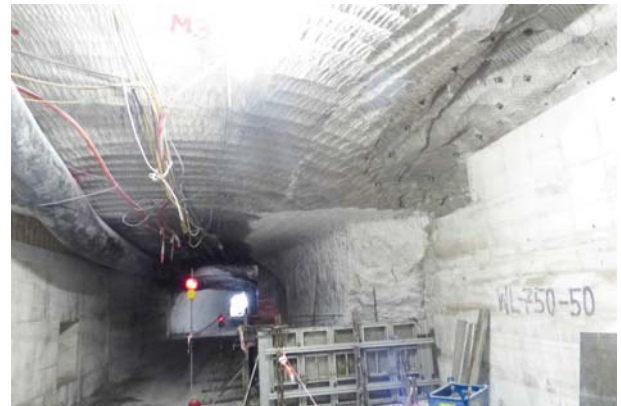
(a) Abschalen des Stützbauwerks am Südstoß im Bereich des Zugangs zu Abbau 5a(Na2)

(b) Stabilisierung des entfestigten westlichen Kleinpfeilers durch ein Stützbauwerk aus Sorelbeton

Abbildung 4.41: Nachfolgende Stabilisierungsmaßnahmen am Zugang Abbau 5a(Na2) sowie am westlichen Kleinpfeiler

Im Anschluss wurden 2015 der Westteil der 2. nördlichen Richtstrecke nach Osten und ein Teil des südlich abgehenden Querschlags mit Sorelbeton verfüllt. Ab Oktober 2016 wurde der Südstoß im Umfeld der Streckenaufweitung der nördlichen Richtstrecke nach Osten nachgeschnitten und das bereits vorhandene Stützbauwerk am Südstoß westlich und östlich verlängert. Hierzu wurde der von Rissen durchzogene Überhang vor dem ehemaligen Holzlager durch ein einhäufig geschaltes Stützbauwerk unterfangen (Abbildung 4.40b). Zeitgleich wurde die östlich anschließende entfestigte Zugangsstrecke zu Abbau 4a (Na2) durch eine Schalungsmauer verschlossen und mit Sorelbeton verfüllt, zuvor wurde dort ein Gleitbogensausbau entfernt. Parallel dazu ist weiter östlich auch der Zugang zu Abbau 5a (Na2) abgemauert und mit Sorelbeton verfüllt worden (Abbildung 4.41a).

Die Stabilisierung im Norden der Streckenaufweitung erfolgte zunächst durch die vollständige Ertüchtigung des westlichen Kleinpfeilers mit einer firstbündig erstellten Stützmauer (Abbildung 4.41b). Danach wurde die nordwestlich anschließende Hälfte der Streckenaufweitung mit einer Schalungsmauer unterfangen und mit Sorelbeton verfüllt (Abbildung 4.42a).

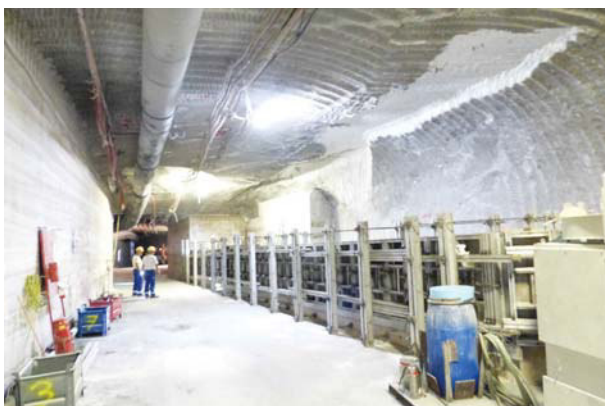
(a) Erstellung der Schalungsmauer für das Stützbauwerk im Bereich der nordwestlichen Streckenaufweitung mit Anschluss an den stabilisierten Pfeiler

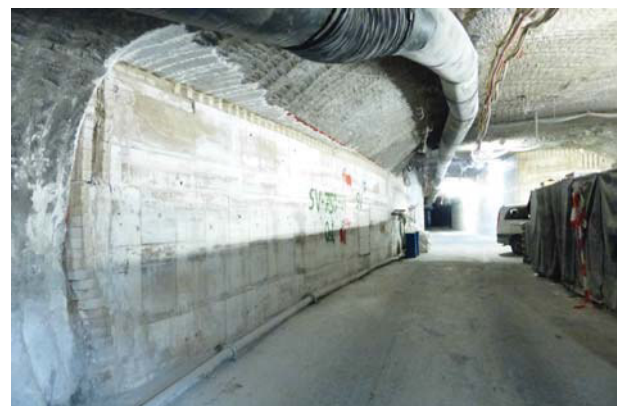
Abbildung 4.42: Stabilisierungsmaßnahmen in der nordwestlichen Streckenaufweitung und am Zugang Abbau 5a(Na2)

(b) Verfüllter Zugang zu Abbau 5a(Na2) mit fertiggestelltem Stützbauwerk südlich des Pausenplatzes

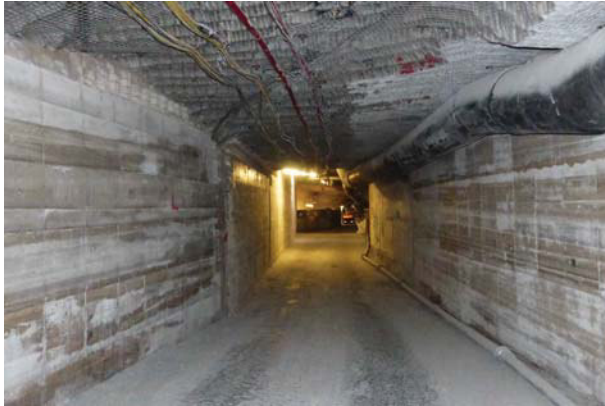
Abbildung 4.43: Fertiggestellte Stützbauwerke im westlichen Monitoringbereich

(a) NE-SW streichende Risse im Zugang der Streckenaufweitung zwischen firstbündig stabilisiertem Kleinpfeiler (links) und mit Stützbauwerken stabilisiertem Südstoß

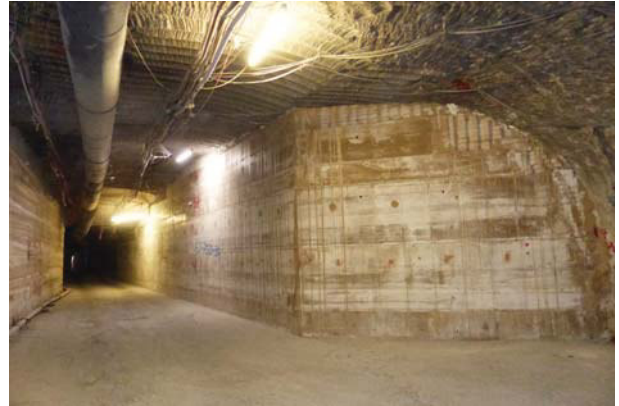
(b) Bis zum Firsttextensometer FIEX750-05 fertiggestelltes Stützbauwerk in der nordwestlichen Streckenaufweitung

In diesem Zuge wurde das Firsttextensometer FiEx 750-04 vollständig vom Bauwerk unterfangen, die Fissurometer 025F und 036F wurden abgeworfen.

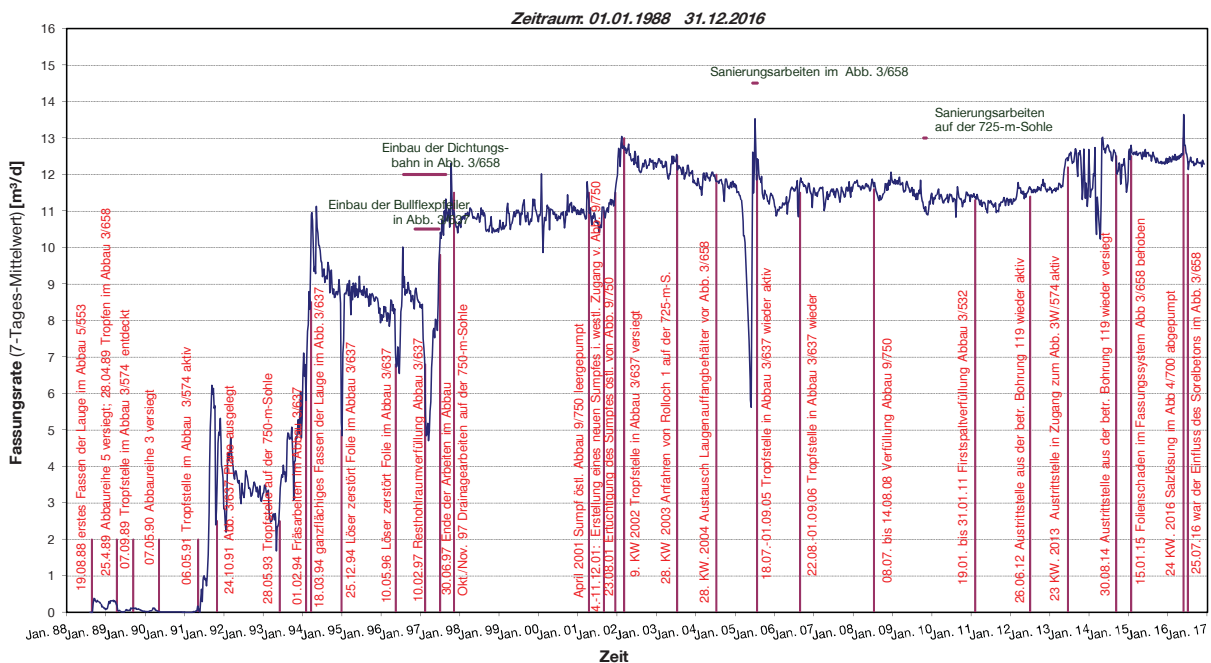
Abbildung 5.1: Fassungsrate im Baufeld der Südflanke (Wochenmittel)

Die Fassungsrate im Bereich des Baufeldes der Südflanke ab 1988 ist in Abbildung 5.1 dargestellt. Im Jahr 2016 lag hier die durchschnittliche Fassungsrate bei ca. 12,4 m³/d. Das sind 0,1 m³/d weniger als im Vorjahr. Die Entwicklung im Jahr 2016 zeigt insgesamt gegenüber dem Vorjahr keinen Anstieg der Fassungsraten. Der Verlauf der aufgefangenen Mengen Lösung für das Jahr 2016 ist den Kurven in

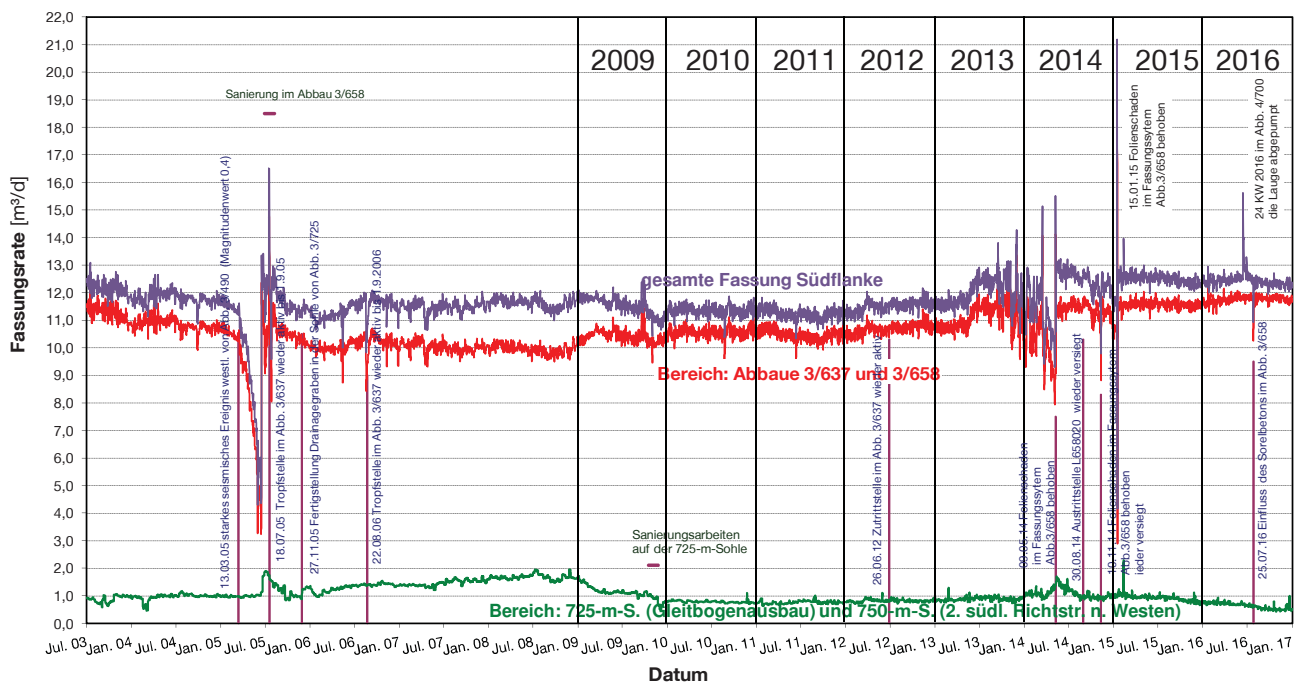
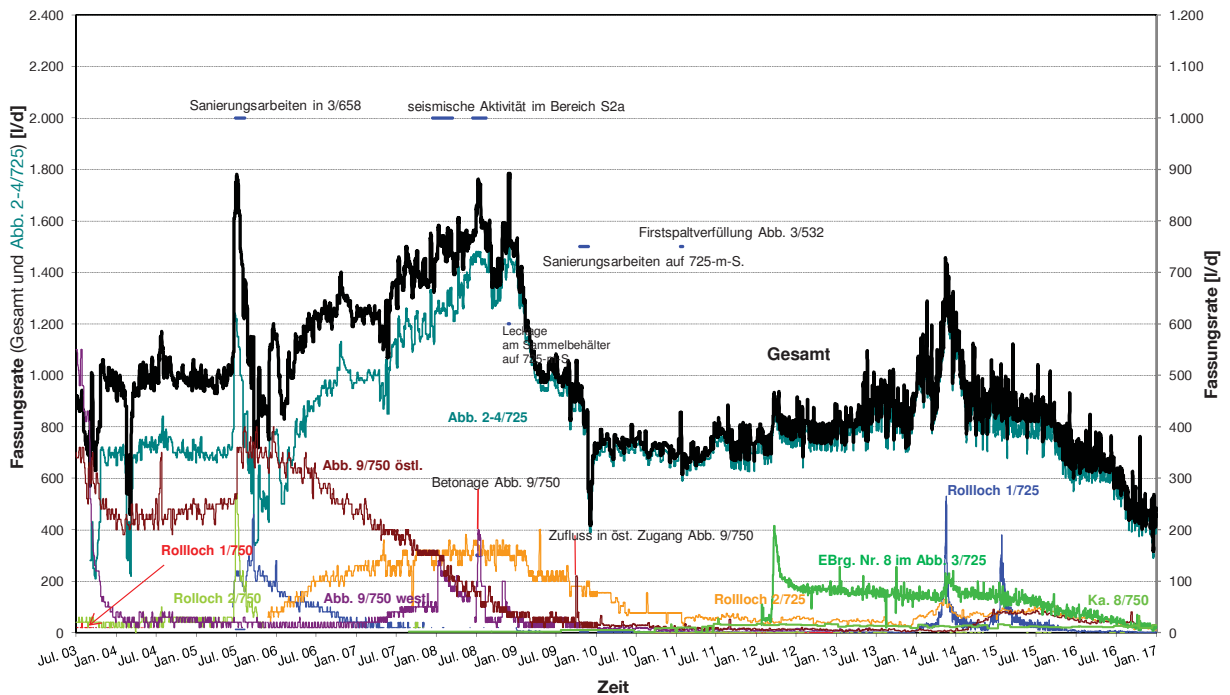
Abbildung 5.2: Fassungsrate im Bereich des Baufeldes der Südflanke auf der 553-, 574-, 637-, 658-, 725- und 750-m-Sohle

Abbildung 5.2 und Abbildung 5.3 zu entnehmen. Im Bereich von Abbau 3/658 (L658008) lag die Fassungsrate mit geringer Schwankungsbreite im Mittel bei ca. 11,8 m³/d. Während im Jahr 2015 oberhalb der Hauptauffangstelle auf der 658-m-Sohle noch etwa 4,4 L/d gefasst wurden, ging dies im Jahr 2016 auf einen Jahresmittelwert von ca. 0,9 L/d zurück. Im Bereich der Hauptauffangstelle wurden 2016 mit 11,8 m³/d im Mittel etwa 300 L/d mehr gefasst als 2015. Die Fassungsrate im Bereich der 725-m-Sohle ging im Jahresmittel auf etwa 574 L/d zurück. Damit wurden im Mittel 263 L/d weniger als 2015 gefasst. Die Rate der auf der 750-m-Sohle gefassten Lösung nahm mit ca. 63 L/d im Mittel im Vergleich zu 2015 wieder ab (2014: 35 L/d, 2015: 88 L/d). Die kurzzeitige Fassung von größeren Lösungsmengen im Juni 2016 über eine Bohrung in den Abbau 4/700, ist in der Kurve der Fassungsrate als kurzer Anstieg deutlich zu erkennen. Insgesamt wurden an dieser Stelle 14,3 m³ Lösung aufgefangen.

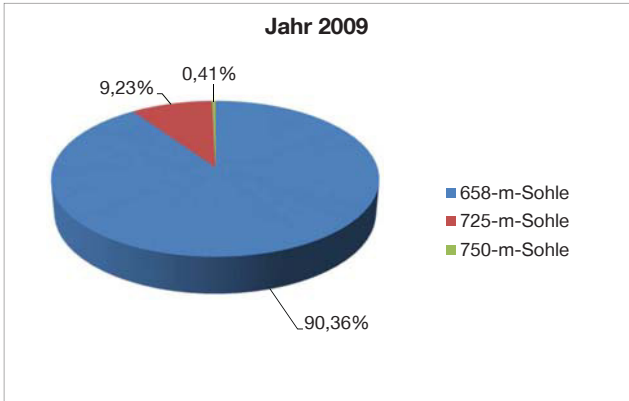
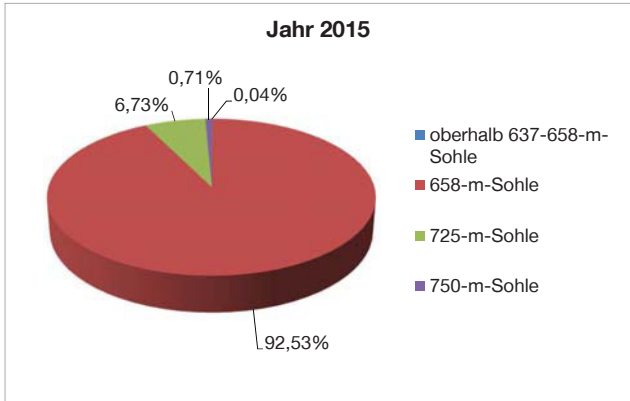
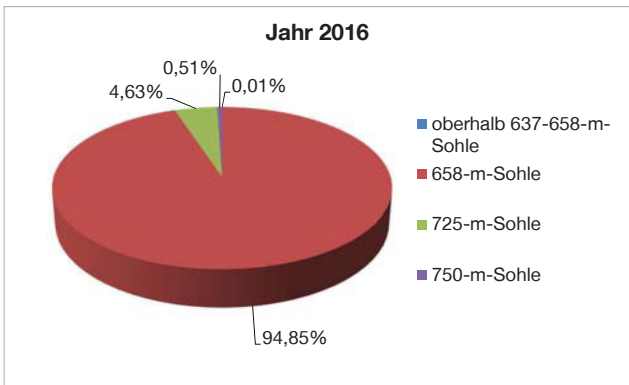
Abbildung 5.4: Prozentualer Anteil der täglich gefassten Lösungen auf den einzelnen Sohlen, bezogen auf die täglich gefasste Gesamtmenge in der Südflanke

In Abbildung 5.4 ist die prozentuale Verteilung der täglich gefassten Lösungsmengen in der Südflanke dargestellt. Seit Juni 2013 werden auch Lösungen oberhalb der 637- und 658-m-Sohle gefasst, die 2016 lediglich noch einen Anteil von ca. 0,01 % der täglich im Bereich der Südflanke aufgefangenen Lösungsmengen umfassen. Der größte Anteil der gefassten Lösungen in der Südflanke wird auf der 658-m-Sohle gesammelt (ca. 94,8 %). Auf der 725-m-Sohle werden im Bereich der Südflanke Lösungen gesammelt, die nicht im Bereich der 658-m-Sohle aufgefangen werden. Dieser Anteil ist gegenüber dem Vorjahr, wie in Abbildung 5.4 ersichtlich, weiter gesunken und liegt für das Jahr 2016 bei ca. 4,63 %, stellt aber aufgrund des Lösungspotentials gegenüber Kalisalzbereichen weiterhin eine nicht zu unterschätzende Gefahr dar. Auf der 750-m-Sohle werden noch ca. 0,5 % der Lösungen der Südflanke aufgefangen. Dies ist gegenüber 2015 eine Abnahme. Ein Teil der auf der 750-m-Sohle gefassten Lösung wurde von einer Bohrung von der 700-m-Sohle aus gepumpt, beprobt und kontrolliert.

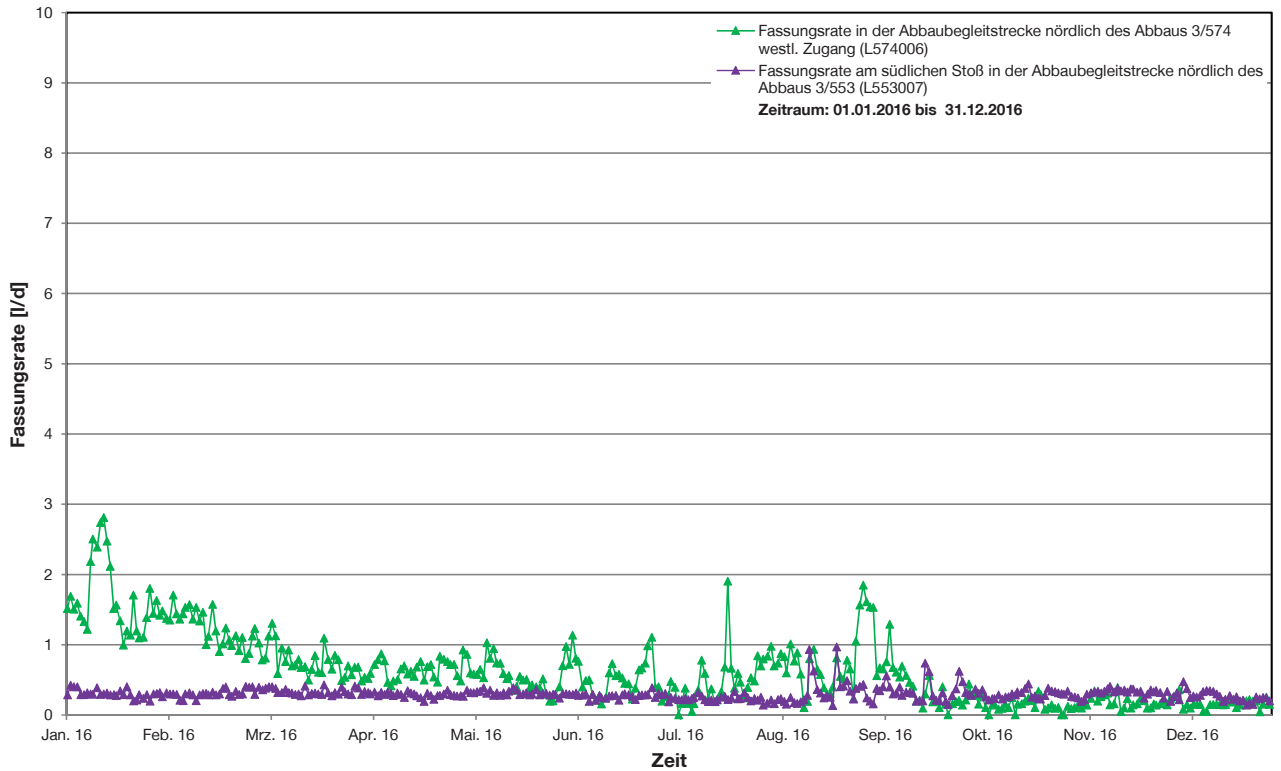
Abbildung 5.5: Fassungsrate aus dem Bereich 511-, 553- und 574-m-Sohle

Oberhalb der 637- und 658-m-Sohle (s. Abbildung 5.5) sind die Fassungsraten auch 2016 weiter zurück gegangen, während die Lösungsmenge im Abbau 3/658 nahezu konstant geblieben ist (s. Abbildung 5.6). Die hier noch 2014 zu beobachtenden deutlich schwankenden Fassungsraten (im Zusammenhang mit der im August 2014 versiegten Fassungsstelle L658020) sind, wie auch im Vorjahr 2015 nicht mehr zu beobachten.

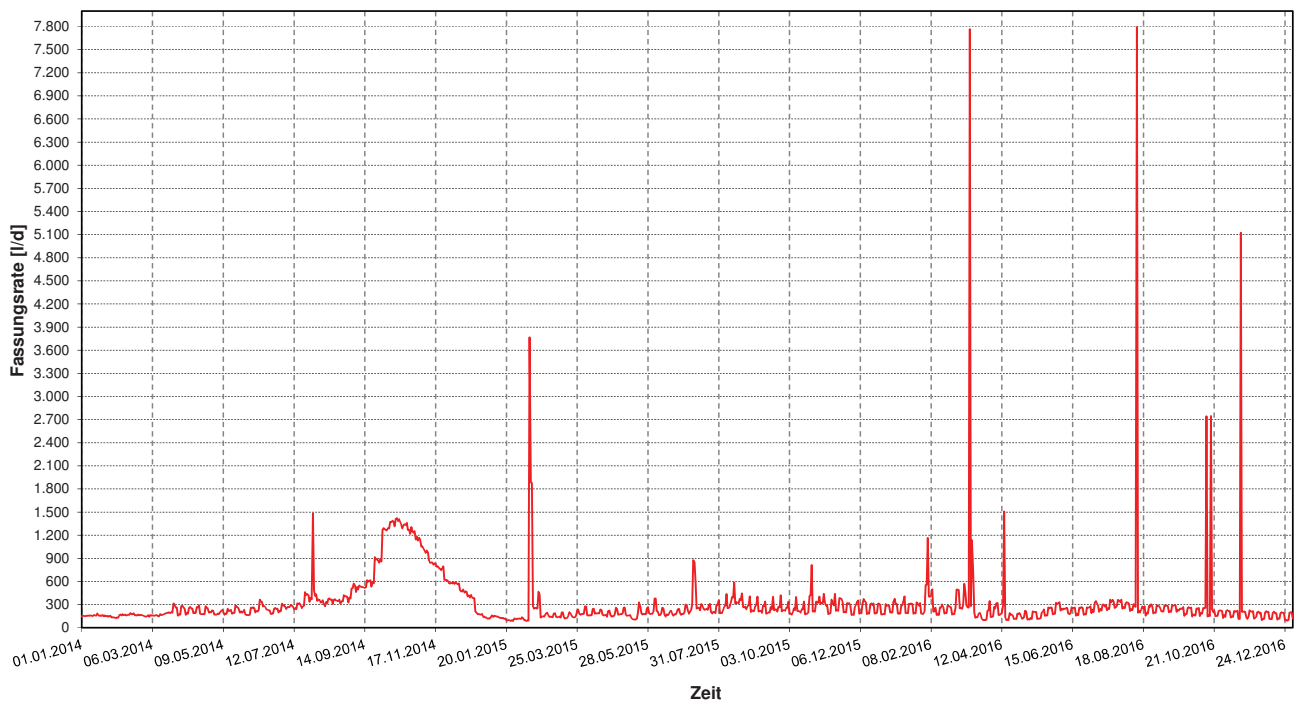
Abbildung 5.7: Fassungsrate aus dem Bereich der Nordflanke

Im Bereich der Nordflanke wurde in der Vergangenheit an mehreren Sammelstellen in Sümpfen und Erkundungsbohrungen Lösung gefasst. Dabei wurden dort im Jahr 2015 insgesamt rund 97 m³ gefasst. 2016 nahm die Menge an gefasster Lösung aus der Nordflanke auf rund 111 m³ zu. Das entspricht einer Fassungsrate von 0,267 m³/d in 2015 bzw. 0,303 m³/d in 2016 (s. Abbildung 5.7). In 2014 wurden zusätzlich Erkundungsbohrungen zur Lösungsfassung gestoßen. Zunächst wurden 2 Bohrungen in der Nähe des Blindschachtes 4 und dann 2 Bohrungen im Nordwesten nahe der „Reichelt-Sümpfe“ erstellt. Seit Anfang 2014 wird über die Bohrungen beim Blindschacht 4 regelmäßig Lösung abgepumpt. Dort wurden 2014 rund 12,1 m³, 2015 rund 8,8 m³ und 2016 rund 4,7 m³ gefasst. Über die beiden Bohrungen in der Nähe der „Reichelt-Sümpfe“ wurden 2015 insgesamt 42,1 m³ abgepumpt. Im Jahr 2016 waren es insgesamt 39,3 m³. Über Bohrungen wurden also in der Nordflanke 2016 insgesamt rund 44 m³ gefasst und abgepumpt, das entspricht 39,7% der Gesamtmenge der Nordflanke.

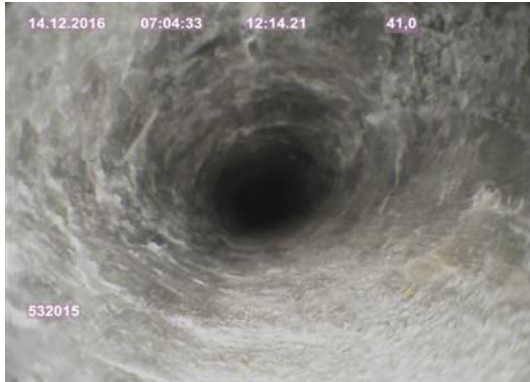
- Pfeilerreihe 2/3: Die beginnende elliptische Verformung der Bohrungen (s. Anhang 3.3, Bild 1 auf Blatt 229), die vermehrte Rissbildung in den Bohrlochkonturen sowie Feuchtigkeit (s. Anhang 3.3, Bild 2 auf Blatt 229) weisen auf die sehr starke Beanspruchung der Pfeilerreihe 2/3 hin. Alle Bohrungen wurden Ende der 1990er Jahre erstellt.

Bild 1: Bohrung 532015; elliptische Bohrlochkontur bei 41 m Bohrlochteufe; Aufnahme vom 14.12.2016

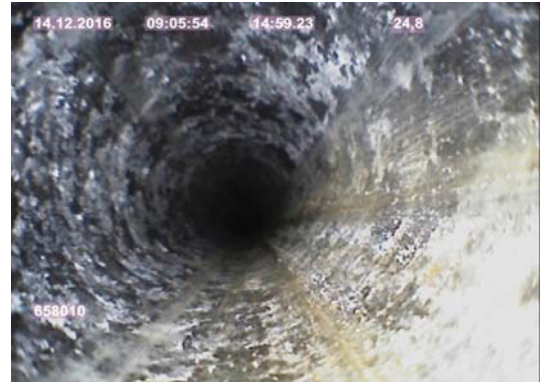
Bild 2: Bohrung 658010; Ausblühungen und Dunkelfärbung der Bohrlochkontur bei 24,8 m Bohrlochteufe deuten auf Feuchtigkeit hin; Aufnahme vom 14.12.2016

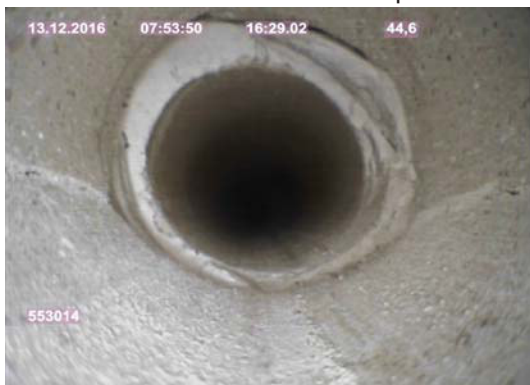
- Pfeilerreihe 4/5: Die Inspektion der Bohrung im betonierten Querschlag zum Blindschacht 2 auf der 553-m-Sohle zeigt Risse in den Abschnitten 17 bis 18 m und von 30,6 bis 44,6 m (s. Anhang 3.3, Bild 3 auf Blatt 229). Auf der 637-m-Sohle im ebenfalls betonierten Querschlag wurden beanspruchte Bereiche (keine offenen Risse) detektiert. Im Bohrlochabschnitt bei ca. 36 m wurde Feuchtigkeit detektiert (s. Anhang 3.3, Bild 4 auf Blatt 229). Bei 46,4 m Bohrlochteufe erfolgt der kraftschlüssige Übergang vom Sorelbeton zum Steinsalz, eine beginnende elliptische Verformung des Bohrlochs ist erkennbar. Beide Bohrungen wurden 2013 erstellt.

Bild 3: Bohrung 553014; 44,6 m Bohrlochteufe; Aufnahme vom 13.12.2016

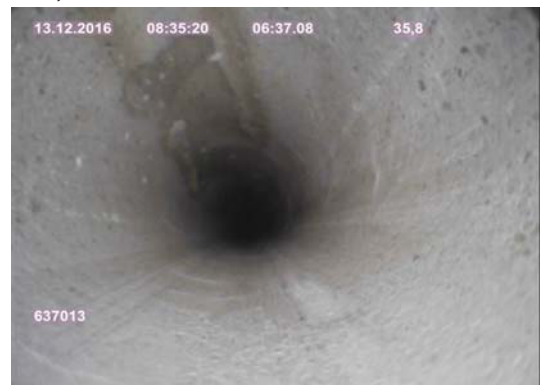
Bild 4: Bohrung 637013; Ausblühungen ein Hinweis auf Feuchtigkeit bei 36 m Bohrlochteufe; Aufnahme vom 13.12.2016

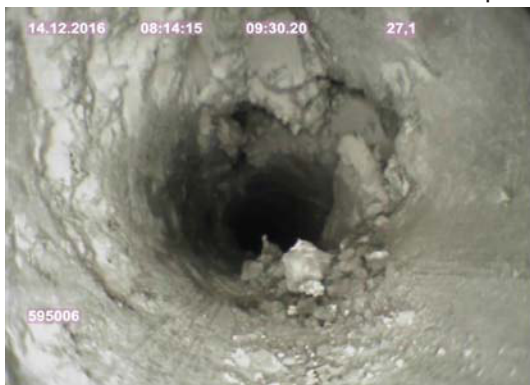
Bild 5: Bohrung 595006; Riss und Konturausbrüche bei 27,1 m Bohrlochteufe; Aufnahme vom 14.12.2016

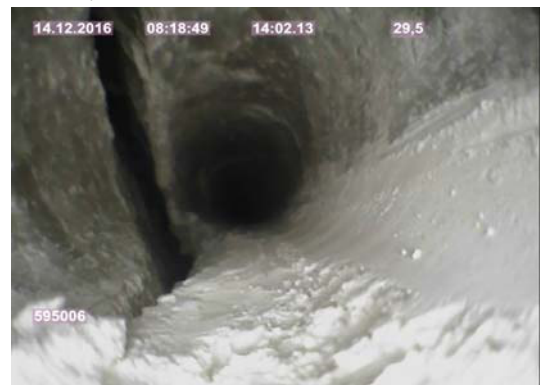
Bild 6: Bohrung 595006; Riss bei 29,4 m Bohrlochteufe; Aufnahme vom 14.12.2016

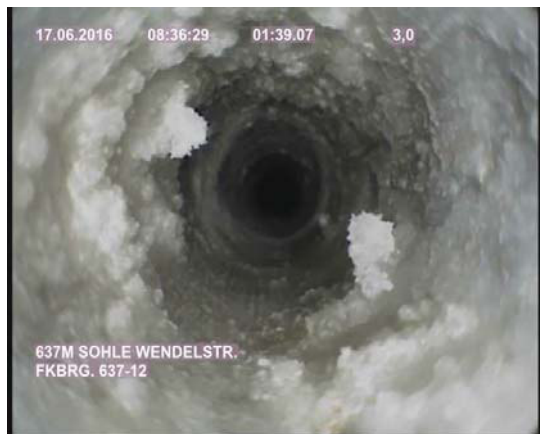
Die in den Firstkontrollbohrungen festgestellte Feuchtigkeit und die signifikanten Salzausblühungen sind überwiegend auf Zersetzungserscheinungen im Carnallit durch feuchte Grubenwetter zurückzuführen, können aber anteilig auch auf ausgebildete Schädigungen hinweisen (Anhang 11.2, Bild 7 auf Blatt 388).

Bild 7: Ausgelöster Bischoffit und Salzausblüherungen (FKBrG.637-12, Teufe: 3,00 m)

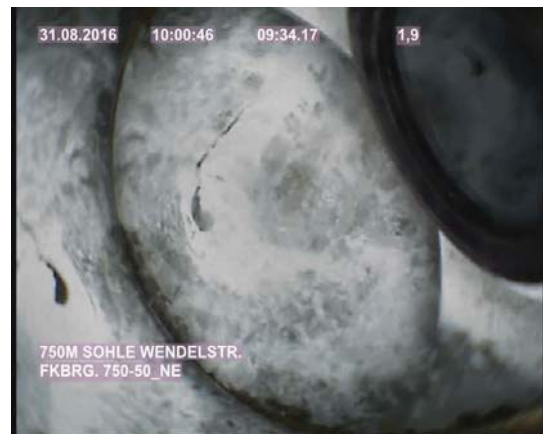
Bild 8: Seitenblick auf geöffneten Riss (FKBrG.750-50, Teufe: 1,90 m)

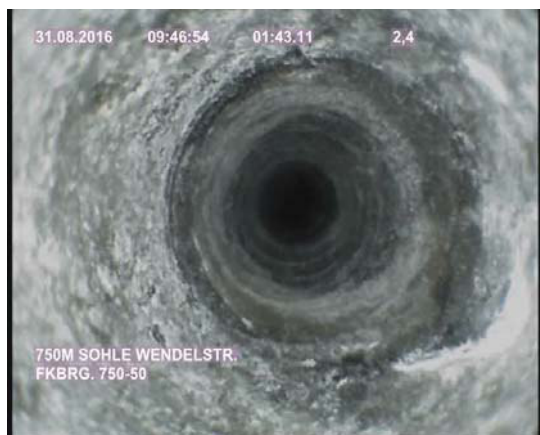
Bild 9: Rissähnlicher Konturausbruch (FKBrG.750-50, Teufe: 2,40 m)

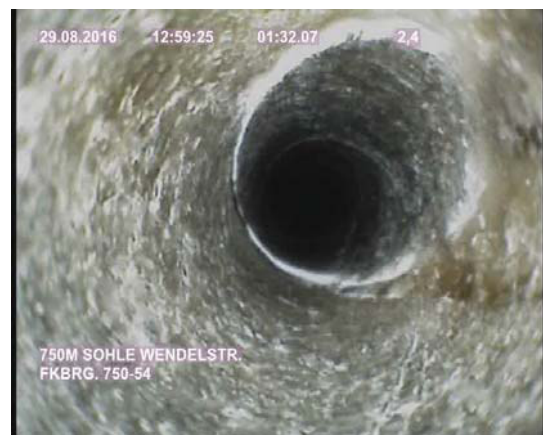
Bild 10: Riss mit geringer Öffnungsweite (FKBrG.750-54, Teufe: 2,40 m)

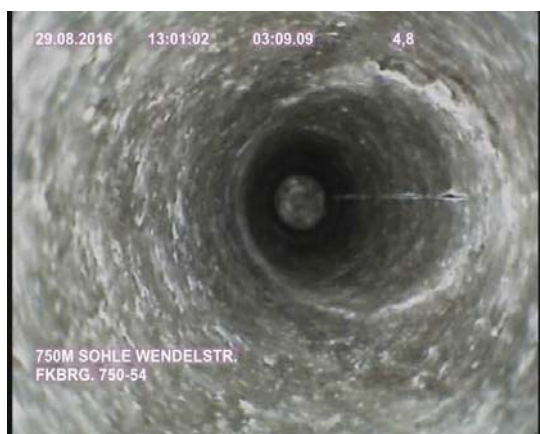
Bild 11: Geschlossener potentieller Riss (FKBrG.750-54, Teufe: 4,80 m)

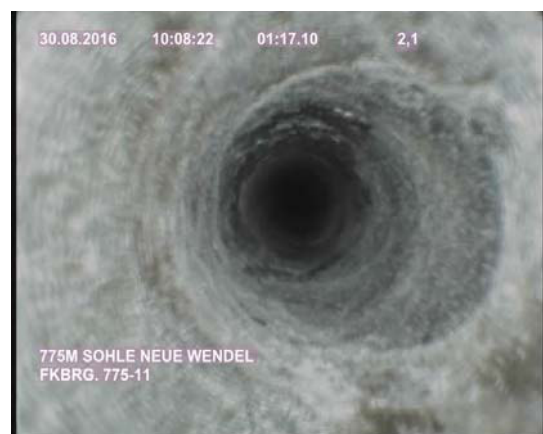
Mittels der dort mehrfach durchgeführten Georadaruntersuchungen wurden markante Reflektoren an den Stößen der Neuauffahrung sowie im Bereich des untersuchten Nordstoßes der 1. südlichen Richtstrecke nach Westen aufgezeichnet, welche die steil stehenden geologischen Schichten abbilden. Dabei ist eine Verlängerung der Reflexionszonen, entsprechend einer Zunahme der Schädigung, erkennbar. Kontrollbohrungen in den oberen Südstoß sowie in der Firste nahe am Übergang zum Südstoß zeigen keine geöffneten Risse, sondern angedeutete potentielle Rissstrukturen bzw. mögliche Trennflächen an Schichtgrenzen sowie geringfügige Salzausblühungen (Anhang 11.2, Bild 12 auf Blatt 388 und Anhang 11.3, Bild 16 auf Blatt 389).

Bild 12: Beanspruchung mit angedeutetem potentiellen Riss (FKBrG.775-11, Teufe: 2,10 m)

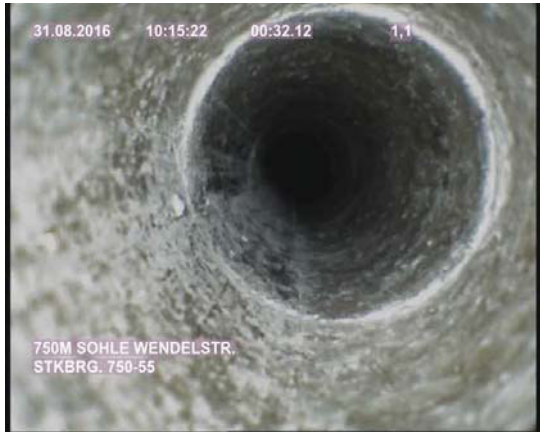
Die im weiteren östlichen Verlauf der Wendelstrecke bei den Georadaruntersuchungen detektierten Auflockerungen am Nordstoß konnten überwiegend in den Stoßkontrollbohrungen bestätigt werden (Anhang 11.3, Bilder 13 bis 15, auf Blatt 389). Eine randliche Fortsetzung der Schädigungen des Stoßbereichs bis in die Firste wird in den beiden westlichen Firstkontrollbohrungen durch steil einfallende geöffnete Risse von geringer Öffnungsweite angedeutet (Anhang 11.2, Bilder 10 bis 11, auf Blatt 388). Für eine Vernetzung der steil einfallenden Risse in den Stößen mit horizontal verlaufenden Strukturen in der Firste gibt es keine Hinweise.

Bild 13: Riss mit geringer Öffnungsweite (StKBrg.750-55, Teufe: 1,10 m)

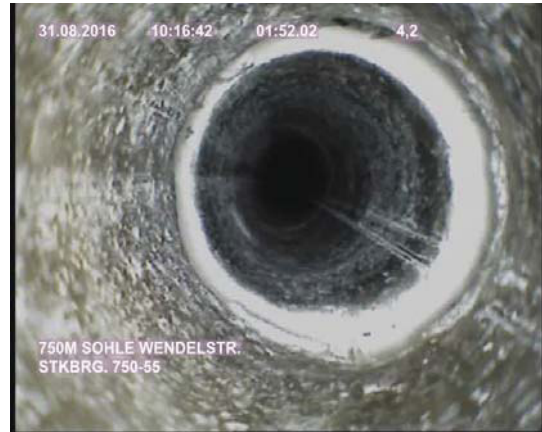
Bild 14: Riss mit Öffnungsweite von ca. 5 bis 6 mm (StKBrg.750-55, Teufe: 4,20 m)

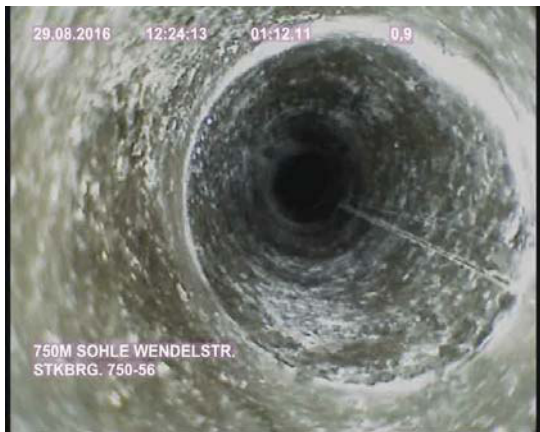
Bild 15: Riss mit Öffnungsweite von ca. 1 bis 4 mm (StKBrg.750-56, Teufe: 0,90 m)

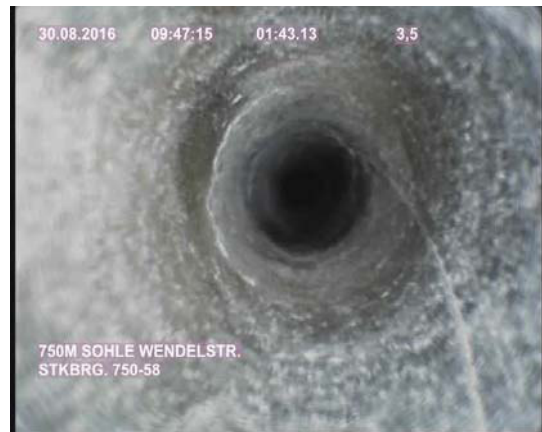
Bild 16: Geschlossener potentieller Riss (StKBrg.750-58, Teufe: 3,50 m)

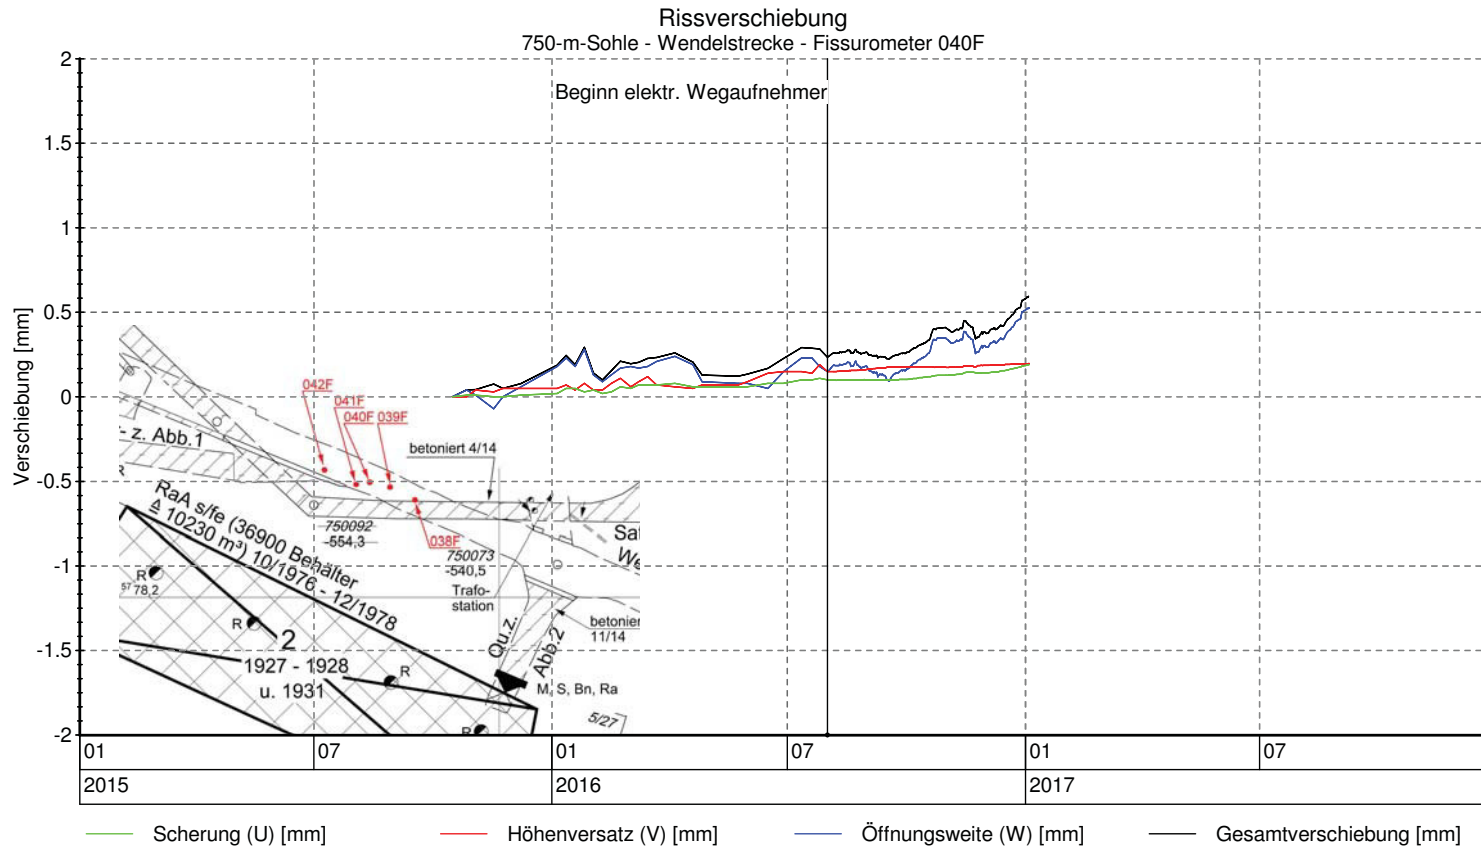
Bild 18: Zeitreihenverlauf Fissurometer 040F

Die an den Firstrissen installierten Fissurometer 038F bis 042F zeigen keine einheitliche Entwicklung der Verschiebungsraten. Die Fissurometer 041F und 042F zeigen sich, nach einem zuvor kontinuierlichen Verlauf der Verschiebungsbewegungen, auf niedrigem Niveau, zuletzt stagnierend mit Gesamtverschiebungsraten von unter 0,5 mm/a (s. Anhang 11.4, Bild 19 auf Blatt 392). Die Fissurometern 038F bis 040F belegen, nach einem zuvor eher stagnierenden Verlauf, seit September 2016 eine leicht progressive Entwicklung bei Gesamtverschiebungsraten von etwa 1,2 mm/a (s. Anhang 11.4, Bild 18 auf Blatt 391).

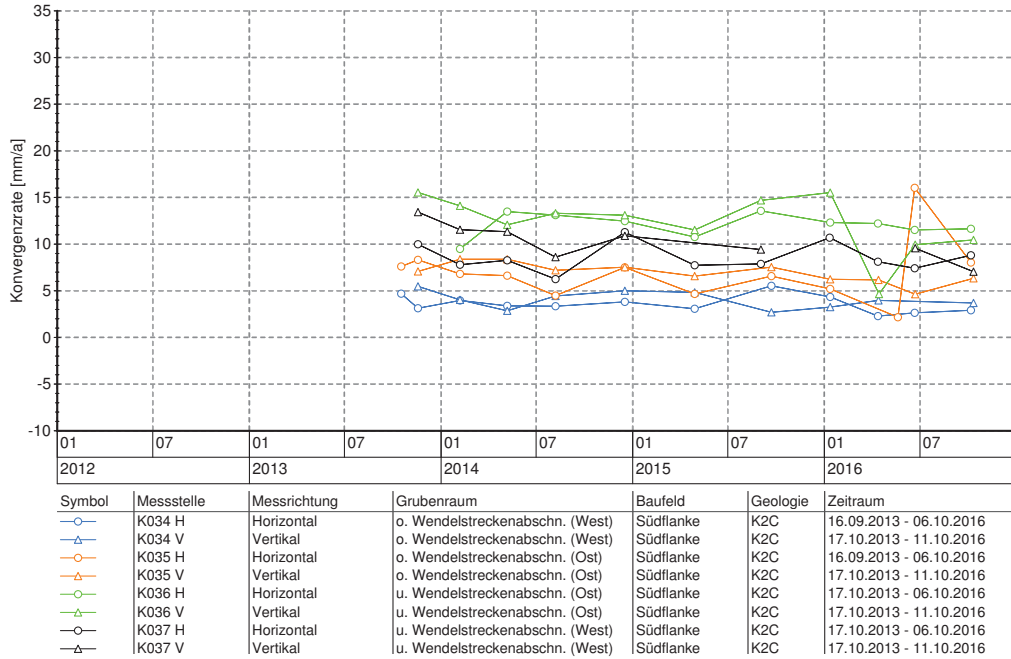
Bild 20: Konvergenzrate Messquerschnitte K034-K037

Die Konvergenzmessungen in den neuen Umfahrungen belegen seit Messbeginn eine überwiegend kontinuierliche bis leicht degressive Entwicklung der Konvergenzraten (Anhang 11.5, Bild 20 auf Blatt 393). Die ermittelten Verformungsraten liegen in der Bandbreite der Werte von 2015. Im Vergleich mit den Mittelwerten der 2015 für diesen Bereich ermittelten Verformungsraten von 1,1‰/a für die horizontale Messstrecke und 1,7‰/a für die vertikale Messstrecke (Vergleichswerte für Südflanke Wendelstrecke, 490- bis 700-m-Sohle, Carnallit [14]) liegen die Werte der oberen Wendelstreckenumfahrung unterhalb der Mittelwerte und die der unteren Wendelstreckenumfahrung tendenziell oberhalb bzw. gleichauf.

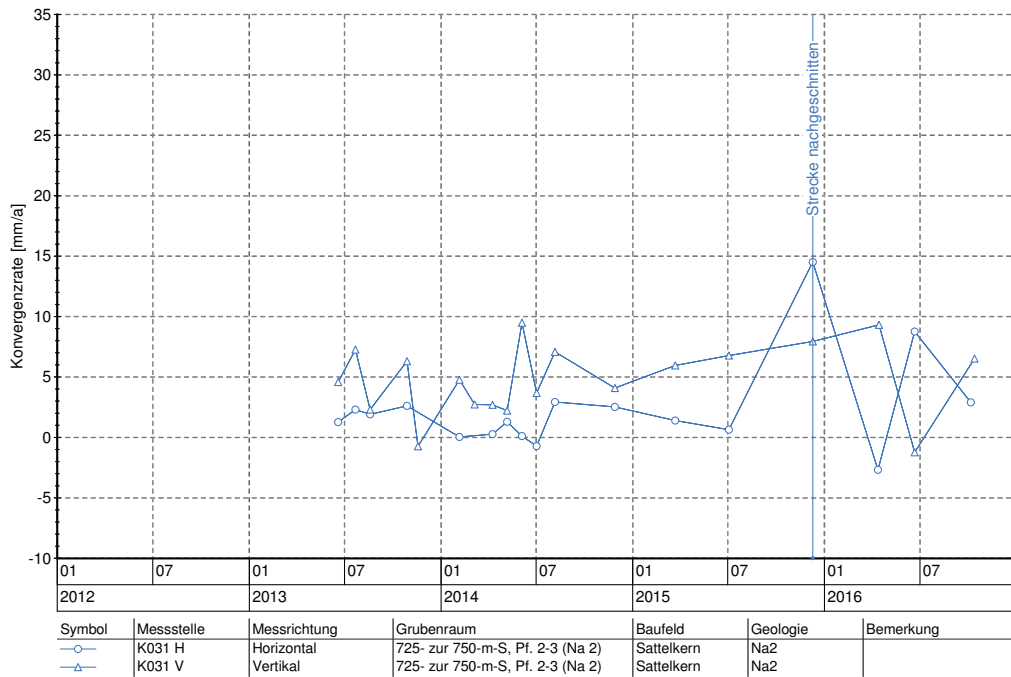
Bild 23: Konvergenzrate Messquerschnitt K031

Die Verformungsraten der im betreffenden Wendelstreckenabschnitt gelegenen Messstrecke K031 liegen etwa in der Größenordnung der 2013 in diesem Bereich ermittelten Ausgangswerte (s. Anhang 11.5, Bild 23 auf Blatt 395).
