GZ: QM - 9A 64330000 / SE 4.2.2

GEOTECHNISCHES, GEOPHYSIKALISCHES MONITORINGPROGRAMM UND
BAUSTOFFUNTERSUCHUNGEN - JAHRESBERICHT 2016 DES TEILBEREICHES
STANDORTÜBERWACHUNG

ASSE-GMBH

Titel der Unterlage:
**Geotechnisches, geophysikalisches Monitoringprogramm und
 Baustoffuntersuchungen**
Jahresbericht 2016 des Teilbereiches Standortüberwachung

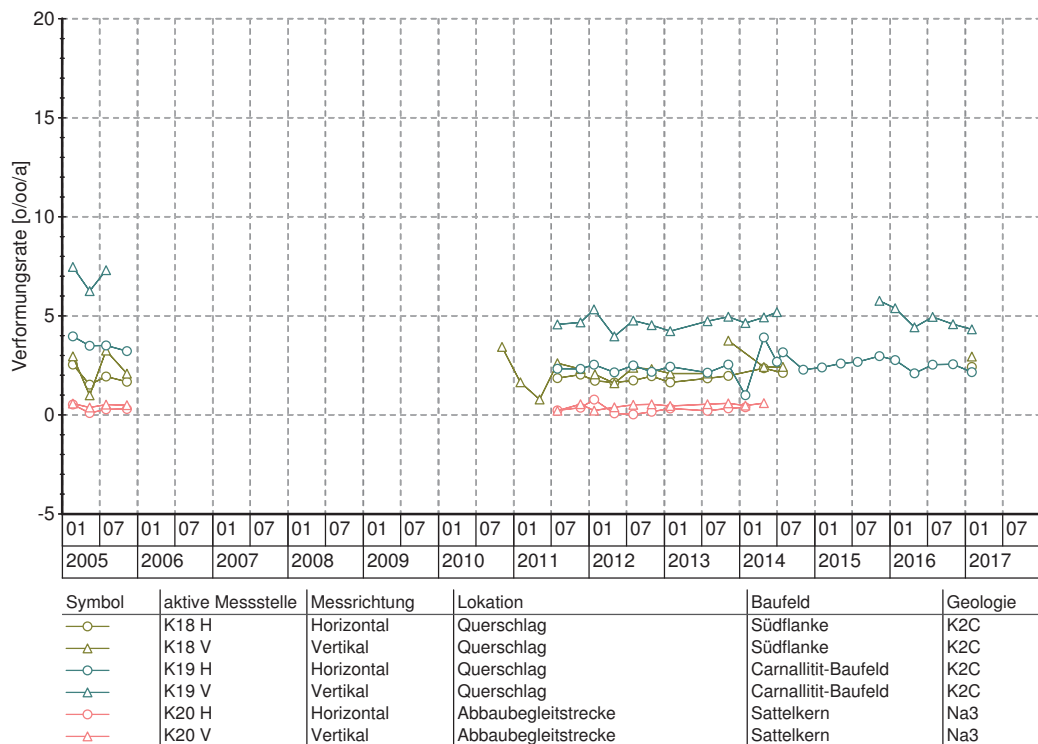
Bild 26: Verformungsraten im östlichen Bereich der 700-m-Sohle (Sohlenniveau)

Im mittleren Bereich der Vahlberger Strecke sind seit Juli 2014 die Konvergenzmessquerschnitte K038 und K039 eingerichtet, die horizontalen und vertikalen Verformungsraten bewegen sich zum Januar 2017 mit Verformungsraten zwischen 0,0 bis 0,9 mm/a weiterhin auf dem Niveau der bislang dort ermittelten Werte (s. Anhang 12.5, Bild 25 auf Blatt 400). Weiter östlich wurden seit 2004 in dem nach Süden abgehenden Querschlag zum Blindschacht 3 der Messquerschnitt K18 und in der nördlich zum Gesenk östlich Kaliabbau 12-Ost abgehenden Strecke der Messquerschnitt K19 eingerichtet (s. Anhang 12.3 auf Blatt 398). In den Messstrecken von K18 wurden bei der letzten Messung, vor Abwurf des alten Messquerschnitts, im Juli 2014 zuletzt Verformungsraten von horizontal ca. 2,1 ‰/a und vertikal ca. 2,4 ‰/a registriert (s. Anhang 12.5, Bild 26 auf Blatt 400). Nach erfolgter Neuinstrumentierung im Oktober 2016 wurden dort im Januar 2017 geringfügig höhere Verformungsraten von horizontal ca. 2,4 ‰/a und vertikal ca. 3,0 ‰/a ermittelt. Der Messquerschnitt K19 im Carnallitit-Baufeld weist im Januar 2017 horizontale Konvergenzraten von ca. 2,3 mm/a auf, die vertikalen Konvergenzraten lagen mit 4,4 mm/a deutlich höher. Beide Konvergenzraten liegen unterhalb der Werte vom November 2015 (s. Anhang 12.5, Bild 26 auf Blatt 400).

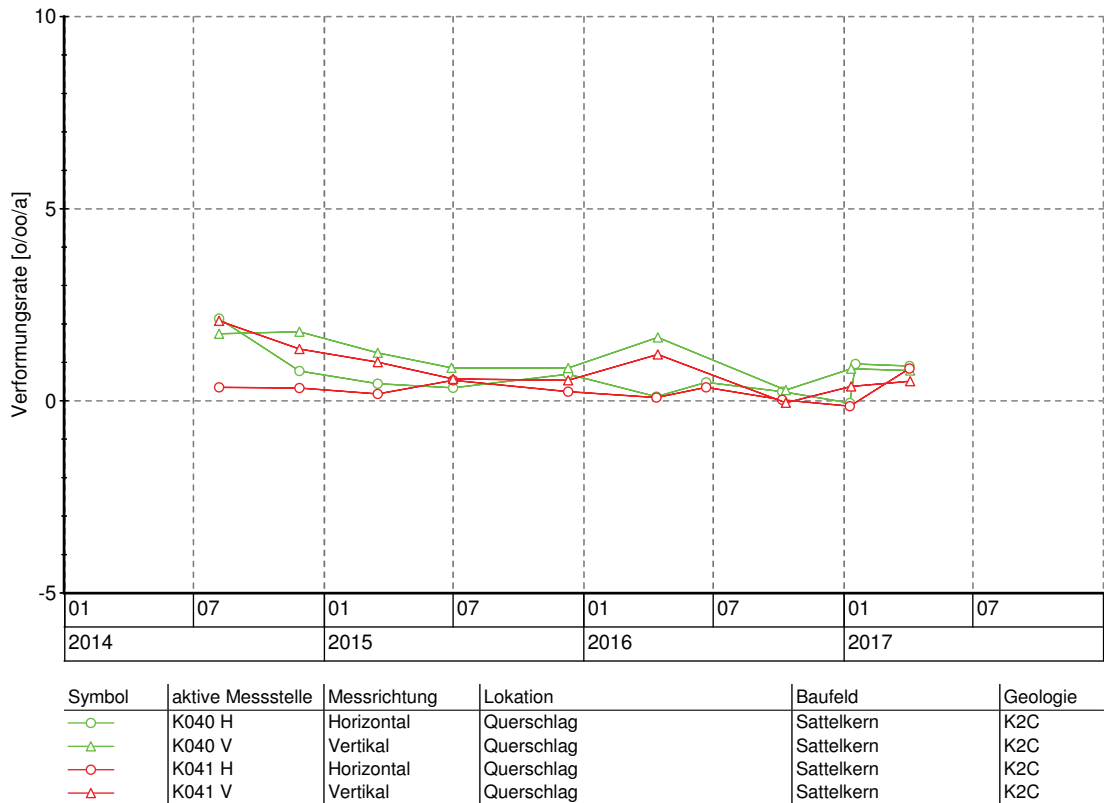
Bild 27: Verformungsdaten im Bereich der Verbindungsstrecke

Ebenfalls seit Juli 2014 sind in der neu aufgefahrenen Verbindungsstrecke zwischen den Richtstrecken die Konvergenzmessquerschnitte K040 und K041 eingerichtet worden (s. Anhang 12.3 auf Blatt 398). Die Konvergenzraten bewegten sich am 09.01.2017 marginal unterhalb des Vorjahresniveaus in einem Bereich zwischen etwa 0,1 mm/a und 0,8 mm/a (s. Anhang 12.5, Bild 27 auf Blatt 401).

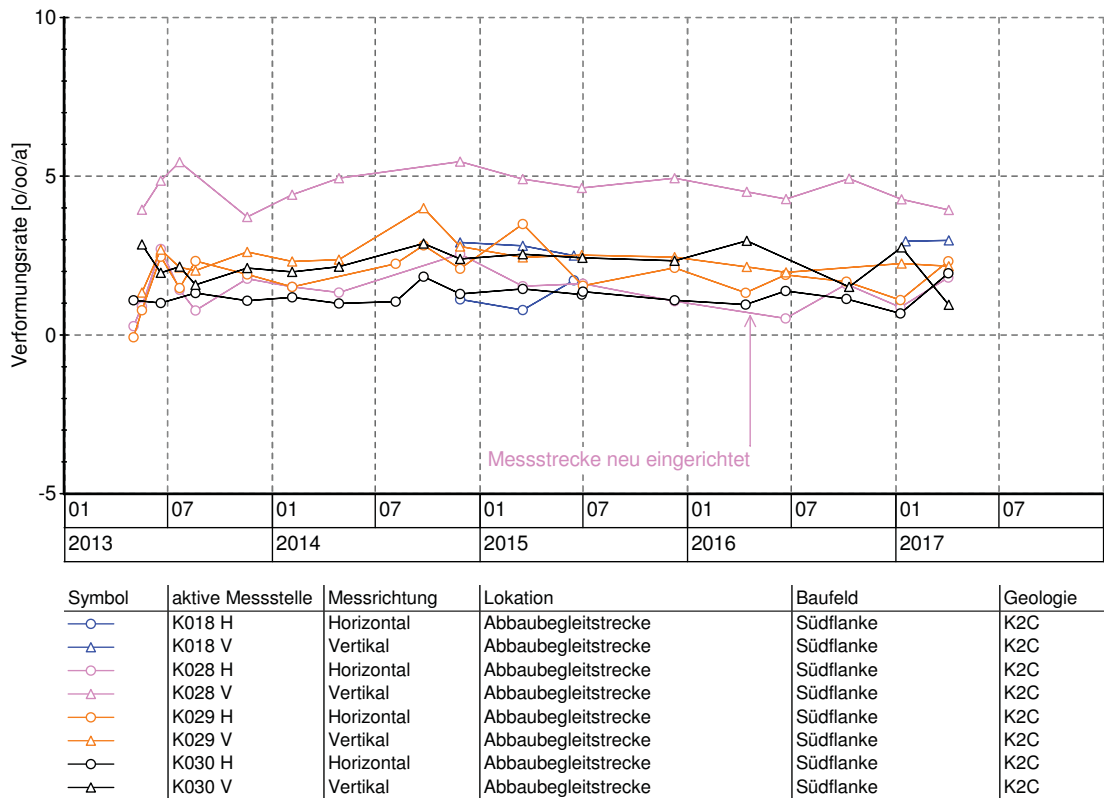
Bild 28: Verformungsdaten im Bereich Richtstrecke nach Osten im Firstniveau

Auf der 700-m-Sohle werden seit November 2014 die höchsten Verformungsraten in den Strecken im Grubengebäude der Schachanlage Asse II von durchschnittlich knapp unter 5‰/a ermittelt (s. Anhang 12.5, Bild 28 auf Blatt 401).

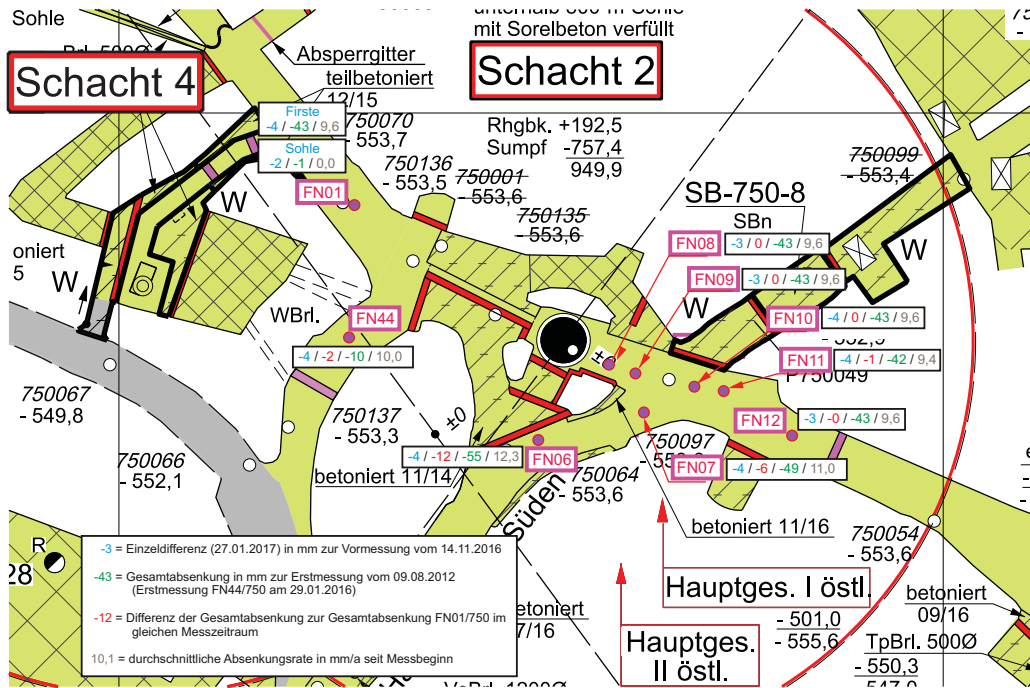
Um erhöhte Firstsenkungen im stark durchbauten Bereich des Füllortes Schacht 2 auf der 750-m-Sohle feststellen zu können, werden Absenkungsraten von 12 Firstpunkten (FN 02/750 bis FN 13/750) im Füllortbereich gegenüber einem in der nördlichen Richtstrecke nach Westen gewählten Bezugspunkt (Polygonpunkt PP750093) erfasst. Um Unterschiede in den Firstsenkungen darstellen zu können, werden die Nivellementpunkte einem in der Firste vermarkten Bezugspunkt außerhalb des Füllortbereiches (hier FN 01/750) gegenübergestellt und bewertet. Ergänzend wurde ein Polygonpunkt in der Sohle unterhalb FN 01/750 eingemessen (s. Anhang 13.1, Bild 29 auf Blatt 405). Die Erfassung der Höhenänderungen erfolgt in Millimetern; die Messgenauigkeit liegt bei 0,3 mm.

Bild 29: Grundrissausschnitt 750-m-S mit Lage / Senkungsdifferenzen der Firstnivellierungspunkte

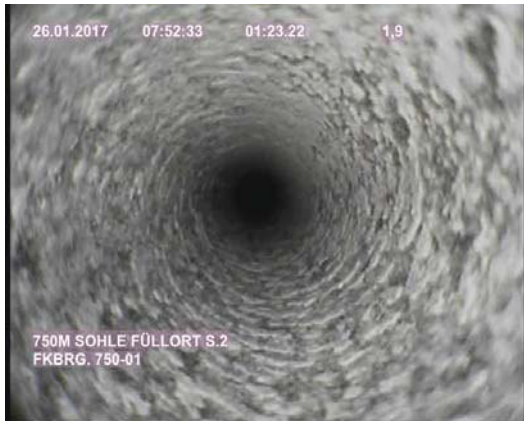
Bild 31: Spuren des Bohrvorgangs und anhaftendes Bohrmehl (FKBrg.750-01, Tiefe: 1,90 m)

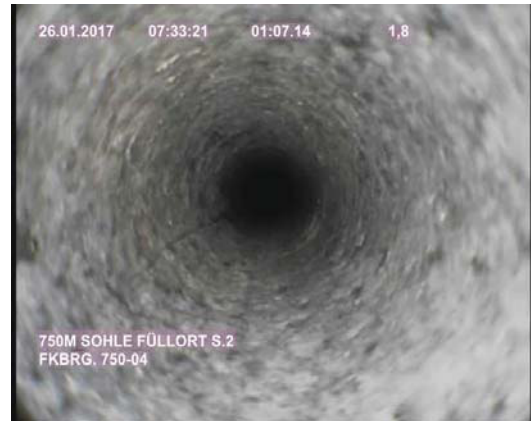
Bild 32: beginnende Ausblühungen in leicht feuchter Bohrlochkontur (FKBrg.750-04, Tiefe: 1,80 m)

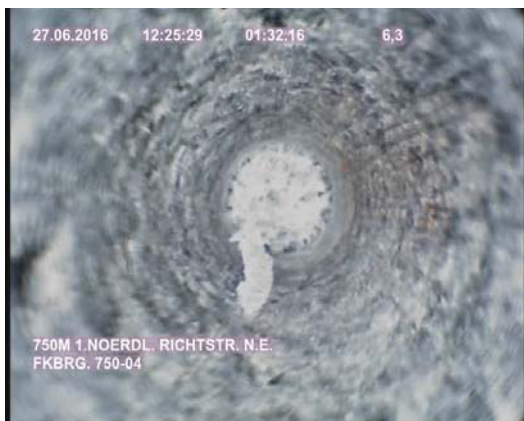
Bild 33: Längliche Salzausblüfung und Kali-einsprenglinge (FKBrg.750-04, Tiefe: 6,30 m)

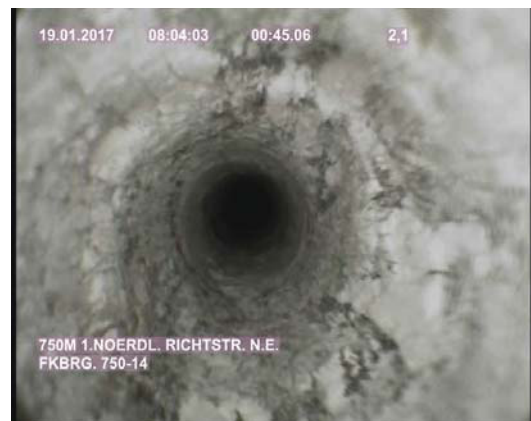
Bild 34: Konturausbruch mit Bohrmehlansammlungen (FKBrg.750-14, Tiefe: 2,10 m)

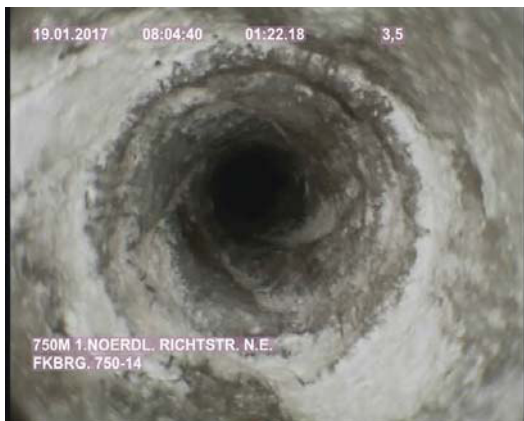
Bild 35: Spuren des Bohrvorgangs und anhaftendes Bohrmehl (FKBrg.750-14, Tiefe: 3,50 m)

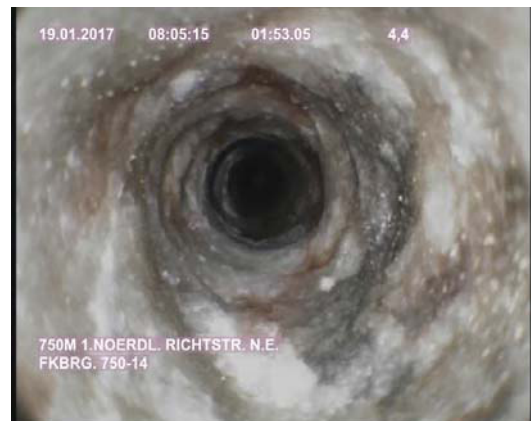
Bild 36: Salzausblühungen in feuchter Bohrlochkontur (FKBrg.750-14, Tiefe: 4,40 m)

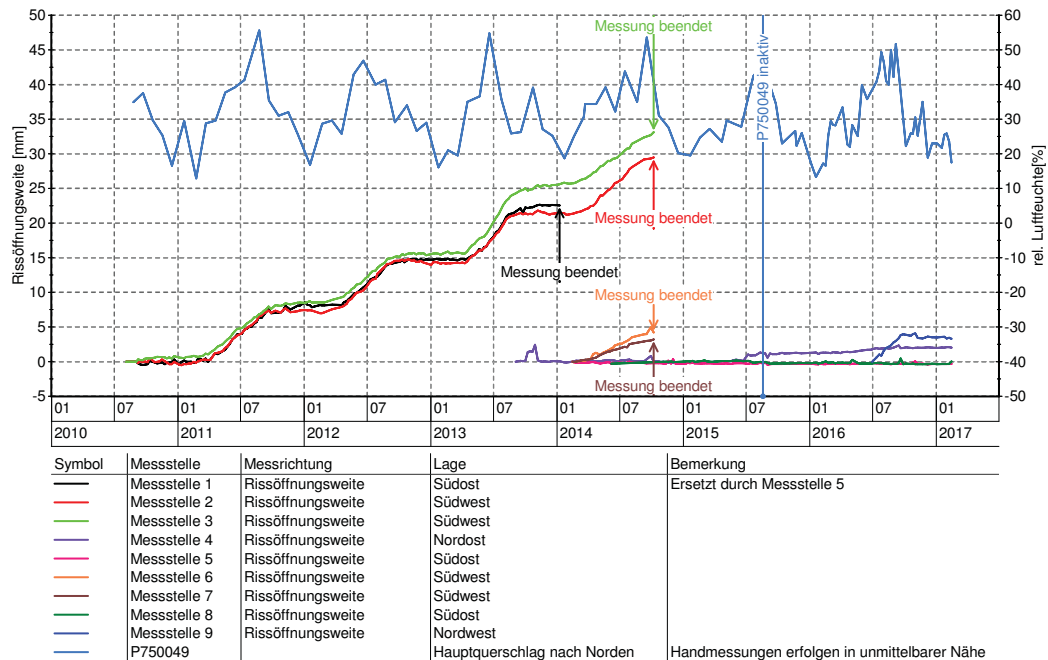
Bild 37: Rissbeobachtungen an den Messstellen 1–8 mit Abgleich der rel. Luftfeuchte

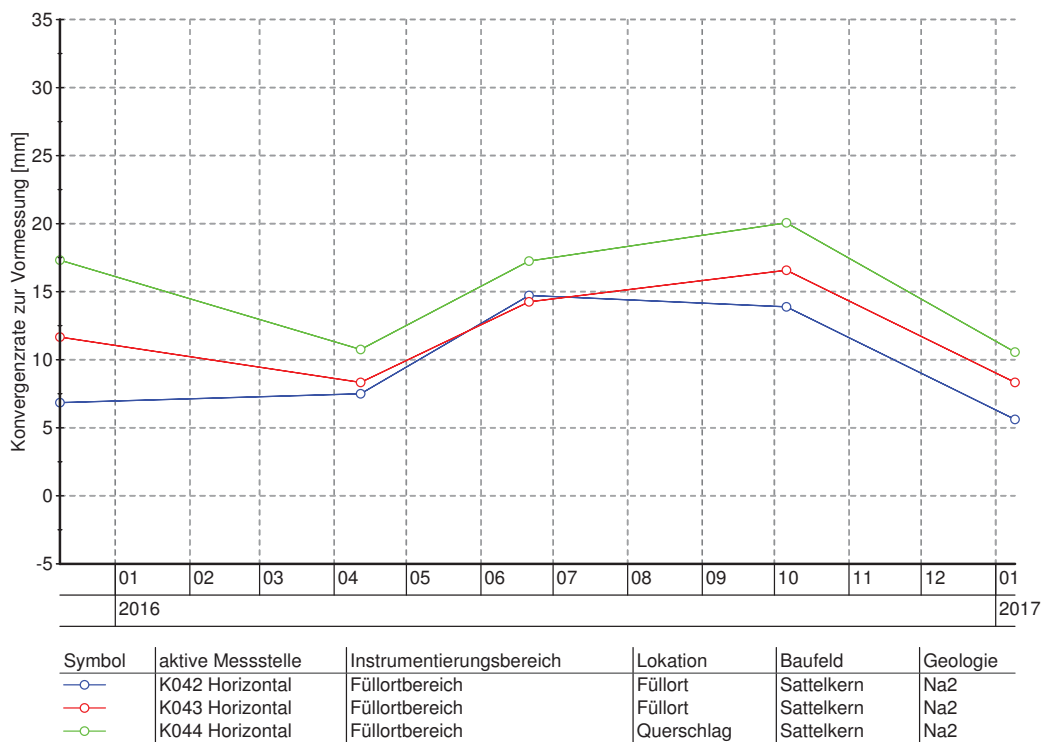
Im westlichen, stärker gebirgsmechanisch beanspruchten Bereich, wurde die horizontale Verformung seit August 2012 anhand der Konvergenzmessstrecke K026H und im östlichen Teil ab April 2013 anhand der Konvergenzmessstrecke K027H gemessen. Beide Messstrecken wurden 2013 bzw. 2015 abgeworfen. Mitte November 2015 wurden in den verbliebenen Umfahrungen des Füllortes Schacht 2 jeweils horizontale Konvergenzmessstrecken in der Nähe der Wettertore eingerichtet. Die Konvergenzmessstrecke K042 ist westlich des Wettertors zur nördlichen Richtstrecke nach Osten, Konvergenzmessstrecke K043 ist nordöstlich des Wettertors zum Hauptquerschlag nach Süden und Messstrecke K044 ist nordöstlich des Wettertors in der westlichen Füllortumfahrung gelegen (s. Anhang 13.1, Bild 30 auf Blatt 405). Als typische Messgenauigkeit für die Erfassung der Konvergenz horizontaler Messstrecken ist von 1 mm auszugehen.

Bild 38: Ergebnisse der Konvergenzmessungen

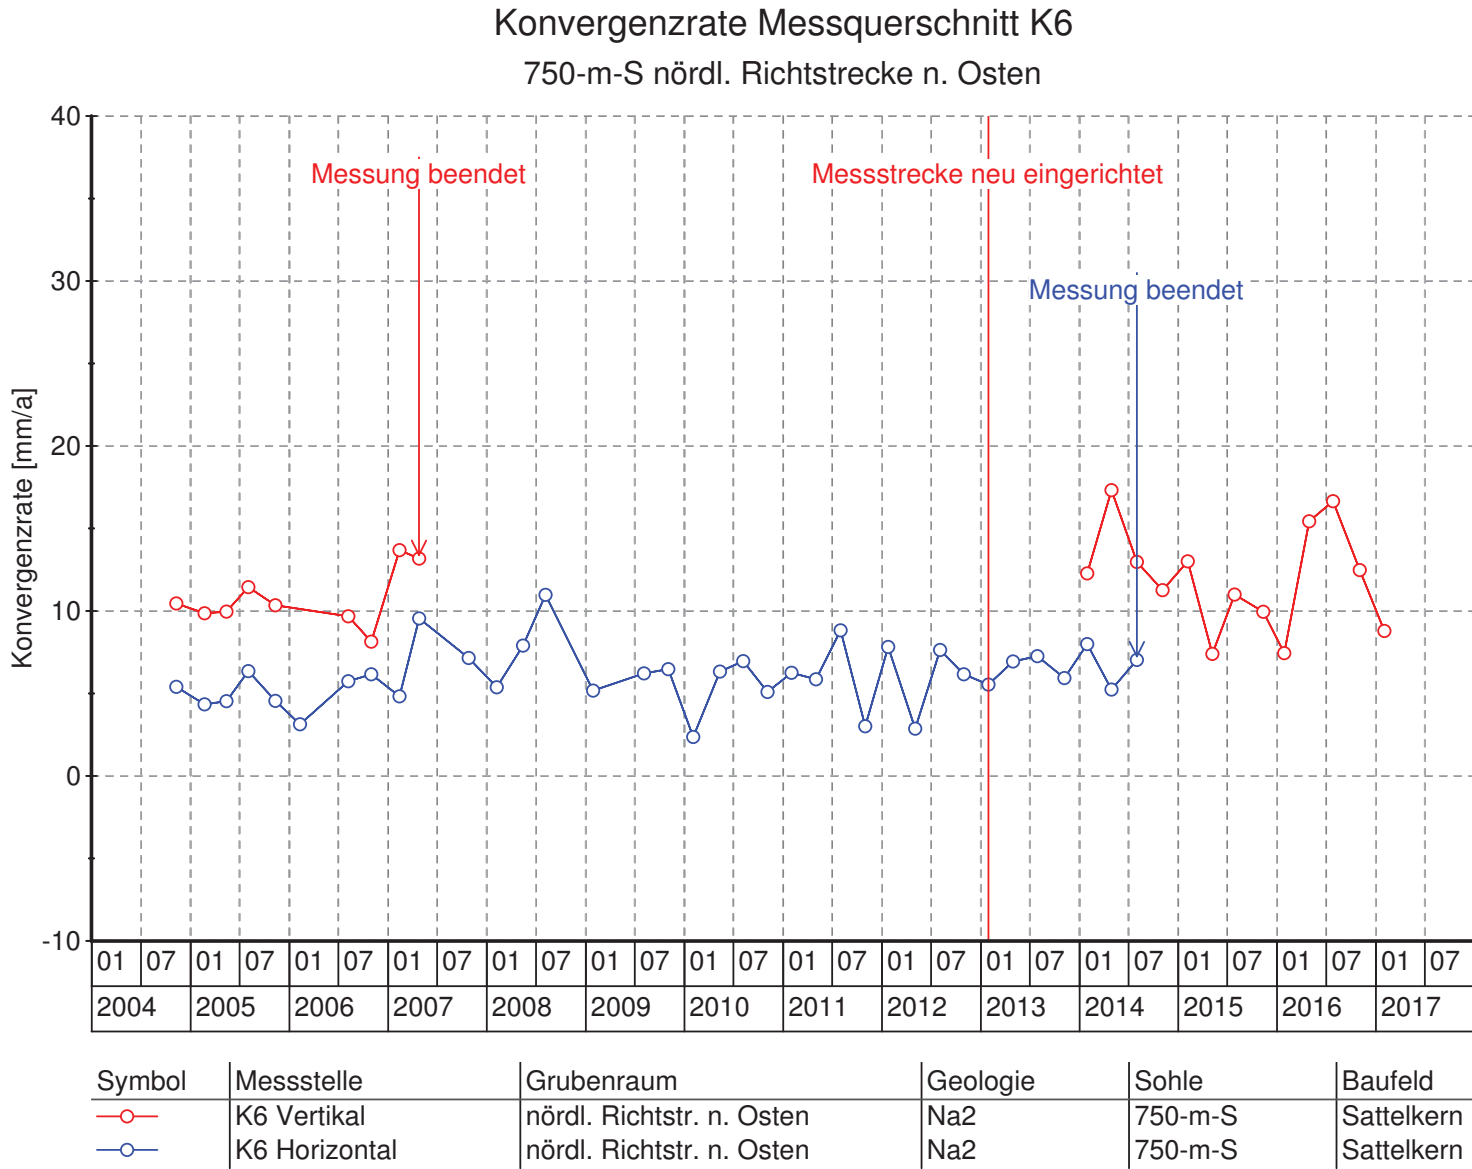
Bild 41 : Konvergenzrate Messquerschnitt K6

Aufgrund der Zerstörung der vertikalen Messstrecke von Konvergenzmessquerschnitt K6 war hier temporär von 10/2007 bis 12/2012 nur die horizontale Messstrecke aktiv, welche ihrerseits ab 08/2014 abgeworfen wurde. Eine Neuinstrumentierung der vertikalen Messstrecke erfolgte im Januar 2013. Die zuletzt am 04.02.2017 bestimmte vertikale Konvergenzrate beträgt 9,1 mm/a und hat sich im Vergleich zum Vorjahr (31.01.2016 mit 7,7 mm/a) leicht erhöht, wobei die zur Jahresmitte erhobene Rate (29.07.2016 mit 16,6 mm/a) deutlich darüber lag (s. Anhang 14.3, Bild 41 auf Blatt 413).

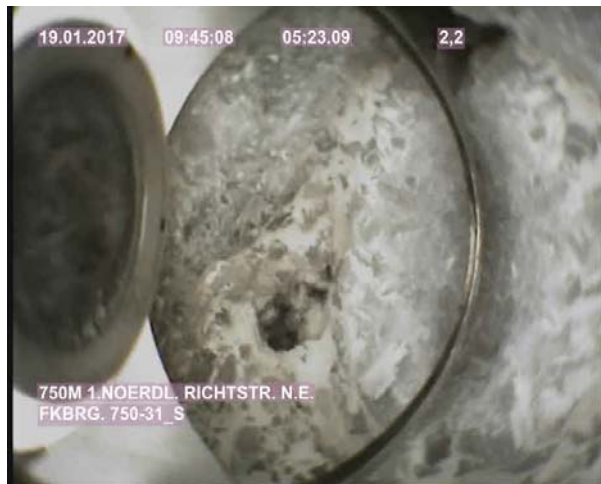
Die Firstkontrollbohrung FKBrg. 750-31 durchteuft die mit Sorelbeton A 1 verfüllte Strecke auf der A-Sohle im Bereich von 2,4 m bis 4,6 m Bohrlochtiefe und endet bei 5,0 m wieder im anstehenden Salz. In den Bohrlochabschnitten vor und nach dem Übergang wurden Auflockerungen in Form von Rissen mit Öffnungsweiten von 2 bis 8 mm festgestellt (s. Anhang 14.4, Bilder 42 bis 45, auf Blatt 414).

Bild 42: FKBrG. 750-31 – Position bei ca. 2,24 m
Öffnungsweite ca. 4 mm

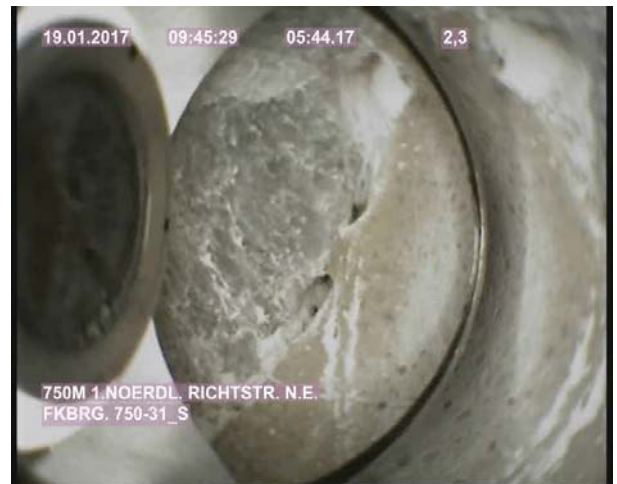
Bild 43: FKBrG. 750-31 – Position bei ca. 2,45 m
Übergang Steinsalz–Sorelbeton Öffnungsweite ca. 4 mm

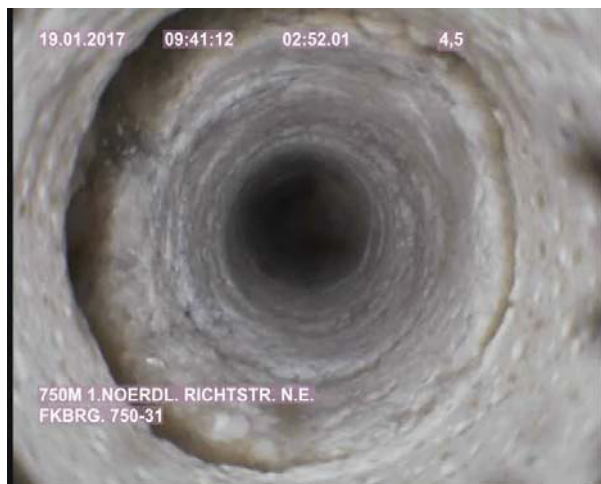
Bild 44: FKBrG. 750-31 – Position bei ca. 4,6 m
Übergang Sorelbeton–Steinsalz mit Firstspalt, Öffnungsweite ca. 8 mm

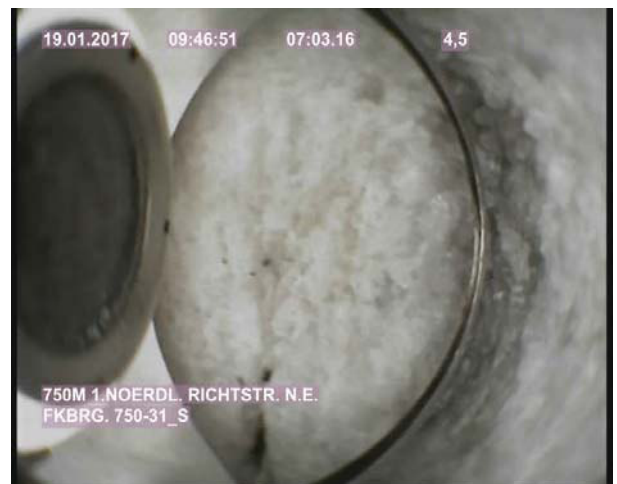
Bild 45: FKBrG. 750-31 – Position bei ca. 4,63 m
Öffnungsweite ca. 1-2 mm

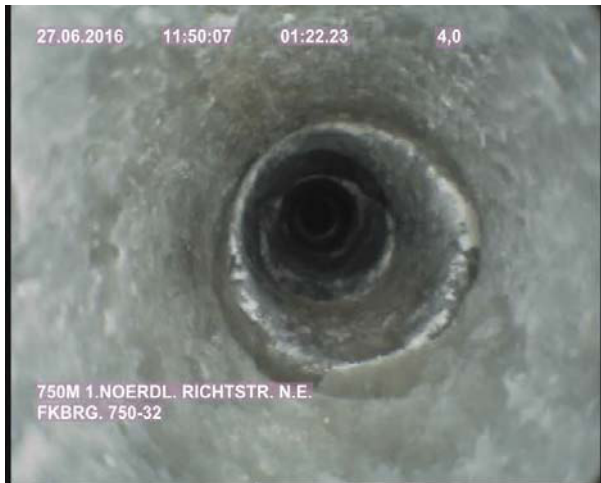
4,1 m Bohrlochteufe bis zum Übergang in den Sorelbeton starke Auflockerungen und Rissbildungen an der Bohrlochkontur erkennbar. Somit besteht kein kraftschlüssiger Übergang vom Steinsalz zum Sorelbeton (s. Anhang 14.4, Bilder 46 bis 47, auf Blatt 415). Der Übergang vom Sorelbeton zum Steinsalz bei 7,2 m Bohrlochteufe erfolgt bündig (s. Anhang 14.4, Bild 48 auf Blatt 415).

Bild 46: FKBrG. 750-32 – Position bei 4,1 m
Aufgeloekterter Bereich bis 4,5 m

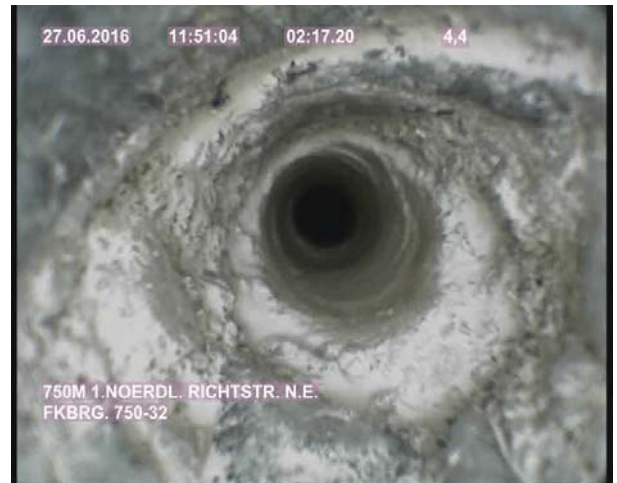
Bild 47: FKBrG. 750-32 – Position bei 4,5 m
Übergang Steinsalz–Sorelbeton

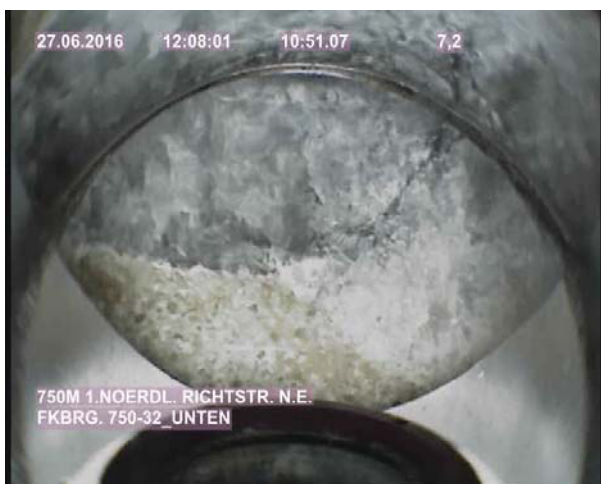
Bild 48: FKBrG. 750-32 – Position bei 7,2 m
kraftschlüssiger Übergang Sorelbeton–
Steinsalz

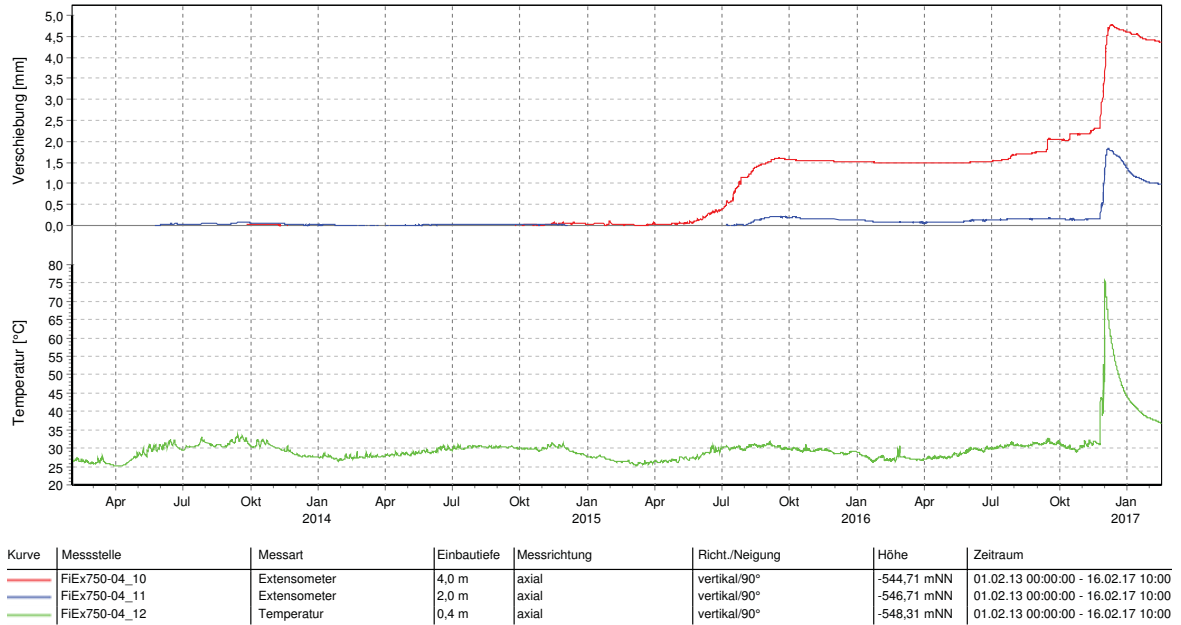
An dem über einem firstbündigen Stabilisierungsbauwerk installierten FiEx750-04 folgte einer bis zum 16.09.2015 dauernden Dehnungsphase eine Stagnation der Entwicklung bis zum 22.07.2016 mit einer Gesamtdehnung von zuletzt 1,6 mm am 4-m-Ankerpunkt. Vom 23.07.2016 bis 24.11.2016 zeigt sich eine leichte Dehnung auf insgesamt 2,3 mm bei einer Rate von 2,1 mm/a. Einsetzend mit der Verfüllung des mit einer Schalungsmauer begrenzten Stabilisierungsbauwerks unmittelbar unterhalb FiEx750-04 erfolgte bis zum 08.12.2016 ein sprunghafter Anstieg der Dehnung auf 4,8 mm entsprechend einer Rate von 64 mm/a. Danach sinkt die Gesamtdehnung kontinuierlich auf 4,4 mm am 16.02.2017 ab (Anhang 14.5, Bild 49 auf Blatt 416). Auch am 2-m-Ankerpunkt zeichnet sich die Verfüllung des Bauwerks mit Sorelbeton deutlich ab. Im Verfüllzeitraum steigt die dort erfasste Gesamtdehnung von 0,2 mm auf 1,8 mm um zum 16.02.2017 auf 1,0 mm abzusinken. Besonders signifikant fällt der Temperaturanstieg während der Verfüllmaßnahme aus, die Temperatur steigt von 31 °C am 24.11.2016 auf max. 76 °C am 01.12.2016 an, zum 16.02.2017 ist die Temperatur auf 37 °C gesunken.

Bild 49: Zeitreihen der Extensometer- und Temperaturmessungen in der Bohrung FiEx750-04

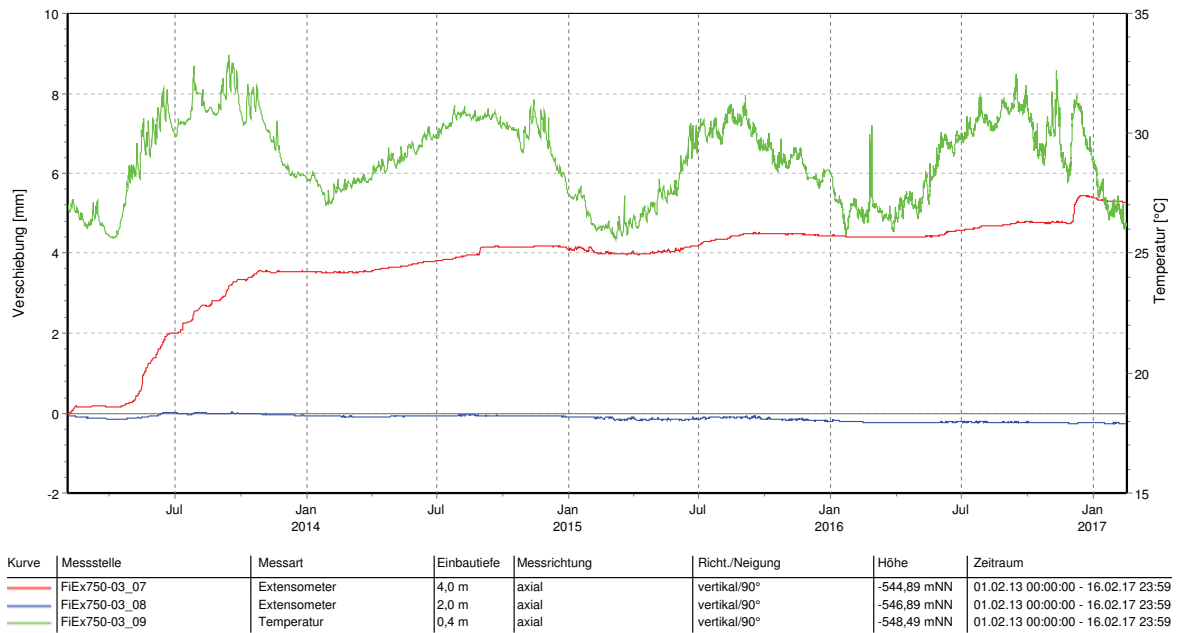
Das Firstextensometer FiEx750-03 liegt in unmittelbarer Nähe südlich des Stabilisierungsbauwerks in der Streckenaufweitung. Dort folgt am 4-m-Ankerpunkt einer bis zum 02.09.2015 dauernden Dehnungsphase eine Stagnation der Entwicklung bis zum 28.05.2016 mit einer Gesamtdehnung von zuletzt 4,4 mm (Anhang 14.5, Bild 50 auf Blatt 416). Daran schließt sich bis zum 16.09.2016 eine Dehnungsphase mit einer Gesamtdehnung von 4,8 mm und einer Rate von 1,2 mm/a an. Bis zum 02.12.2016 stagnieren die Werte, um zeitgleich mit den Betonagetätigkeiten bis zum 13.12.2016 sprunghaft auf 5,4 mm Gesamtdehnung bei einer Rate von 22 mm/a anzusteigen. Bis zum 16.02.2017 ist die Dehnung am 4-m-Ankerpunkt stetig auf 5,3 mm abgesunken. An dem 2 -m-Ankerpunkt zeigt sich bislang keine signifikante Entwicklung der aufgezeichneten Dehnungsbewegungen, die Gesamtdehnung liegt hier zum 16.02.2017 mit 0,3 mm unterhalb des Ausgangswerts.

Bild 50: Zeitreihen der Extensometer- und Temperaturmessungen in der Bohrung FiEx750-03

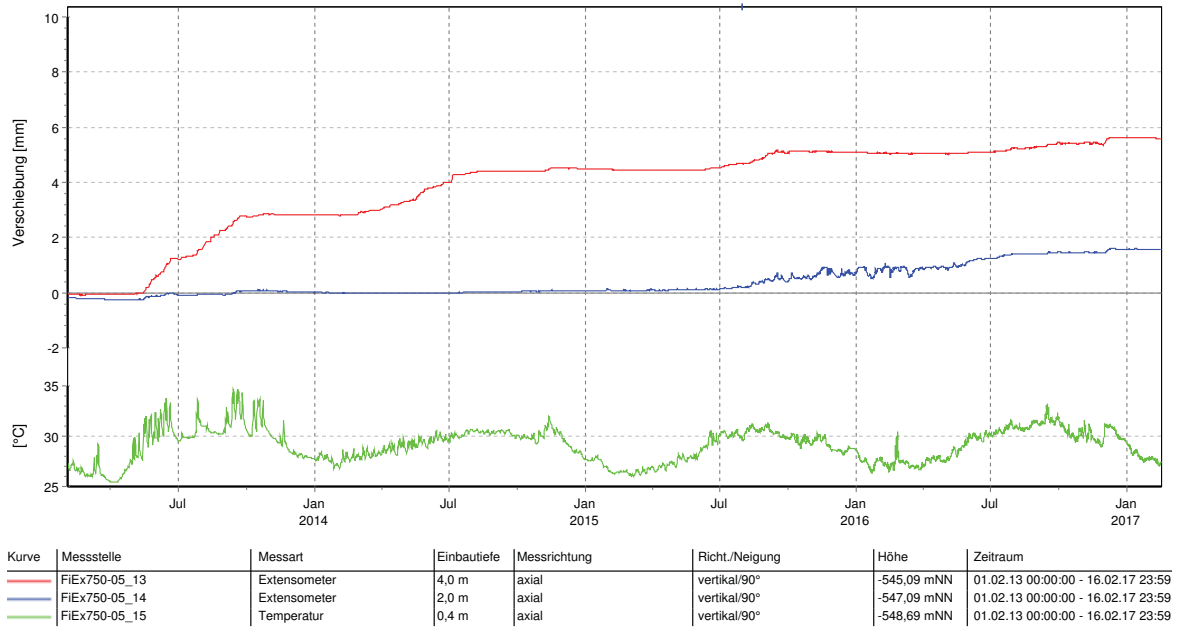
Direkt östlich des Stabilisierungsbauwerks befindet sich das Firstextensometer FiEx750-05, hier wird am 4-m-Ankerpunkt vom 22.09.2015 bis zum 20.07.2016 eine lange Stagnationsphase mit einer Gesamtdehnung von zuletzt 5,2 mm aufgezeichnet (Anhang 14.5, Bild 51 auf Blatt 417). Diese geht in eine geringfügige Dehnungsphase über. Bis zum 05.11.2016 beträgt die Gesamtdehnung 5,5 mm bei einer Rate von 1,1 mm/a und verringert sich zum 01.12.2016 wieder auf 5,4 mm. Bis zum 09.12. 2016, im Zeitraum der Betonagearbeiten, erfolgt ein sprunghafter Anstieg der Gesamtdehnung auf 5,6 mm bei einer Rate von 9,1 mm/a - bis zum 16.02.2017 bleiben die Werte auf diesem Niveau. Für den 2-m-Ankerpunkt lässt sich erstmals vom 28.05.2016 bis zum 01.12.2016 eine leichte Dehnungsphase mit einem Anstieg der Gesamtdehnung von 1,0 mm auf 1,5 mm mit einer Rate von 0,9 mm/a verzeichnen. Synchron zum 4-m-Ankerpunkt steigt auch hier die Dehnungsbewegung bis zum 09.12.2016 deutlich auf insgesamt 1,6 mm mit einer Rate von 6,4 mm/a an und stagniert danach.

Bild 51: Zeitreihen der Extensometer- und Temperaturmessungen in der Bohrung FiEx750-05

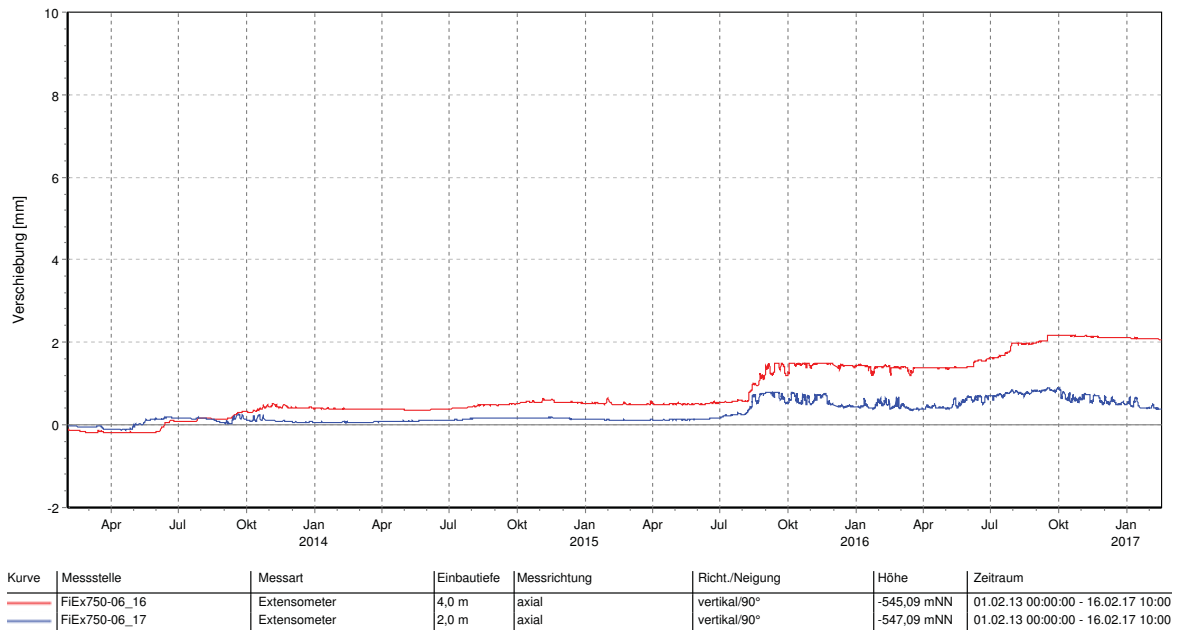
An FiEx750-06 zeigte sich vom 17.09.2015 bis zum 06.06.2016 eine Stagnation der am 4-m-Ankerpunkt erfassten Dehnungsbewegungen bei etwa 1,4 mm Gesamtdehnung. Dem folgt bis zum 29.09.2016 ein Anstieg der Gesamtdehnung auf 2,2 mm mit einer Rate von 2,4 mm/a, danach stagnieren die Werte bis zum 16.02.2017. Die letzte Dehnungsphase wird auch am 2-m-Ankerpunkt aufgezeichnet, dort steigt die Gesamtdehnung vom 06.06.2016 bis zum 29.06.2016 von 0,6 mm auf 0,9 mm mit einer Rate von 1,1 mm/a (Anhang 14.5, Bild 52 auf Blatt 417).

Bild 52: Zeitreihen der Extensometermessungen in der Bohrung FiEx750-06
