BUNDESGESELLSCHAFT  
FÜR ENDLAGERUNG

Projekt	PSP-Element	Funktion/Thema	Komponente	Baugruppe	Aufgabe	UA	Lfd. Nr.	Rev.	Blatt: 1
NAAN	NNNNNNNNNN	NNAAANN	AANNNA	AANN	AAAA	AA	NNNN	NN	
9A	64330000				GC	PF	0012	00	Stand: 14.04.2021

GEOTECHNISCHES, GEOPHYSIKALISCHES, GEOCHEMISCHES MONITORING UND  
BAUSTOFFUNTERSUCHUNGEN - JAHRESBERICHT 2020 GEOMONITORING ASSE

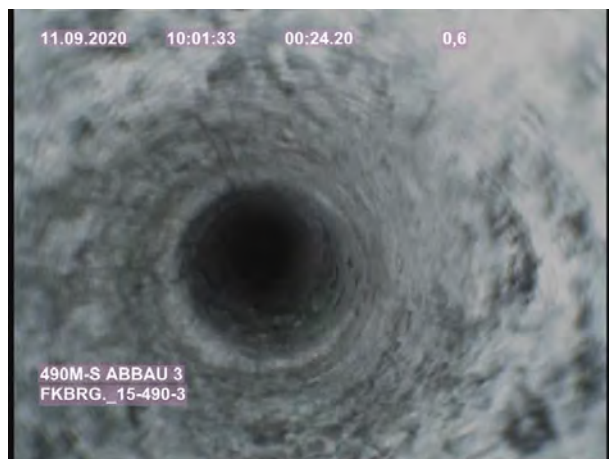
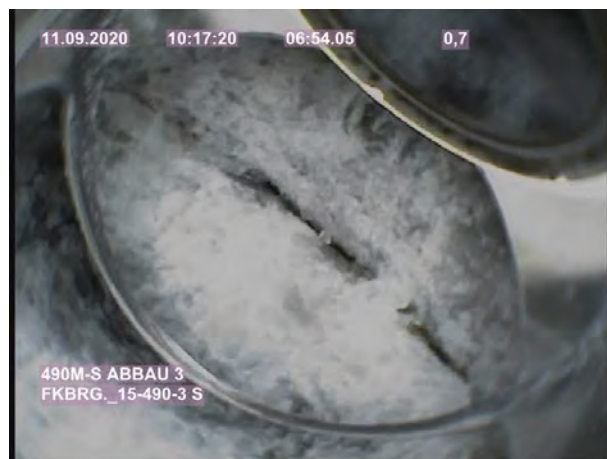
Abbildung 4.1: Kamerabefahrung der Firstkontrollbohrung FKBrG. 15/490-3 vom 11.09.2020

Die visuellen Begutachtungen der Firstkontrollbohrungen im Jahr 2020 ergaben keine neuen gebirgsmechanisch relevanten Firstschädigungen im Form von Rissen oder Ausbrüchen in den Bohrungen. An der Firstkontrollbohrung 15/490-3 im nördlich-zentralen Bereich des Abbaues 3/490 kann weiterhin ein Riss mit einer Öffnungsweite von ca. 2 mm bis 3 mm in ca. 0,6 m bis 0,7 m Bohrlochteufe beobachtet werden (s. Abbildung 4.1 auf Blatt 61). Zusätzlich wurde im Jahr 2020 eine Rissstruktur mit einer Öffnungsweite von ca. 0,5 mm beobachtet, die sich entlang der Bohrlochachse bis in eine Bohrlochteufe von ca. 1 m nachverfolgen lässt.

(a) Rissstruktur bei ca. 0,6 m bis 0,7 m Bohrlochteufe

(b) Rissstruktur bei ca. 0,6 m bis 0,7 m Bohrlochteufe (Befahrung mit Spiegel)

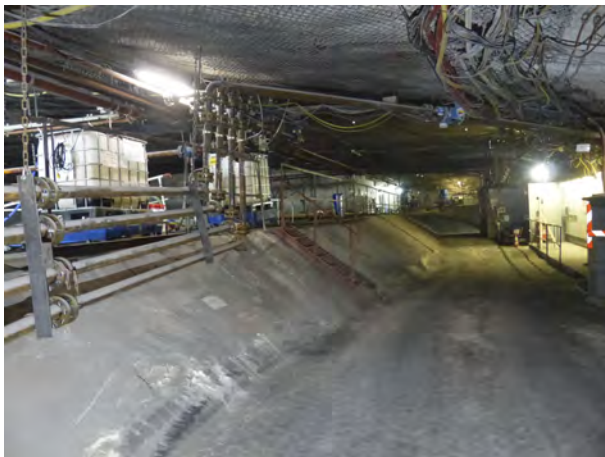
Der Abbau 3/490 befindet sich im westlichsten Teil der 490-m-Sohle und ist vom westlichen Streckenkreuz über eine ansteigende Diagonalstrecke erreichbar (s. Abbildung 4.2a auf Blatt 64). Der Abbau wurde von 1962 bis 1964 mit einem Hohlraumvolumen von ca. 38.500 m<sup>3</sup> aufgefahren und im Jahr 1993 mit ca. 21.800 m<sup>3</sup> angefeuchtetem Salzversatz teilverfüllt. Heute werden dort Zutrittslösungen und Salzlösungen (Anmachlösung) zur Sorelbetonproduktion in Lösungsspeicherbecken (LSB) zwischengelagert. Von den ursprünglich drei Speicherbecken (LSB 1, LSB 2 und LSB 3) sind nur noch LSB 2 und LSB 3 in Betrieb. Das LSB 1 wurde auf Grund von festgestellten Firstschädigungen in Form von größeren Ablösungen und abgelösten Ankerplatten im Juni 2015 vorsorglich außer Betrieb genommen [35], im Juli 2016 mit Salz versetzt und im Anschluss mit einer Sorelbetonabschlusschicht von ca. 268 m<sup>3</sup> bis auf das Niveau der Dammkronen verfüllt. Ende 2017 wurde eine firstbündige Schalungswand aus Sorelbeton um das LSB 1 errichtet, so dass bei einer Verschlechterung der gebirgsmechanischen Situation dieser Bereich mit Sorelbeton verfüllt werden kann.

(a) Blick nach Nordwesten in den Abbau 3/490, Stand: 06.01.2021

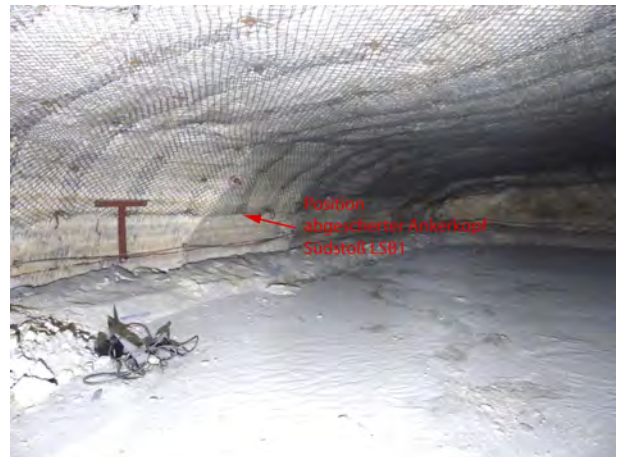
Aus gebirgsmechanischer Sicht wurde die Firste ungünstig flach aufgefahren und es kam nach der Gewinnungszeit zu einer langen offenen Standzeit. Zur Sicherung ist die Firste mit einem Maschendrahtverzug und einer Systemankerung versehen. Im Jahr 2020 wurden unter diesem Maschendrahtverzug weitere Abschalungen und Rissstrukturen beobachtet. Zusätzlich kam es im November 2020 zu weiteren Ablösungen von Ankerplatten am südlichen Stoß von LSB 1 (s. Abbildung 4.2b) und es wurden Abschalungen am südlichen Stoß vor LSB 2 beobachtet (s. Abbildung 4.2c). Dies verdeutlicht die weiterhin hohe gebirgsmechanische Beanspruchung auf die Konturbereiche des Abbaus, welche sich auch in leicht ansteigenden Konvergenzraten im Jahr 2020 äußern. Zusätzlich zeigen die Ergebnisse des mikroakustischen Messsystems im Jahr 2020 temporäre Anstiege der Aktivität im Firstbereich des Abbaues, welche auf fortlaufende Entfestigungsprozesse hindeuten. Folgerichtig ist auf Basis der geotechnischen und geophysikalischen Messergebnisse mit einer zunehmenden Schädigung des Bereiches zu rechnen. Auch die Anfang 2011 mit Sorelbeton durchgeführte Nachverfüllung des Firstspaltes des Abbaues 3/511 konnte keine nachhaltige Stabilisierung des Abbaues 3/490 erreichen. Gebirgsmechanische Modellrechnungen des IfG weisen Zugspannungen über die gesamten Firste aus, die sich sehr ungünstig auf die weitere gebirgsmechanische Entwicklung auswirken [36]. Demnach ist mit zunehmenden Einschränkungen der Gebrauchstauglichkeit des Abbaues 3/490 zu rechnen.

(b) Abgerissene Ankerplatte am südlichen Stoß von Lösungsbecken 1 im Abbau 3/490, Stand: 16.11.2020

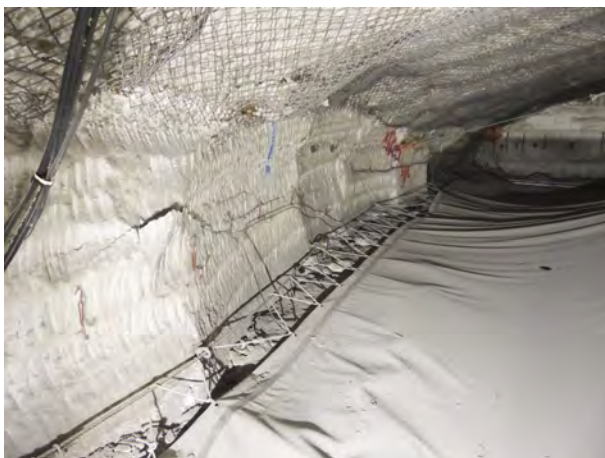
(c) Abschalungen am südlichen Stoß von Lösungsbecken 2 im Abbau 3/490, Stand: 06.01.2021

Mittlerweile ist für die im Abbau 3/490 installierte Pumpentechnik und die weiterhin erforderliche Zwischenspeicherkapazität von Salzlösungen Ersatz geschaffen worden (s. Abbildung 4.6a). Nach der vollständigen Inbetriebnahme der neuen Anlage zur Förderung von Lösungen (AFL 490) ist ein zeitnaher Rückzug aus dem Abbau 3/490 vorgesehen. Anschließend soll der Resthohlraum des Abbaus und der Zufahrtsstrecke vollständig mit Sorelbeton verfüllt werden.

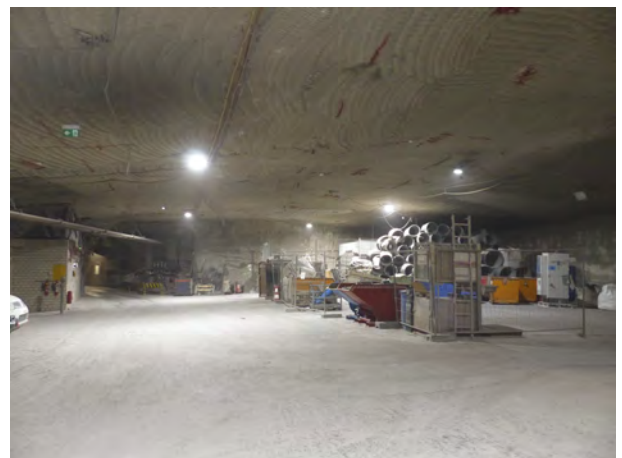
Analog zum Abbau 3/490 weist auch dieser Abbau eine sehr flache Firstwölbung auf, die eine fortschreitende Entfestigung der Firste begünstigen. Ende 2018 wurde der südliche Bereich des Abbaus auf Basis der mikroakustischen Aktivität, die auf eine beginnende Rissbildung am Südstoß hinwies, mit einem Stützbauwerk unterfangen. Die fortschreitende querschlägige Reduktion des Abbauvolumens durch die südlich einwirkenden Gebirgsspannungen führte in der Vergangenheit zu starken Sohlenaufwölbungen, die sich aus der relativ geringen Widerstandsfähigkeit bzw. der hohen Nachgiebigkeit der relativ geringmächtigen Schweben zum Abbau 4/511 ergaben. Mit der Verfüllung des Firstspaltes des Abbaues 4/511 und einer Nachverfüllung der Resthohlräume in der Schweben wurde dieser Schädigung entgegengewirkt, aber noch keine langfristig nachhaltige Stabilisierung erzielt. Im Jahr 2020 wurde ein leichter Anstieg der Konvergenzraten und der mikroakustischen Aktivität beobachtet.

(d) Blick nach Osten auf den Zugang vom Abbau 4/490, Stand: 06.01.2021

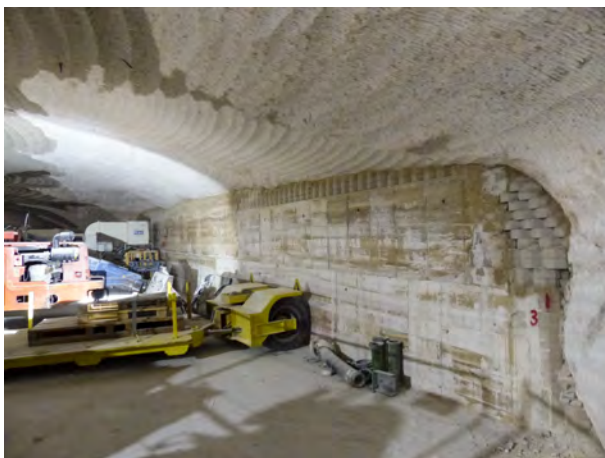
Die Abbaue 8/490 und 9/490 befinden sich im östlichen Bereich der 490-m-Sohle und wurden in den Jahren 1962 bis 1964 mit einem Gesamthohlraumvolumen von ca. 55.600 m<sup>3</sup> aufgefahren (s. Abbildung 4.3 auf Blatt 65). Beide Abbaue sind bereits mit einem Volumen von ca. 35.000 m<sup>3</sup> Salzversatz teilverfüllt. Der Abbau 8/490 ist über eine ansteigende Zugangsstrecke vom östlichen Streckkreuz erreichbar. Der Abbau 9/490 ist über einen Durchgang vom Abbau 8/490 und eine Fluchtbohrung aus der E-Werkstatt aus erreichbar. Beide Abbaue werden als Lagerplatz verwendet. Im Jahr 2020 wurde der südliche Stoß des Abbaues 8/490 mit einer Stützmauer stabilisiert und der Sohlenbereich vor dem Stoß großflächig betoniert. Vor der Erstellung der Stützmauer und dem Nachschnitt wurden am Südstoß Georadarmessungen durchgeführt, die primär zur Verifizierung des geologischen Modells dienten und einen Reflektor ca. 9 m von der damaligen südlichen Abbaukante zeigen. Dieser Reflektor kann dem Übergang zum Anhydrit zugeordnet werden. Die horizontalen Konvergenzen im Abbau 8/490 sind seit Beginn der Messungen auf einem gleichbleibenden Niveau und im Jahr 2020 beträgt die horizontale Verformungsrate ca. 0,6%/a.

Auf Grundlage der unveränderten gebirgsmechanischen Situation der Abbaue ist die Gebrauchstauglichkeit der Abbaue 8/490 und 9/490 derzeit gegeben. Aufgrund der sehr flachen Firstwölbung und der langen offenen Standzeit sind jedoch gewölbartige Auflockerungen zu besorgen.

(a) Südstoß im zentralen Teil des Abbaues 8/490 mit erstellter Stützmauer, Betonflächen und nachgeschnittener Firste, Stand: 06.01.2021

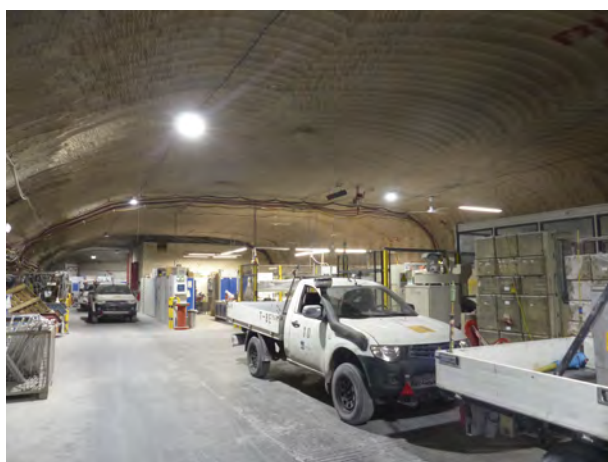
Die E-Werkstatt auf der 490-m-Sohle befindet sich in der aufgeweiteten Sattelrichtstrecke nach Osten im östlichen Bereich der 490-m-Sohle nördlich des Abbaus 9/490 und wird als zentraler Infrastrukturräum für den Elektrobetrieb verwendet (s. Abbildung 4.4a auf Blatt 66). Der Hohlraum wurde im Jahr 2003 mit einem Gesamtvolumen von ca. 4.500 m<sup>3</sup> erstellt. Zur Stabilisierung des Bereiches wurden bereits

(a) Blick nach Südosten in die E-Werkstatt, Stand: 06.01.2021

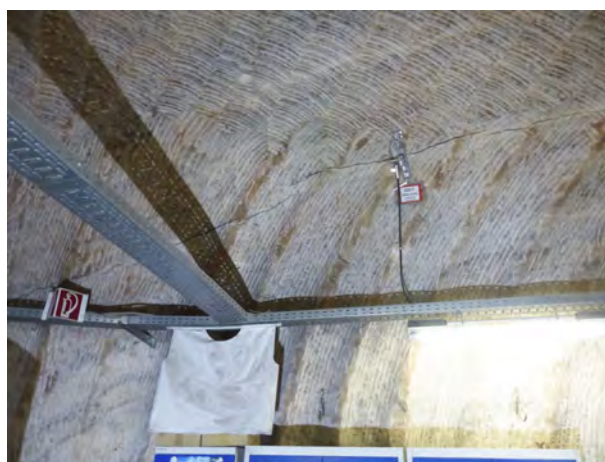
In der E-Werkstatt im östlichen Bereich der 490-m-Sohle zeigen der südliche Stoß und die Firste verstärkte Rissbildung (s. Abbildung 4.4b auf Blatt 66). Die Risse verlaufen in streichender Richtung und zeigen teilweise Risslängen von bis zu 20 m. Die Rissentwicklungen werden mit zwei Fissurometern überwacht. Die Messstelle 020F befindet sich im Bereich des Pausenraums, die Messstelle 012F am südlichen Stoß der E-Werkstatt. Im Berichtszeitraum 2020 befanden sich die Messwerte gegenüber dem Vorjahr mit Verschiebungsraten  $\leq 1$  mm/a weiterhin auf einem geringen Niveau und zeigten einen degressiven Trend. Dennoch sind an einigen Stellen Rissverlängerungen festzustellen und aufgrund einer teilweisen Verwachsung und Überlappung der Risse ist eine zunehmende Entfestigung der südlichen Abbaukante im östlichen Teil der E-Werkstatt zu besorgen.

der nordöstliche Teil und der Zugang zum Blindschacht 3 mit Sorelbeton verfüllt. Der Südstoß der E-Werkstatt zeigt verstärkte Rissbildung (vgl. Abschnitt 4.1.2 auf Blatt 61). Die Entwicklung der Risse, vor allem die zunehmende Verwachsung der Risse, lässt auf eine fortschreitende Schädigung des südlichen Stoßes besorgen (s. Abbildung 4.4b auf Blatt 66). Visuell sind keine weiteren Schädigungen in der E-Werkstatt festgestellt worden. Die Konvergenzmessungen weisen weiterhin sehr geringe horizontale Verformungen der E-Werkstatt auf.

(b) Riss am Südstoß im Pausenraum der E-Werkstatt mit Fissurometer 020F, Stand: 06.01.2021

Die Gebrauchstauglichkeit der E-Werkstatt ist gegeben. Die Rissentwicklungen am Südstoß der E-Werkstatt haben im Jahr 2020 angehalten. In Abhängigkeit der weiteren Entwicklung der Rissbildungen sind ggf. Stabilisierungsmaßnahmen am Südstoß vorzusehen und umzusetzen. Im Rahmen der Vorsorgemaßnahme der Hohlraumminimierung ist derzeit geplant, den östlichen Bereich der E-Werkstatt mit ca. 1.700 m<sup>3</sup> Sorelbeton zu verfüllen.

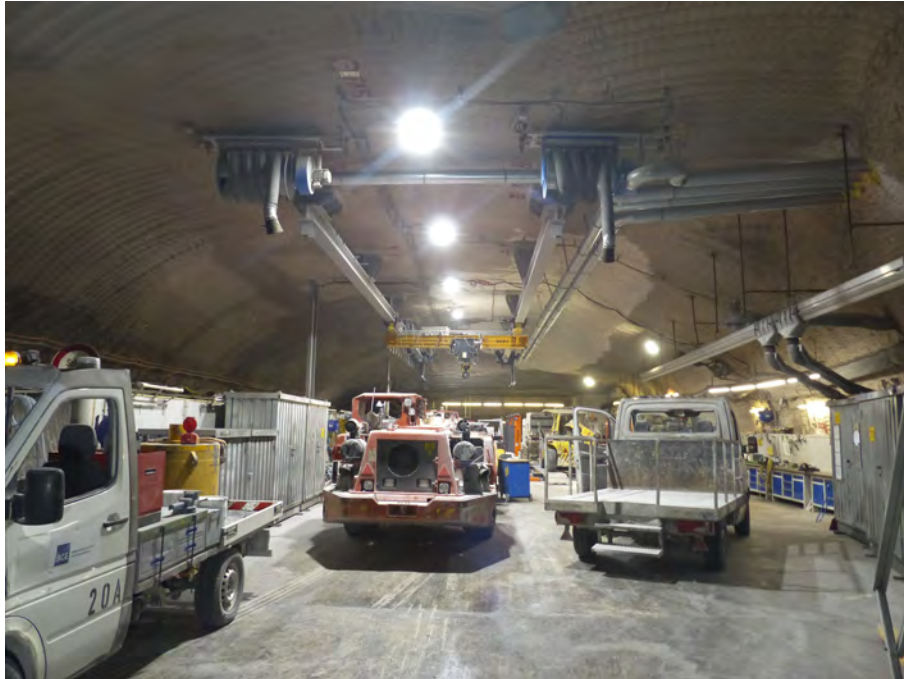
Abbildung 4.5: Blick nach Osten in die Kfz-Werkstatt mit der Kranbahn, Stand: 06.01.2021

Zur weiteren Überwachung der Firste und Verformung in diesem Bereich wurden seit 2019 zwei Firstextensometer und insgesamt 12 Firstüberwachungspunkte an der Firste instrumentiert. Zusätzlich wurde im Jahr 2020 eine horizontale Konvergenzstrecke eingerichtet. Die Ergebnisse der Firstextensometer zeigen nur geringe Dehnungen von unter 1 mm. Auch an den Firstüberwachungspunkten ist nur eine geringe Bewegung zu beobachten. Die horizontale Konvergenz beträgt derzeit ca. 3 mm/a, so dass insgesamt von keiner gebirgsmechanischen Gefährdung für die Kfz-Werkstatt auszugehen ist.

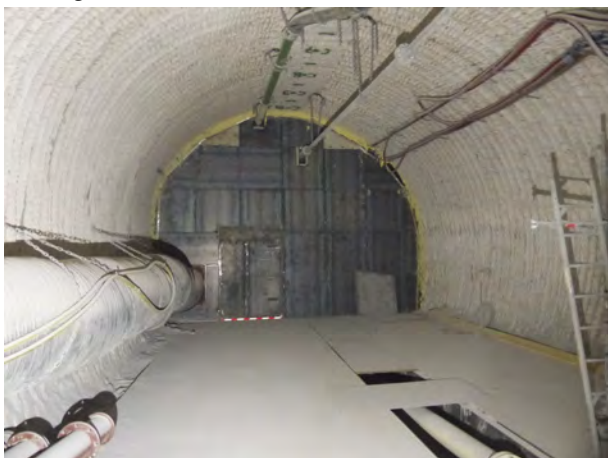
Nördlich des Streckenkreuzes befindet sich die Abwetterstrecke zum Schacht 2 (s. Abbildung 4.6c auf Blatt 68). Diese Strecke wurde im Jahr 2020 weiter für die Salzblaseinleitung von über Tage eingerichtet und eine Wetterwand zum Streckenkreuz erstellt. Derzeit ist geplant in die Abwetterstrecke einen weiteren Hauptgrubenlüfter zur Redundanz zu errichten. Der nördliche Streckenabschnitt, im Übergang zum Schacht 2, weist eine gebirgsmechanisch und strömungstechnisch weniger günstige Kontur auf. Weiterhin ist der offene Querschnitt im direkten Anschluss an den Schacht derzeit zu gering dimensioniert, um einen effizienten Betrieb des geplanten Lüfters zu ermöglichen. Hier zeigen sich auch Auflockerungen in der Öffnung und dem Ausbau des Schachts sowie Schädigungen des vorliegenden Maschendrahtverzugs. Daher werden Stabilisierungsmaßnahmen in Form zweier Stützbauwerke am Ost- und Weststoß inklusive des südöstlichen Pfeilers am Schacht 2 in der Abwetterstrecke empfohlen.

(c) Blick nach Südosten auf die Wetterwand in der Abwetterstrecke von Schacht 2, Stand: 06.01.2021

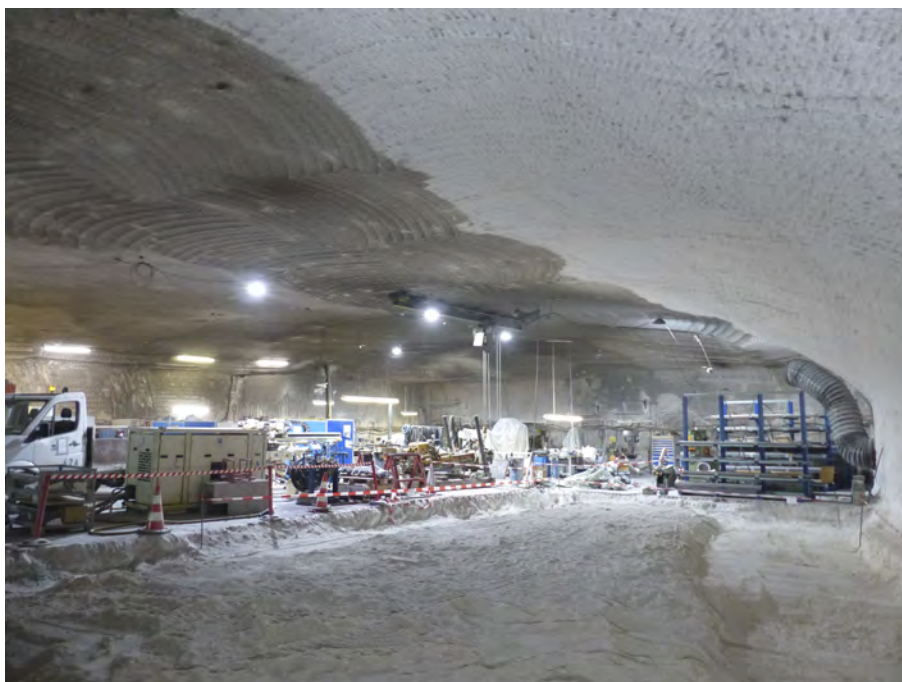
Abbildung 4.8: Blick auf die laufenden Sanierungsarbeiten am nordöstlichen Stoß des Abbaus 2/511 auf der 511-m-Sohle, Stand: 05.01.2020

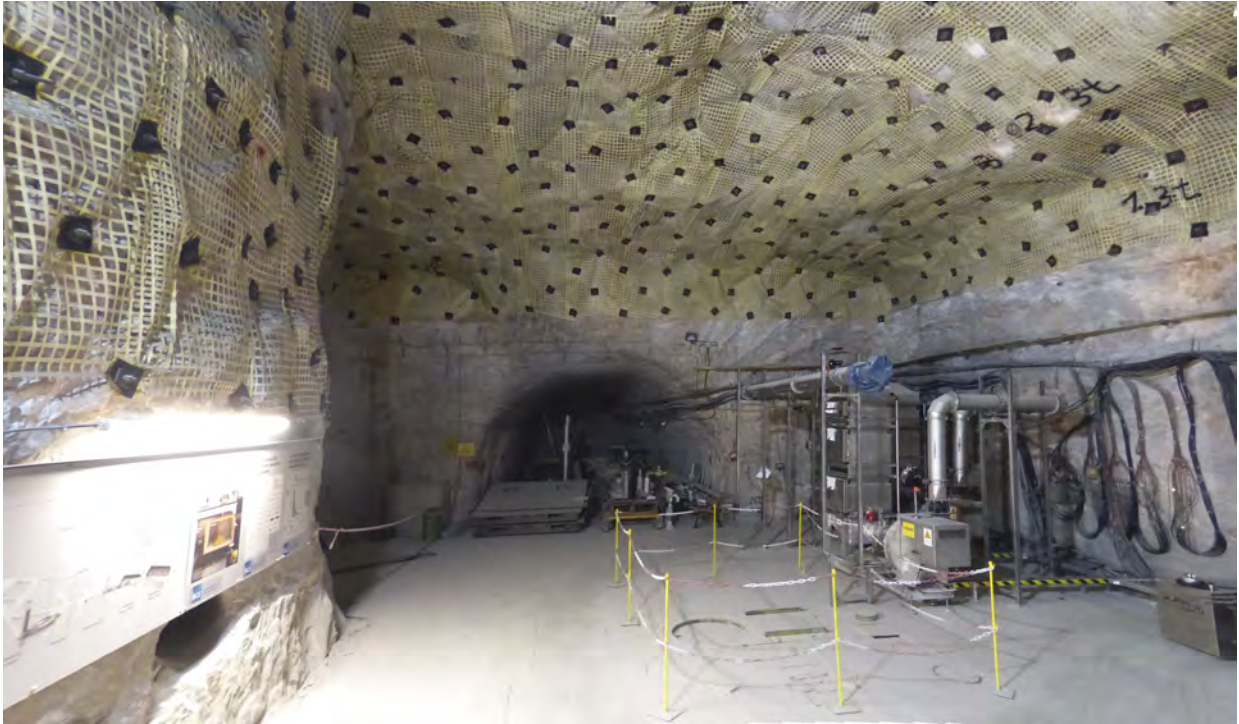
Die Beschickungskammer auf der 490-m-Sohle wurde 1967/68 aufgefahen und ist von der Sattelrichtstrecke nach Osten erreichbar (s. Abbildung 4.10 auf Blatt 73). Das Hohlraumvolumen inklusive Zugänge beträgt ca. 700 m<sup>3</sup>. Gegen Ende des Jahres 2013 wurden der Firstbereich und die Stöße in der Beschickungskammer umfangreich beraubt und die Firste und Bereiche der Stöße mit einer Systemankerung (Ankerlänge 1 m, 1 Anker/m<sup>2</sup>) und Gewebeverzug gesichert. Der ehemalige Zugang zum Abbau 8/490 ist im südlichen Bereich mit ca. 100 m<sup>3</sup> Salzversatz versetzt. Die zu Einlagerungszeiten verwendeten Gerätschaften (Schaltschränke, Kranbahn, etc.) wurden im Jahr 2019 demontiert und ausgefördert und die neue Filteranlage des Strahlenschutzes im südwestlichen Bereich installiert. Im nördlichen Pfeiler zwischen Beschickungskammer und Kfz-Werkstatt wurde im Juni 2018 eine horizontale Stoßkontrollbohrung erstellt. Die Inspektion zeigte, dass vertikale Rissbildungen im Pfeiler vorhanden sind. Diese liegen ca. 70 cm von der Kontur entfernt und deuten auf eine fortlaufende Pfeilerbeanspruchung hin. Ansonsten ist keine gebirgsmechanisch relevante Veränderung im Vergleich zum Vorjahr zu beobachten und die gegenwärtige Gebrauchstauglichkeit ist gegeben.

Abbildung 4.10: Blick vom Zugang zum Abbau 8/490 in die Beschickungskammer auf der 490-m-Sohle, Stand: 06.01.2021

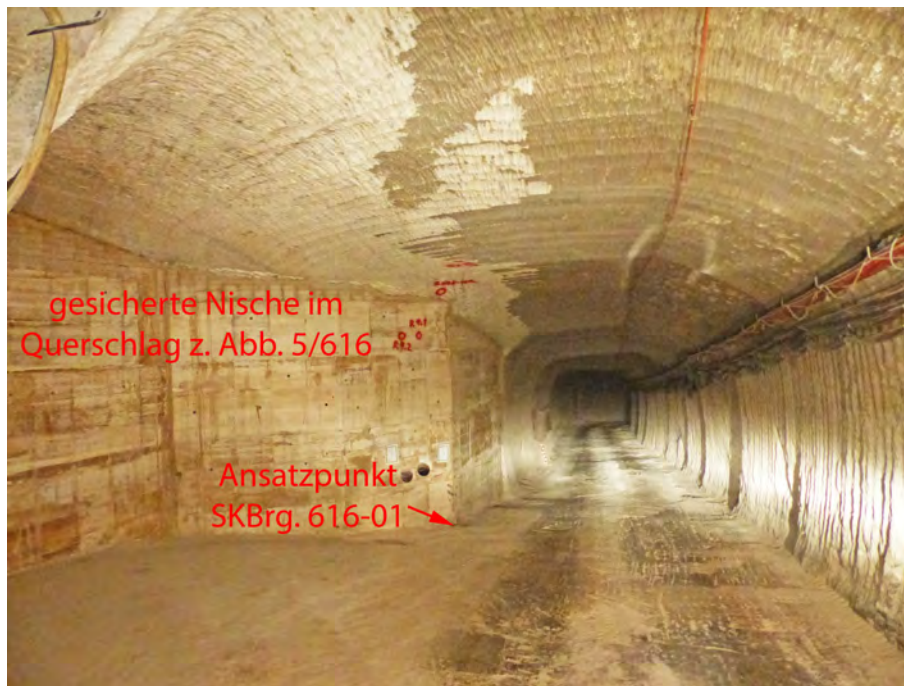
durchteuft. Die Bohrung wurde aus einer zuvor freigeladenen und durch Stützmauern stabilisierten Nische im Querschlag zum Abbau 5/616 gestoßen (s. Abbildung 4.14). In diesem Zuge wurde auch ein kurzer westlich anschließender Bereich des geschädigten Südstoßes nachgeschnitten und mit einer Mauer stabilisiert. Die Bohrspur der SKBrg. 616-01 folgt in etwa dem Verlauf des betrachteten Wendelstreckenabschnitts, bei der Inspektion wurden neben einem maximal ca. 0,5 cm breiten Firstspalt im Übergang zur verfüllten Wendelstrecke im Firstniveau der 637-m-Sohle (s. Anhang 9.4, Bild 63 auf Blatt 315) und diversen rissförmigen Konturausbrüchen keine relevanten Hohlräume angetroffen. Am Bohrungstiefsten hatte sich eine geringe Menge Lösung angesammelt, welche bislang nicht für eine Probenahme ausreichte und als Feuchtstelle mit dem Katastercode P637032 geführt wird.

Abbildung 4.14: Gesicherte Nische im Querschlag zum Abbau 5/616 auf der 616-m-Sohle mit Übergang zu Stützmaurelement am Südstoß des Pfeilers 4/5 und Ansatzpunkt SKBrg. 616-01, Blick nach Südwesten (05.01.2021)

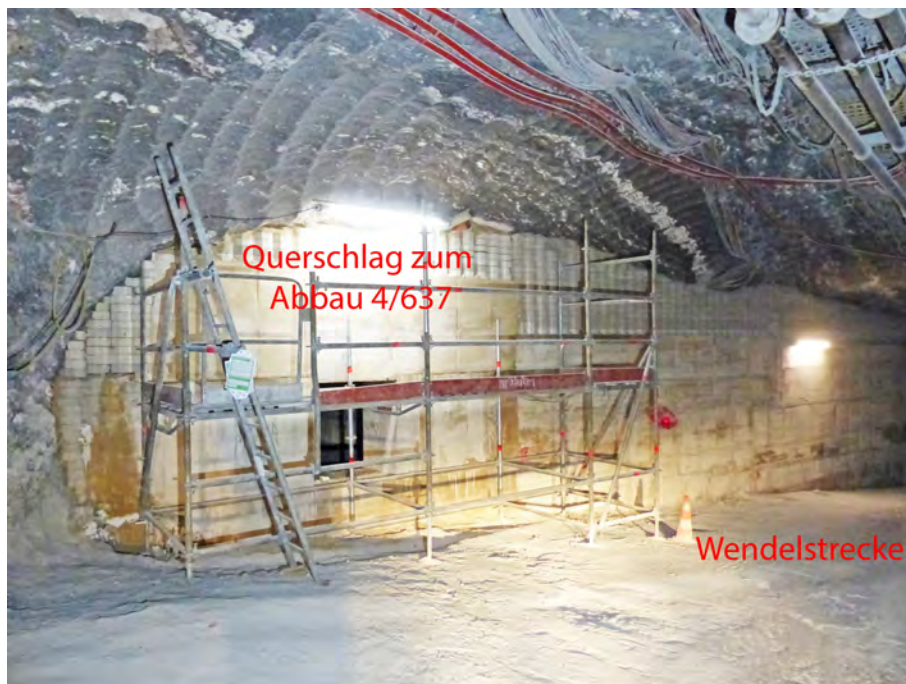
2012/2013 als obere und untere Umfahrung aufgefahrenen Streckenabschnitte sind noch keine relevanten Schädigungen erkennbar. Im weiteren Verlauf der Wendelstrecke, vom Anschluss der unteren Umfahrung im Sohlenniveau der 637-m-Sohle bis zum Zugang zu Abbau 3 auf der 658-m-Sohle, wurde der entfestigte Südstoß sukzessive mit Stützmauern stabilisiert. Daran nach Osten anschließend wurde im Dezember 2020 der Zugang des Querschlags zum Abbau 4/637 mit einer Schalungsmauer versehen und der Querschlag zur anschließenden Verfüllung vorbereitet (Abbildung 4.15), welche Anfang 2021 abgeschlossen wurde.

Abbildung 4.15: Abgemauerter Zugang des Querschlags zum Abbau 4/637 auf der 616-m-Sohle in östlicher Verlängerung der bereits erstellten Stützmauer am Wendelstreckensüdstoß, Blick nach Südwesten (05.01.2021)

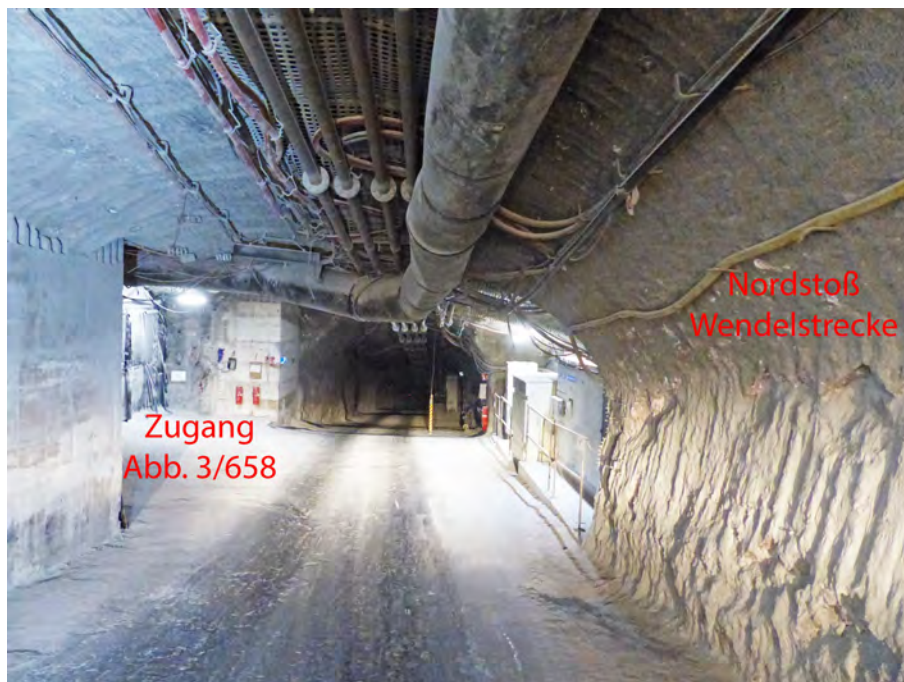
Der Nordstoß der Wendelstrecke weist insbesondere im Bereich der 658-m-Sohle zunehmend flache Abschalungen auf (Abbildung 4.16).

Abbildung 4.16: Östlich und westlich des Zugangs zum Abbau 3/658 am Südstoß erstellte Stützmaurelemente sowie Abschalungen am Nordstoß, Blick nach Westen (05.01.2021)

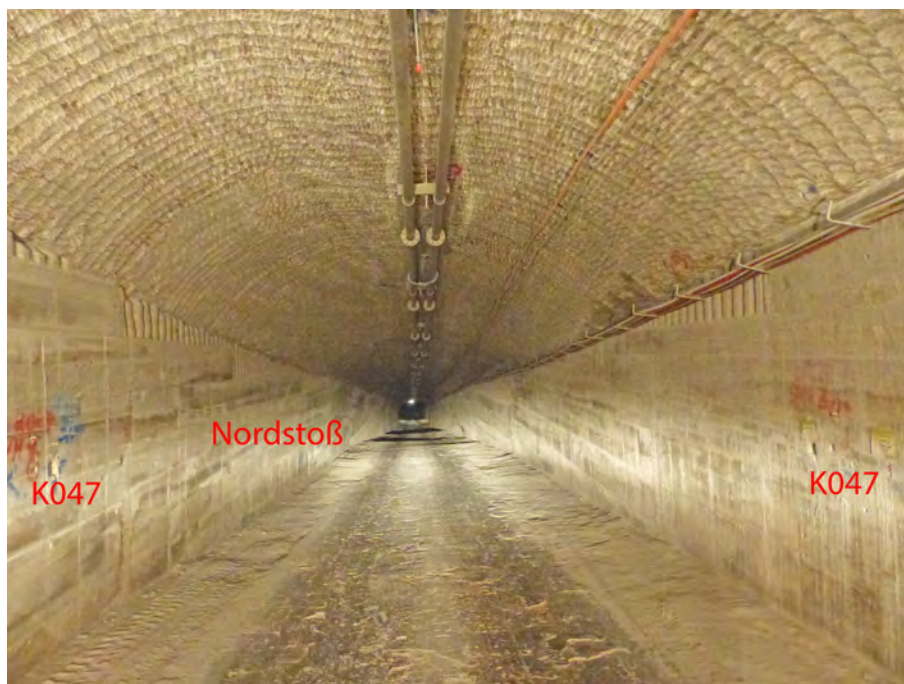
Der westliche Teil dieses Wendelstreckenabschnitts ist durch die 2015 durchgeführte Stabilisierung der östlichen Wendelstreckenkehre im Sohlenniveau der 725-m-Sohle und die 2015/2016 erfolgte Erstellung von Sorelbeton-Stützmauern entlang der nachgeschnittenen Stöße aktuell als ausreichend stabilisiert anzusehen (Abbildung 4.19).

Abbildung 4.19: Westlicher Wendelstreckenabschnitt von der 725-m- zur 750-m-Sohle mit durch Stabilisierungsmauern saniertem Nord- und Südstoß (Lage Konvergenzmessstelle K047), Blick nach Südosten (05.01.2020)

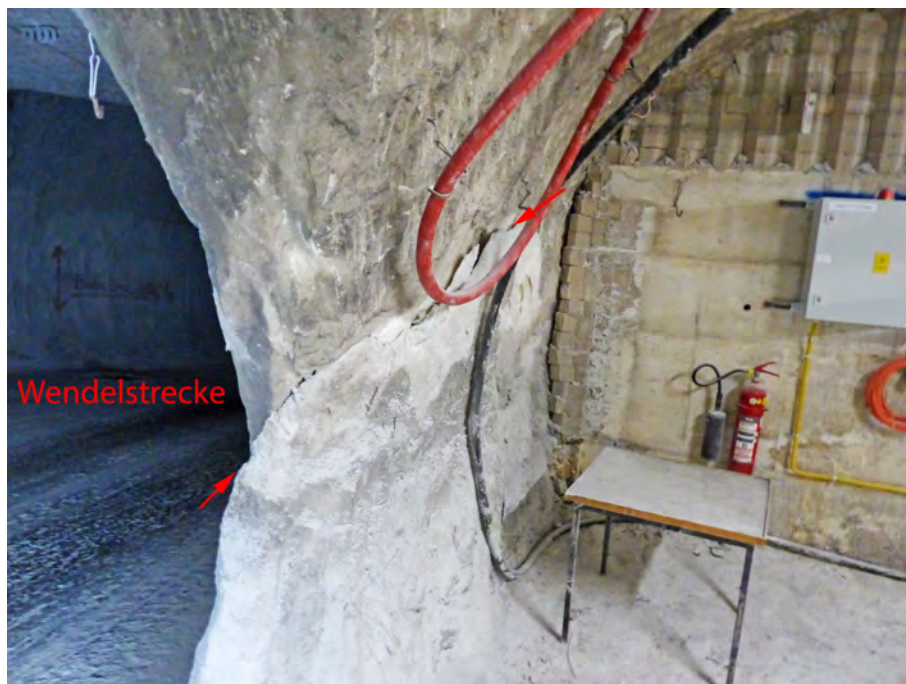
Analog zum obersten Wendelstreckenteil wurde zur Bewertung des Wendelstreckenabschnitts vom TVF V auf der 775- bis zur 850-m-Sohle auf laufende visuelle Kontrollen und vorliegende Standortdaten zurückgegriffen. Nachdem zuletzt 2017 Nachschnitтарbeiten an der leicht entfestigten Streckenkontur im Abschnitt von der 775- bis zur 800-m-Sohle erfolgten, besteht dort abgesehen von kleineren händischen Beraubungen bislang kein weiterer Sanierungsbedarf. Die Scherfläche in der zunehmend entfestigten schmalen Pfeilerspitze, zwischen Wendelstrecke und dem verfüllten Zugang zum Abbau 3a auf der 775-m-Sohle, ist zu beobachten (Abbildung 4.22).

Abbildung 4.22: Von Scherfläche durchzogene Pfeilerspitze zwischen Wendelstrecke und Zugang zum Abbau 3a auf der 775-m-Sohle, Blick nach Osten (05.01.2021)

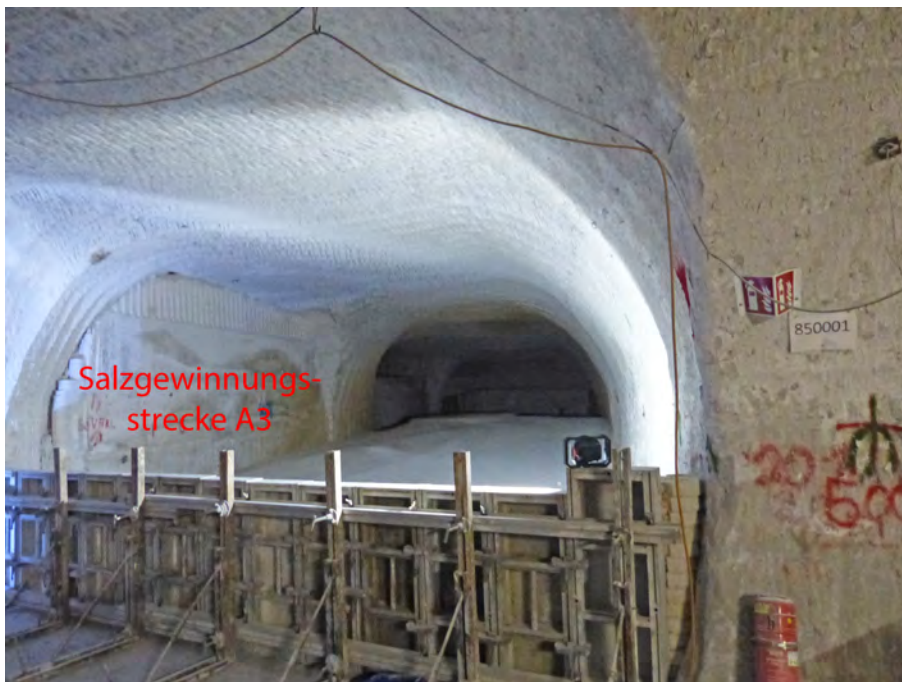
Der die Wendelstrecke auf der 850-m-Sohle nach Osten verlängernde Streckenansatz zu den dortigen Salzgewinnungsstrecken wird seit Ende 2020 sukzessive unter Einsatz von nicht abgabefähiger Zutrittslösung mit Sorelbeton (Sorelbeton A0) verfüllt (Abbildung 4.23).

Abbildung 4.23: Sukzessive Verfüllung des östlich der Wendelstrecke auf der 850-m-Sohle abgehenden Streckenansatzes zu den Salzgewinnungsstrecken, Blick nach Osten (05.01.2021)

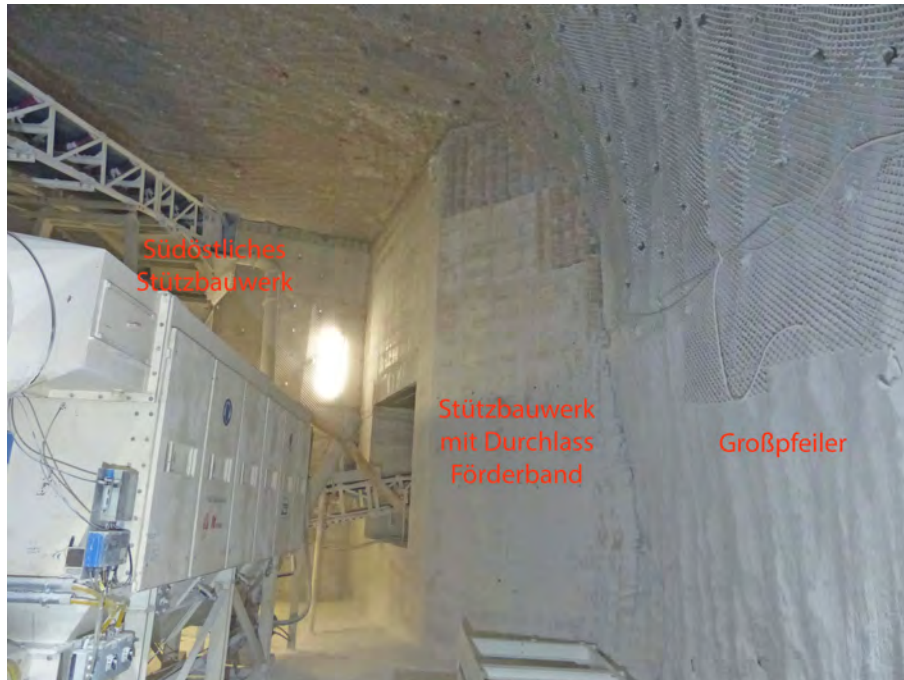
Anfang 2018 erfolgte die Stabilisierung des südöstlichen Stoßes des Standorts der 20BA durch ein firstbündiges Sorelbetonstützbauwerk, der westlich anschließende entfestigte Stoß wurde mit Ankern und Maschendrahtverzug gesichert. Nachfolgend wurde Mitte 2019 ein firstbündiges Stützbauwerk in der südwestlichen Ecke südlich des Großpfeilers erstellt (Abbildung 4.24).

Abbildung 4.24: Fertiggestelltes Stützbauwerks zwischen Großpfeiler und Südstoß mit Anbindung an das firstbündige Stützbauwerk am südöstlichen Stoß der 20BA und Durchlass für das Förderband, Blick nach Südwesten (06.01.2021)

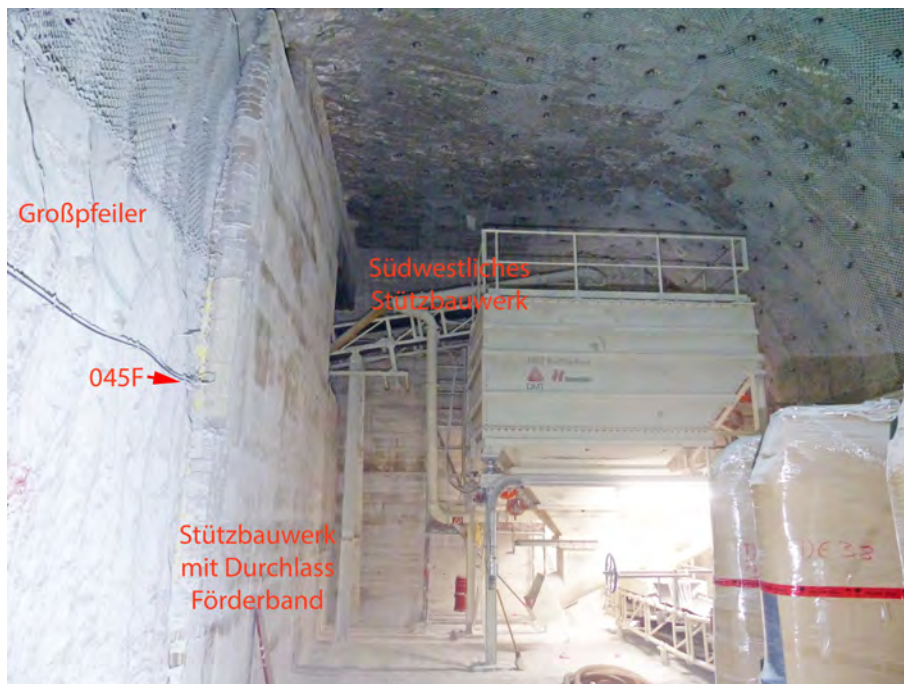
Darauf aufbauend wurde bis Juli 2020 ein firstbündiges Stützbauwerk mit einem Durchlass für das dort verlaufende Förderband erstellt, wobei der Durchlass dem geneigten Bandverlauf folgt. (Abbildungen 4.24 bis 4.25).

Abbildung 4.25: Fertiggestelltes Stützbauwerks zwischen Großpfeiler und Südstoß mit Anbindung an das firstbündige Stützbauwerk am südwestlichen Stoß der 20BA, Fissurometer 045F sowie Durchlass für das Förderband, Blick nach Südwesten (06.01.2021)

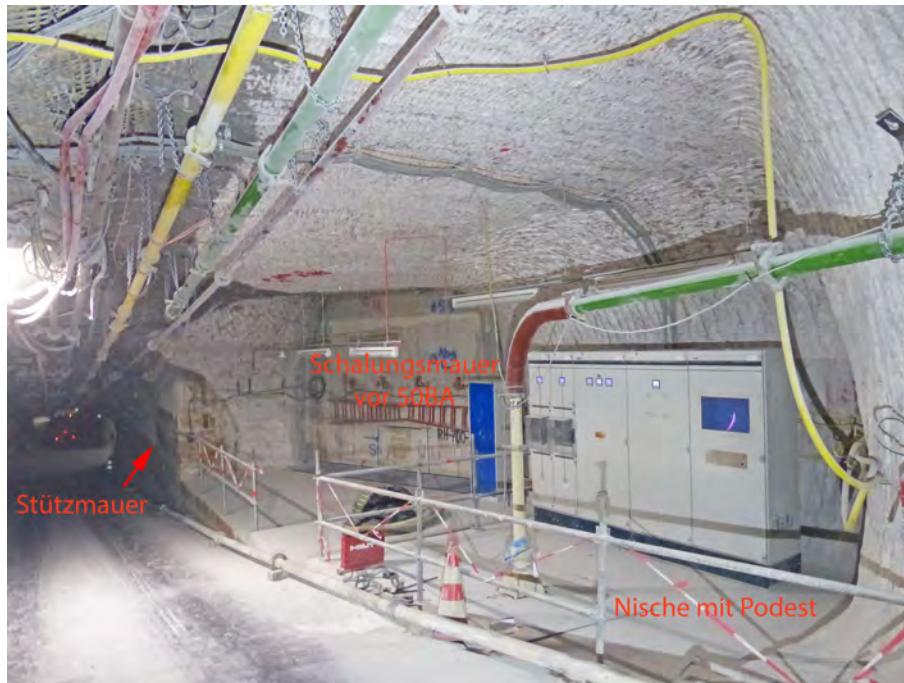
Fußfahung von der 50BA zur 20BA wurden diese intensive Rissbildungen aufweisenden Bereiche ab Mitte 2020 zur Verfüllung vorbereitet. Nach dem Rückbau der Baustoffanlage wurden der Zugang zur Wendelstrecke sowie die Fußfahung und die Transportbohrung zum Standort der 20BA abgemauert (Abbildung 4.26). Nachfolgend begann die Verfüllung des Standorts der 50BA mit Sorelbeton, welche im Februar 2021 abgeschlossen wurde.

Abbildung 4.26: Abgemauerter Zugang zum ehemaligen Standort der Baustoffanlage 50BA mit Stützmauer am Wendelstreckenstoß im Norden und südlich aufgeweiteter Nische als Podest für Schaltschränke, Blick nach Norden (05.01.2021)

Im Zuge der Vorbereitungen zur Erstellung der Schalungsmauer im Zugang zur 50BA erfolgte auch die Betonage eines vorgelagerten Podests als Stellfläche zum Aufstellen von Schaltschränken sowie der Nachschnitt und die Stabilisierung des nördlich anschließenden Oststoßes der Wendelstrecke. Südlich des Zugangs zur 50BA wurde eine Nische aufgeweitet, welche ebenfalls als Stellfläche genutzt wird (Abbildung 4.26).

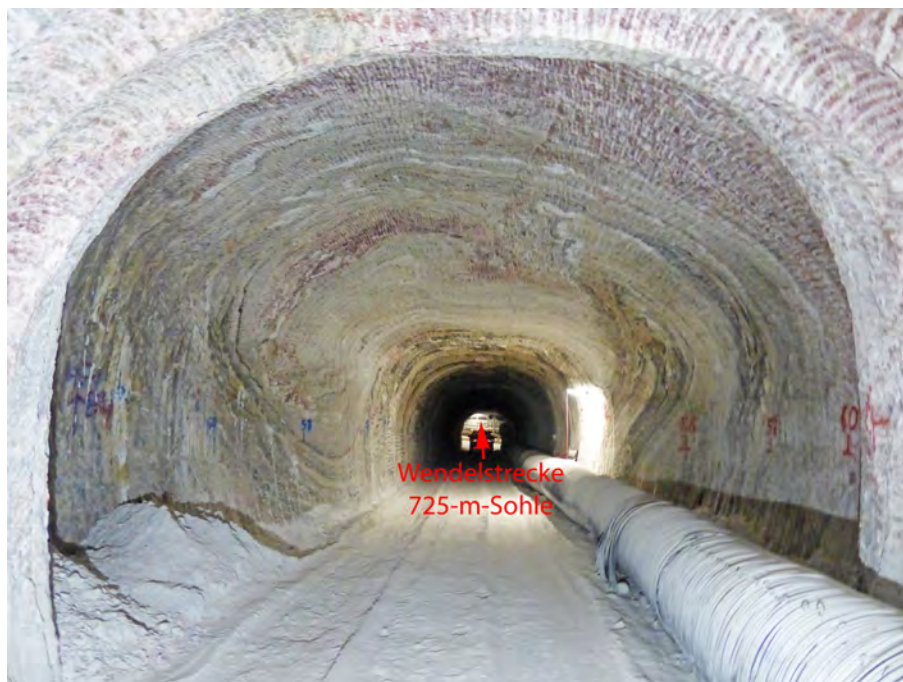
Die Ende 2019 begonnene Auffahrung der Bohrrörter für die Versorgungsbohrungen zu den Kavernenstrecken auf der 825-m-Sohle wurde einschließlich der Fluchtstrecke zur Wendelstrecke und der Verbindungsstrecke zum Standort der Lösungsleitung zur 800-m-Sohle im Laufe des Jahres 2020 abgeschlossen (Abbildung 4.27). Bislang wurde nur die Versorgungsbohrung in die Kavernenstrecke C-1.1 auf der 825-m-Sohle erstellt.

*Abbildung 4.27: Von den Bohrern für die Versorgungsbohrung zu den Kavernenstrecken auf der 825-m-Sohle abgehende Flucht- und Wetterstrecke in Richtung der Wendelstrecke auf der 725-m-Sohle mit dem Übergang vom Carnallitit ins Tonliniensalz, Blick nach Südwesten (06.01.2021)*

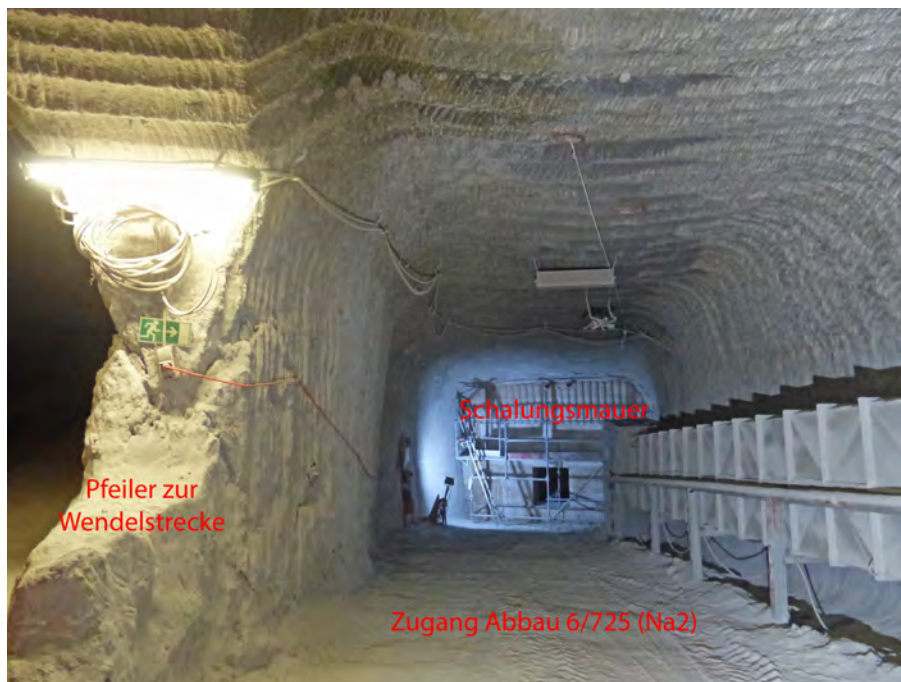
Abbildung 4.28: Errichtung einer Schalungsmauer im westlichen Zugang zum Abbau 6/725 (Na2) auf der 725-m-Sohle, nach Freiladen und Vorbereitung des Abbaus zur Verfüllung, Blick nach Südosten (05.01.2021)

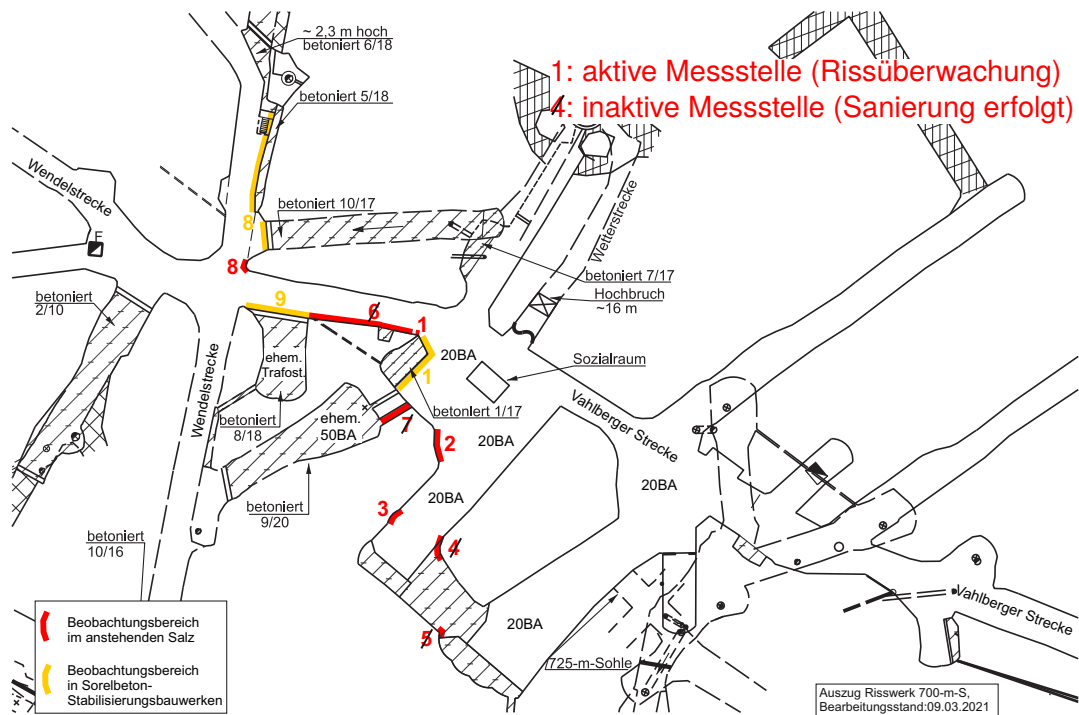
Die zuvor auf das anstehende Gestein beschränkten Beobachtungsbereiche 1 und 8 werden durch die Aufnahme von Rissen in den im Umfeld erstellten Sorelbeton-Stabilisierungsbauwerken ergänzt, in der Schalungsmauer vor dem verfüllten Traforaum wurde der Beobachtungsbereich 9 eingerichtet (s. Abbildung 4.29 (gelb)).

Abbildung 4.29: Lage der Beobachtungsbereiche im Umfeld der Baustoffanlage 20BA; Auszug aus dem Sohlenriss der 700-m-Sohle (Stand: 06.11.2019)

In den acht Beobachtungsbereichen im anstehenden Salz wurden an den zuletzt im Februar 2020 durchgeführten Messungen überwiegend konstante bzw. leicht zunehmende Öffnungsweiten im Vergleich zu den Vormessungen ermittelt. Insbesondere im Beobachtungsbereich 7 zeigen sich an mehreren Rissen Aufweitungen von bis zu 1,5 mm sowie Versatz- bzw. Scherungsbeträge von bis zu 10 mm. Die maximal registrierte Rissverlängerung beträgt 4 cm im Beobachtungsbereich 2.

In den noch im anstehenden Salz auswertbaren Riss-Beobachtungsbereichen wurde mittels der zuletzt im Februar 2021 durchgeführten Messungen nur an Beobachtungsbereich 2 (westlicher Bereich der 20BA; vgl. Abbildung 4.29 auf Blatt 103) eine deutliche Aufweitung an einem Riss aufgezeichnet. Die Öffnungsweiten an den Beobachtungsbereichen zeigen im Vergleich zu den Vormessungen überwiegend eine stagnierende Entwicklung. Der im Beobachtungsbereich 2 vereinzelt zu beobachtenden fortschreitenden Ausbildung von Abschalungen wird durch Beraubearbeiten entgegengewirkt.

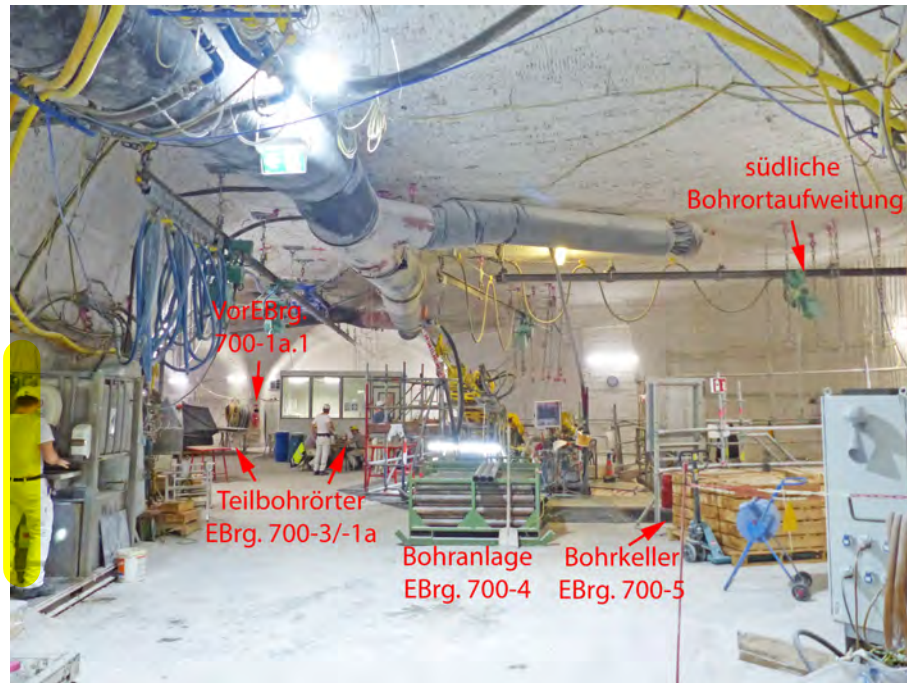
An den Stößen und der Firste des 2020 fertiggestellten Bohrorts wurden bislang keine signifikanten Auflockerungen festgestellt (Abbildung 4.31). Auch die betonierte Sohle sowie die Bohrkeller zeigen keine relevanten Rissbildungen bzw. Schädigungen. Die Firste der neu aufgefahrenen und nachfolgend zur Aufnahme des Fahrtrums (Fluchtweg) aufgeweiteten Zufahrtstrecke sowie die Teilbohrörter weisen eine gebirgsmechanisch ausreichende Firstwölbung auf.

Abbildung 4.31: Vollständig aufgefahrenes Bohrort mit nordöstlich bzw. östlich abgehenden Teilbohrörtern der Erkundungsbohrungen EBrG. 700-1a und 700-3, Lage der Vorerkundungsbohrung VorEBrG.700-1a.1 sowie südlicher Aufweitung für die Erstellung der Erkundungsbohrungen EBrG. 700-4 und 700-5, Blick nach Osten (06.01.2021)

Der schmale Pfeiler zwischen den beiden Teilbohrörtern, mit der VorEBrG. 700-1a.1 in der Mitte (s. Abbildung 4.31), zeigt im unteren Bereich der westlichen Spitze Feuchtstellen mit Verlaufspuren von auskristallisierter Lösung. Der Pfeiler ist in diesem Bereich, unterhalb der Bohrung, durch die Feuchtigkeit leicht dunkel gefärbt.

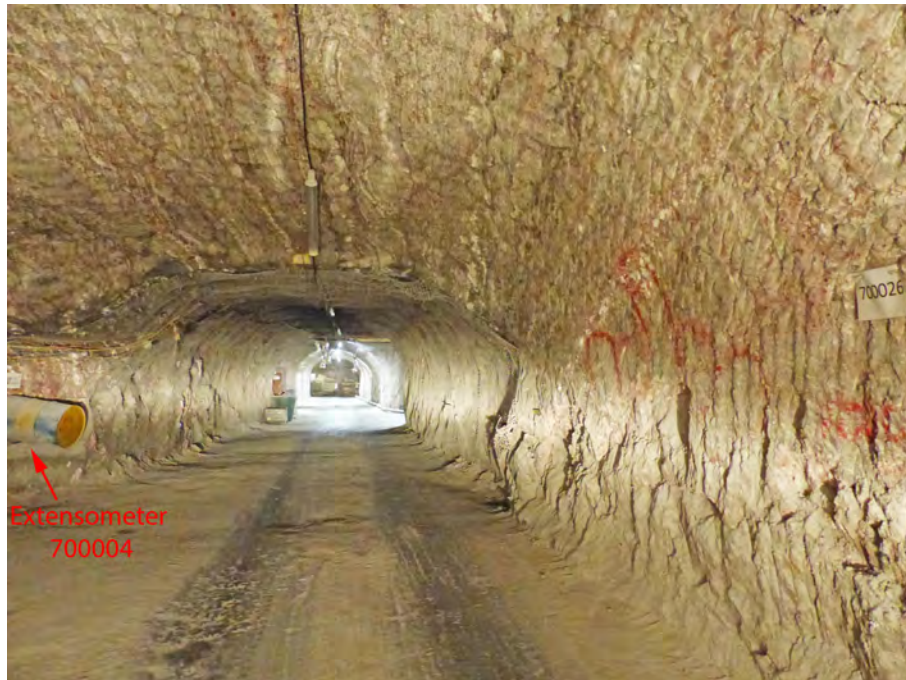
Insbesondere im Bereich der Abbaue 11 bis 14 weisen die zunehmend entfestigten Stöße der Richtstrecke nach Osten im Firstniveau der 700-m-Sohle intensive Abschalungen auf und sind fortlaufend zu berauben (Abbildung 4.33).

Abbildung 4.33: Intensive Abschaltungen am Nord- und Südstoß der Richtstrecke nach Osten im Firstniveau auf Höhe der Abbaue 12-13 mit Extensometer 700004 im Pfeiler 12/13, Blick nach Westen (22.01.2021)

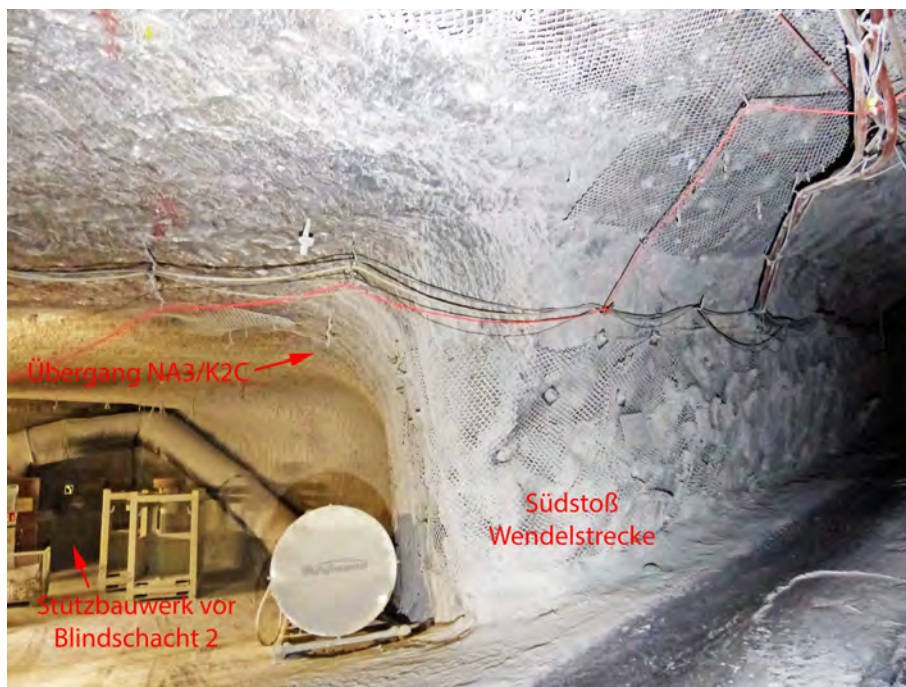
Die Wendelstrecke im Firstniveau der 700-m-Sohle befindet sich noch im Bereich der Südflanke, führt dann aber nordwärts in das Baufeld im Sattelnern (Na2). Besonders der Südstoß der Wendelstrecke im Bereich vom Standort der 30BA in Richtung zur 679-m-Sohle, bis auf Höhe von Abbau 8/700, zeigt sich stark entfestigt. Dort ist der Übergang vom Kalisalz ins Steinsalz des Na3 teilweise als Bewegungsfläche ausgebildet (Abbildung 4.34).

Abbildung 4.34: Entfestigter Südstoß der Wendelstrecke westlich des im südlichen Teil verfüllten Zugangs zum Blindschacht 2, Blick nach Südwesten (05.01.2021)

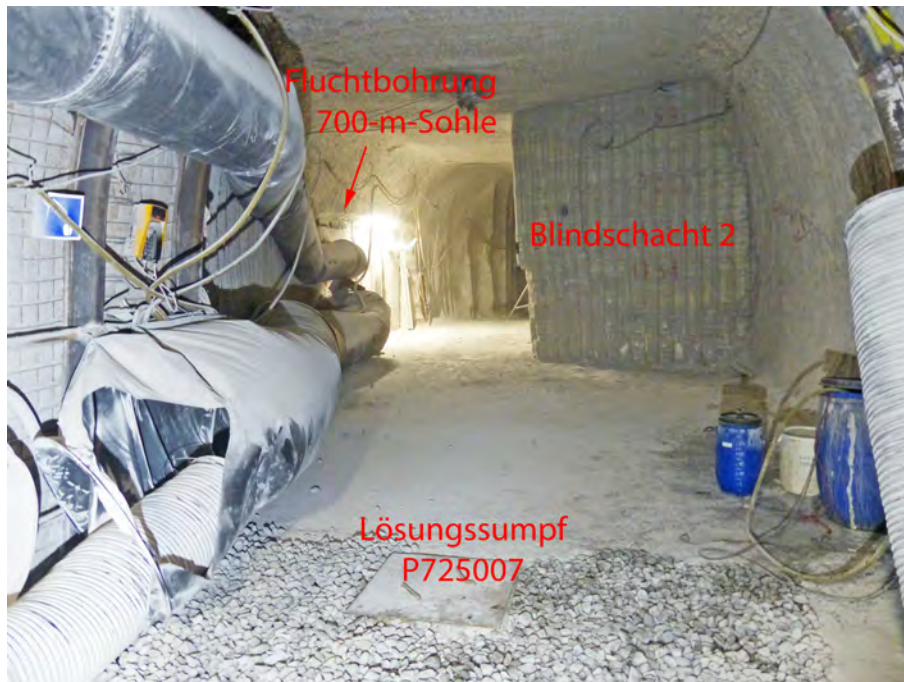
Der im Osten der Richtstrecke nach Westen auf der 725-m-Sohle im Pfeiler 4/5 gelegene Blindschacht 2 wurde bereits 2008 von der 800- bis zur 750-m-Sohle und 2018 vom Firstniveau der 700-m-Sohle aus bis zur 750-m-Sohle mit Sorelbeton verfüllt. Eine ehemals im westlichen Abschnitt der „Gleitbogenausbaustrecke“ sowie im davon abgehenden Querschlag nach Norden verlaufende Radonlutte wurde rückgebaut, ebenso wie die vormals im Querschlag aufgestellten Speicherbecken. Im Zuge der Arbeiten im Pfeiler 4/5 wurde die Katasterstelle P725007 in westlicher Richtung versetzt. Im Februar 2018 wurde im Pfeiler 4/5 in einer Nische am Nordstoß eine parallel zum Blindschacht verlaufende Fluchtbohrung zur 700-m-Sohle erstellt (Abbildung 4.44 auf Blatt 131).

Abbildung 4.44: Nachgeschnittener Pfeiler 4/5, östlich des Lösungssumpfs (P725007) mit abgemauertem verfüllten Blindschacht 2 sowie nördlich davon in einer Nische verlaufende Fluchtbohrung zur 700-m-Sohle, Blick nach Osten, 06.01.2021
