BUNDESGESELLSCHAFT  
FÜR ENDLAGERUNG

Projekt	PSP-Element	Funktion/Thema	Komponente	Baugruppe	Aufgabe	UA	Lfd. Nr.	Rev.	Blatt: 1
NAAN	NNNNNNNNNN	NNAAANN	AANNNA	AANN	AAAA	AA	NNNN	NN	
9A	64330000				GC	PF	0012	00	Stand: 14.04.2021

GEOTECHNISCHES, GEOPHYSIKALISCHES, GEOCHEMISCHES MONITORING UND  
BAUSTOFFUNTERSUCHUNGEN - JAHRESBERICHT 2020 GEOMONITORING ASSE

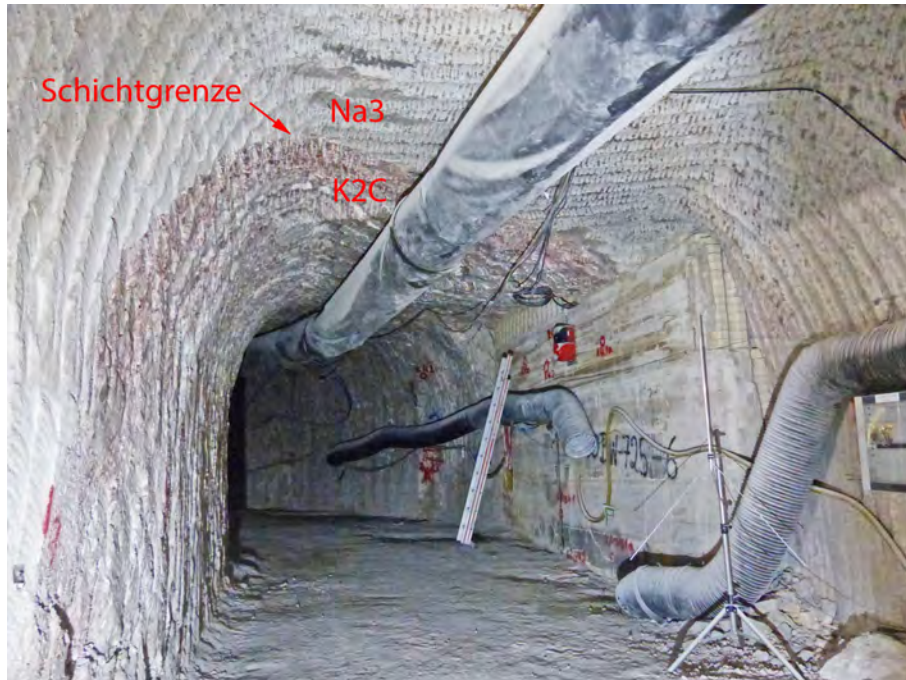
So liegt der Einmündungsbereich des Querschlags nach Norden in die „Gleitbogenausbaustrecke“ noch im Liniensalz (Na<sub>3</sub>β). Wenige Meter nördlich ist die lithologische Grenze Na<sub>3</sub>β/K<sub>2</sub>C mit einem teilweise deutlichen Versatz (Trennfläche) ausgebildet (s. Abbildung 4.45 auf Blatt 132).

Im Einmündungsbereich befindet sich die als Bewegungsfläche ausgebildete Schichtgrenze Na3 $\beta$ /K2C, welche durch Anker gesichert wurde. Auf dieser Höhe befindet sich auch der östlich abgehende und intensiv entfestigte ehemalige Zugang zu Abbau 4/725 im Firstniveau, welcher Anfang 2018 mit Sorelbeton verfüllt wurde (Abbildung 4.45).

Abbildung 4.45: Geankerte Schichtgrenze Na3 $\beta$ /K2C und verfüllter Zugang zu Abbau 4/725 im südlichen Abschnitt des Querschlags nach Norden, Blick nach Nordosten, 06.01.2021

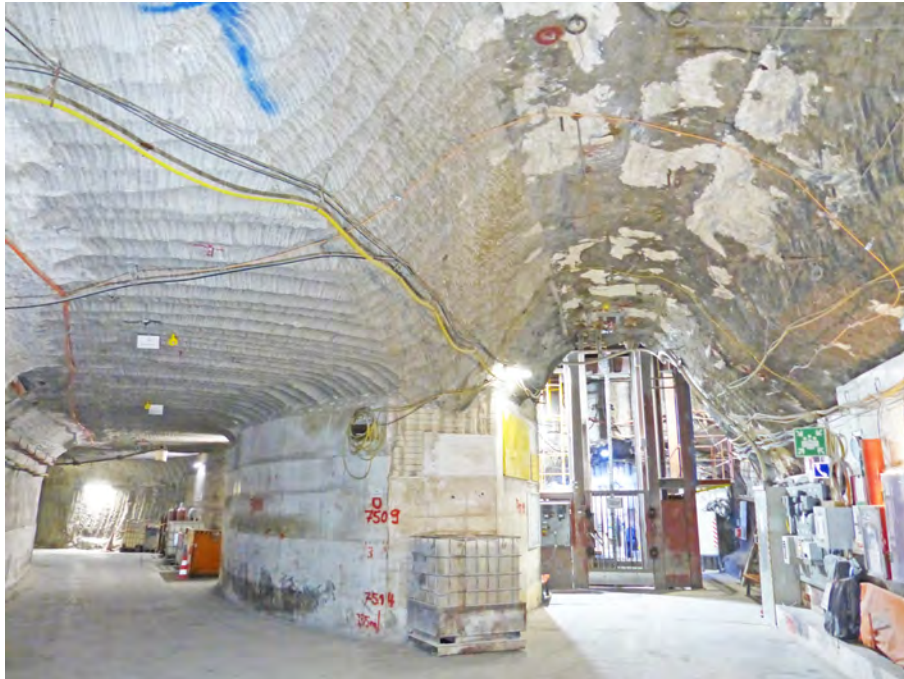
der betonierten Stöße (s. Abbildung 4.47). Der durch Risse entfestigte Bereich des südöstlichen Pfeilers oberhalb der betonierten Stöße im Übergang zur Firste sowie die geringmächtige Firste unterhalb der Füllort-Kopfbühne zeigen zuletzt augenscheinlich keine zunehmende Schädigung. Auch der 2018 durch Anker gesicherte Übergang von der Kopfbühne zum Nordstoß lässt visuell keine neuen Entfestigungen erkennen. Der im Bereich des hinterfüllten nördlichen Pfeilers bereits intensiv entfestigte und mit reliktschen Mörtelschichten behaftete Nordstoß des Füllorts Schacht 2 zeigt augenscheinlich eine zunehmend Aufweitung bereits vorhandener Risse und Abschaltungen (s. Abbildung 4.48).

Abbildung 4.47: Füllort mit stabilisiertem südöstlichen Pfeiler sowie vereinzelt geraubten flachen Lösern im Firstbereich, Blick nach Westen (22.01.2021)

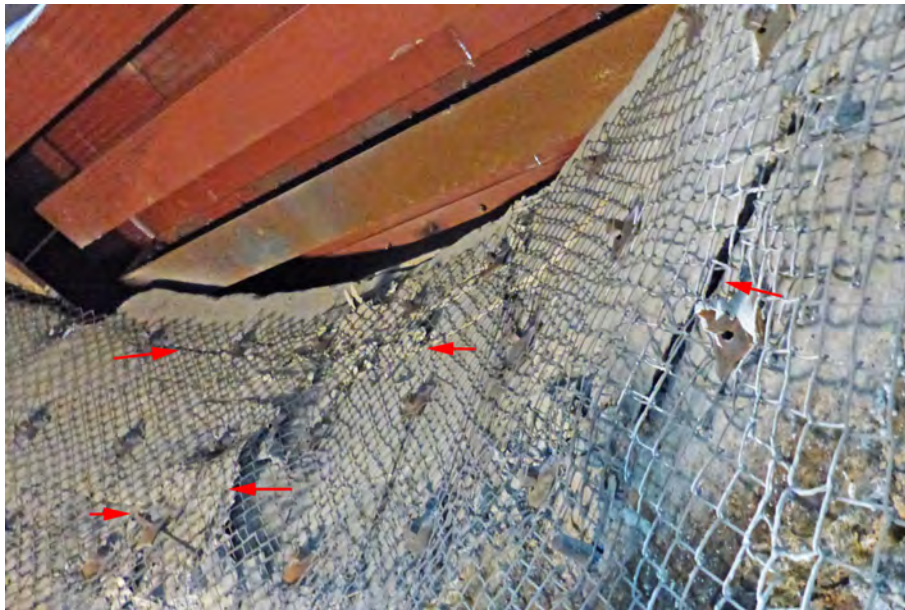
Die Schädigungen des ergänzend in das Monitoringprogramm aufgenommenen Bereichs am Schacht 2 auf der 750-m-Sohle, von der Füllortbühne bis zur Buchtholzbühne, setzen sich in Form von Rissen und Abplatzungen an Mauerwerk und Beton des Schachtausbaus weiterhin kontinuierlich fort. Im Vergleich zur Befahrung Anfang 2020 haben insbesondere die Entfestigungserscheinungen am Betonring unmittelbar unterhalb der Füllortbühne, verstärkt im Osten und Süden des Schachts, weiterhin zugenommen (s. Abbildung 4.49).

Abbildung 4.49: Intensiv geschädigter Betonring mit zunehmender Rissbildung und Abplatzungen im östlichen Auflagebereich der Füllortbühne - einzelne Anker sind nicht mehr intakt, Blick nach Nordosten (03.02.2021)

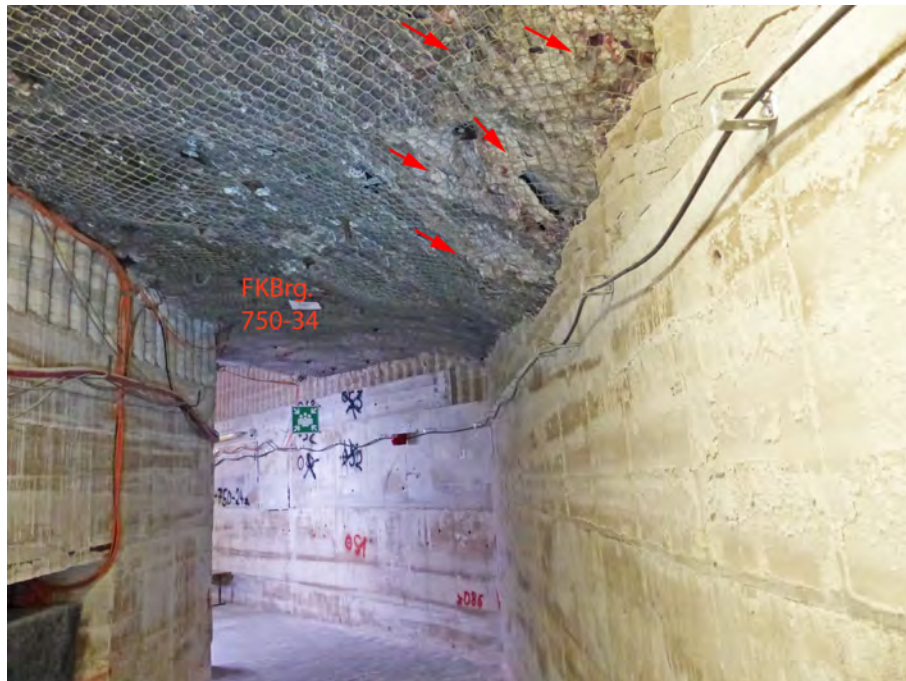
Die Firste zwischen den Stützbauwerken im Zugangsbereich des Füllorts zeigt sich insbesondere im südwestlichen Abschnitt zunehmend deutlich entfestigt, ist jedoch durch eine Systemankerung noch ausreichend gesichert (s. Abbildung 4.51).

Abbildung 4.51: Durch Stützbauwerke stabilisierter Zugang zum Füllort Schacht 4/750 mit Systemankerung und Firstkontrollbohrungen an der entfestigten Firste sowie mit Verbundsteinpflaster befestigter Sohle (03.02.2021)

Im Bereich des ehemaligen östlichen Wettertores sind jedoch zunehmend Risse ausgebildet, welche nicht durch Maschendrahtverzug gesichert sind. Dort sind Sicherungsmaßnahmen vorzusehen. Die im Beton der Stützbauwerke registrierten Risse korrespondieren teilweise mit Entfestigungen in der geschädigten Firste und zeigen aktuell überwiegend eine progressive Aufweitung. Da sich die zuletzt leicht aufgewölbte und mehrfach gerissene Betonsohle im Zugangsbereich des Füllorts zunehmend entfestigt zeigte, wurde diese Ende 2019 abgetragen und durch Verbundpflastersteine ersetzt (s. Abbildung 4.51).

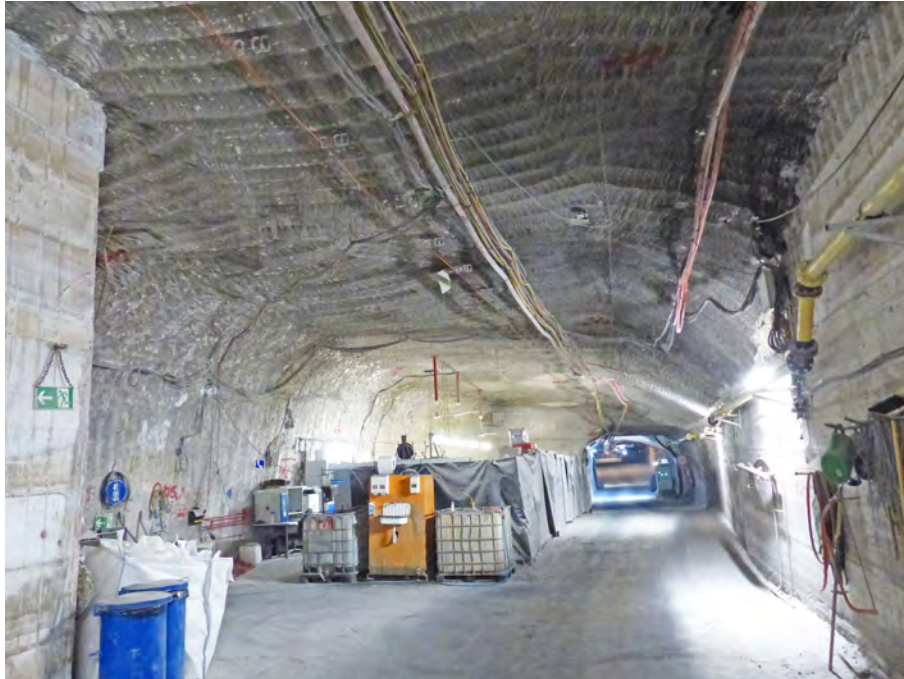
Nach Einrichtung des Monitoringbereichs erfolgten ab 2013 diverse Sicherungsmaßnahmen, zunächst in den westlichen Abschnitten der nördlichen und 2. nördlichen Richtstrecke nach Osten. Dabei wurden schwerpunktmäßig Stützbauwerke erstellt und Verfülmaßnahmen durchgeführt, insbesondere im Umfeld der infrastrukturell stark genutzten Streckenaufweitung in der nördlichen Richtstrecke nach Osten, welche bei derzeitiger Nutzung als Pausenplatz weiterhin einen hohen Überwachungsbedarf aufweist (Abbildung 4.54).

Abbildung 4.54: Als Pausenplatz genutzte Aufweitung der nördlichen Richtstrecke nach Osten, Blick nach Südosten (01.02.2021)

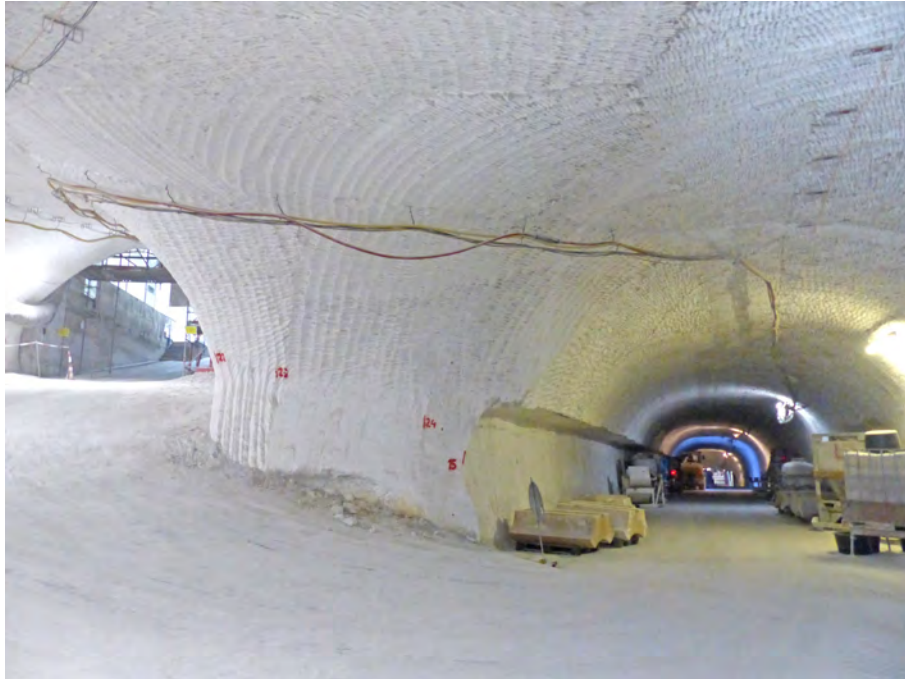
Abbildung 4.55: Nördliche Richtstrecke nach Osten (rechts) mit nachgeschnittener Kontur, betonierter Sohle und eingefräster Nische zur Aufnahme einer Stützmauer am Südstoß. Auch im Bereich der Zufahrtsrampe zum Abbau 5/750 (Na2) erfolgte ein umfassender Konturnachschnitt, Blick nach Nordwesten (05.01.2021)

Ab Ende September 2020 erfolgten Beraube- und Nachschnitarbeiten am Südstoß der nördlichen Richtstrecke nach Osten (Abbildung 4.55). Dabei wurde in dem Abschnitt vom Stellplatz für das Grubenwehrfahrzeug bis zum Abzweig der Zufahrt zum Abbau 5/750 (Na2) entlang des Südstoßes eine ca. 0,9 m bis 1,3 m tiefe Nische zur bündigen Aufnahme einer Sorelbetonstützmauer erstellt (Abbildung 4.58).

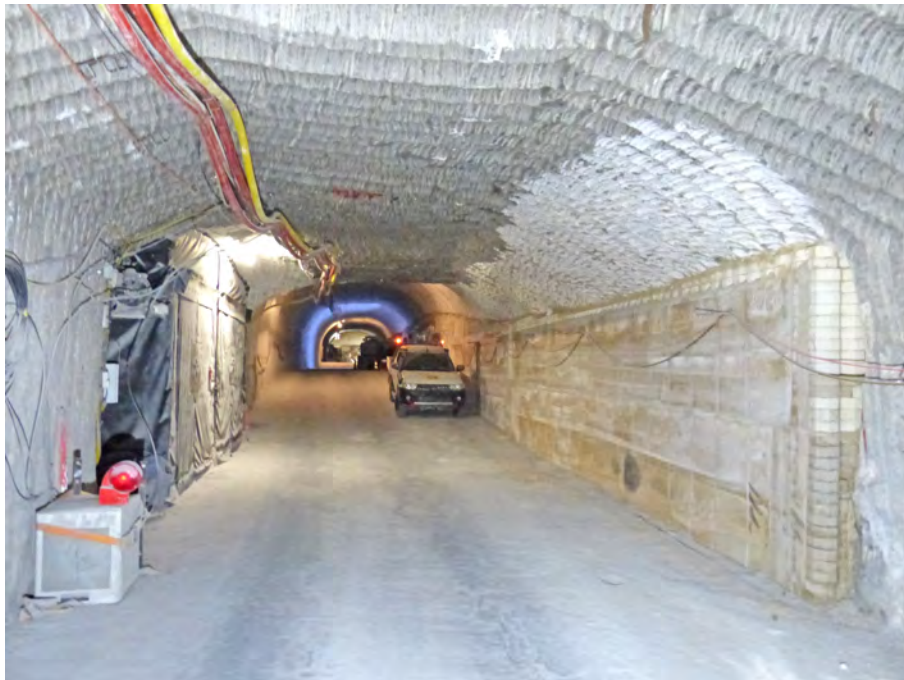
Abbildung 4.58: Nördliche Richtstrecke n. Osten östlich des Querschlags mit Grubenwehrraum mit nachgeschrittener Kontur und Stützmauer entlang des Südstoßes. Blick nach Südosten (05.01.2021)

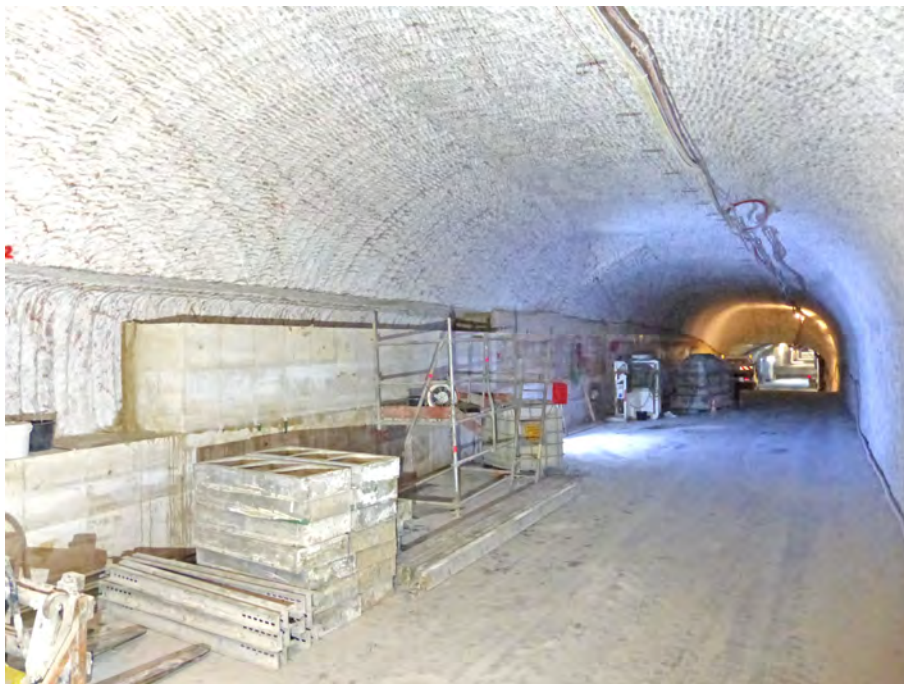
Die Erstellung der Stützmauer wurde sukzessive nach Osten fortgesetzt (Abbildung 4.59), die Fertigstellung erfolgte im Februar 2021.

Abbildung 4.59: Schalungsarbeiten im Mittelteil der am Südstoß im östlichen Abschnitt der nördliche Richtstrecke n. Osten erstellten Stützmauer. Blick nach Südosten (05.01.2021)

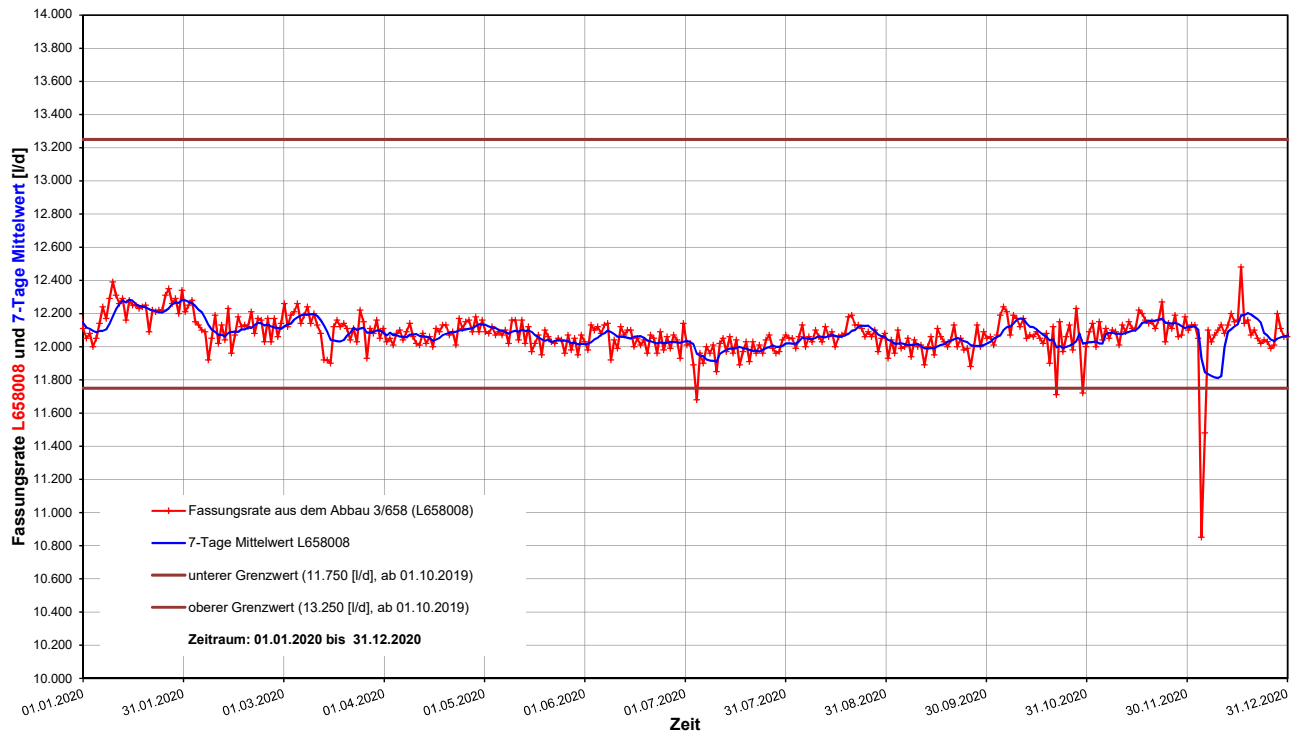
Abbildung 5.2: Fassungsrate aus dem Bereich der 658-m-Sohle im Jahr 2020

Im Jahr 2020 schwankten die durchschnittlichen Fassungsraten der Hauptfassungsstelle L658008 im Abbau 3/658 (10,9 m<sup>3</sup>/d – 12,5 m<sup>3</sup>/d) sowie an der Südflanke insgesamt (11,4 m<sup>3</sup>/d – 13,2 m<sup>3</sup>/d) nur gering. Die durchschnittlichen Fassungsraten betragen an der L658008 12,1 m<sup>3</sup>/d (2018 und 2019 bei 12,5 m<sup>3</sup>/d) und an der Südflanke insgesamt 12,7 m<sup>3</sup>/d (s. Abbildung 5.2 auf Blatt 163).

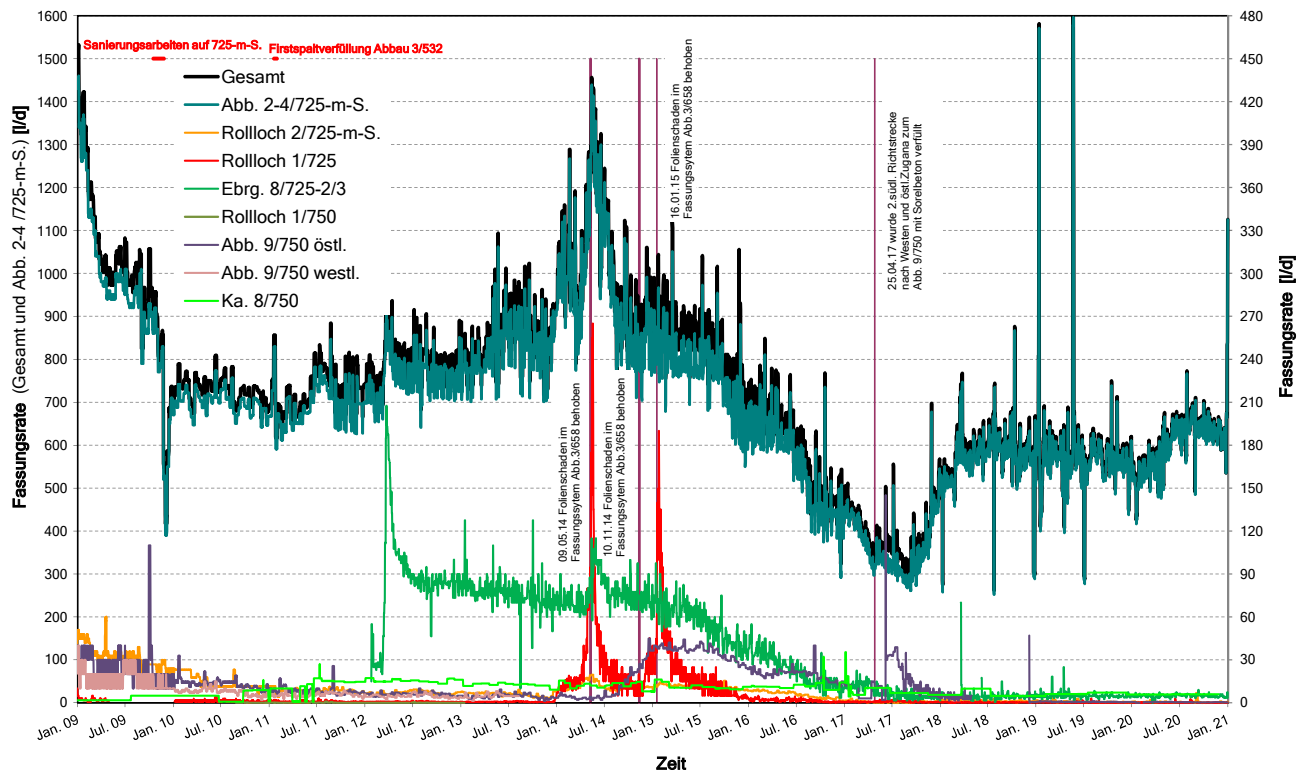
Vom vierten Quartal 2017 zum Ende des ersten Quartals 2018 war auf der 725-m-Sohle ein kontinuierlicher Anstieg der Fassungsraten von etwa 280 L/d auf knapp 600 L/d zu verzeichnen (Abbildung 5.3 auf Blatt 163). Die mittlere Fassungsrate auf der 725-m-Sohle beträgt für 2020 605 L/d und liegt damit oberhalb des Vorjahreswerts von 579 L/d aber insgesamt auf dem Niveau der letzten Jahre.

Abbildung 5.3: Fassungsrate im Bereich der Südflanke auf der 725- und 750-m-Sohle

Im Bereich der Abbaue 2-4/725 wurde eine leichte Zunahme der Fassungsmenge bis Mitte 2020 ermittelt, anschließend nahmen die Fassungsraten wieder stufenweise ab (Abbildung 5.3 auf Blatt 163). Im Verlaufe von 2020 nahmen die MgCl<sub>2</sub>-Konzentrationen leicht ab (um ca. 4 g/l) und die NaCl-Konzentrationen leicht zu (ca. 4 g/l).

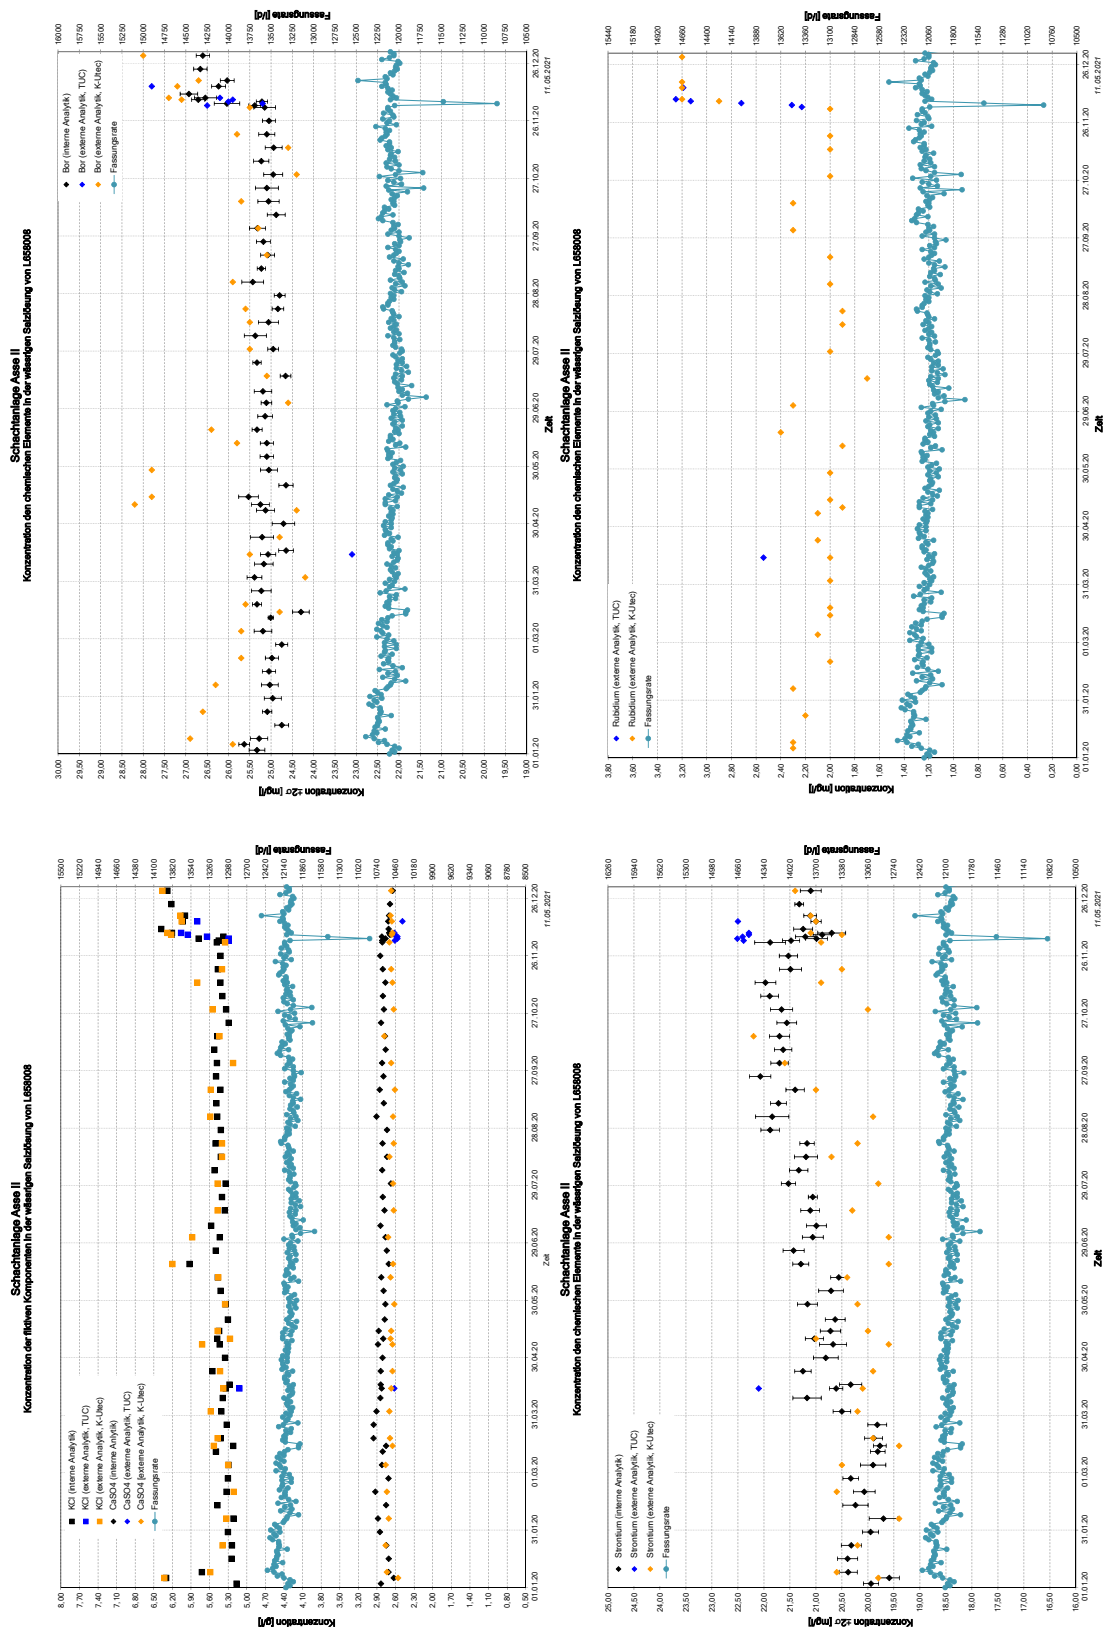
Abbildung 5.5: Veränderungen der KCl- und CaSO<sub>4</sub>-, B-, Sr- und Rb-Konzentrationen der Salzlösung an L658008 im Jahr 2020

Die Ergebnisse der chemischen Analysen von der Lösung aus der Hauptfassungsstelle im Bereich des Abbaues 3/658 (L658008) ergaben trotz leicht abnehmender Fassungsraten bei den Gehalten von Natrium, Kalium, Calcium, Magnesium, Chlorid und Sulfat sowie bei den Spurenelementen keine relevanten Veränderungen, die von den langfristigen Trends abweichen (Abbildung 5.2 auf Blatt 163 und Abbildung 5.4 auf Blatt 164). Einzige Auffälligkeiten war eine kurzzeitige Abnahme der Salzlösungsmenge im Zeitraum vom 05.12. bis 14.12.2020. Diese ging einher mit einer sprunghaften Veränderung in der Chemie (u.a. B, Rb, Sr, Mg und K), die auch im Jahr 2021 noch teilweise fortbesteht (s. Abbildung 5.5 auf Blatt 165). Die Klärung der Ursachen für diese Veränderungen steht noch aus.

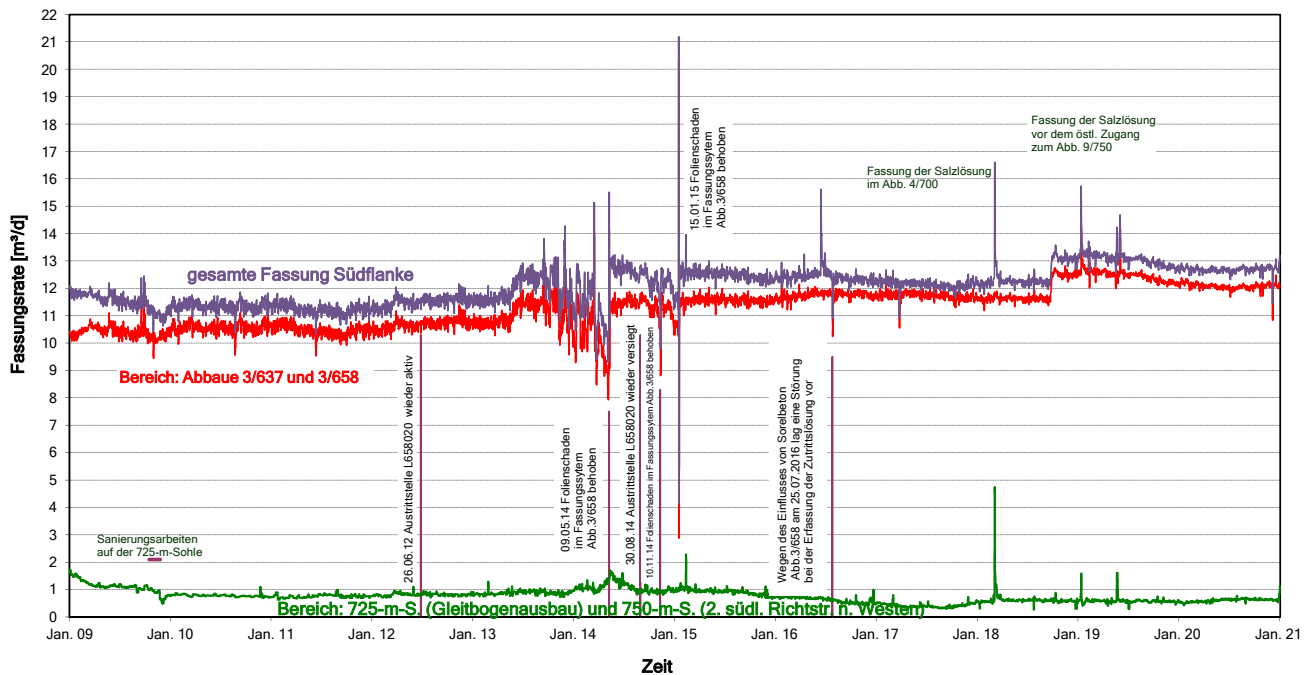
Die Entwicklung der Fassungsraten auf den unterschiedlichen Sohlen im Bereich der Südflanke ist Abbildung 5.6 auf Blatt 167 und Abbildung 5.3 auf Blatt 163 zu entnehmen. Ab Mitte August 2019 nahm die mittlere Fassungsrate von ca. 12,6 m<sup>3</sup>/d auf ca. 12,1 m<sup>3</sup>/d leicht ab (Abbildung 5.6 auf Blatt 167), im Jahr 2020 blieb sie relativ konstant mit geringer Schwankungsbreite um den Wert 12,1 m<sup>3</sup>/d. Lediglich zum Jahreswechsel 2020/2021 war ein kurzfristiger Anstieg der Fassungsrate im Bereich der Abbaue 2-4/725 zu verzeichnen (Abbildung 5.3 auf Blatt 163).

Abbildung 5.6: Tägliche Fassungsgate im Bereich des Baufeldes der Südflanke

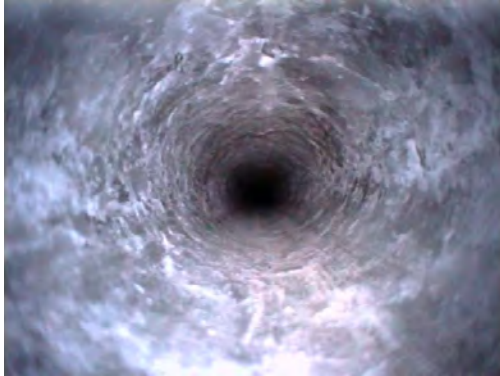
**Pfeilerreihe 2/3:** Die sehr starke gebirgsmechanische Beanspruchung der Pfeilerreihe 2/3 kann anhand der beginnenden elliptischen Verformung und Ausbrüche in den Bohrungen auf der 532-m-Sohle (s. Anhang 3.2, Bild 1 auf Blatt 241) und auf der 658-m-Sohle (s. Anhang 3.2, Bild 2 auf Blatt 241) sowie der vermehrten Rissbildung in der bereits abgeworfenen Bohrung auf der 574-m-Sohle belegt werden. Zusätzlich

*Bild 1: Bohrung 532015; elliptische Bohrlochkontur und kleinere Ausbrüche bei ca. 41 m Bohrlochteufe, Aufnahme vom 24.11.2020*

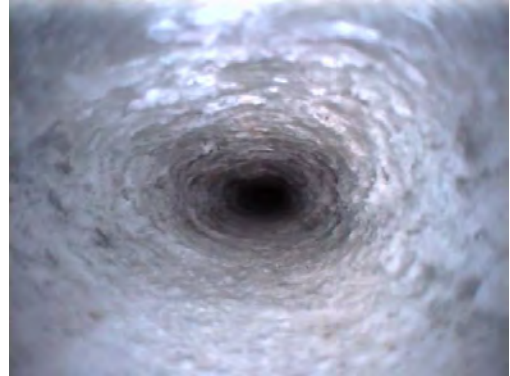
*Bild 2: Bohrung 658010; elliptische Bohrlochkontur bei ca. 13 m Bohrlochteufe, Aufnahme vom 23.11.2020*

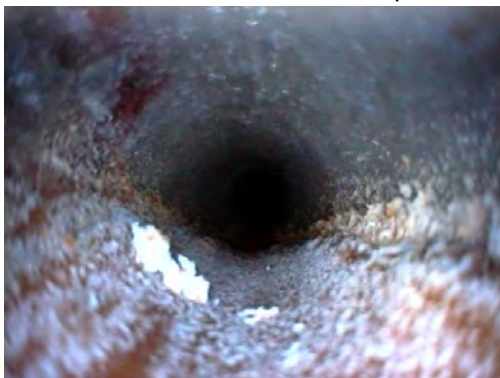
- Pfeilerreihe 3/4:** In der Bohrung auf der 553-m-Sohle werden seit dem Jahr 2017 auf den ersten Metern Hinweise auf Feuchtigkeit durch die Dunkelfärbung der Bohrlochkontur und Ausblühungen beobachtet (s. Anhang 3.2, Bild 3 auf Blatt 241). Die Feuchtigkeit tritt allerdings nur im Übergang Steinsalz/Carnallit im Pfeiler zwischen der Wendelstrecke und der Abbaubegleitstrecke auf. Der weitere Bohrlochverlauf im Steinsalz ist trocken. Im weiteren Bohrlochbereich werden beanspruchte Bereiche (keine offenen Risse) und elliptische Bohrlochkonturen (s. Anhang 3.2, Bild 4 auf Blatt 241) detektiert. Die im Jahr 2019 erstellte Bohrung im Pfeiler 3/4 auf der 679-m-Sohle zeigt stehende Lauge auf der Sohle und teilweise schon Ausbrüche und Risse in der Firste (s. Anhang 3.2, Bilder 5 bis 6, auf Blatt 241).

*Bild 3: Bohrung 553012; Dunkelfärbung der Bohrlochsohle und Ausblühungen bei ca. 0,5 m Bohrlochteufe deuten auf Feuchtigkeit hin, Aufnahme vom 24.11.2020*

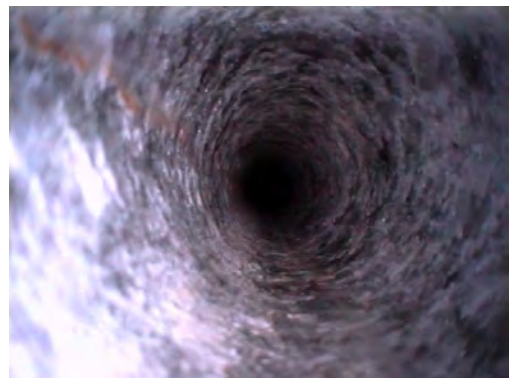
*Bild 4: Bohrung 553012; elliptische Bohrlochkontur bei ca. 40 m Bohrlochteufe, Aufnahme vom 24.11.2020*

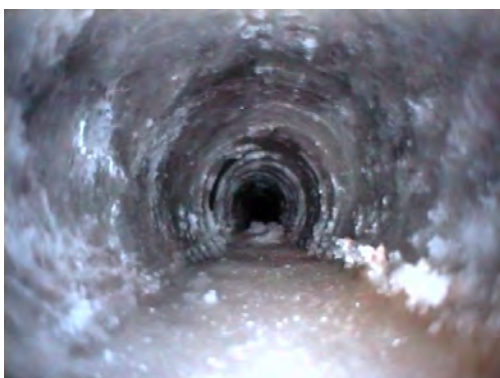
*Bild 5: Bohrung 679006; Lauge auf der Sohle bei ca. 1 m Bohrlochteufe, Aufnahme vom 02.12.2020*

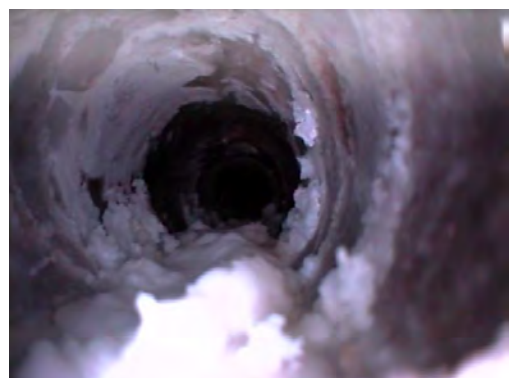
*Bild 6: Bohrung 679006; Ausbruch in der Firste und feuchtes Hautwerk in der Sohle bei ca. 4 m Bohrlochteufe, Aufnahme vom 02.12.2020*

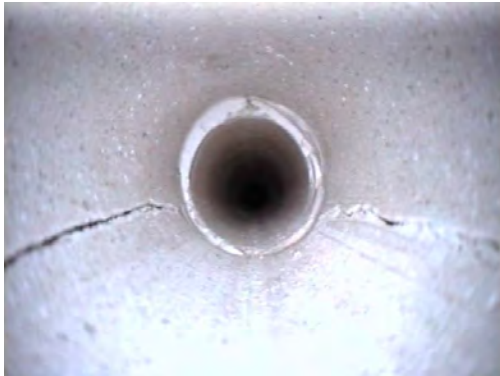
- Pfeilerreihe 4/5:** Die Inspektion der Bohrung im betonierten Querschlag zum Blindschacht 2 auf der 553-m-Sohle zeigt Risse in den Abschnitten 17 m bis 19 m und von 30 m bis 45 m (s. Anhang 3.2, Bild 7 auf Blatt 242). Auf der 637-m-Sohle im ebenfalls betonierten Querschlag werden beanspruchte Bereiche (keine offenen Risse) festgestellt. Im Bohrlochabschnitt bei ca. 36 m wurde Feuchtigkeit in Form von Ausblühungen detektiert (s. Anhang 3.2, Bild 8 auf Blatt 242). Bei ca. 46 m Bohrlochteufe erfolgt der kraftschlüssige Übergang vom Sorelbeton zum Steinsalz, und eine beginnende elliptische Verformung des Bohrlochs ist erkennbar.

*Bild 7: Bohrung 553014; Risse in der Bohrlochwand und Ausbruch bei ca. 44 m Bohrlochteufe, Aufnahme vom 23.11.2020*

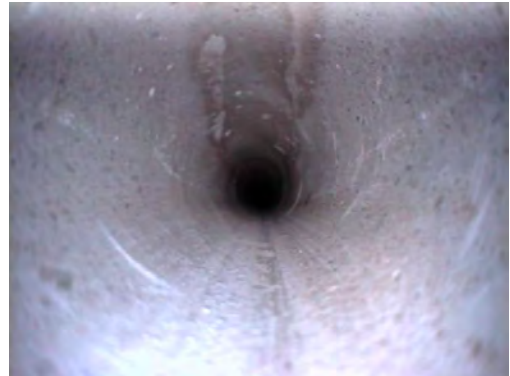
*Bild 8: Bohrung 637013; Ausblühungen deuten auf Feuchtigkeit bei ca. 36 m Bohrlochteufe, Aufnahme vom 30.11.2020*

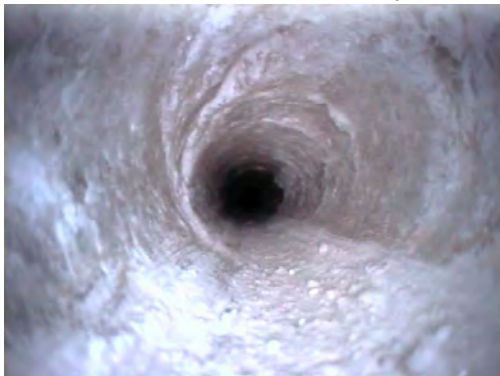
- Pfeilerreihe 6/7:** Auf der 574-m-Sohle werden im Bohrlochabschnitt von 25 m bis 27 m und bei 46 m Konturausbrüche und beanspruchte Bereiche festgestellt (s. Anhang 3.2, Bild 9 auf Blatt 242). In der im Jahr 2013 neu erstellten Bohrung auf der 637-m-Sohle zeigen die Inspektionsergebnisse keine gebirgsmechanisch relevante Schädigung. Auf der 700-m-Sohle (Pfeiler 12/13) werden Ausbrüche in der westlichen und östlichen Bohrlochwand in einer Bohrlochtiefe bis ca. 44 m beobachtet (s. Anhang 3.2, Bild 10 auf Blatt 242). Im hinteren Bohrlochbereich zeigt sich eine elliptische Verformung des Bohrloches. Zusätzlich ist in der Bohrung auf der 532-m-Sohle in einer Bohrlochteufe von ca. 10 m in einem kleinen Bereich Feuchtigkeit in Form von Ausblühungen zu erkennen und das Bohrloch ist ab ca. 33 m stark deformiert.

*Bild 9: Bohrung 574007; Ausbruch der Bohrlochwand bei ca. 26 m Bohrlochteufe, Aufnahme vom 25.11.2020*

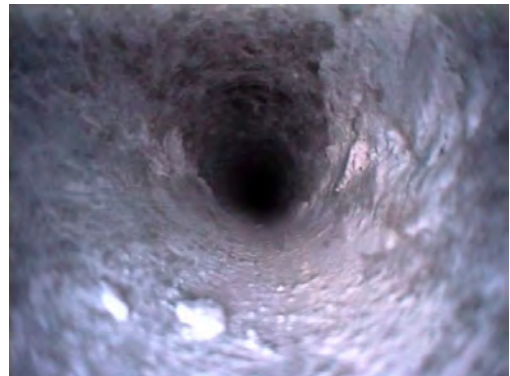
*Bild 10: Bohrung 700005; Ausbruch in der westlichen Bohrlochwand bei ca. 38 m Bohrlochteufe, Aufnahme vom 26.11.2020*

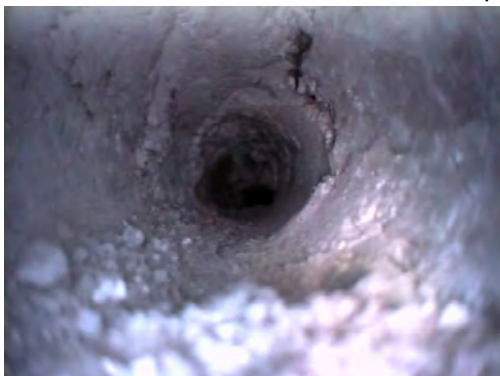
- Pfeilerreihe 7/8:** Die im Jahr 2014 neu erstellte Bohrung auf der 595-m-Sohle zeigt in den Bohrlochabschnitten bei 21 m und von 26 m bis 30 m zahlreiche Rissbildungen und Konturausbrüche entlang der Bohrlochachse (s. Anhang 3.2, Bilder 11 bis 12, auf Blatt 242).

*Bild 11: Bohrung 595006; Riss und Konturausbrüche sowie Haufwerk bei ca. 27 m Bohrlochteufe, Aufnahme vom 26.11.2020*

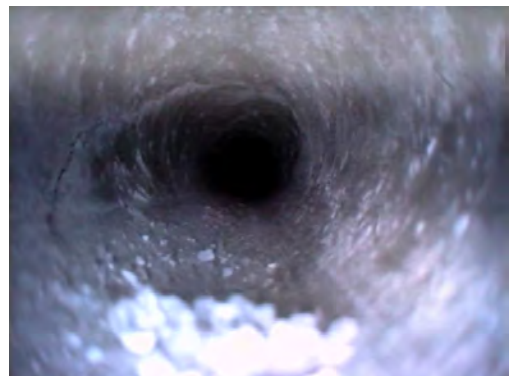
*Bild 12: Bohrung 595006; Riss bei ca. 29 m, Aufnahme vom 26.11.2020*

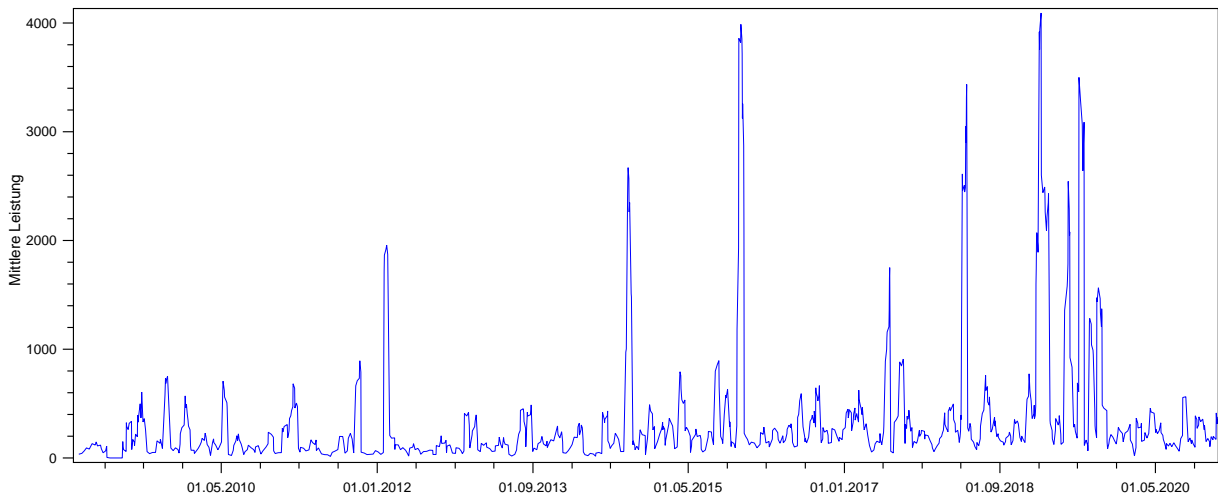
Die kumulative Energie (Betriebsruhephasen, automatische Lokalisation) zeigt im Vergleich zum Vorjahr einen flacheren Anstieg und die seismische Leistung zeigt entsprechend im Berichtszeitraum 2020 relativ geringe Werte ohne starke temporäre Anstiege (Anhang 5.6, Bild 14 auf Blatt 259 und Anhang 5.6, Bild 15 auf Blatt 259). Im Berichtszeitraum 2020 ist, im Gegensatz zum vorjährigen Trend, eine deutliche Abnahme der Anzahl relativ starker Ereignisse zu beobachten (s. Anhang 5.6 auf Blatt 258 bzw. Anhang 5.6, Bild 16 auf Blatt 260).

Bild 14: Über drei Wochen gemittelte seismische Leistung hochgerechnet aus den Ereignissen während der Betriebsruhephasen 10/2008 bis 12/2020.

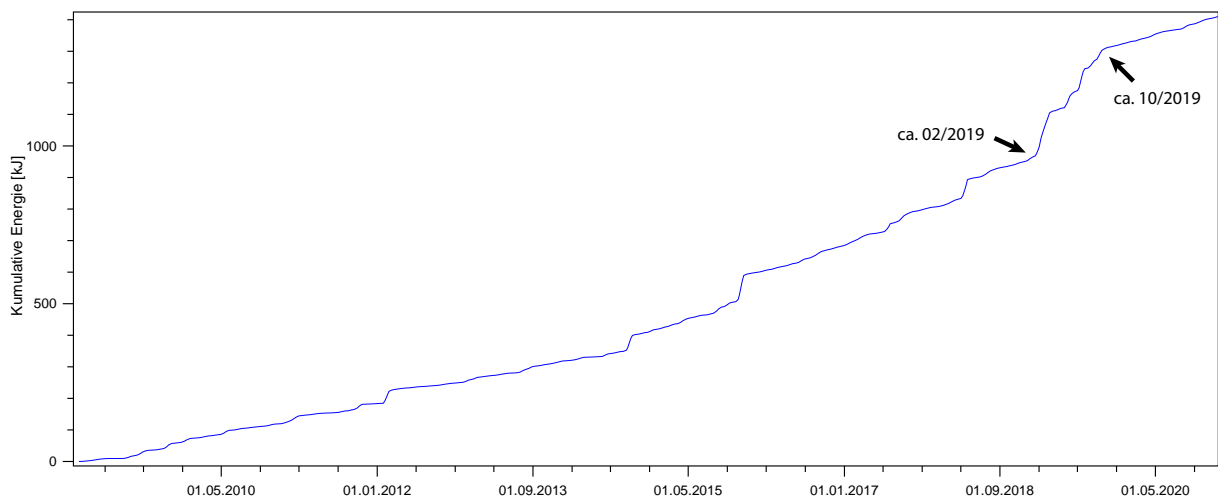
Die kumulative Energie ist über den gesamten Berichtszeitraum 2020 gleichmäßig und mit geringer Steigung angestiegen, was auf eine Ereignisrate mit wenigen starken Schwankungen und ohne besonders starke Einzelereignisse zurückzuführen ist. Damit gleicht sie seit ungefähr Oktober 2019 wieder der Steigung vor dem temporären Anstieg im Februar 2019 (vgl. Anhang 5.6, Bild 15 auf Blatt 259). Viele der starken Ereignisse wurden weiterhin südöstlich unterhalb des Grubengebäudes lokalisiert.

Bild 15: Aus der über drei Wochen gemittelten seismischen Leistung (Bild 14) berechnete kumulative Energie von 10/2008 bis 12/2020.

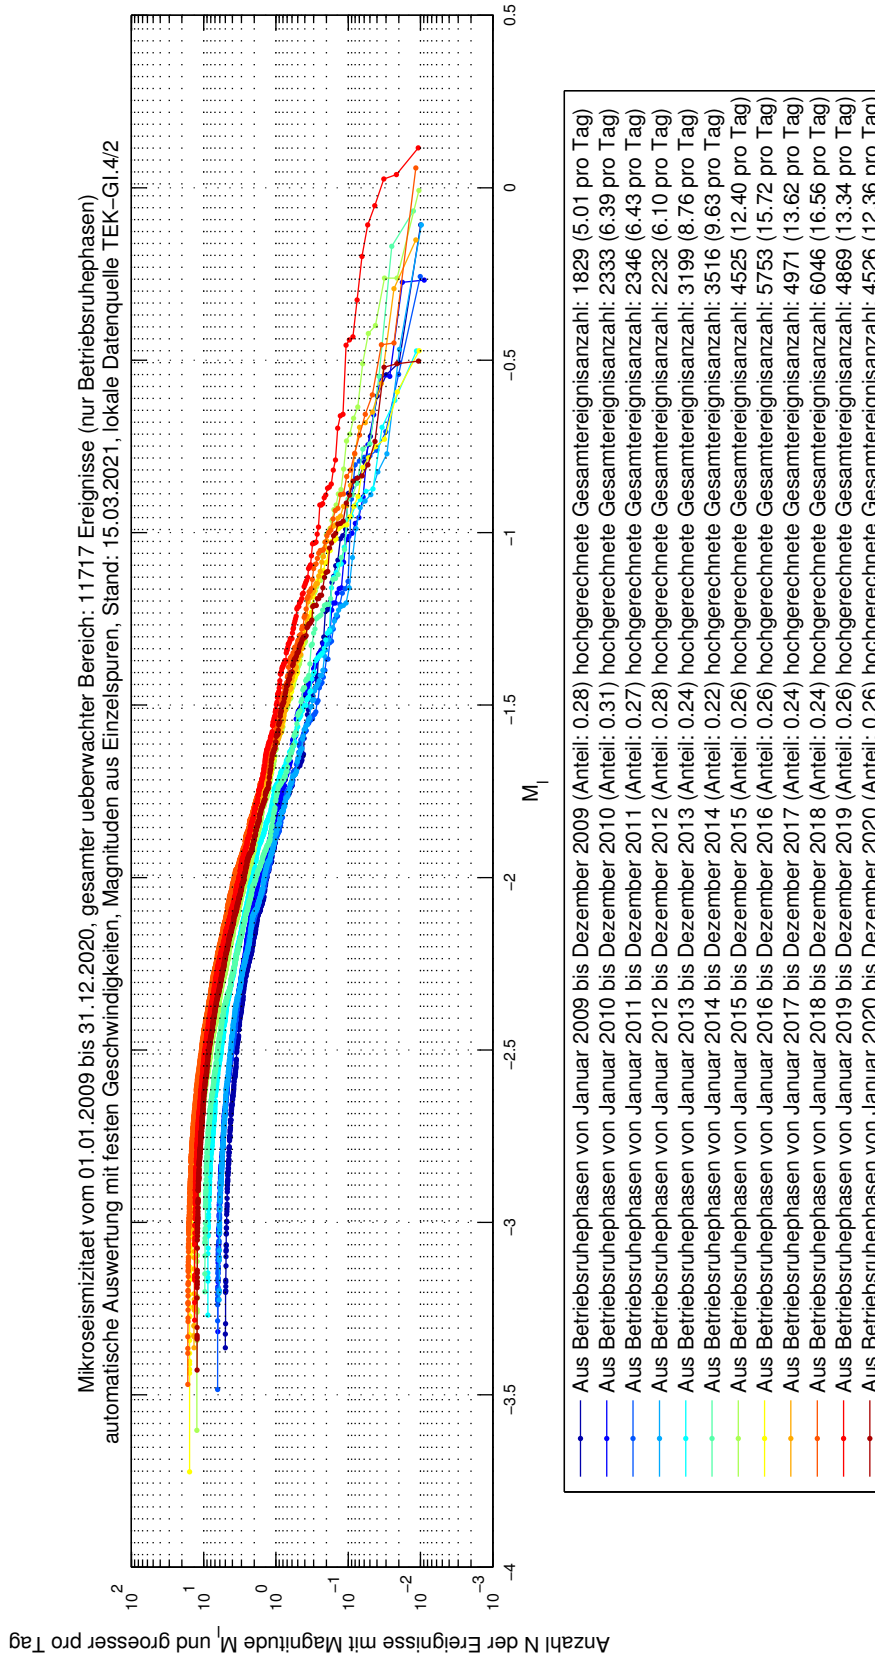
Unter Berücksichtigung des Betriebsruheanteils an der Gesamtzeit von ca. 26 % (s. Anhang 5.3 auf Blatt 247) ergibt sich auf Basis der automatischen Auswertung ein Rückgang der Gesamtereignisrate gegenüber dem Kalenderjahr 2019 von etwa 13 % (vgl. Tabelle 2.6 bzw. Anhang 5.6, Bild 16 auf Blatt 260).

Die beobachtete mikroseismische Aktivität hat im Vergleich zum Vorjahr abgenommen (vgl. Anhang 5.6, Bild 16 auf Blatt 260).

Bild 16: Aus Ereignissen während der Betriebsruhephasen hochgerechnete Magnituden-Häufigkeits-Verteilungen (Automatik) für die Berichtszeiträume 2009 bis 2020 (01/2009–12/2020) für den gesamten überwachten Bereich.

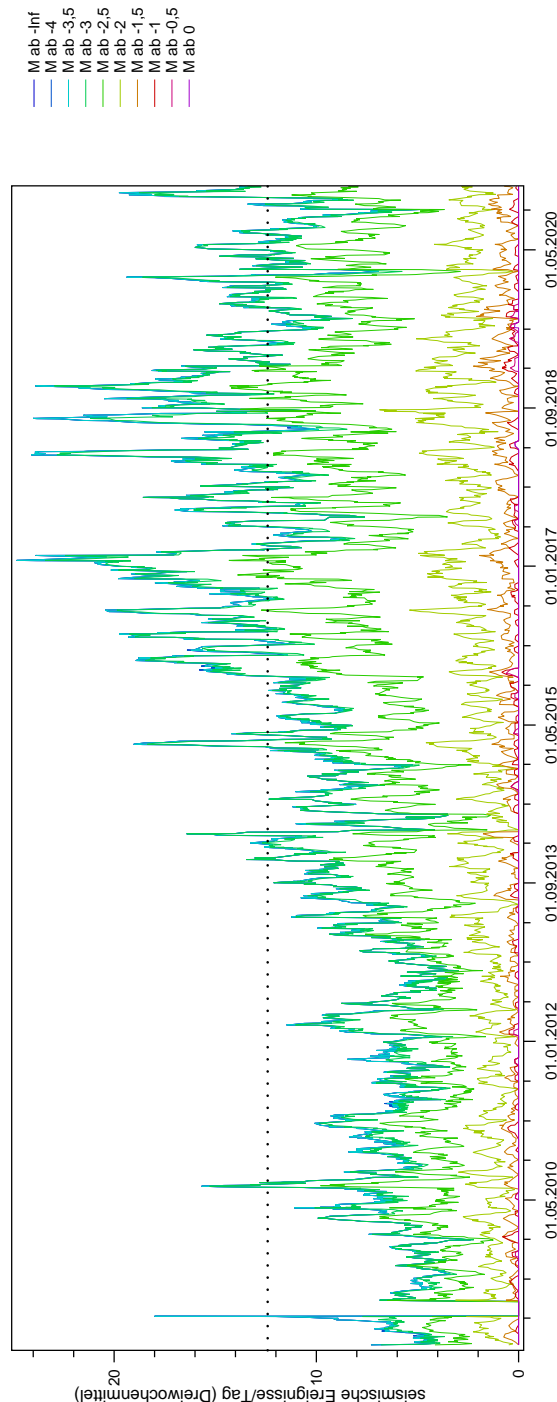
Die im Rahmen der Überwachung der Firstspaltverfüllung (vgl. Kapitel 3 auf Blatt 53 sowie Anhang 1.3 auf Blatt 203) entsprechend des SBPL 17/2009 bis zum 30.09.2019 festgelegte und in [30] ausführlich beschriebene Schwelle bezüglich der mikroseismischen Ereignisrate ist im Berichtszeitraum 2020 mehrfach überschritten worden (Anhang 5.7, Bild 17 auf Blatt 261). Den Überschreitungen der Meldeschwelle

Bild 17: Dreiwochenmittel der Ereignisrate ohne die Cluster bei der ELK 4/750 und der ELK 6/750 hochgerechnet aus den Ereignissen während der Betriebsruhephasen von 10/2008 bis 12/2020 aufgeschlüsselt nach Magnituden. — Die gepunktete, schwarze, horizontale Linie ist die (nicht mehr gültige) Meldeschwelle bezüglich der mikroseismischen Ereignisrate im Rahmen der Überwachung der FSV (vgl. [30] bzw. Abschnitt 2.4.4.6 auf Blatt 44).

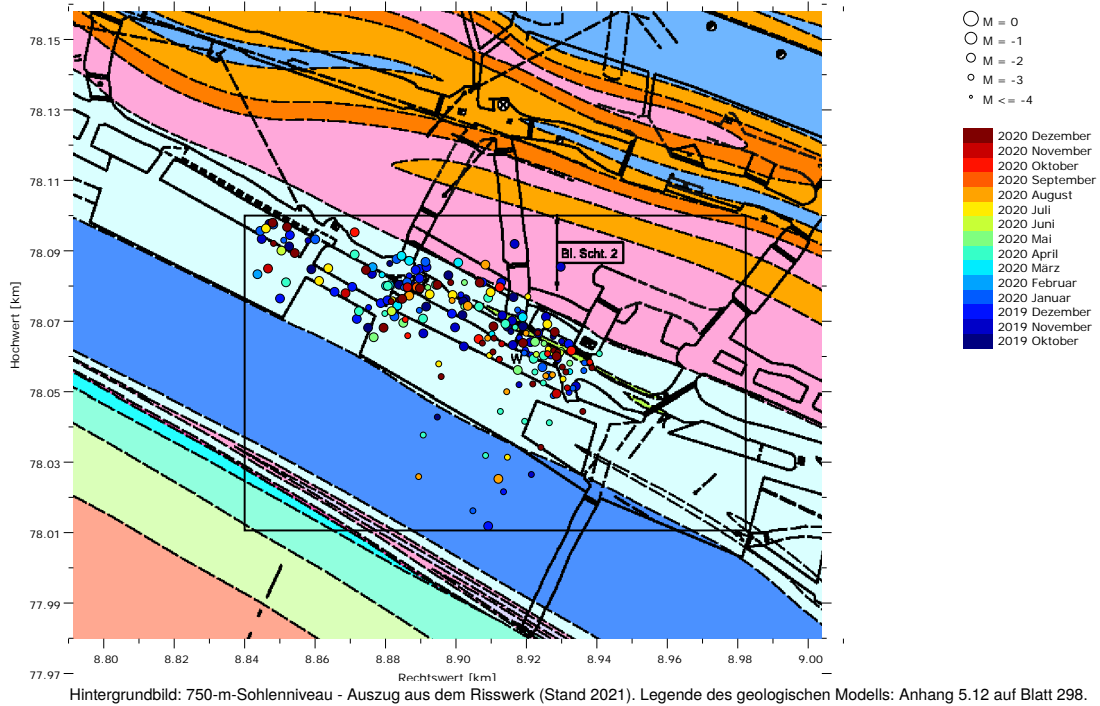
### Anhang 5.9: Cluster bei der ELK 4/750

**Bild 18: Draufsicht auf die mikroseismischen Ereignisse bei der ELK 4/750 in den Betriebsruhephasen von 10/2019 bis 12/2020 (Manuelle Auswertung)**

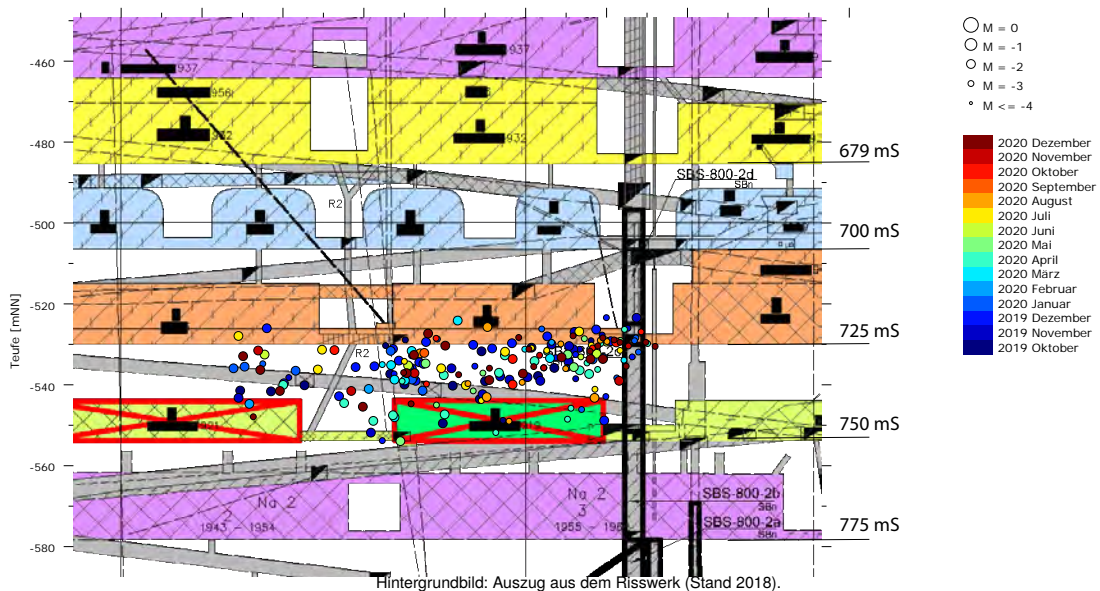
**Bild 19: Mikroseismizität bei der ELK 4/750 in den Betriebsruhephasen von 10/2019 bis 12/2020 projiziert auf einen etwa parallel zum Streichen durch das Baufeld an der Südflanke verlaufenden Schnitt (Manuelle Auswertung)**

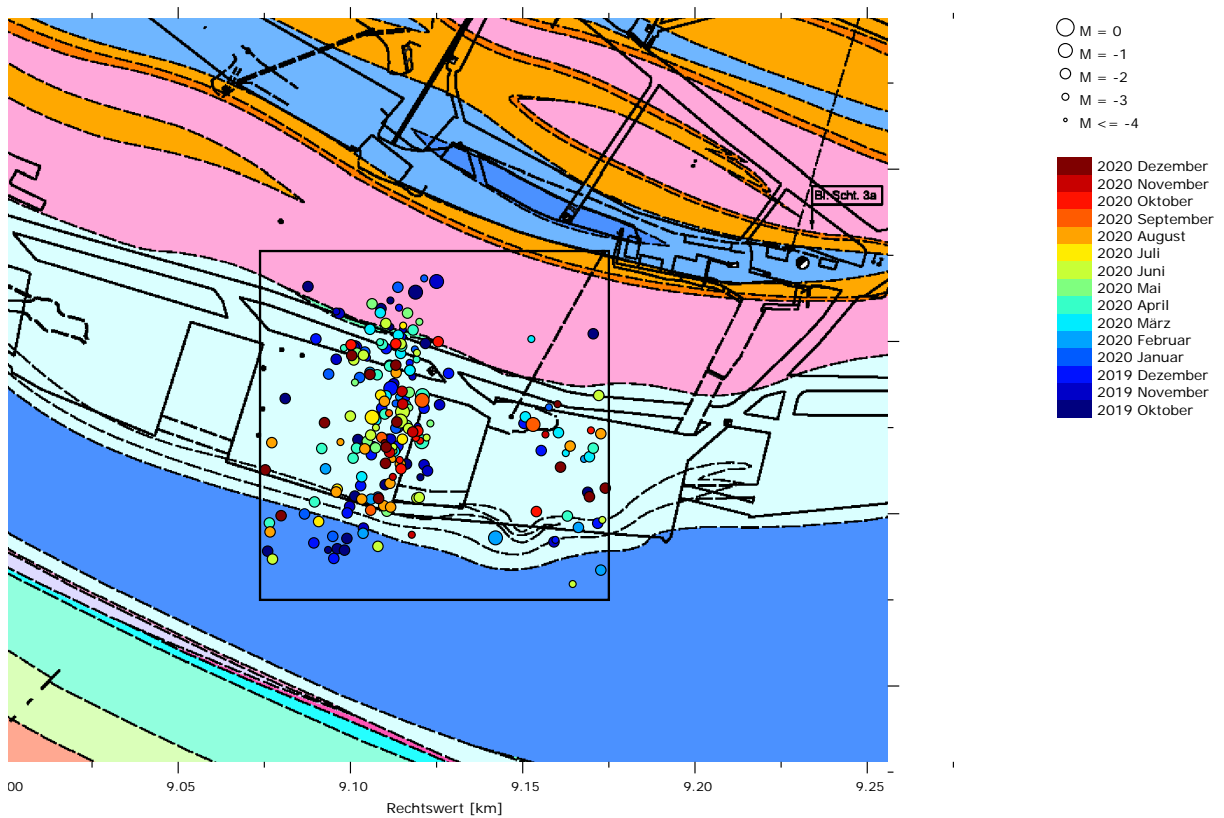
### Anhang 5.10: Cluster bei der ELK 6/750

*Bild 24: Draufsicht auf die mikroseismischen Ereignisse bei der ELK 6/750 in den Betriebsruhephasen von 10/2019 bis 12/2020 (Manuelle Auswertung).*
