BUNDESGESELLSCHAFT  
FÜR ENDLAGERUNG

Projekt	PSP-Element	Funktion/Thema	Komponente	Baugruppe	Aufgabe	UA	Lfd. Nr.	Rev.	Blatt: 1
NAAN	NNNNNNNNNN	NNAAANN	AANNNA	AANN	AAAA	AA	NNNN	NN	
9A	64330000				GC	PF	0012	00	Stand: 14.04.2021

GEOTECHNISCHES, GEOPHYSIKALISCHES, GEOCHEMISCHES MONITORING UND  
BAUSTOFFUNTERSUCHUNGEN - JAHRESBERICHT 2020 GEOMONITORING ASSE

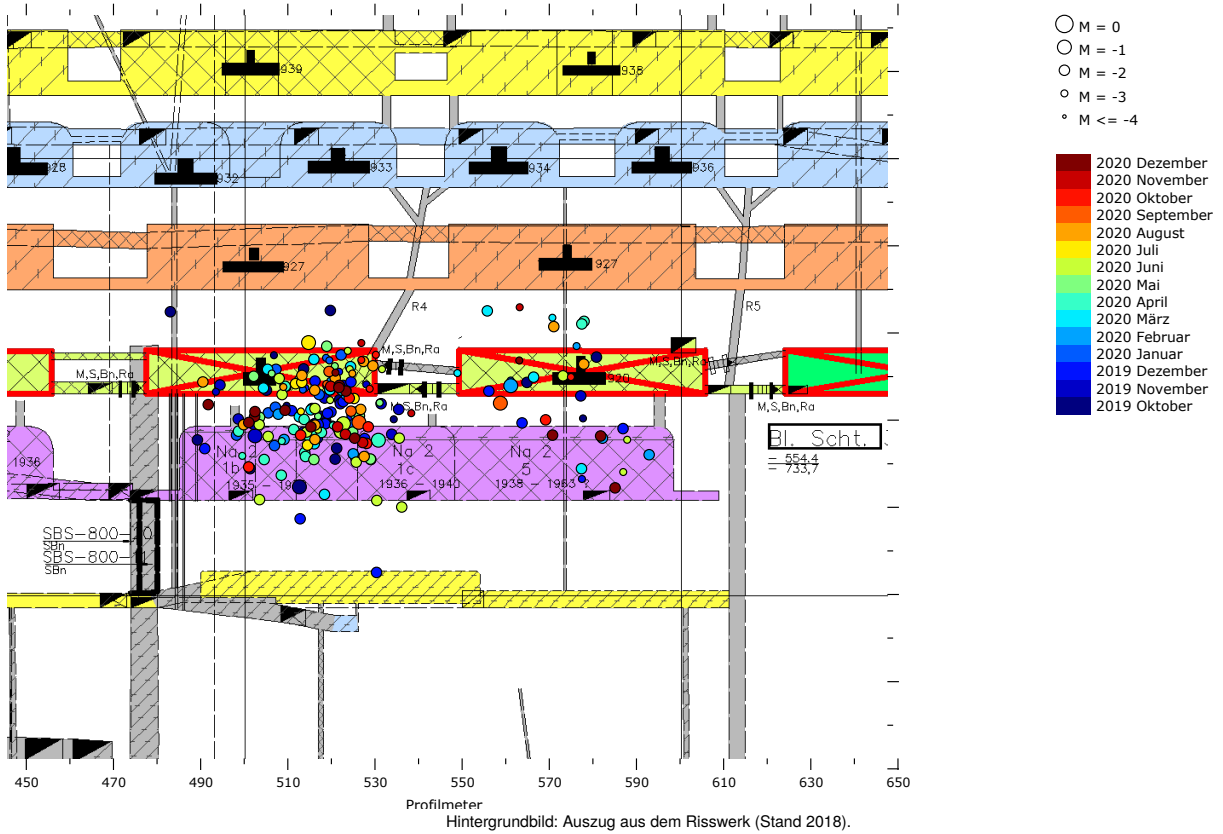
Bild 25: Mikroseismizität bei der ELK 6/750 in den Betriebsruhephasen von 10/2019 bis 12/2020 projiziert auf einen etwa parallel zum Streichen durch das Baufeld an der Südflanke verlaufenden Schnitt (Manuelle Auswertung).

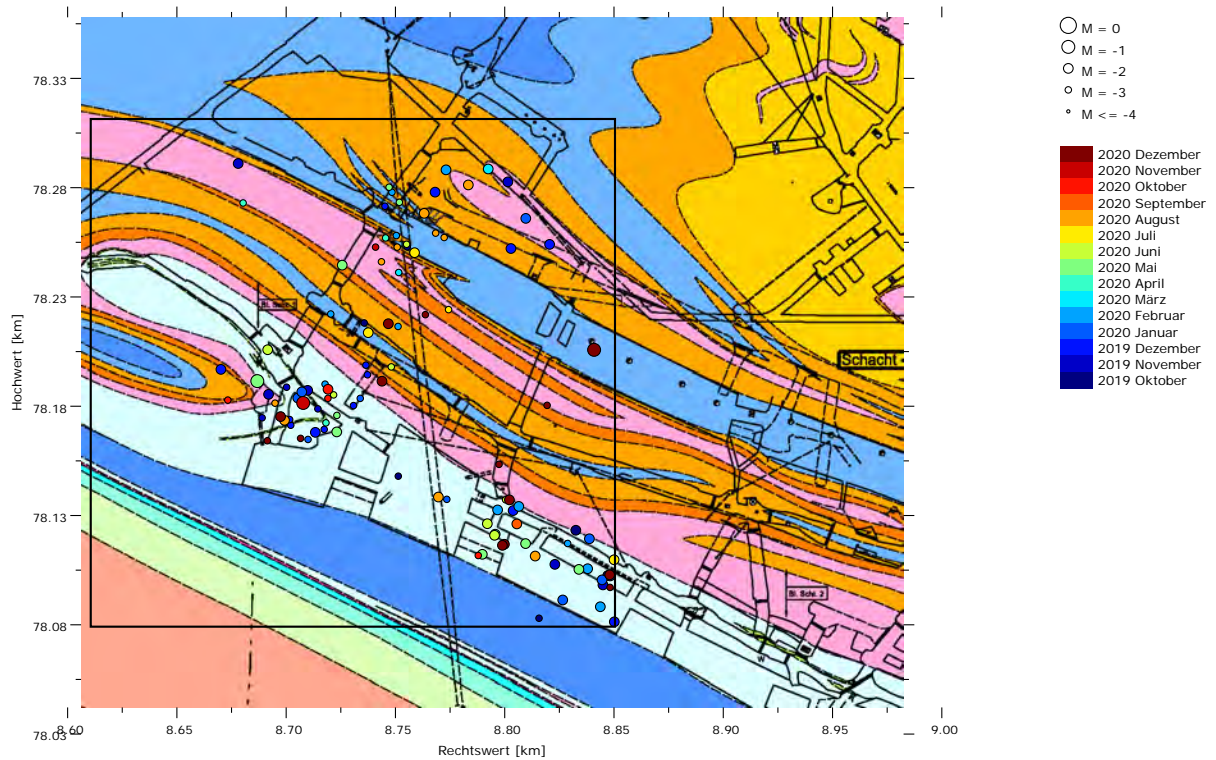
*Bild 30: Draufsicht auf die Ereignisse bei der 1. und 2. südlichen Richtstrecke nach Westen auf der 750-m-Sohle und in ihrer Umgebung westlich der ELK 4/750 (-513,5 m bis -543 mNN Teufe) in den Betriebsruhephasen von 10/2019 bis 12/2020 (Manuelle Auswertung).*

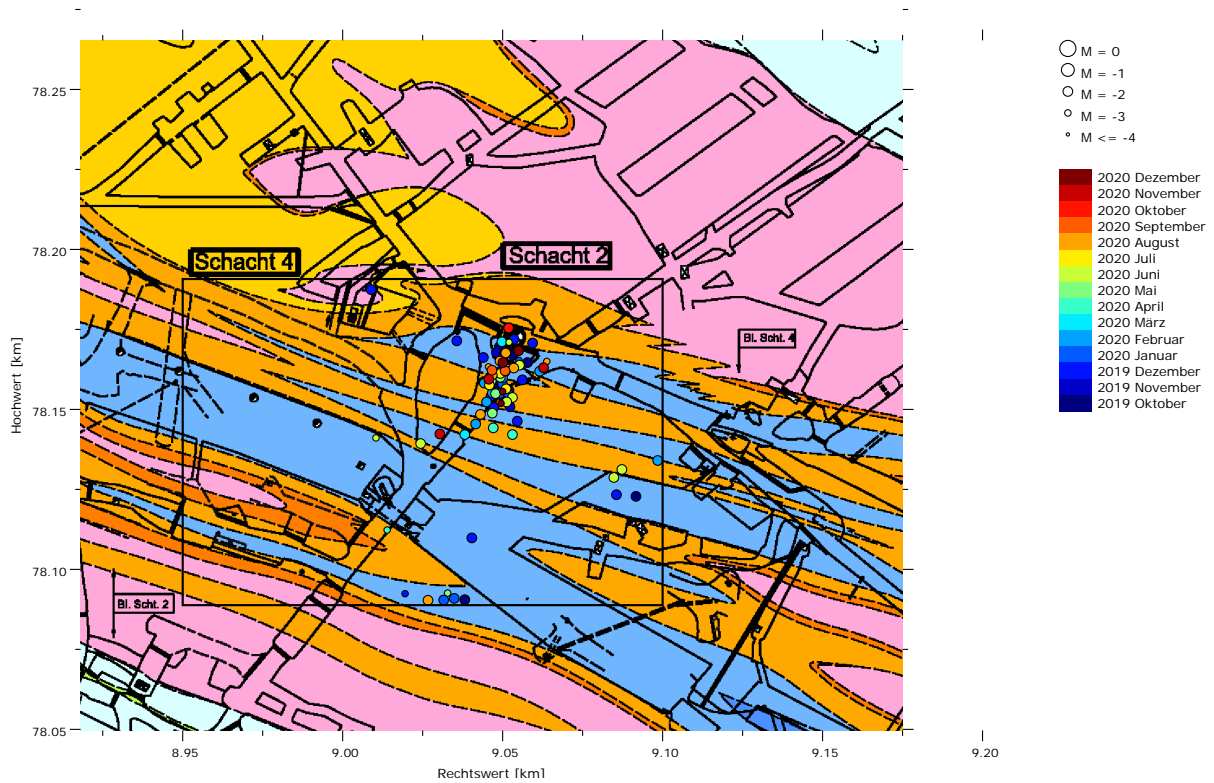
Bild 34: Draufsicht auf die Ereignisse im zentralen Bereich der 700-m-Sohle in den Betriebsruhephasen von 10/2019 bis 12/2020 (Manuelle Auswertung).

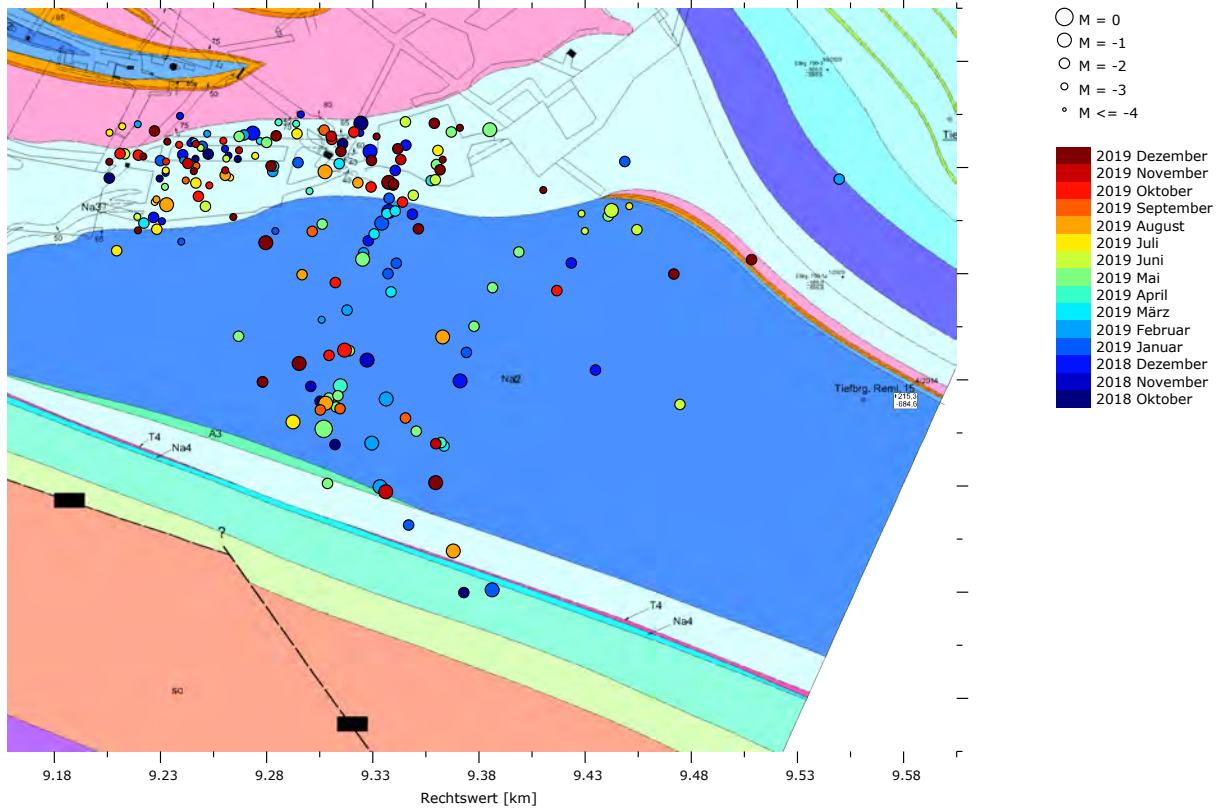
**Bild 38:** Mikroseismizität südöstlich des Grubengebäudes unterhalb der 574-m-Sohle im Zeitraum 10/2018 bis 12/2019 (Manuelle Auswertung).

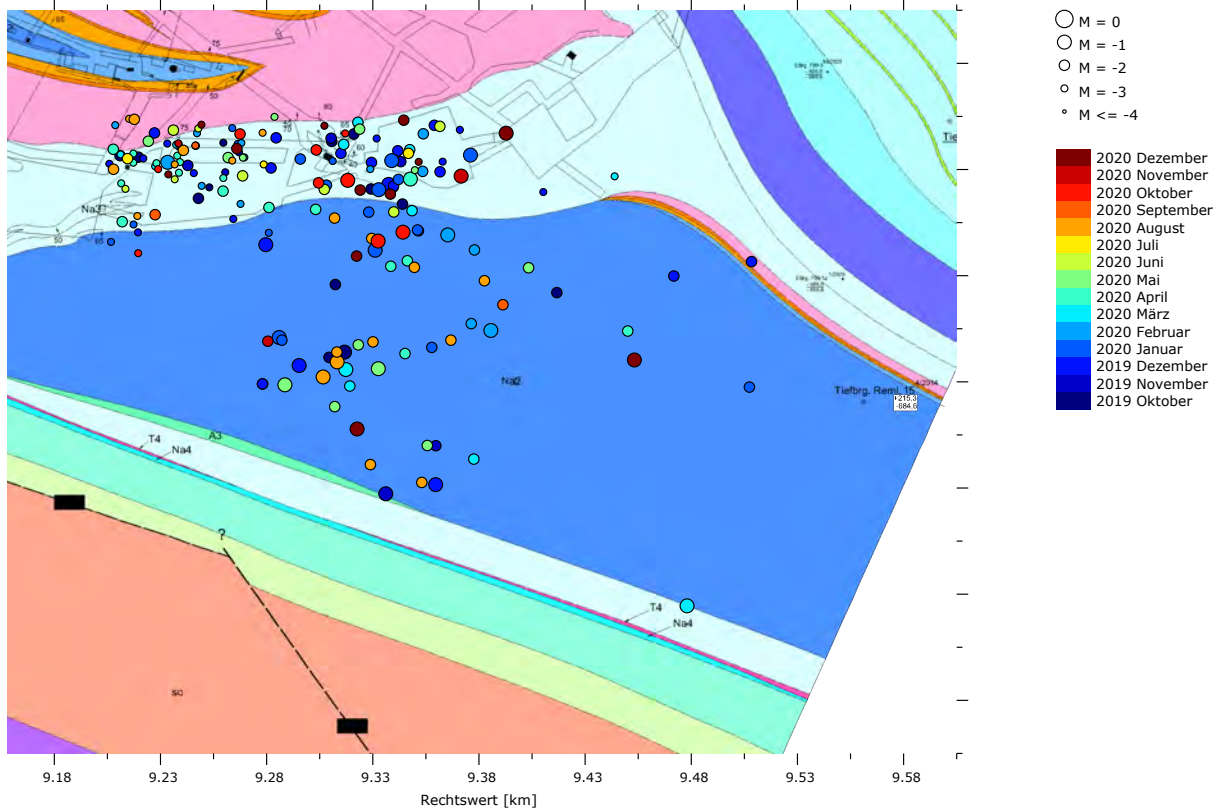
**Bild 39:** Mikroseismizität südöstlich des Grubengebäudes unterhalb der 574-m-Sohle im Zeitraum 10/2019 bis 12/2020 (Manuelle Auswertung).

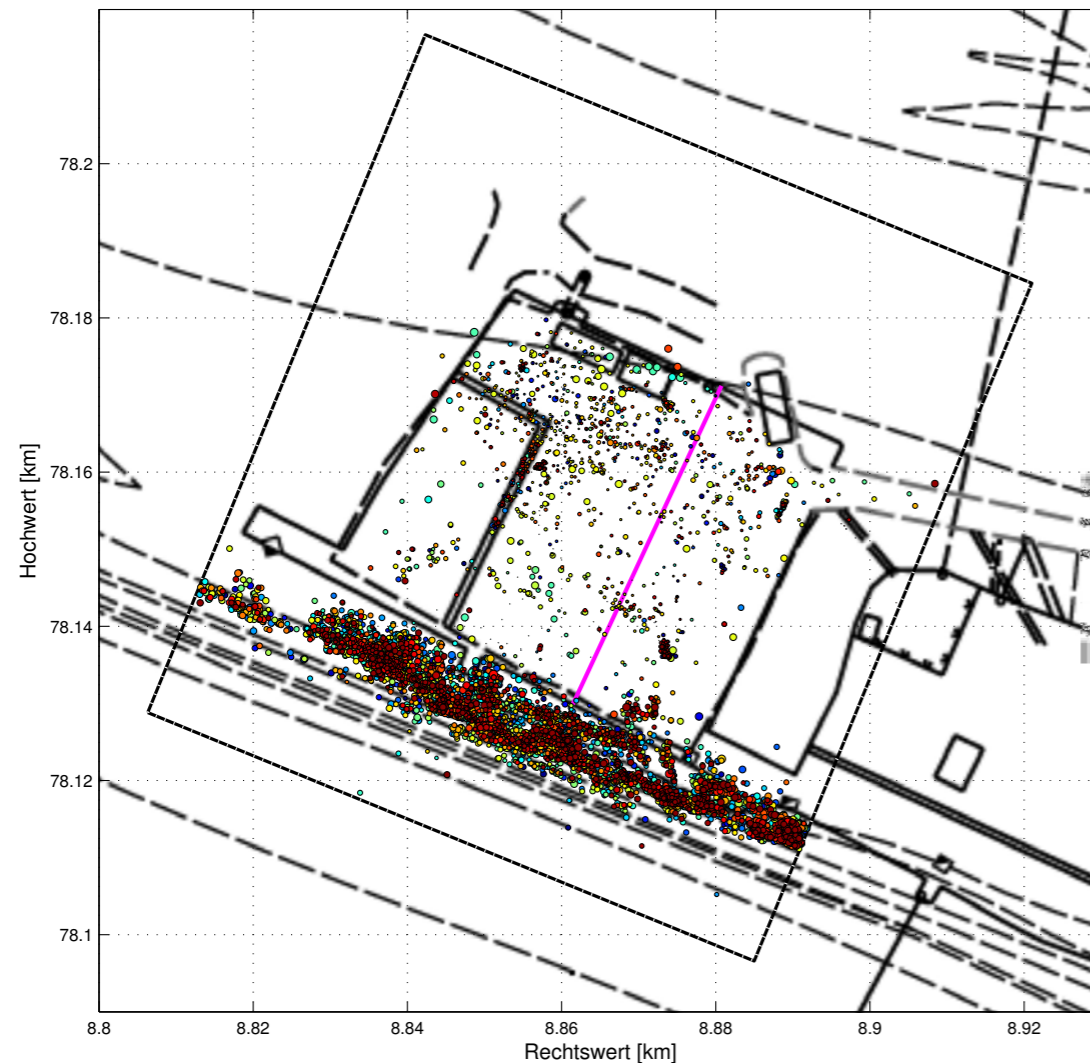
Gebirgsmechanische, mikroakustische Ereignisse beim Abbau 3/490 wurden insbesondere im Bereich der Firste des Abbaus 3/490 bis etwa 10 m oberhalb der Firste und südlich des Abbaus entlang der Grenze zum Deckgebirge beobachtet (vgl. Abbildung 2.2 auf Blatt 47 und Anhang 6.1, Bilder 40 bis 42 auf Blatt 300). Darüber hinaus wurde vom Abbau 4/490 aus Aktivität am Oststoß des Abbaus 3/490 beobachtet (vgl. Abschnitt 2.5.3, Blätter 49 bis 51, insbesondere Abbildung 2.3 auf Blatt 50). Die Ereignisrate südlich des Abbaus ist weiterhin deutlich höher als oberhalb der Abbaufirste (vgl. im Anhang 6.1 auf Bild 43 und Bild 44 auf Blatt 301).

des Jahres 2020 weiterhin insbesondere in folgenden Bereichen beobachtet (vgl. auch Abbildung 2.2 auf Blatt 47 und im Anhang 6.1, Bilder 40 bis 42 auf Blatt 300):

Innerhalb der zentralen Fläche am Übergang Salz-Deckgebirge gibt es insbesondere oberhalb der Abbaufirste steil einfallende und senkrecht zum Streichen verlaufende Linien erhöhter Aktivität, die sich mit Streifen geringer Aktivität abwechseln (vgl. Anhang 6.1, Bild 42 auf Blatt 300). Mögliche Erklärungen für die Linien erhöhter Aktivität können erhöhte Grenzflächenrauigkeit und/oder Schwächung des

*Bild 40: Mikroakustische Ereignisse im Bereich der Firste des Abbaus 3/490 und ihrer Umgebung in Betriebsruhephasen im Kalenderjahr 2020 projiziert auf die 490-m-Sohle (Farblegende: Siehe Bild 42).*

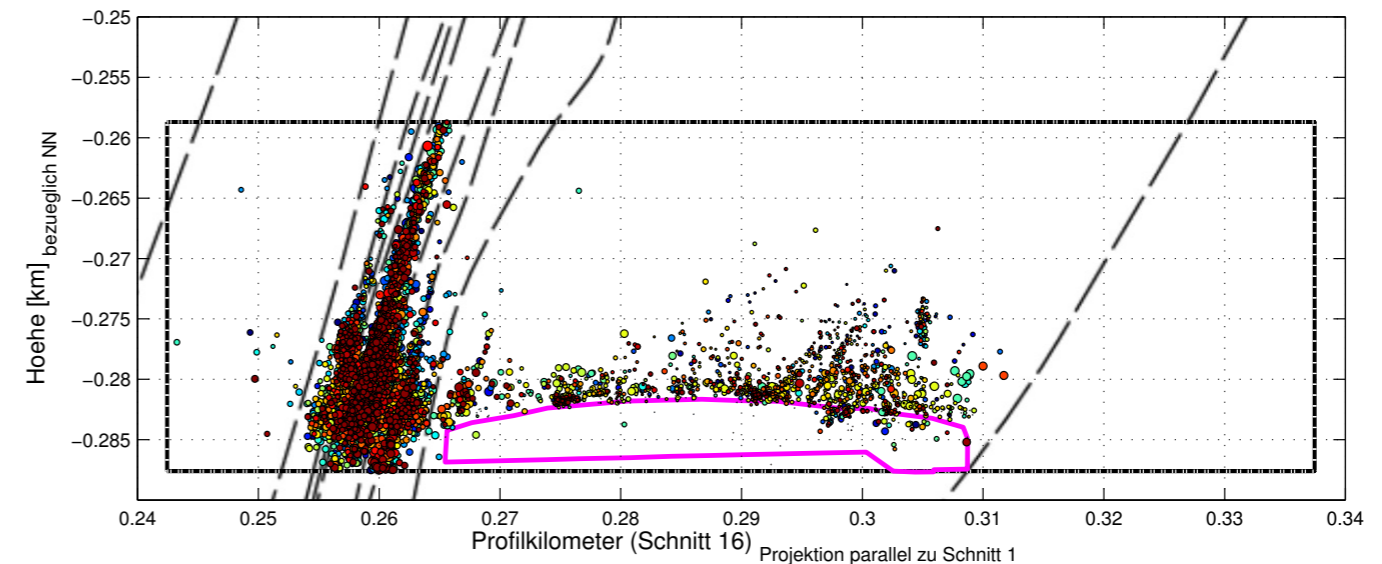
*Bild 41: Mikroakustische Ereignisse im Bereich der Firste des Abbaus 3/490 und ihrer Umgebung in Betriebsruhephasen im Kalenderjahr 2020 projiziert auf einen Seigerschnitt ungefähr senkrecht zum Streichen durch Abbau 3/490 (Farblegende: Siehe Bild 42).*

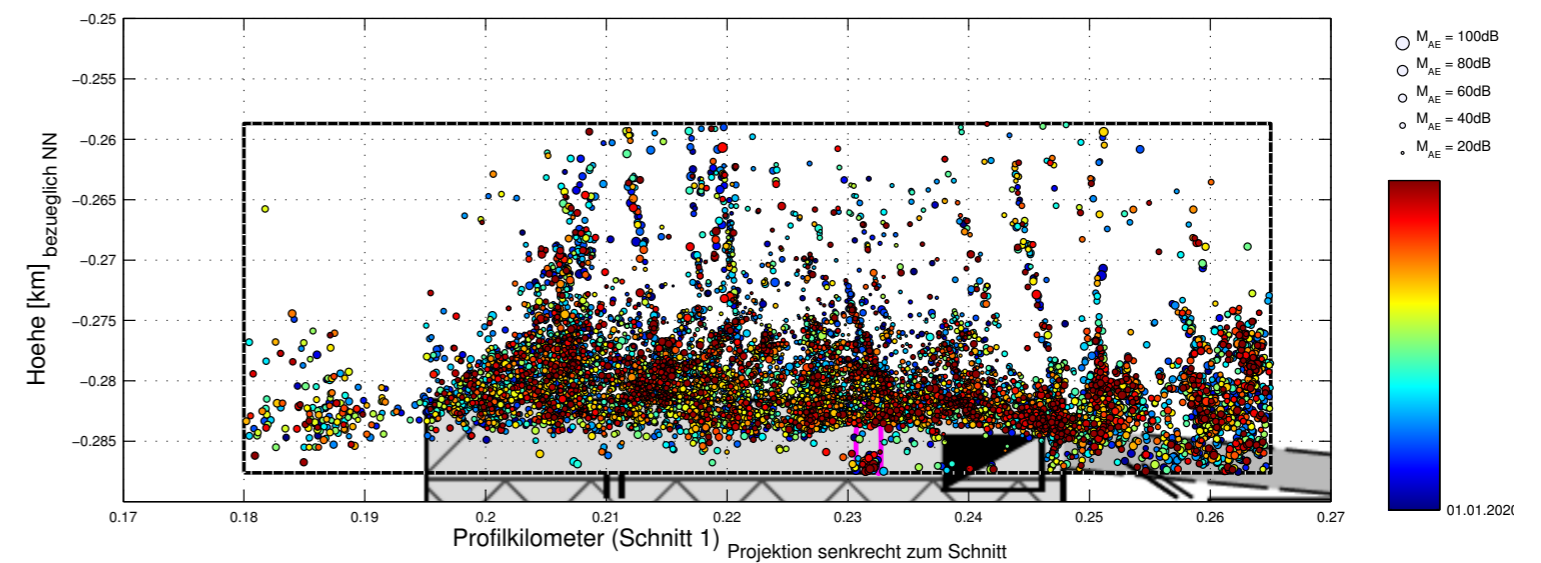
*Bild 42: Mikroakustische Ereignisse im Bereich der Firste des Abbaus 3/490 und ihrer Umgebung in Betriebsruhephasen im Kalenderjahr 2020 projiziert auf einen Seigerriss ungefähr parallel zum Streichen durch Abbau 3/490.*

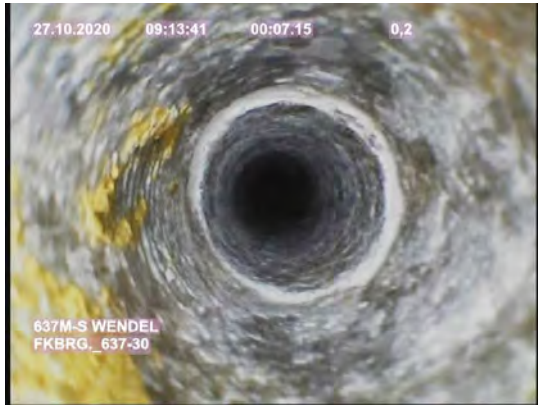
*Bild 55: Riss mit geringer Öffnungsweite von ca. 1 mm (FKBrG.637-30, Teufe: 0,20 m)*

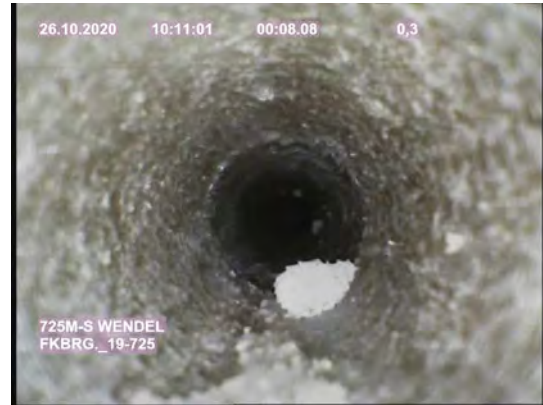
Die Firstkontrollbohrungen in diesem Wendelstreckenabschnitt zeigen Salzausblühungen als Hinweis auf Feuchtigkeit in der Bohrlochkontur, aber keine geöffneten Risse bzw. relevanten Konturausbrüche (Anhang 9.3, Bild 56 auf Blatt 314).

*Bild 56: Salzausblühungen in feuchter Kontur (FKBrG.725-19, Teufe: 0,30 m)*

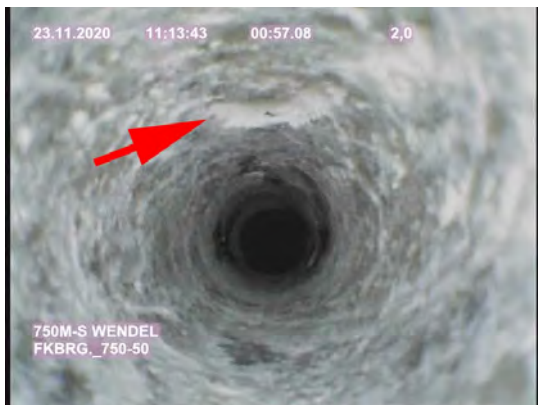
*Bild 57: Riss mit Öffnungsweite von ca. 1 bis 2 mm (FKBrG.750-50, Teufe: 1,90 m)*

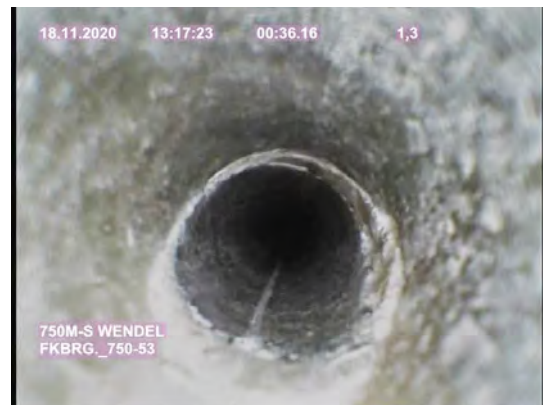
*Bild 58: Riss mit Öffnungsweite von ca. 1 bis 2 mm (FKBrG.750-53, Teufe: 1,30 m)*

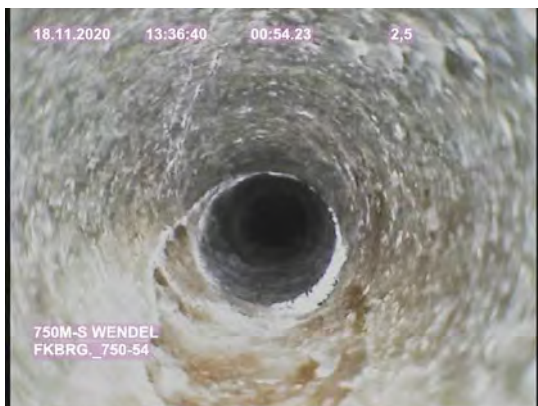
*Bild 59: Riss mit geringer Öffnungsweite (FKBrG.750-54, Teufe: 2,40 m)*

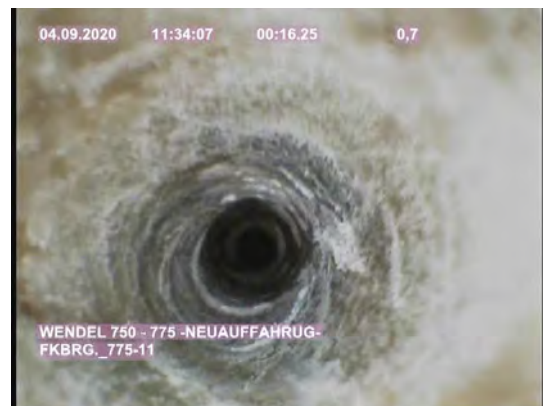
Mittels mehrfach durchgeführter Georadaruntersuchungen (zuletzt 2016) wurden markante Reflektoren an den Stößen des neu aufgefahrenen Wendelstreckenabschnitts sowie im Bereich des untersuchten Nordstoßes der 1. südlichen Richtstrecke nach Westen aufgezeichnet, welche die steil stehenden geologischen Schichten abbilden. Dabei ist eine Verlängerung der Reflexionszonen, entsprechend einer Zunahme der Schädigung, erkennbar. Daraufhin erstellte Kontrollbohrungen im oberen Südstoß der Wendelstrecke sowie in der Firste nahe am Übergang zum Südstoß zeigen bislang keine geöffneten Risse. Allenfalls deuten sich potentielle Rissstrukturen bzw. mögliche Trennflächen an Schichtgrenzen an und es sind geringfügige Salzausblühungen in einer insgesamt beanspruchten Bohrlochkontur erkennbar (Anhang 9.3, Bild 60 auf Blatt 314).

*Bild 60: Ausblühungen an beanspruchter Kontur (FKBrG.775-11, Teufe: 0,70 m)*

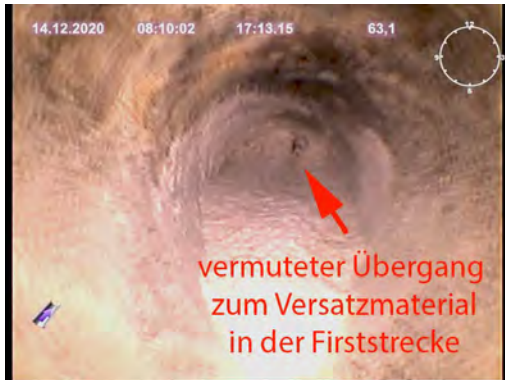
Bild 61: Übergang in Versatz der Firststrecke n. W./616, westl. Zugang Abb. 4/616 (SKBrg.553-01, Teufe: 63,20 m)

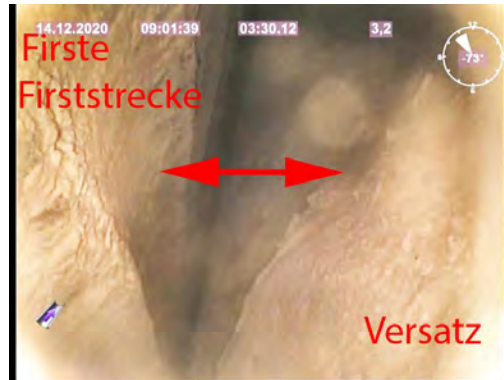
Bild 62: Übergang in Firststrecke n. W./616 mit Firstspalt, östl. Zugang Abb. 4/616 (SKBrg.553-02, Teufe: 79,80 m)

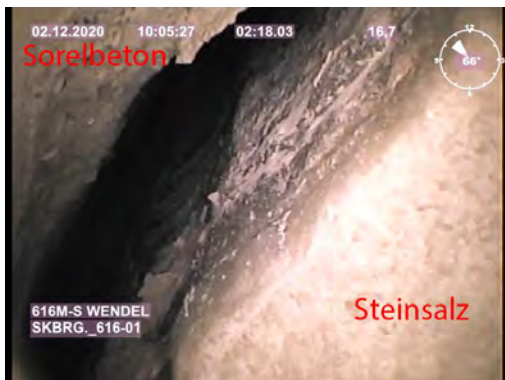
Bild 63: Firstspalt im Übergang Salz/Sorelbeton, Firstniveau 637-m-S (SKBrg.616-01, Teufe: 16,70 m)

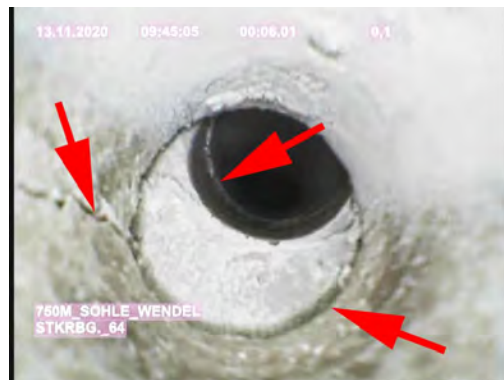
Bild 64: Risse mit Öffnungsweiten von ca. 2 bis 4 mm (StKBrg.750-64, Teufe: 0,10 m)

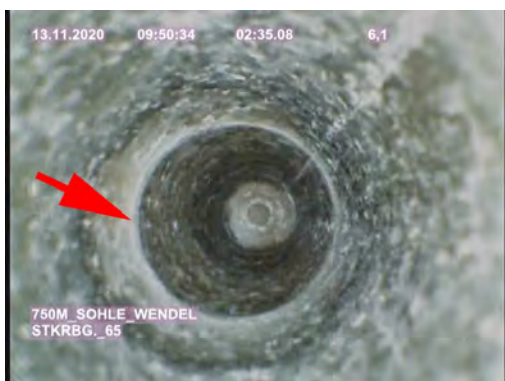
Bild 65: Riss mit geringer Öffnungsweite (StKBrg.750-65, Teufe: 6,00 m)

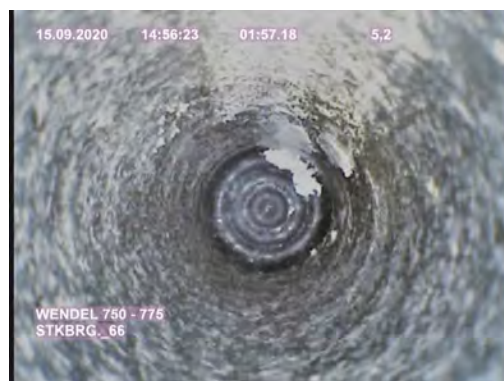
Bild 66: Salzausblühungen in feuchter Kontur (StKBrg.750-66, Teufe: 5,20 m)

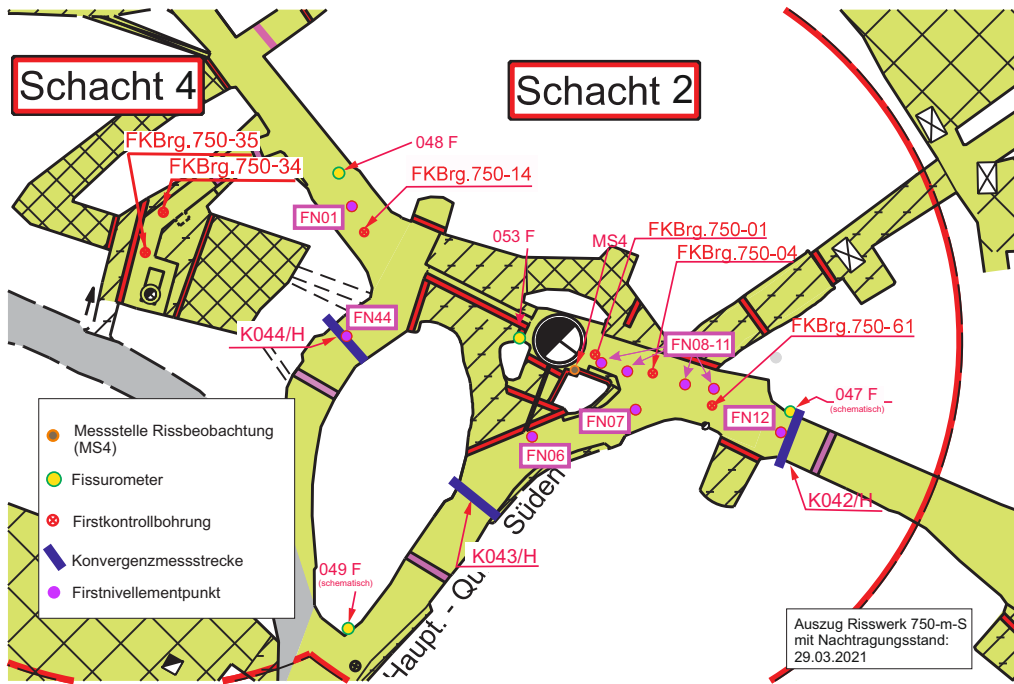
Bild 67: Grundrissausschnitt der 750-m-Sohle mit Messbohrungen und -systemen

An den Vertikalrissen am Stoß des Übergangs Hauptquerschlag nach Süden / Wendelstrecke Richtung 725-m-Sohle, wurde Ende Februar 2016 das Fissurometer 049F eingerichtet (s. Anhang 10.1, Bild 67 auf Blatt 322). Für 2019 wurde noch eine Gesamtverschiebungsrates von 0,8 mm/a verzeichnet, diese sinkt 2020 geringfügig auf 0,7 mm/a ab. Während die Rate der Öffnungsweite 2020 von 0,5 mm/a deutlich auf 0,9 mm/a zunimmt, werden für Höhenversatz und die Scherung im gleichen Zeitraum jedoch abnehmende bzw. stagnierende Raten ermittelt. Die Vertikalrisse zeigten seit 2014 überwiegend jährliche Verlängerungen im Bereich von mehreren Zentimetern bis in den Dezimeterbereich und haben sich 2020 nur marginal verlängert.

Darüber hinaus wurde im Übergang zur nördlichen Richtstrecke nach Osten am Nordstoß, gegenüber der verfüllten Nische im östlichen Füllortabschnitt, 2016 das Fissurometer 047F an einem Vertikalriss eingerichtet (s. Anhang 10.1, Bild 67 auf Blatt 322). Nach einer von Ende 2019 bis Mitte August 2020 reichenden Stagnationsphase mit Rissöffnungsweiten von 2,9 mm bis 3,0 mm steigt die Öffnungsweite bis Ende 2020 auf etwa 3,5 mm mit einer Rate von ca. 1,4 mm/a an, was geringfügig oberhalb der Vorjahresentwicklung liegt. Die Gesamtverschiebung entspricht weiterhin weitgehend der Öffnungsweite,

Ende Oktober 2016 wurde im Übergang zur nördlichen Richtstrecke nach Westen auf der 750-m-Sohle, östlich von Füllort Schacht 4/750, das Fissurometer 048F an einem Riss in der Firste instrumentiert (s. Anhang 10.1, Bild 67 auf Blatt 322).

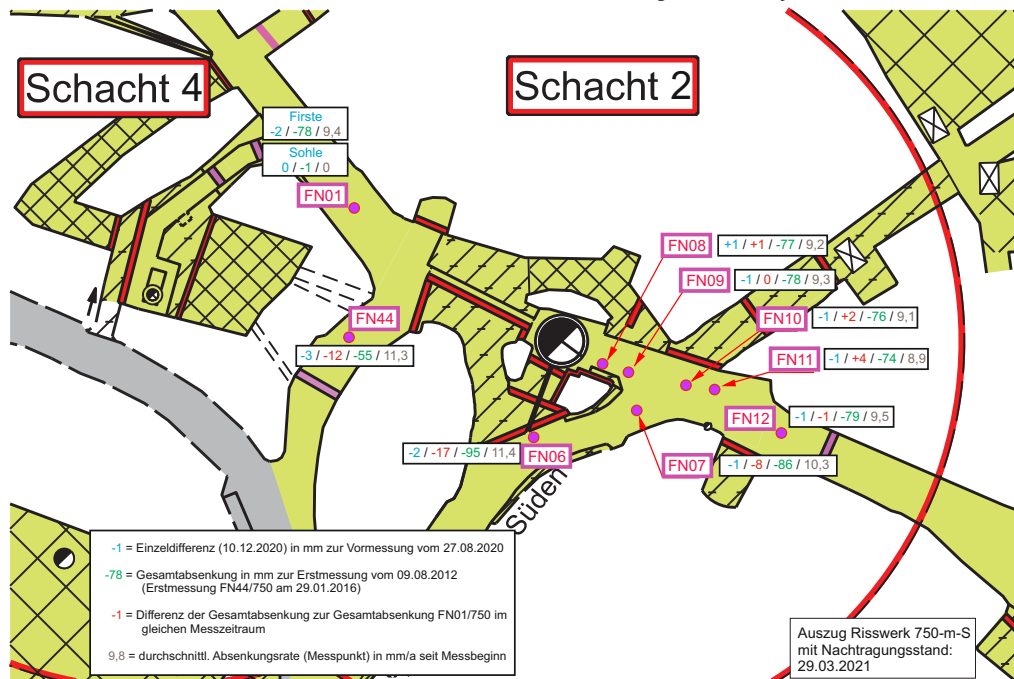
Bild 68: Grundrissausschnitt 750-m-S mit Lage / Senkungsdifferenzen der Firstnivellelementpunkte (Messpunkte abgekürzt ohne Angabe der Sohle (/750) dargestellt)

Die Messungen am 10.12.2020 belegen an den seit 2012 erfassten Messpunkten mit Senkungsbeträgen von 74 mm bis 95 mm eine Fortsetzung der bisherigen Firstabsenkung, wobei an Messpunkt FN 44/750 erst seit Anfang 2016 gemessen wird. Die Raten von 8,9 mm/a bis 11,4 mm/a liegen mit marginal abnehmender Tendenz im Bereich des Vorjahresniveaus. Ebenso entsprechen die Verformungsraten von etwa 1,6‰/a bis 3,3‰/a den im Februar 2020 registrierten Werten. Die Absenkung im östlichen Füllortbereich liegt weiterhin gleichauf mit den Werten des außerhalb gelegenen Vergleichspunkts bzw. an FN 10/750 und FN 11/750 deutlich darunter (s. Anhang 10.1, Bild 68 auf Blatt 322). Demgegenüber

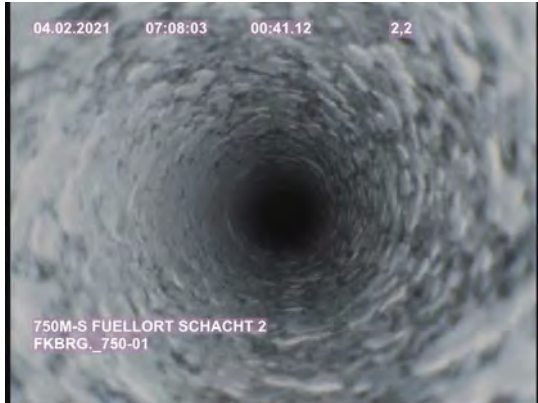
An FKBrG. 750-01 und FKBrG. 750-04 im östlichen Füllortbereich wurden bislang keine offenen Risse festgestellt. Die Bohrlochkontur ist teils leicht rau ausgebildet, was auf eine geringfügige gebirgsmechanische Beanspruchung hindeuten kann bzw. abschnittsweise auf Spuren des Bohrvorgangs zurückzuführen ist. In FKBrG. 750-01 deutet sich anhand von partiellen Bohrmehlanhaftungen eine leicht feuchte Bohrlochkontur an (s. Anhang 10.2, Bild 69 auf Blatt 323). Bei FKBrG. 750-04 liegen lokal

*Bild 69: Spuren des Bohrvorgangs und anhaftendes Bohrmehl (FKBrg.750-01, Teufe: 2,20 m)*

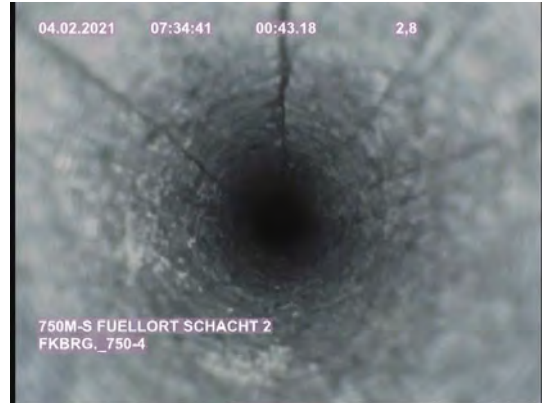
begrenzte Salzausblühungen als Hinweis auf Feuchtigkeit vor (s. Anhang 10.2, Bild 70 auf Blatt 323). Auch in der Kontur von FKBrG. 750-61, südöstlich des verfüllten Hauptquerschlags nach Norden, wurden bei der letzten Inspektion beginnende kleinräumige Salzausblühungen erkannt (s. Anhang 10.2, Bild 72 auf Blatt 323), Entfestigungserscheinungen liegen nicht vor.

*Bild 70: Beginnende Ausblühungen in leicht feuchter Bohrlochkontur (FKBrg.750-04, Teufe: 2,70 m)*

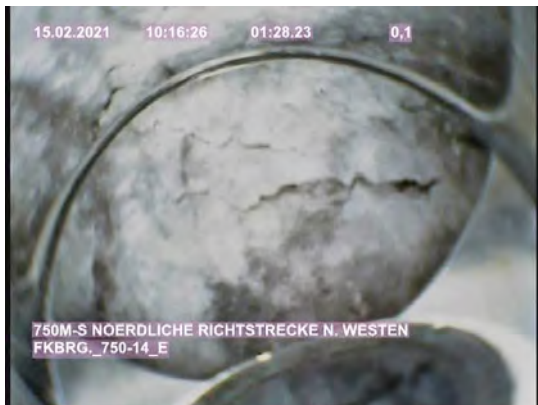
Im Übergang zur nördlichen Richtstrecken nach Westen auf der 750-m-Sohle deuten sich in FKBrG. 750-14 im Bereich von 0,2 m vereinzelte Haarrisse an, welche keine deutliche Vergrößerung der Öffnungsweite zeigen, aber zunehmend rundum verlaufen (s. Anhang 10.2, Bild 71 auf Blatt 323). Diverse kleinere Konturausbrüche ab ca. 2,1 m sind auf den Bohrvorgang zurückzuführen. Zwischen 3,8 m bis 5,0 m Bohrlochteufe liegt eine Kalisalzeinschaltung vor. In diesem Bereich, mit feuchter Bohrlochkontur, zeichnen sich vereinzelt beginnende Salzausblühungen ab.

*Bild 71: Zunehmend rundum verlaufende Haarrisse (FKBrg.750-14, Teufe: 0,20 m)*

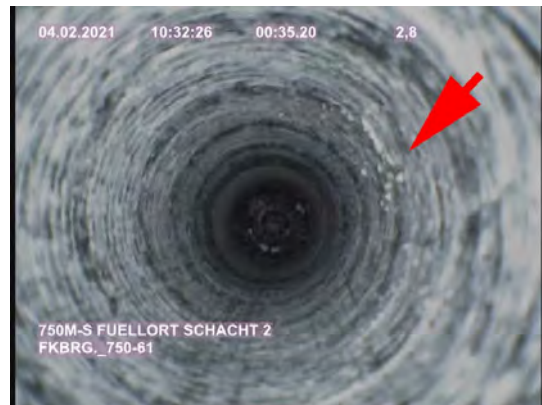
*Bild 72: Beginnende Ausblühungen in leicht feuchter Bohrlochkontur (FKBrg.750-61, Teufe: 2,80 m)*

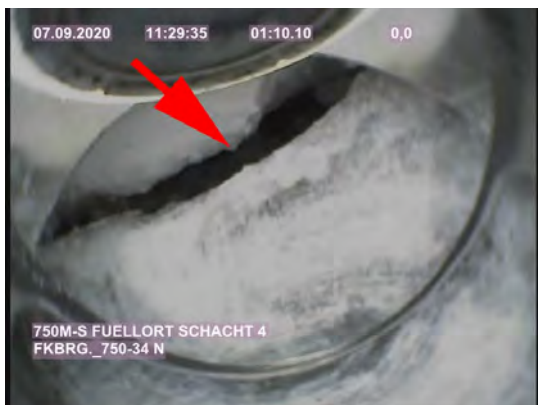
In der aufgelockerten Firste im Zugangsbereich zum Füllort Schacht 4 auf der 750-m-Sohle, westlich des inneren Wettertores, wurde in der Firstkontrollbohrung FKBrG. 750-34 bis etwa 2,0 m eine deutlich beanspruchte Bohrlochkontur detektiert. Dort sind neben diversen angedeuteten Rissbildungen bei 0,1 m ein rundum laufender Riss mit einer Öffnungsweite von etwa 0,5 mm bis 3 mm (s. Anhang 10.2, Bild 73 auf Blatt 323) sowie bei 0,4 m und 0,9 m Teufe beginnende Rissöffnungen erkennbar.

*Bild 73: Geöffneter Riss, Öffnungsweite bis ca. 3 mm (FKBrg.750-34, Teufe: 0,10 m)*

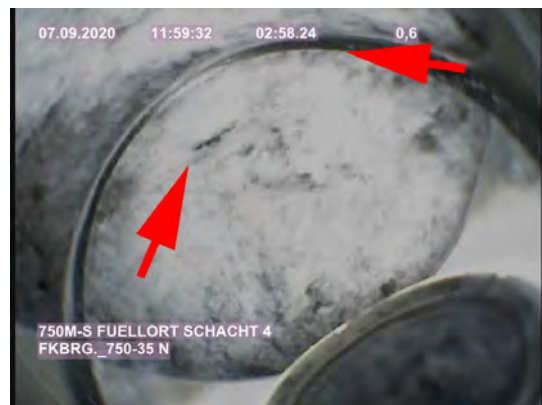
Weiter westlich im Zugang des Füllorts Schacht 4, unmittelbar vor dem großen geschädigten Überhang zur Schachtröhre, zeigen sich in Firstkontrollbohrung FKBrG. 750-35 diverse Konturausbrüche. Bei etwa 0,6 m sowie 2,2 m Teufe sind rissförmige Konturausbrüche in der stark mit Bohrmehl maskierten Bohrung erkennbar (s. Anhang 10.2, Bild 74 auf Blatt 323).

*Bild 74: Rissförmiger Konturausbruch (FKBrg.750-35, Teufe: 0,60 m)*

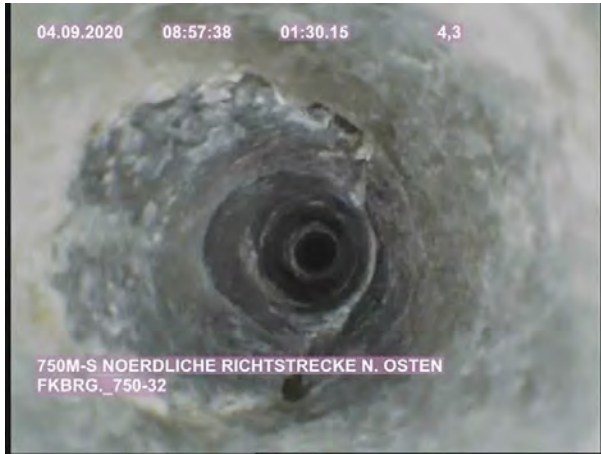
In der zuletzt am 04.09.2020 inspizierten Firstkontrollbohrung FKBrG. 750-32 befindet sich der Übergang Steinsalz/Sorelbeton bei 4,5 m und der Übergang Sorelbeton/Steinsalz bei 7,2 m Bohrlochteufe. Im nordwestlichen Bereich sind ab 4,1 m Bohrlochteufe bis zum Übergang in den Sorelbeton starke Auflockerungen und Rissbildungen an der Bohrlochkontur erkennbar. Somit besteht kein formschlüssiger Übergang vom Steinsalz zum Sorelbeton (s. Anhang 11.1, Bilder 75 bis 76, auf Blatt 327). Der Übergang vom Sorelbeton zum Steinsalz bei 7,2 m Bohrlochteufe erfolgt nahezu bündig (s. Anhang 11.1, Bild 77 auf Blatt 327). Zwischen 1,6 m bis 3,5 m sind vereinzelt kleinräumige Salzausblühungen zu erkennen.

Bild 75: FKBrG. 750-32 – Position bei 4,2 m  
Aufgelockerter Bereich bis 4,5 m

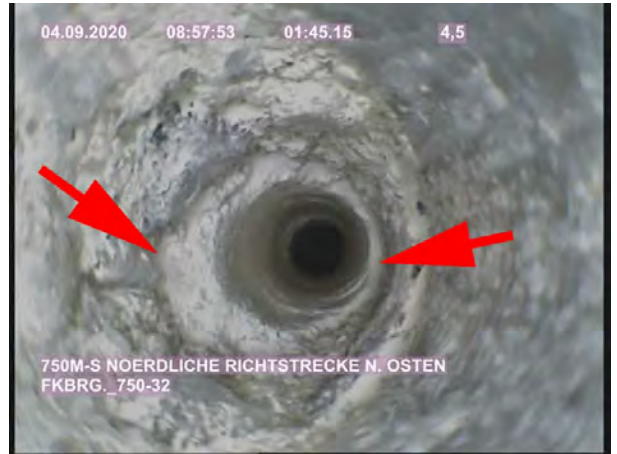
Bild 76: FKBrG. 750-32 – Position bei 4,5 m  
Übergang Steinsalz–Sorelbeton

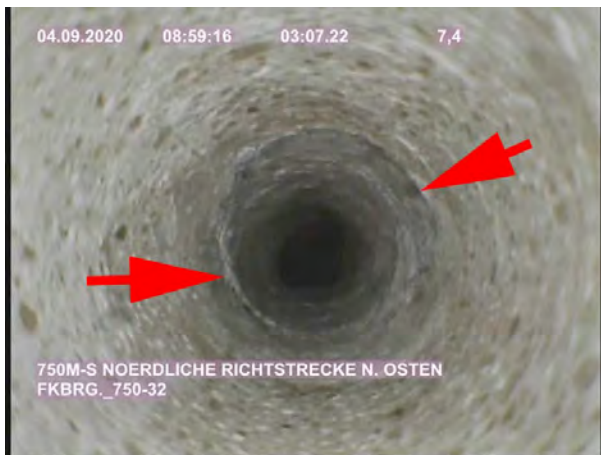
Bild 77: FKBrG. 750-32 – Position bei 7,2 m  
weitgehend formschlüssiger Übergang  
Sorelbeton–Steinsalz

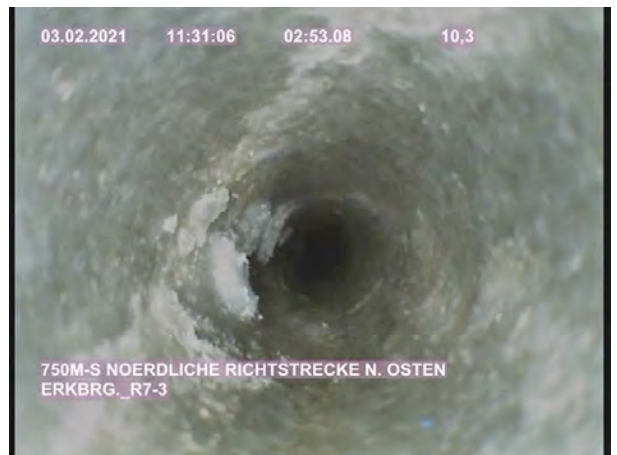
In den letzten Befahrungen der Firstkontrollbohrungen FKBrg. 750-05, -06, -07, -62 vom 04.09.2020 sowie der Erkundungsbohrung R7-3 vom 03.02.2021 zeigen diese Bohrungen beanspruchte Konturen, aber weiterhin keine offenen Risse. Der durchfeuchtete Bereich sowie die Ausbildung von Salzausblühungen in der Bohrung R7-3 haben sich im Vergleich zur letzten Inspektion nicht relevant vergrößert (s. Anhang 11.1, Bild 78 auf Blatt 327). Die Länge der FKBrg. 750-62 hat sich durch den Konturnachschnitt im Zugangsbereich zum Abbau 5/750 (Na2) um 1,5 m reduziert. Die FKBrg. 750-31 ist derzeit durch eine Rohrleitung verdeckt und FKBrg. 750-64 ist aufgrund einer unmittelbar darunter errichteten Einhausung nicht zugänglich.

Bild 78: EBrG. R7.3 – Position bei ca. 10,0 m  
Salzausblühungen an potentieller Auflocke-  
rung

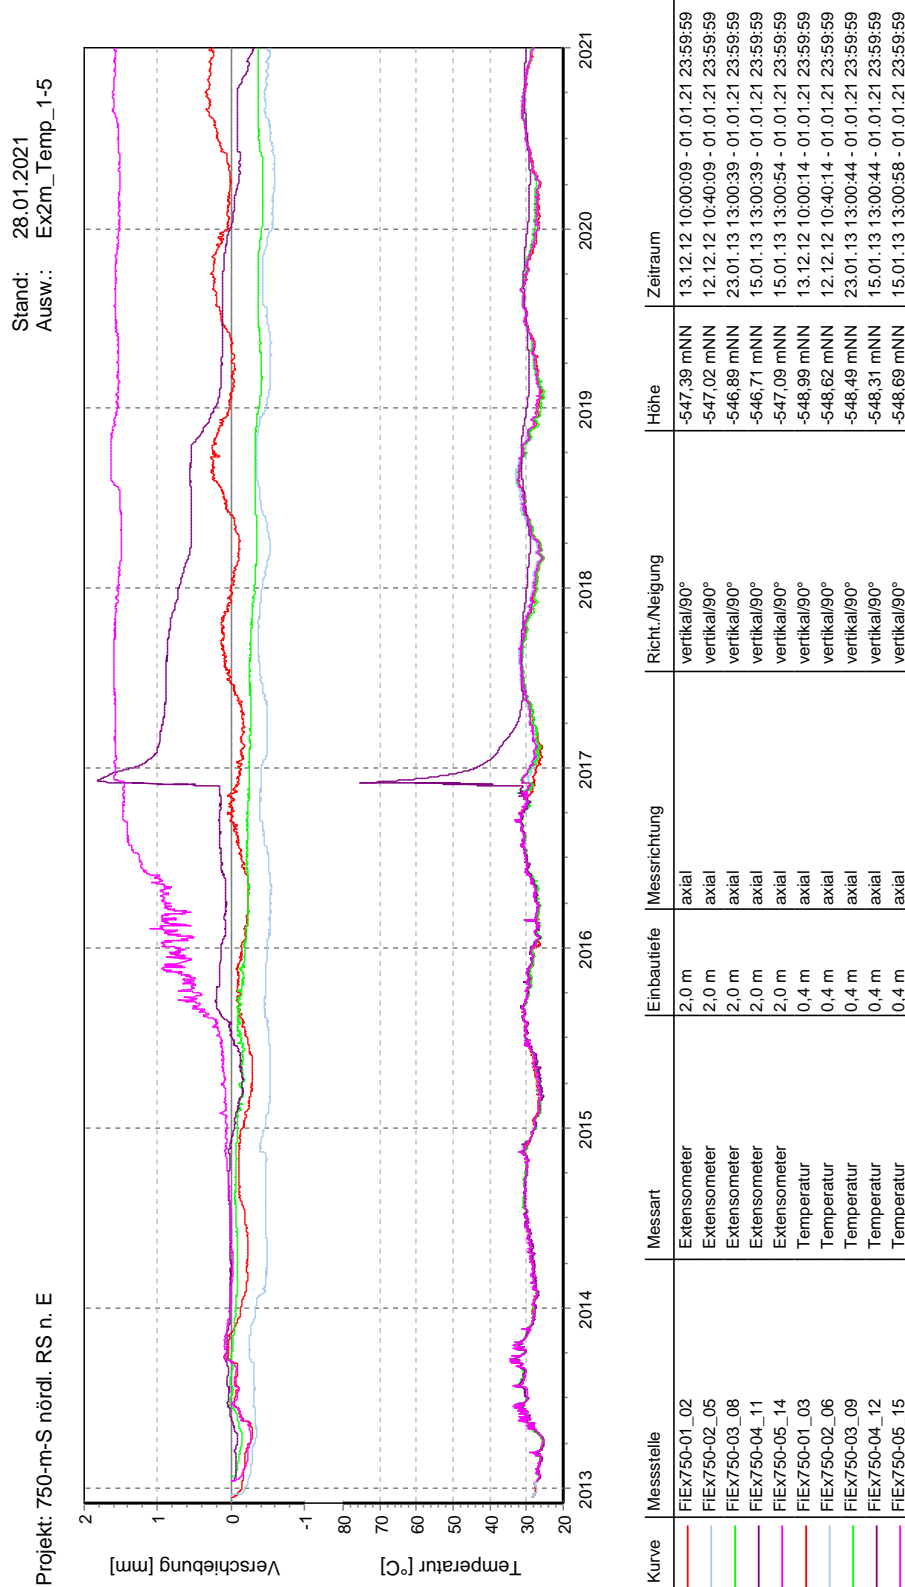
Bild 79: Zeitreihen Temperatur- und Extensometermessungen 2-m-Ankerpunkte, Bohrungen FIEx750-01 bis -05 (Messstellen sind mit Angabe der Messkanalnummern aufgeführt)

An den Firstextensometern FiEx750-01 und FiEx750-02 schwanken die an den 4-m-Ankerpunkten erfassten Gesamtdehnungen nahe des Nullpunkts bzw. geringfügig darüber. Nachdem von 2016 bis 2018 tendenziell zunehmende Maximaldehnungen verzeichnet wurden, liegen die Dehnungswerte für 2019 und 2020 geringfügig unterhalb des Niveaus von 2018 bzw. nähern sich diesem wieder an (Anhang 11.2, Bild 80 auf Blatt 329), was auf den Einfluss eines Jahresgangs hindeutet. So werden an FiEx750-01 und FiEx750-02 von September bis Anfang November 2019 maximale Dehnungen von etwa 1,0 mm registriert, welche jeweils bis Anfang Januar 2021 wieder leicht auf 0,8 mm bzw. 0,9 mm abgesunken sind. Die Werte entsprechen ungefähr dem Vorjahresniveau bzw. liegen geringfügig darüber. Die Entwicklung der Dehnungsbewegungen an den 2-m-Ankerpunkten ist bis zum aktuellen Berichtsstand weiterhin vergleichsweise vernachlässigbar (Anhang 11.2, Bild 79 auf Blatt 329).

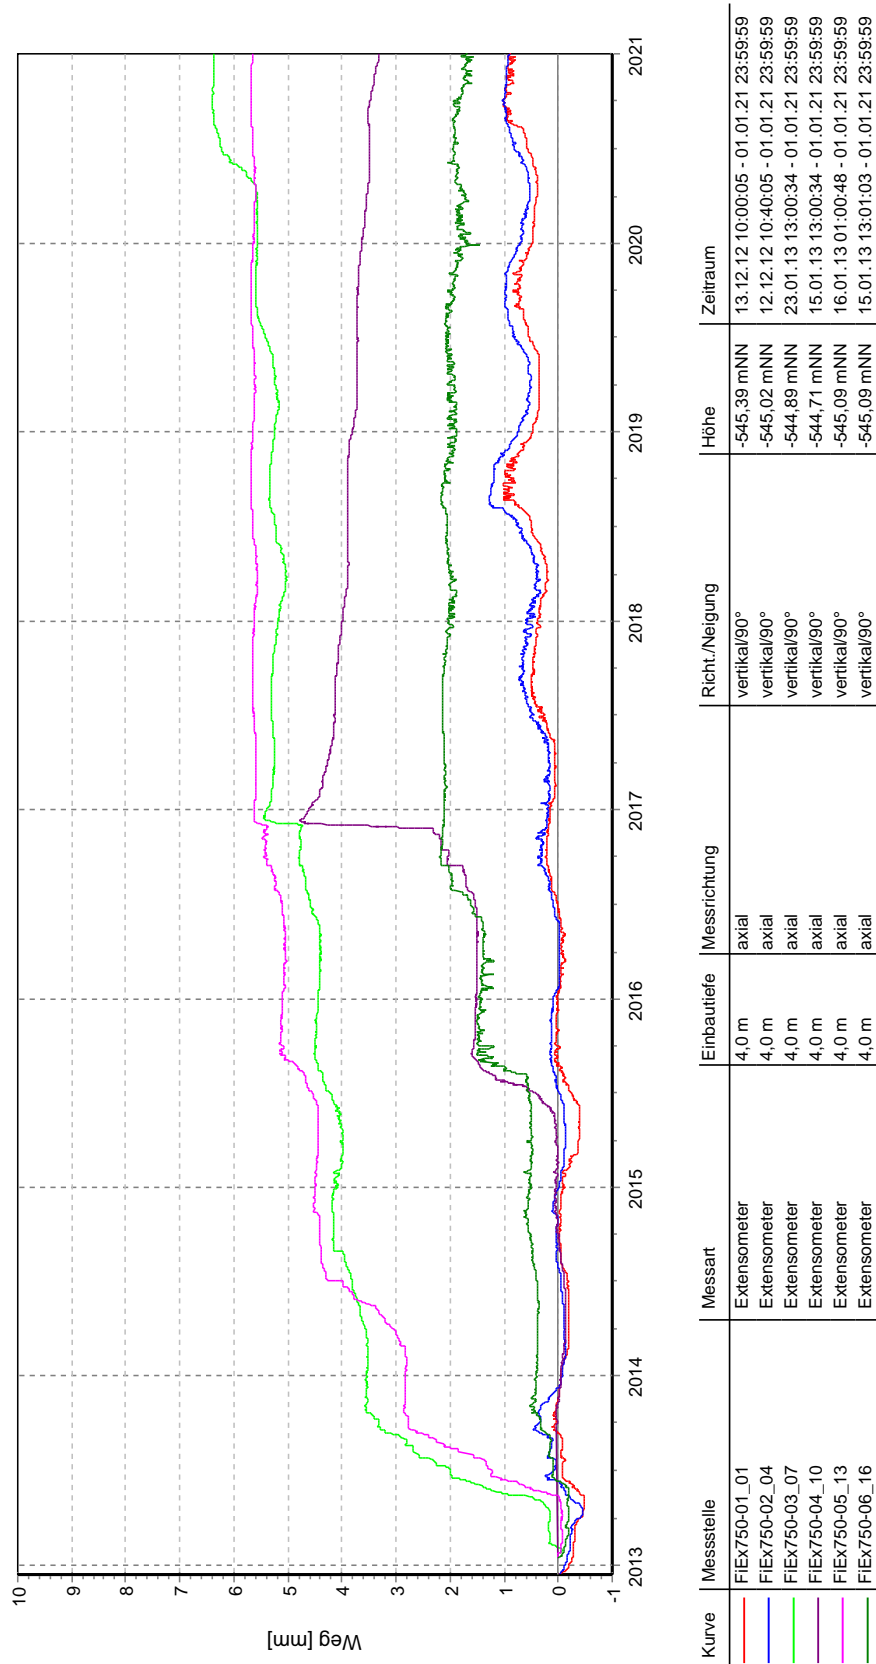
Bild 80: Zeitreihen Extensometermessungen 4-m-Ankerpunkte, Bohrungen FIEx750-01 bis -06 (Messtellen sind mit Angabe der Messkanalnummern aufgeführt)

Nachdem ab Dezember 2016 an FiEx750-03 durch Betonagetätigkeiten induzierten sprunghaften Dehnungsanstieg von 4,8 mm auf 5,4 mm am 4-m-Ankerpunkt zeigen sich dort bis Anfang März 2019 mit einer Dehnung von 5,2 mm nur sehr geringfügige Schwankungen der Dehnungsentwicklung (Anhang 11.2, Bild 80 auf Blatt 329). Nach dem letzten Dehnungsanstieg auf 5,6 mm im August 2019 stagnieren die Werte bis Ende April 2020 auf diesem Niveau. Danach steigen die Dehnungswerte bis Mitte August 2020 auf 6,4 mm an, was einer im Vergleich zum Vorjahr höheren Rate von 2,7 mm/a entspricht. Seitdem stagniert der Wert bis Anfang Januar 2021, insgesamt zeichnet sich die Entwicklung eines Jahresgangs ab. Die bis 2019 kontinuierlich auf -0,4 mm gesunkene Gesamtdehnung am 2-m-Ankerpunkt stagniert 2020 mit marginalen Schwankungen auf diesem Niveau (Anhang 11.2, Bild 79 auf Blatt 329).
