Untersuchung ausgewählter Störfälle
im Bergbau

Hauptband

Technische Universität Berlin
Institut für Bergbauwissenschaften

Berlin, im März 1984

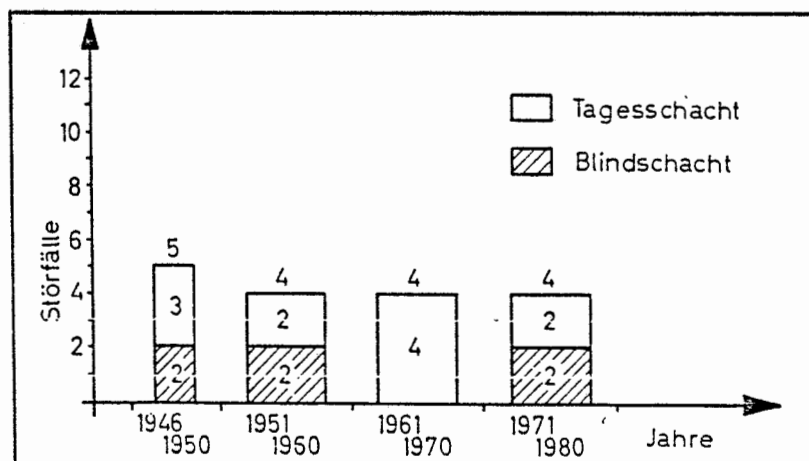
Abb. 4.4 Verteilung der Störfälle mit Bremsversagen in Tages- und Blindschächten (1946 - 1980), die zum Übertreiben geführt haben

Im Untersuchungszeitraum ist es in 17 Fällen zum Übertreiben gekommen, das ursächlich auf ein Bremsversagen zurückzuführen ist. Dreimal war der Absturz des Fördermittels die Folge.

Aus der Darstellung ist zunächst abzuleiten, daß die Anzahl der Vorfälle relativ gering ist; daß jedoch die Vorfälle mit Bremsversagen keine **sich deutlich verringernde Tendenz** zeigen. Die Ursache mag in dem komplexen Aufbau von Bremseinrichtungen mit einer vergleichsweise komplizierten Steuereinrichtung zu suchen sein.

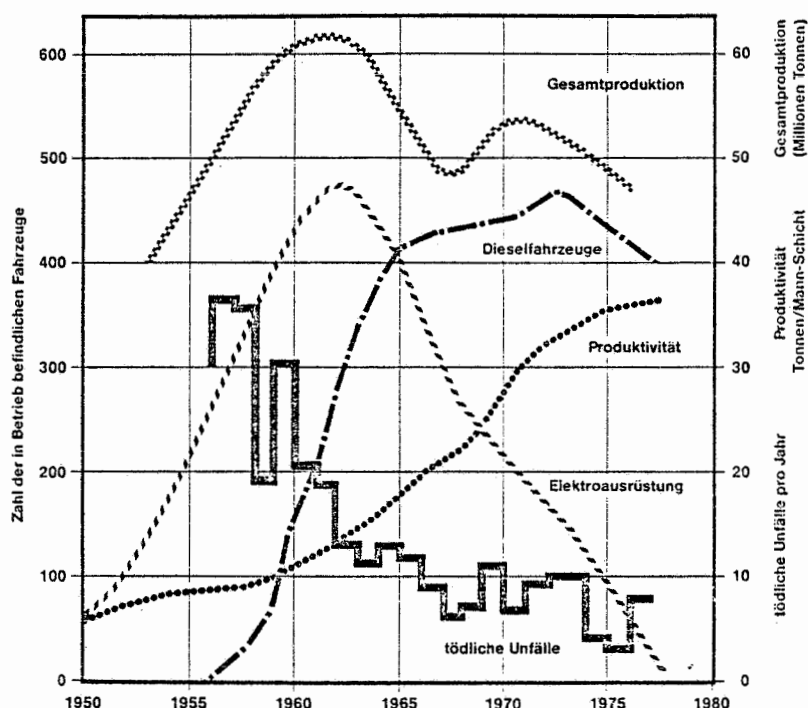
Abb. 6.4 Statistik aus den Werten von 30 Eisenerzbergwerken in Lothringen (nach Smith, 1981)

Das Ergebnis des hohen Brandanteiles der E-Kabel bei bewegten Untertagemaschinen wurde hervorgehoben, weil es für die maschinentechnische Planung der Einlagerungsbetriebe von Bedeutung sein kann. Über Elektrokabel versorgte Fahrzeuge sind nach den Untersuchungsergebnissen der amerikanischen Studie wegen der hohen Brand-

gefährdung der E-Kabel nicht zu empfehlen (Abb. 6.4).

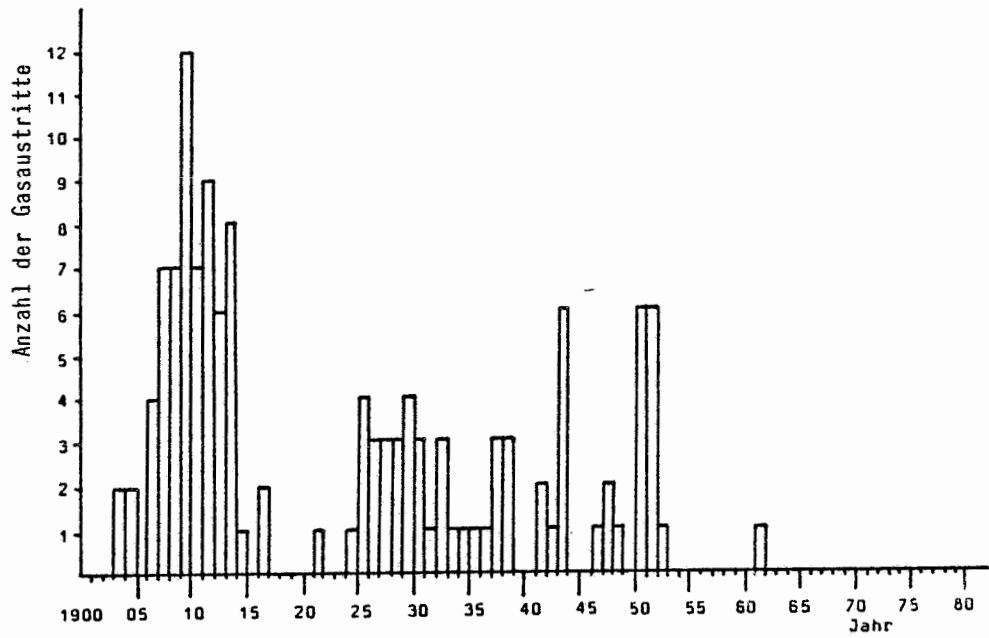
Abb. 10.1 CH₄-Gasaustritte im deutschen Salzbergbau von 1900 - 1980

Auffallend ist die starke Häufigkeit von Gasaustritten etwa von 1905 bis zum Ende des Ersten Weltkrieges. Ursache ist Unerfahrenheit, Unkenntnis, geringe bis keine Sicherheitsvorkehrungen, Produktionszwang während der Kriegszeit und der Abbau von gasreichen Lagerstätten. Der Rückgang der Ereignisse ist in erster Linie zu begründen mit der Stilllegung zahlreicher deutscher Kali-gruben nach dem Ersten Weltkrieg, wobei insbesondere gas- und laugengefährdete Betriebe geschlossen wurden. Ein Ansteigen der Ereignisse korreliert mit der Kriegs-

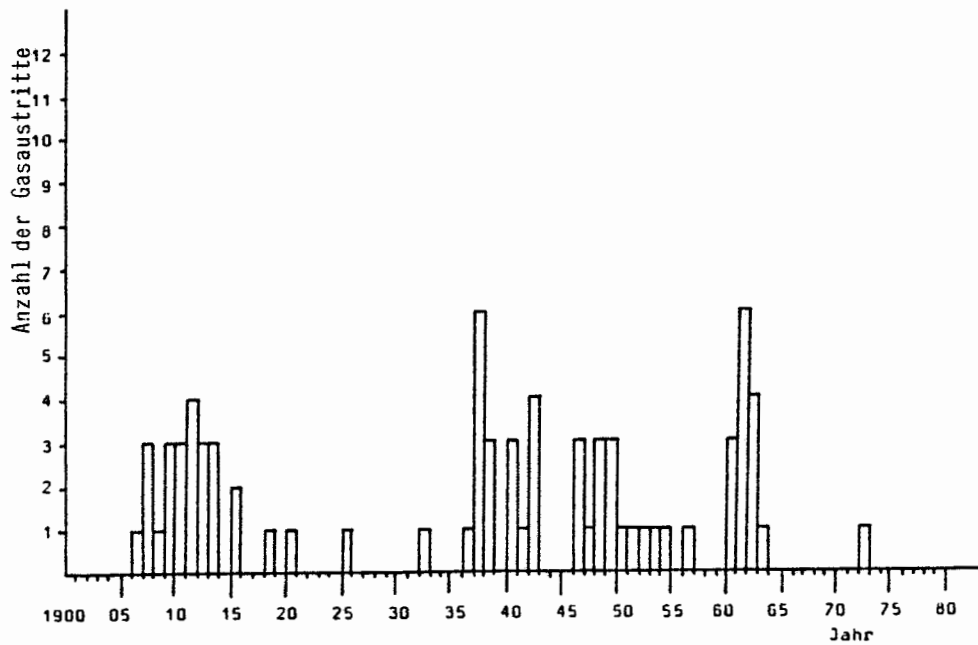
Abb. 10.2 CO₂-Gasaustritte im deutschen Salzbergbau von 1900 - 1980

und Nachkriegszeit des Zweiten Weltkrieges. Trotz zunehmender Erfahrung und Sicherheitsvorkehrungen kam es gerade in dieser Zeit zu schweren Ausbrüchen, weil der Bedarf auch aus ungünstigen Lagerstätten gedeckt werden mußte.

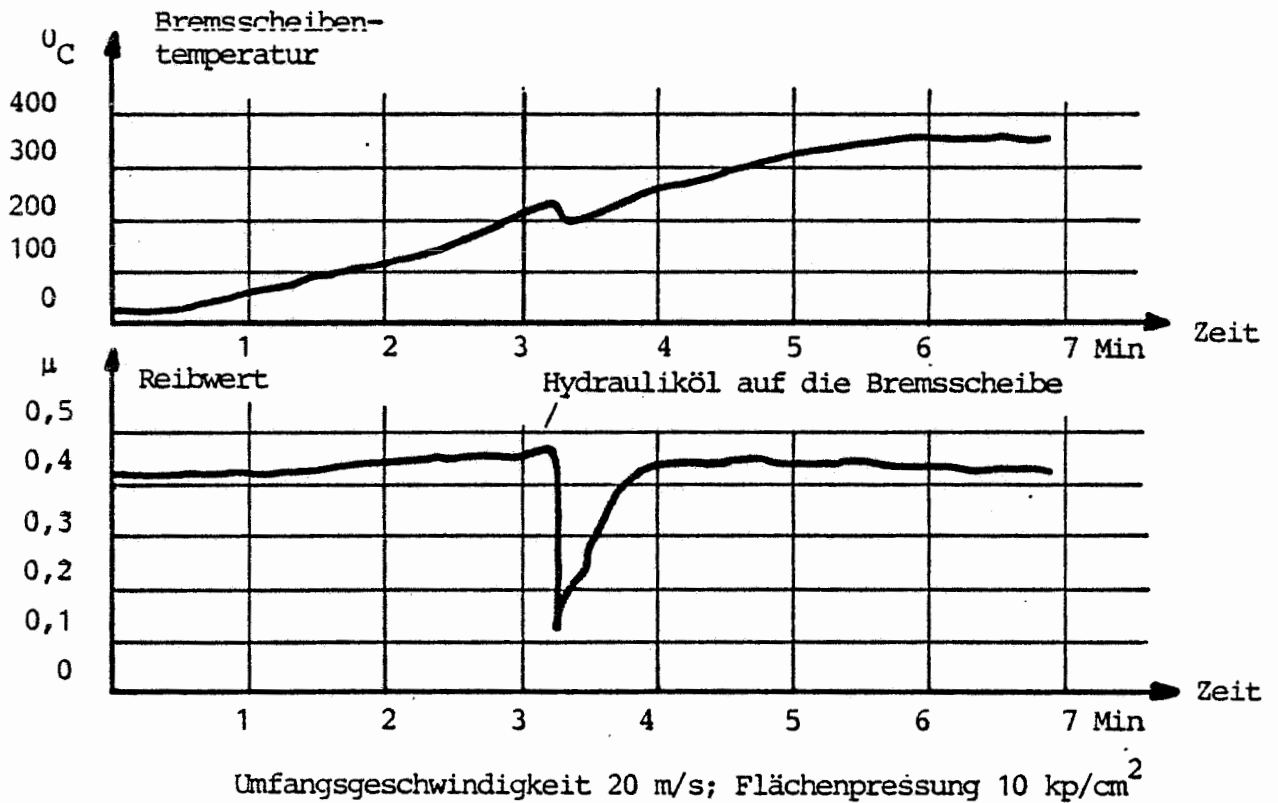
Abb. 1: Reibwertverlauf eines Scheibenbremsbelages, wenn Öl auf die Scheibe gelangt (4.152)

Die Abb. 1 zeigt exemplarisch für μ_2

- a) den Einfluß der Bremsscheibentemperatur
- b) den Einfluß einer simulierten Kontamination der Bremsfläche

Daraus wäre zu verallgemeinern, daß der Einfluß der Temperatur auf den Reibwert μ_2 vergleichsweise klein ist. Zweitens zeigt sich die Gefahr von Öl- und Leckverlusten von Bremsapparaten, wenn diese zur Verunreinigung der Bremsfläche führen.

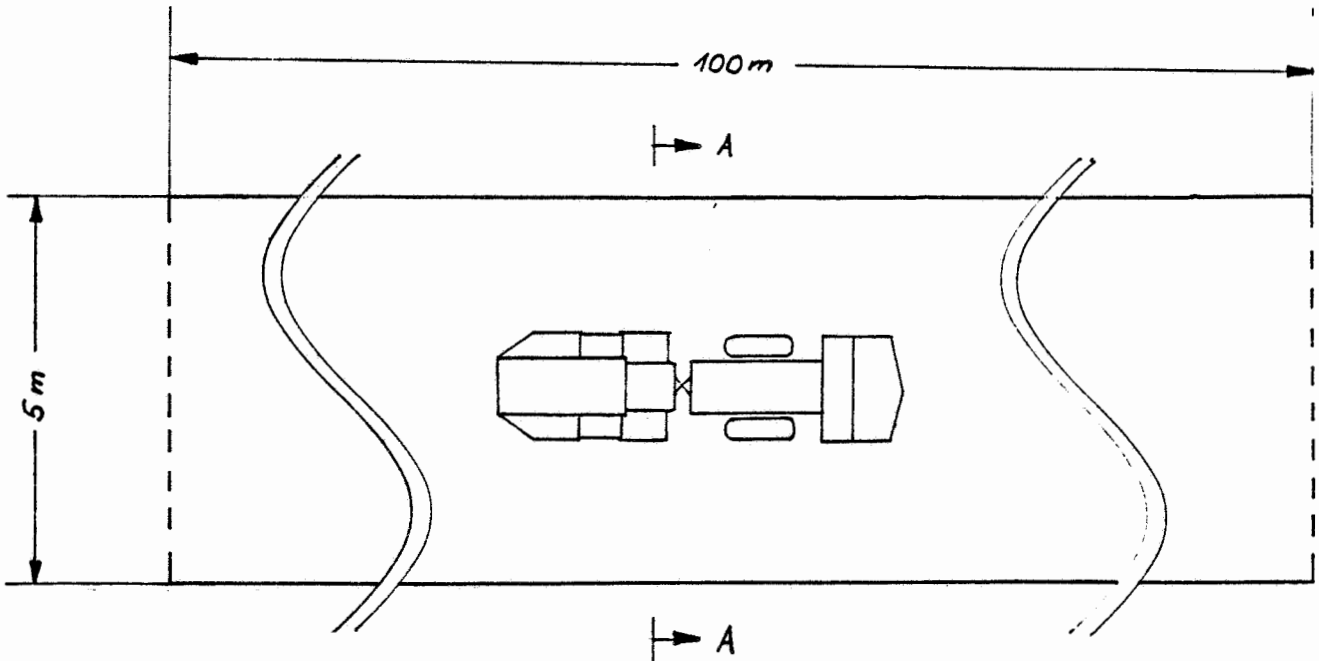
In einer Strecke mit der Länge $l = 100 \text{ m}$, der Sohlenbreite $b = 5 \text{ m}$ und einer Höhe $h = 3 \text{ m}$ leckt der Kraftstoffbehälter eines Fahrladers. Der Lader besitzt eine 4-m^3 -Schaufel, einen 350-l -Kraftstofftank sowie $18.00 - 25$ Reifen, z. B. EIMCO 915C LHD oder GHH LF-7.3. Nach einem Kurzschluß in der elektrischen Anlage fängt die Kraftstofffläche Feuer. Die Wettertemperatur vor dem Brandausbruch t_0 betrage 30°C . Die Wettergeschwindigkeit sei 1 m/s entsprechend einem Wetterstrom $\dot{V}_{\text{Wetter}} = 54000 \text{ m}^3/\text{h}$. Die Gebirgstemperatur betrage 30°C .

Abb. 6.2 - 1 Streckengrundriß bei dem unterstellten Fahrzeugbrand

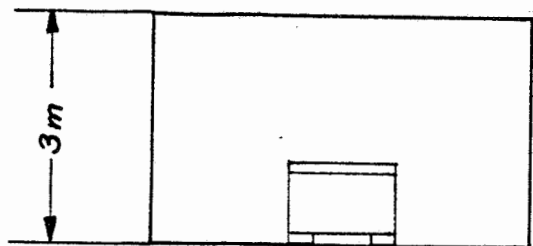
Abb. 6.2 - 2 Position des LHD-Fahrzeuges in der Strecke
Schnitt A - A

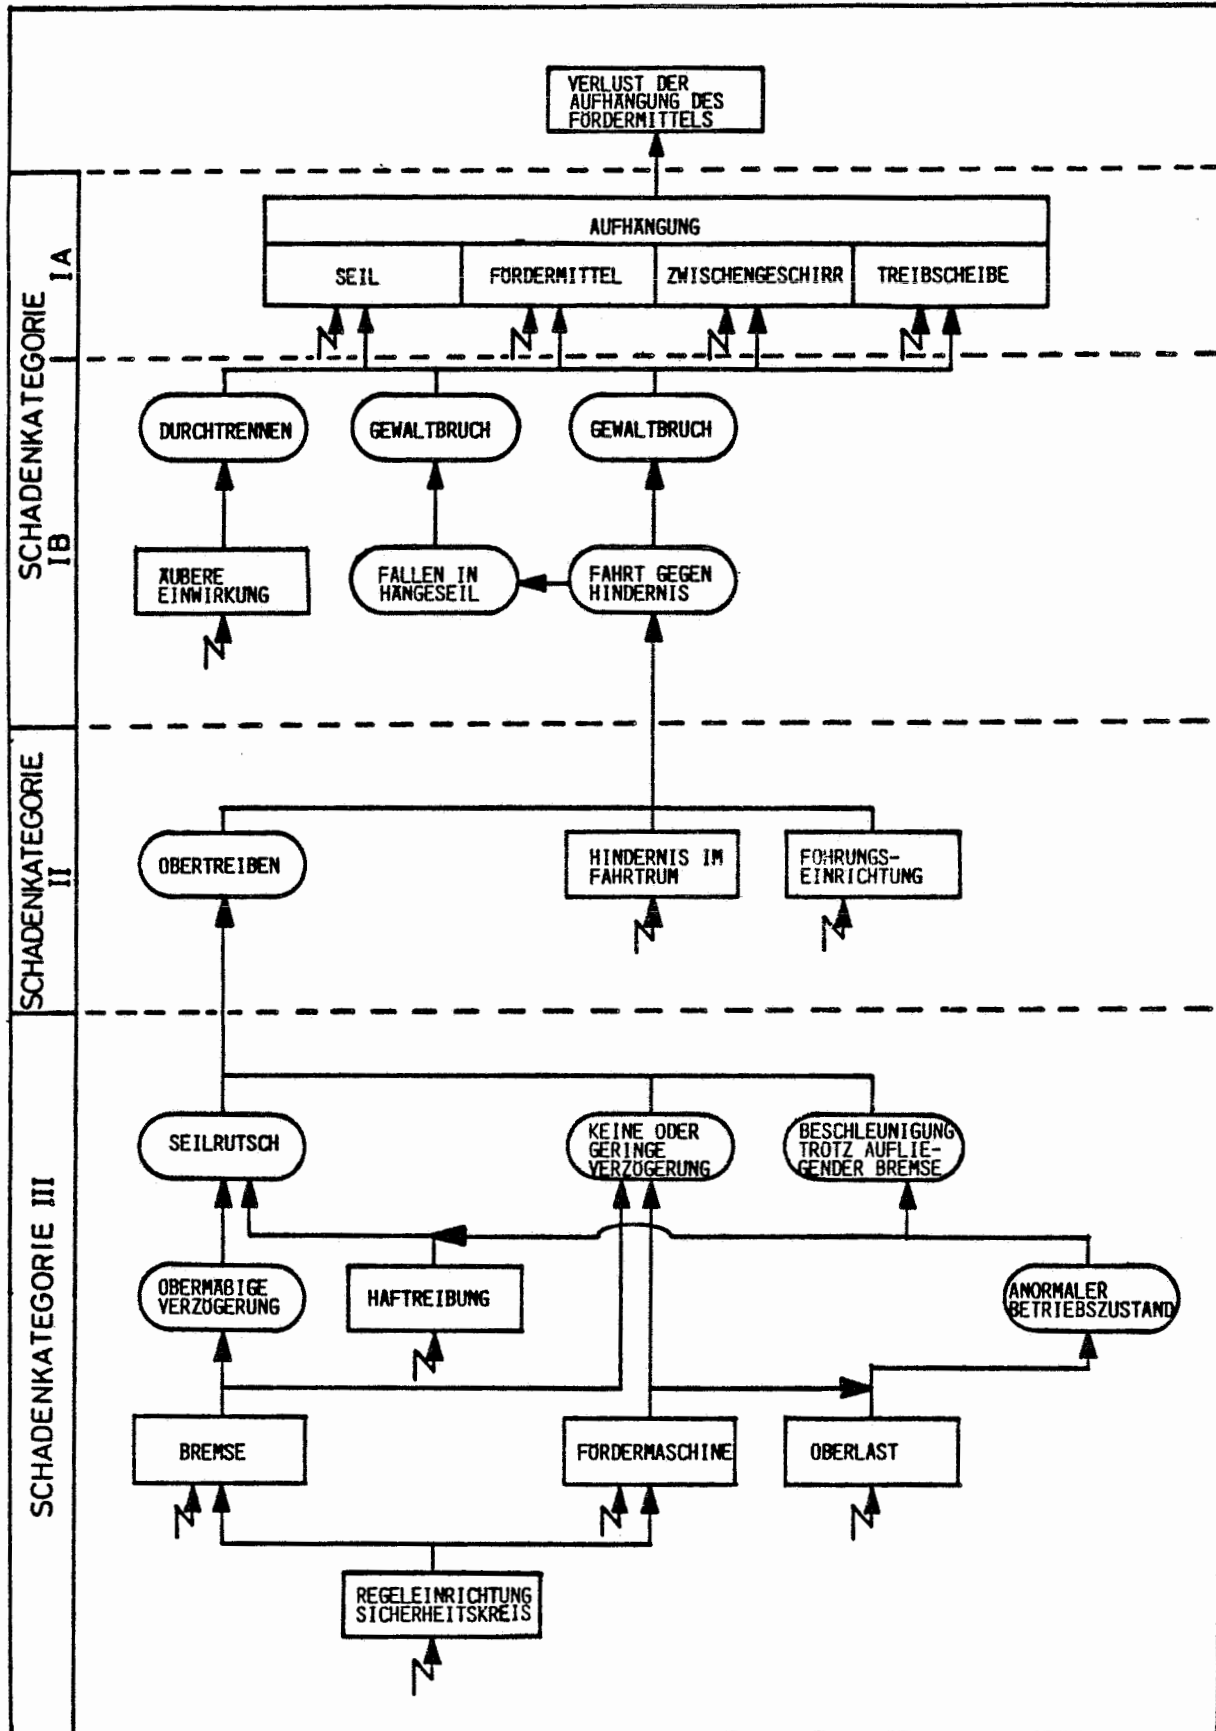
Ein Schaden tritt ein, wenn in einer definierten Wirkungskette an einer bestimmten Stelle ein Störfall eintritt und die nachfolgenden Ereignisse auslöst. Eine Wirkungskette ist also stets dadurch gekennzeichnet, daß jedem Ereignis eine oder mehrere Wirkungen nachfolgen und eine oder mehrere Ursachen vorausgehen. Diese Wirkungsketten können an bestimmten Stellen "initiiert" werden und an anderen Stellen abbrechen. Jedes Ereignis, an dem eine Wirkungskette initiiert werden kann, ist in der Abb. 9 durch ein Blitzsymbol gekennzeichnet.

In der Kategorie I kommt es zum Fördermittelabsturz im freien Fall, d.h. die Aufhängung des Fördermittels ist verloren gegangen. Dabei ist zu unterscheiden, ob der Fördermittelabsturz im Regelbetrieb oder im gestörten Betrieb eingetreten ist.

Abb. 9 : Systematik der möglichen Schadensursachen und ihrer Wirkungsketten an Schachtförderanlagen

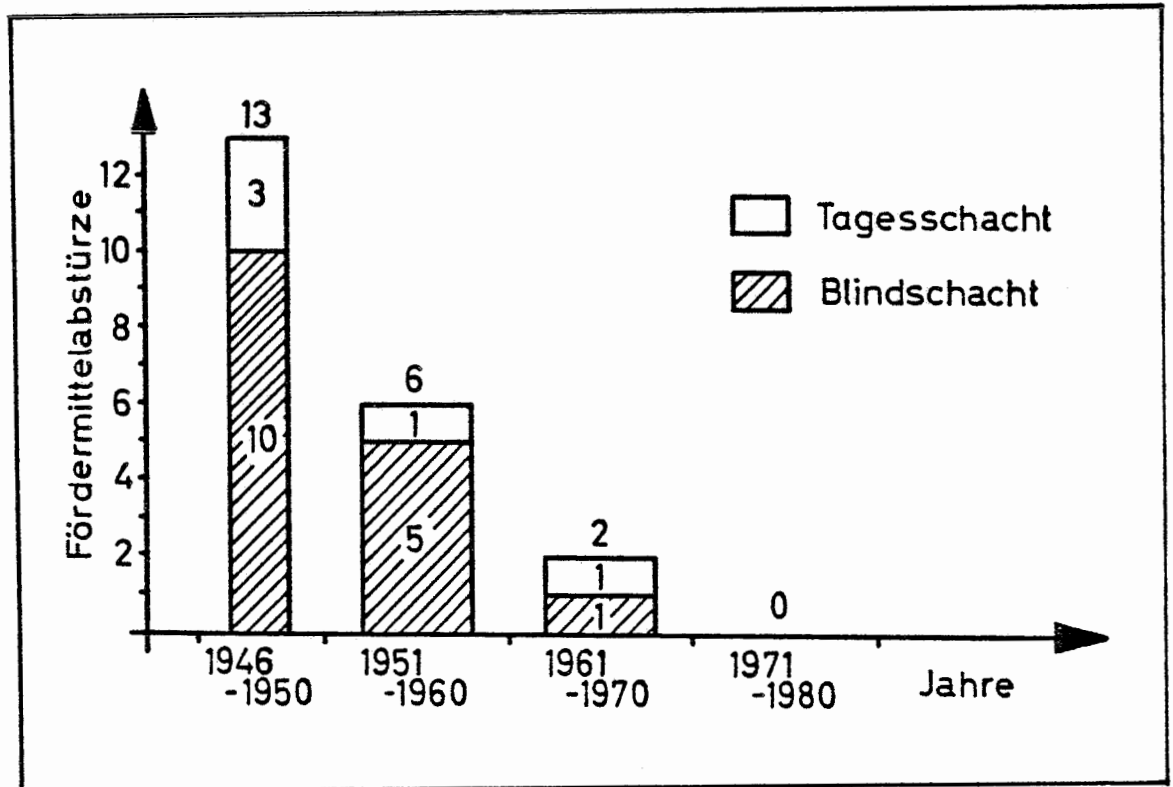
Aus dem verfügbaren Datenmaterial sind 21 Fälle bekannt, bei denen es durch Korrosion und Verschleiß ohne weitere äußere Einwirkung zu Oberseilrissen kam (Abb. 10).

Abb. 10: Fördermittelabsturz im Regelbetrieb durch Seilriß

Dabei liegen 19 Fälle vor 1960: In 4 Fällen handelt es sich um Tagesschächte und in 15 Fällen um Blindschächte.

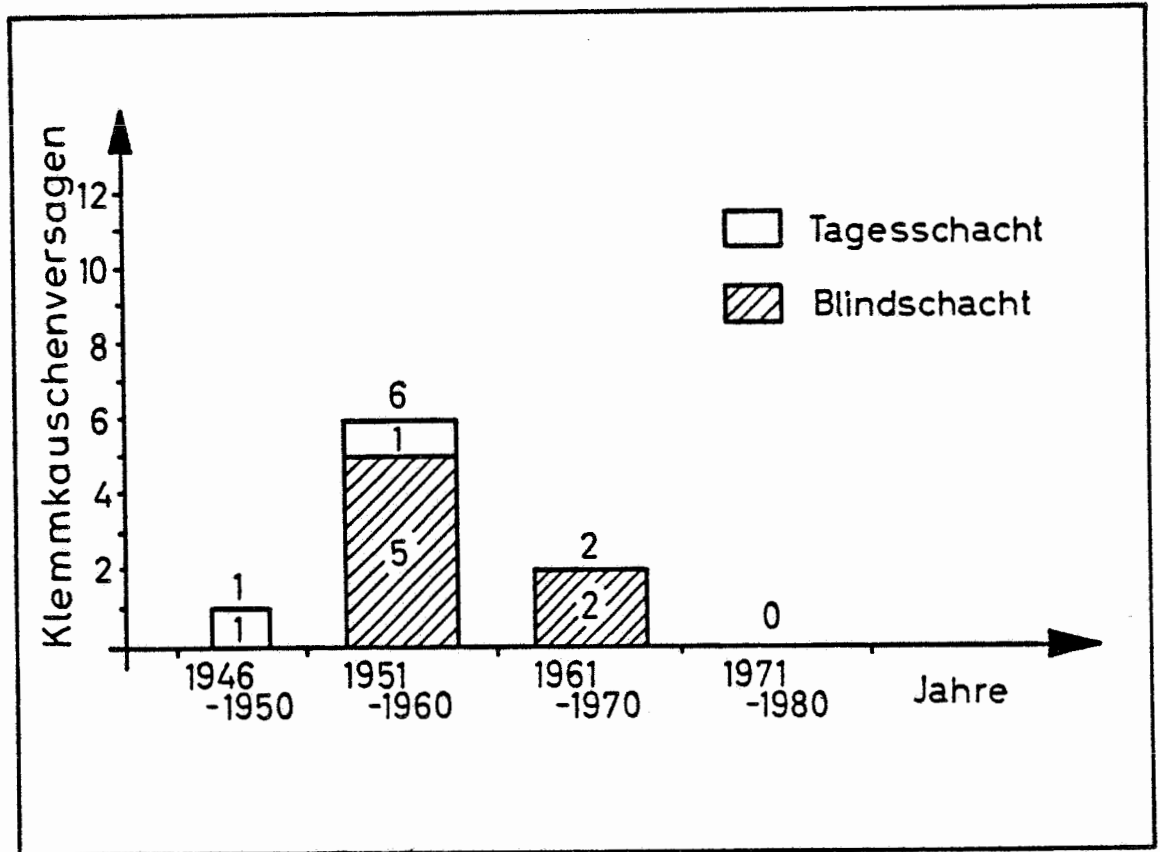
Es sind insgesamt 9 Fälle veröffentlicht, bei denen es zum Versagen der Klemmkausche gekommen ist (Abb. 11). Davon ist es in 8 Fällen zum Absturz des Fördermittels gekommen.

Abb. 11: Klemmkauschenversagen

Fünf Fälle sind in Blindschächten passiert und liegen vor dem Jahr 1965. Hiervon sind 4 Fälle auf unbemerkte mechanische Einwirkung auf die Klemmkauschen zurückzuführen, die als nicht relevant einzustufen sind, da es sich um Schäden infolge von Abbaueinwirkung bzw. Behinderungen im Fahrtrum handelt.

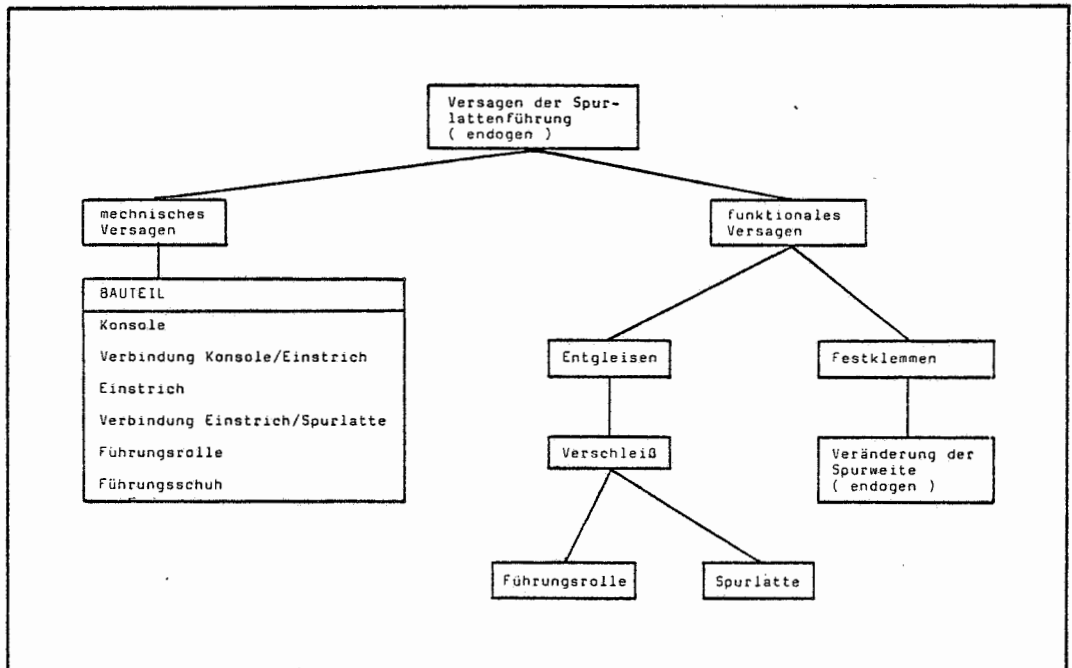
Da die Spurlatte starr mit dem Gebirge verbunden ist, führen Gebirgsbewegungen, die häufig durch Abbaueinwirkungen hervorgerufen werden, unmittelbar zur Spurerweiterung bzw. -verengung. Darüber hinaus werden die Verbindungselemente

zusätzlich beansprucht und es kann zum Bruch der Schrauben oder Verbindungen kommen.

Abb. 14: Endogene Ursachen für ein Versagen der Spurlattenführung

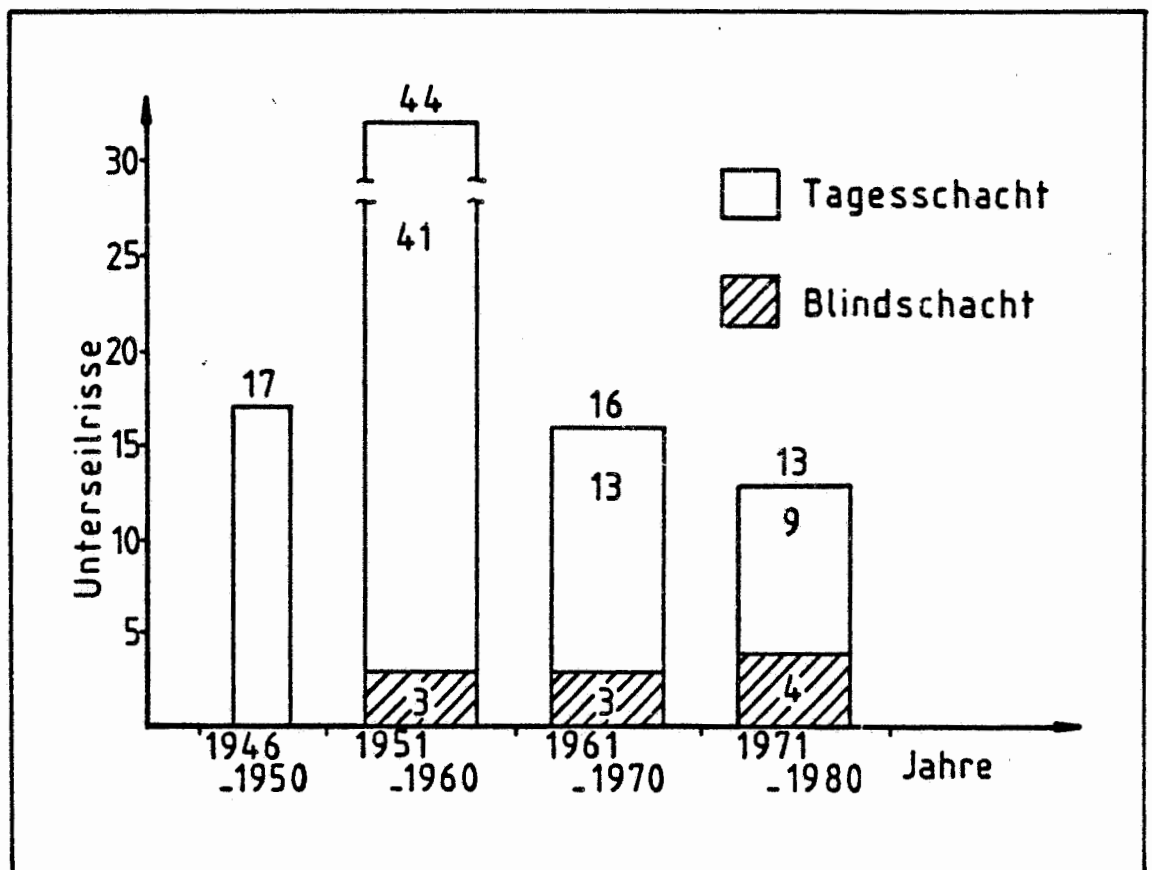
Abb. 16 zeigt die zeitliche Verteilung der Störfälle mit Unterseilriß in Tages- und Blindschächten. Es ist zu vermuten, daß eine recht hohe Dunkelziffer zumal in Blindschächten existiert.

Abb. 16: Verteilung der Störfälle mit Unterseilriß in Tages- und Blindschächten (1946 - 1980)

Die Korrosion des Unterseils ist allein durch augenscheinliche Begutachtung zu erfassen. Dem steht entgegen, daß das Unterseil meist stark mit Fett verschmiert ist, zudem sind Revisionsbühnen zur Beobachtung der Unterseile zwischen den Fördertrumen nicht immer vorhanden.

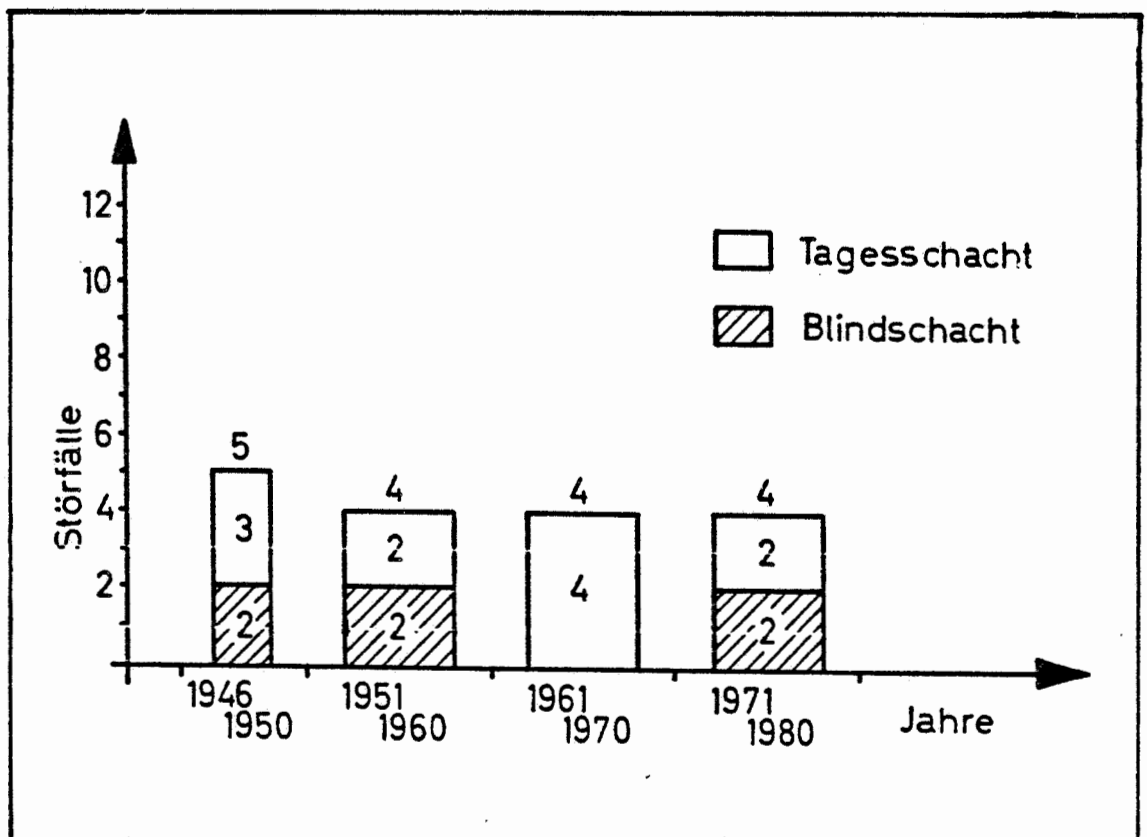
Insgesamt ist es in 17 Fällen zum Übertreiben gekommen, das ursächlich auf ein Bremsversagen zurückzuführen ist. Von diesen 17 Fällen kam es 3 mal zum Absturz des Fördermittels.

Abb. 17: Verteilung der Störfälle mit Bremsversagen in Tages- und Blindschächten (1946 - 1980)

Hieraus ist zunächst abzuleiten, daß die Anzahl der Vorfälle im Vergleich gesehen relativ gering ist, daß jedoch andererseits die Vorfälle mit Bremsversagen keine sich deutlich verringernde Tendenz zeigen. Die Ursache mag in dem komplexen Aufbau von Bremseinrichtungen mit einer vergleichsweise komplizierten Steuereinrichtung zu suchen sein.

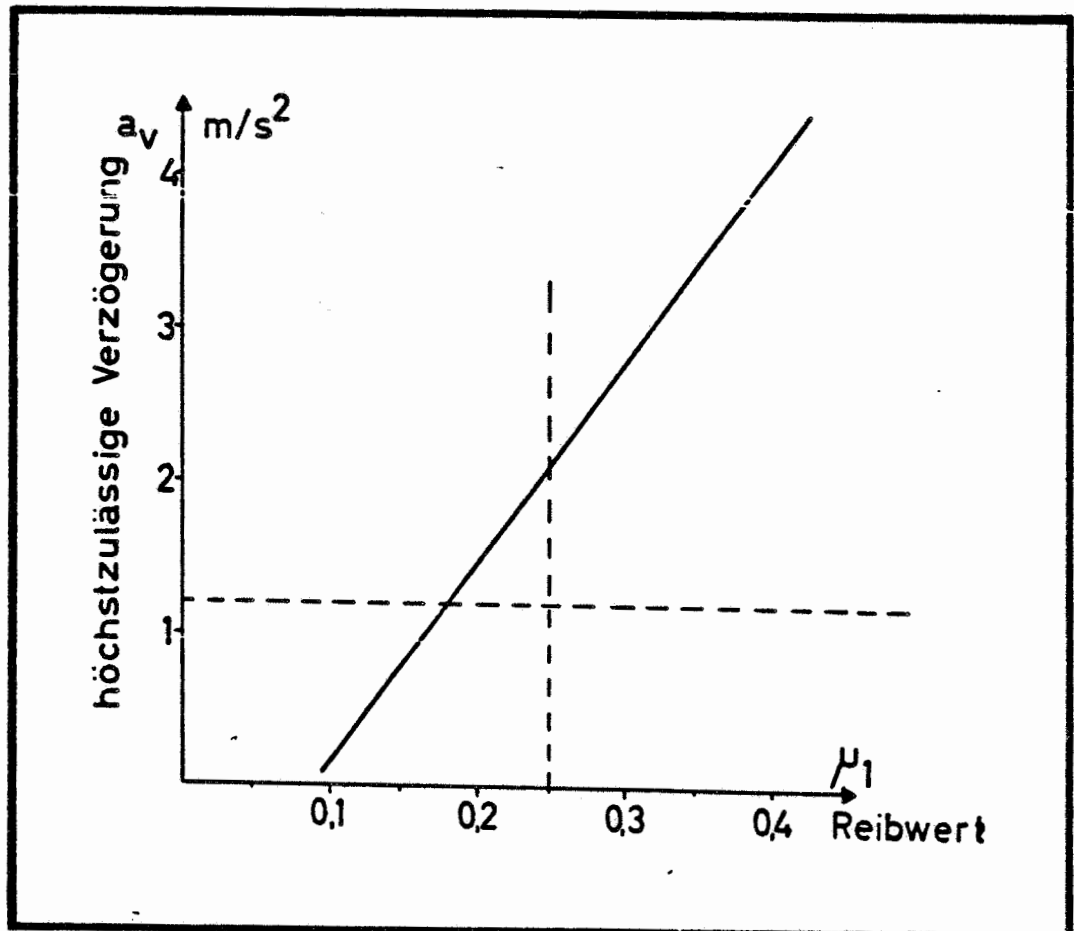
Den für die Anlage berechneten Zusammenhang zwischen zulässiger Grenzverzögerung und Reibwert zeigt Abb. 18.

Abb. 18: Rechnerische Seilrutschsicherheit an der Förderanlage Schacht Asse 2

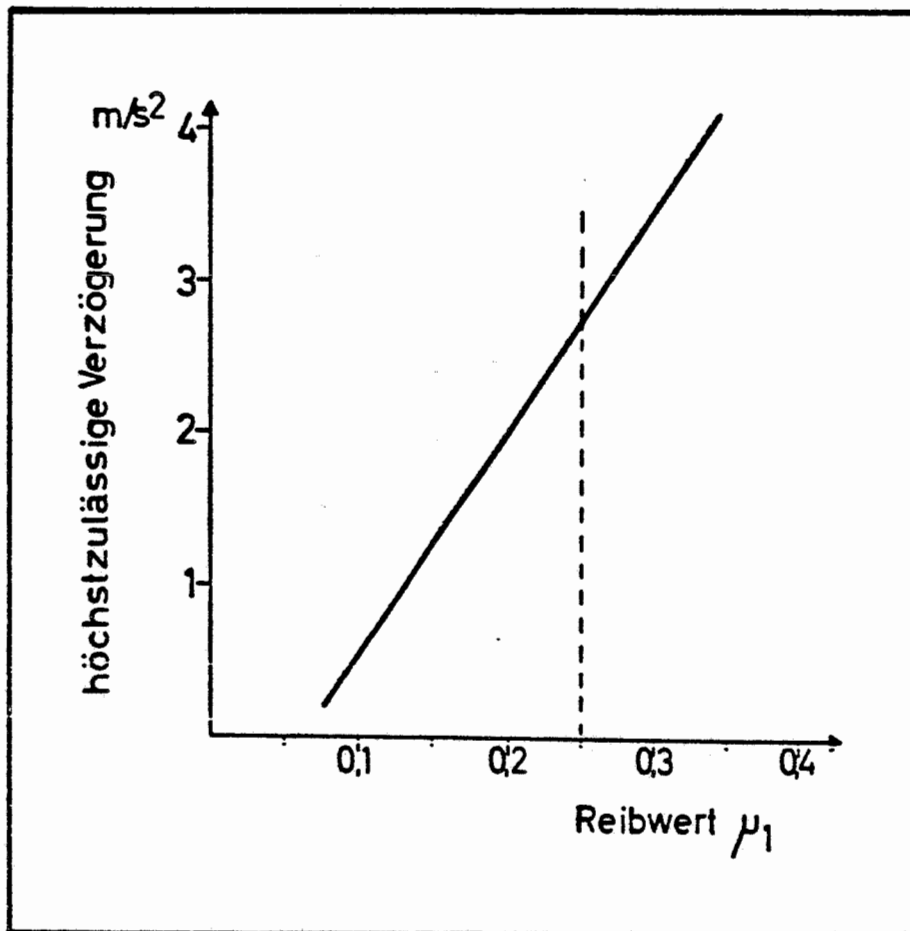
Abb. 19 : Rechnerische Seilrutschsicherheit an der Förderanlage schacht Gorleben.

Die Seilrutschgrenze liegt bei einer Verzögerung von $2,7 \text{ m/s}^2$ gemäß Anlage 15.

Den für die Anlage berechneten Zusammenhang zwischen zulässiger Grenzverzögerung und Reibbeiwert zeigt Abb. 19.

Im Vergleich zu ausgeführten Anlagen (s. Tab. 2 in Anlage 13) bietet die Konstruktion somit vergleichsweise hohe Sicherheit gegen Seilrutsch.

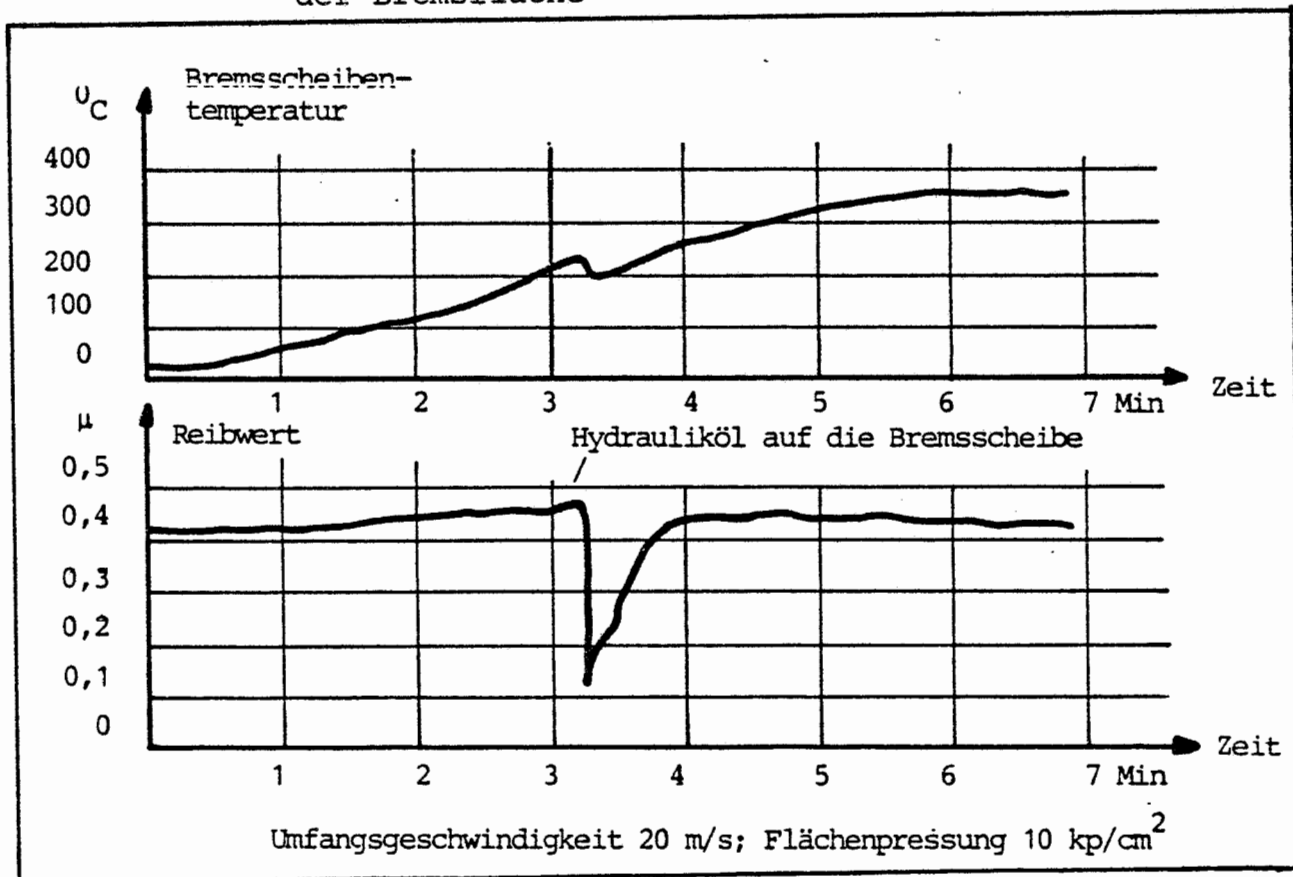
Abb. 2: Reibwertverlauf eines Scheibenbremsbelages, wenn Öl auf die Scheibe gelangt (4.152)

Die Abb. 2 zeigt exemplarisch für μ_2

a) den Einfluß der Bremsscheibentemperatur

b) den Einfluß einer simulierten Kontamination der Bremsfläche

Daraus wäre zu verallgemeinern, daß der Einfluß der Temperatur auf den Reibwert μ_2 vergleichsweise klein ist. Zweitens zeigt sich die Gefahr von Öl- und Leckverlusten von Bremsapparaten, wenn diese zur Verunreinigung der Bremsfläche führen.

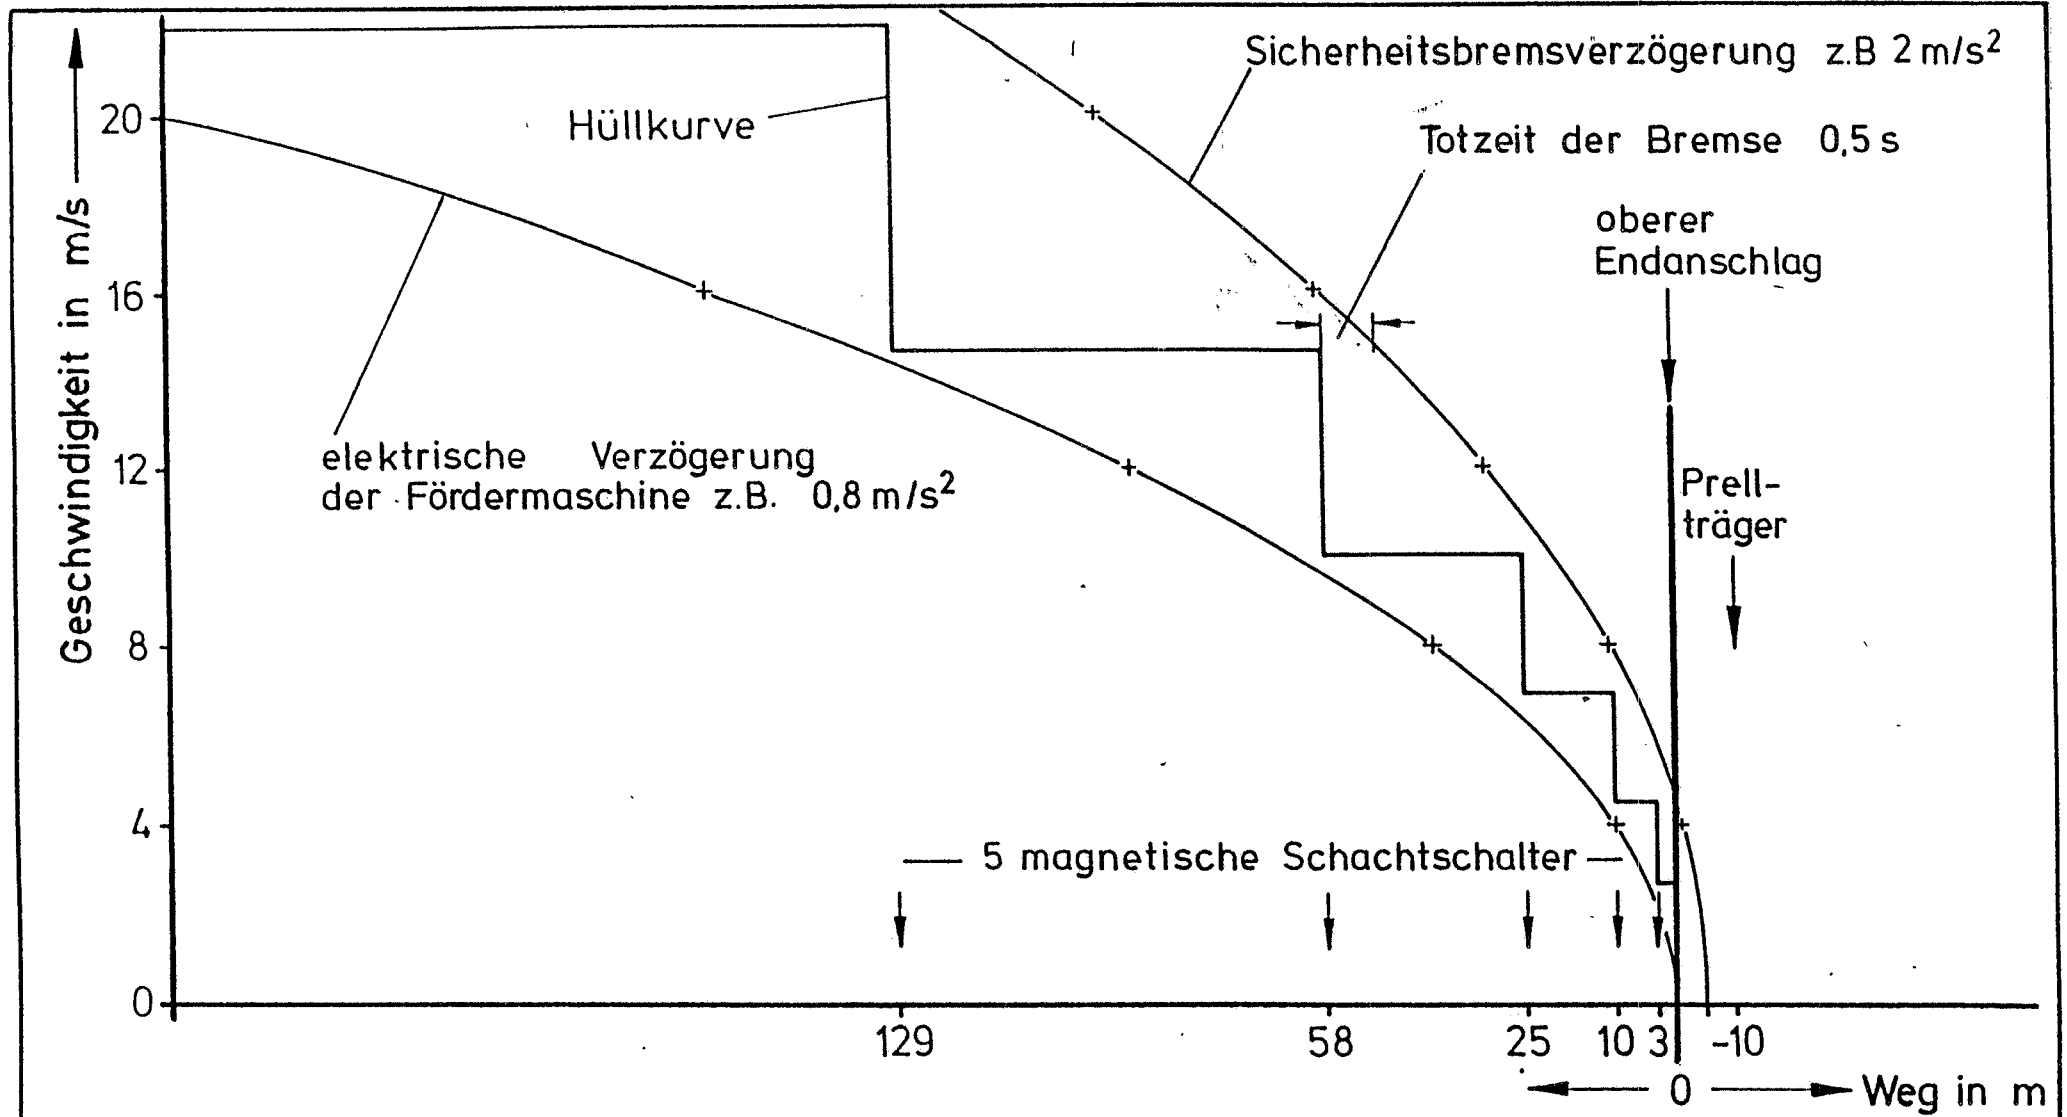
Die sachgerechte Konstruktion einer punktweisen Überwachung gibt Bild 3 wieder. Die erforderliche Mindestzahl an Schachtschaltern hängt allein ab von der Größe des Zwischenraumes der beiden Parabeln, der elektrischen Fördermaschinenverzögerung und der Sicherheitsbremsverzögerung.

Konstruktionsbeispiel einer punkweisen
 Geschwindigkeitsüberwachung

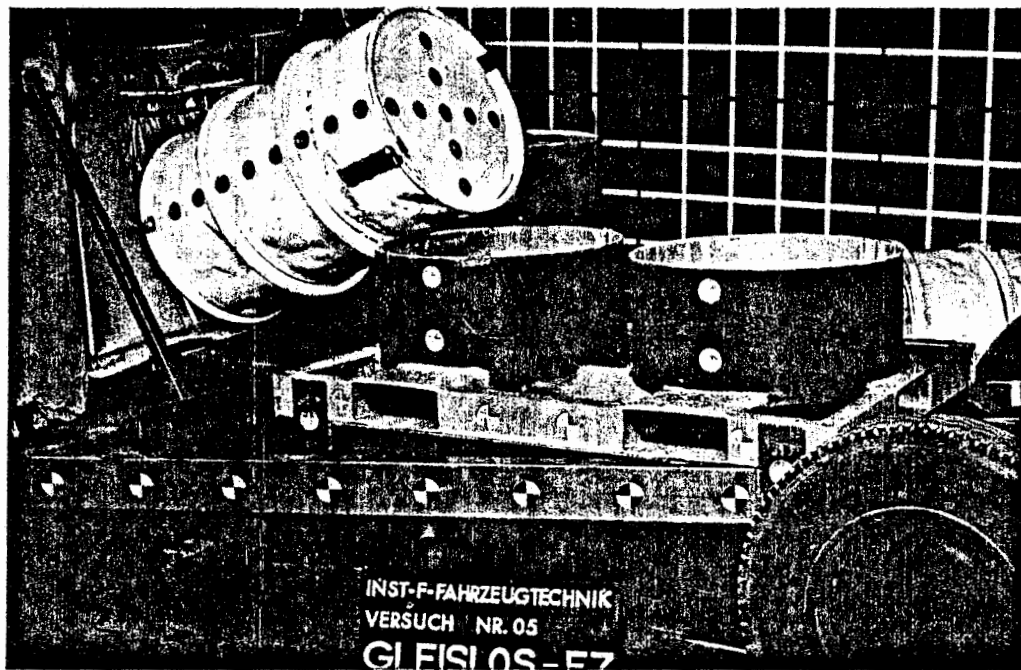
Bild 13: Endlage der Behälter nach Versuch 05

Nach dem Erreichen eines maximalen Kippwinkels können die Behälter entweder in dieser Lage infolge der Selbsthemmung verharren (Versuche 02 u. 04, Bild 12), wieder in die Ruhelage zurückfallen (Versuch 03) oder aus dem Versenk austreten (Versuch 05, Bild 13).

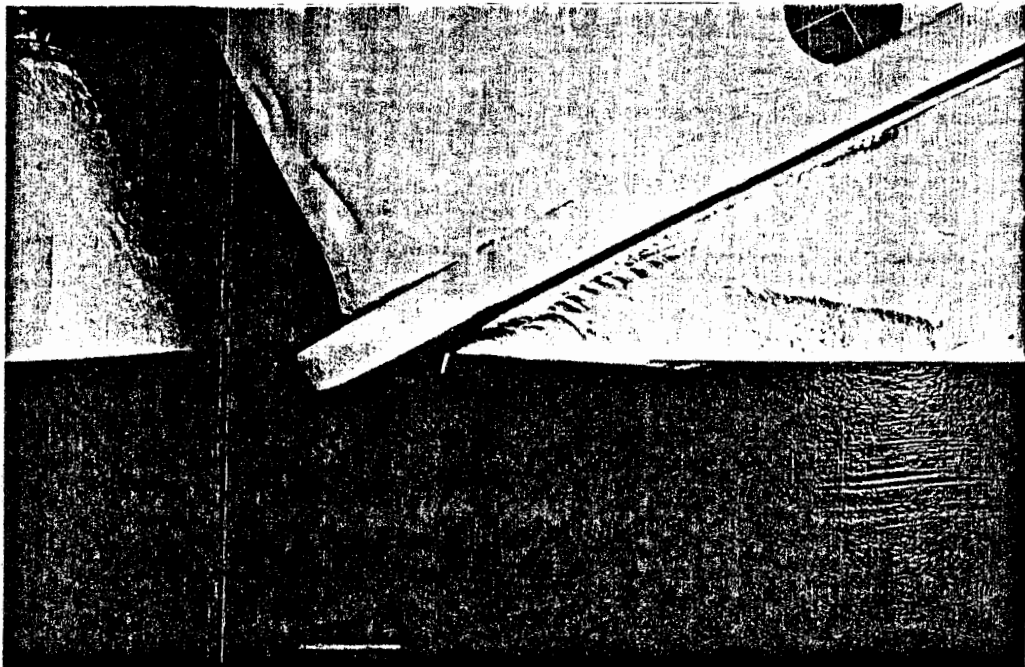
Bild 18: Deformation der Behälterwand (Versuch 04)

Bei Geschwindigkeiten oberhalb von 11 km/h und Verzögerungen größer 29g traten Deformationen der Behälterwandungen auf (Bilder 17, 18, 19). Dies ist mit eine Folge der zwar homogenen Füllung mit Hammerschlag, die eine Partikelverschiebung bei der Eindringung der Behälterwand zulässt. Befüllungen der Behälter mit festeren Materialien (z.B. Beton) lassen geringere Deformationen erwarten.
