# Geotechnisches, geophysikalisches Monitoringprogramm und Salzlösungsmonitoring

Gebirgsbeobachtungsgespräch 2019

Remlingen, den 01. September 2020

**BUNDESGESELLSCHAFT  
FÜR ENDLAGERUNG**

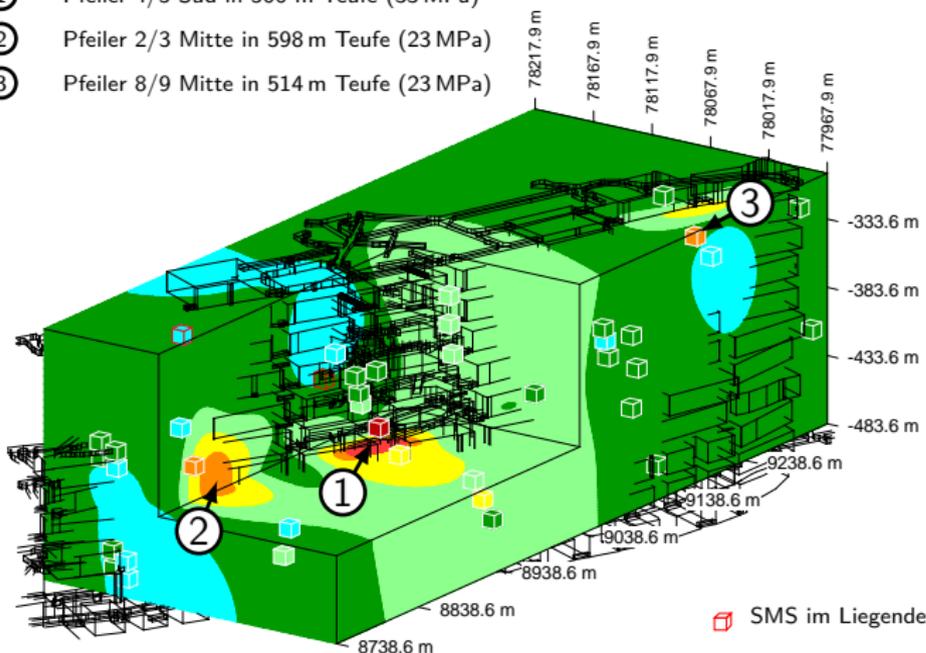
# Maximalspannungsmesswerte 11/2018

- ① Pfeiler 4/5 Süd in 566 m Teufe (33 MPa)
- ② Pfeiler 2/3 Mitte in 598 m Teufe (23 MPa)
- ③ Pfeiler 8/9 Mitte in 514 m Teufe (23 MPa)

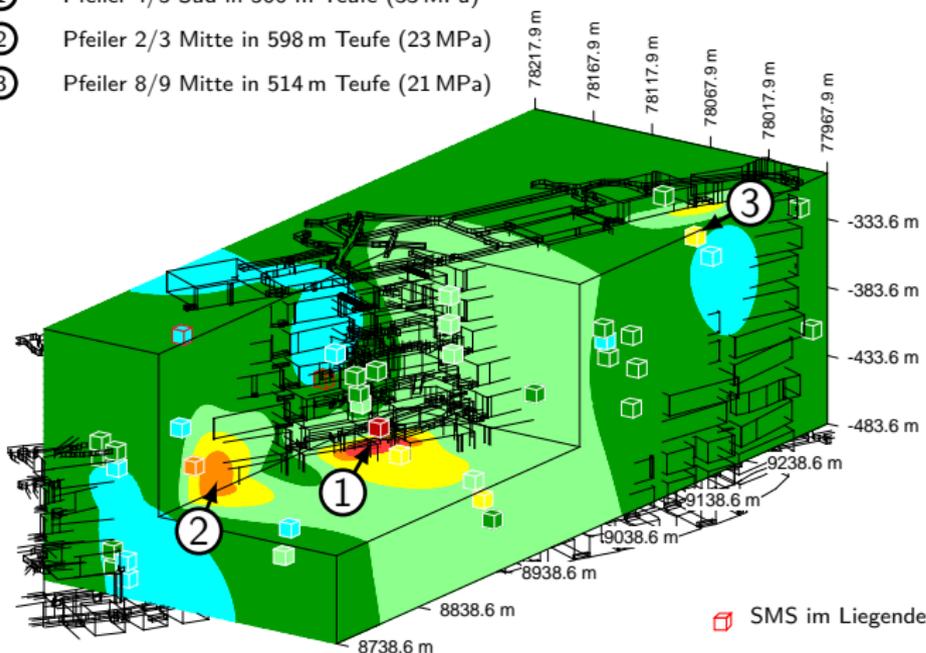
# Maximalspannungsmesswerte 11/2019

- ① Pfeiler 4/5 Süd in 566 m Teufe (33 MPa)
- ② Pfeiler 2/3 Mitte in 598 m Teufe (23 MPa)
- ③ Pfeiler 8/9 Mitte in 514 m Teufe (21 MPa)

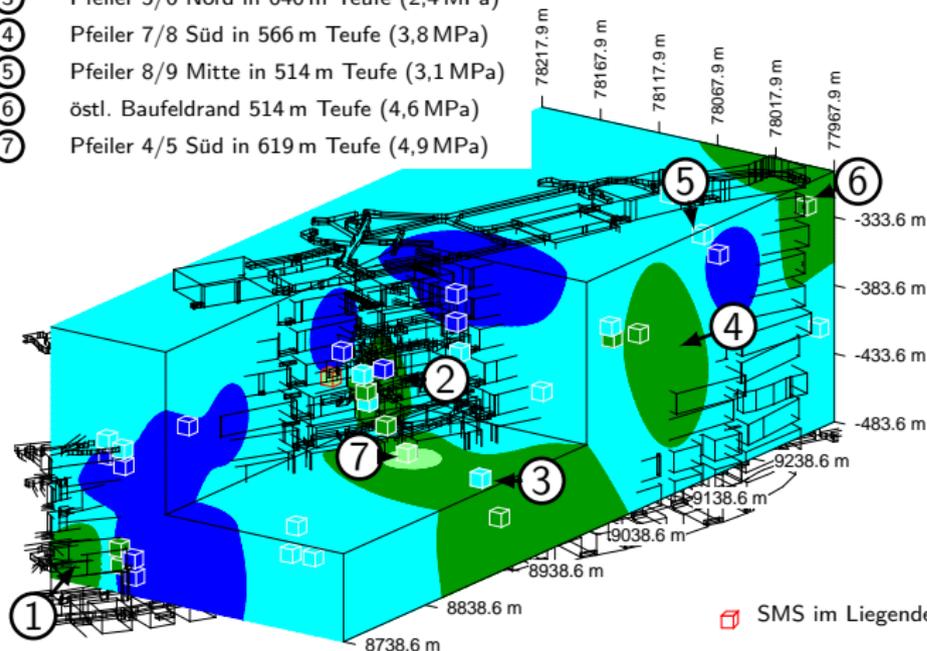
# Minimalspannungsmesswerte 11/2018

- ① Pfeiler 1/2 Nord in 651 m Teufe (3,8 MPa)
- ② Pfeiler 4/5 Nord in 577 m Teufe (3,9 MPa)
- ③ Pfeiler 5/6 Nord in 640 m Teufe (2,4 MPa)
- ④ Pfeiler 7/8 Süd in 566 m Teufe (3,8 MPa)
- ⑤ Pfeiler 8/9 Mitte in 514 m Teufe (3,1 MPa)
- ⑥ östl. Baufeldrand 514 m Teufe (4,6 MPa)
- ⑦ Pfeiler 4/5 Süd in 619 m Teufe (4,9 MPa)

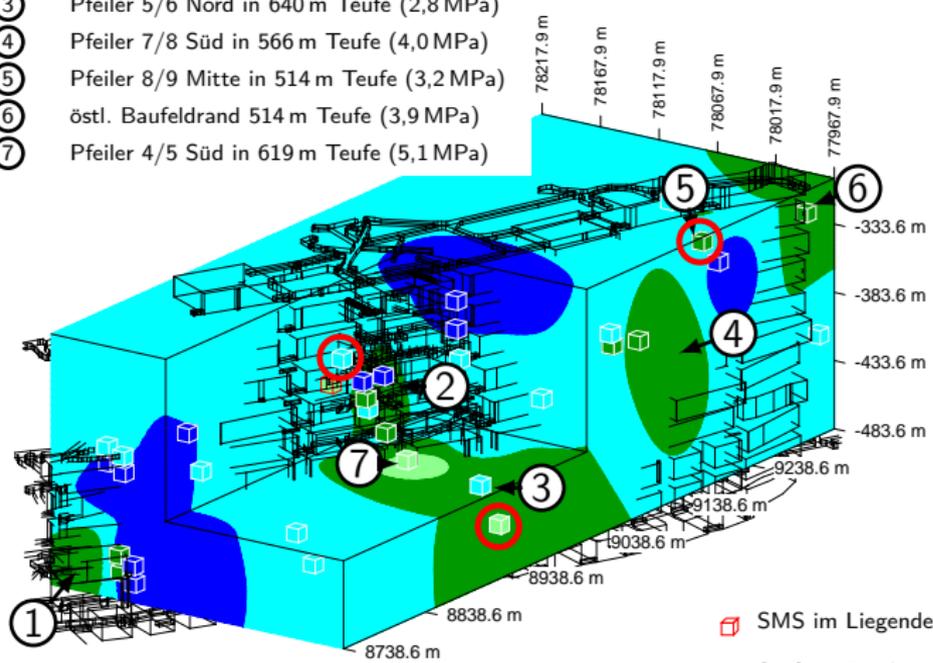
# Minimalspannungsmesswerte 11/2019

- ① Pfeiler 1/2 Nord in 651 m Teufe (3,8 MPa)
- ② Pfeiler 4/5 Nord in 577 m Teufe (3,1 MPa)
- ③ Pfeiler 5/6 Nord in 640 m Teufe (2,8 MPa)
- ④ Pfeiler 7/8 Süd in 566 m Teufe (4,0 MPa)
- ⑤ Pfeiler 8/9 Mitte in 514 m Teufe (3,2 MPa)
- ⑥ östl. Baufeldrand 514 m Teufe (3,9 MPa)
- ⑦ Pfeiler 4/5 Süd in 619 m Teufe (5,1 MPa)

- SMS im Liegenden des Baufeldes an der Südflanke
- SMS im Baufeld an der Südflanke
- Erhöhung der Minimalspannungen in 2019 in überwiegend streichender Richtung

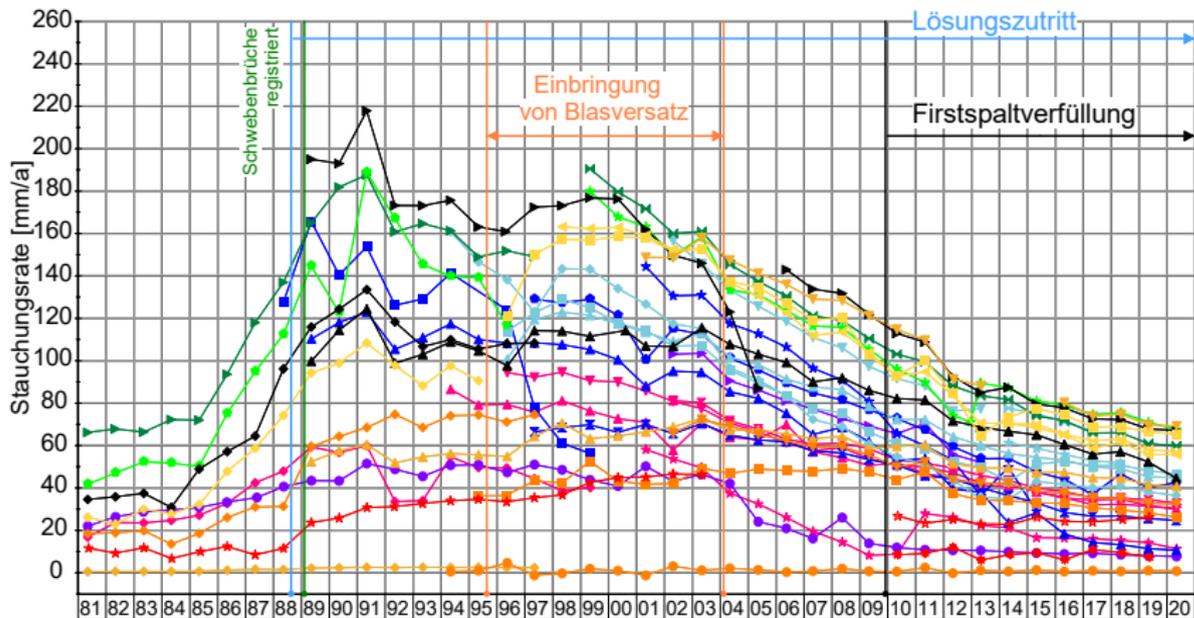
# Extensometermessungen

Zeitreihen der querschlägigen Pfeilerstauchungsraten, Jahresscheiben 05/1981 bis 05/2020 in [mm/a]

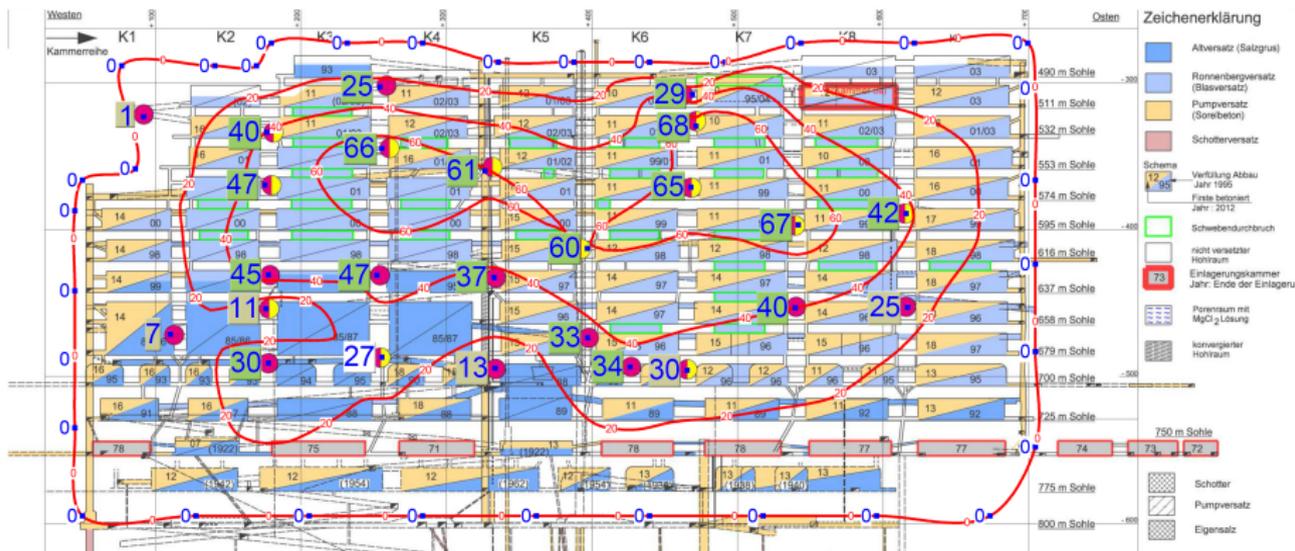
# Isolinien der querschlägigen Pfeilerstauchungsraten

## Jahresraten über 365 Tage für den Zeitraum 01/2019 bis 01/2020 in [mm/a]

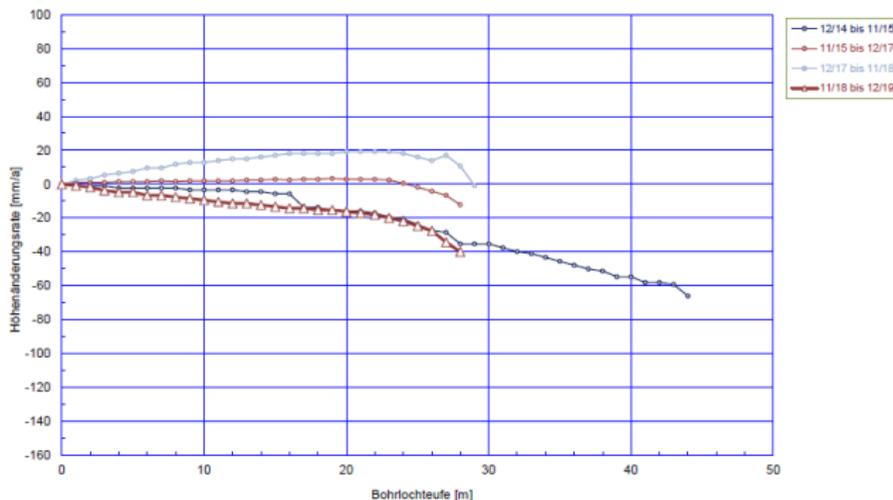
# Inklinometerbohrung im Pfeiler 7/8, 595-m-Sohle

Jährliche Höhenänderungsraten des Inklinometers 595006 im Pfeiler 7-8 der 595-m-Sohle

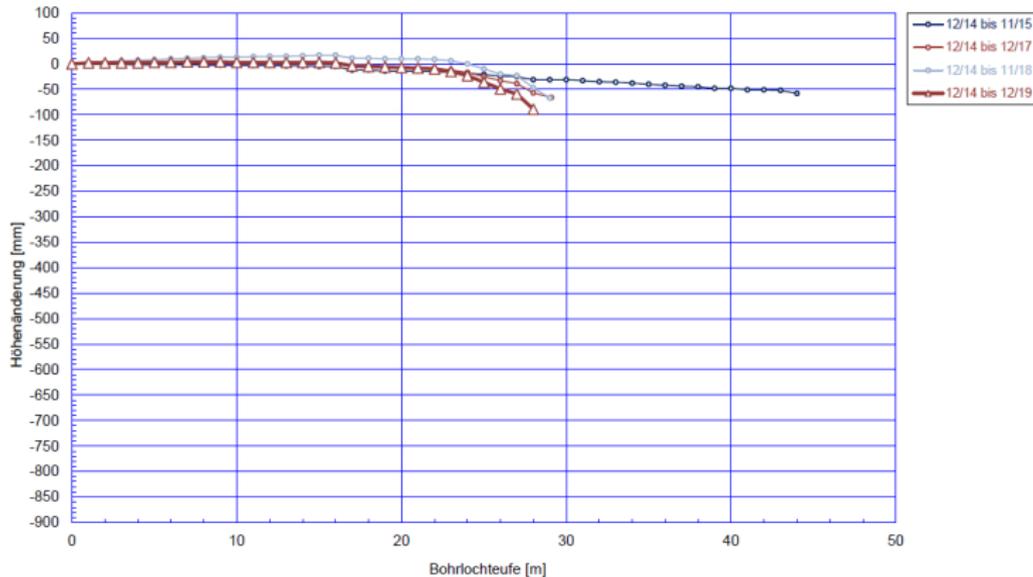
# Inklinometerbohrung im Pfeiler 7/8, 595-m-Sohle

Höhenänderungen des Inklinometers 595006 im Pfeiler 7-8 der 595-m-Sohle

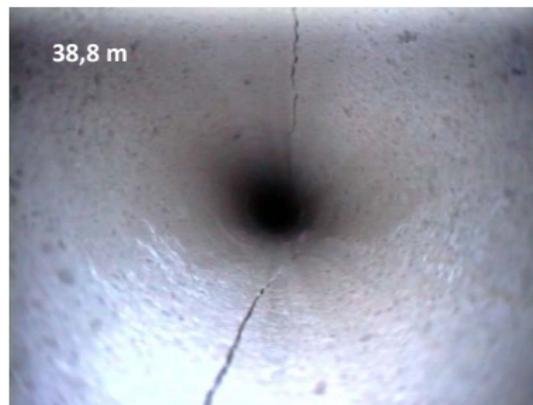
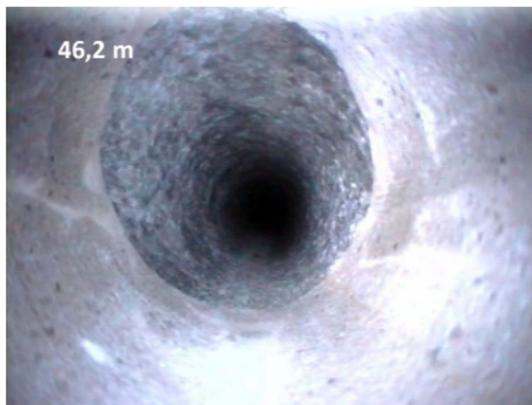
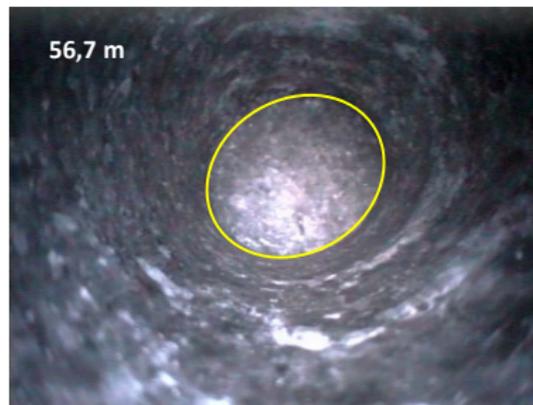
# Inklinometerbohrung im Pfeiler 4/5, 637-m-Sohle

- Gebohrt 2013 / Länge 57,0 m, bis 46,0 m im Sorelbeton
- Leichte Beanspruchung
- Bis 12 m leichte Hebung, max. Senkung -42 mm/a
- Elliptische Verformung im Bohrlochtiefsten

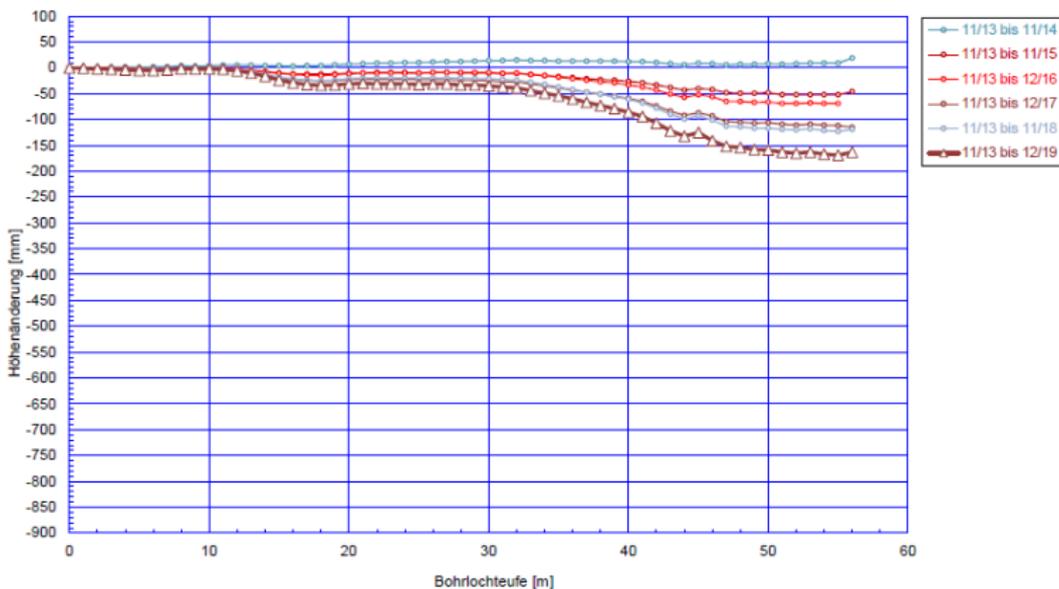
# Inklinometerbohrung im Pfeiler 4/5, 637-m-Sohle

Höhenänderungen des Inklinometers 637013 im Pfeiler 4-5 der 637-m-Sohle

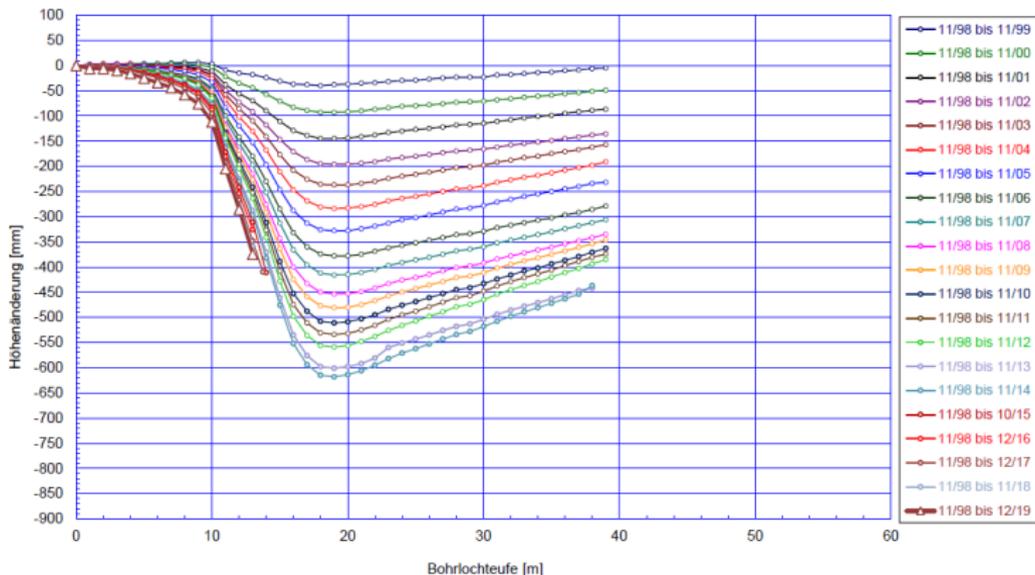
# Inklinometerbohrung im Pfeiler 2/3, 658-m-Sohle

- Gebohrt 1998 / Länge: 38,4 m, befahrbar bis 15,6 m
- Stellenweise elliptische Verformung
- Poröse Stellen, mittlere bis Starke Beanspruchung
- Starke Konvergenz (< 50 mm), elliptische Verformung im Bohrlochtieferen
- In der Mitte und am Ende feucht

Höhenänderungen des Inklinometers 658010 im Pfeiler 2-3 der 658-m-Sohle

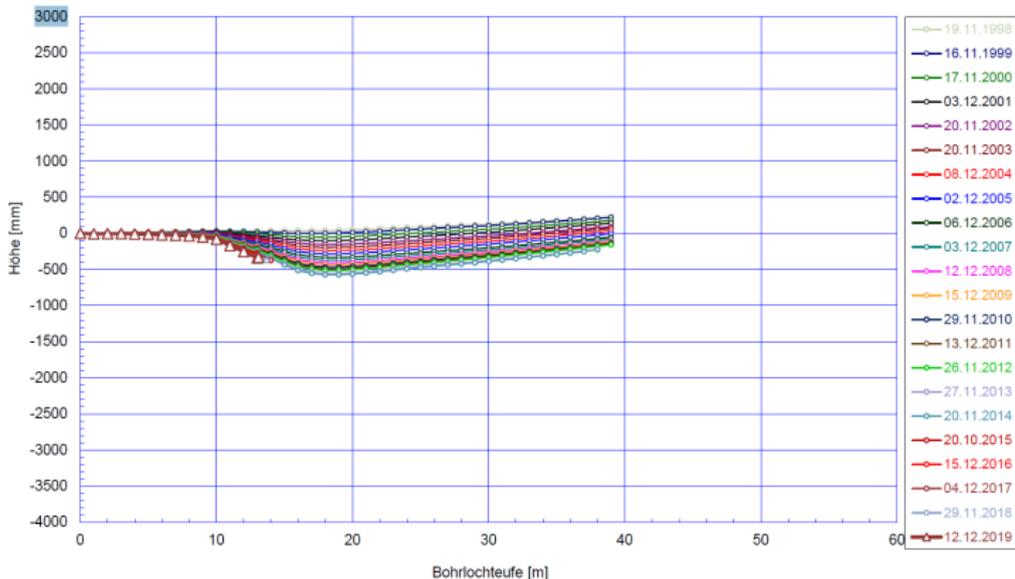
# Inklinometerbohrung im Pfeiler 2/3, 658-m-Sohle

Höhenprofil der Inklinometerbohrung 658010 im Pfeiler 2-3 der 658-m-Sohle

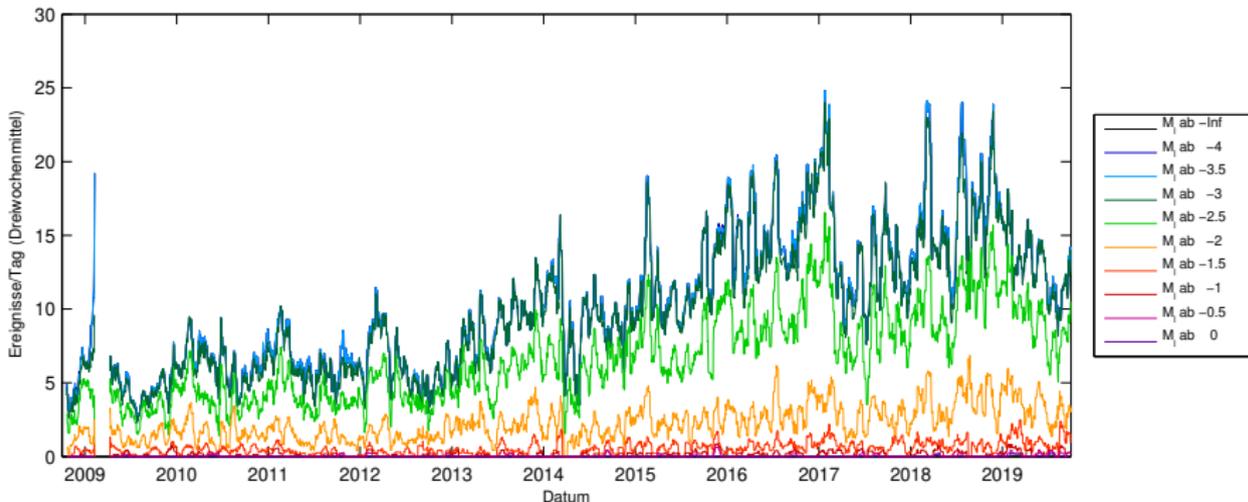
## Ereignisrate im gesamten überwachten Bereich

- Die Gesamtereignisrate unterliegt deutlichen Schwankungen.
- Im Berichtszeitraum 2019 ist sie im Mittel um ca. 6 % zurückgegangen.
- Langfristig betrachtet ist die Ereignisrate seit 2009 stark angestiegen.

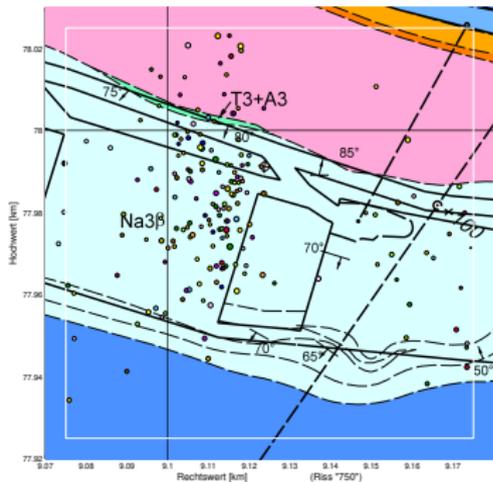
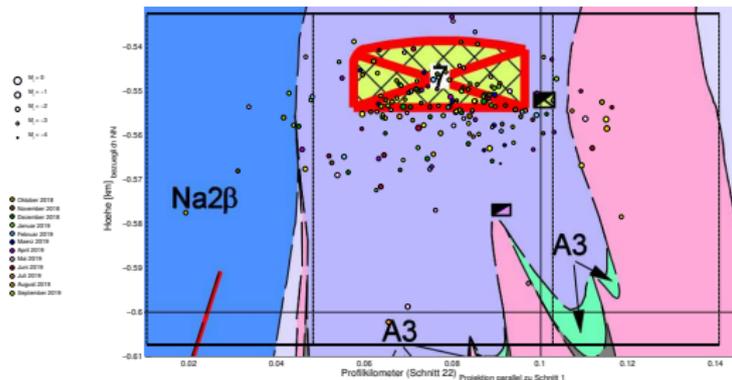
**Die Aktivität im Bereich der ELK 6/750 hat sich 2019 ähnlich dem Vorjahr fortgesetzt.**

In der zweiten Berichtszeitraumhälfte zeigen die Ereignisraten einen ansteigenden Trend.

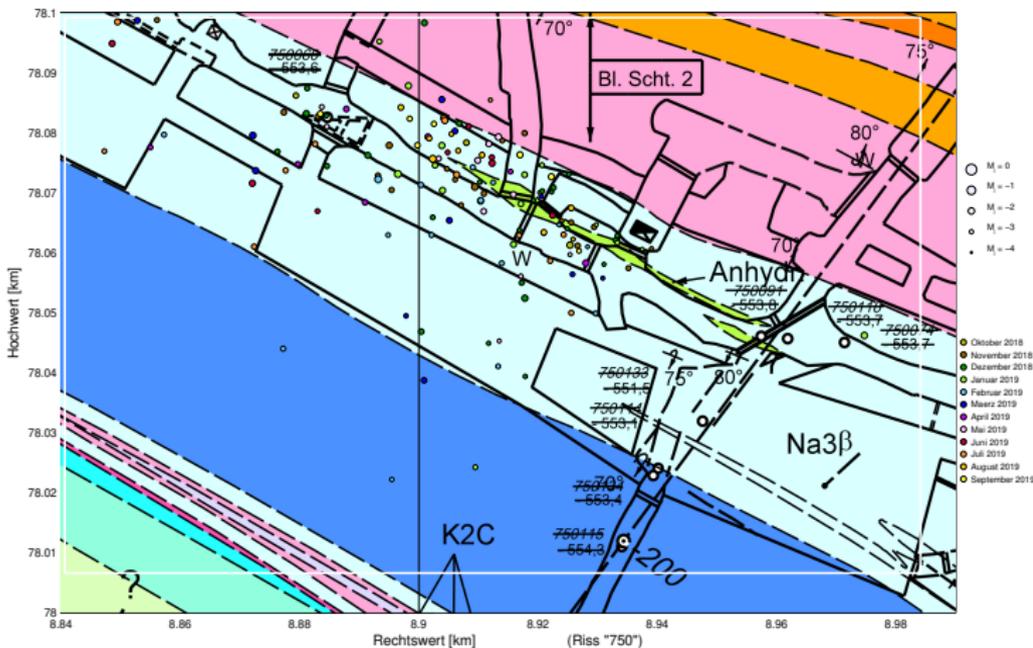
Der Schwerpunkt des Clusters liegt weiterhin nördlich der ELK 4/750 entlang der verfüllten 2. südlichen Richtstrecke nach Westen auf der 750-m-Sohle.

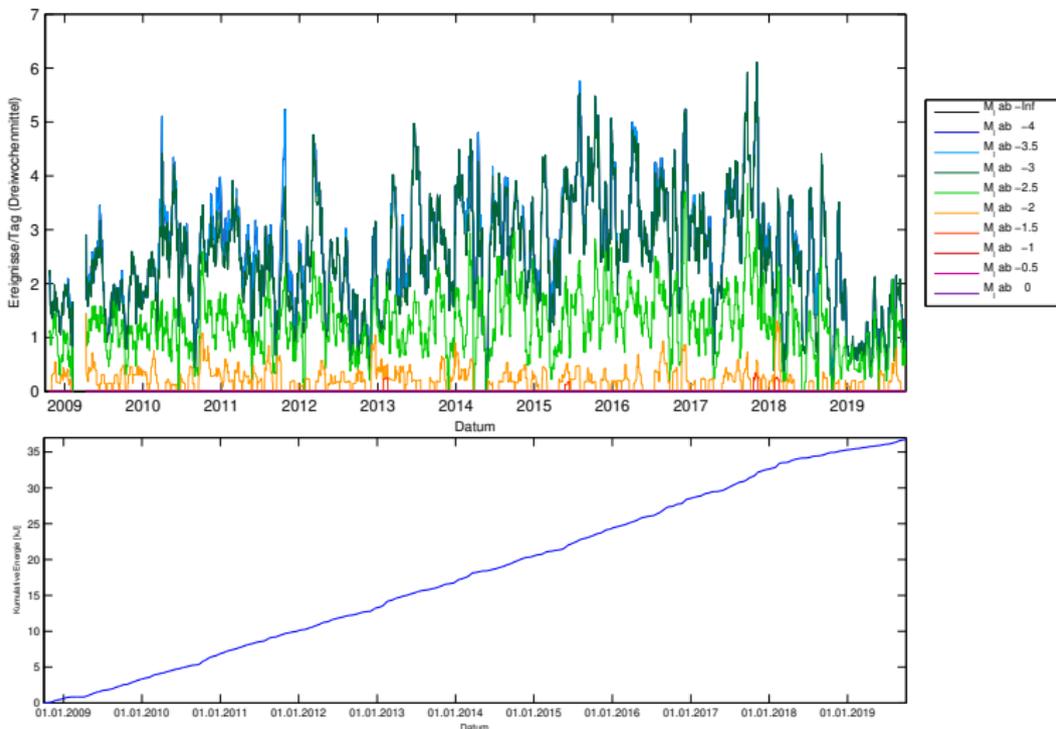
Die Ereignisraten sind im Mittel zurückgegangen.

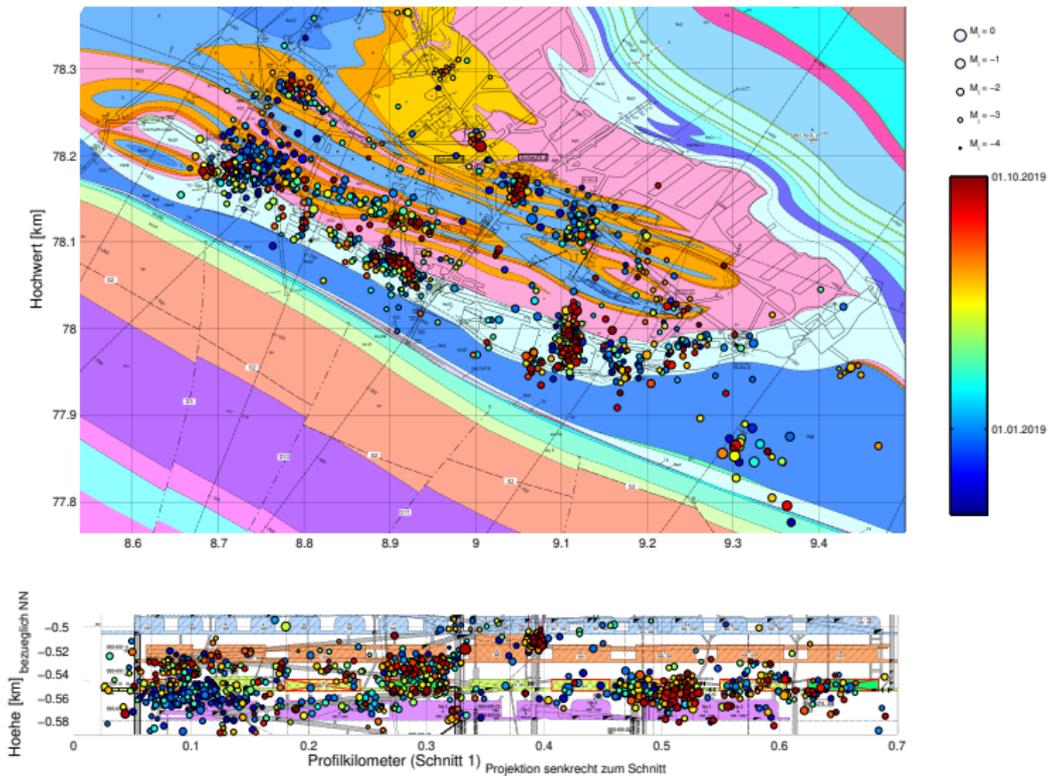
insbesondere Cluster im Bereich der 1. südlichen Richtstrecke nach Westen und bei der Gabelung der nördlichen und 2. nördlichen Richtstrecke nach Osten auf der 750-m-Sohle sowie beim Füllort des Schachts 2 auf der 700-m-Sohle

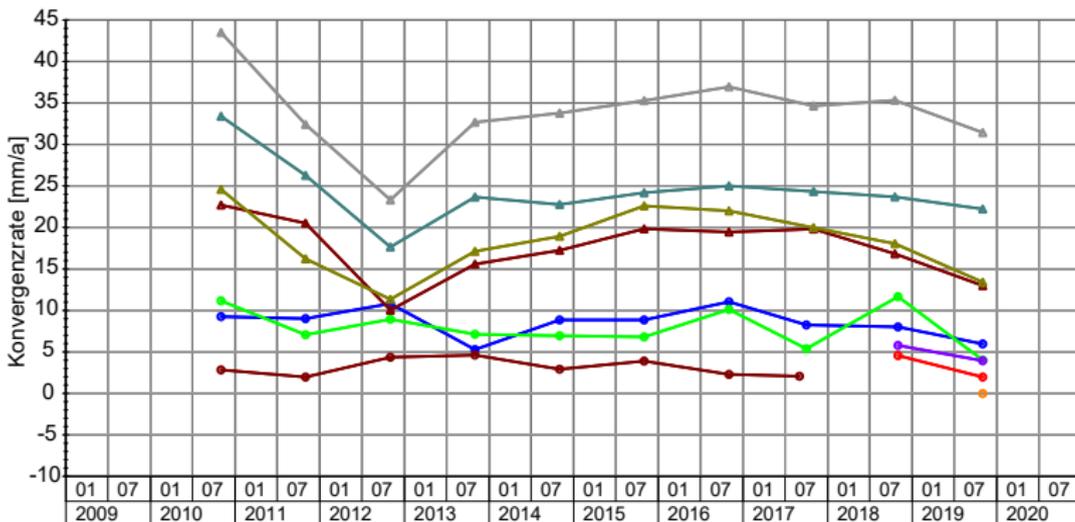
Verformungsrate [‰/a]		
	2018	2019
horizontal	0,18	0,12
vertikal	1,69	1,44

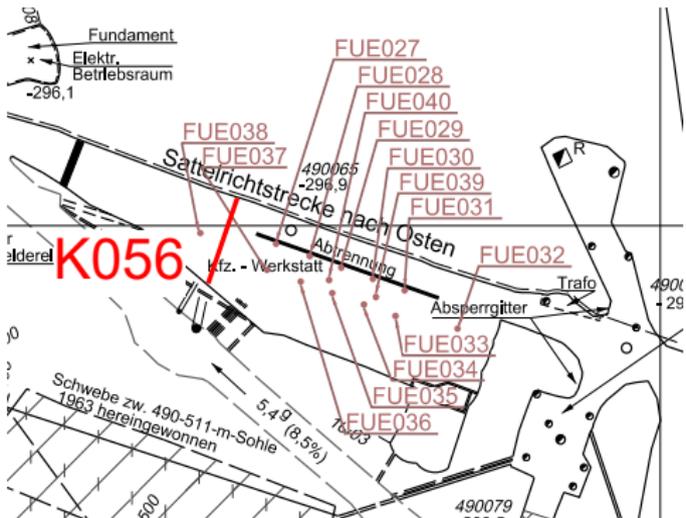
- Neuinstrumentierungen 2019/2020
    - 1 Konvergenzmessquerschnitt
    - 14 Firstüberwachungspunkte (10 an den Kranbahnträgern, 2 an den Firstextensometern und 2 an der Firste)
- ⇒ erste vorläufige Ergebnisse zeigen keine relevanten Firstbewegungen in diesem Bereich

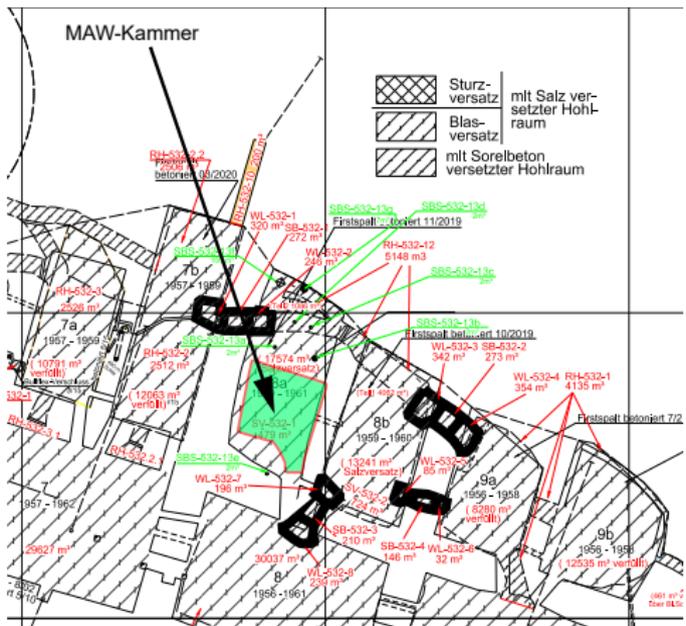
## Beschickungskammer/MAW-Kammer - Stabilisierungsmaßnahmen 532-m-Sohle

- Die Gebrauchstauglichkeit der Beschickungskammer ist gegeben
  - Firstspalt unterhalb der Schweben der MAW-Kammer (Nebenabbau 8a/532) und die Resthöhlräume im Umfeld wurde mit Sorelbeton verfüllt
  - 532-m-Sohle sind damit die Stabilisierungsmaßnahmen als hinreichend für die Durchführung der Rückholung zu bewerten
  - gebirgsmechanische Situation der Schweben zwischen Beschickungskammer und MAW-Kammer noch unklar (Firstsicherheit)
- ⇒ visuelle Begutachtung der Firste über Bohrungen wird weiterhin empfohlen

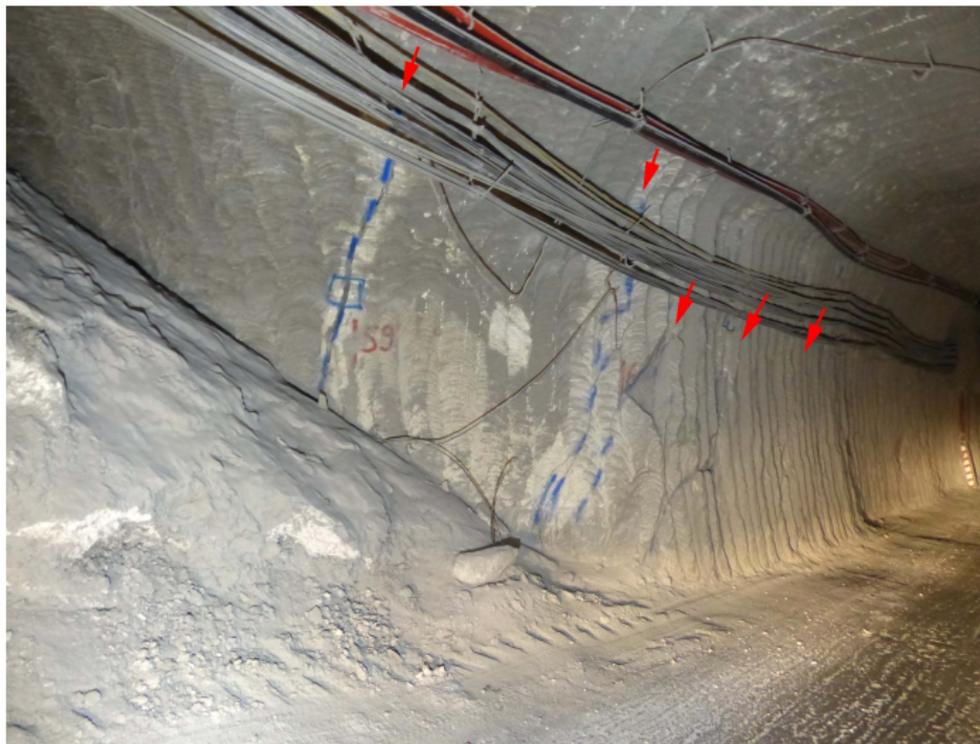
Südstoß; Aufnahme vom 23.07.2020

- Am Süd- und Nordstoß wurden Rissbildungen in ca. 2 m Abständen festgestellt
  - Firstradarmessungen und Rissaufnahme ist erfolgt.
  - Erkundungsbohrungen in Planung
- ⇒ Sanierungsempfehlung

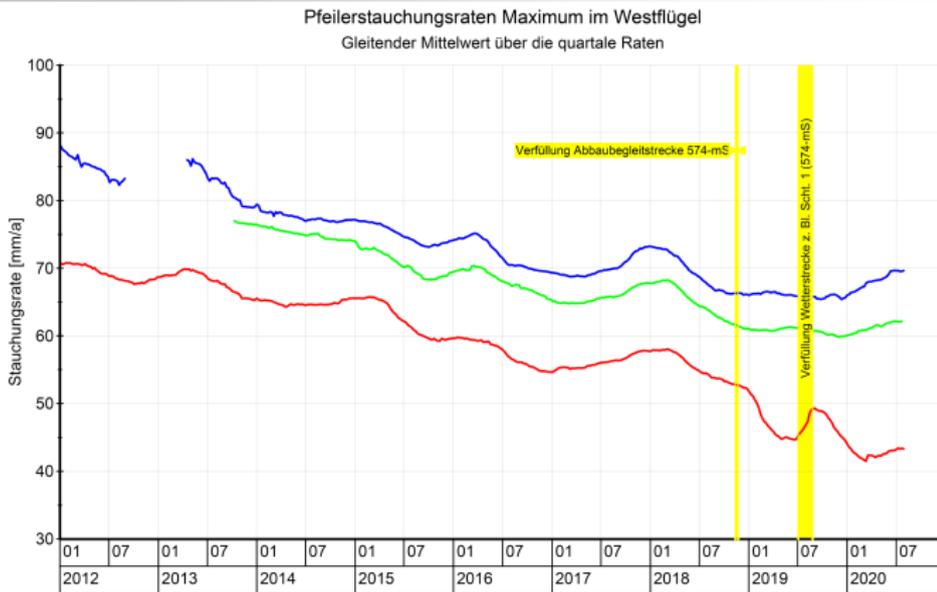
# Aktuelle Pfeilerstauchungsraten im Westflügel bis Ende Juli 2020

- Die alternierenden Stauchungsraten belegen die Instabilität und Interaktion der Tragelemente und sind typisch für Systeme im Grenzzustand.
- Das gegenwärtige größte Risiko wird in einem zunehmenden Lösungseinfluss gesehen.
- Unabhängig von den Ursachen der zeitweise erhöhten Pfeilerstauchungsraten bzw. ihrer Wichtigung sind die Stabilisierungsmaßnahmen fortzuführen.
- Bei dem Tragsystem im Grenzzustand kann, bedingt durch bruchhafte und konvergenzbedingte Lastumlagerungen, ein erneuter Anstieg der Pfeilerstauchungsraten nicht ausgeschlossen werden.
- Erhöhte Pfeilerstauchungsraten könnten Veränderungen der Lösungszutritte nach sich ziehen, direkte Korrelationen ließen sich aber bisher nicht belegen.

- Zur Unterstützung der Resttragfähigkeit des bestehenden Tragsystems wird weiterhin eine zügige Verfüllung von Firstspalten und abgeworfenen Grubenbauen (insbesondere in den Abbaureihen 2 und 4) mit Sorelbeton empfohlen.
- Aufgrund der langen Standzeit und des daraus resultierenden zum Teil hohen Schädigungsgrades sind lokale Stützmaßnahmen zum Erhalt der Bergbausicherheit von zentraler Bedeutung. Die fortlaufende Hohlraumminimierung wirkt dem großräumigen Schädigungsprozess zwar grundsätzlich entgegen, entwickelt ihre Wirksamkeit aber erst mit zeitlicher Verzögerung.
- Die Überwachung der First- und Stoßsicherheit und das damit verbundene umfangreiche Monitoring sind für den Erhalt der Bergbausicherheit unverzichtbar.
- Die Fortführung der Stabilisierung und die weitere Umsetzung der Notfallplanung sind grundlegende Voraussetzungen für die Rückholung.
