Geotechnisches, geophysikalisches Monitoringprogramm und Salzlösungsmonitoring

Gebirgsbeobachtungsgespräch 2020

Remlingen, den 01. Juli 2021

**BUNDESGESELLSCHAFT
FÜR ENDLAGERUNG**

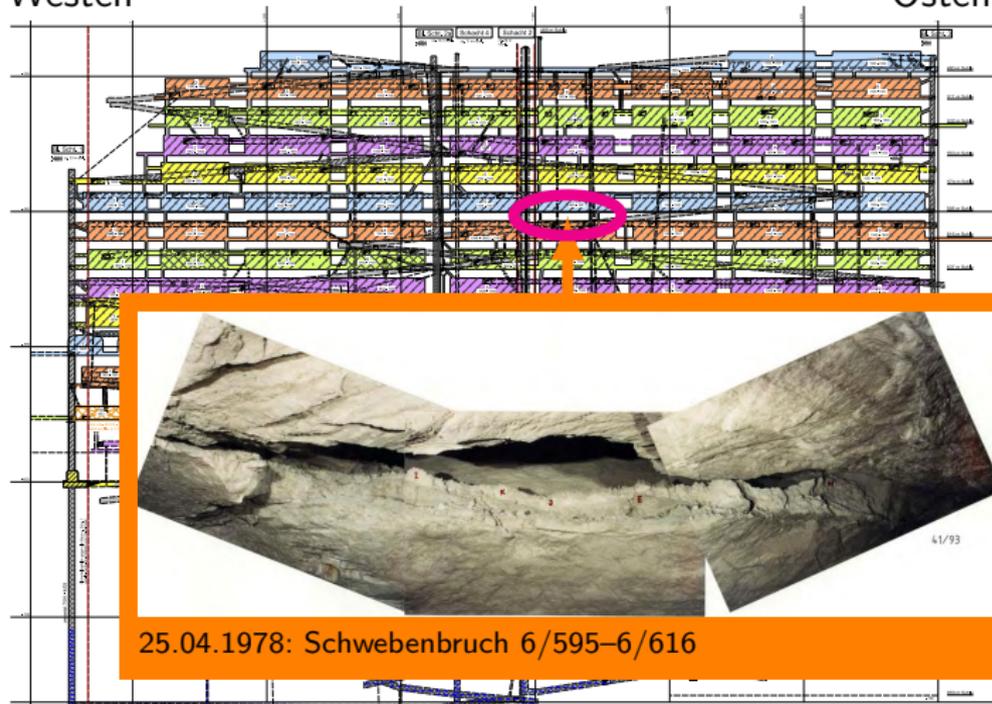
25.04.1978: Schwebenbruch 6/595-6/616

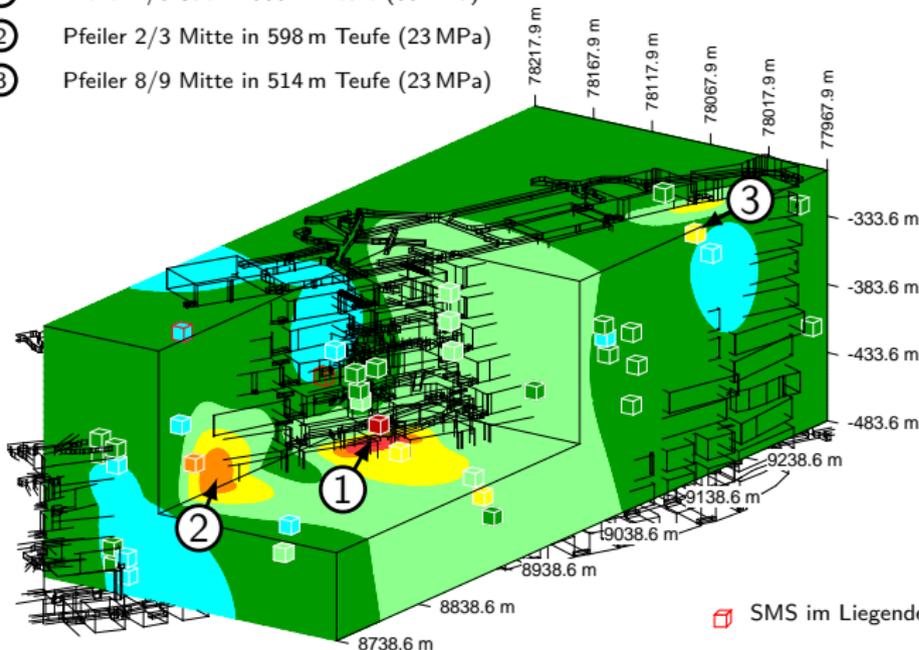
Maximalspannungsmesswerte 11/2019

- ① Pfeiler 4/5 Süd in 566 m Teufe (33 MPa)
- ② Pfeiler 2/3 Mitte in 598 m Teufe (23 MPa)
- ③ Pfeiler 8/9 Mitte in 514 m Teufe (23 MPa)

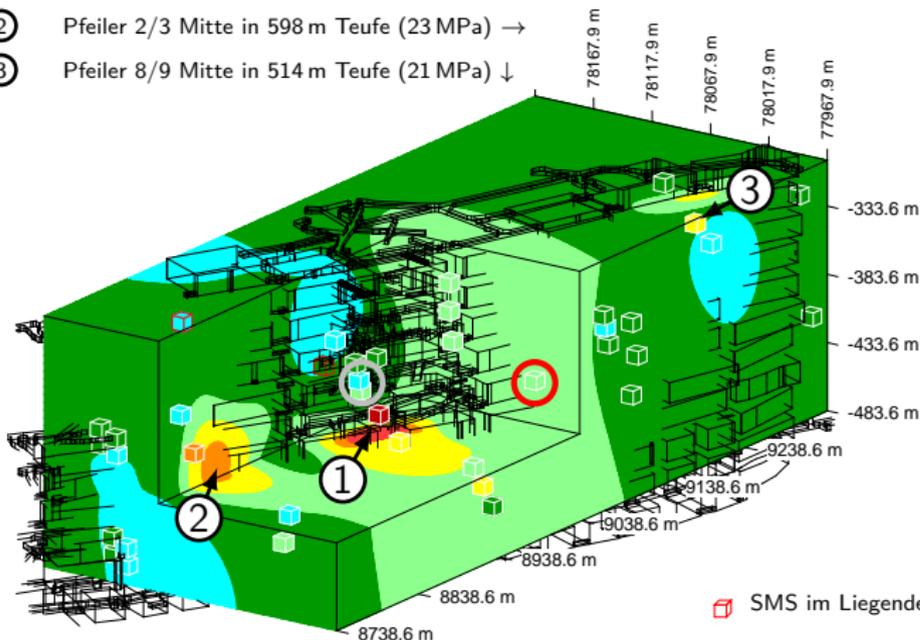
Maximalspannungsmesswerte 11/2020

- ① Pfeiler 4/5 Süd in 566 m Teufe (33 MPa) →
- ② Pfeiler 2/3 Mitte in 598 m Teufe (23 MPa) →
- ③ Pfeiler 8/9 Mitte in 514 m Teufe (21 MPa) ↓

- SMS im Liegenden des Baufeldes an der Südflanke
- SMS im Baufeld an der Südflanke
- Erhöhung der Maximalspannungen in 2020
- Rückgang der Maximalspannungen in 2020

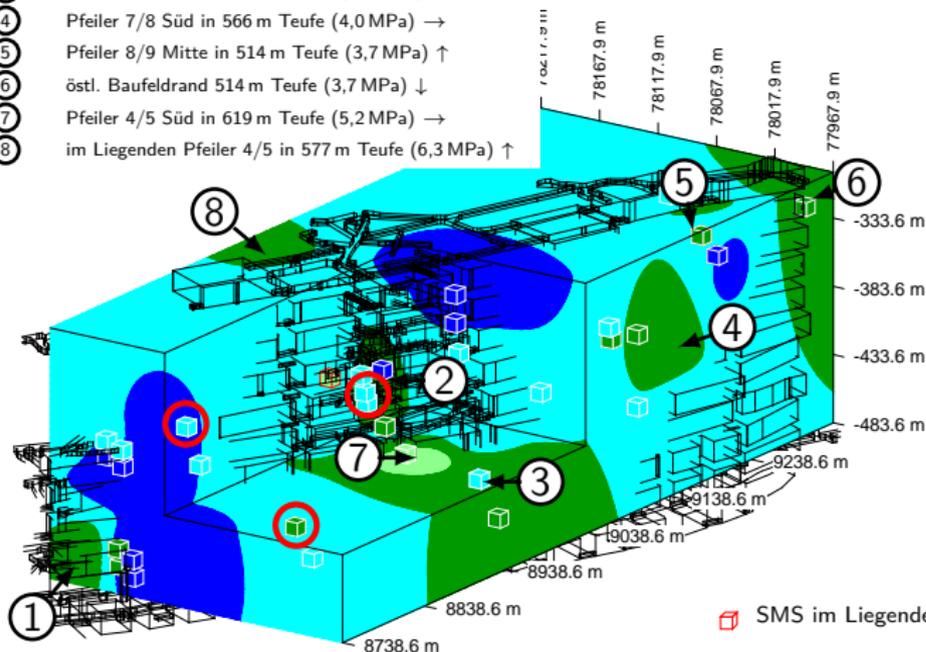
Minimalspannungsmesswerte 11/2020

- ① Pfeiler 1/2 Nord in 651 m Teufe (4,4 MPa) ↑
- ② Pfeiler 4/5 Mitte in 609 m Teufe (3,6 MPa) →
- ③ Pfeiler 5/6 Nord in 640 m Teufe (2,7 MPa) →
- ④ Pfeiler 7/8 Süd in 566 m Teufe (4,0 MPa) →
- ⑤ Pfeiler 8/9 Mitte in 514 m Teufe (3,7 MPa) ↑
- ⑥ östl. Baufeldrand 514 m Teufe (3,7 MPa) ↓
- ⑦ Pfeiler 4/5 Süd in 619 m Teufe (5,2 MPa) →
- ⑧ im Liegenden Pfeiler 4/5 in 577 m Teufe (6,3 MPa) ↑

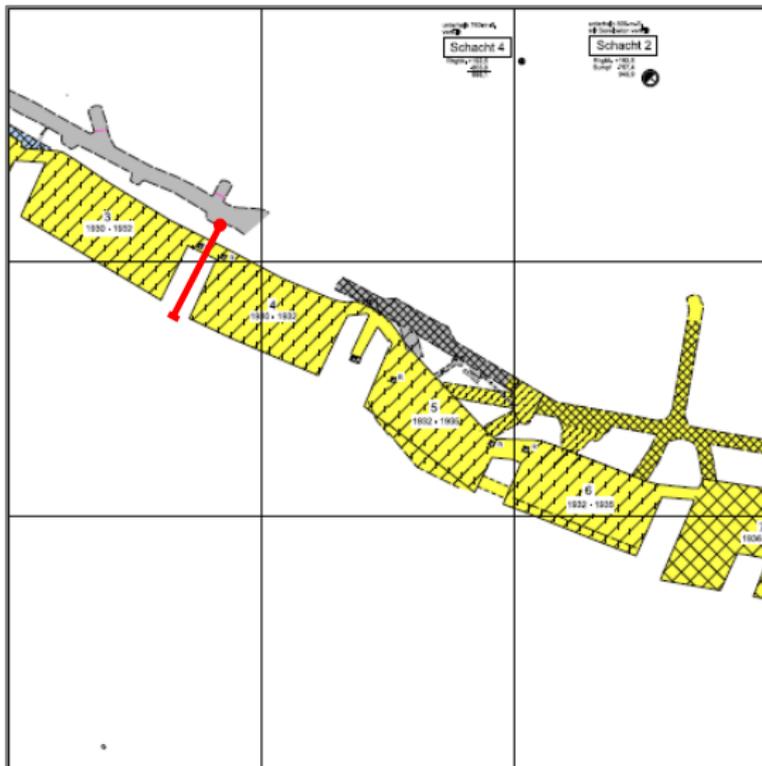
Lage der Inklinometer-Bohrung 679006

- Bohrteufe 40 m
- Durchmesser 86 mm
- erstellt 2019
- Nur noch bis 4 m Bohrteufe mit Kamera befahrbar
- Salzlösungskataster: P679005

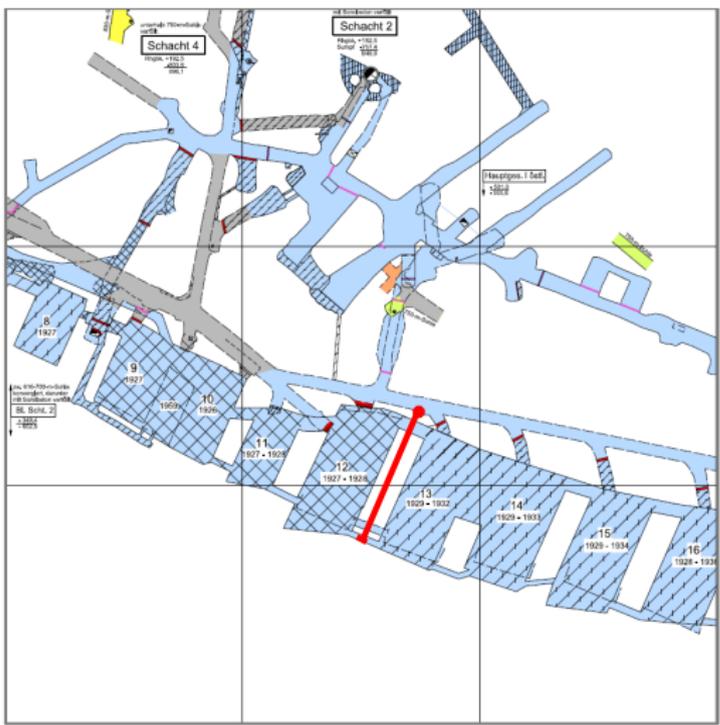
Lage der Inklinometer-Bohrung 700005

- Bohrteufe 60 m
- Durchmesser 86 mm
- erstellt 1997
- 2008 aufgeweitet und vertieft auf 62,5 m

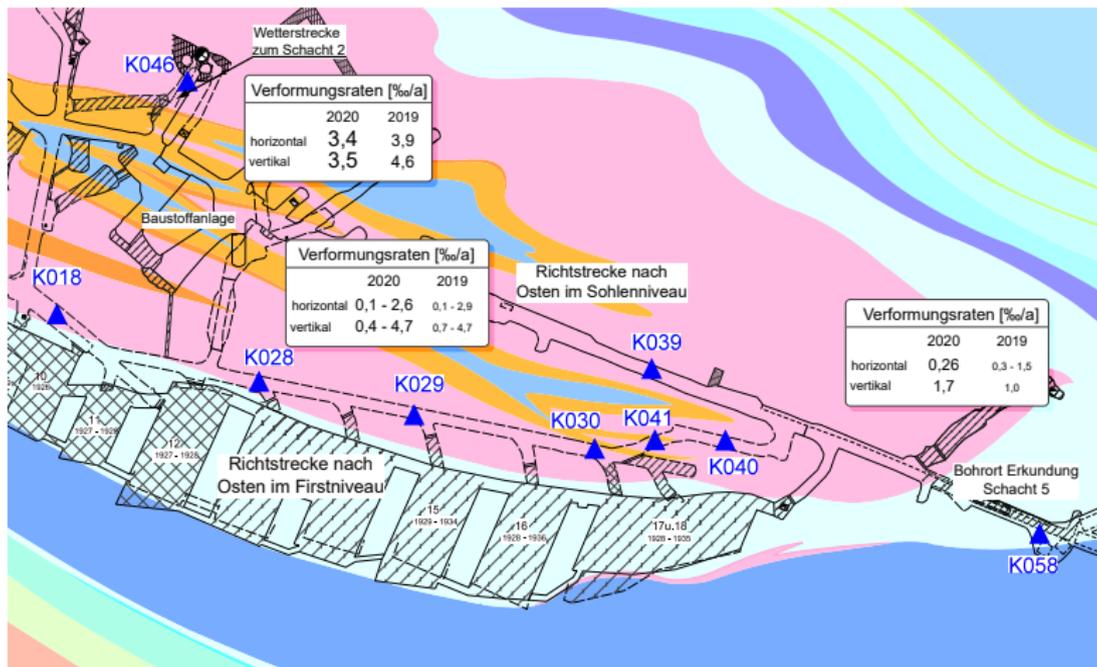
östlicher Bereich auf der 700-m-Sohle

Bereiche mit erhöhten Konvergenz-/Verformungsraten

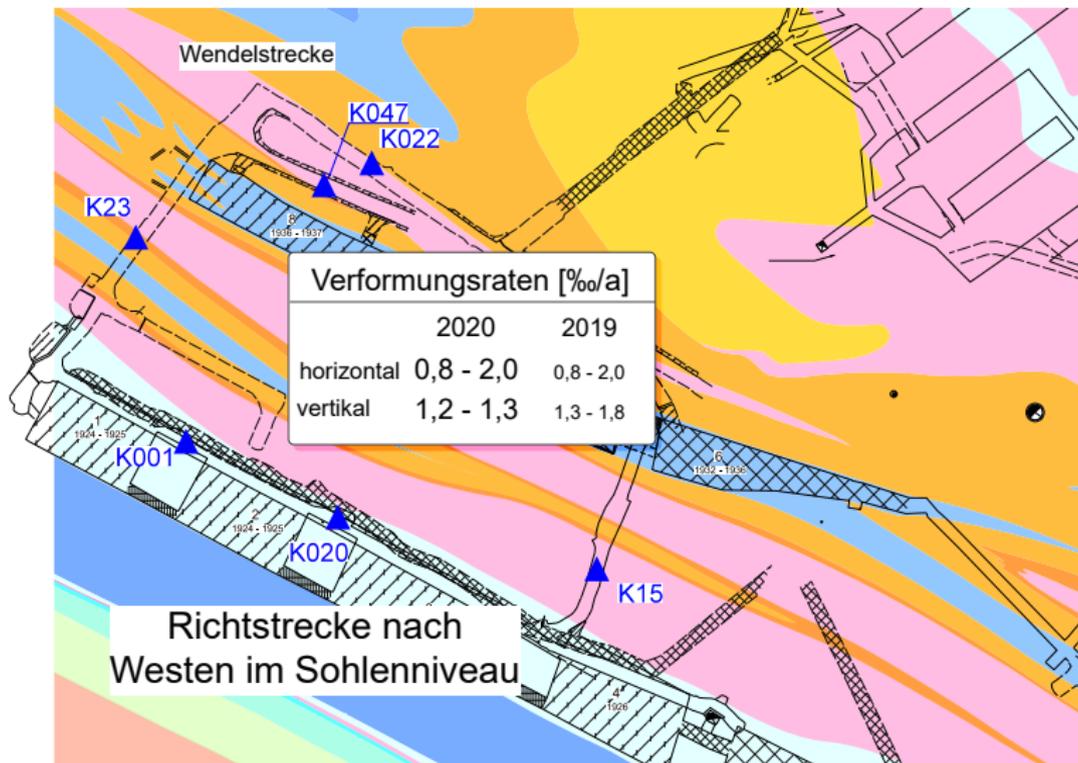
Richtstrecke n. Westen (Gleitbogenausbaustrecke) – 725-m-Sohle

Bereiche mit erhöhten Konvergenz-/Verformungsraten

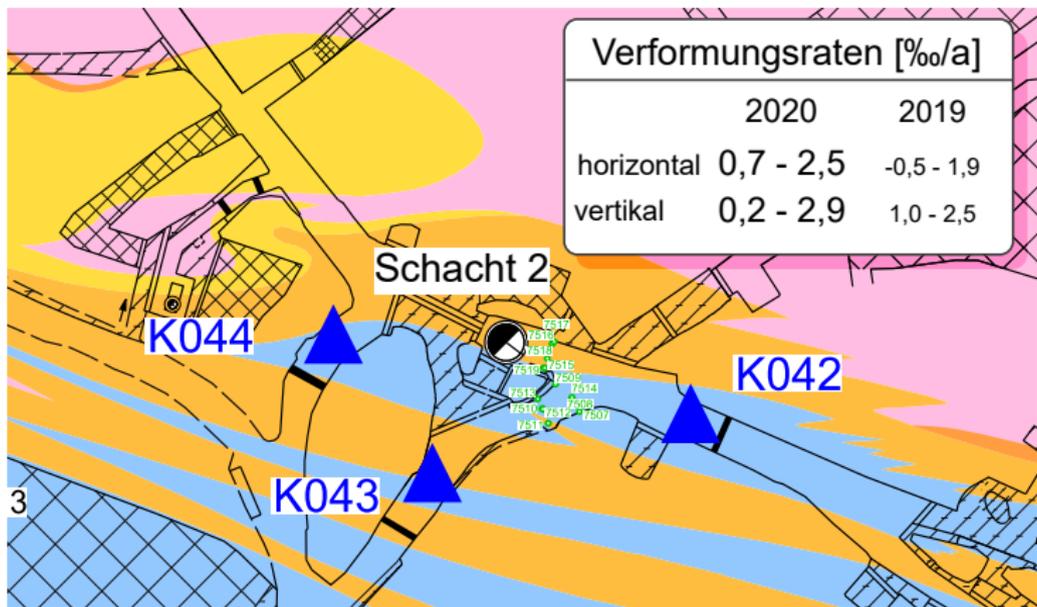
Füllort Schacht 2 – 750-m-Sohle

Bereiche mit erhöhten Konvergenz-/Verformungsraten

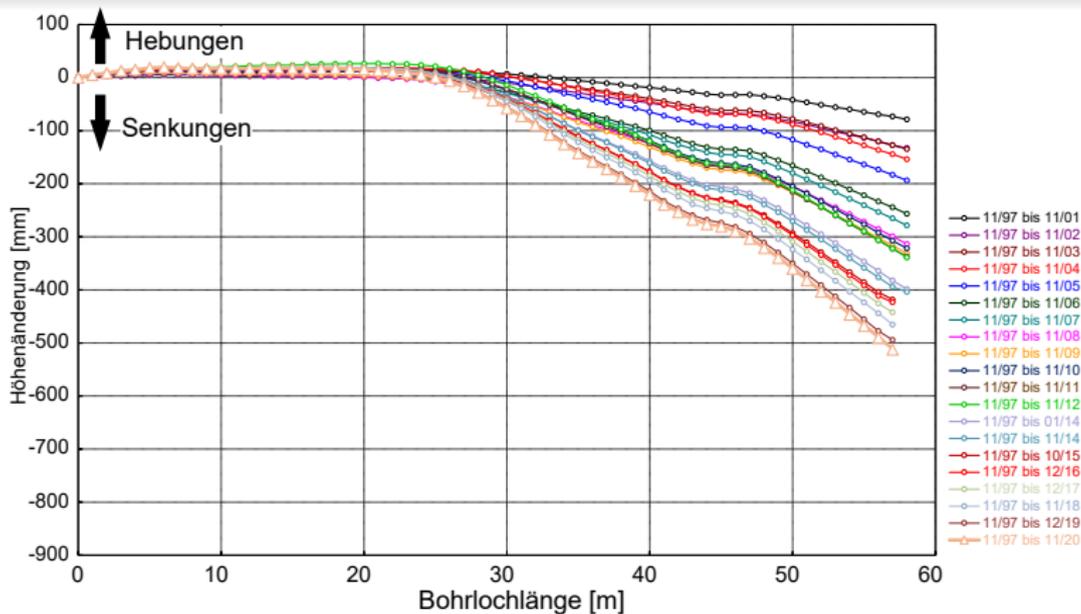
Inklinometermessungen – Bohrung 532015

- Inklinometermessungen seit 1997
- bis 25 m unstetige Hebungen und Senkungen (2 mm/a)
- ab 25 m Senkungen bis zum Bohrloch tiefsten mit maximal 510 mm (Senkungsrate₍₂₀₂₀₎ = 19 mm/a)

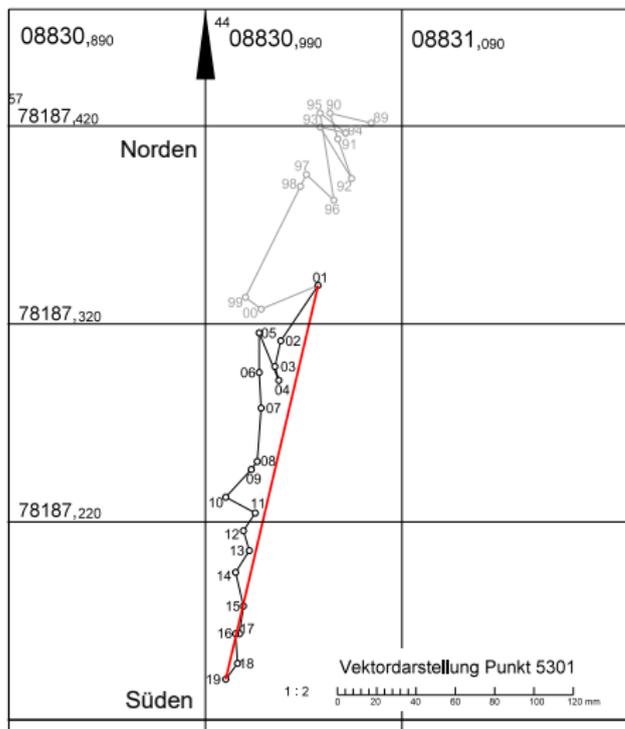
Ergebnisse der Lagemessungen des Extensometerkopfpunktes

- seit 2001 Verschiebung in Richtung Süd-Südwest
 - ca. 210 mm seit 2001
 - Höhenänderung ca. 82 mm
- ⇒ Messpunkt folgt der allgemeinen Bewegung auf die Abbaukante der Südflanke zu.

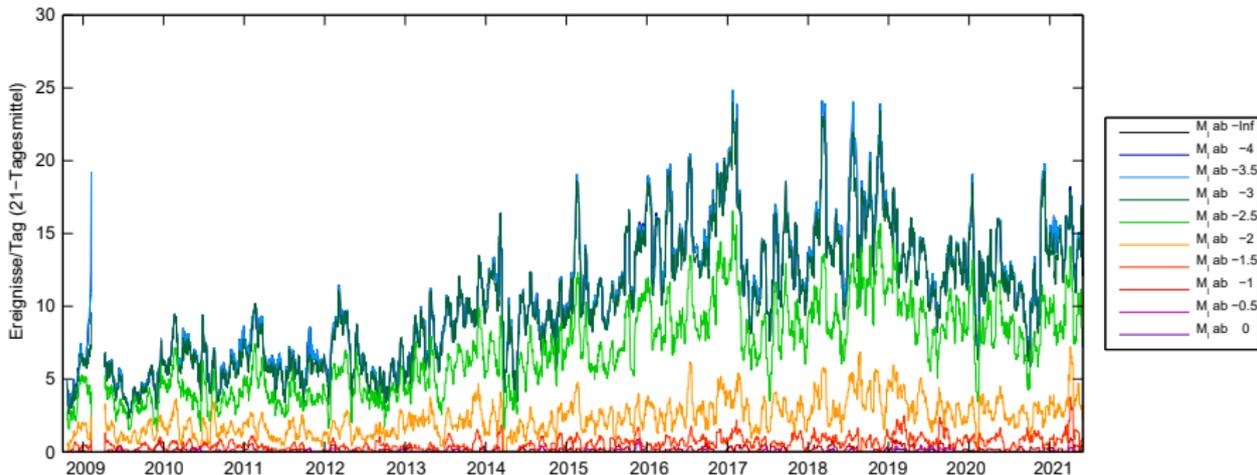
Ereignisrate im gesamten überwachten Bereich

- Die Gesamtereignisrate unterliegt deutlichen Schwankungen.
- Langfristig betrachtet ist die Ereignisrate seit 2009 stark angestiegen.
- Im Kalenderjahr 2020 ist sie im Vergleich zum Vorjahr im Mittel um ca. 13 % zurückgegangen.

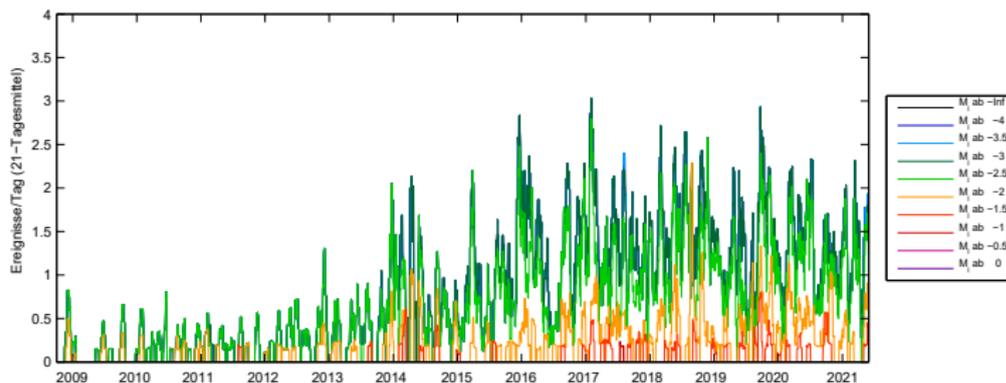
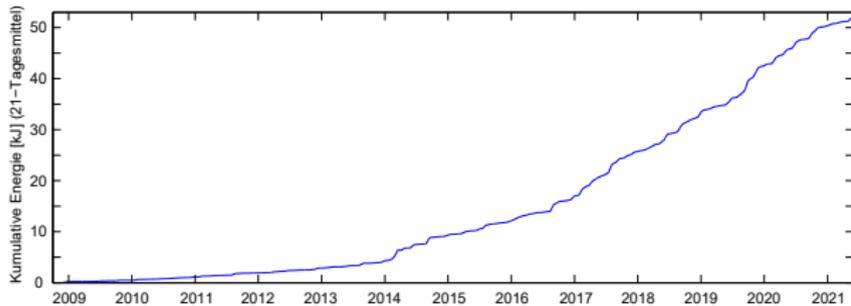
Ereignisrate und kumulative Energie bei der ELK 6/750

Die Aktivität im Bereich der ELK 6/750 hat sich 2020 ähnlich dem Vorjahr fortgesetzt.

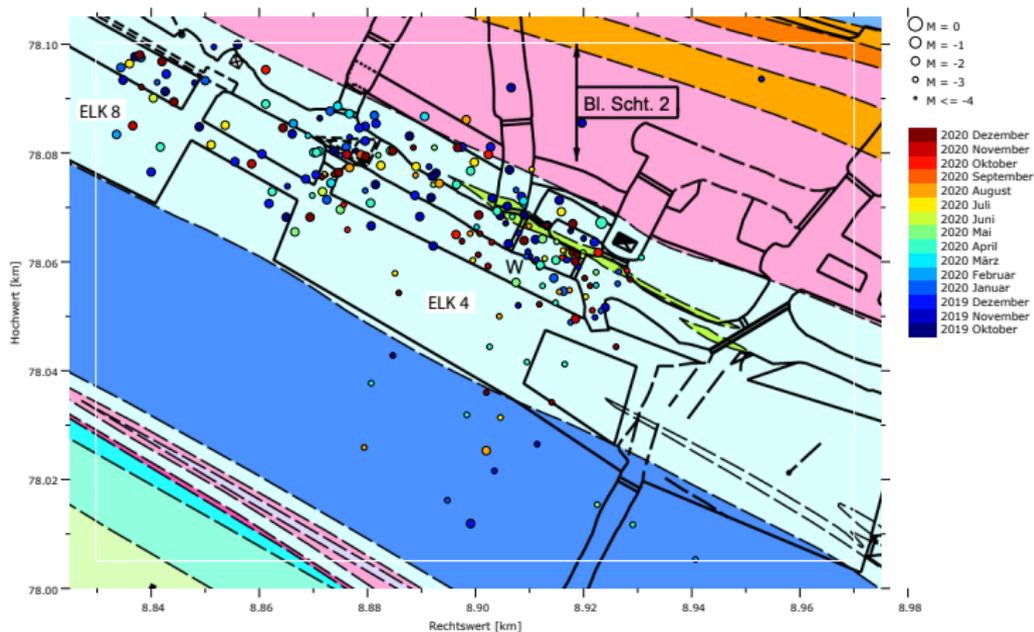
Cluster bei der ELK 4/750 (Betriebsruhe, manuelle Auswertung, 01.10.2018 bis 31.12.2020)

Der Schwerpunkt des Clusters liegt weiterhin nördlich der ELK 4/750 entlang der verfüllten 2. südlichen Richtstrecke nach Westen auf der 750-m-Sohle. Vermehrt Ereignisse westlich der ELK 4.

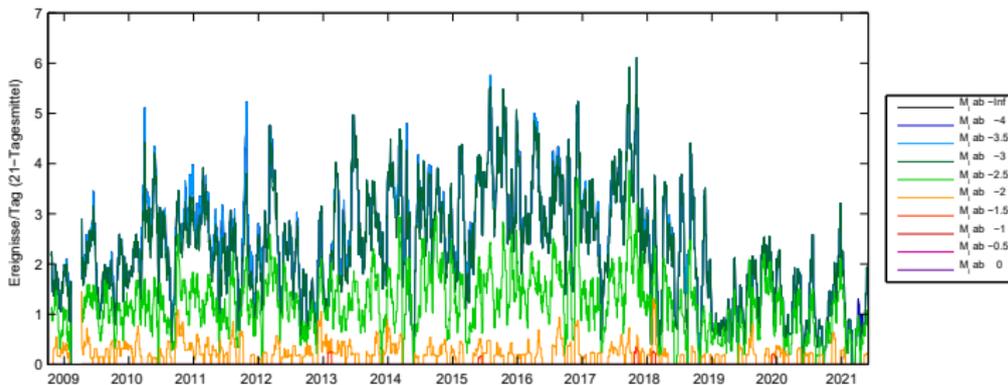
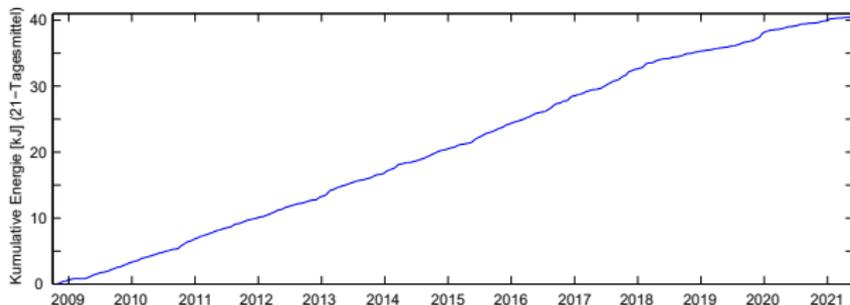
Ereignisrate und kumulative Energie bei der ELK 4/750

Die Ereignisraten sind im Mittel seit ca. 2018 abnehmend.

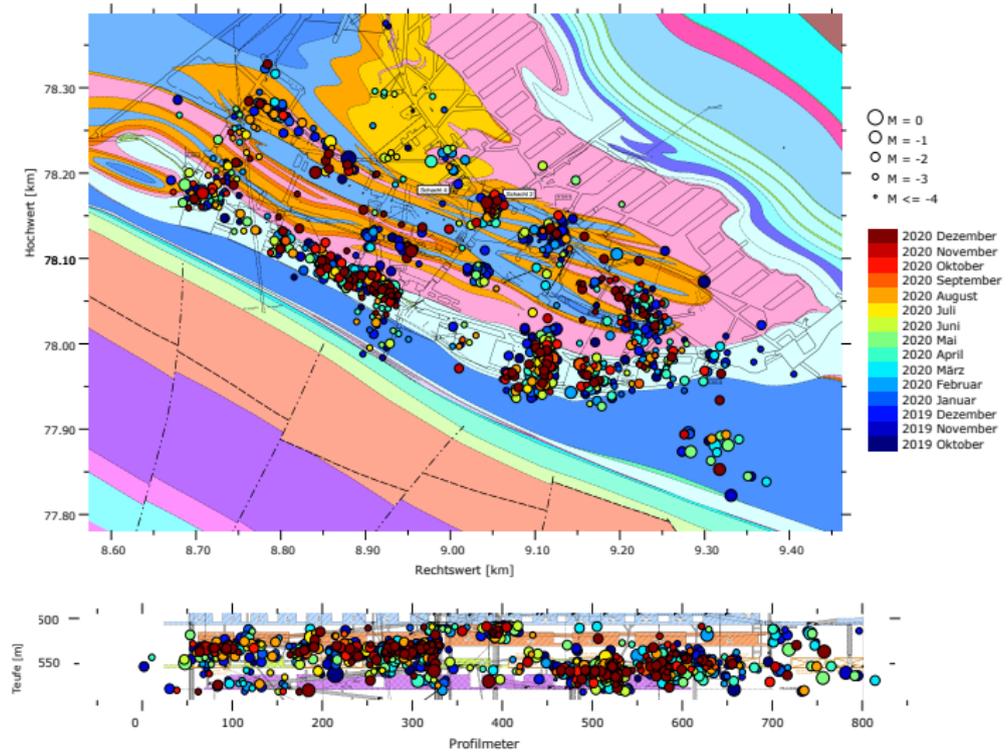
insbesondere Cluster im Bereich der 1. südlichen Richtstrecke nach Westen und bei der Gabelung der nördlichen und 2. nördlichen Richtstrecke nach Osten auf der 750-m-Sohle sowie beim Füllort des Schachts 2 auf der 700-m-Sohle

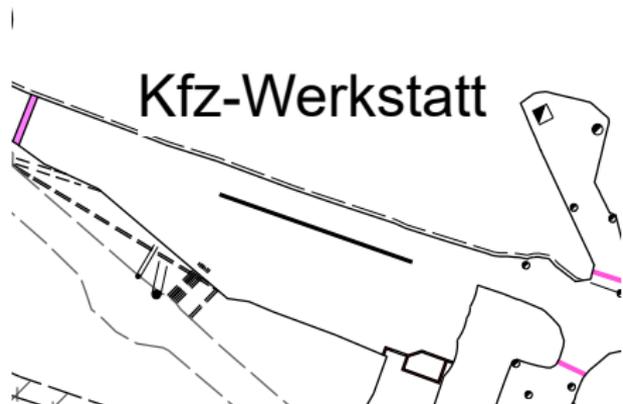
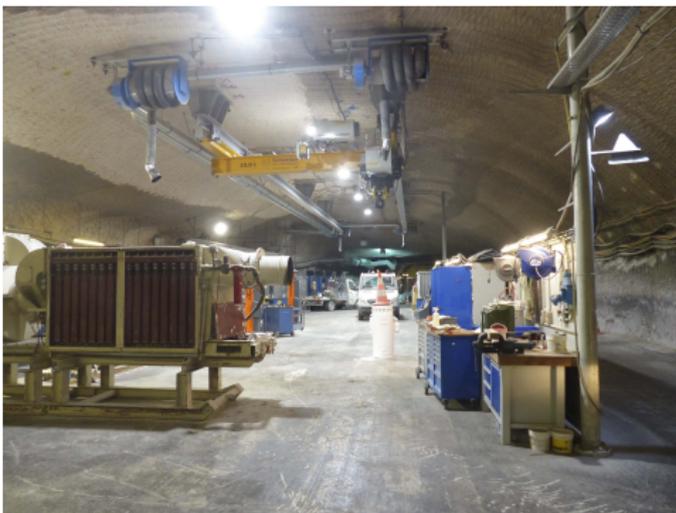
Kfz-Werkstatt - Übersicht

Blick in die Kfz-Werkstatt nach Westen, 17.06.2021

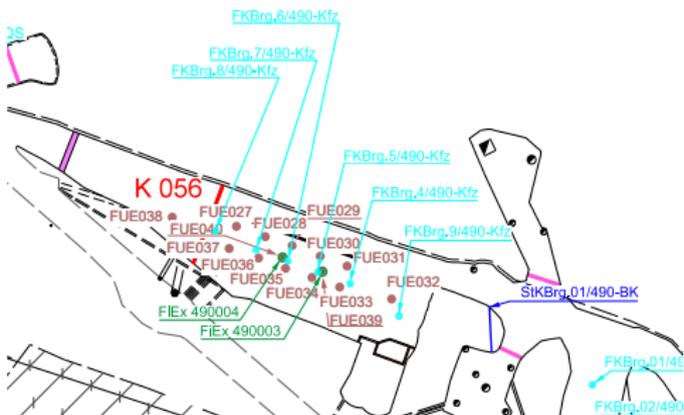
Kfz-Werkstatt - Neuinstrumentierung

- Ergebnisse zeigen keine signifikanten gebirgsmechanischen Bewegungen
 - horizontale Verformungsrate beträgt $0,2\text{‰}/a$
 - Firstüberwachungspunkte, Kontrollbohrungen und Firsttextensometer zeigen keine Auflockerungen im Firstbereich
- ⇒ Ergebnisse zeigen keine relevanten Firstbewegungen in diesem Bereich

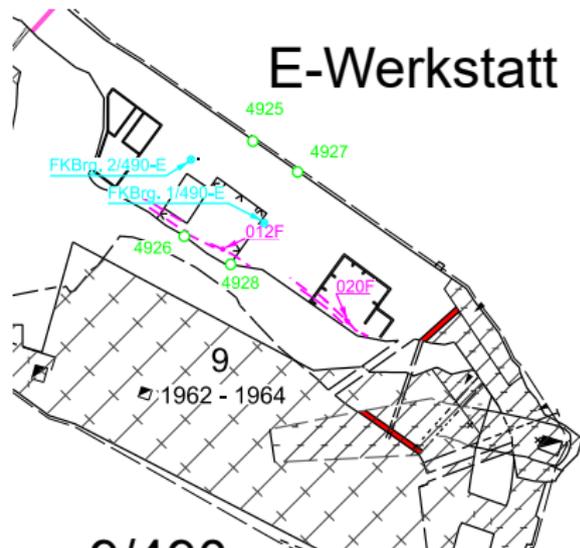
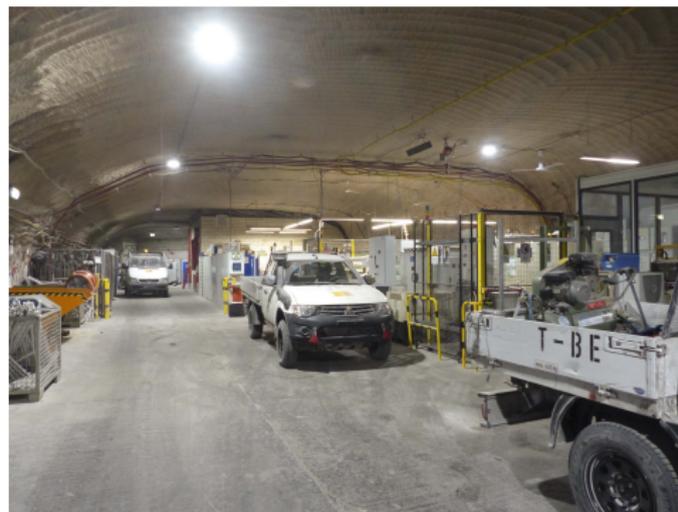
E-Werkstatt - Übersicht

Blick in die E-Werkstatt nach Osten

- Risse zeigen weiterhin Verlängerungen der Risslängen
- Verschiebungsgeschwindigkeiten sind im Jahr 2020 konstant
- je nach weiterer Entwicklung sind ggf. Stabilisierungsmaßnahmen erforderlich

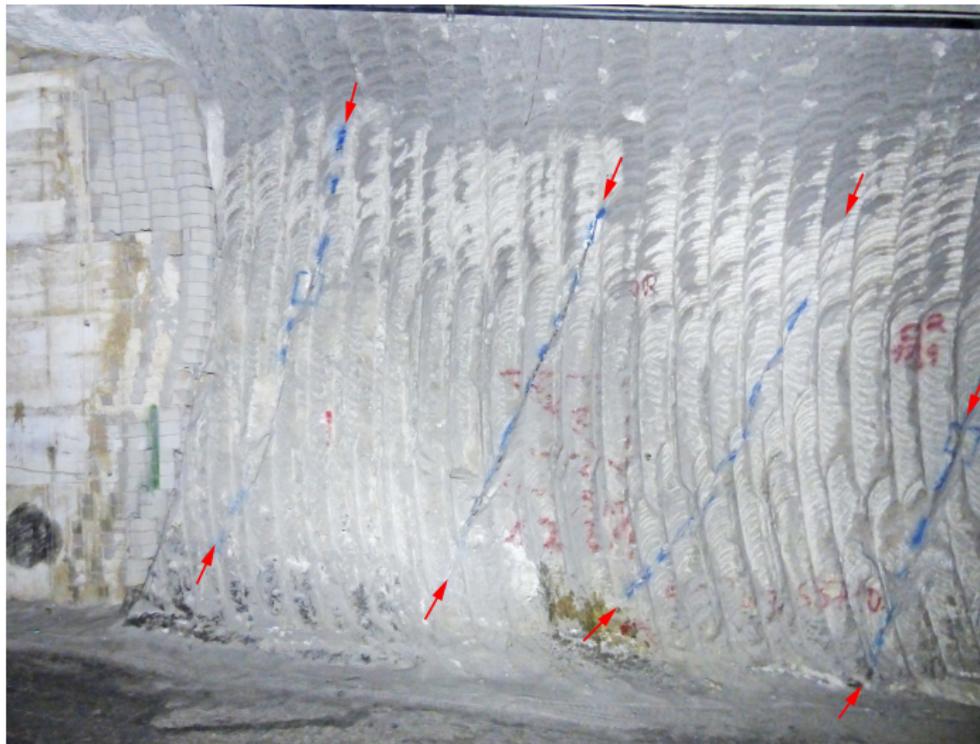
Wendelstrecke 616-m-Sohle Bereich Pfeilerreihe 4/5

- 2019: Am Süd- und Nordstoß wurden Rissbildungen in ca. 2 m Abständen festgestellt.
 - ⇒ Georadaruntersuchung durchgeführt
 - ⇒ konturnahe Reflektoren an den Stößen und Firste
 - ⇒ und im Bereich der versetzten Abbauzugänge im Firstniveau (Abstand zur Firste der Wendelstrecke: 2–10 m)

Fotodokumentation, Südstoß; Aufnahme vom 09.06.2020

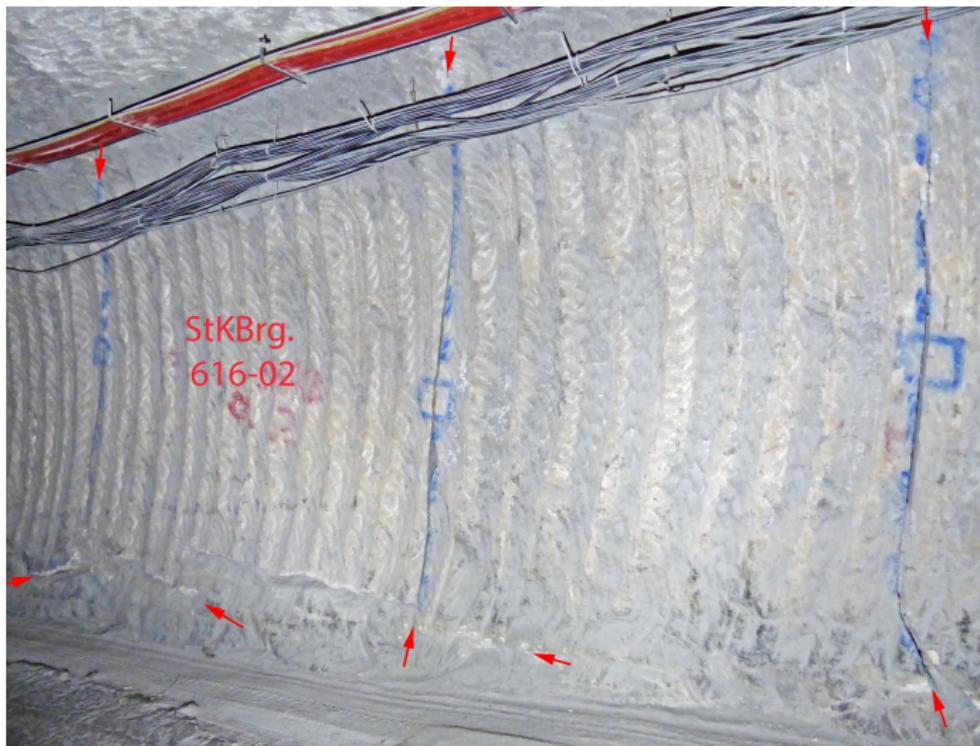
Wendelstrecke 616-m-Sohle Bereich Pfeilerreihe 4/5

Fotodokumentation, Nordstoß; Aufnahme vom 09.06.2020

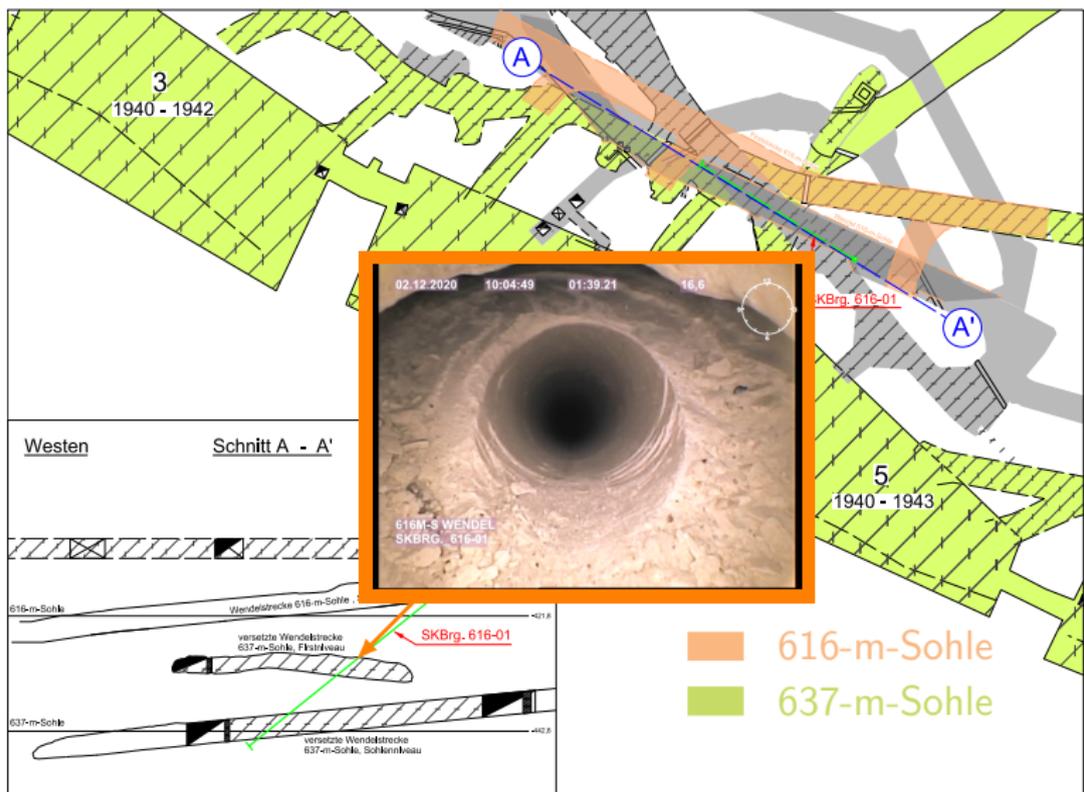
Wendelstrecke 616-m-Sohle Bereich Pfeilerreihe 4/5

Erkundungsbohrungen, Ergebnisse der Bohrlochinspektion unterhalb der Wendel

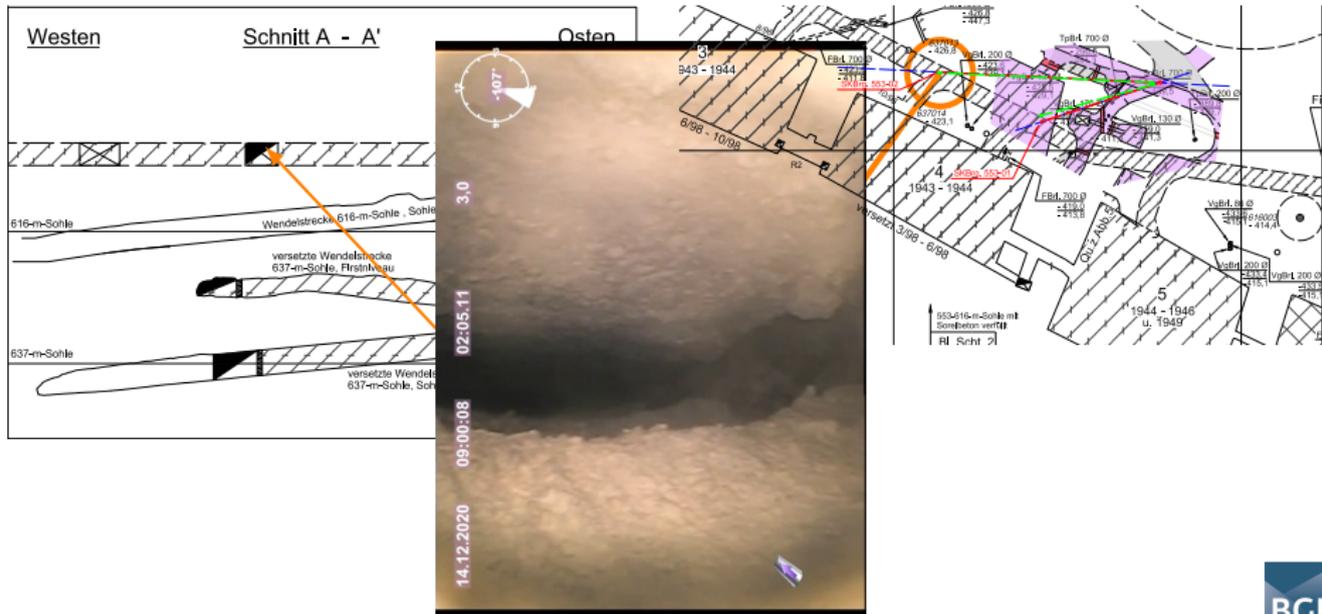
Wendelstrecke 616-m-Sohle Bereich Pfeilerreihe 4/5

Erkundungsbohrungen, Ergebnisse der Bohrlochinspektion – Endpunkt Firststrecke

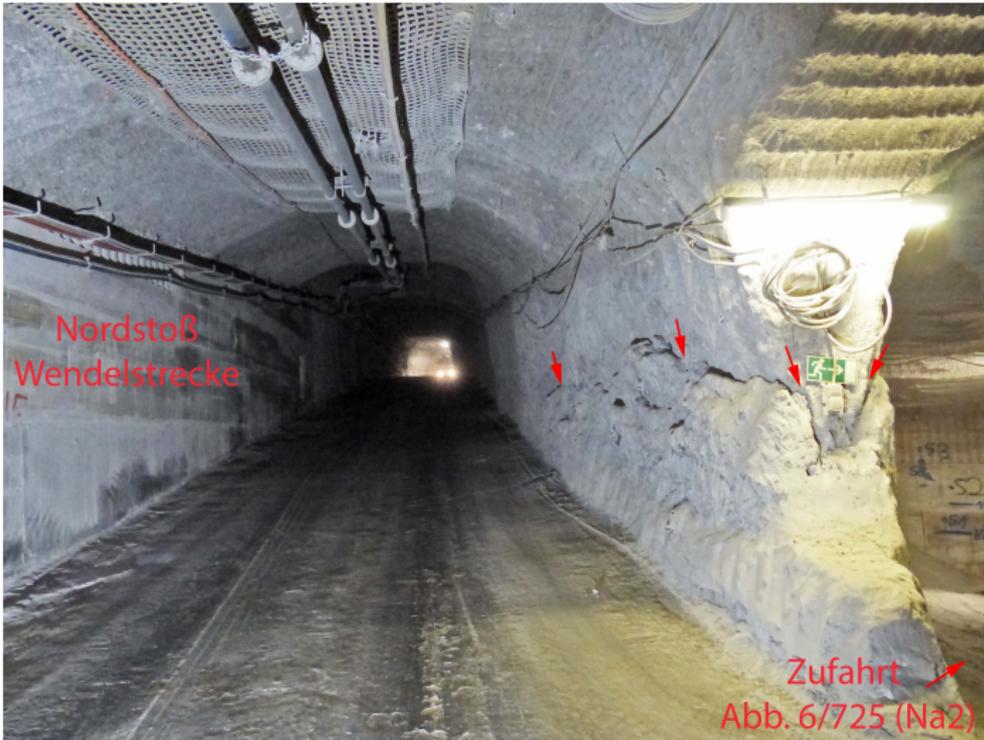
Wendelstrecke 700–725: Fotos

- oberer Bereich des Abbaus 6/725 (Na2) mit 2.670 m³ Sorelbeton verfüllt.
- Unverfüllter Bereich vom abgemauerten Zugang zum Abbau 6/725 (Na2) bis zur Einbindung in die Wendelstrecke:
 - ⇒ Flucht- und Wetterbohrung zur 725-m-Sohle
 - ⇒ Umstellung der Bewetterung (Radonbohrung 1)
- umfangreiche Sanierung im Anschluss erforderlich

Blick in Richtung 700-m-Sohle Zufahrt zur Baustoffanlage, Aufnahme vom 09.06.2021

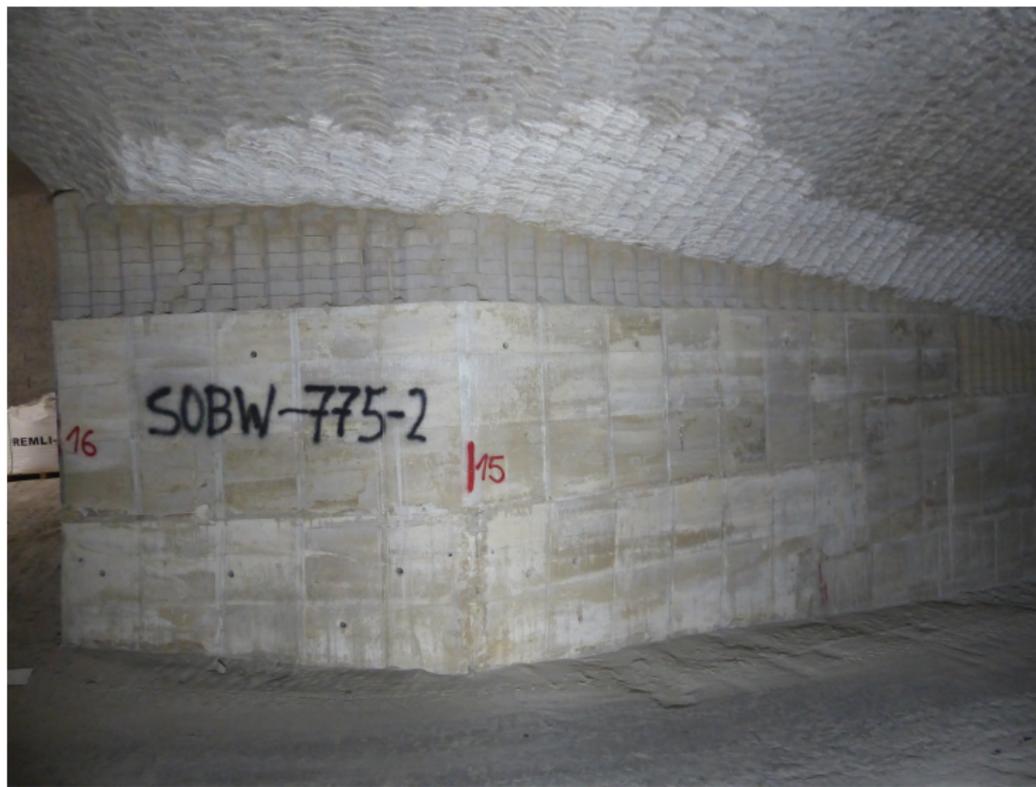
Wendelstrecke 750–775: 2014 aufgefahrener Abschnitt

- Ende 2014 erfolgte südlich der ehemaligen Strecke eine Neuauffahrung.
- Bereits im Rahmen der Vorerkundung (Kernbohrungen) wurden gebirgsmechanisch vorgeschädigte Bereiche festgestellt.
- Ungefähr 6 Monate nach der Auffahrung wurden Rissbildungen an beiden Stößen im östlichen (oberen) Drittel der Neuauffahrung detektiert

Sanierung – Oberer Abschnitt; 09.06.2021

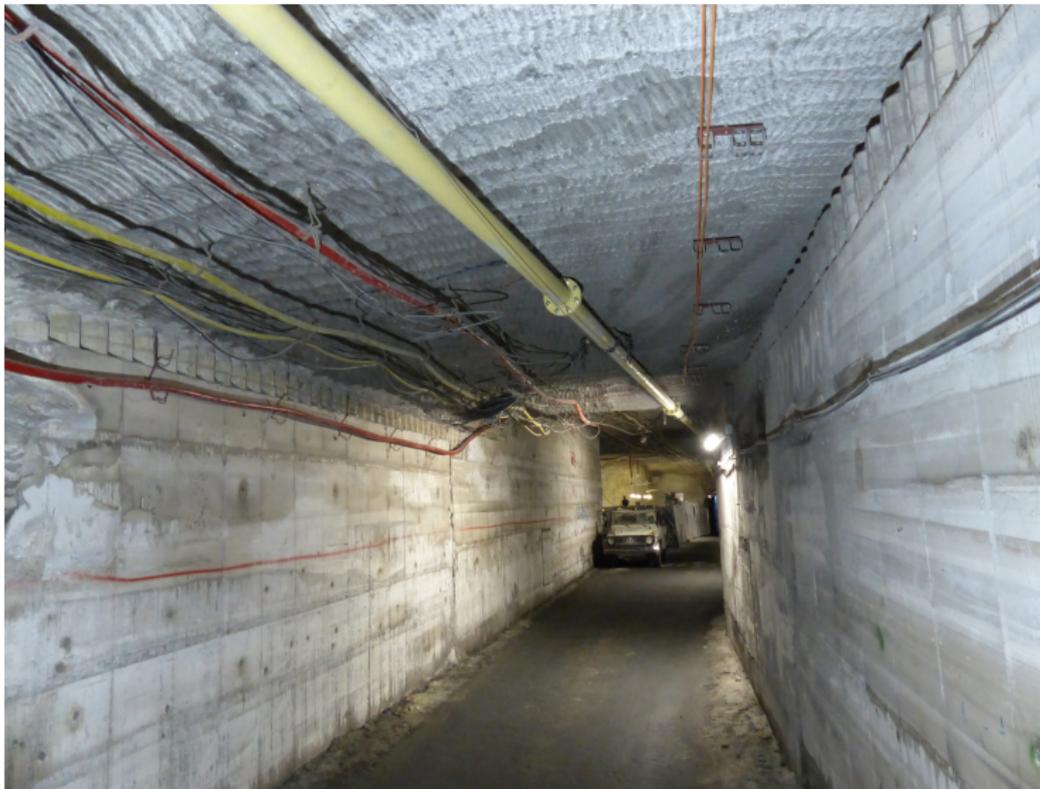
750: Fotos der erfolgten Sanierungen

Nördliche Richtstrecke nach Osten

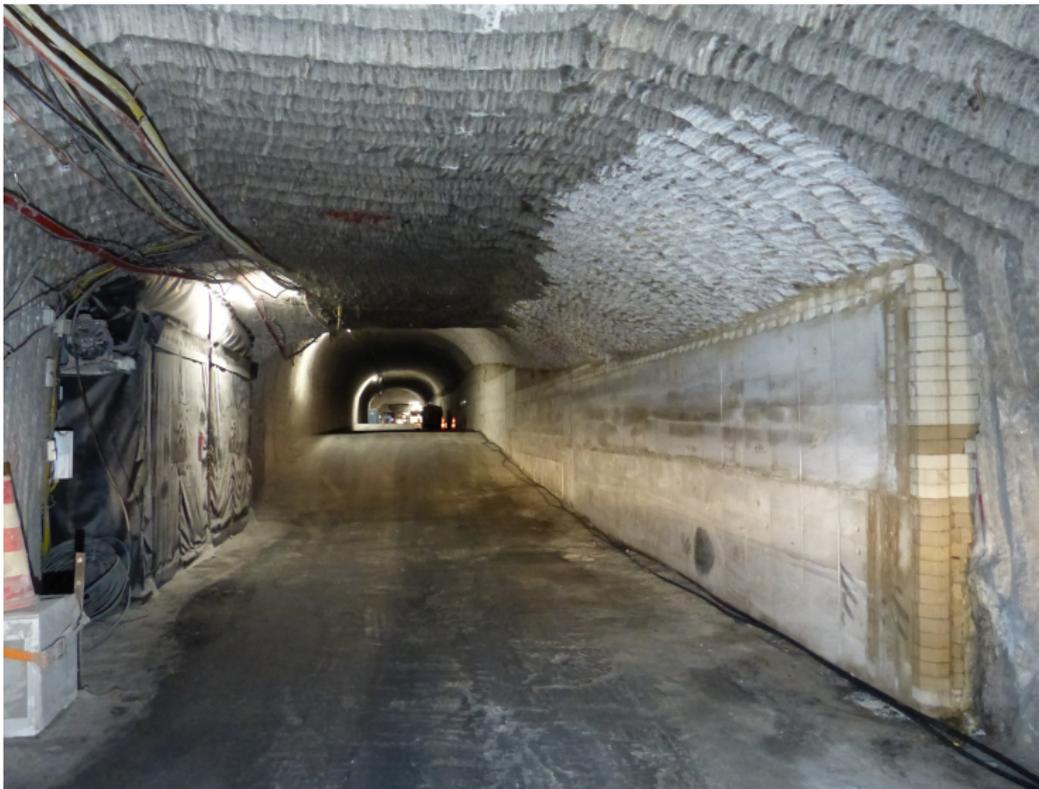
750: Fotos der erfolgten Sanierungen

Nördliche Richtstrecke nach Osten; Aufnahme vom 09.06.2020

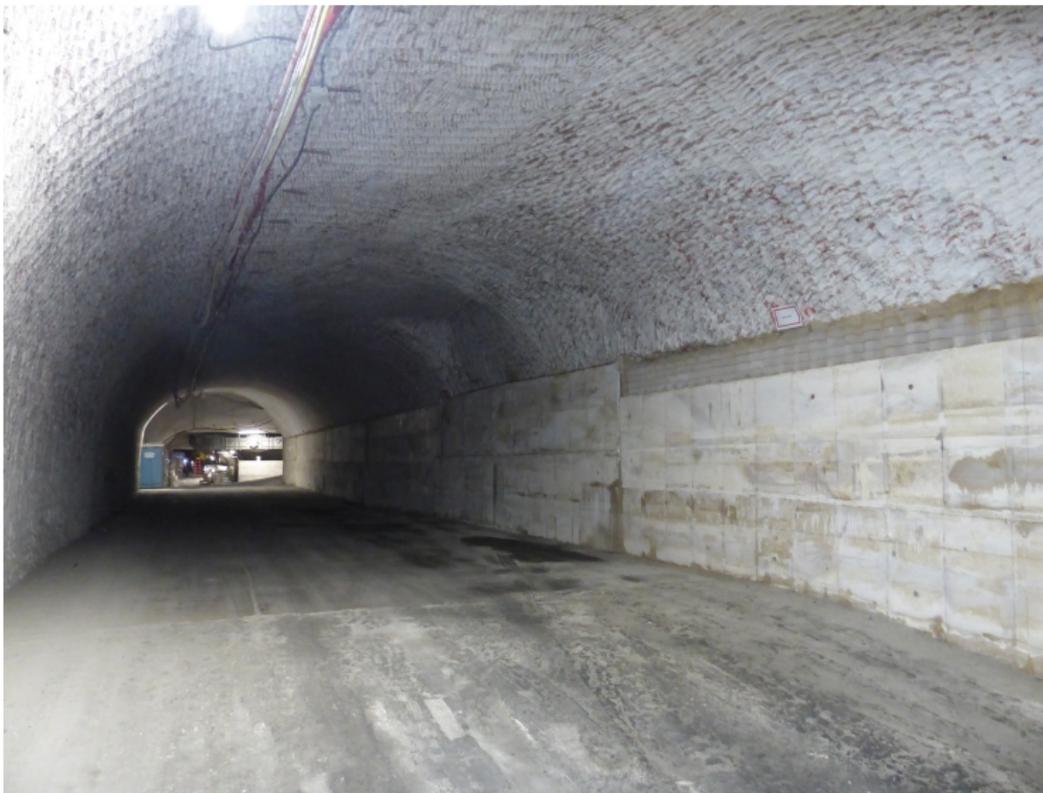
750: Fotos der erfolgten Sanierungen

Nördliche Richtstrecke nach Osten; Aufnahme vom 09.06.2020

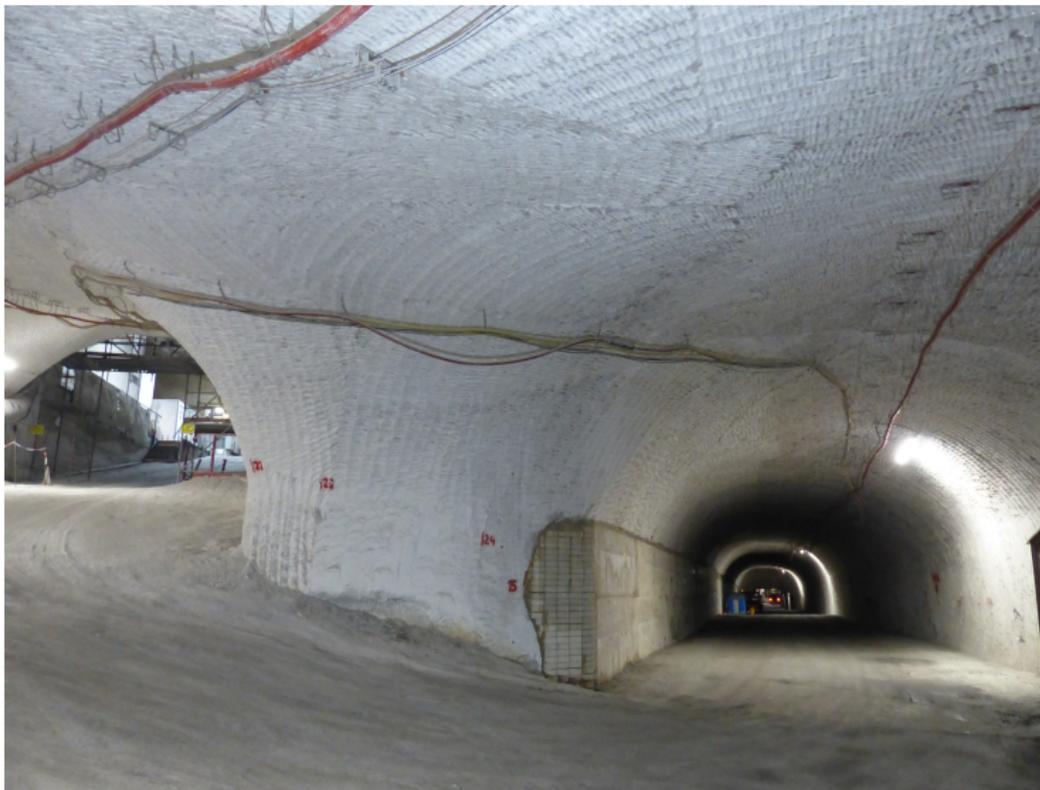
750: Fotos der erfolgten Sanierungen

Nördliche Richtstrecke nach Osten / Zugang Abbau 5/750 (Na2); Aufnahme vom 09.06.2020

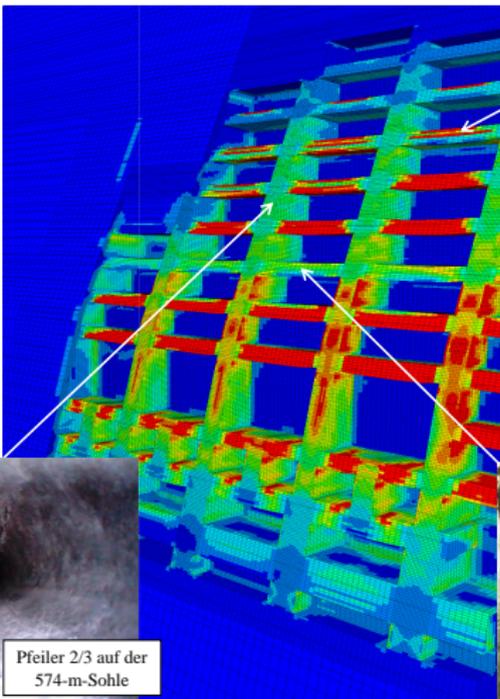
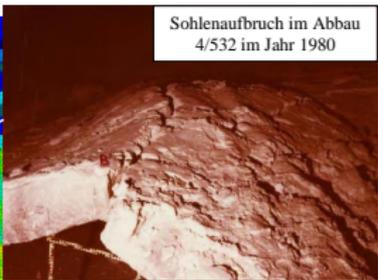
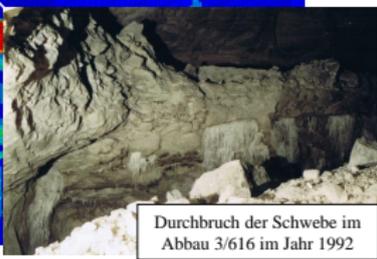
Berechnete visko-elasto-plastische Deformation in den Pfeilern und Schweben der Südflanke, Vergleich mit In-situ-Befunden

Westlicher Teil des Bergwerkes: Berechnete Vertikalverschiebungen (Beträge kleiner als -1 m und größer als $-0,5\text{ m}$ abgeschnitten) und Fotos aus Inklinometerbohrungen

Fotos aus der Bohrung B1.2:
Klaffende Risse und gebrochener
Schwebenbereich bei
Bohrlochteufe 30 m bis 32 m

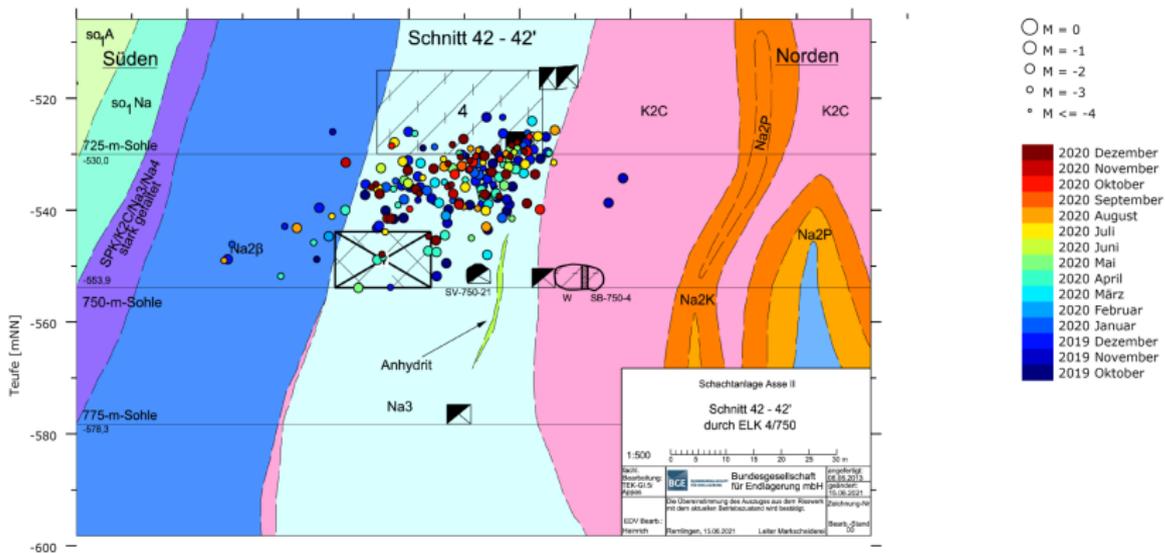
Mikroseismische Ereignisse bei der ELK 4/750 in den Betriebsruhezeiten 10/2019 bis 12/2020 (Manuelle Auswertung),
 Projektion auf einen querschlägig verlaufenden Vertikalschnitt durch die Abbaureihe 4
