Geotechnisches, geophysikalisches Monitoringprogramm und Salzlösungsmonitoring

Gebirgsbeobachtungsgespräch 2020

Remlingen, den 01. Juli 2021

**BUNDESGESELLSCHAFT
FÜR ENDLAGERUNG**

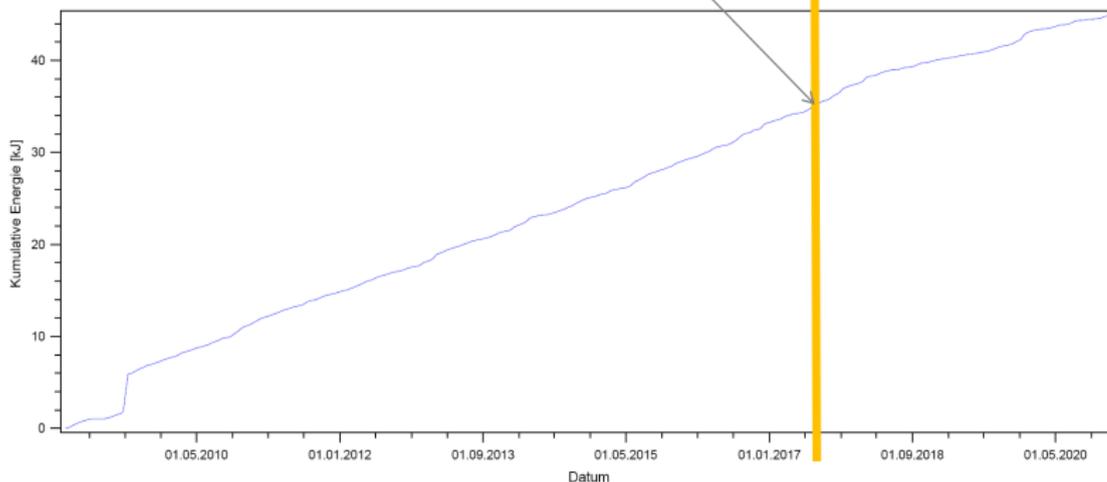
Aus der über drei Wochen gemittelten seismischen Leistung berechnete kumulative Energie von 10/2008 bis 12/2020 des Clusters bei der ELK 4/750 (in kJ, Automatik)

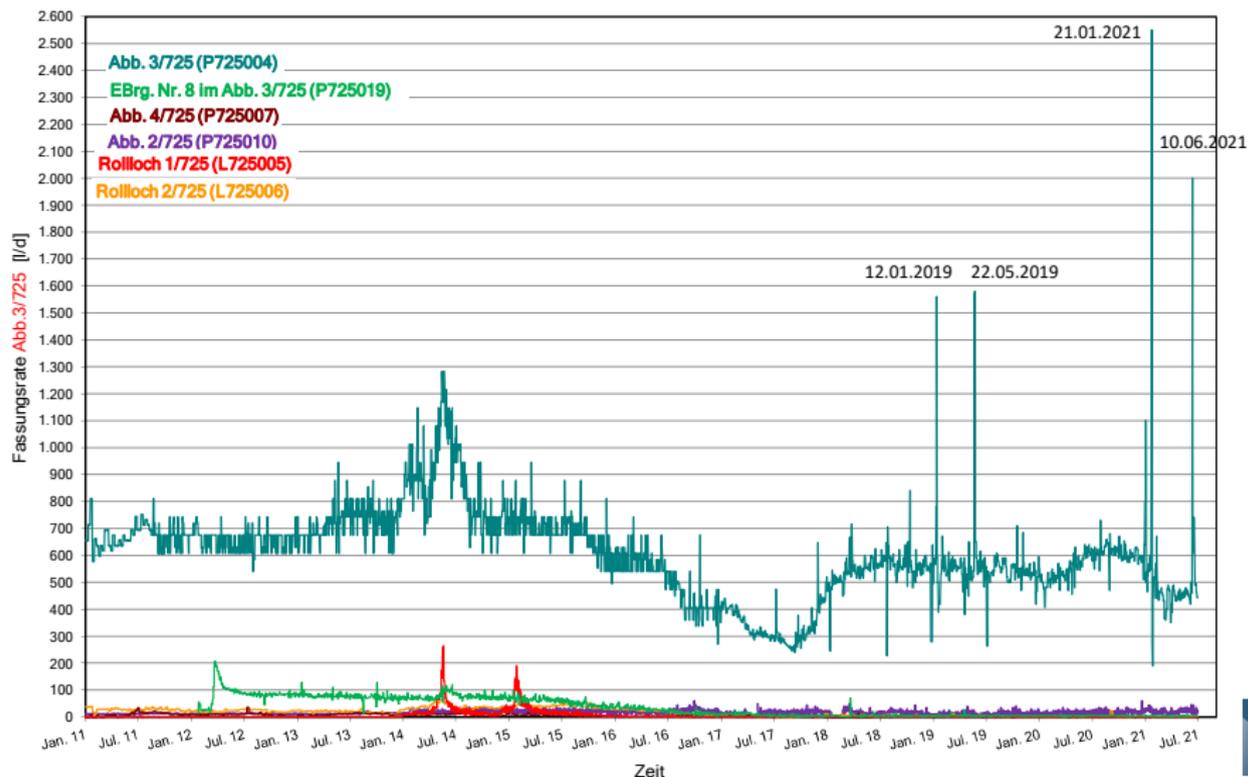
Fassungsraten vom 01.01.2011 bis 28.06.2021

- Auf der 725-m-Sohle betrug die Fassungsrate im Jahr 2020 und auch aktuell durchschnittlich ca. $0,6 \text{ m}^3/\text{d}$. Dies entspricht 2020 ca. 4,8 % (2019: 4,4 %).
- Nahezu die gesamte Lösungsmenge wird im Bereich der Abbaureihe 3 oberhalb der 750-m-Sohle gefasst.
- Auf der 750-m-Sohle wurden in 2020 ca. 0,1 % (2019: 0,1 %) der Lösungen gefasst, jedoch sind diese zum Teil kontaminiert, sie durchfeuchten Tragelemente und zersetzen carnallitische Gebirgsbereiche.
- In Summe lag die Zutritts-/Fassungsrate im Bereich des Baufeldes an der Südflanke 2020 bei ca. $12,7 \text{ m}^3/\text{d}$ (aktuell: $12,3 \text{ m}^3/\text{d}$ (bis 01.06.2021), 2019: $13,1 \text{ m}^3/\text{d}$).

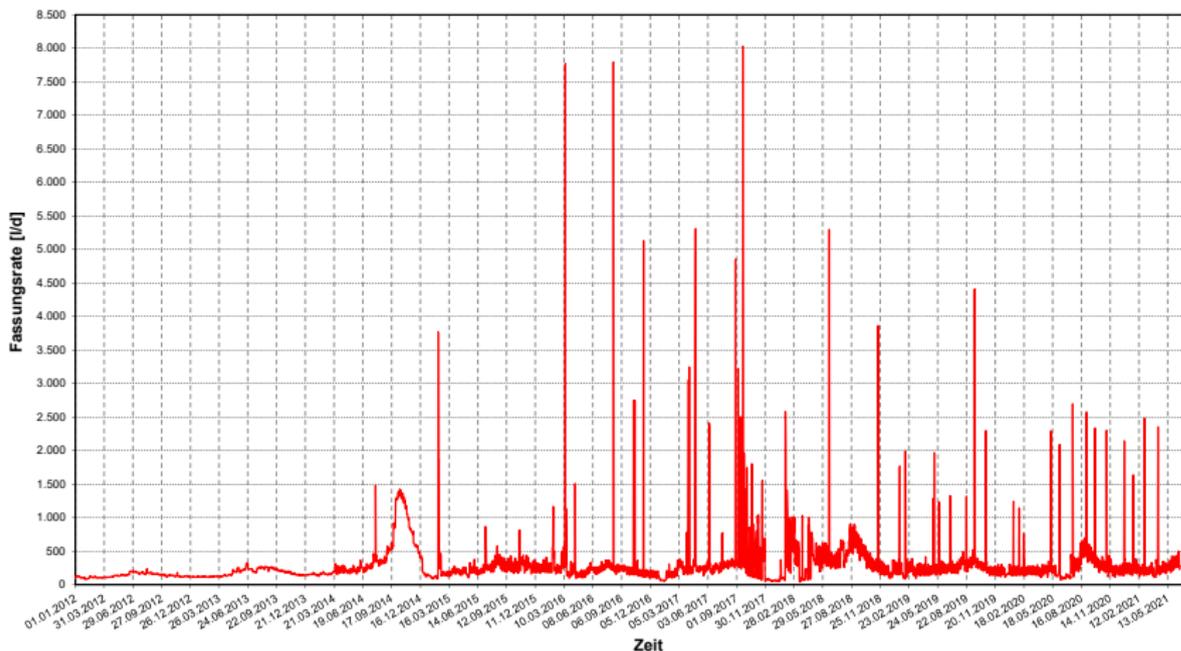
Gesamte Nordflanke, Zeitraum: 01.01.2012 bis 21.06.2021

Jahr:	2012	2013	2014	2015	2016	2017	2018	2019	2020	2021
V [m³]:	50,19	65,60	219,98*	103,72*	124,16*	149,47*	159,91*	104,86*	110,94	49,74

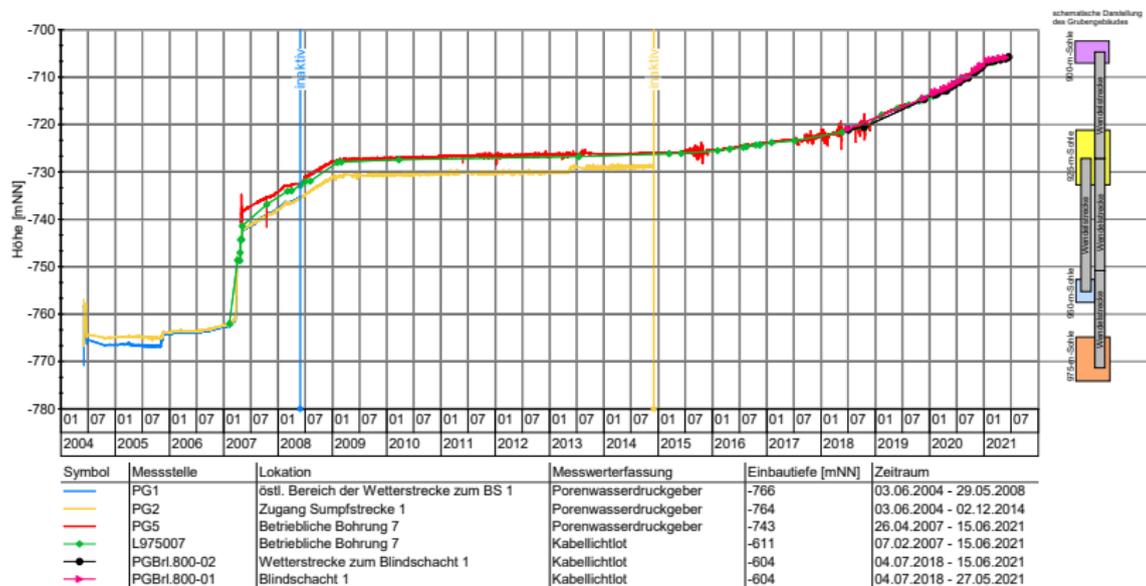
Verlauf des Pegelstandes der Salzlösung, Zeitraum: 03.06.2004 bis 15.06.2021

- aktueller Pegelstand bei 898 m Teufe (−706 mNN)
- konvergenzbedingter Anstieg im Jahr 2020 beträgt ca. 7 m/a (2019: 5,0 m/a)
