52. Sitzung der Asse2 Begleitgruppe am 3. November 2017 in Wolfenbüttel

Ergebnisse der Faktenerhebung, Bohrung B 7/750-B_A

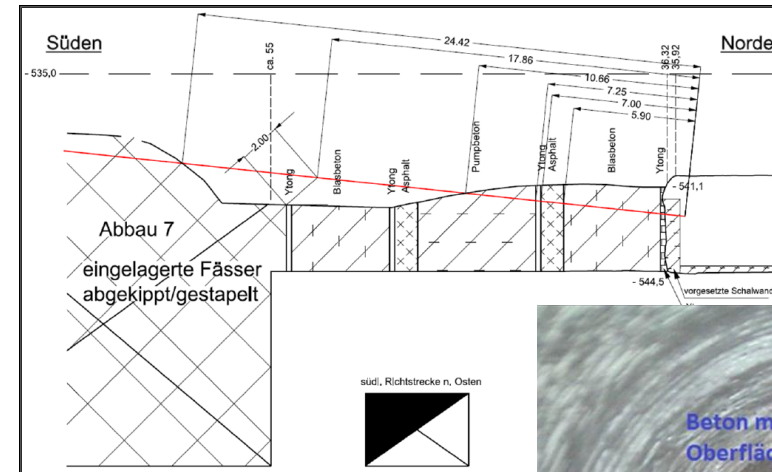
Planskizze der Bohrung B7/750-A1 durch das Verschlussbauwerk in die Einlagerungskammer

- Aufbau und Zustand des Verschlussbauwerks
 - Aufbau wurde gemäß Aufzeichnungen vorgefunden, jedoch hat sich Material (Bitumen) stärker als erwartet verändert
- Erste Aussagen zur Kammergeometrie
 - Mit der Bohrung A1 wurde ELK nicht getroffen
 - Mit der Bohrung A3 konnte ein VBA erreicht werden
- Einschätzung von kammernahen Aktivitäten
 - Eindringtiefen von Radioaktivität in den Stößen

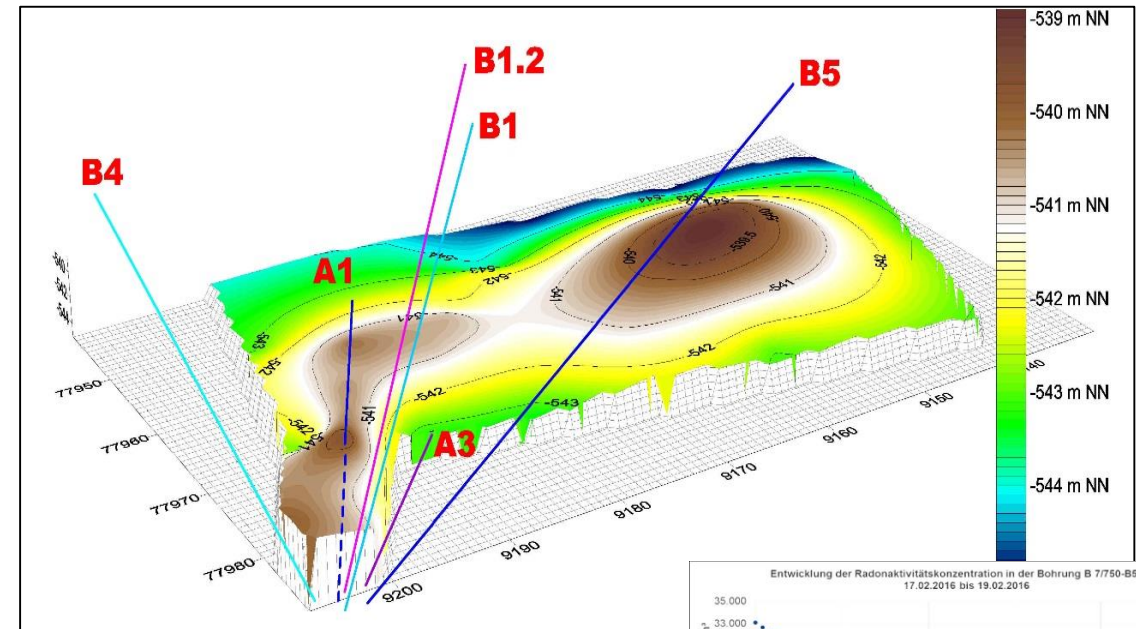
Modell der Firste der ELK 7/750

- Modellbildung zur Gesamtkammergeometrie
 - „Kammerdom“ wurde erkannt
- Erkundung der Randbereiche
 - Geringe Schädigung über Oststoß;
Umfangreiche Rissysteme am Nordstoß
- Erkundung Gasen in den Rissystemen
 - Radon, Wasserstoff und deutlich verringerte Sauerstoffkonzentrationen (teilweise Kammeratmosphäre) liegen bereits in den Rissystemen vor

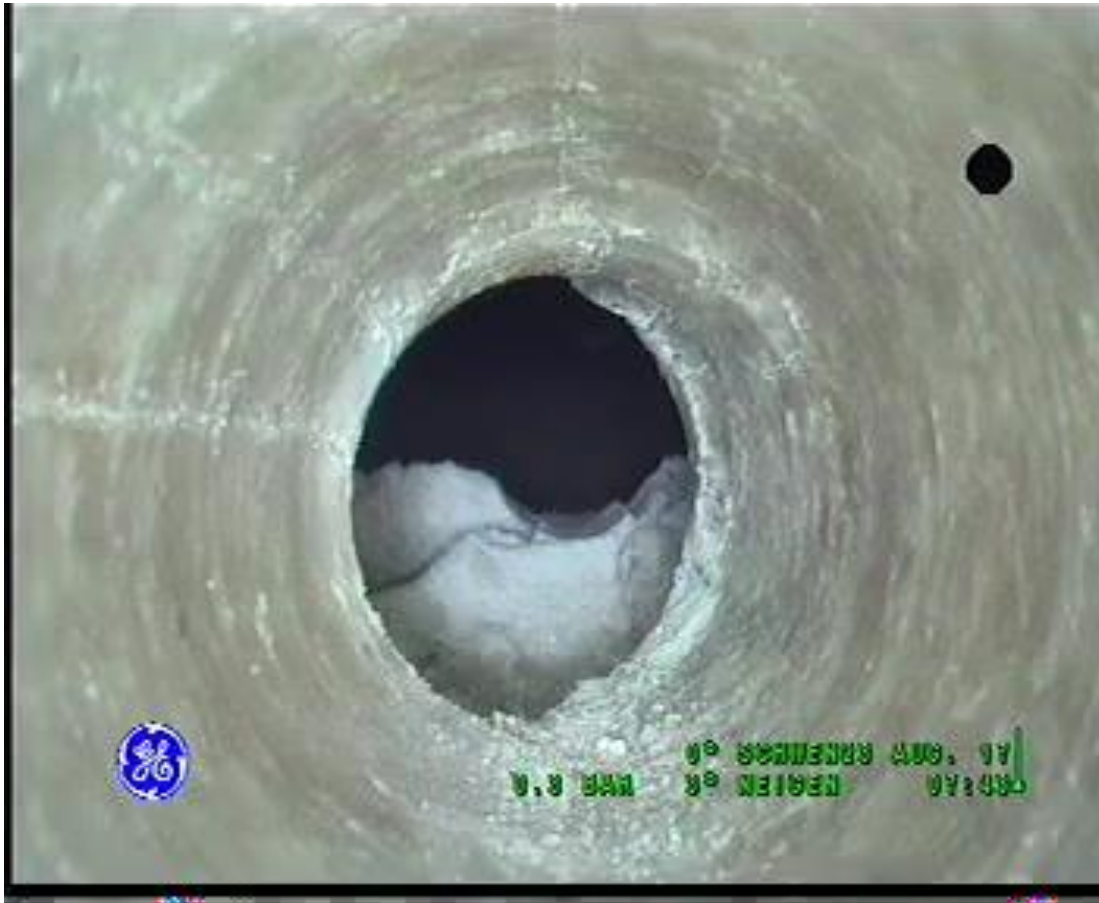
Kamerabefahrung

Erste Erkenntnisse:

- Antreffen eines Hohlraums über VBAs
- Kein Salzversatz erkennbar
- Ungeordnete Lagerung der VBA
- Betonabschirmungen haben teilweise Schäden
