# Geotechnisches, geophysikalisches Monitoringprogramm und Salzlösungsmonitoring

Gebirgsbeobachtungen 2017

Remlingen den 28. Juni 2018

**BUNDESGESELLSCHAFT  
FÜR ENDLAGERUNG**

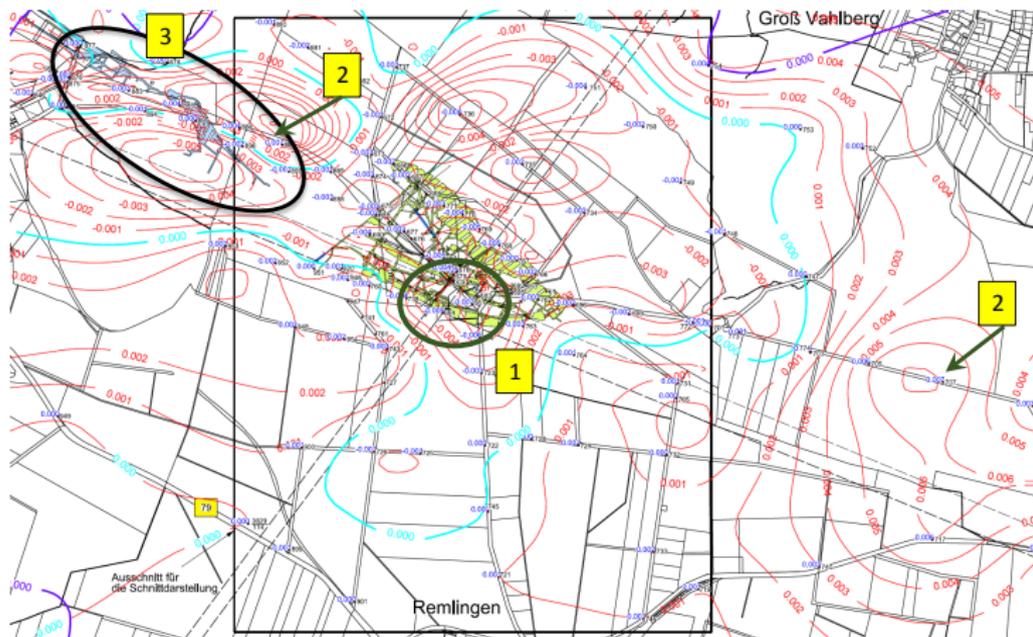
## Ausdehnung des Senkungstrog

1. Max. Senkungsrate: - 6 mm/a (Punkt 681)
2. Max. Hebungsrate: + 7 mm/a (Punkte 707 & 888)
3. Senkungen: - 2 mm über Schachtanlage Asse I

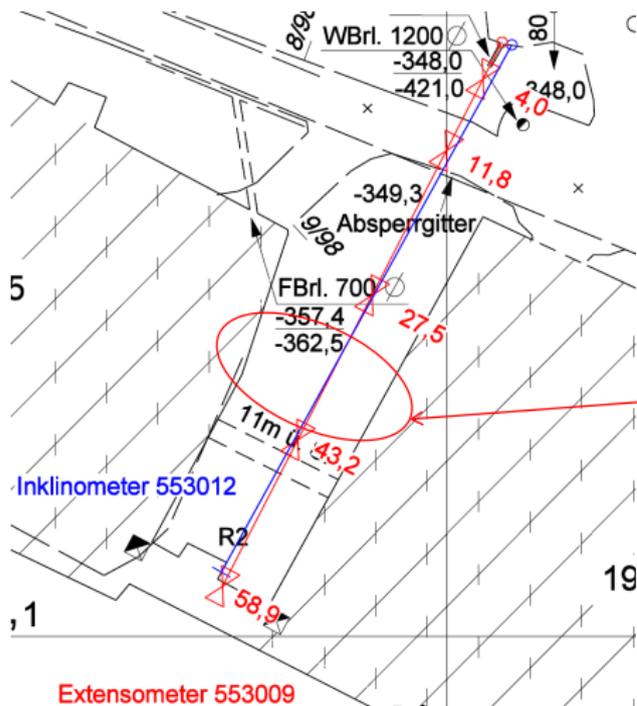
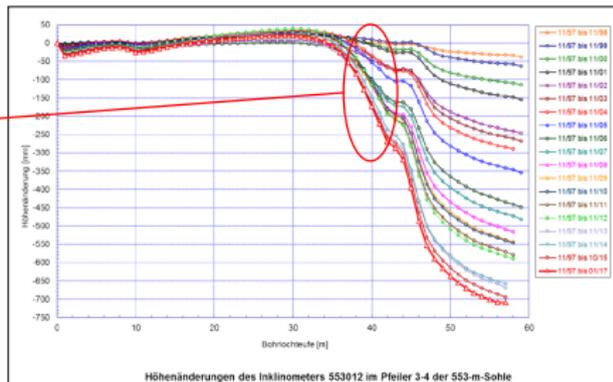
# Inklinometermessungen und visuelle Beobachtungen

Hinweis auf eine Scherbeanspruchung  
553-m-S im Pfeiler 3-4

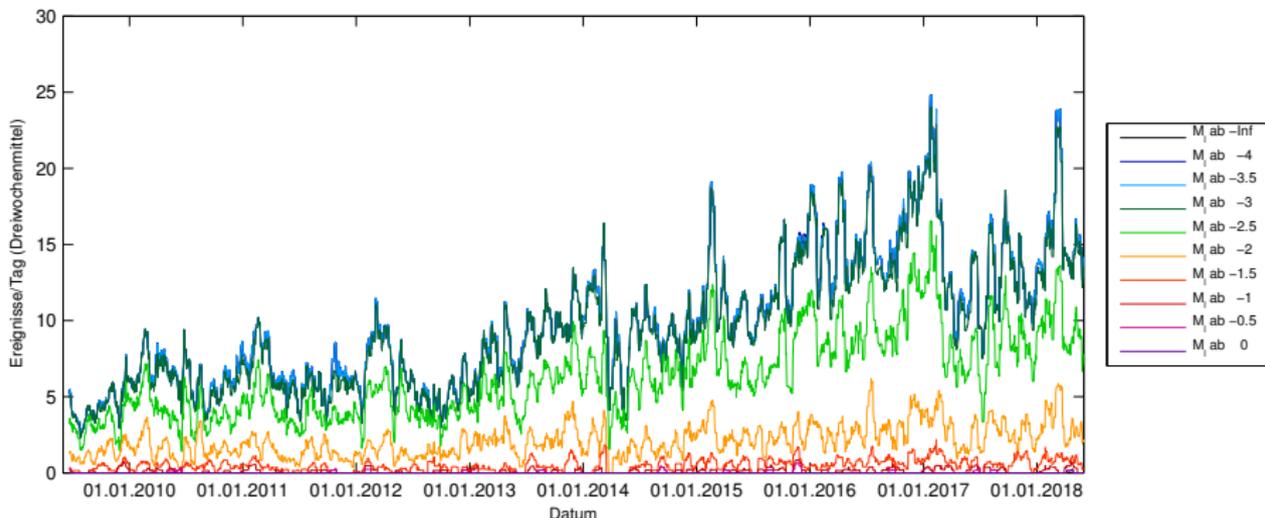
## Ereignisrate im gesamten überwachten Bereich (Betriebsruhe, Automatik)

Die Ereignisrate ist im langfristigen Mittel angestiegen. Im Berichtszeitraum 2017 lag die mittlere Gesamtereignisrate auf einem hohem Niveau, jedoch etwas unter der Rate im Jahre 2016. Nach sehr hohen Raten im Winter 2016/2017 ist sie temporär abgefallen. Im März 2018 erreichte der Dreiwochenmittelwert der Gesamtereignisrate im Maximum fast wieder den Peakwert von etwa 25 Ereignissen pro Tag vom Beginn des Jahres 2017.

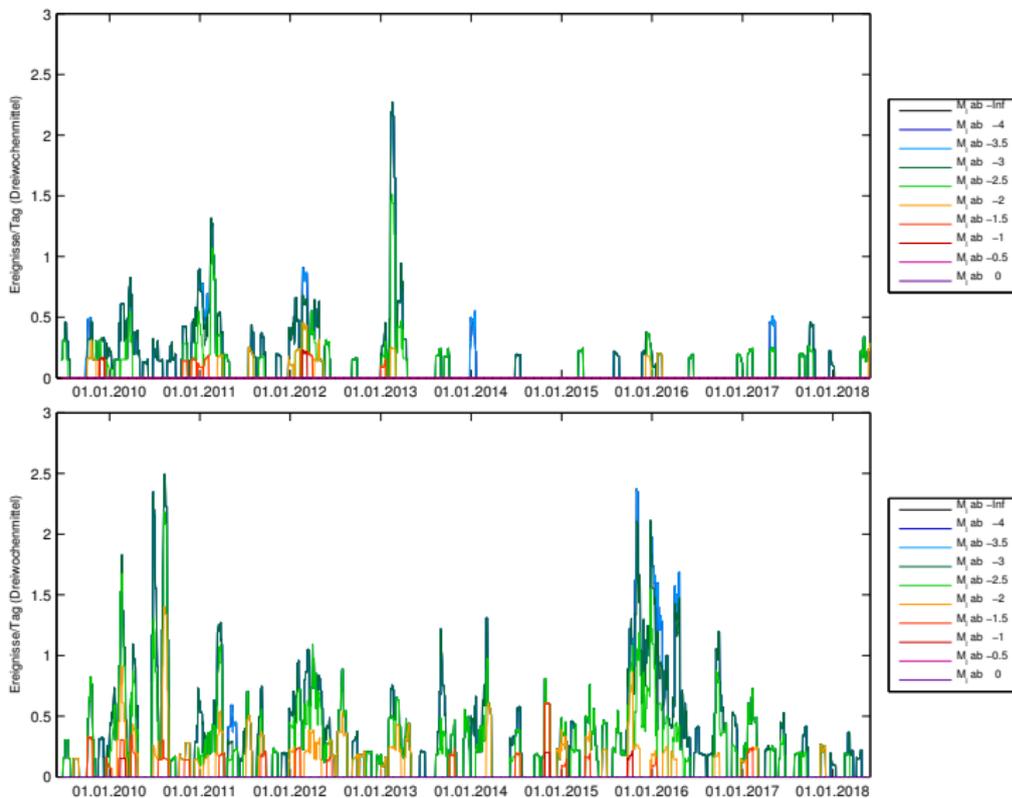
## Cluster am zentralen oberen Baufeldrand (Betriebsruhe, Automatik)

Erignisrate beim Blindschacht 2a (oben) und bei der südlichen Richtstrecke auf der 490-m-Sohle östlich des BS2a (unten)

Die Mikroseismizität war in den stark geschädigten Bereichen am zentralen südlichen oberen Baufeldrand deutlich erhöht. Im Zusammenhang mit den Verfüllungen (Blindschacht 2a: Verfüllung Anfang 2013 bzw. südliche Richtstrecke auf der 490-m-Sohle: Herbst 2016) kam es zu temporären Anstiegen der Aktivität. Mittlerweile werden in beiden Bereichen deutlich weniger Ereignisse beobachtet, als vor den Stabilisierungsmaßnahmen.

→ Die Maßnahmen sind wirksam. Ein langfristig stabiler Gleichgewichtszustand mit seismischer Ruhe hat sich jedoch bislang nicht eingestellt.

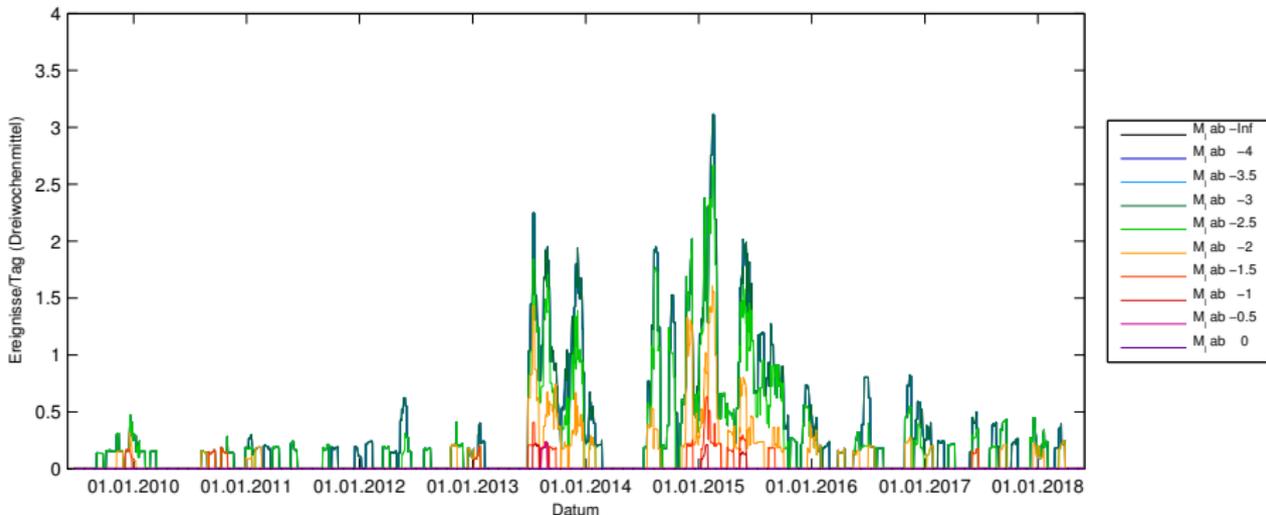
## Cluster am westlichen Baufeldrand bei der 574-m-Sohle (Betriebsruhe, Automatik)

Ereignisrate beim Abbau 1 auf der 574-m-Sohle und seiner Umgebung

Die Mikroseismizität bei Abbau 1/574, die im Zusammenhang mit Stabilisierungsmaßnahmen temporär stark erhöht war, ist danach eher langsam, aber mittlerweile deutlich abgeklungen, jedoch nicht bis unter die Aktivität vor 2013.

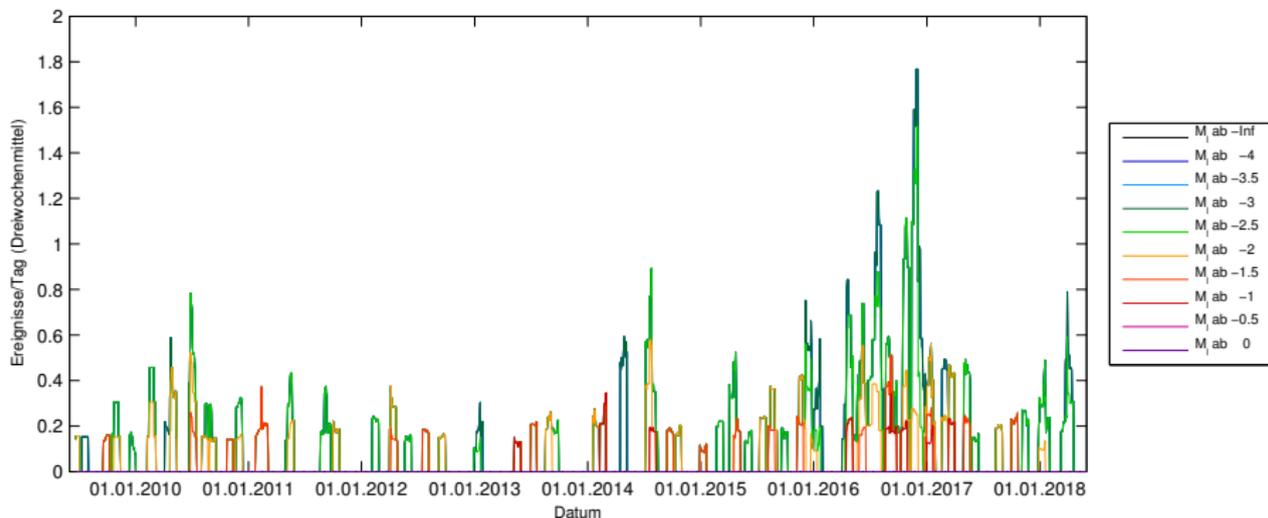
## Cluster am östlichen oberen Baufeldrand (Betriebsruhe, Automatik)

Ereignisrate am östlichen oberen Baufeldrand

Die Ereignisrate am östlichen oberen Baufeldrand (Clusterschwerpunkt südlich der Abbaureihe 9) war im Zusammenhang mit der Verfüllung des Blindschachts 3 und benachbarter Strecken sowie der Firstspaltverfüllung in Abbaureihe 9 insbesondere im zweiten Halbjahr 2016 temporär erhöht. Eine längerfristige Beeinflussung des Clusters ist bisher nicht eindeutig zu erkennen.

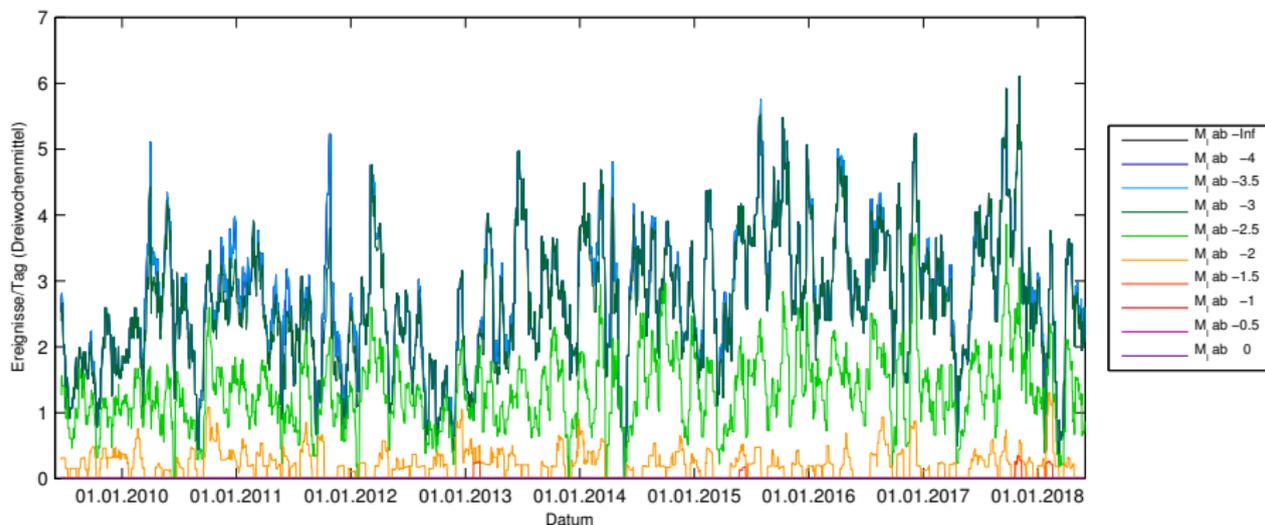
## Ereignisrate bei der Einlagerungskammer 4/750 (Betriebsruhe, Automatik)

Das Cluster bei der ELK 4/750 ist seit Ende 2007 und so auch im Berichtszeitraum 2017 sehr aktiv. Die Ereignisrate zeigt deutliche kurzzeitige Variationen. Aktuell ist die Aktivität eher relativ niedrig. Längerfristige Änderungen durch die Stabilisierungsmaßnahmen sind bislang nicht eindeutig zu erkennen.

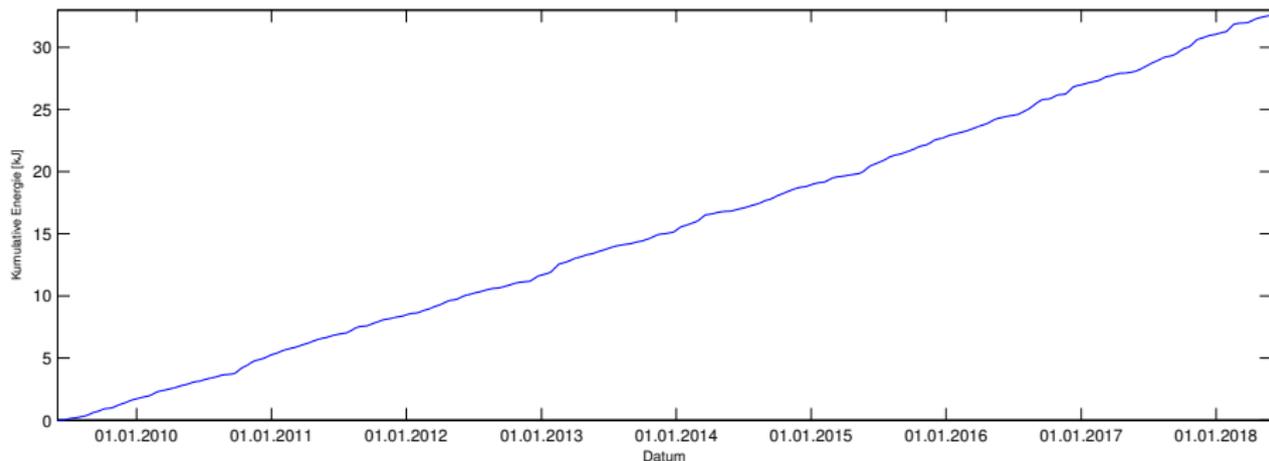
## Kumulative Energie der bei Einlagerungskammer 4/750 (Betriebsruhe, Automatik)

Der Anstieg der kumulativen Energie zeigt nur geringe Veränderungen. Der nahezu lineare Anstieg der kumulativen Energie hat sich im langfristigen Vergleich etwas beschleunigt.

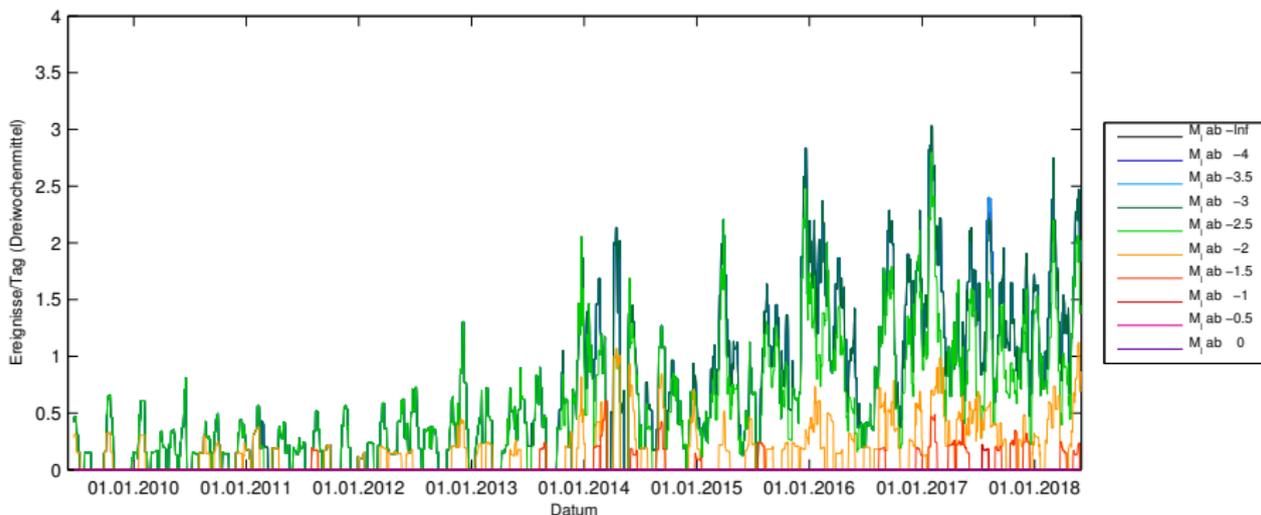
## Ereignisrate bei der Einlagerungskammer 6/750 (Betriebsruhe, Automatik)

Die Aktivität des Clusters im Bereich der Einlagerungskammer 6/750 hat im Verlauf der letzten Jahre im Mittel zugenommen. Die Ereignisrate unterliegt dabei deutlichen Schwankungen. Die Zunahme der Ereignisanzahl im Berichtszeitraum 2017 gegenüber dem Berichtszeitraum 2016 war geringer als im Vergleich zu den Jahren 2016 und 2015. Sie betraf jedoch nicht vornehmlich schwache Ereignisse.

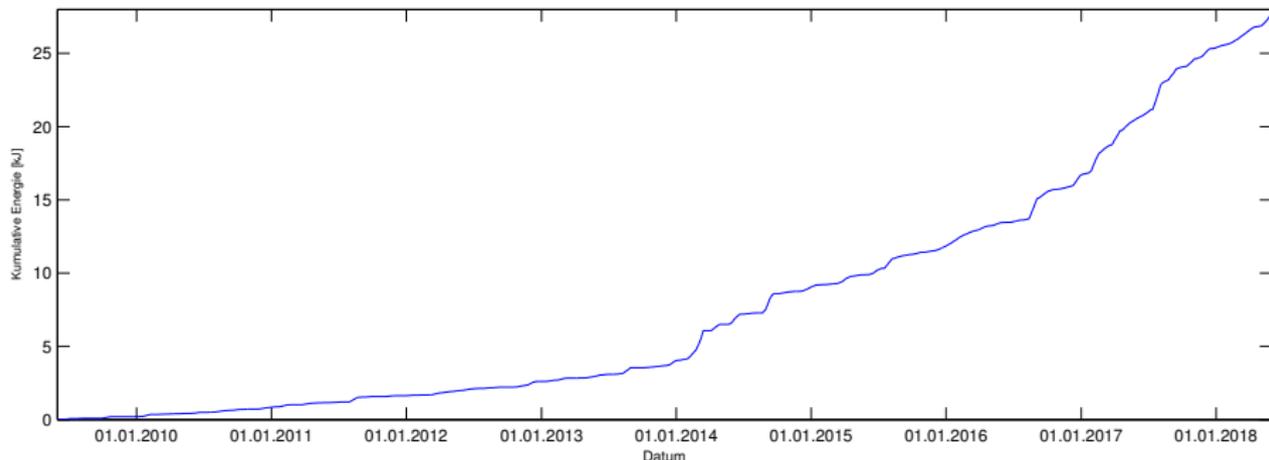
## Kumulative Energie bei der Einlagerungskammer 6/750 (Betriebsruhe, Automatik)

Die Zunahme der kumulativen Energie unterliegt deutlichen Variationen. Der Anstieg hat sich in den letzten Jahren im langfristigen Mittel beschleunigt. Der Anstieg der kumulativen Energie bei der ELK 6/750 ist aktuell größer als bei der ELK 4/750, obwohl die mittlere Steigung aktuell wieder etwas unter der mittleren Steigung des Berichtszeitraums 2017 liegt.

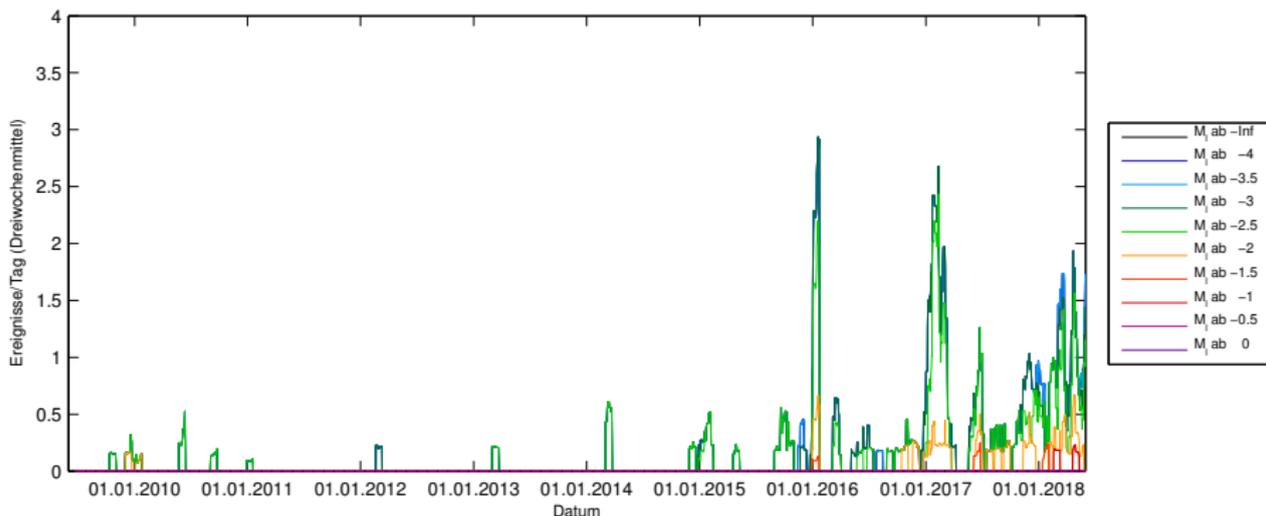
## Cluster im zentralen Bereich der 700-m-Sohle (Betriebsruhe, Automatik)

An den Jahreswechseln 2015/2016 und 2016/2017 wurden deutliche temporäre Cluster im Zusammenhang mit visuell erkennbaren Schädigungen beobachtet. Seit Ende 2017 erfolgt ein gleichmäßiger Anstieg der mikroseismischen Aktivität, welcher vermutlich im Zusammenhang mit weiter ablaufenden Schädigungen steht. Bisher ist nur ein kleiner Teil der vorgesehenen Stabilisierungsmaßnahmen umgesetzt.

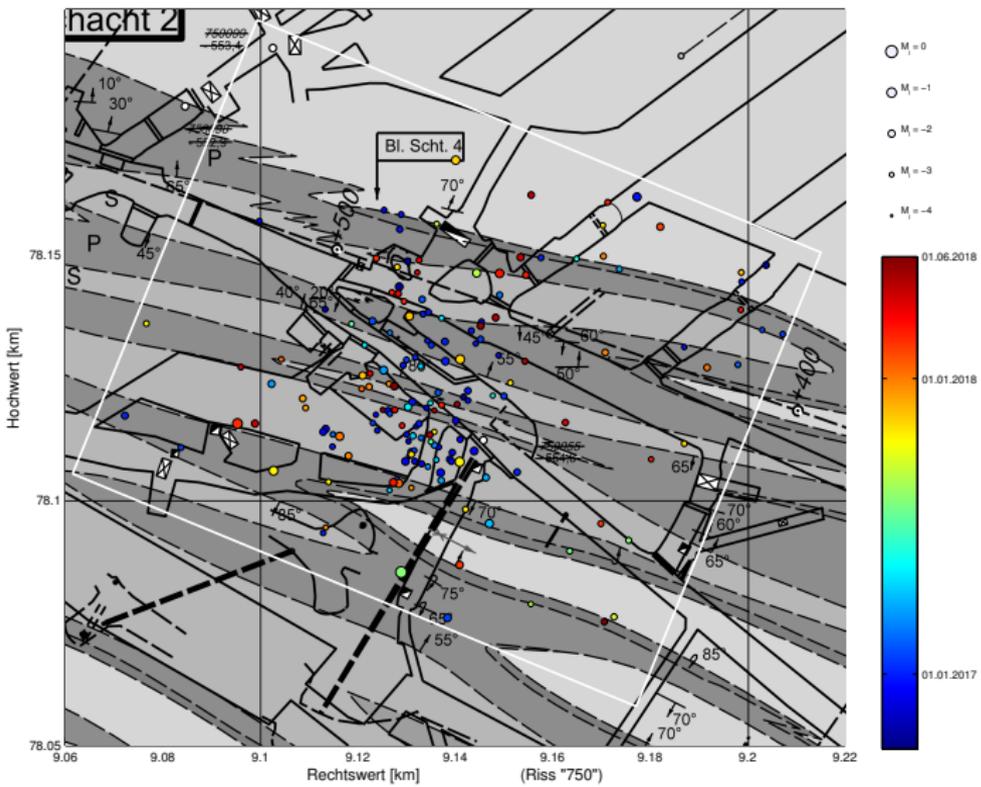
## Cluster bei der nördlichen und 2. nördlichen Richtstrecke nach Osten auf der 750-m-Sohle südlich des Blindschachts 4 (Betriebsruhe, Automatik)

**Ab Ende 2016: Reaktion auf die Verfüllung kleiner Nischen.**

**Ab Ende 2017: Insbesondere Reaktion auf die Verfüllung des Abbaus 4a/750.**

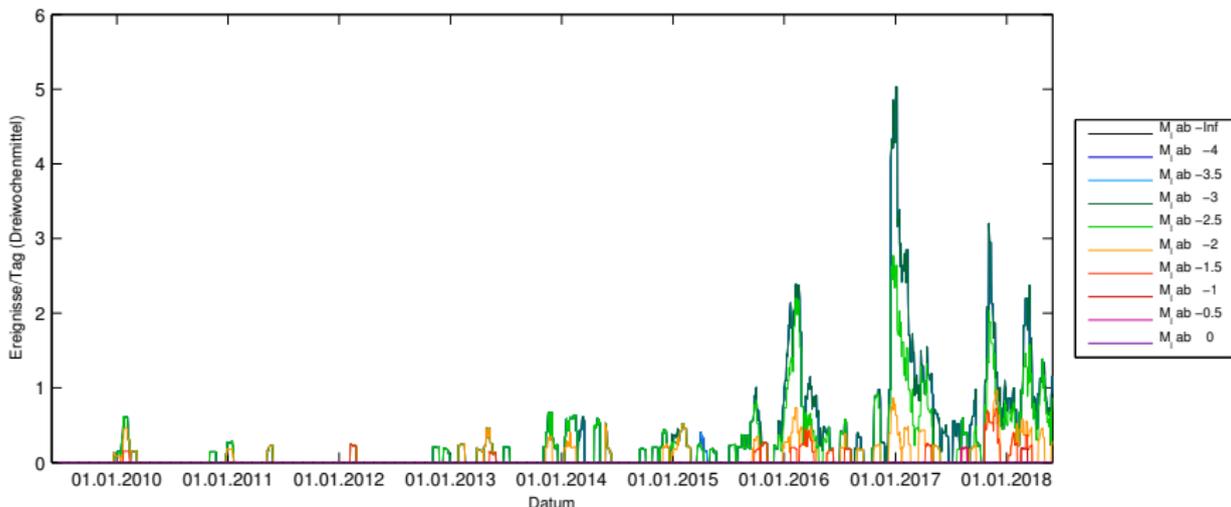
## Cluster bei der nördlichen und 2. nördlichen Richtstrecke nach Osten auf der 750-m-Sohle südlich des Blindschachts 4 (Betriebsruhe, Automatik)

Deutliche bzw. sehr deutliche temporäre Cluster wurden um die Jahreswechsel 2015/2016 (mit Schwerpunkt im Bereich der 2. nördlichen Richtstrecke) und 2016/2017 (mit Schwerpunkt bei der nördlichen Richtstrecke) südlich des Blindschachts 4 im Zusammenhang mit Stabilisierungsmaßnahmen in den stark geschädigten Bereichen beobachtet.

Ende 2016 fanden nur kleinräumige Verfüllungen statt. Die deutlichen Reaktionen hierauf wurden insbesondere auch dem daraufhin Ende 2017 verfüllten großen Hohlraum im Abbau 4a/750 zugeschrieben. Dessen Verfüllung löste teils relativ starke mikroseismische Ereignisse aus. Aktuell klingt die Aktivität ab.

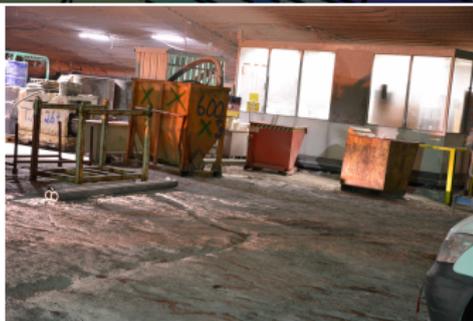
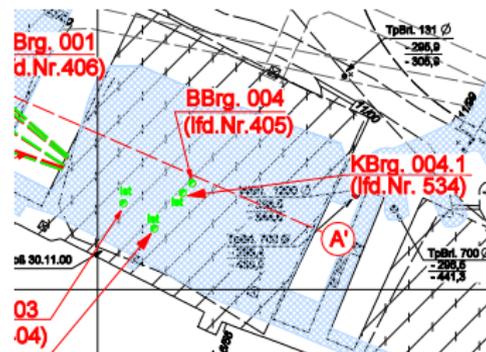
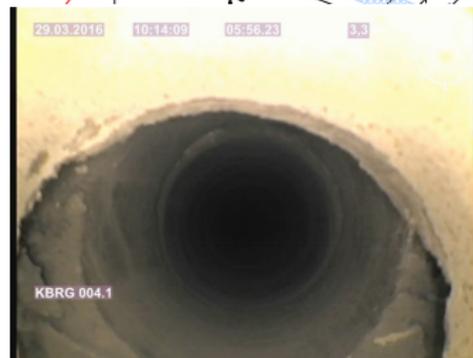
## Abbau 4/490 - Sohlenaufwölbung

- Georadaruntersuchung auf der Sohle des Abbaus 4/490 (April 2016)
- Hinweise auf Sohlenauflockerungen, Risse und Klüfte in der Schweb
- Erstellung von weiteren Sohlenkontrollbohrungen

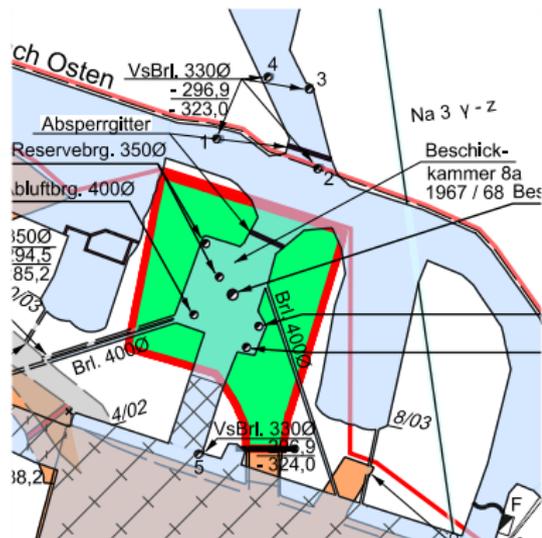
## Beschickungskammer/490, MAW-Kammer/511

- Radiologisches Ereignis im September 2015
- Der Bereich Beschickungskammer/490 und MAW-Kammer/511 wurden ins Monitoringprogramm am oberen Baufeldrand aufgenommen
- Georadarmessungen zur Untersuchung der Schwebelast zwischen der Beschickungskammer/490 und MAW-Kammer/511

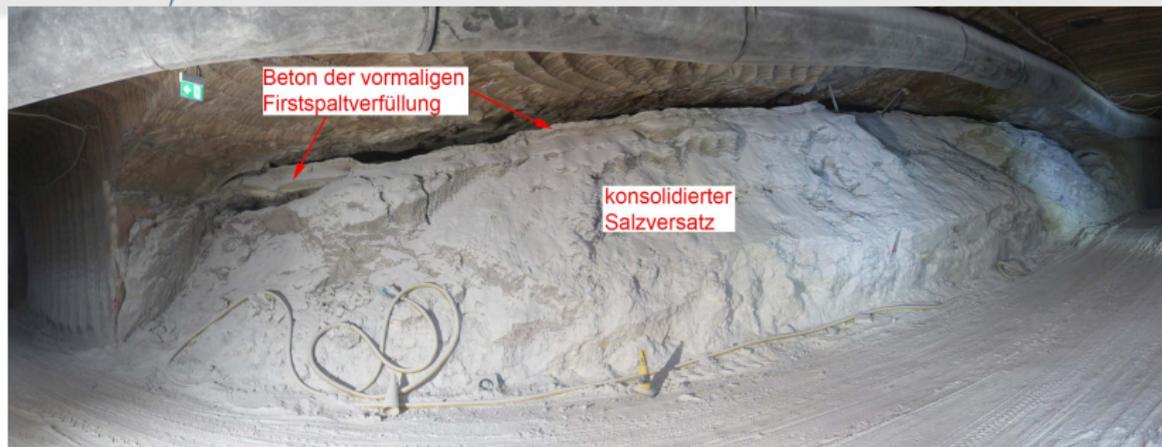
## Nebenabbau 8a/532

- Gebirgsmechanische Situation der Schweben zwischen den Abbauen 8a/511 und 8a/532 vgl. mit Situation im Bereich der Abbaue 7a/532 und 7b/532.
- Verfüllung unterhalb der MAW-Kammer mit Salzversatz Anfang der 1980er Jahre.
- Firstspalt wurde Anfang der 2000er Jahre teilweise mit Beton verfüllt.
- Firstspalt verläuft durchgängig. Höhe nimmt von ca. 0,4 m an der Böschungskante auf ca. 1,0 m in südl. Richtung zu.

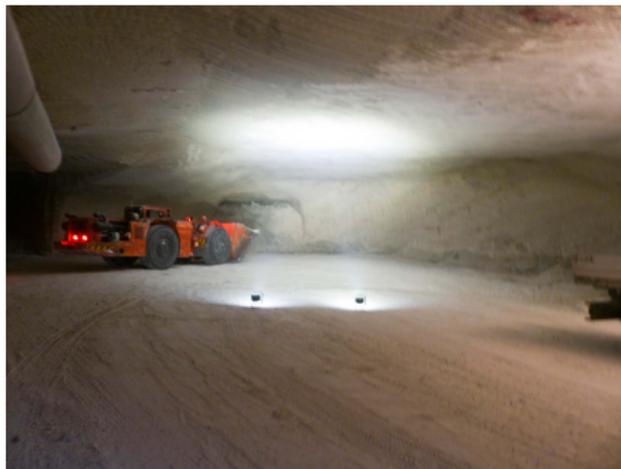
- Blick vom nordwestlichen Zugang in den Nebenabbau 9a/532 bei der Umlagerung des Salzhautwerks, Stand 25.01.2018

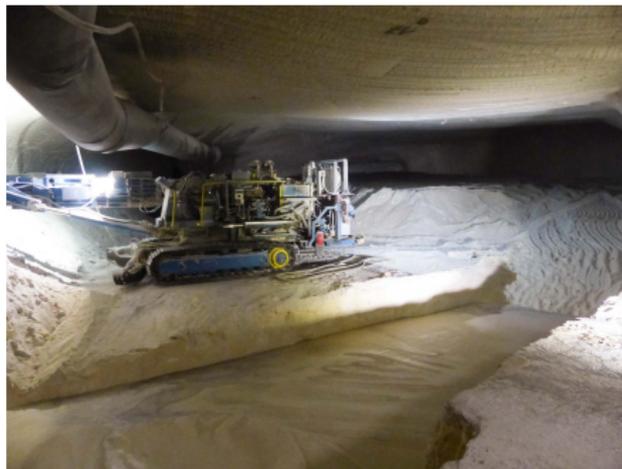
- Bereich um den nordwestlichen Zugang des Nebenabbaus 9a/532 mit erstem Betonfundament zur Erstellung der Abdichtbauwerke, Stand: 21.02.2018

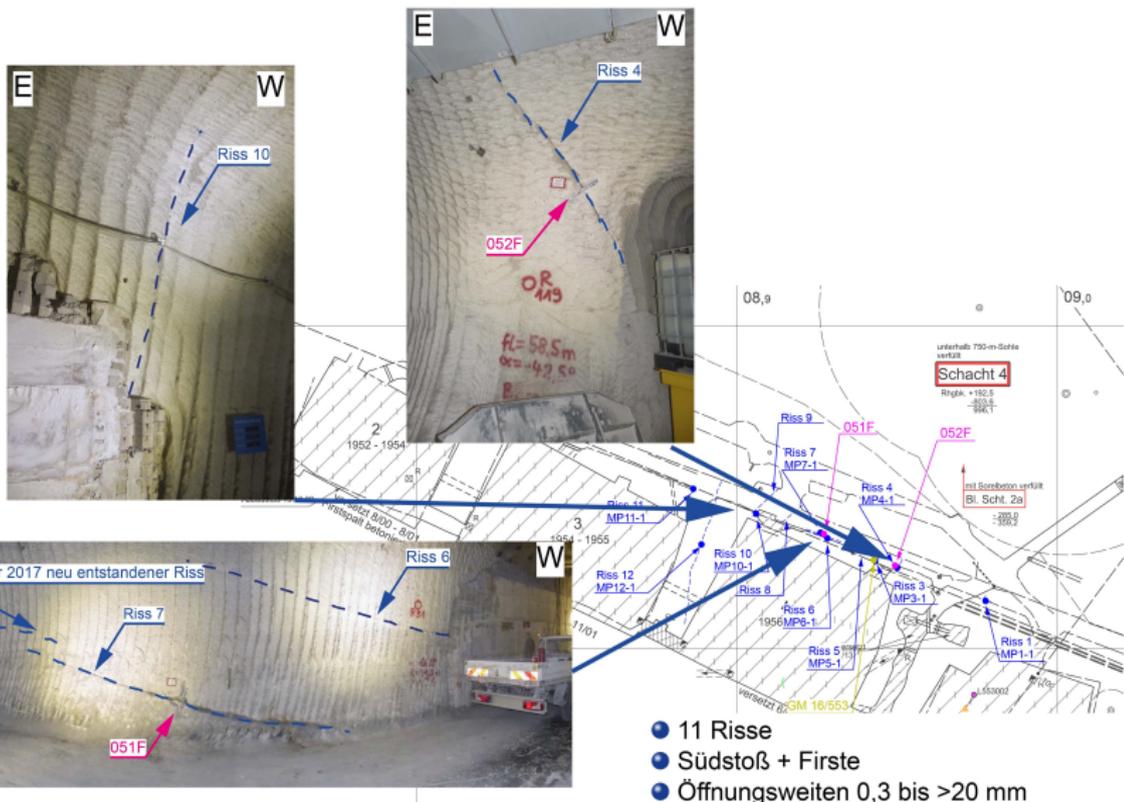
## Rissbeobachtung – Südstoß Abbaubegleitstrecke vor Abbau 3/553

- Der Bereich um die Abbaureihe 3 auf der 553-m-Sohle befindet sich in einem stark geschädigten Bereich (Verformungsmaximum im Westflügel).
- Rissverlängerungen im dm-Bereich und Ausbildung von neuen Risse erkennbar. Orientierung der Risse nicht an geologische Trennflächen gebunden.

- Das Tragsystem befindet sich in diesem Bereich im Nachbruchbereich. Bei einer Reaktivierung der Katasterstellen entlang der Rissysteme ist ein verstärktes Feuchtekrichen, Versatzsackungen und damit eine weitere Entfestigung der Tragelemente zu besorgen.
- ⇒ Sukzessiver Rückzug aus dem Bereich Abbau 3/574 in Verbindung mit Verfüllung der Abbaubegleitstrecke und in einem weiteren Schritt auch der Schrägstrecke von der 553-m-Sohle zum Blindschacht 1 auf der 574-m-Sohle ist in Planung.
- ⇒ Zur Stabilisierung des Tragsystems ist zusätzlich eine zeitnahe Firstspaltverfüllung in den Abbauen 3/553 sowie 2/574 bis 4/574 vorzunehmen.

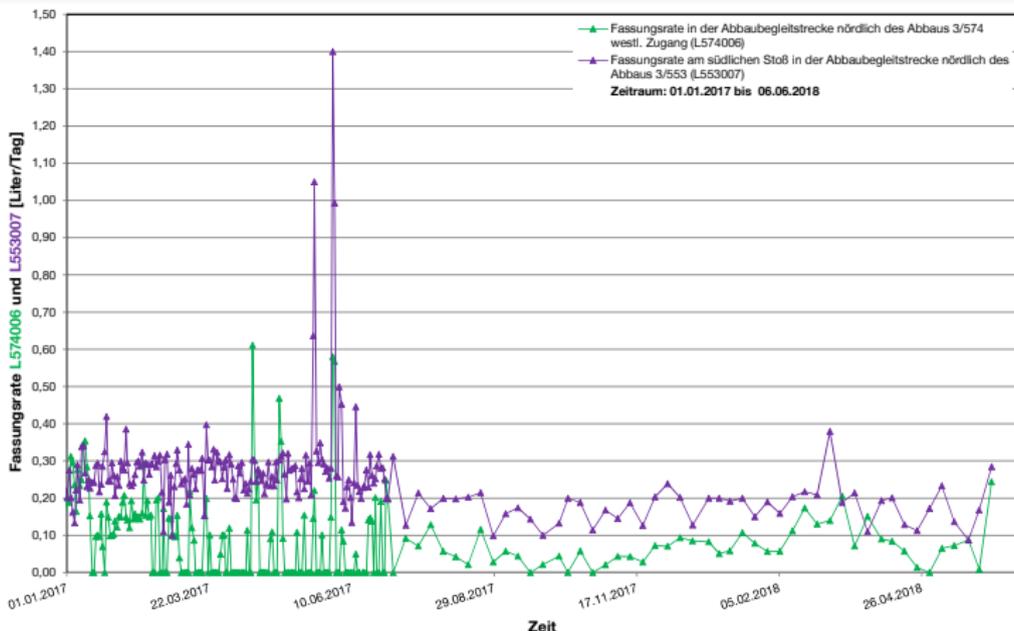
Auffangrate an den Katasterlokationen L553007 und L574006 (Stand: 06.06.2018)

- ⇒ Auffangrate im Jahr 2017 auf einem sehr niedrigen Niveau ( $<0,5$  L/d).
- ⇒ Katasterlokationen werden weitgehend als trocken gefallen bewertet.
- ⇒ Seit Mitte 2017 nicht mehr meldepflichtig.

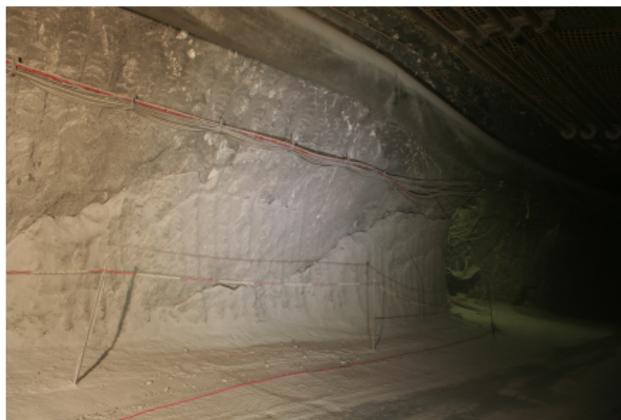
Aufnahme vom 14.06.2017

- Blick nach Südwesten
- Abschaltungen (Südstoßbereich abgesperrt)

- Es sind fortschreitende Schädigungen im Wendelstreckenabschnitt zwischen der 637-m bis 658-m-Sohle festzustellen.
- Teilabschnitte des Südstoßes sind bereits abgesperrt.
- Weitere Sicherungsmaßnahmen sind erforderlich.

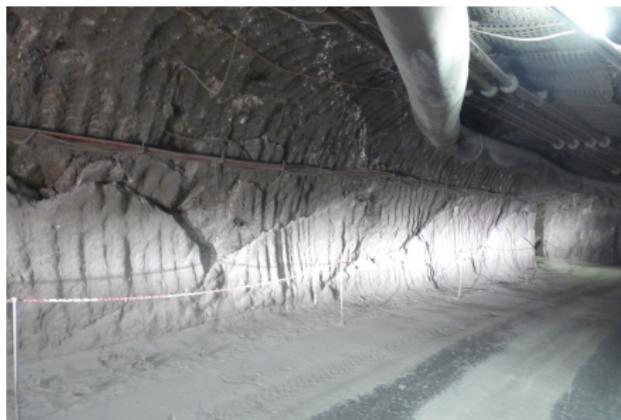
Aufnahme vom 14.06.2018

- Blick nach Südwesten
- Intensive Abschaltungen am abgesperrten Südstoß

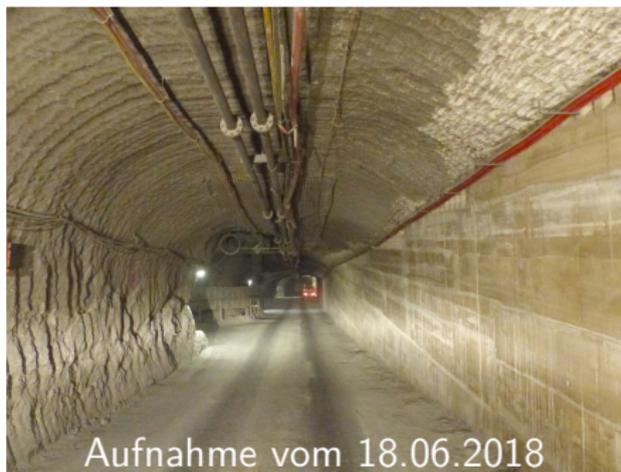
Aufnahme vom 18.06.2018

- Blick nach Südwesten
- Nordstoß mit Stützmauer

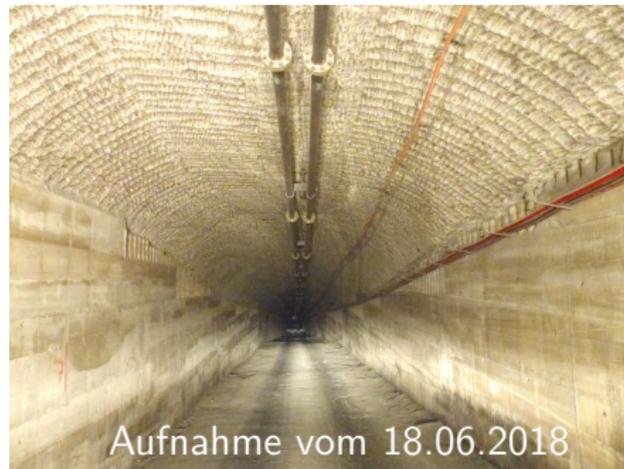
Aufnahme vom 18.06.2018

- Blick nach Südosten
- Süd- und Nordstoß, stabilisiert durch beidseitige Stützmauern

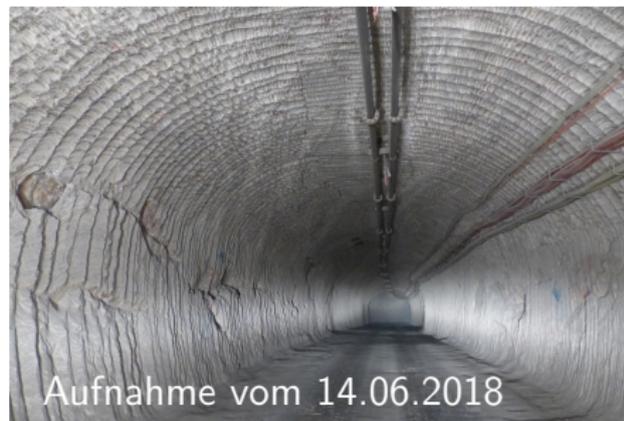
- Blick nach Südosten
- Nachgeschnittene Kontur
- Verbliebene Abschalungen

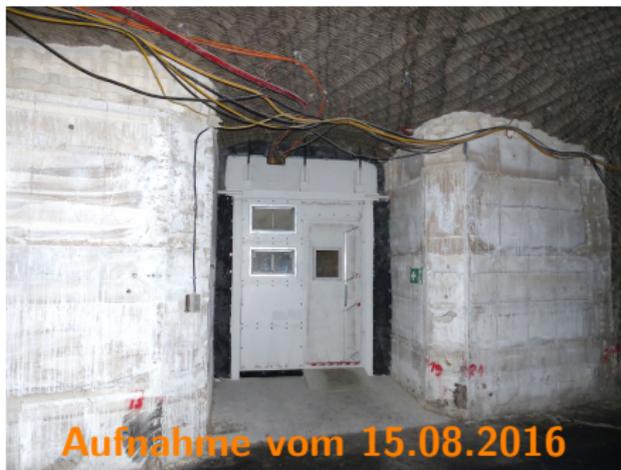
## Nördliches Wettertor

- Blick von der nördl. Richtstr. nach W
- fertiggestelltes Wettertor
- Stützbauwerke im Zugangsbereich

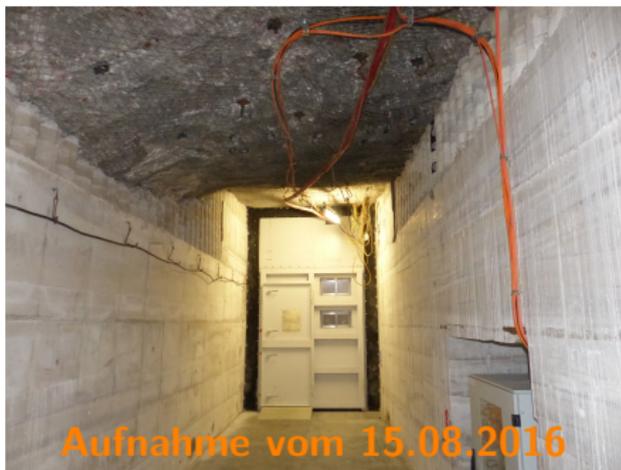
## Südliches Wettertor

- Blick aus dem Füllort nach Norden
- Stützbauwerke an West- u. Oststoß
- fertiggestelltes Wettertor

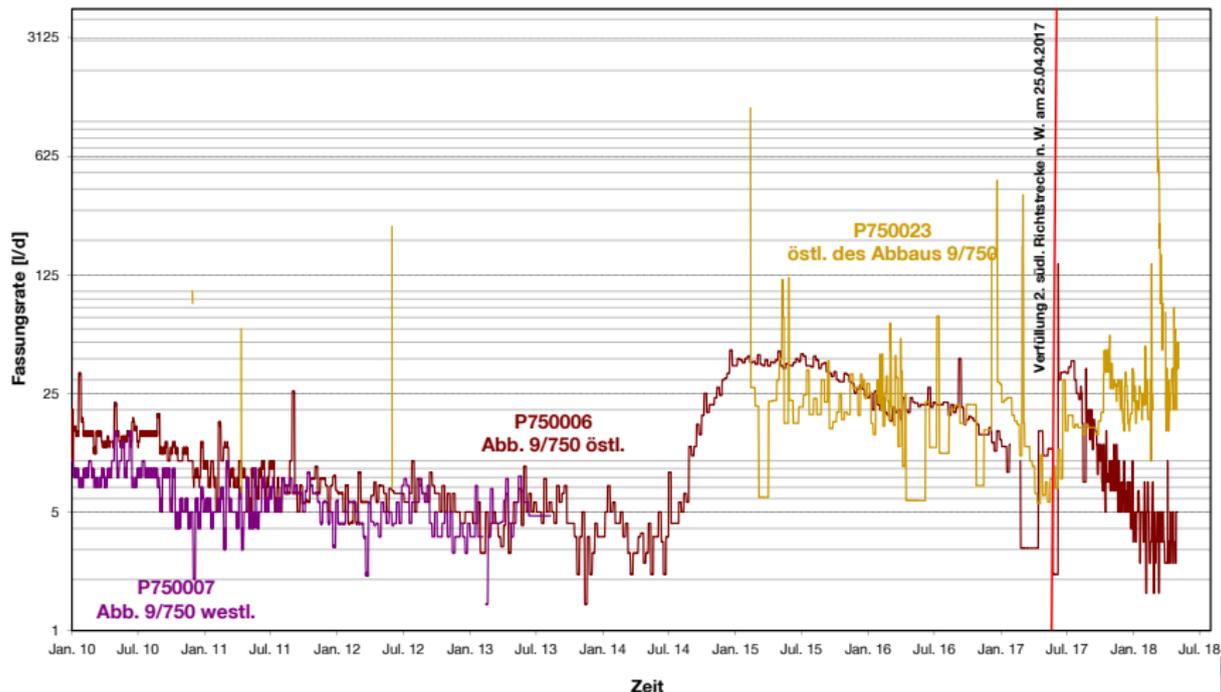
# Fassungsraten in der Südflanke Abbau 9/750

Zeitraum: 01.01.2010 bis 18.06.2018

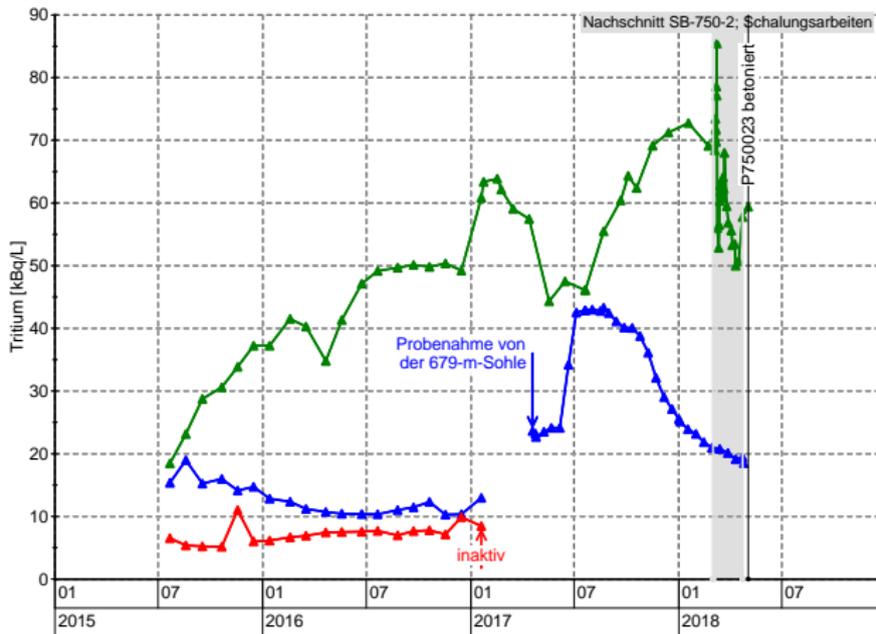
# Tritiumaktivität 2. südl. Richtstrecke n. W. (750-m-S)

Östl. Zugang zum Abbau 9/750, Lokalitäten P750006 und P750023, [kBq/l]; Stand: 03.05.2018

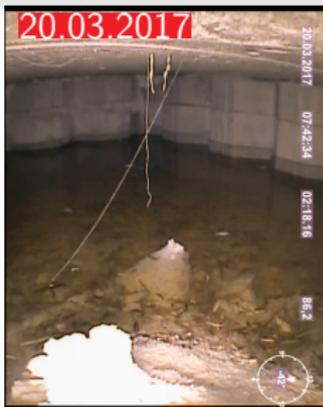
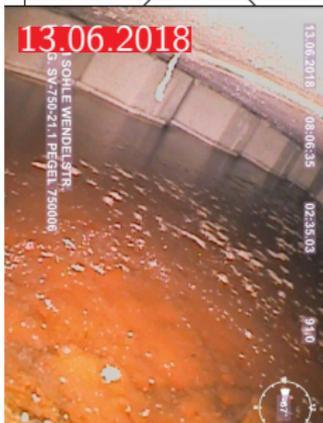
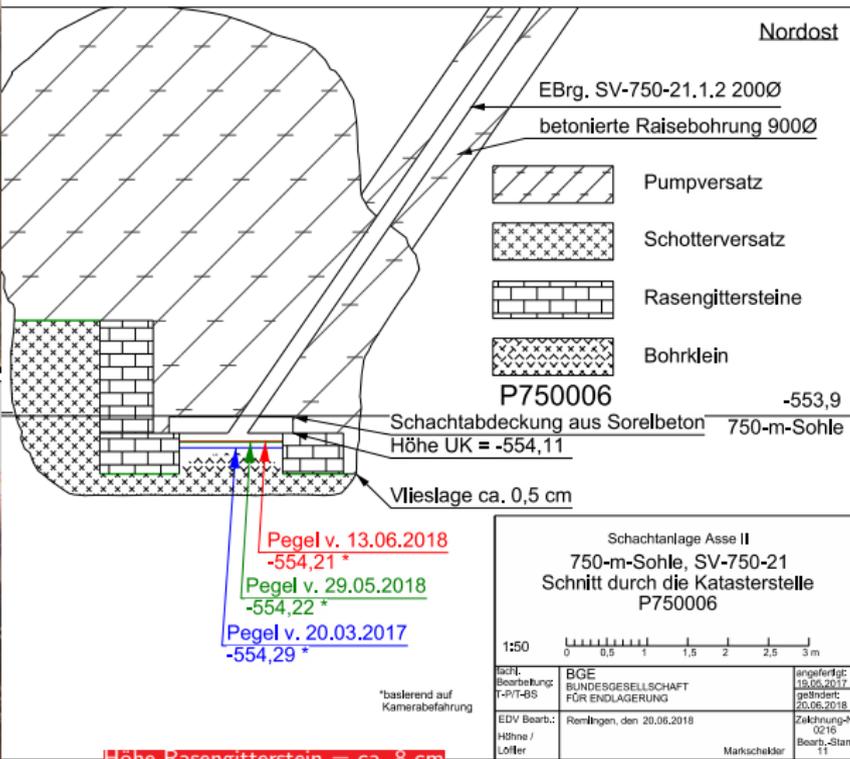
# 750-m-Sohle: Salzlösungsmonitoring

Östl. Zugang zum Abbau 9/750, Lokalität P750006; Stand: 13.06.2018

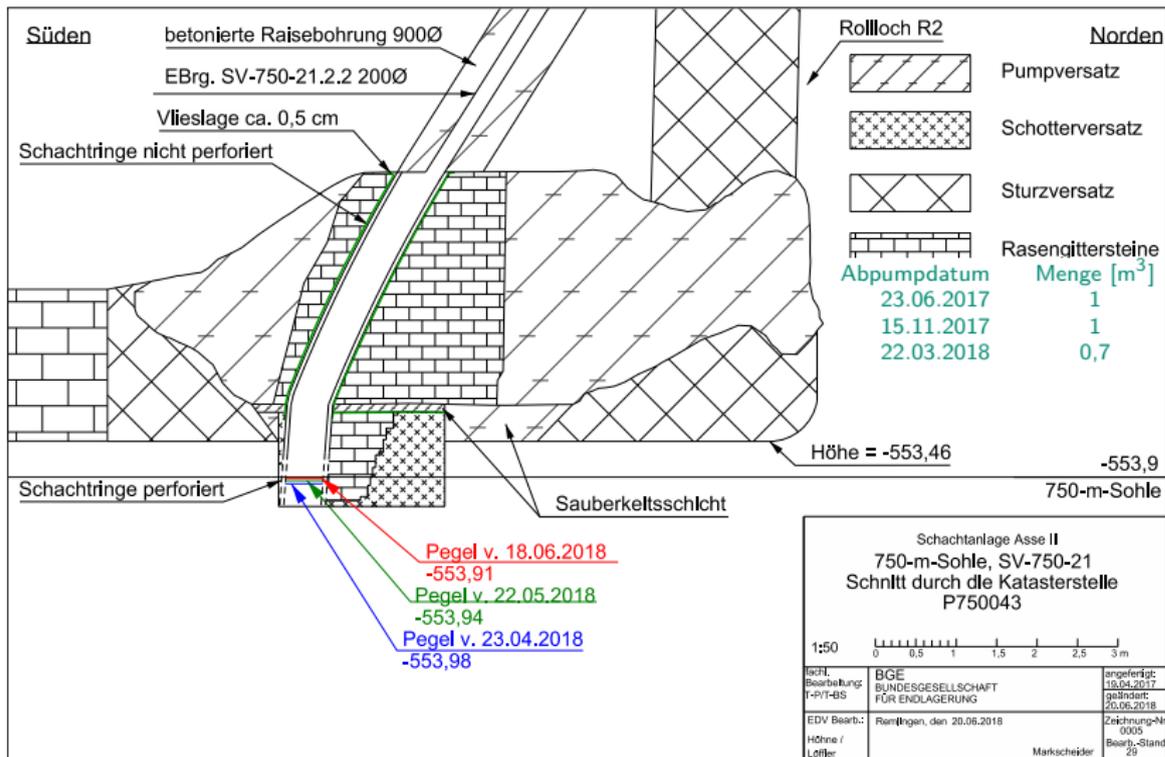
# Salzlösungsspiegel vor ELK 8/750, Lokalität P750043

Zeitraum: 23.04.2018 bis 18.06.2018

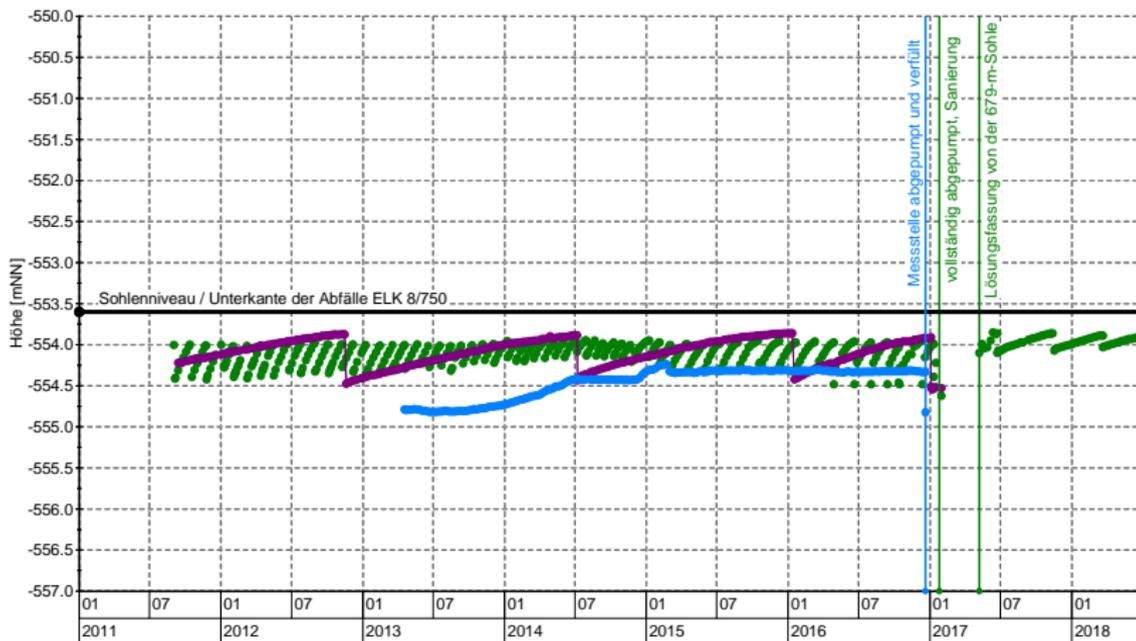
# Salzlösungsspiegel vor ELK 8/750, Lokalität P750043

Zeitraum: 02.09.2011 bis 18.06.2018

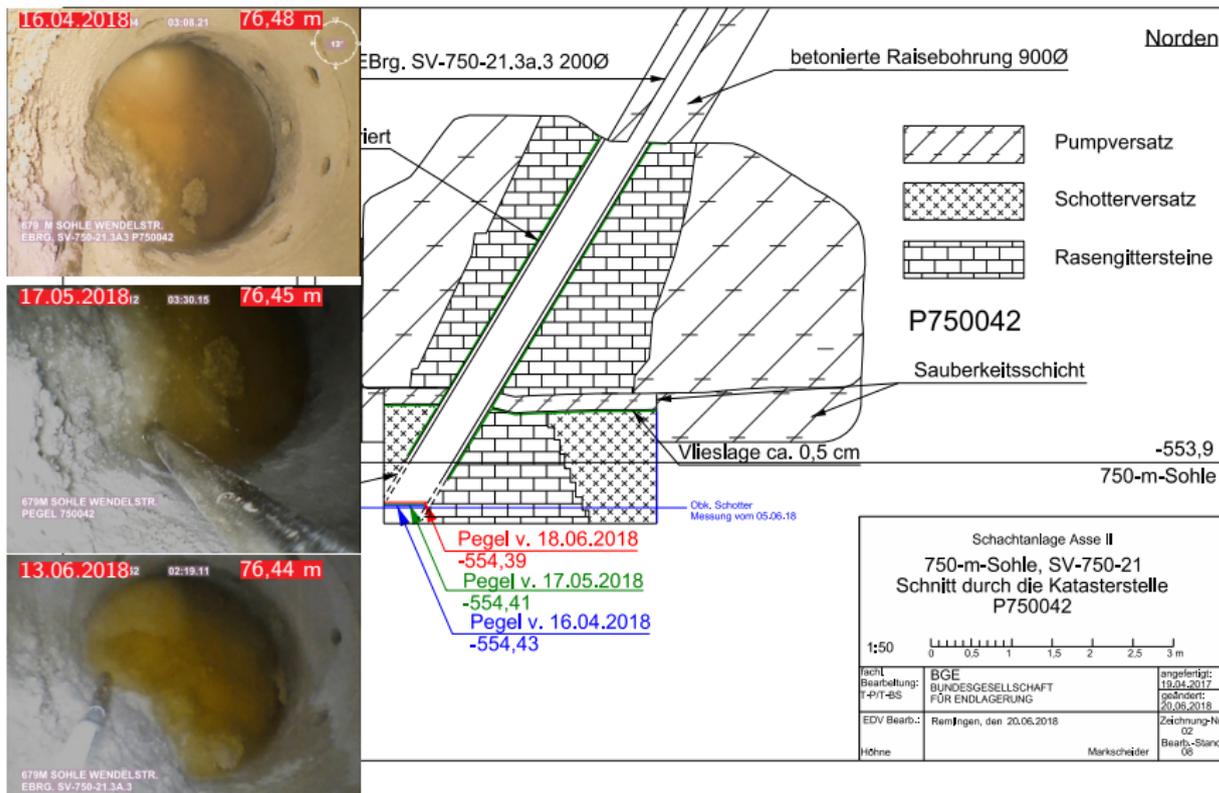
# Salzlösungsspiegel vor ELK 4/750, Lokalität P750042

Zeitraum: 16.04.2018 bis 18.06.2018

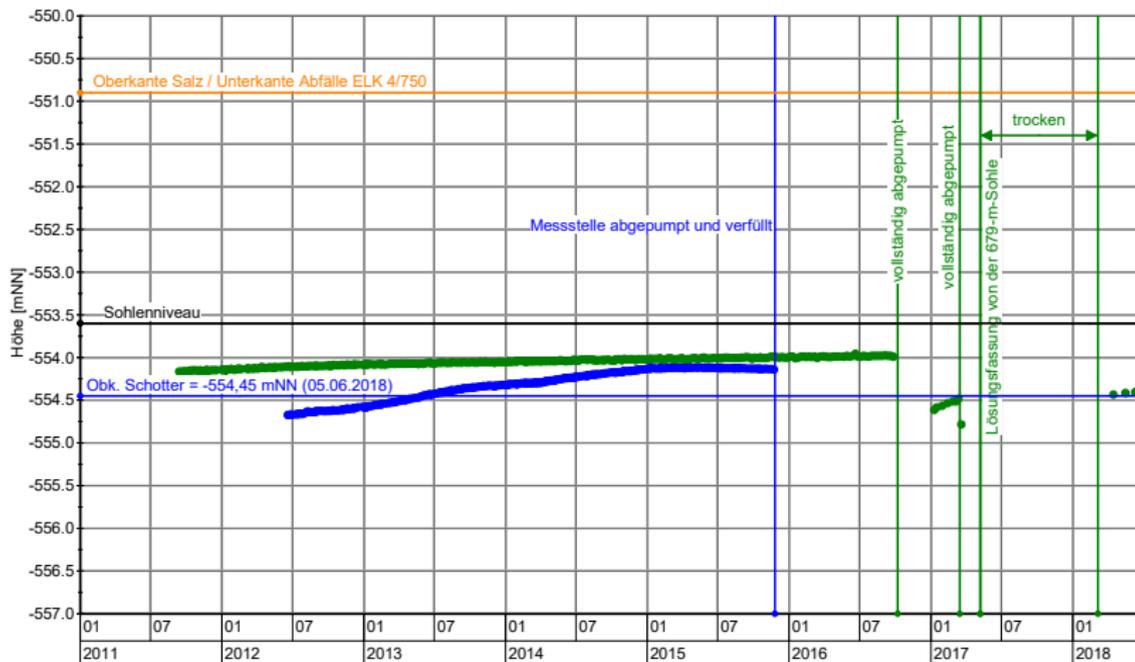
# Salzlösungsspiegel vor ELK 4/750

Zeitraum: 13.09.2011 bis 18.06.2018
