# Geotechnisches, geophysikalisches Monitoringprogramm und Salzlösungsmonitoring

Gebirgsbeobachtungen 2017

Remlingen den 28. Juni 2018

**BUNDESGESELLSCHAFT  
FÜR ENDLAGERUNG**

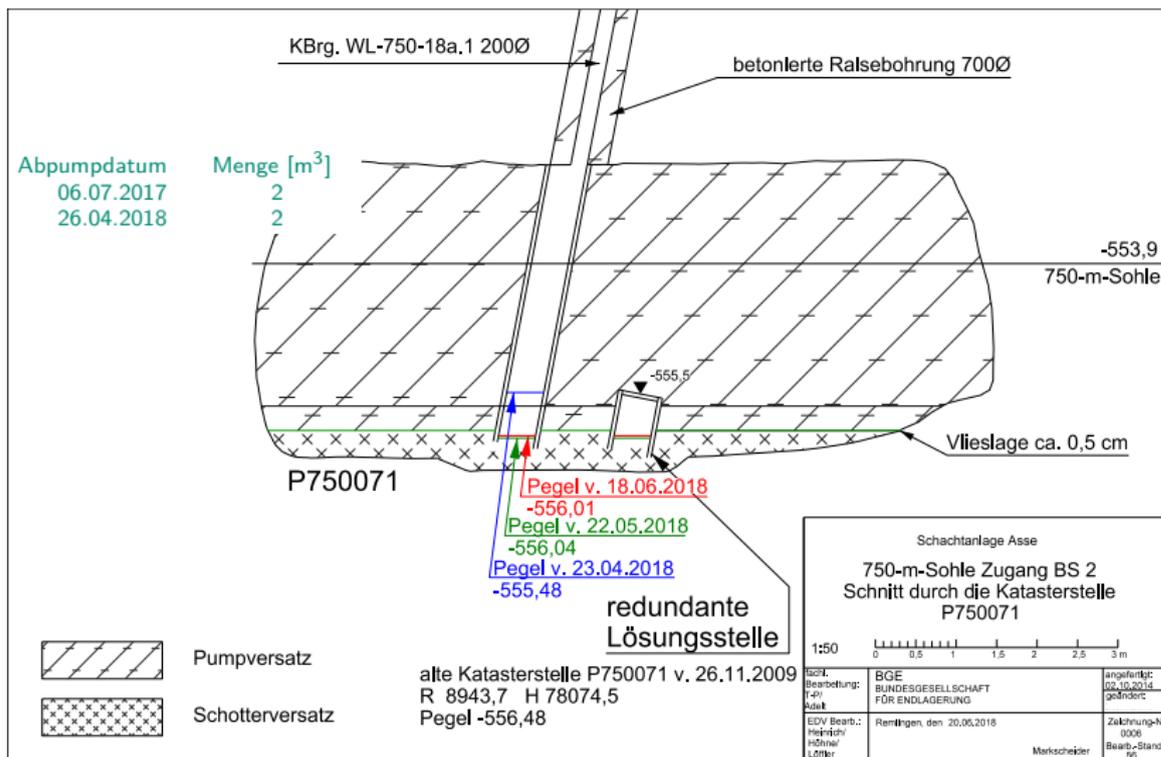
# 750-m-Sohle: Salzlösungsmonitoring

Hinterfahrung Blindschacht 2 (BS 2), Zeitraum: 23.04.2018 bis 18.06.2018

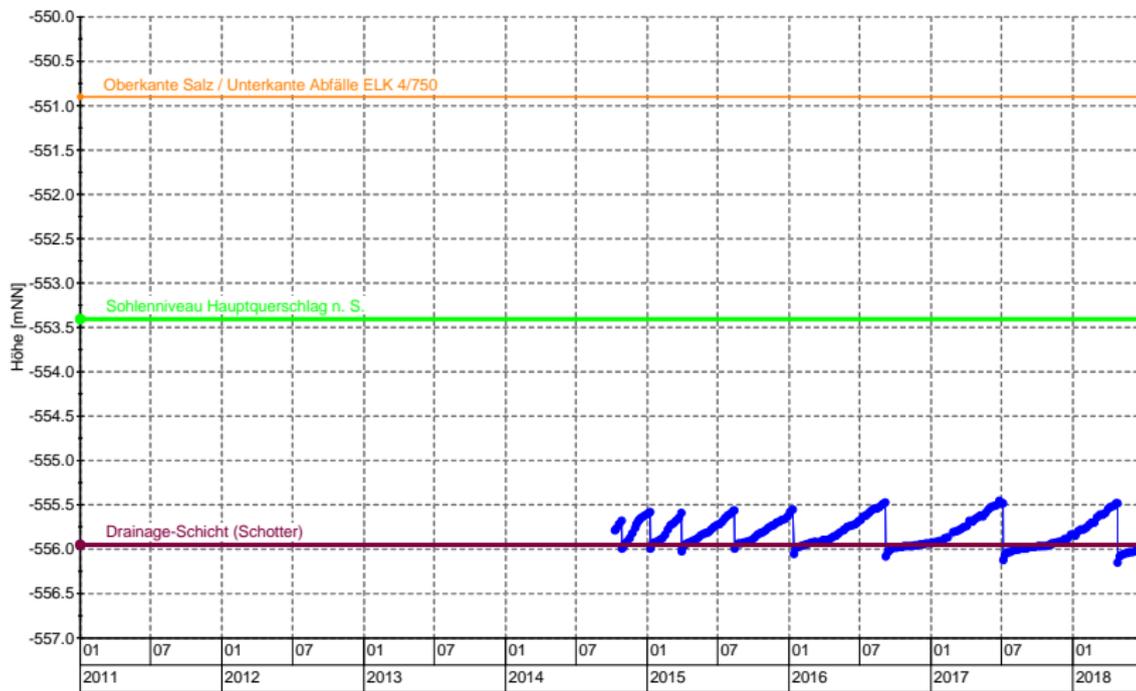
# Salzlösungsspiegel Messstelle P750071

Zeitraum: 06.10.2014 bis 18.06.2018

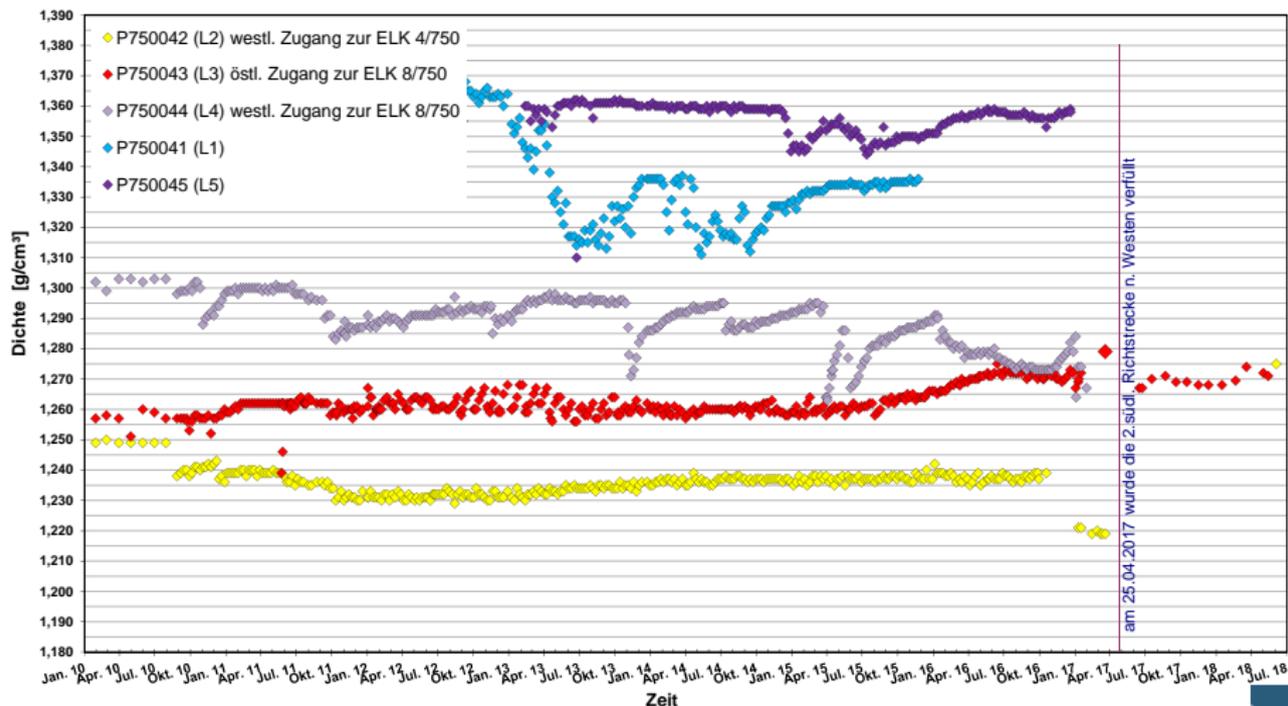
# Dichte der Salzlösungen vor ELK 4/750 und ELK 8/750

Zeitraum: von 01.01.2011 bis 04.06.2018

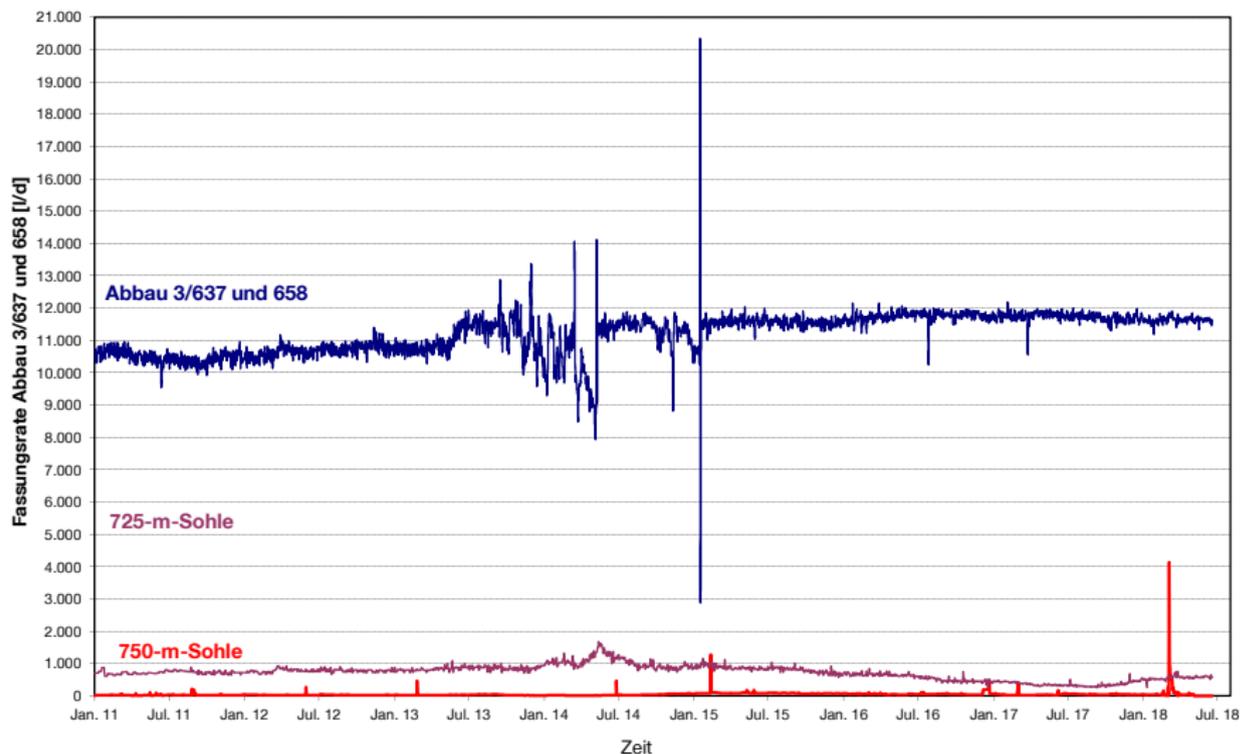
# Fassungsraten der Salzlösungen in der Südflanke

## 658-, 725- und 750-m-Sohle (01.01.2011–18.06.2018)

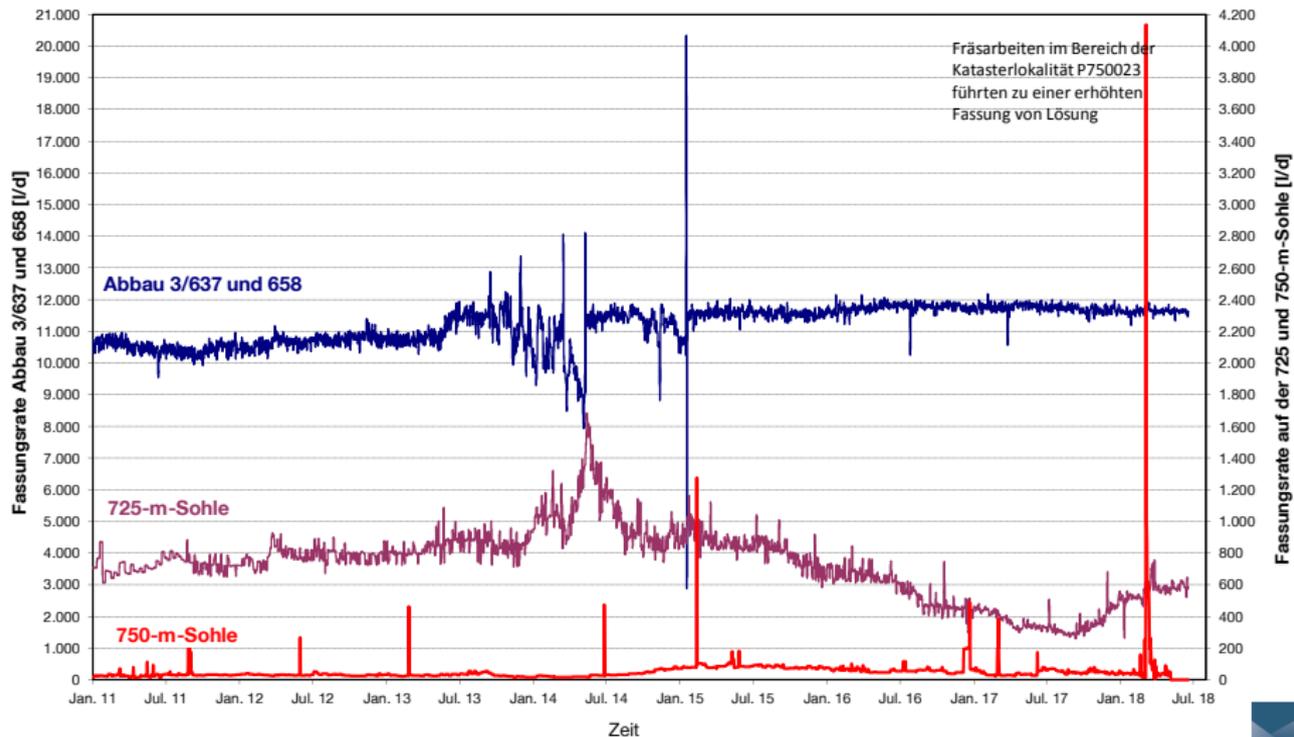
# Fassungsraten der Salzlösungen in der Südflanke

## 658-, 725- und 750-m-Sohle (01.01.2011–18.06.2018)

725- und 750-m-Sohle sind auf der 2. (rechten) Y-Achse dargestellt!

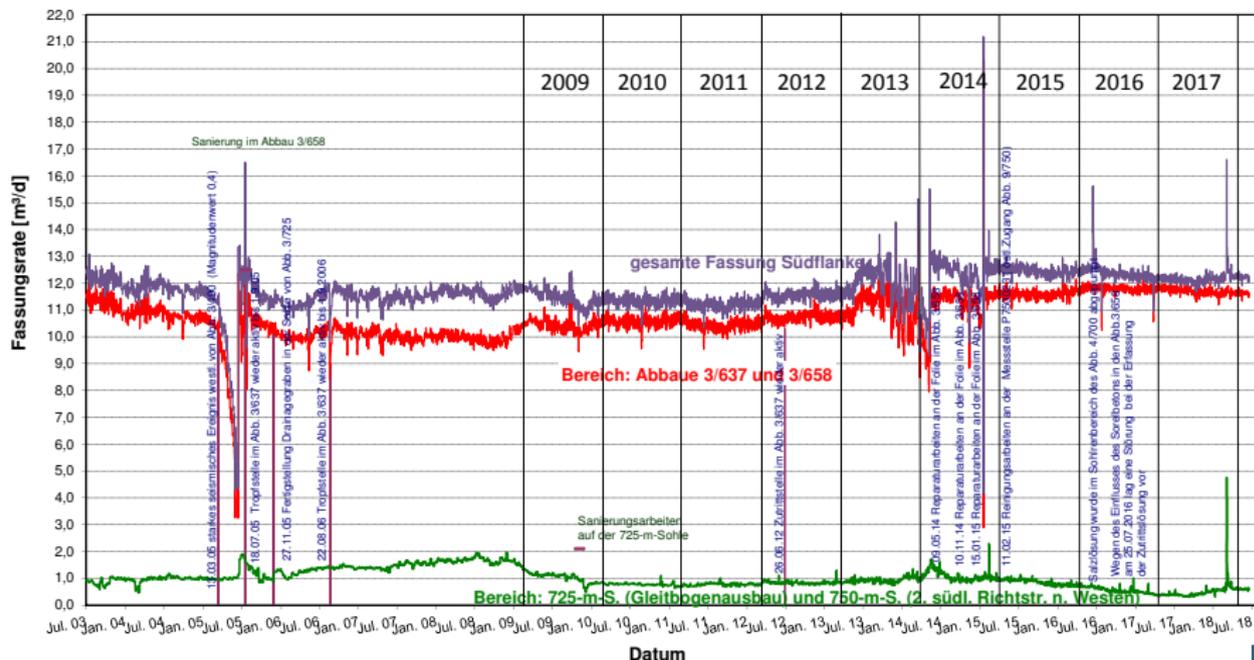
# Fassungsraten der Salzlösungen in der Südflanke

Gesamt seit 2003 (01.07.2003 – 18.06.2018)

- Der Anteil der im Abbau 3/658 gefassten Lösung hat sich 2017 auf 97 % erhöht (2016: 95 %, 2015: 93 %).
- Auf der 750-m-Sohle wurden in 2017 ca. 0,4 % (2016: 0,5 %, 2015: 0,7 %) der Lösungen gefasst, jedoch sind diese zum Teil kontaminiert, sie durchfeuchten Tragelemente und zersetzen carnallitische Gebirgsbereiche.
- In Summe lag die Zutritts-/Fassungsrate im Bereich des Baufeldes an der Südflanke 2017 bei ca.  $12,1 \text{ m}^3/\text{d}$  (2016:  $12,4 \text{ m}^3/\text{d}$ , 2015:  $12,5 \text{ m}^3/\text{d}$ )

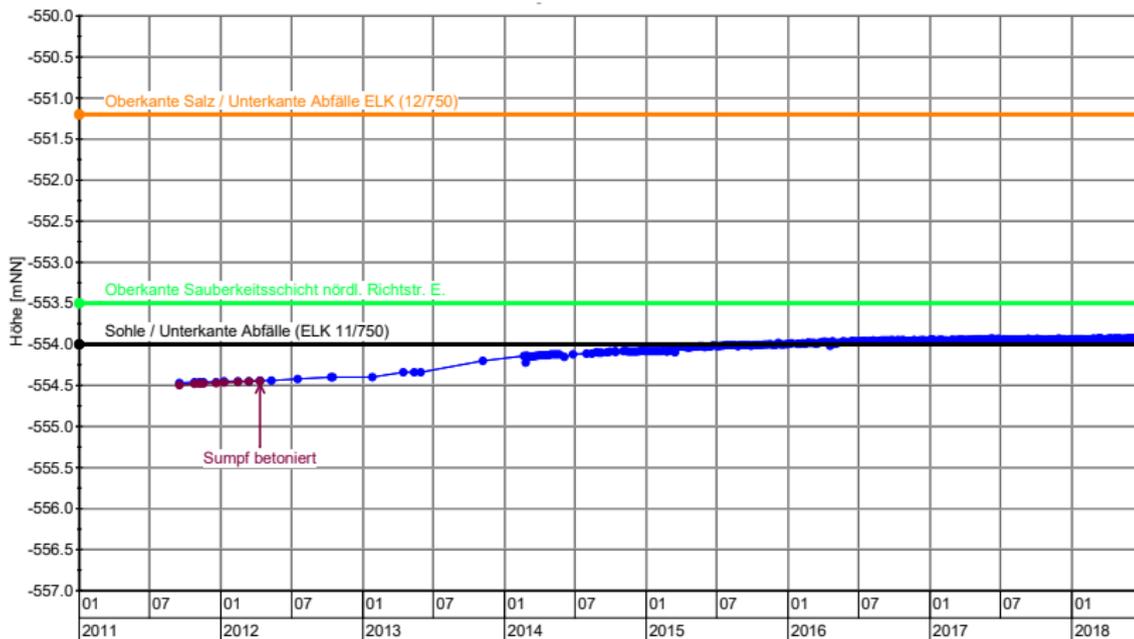
# Salzlösungsspiegel im Sumpf/Kontrollbrg. vor ELK 12/750

Stand: 18.06.2018

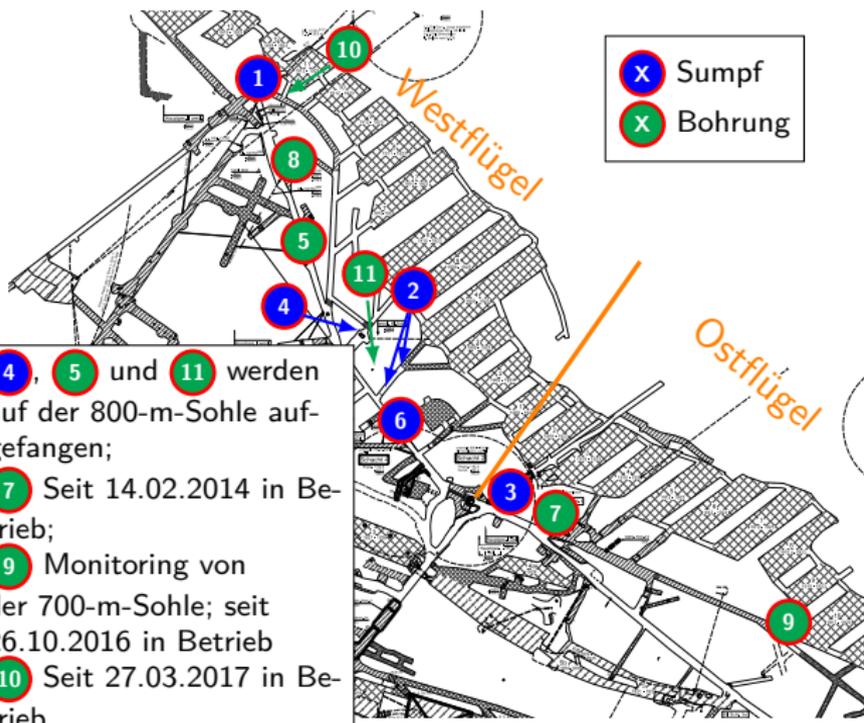
## Grundrissausschnitt der 750-m-Sohle

Mittelwerte vom 01.01.2014 – 31.12.2017

1 73 Liter/Tag

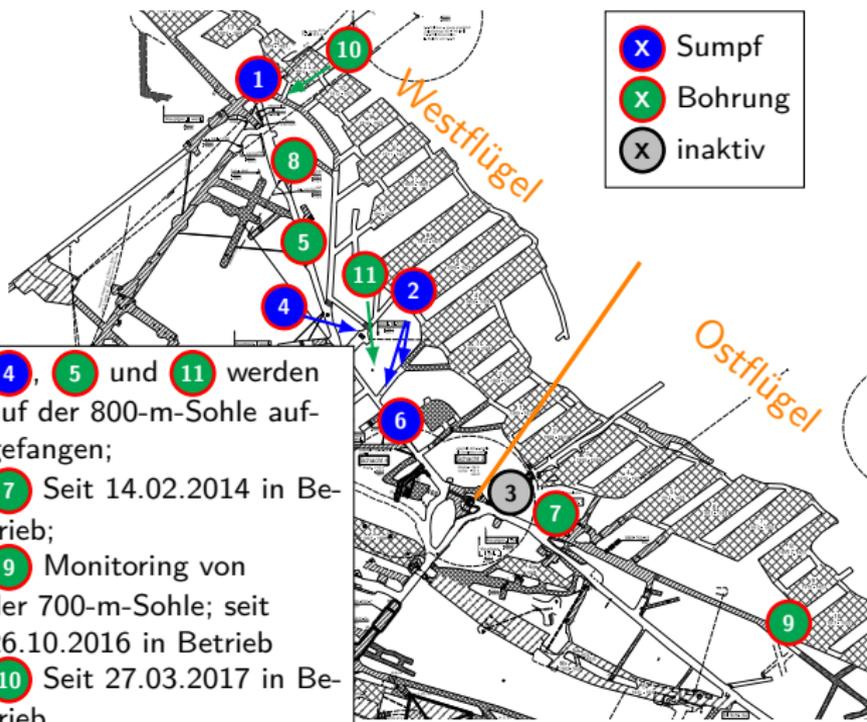
## Grundrissausschnitt der 750-m-Sohle

Mittelwerte vom 01.01.2017 – 31.12.2017

| <span style="color: blue;">1</span> | 41 Liter/Tag | Westflügel |
