# ASSE AKTUELL

Zur aktuellen Entwicklung des Salzwasserzutritts

Schöppenstedt, 13. Juni 2024

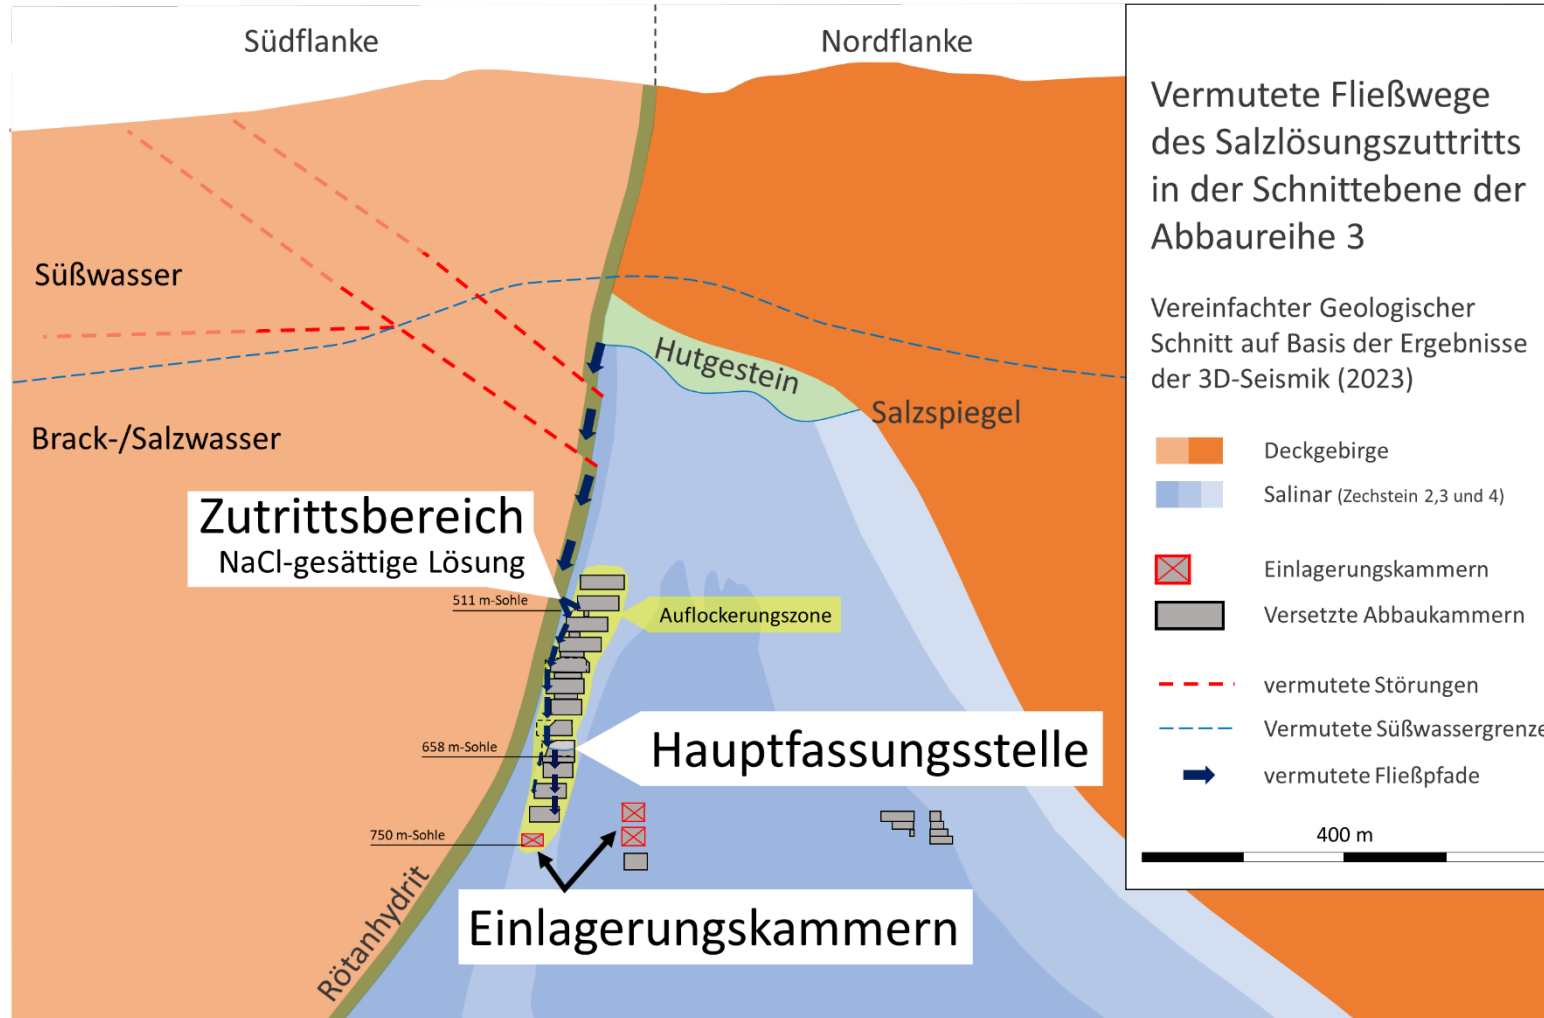
# ENTWICKLUNG HAUPTLÖSUNGSZUTRITT

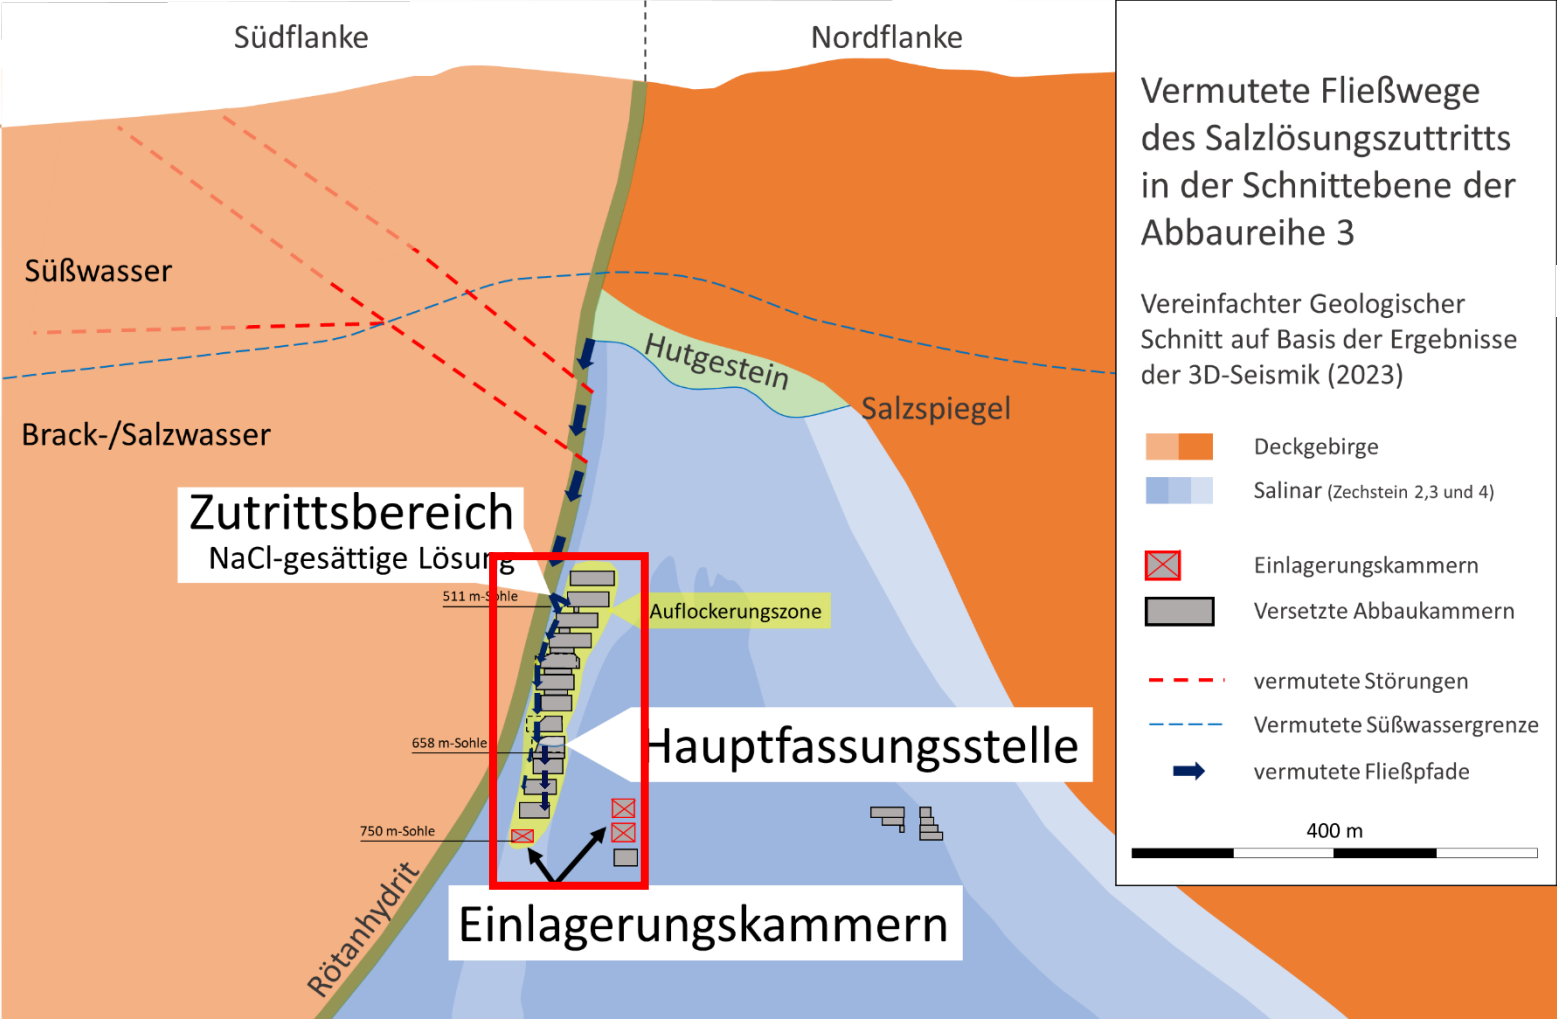
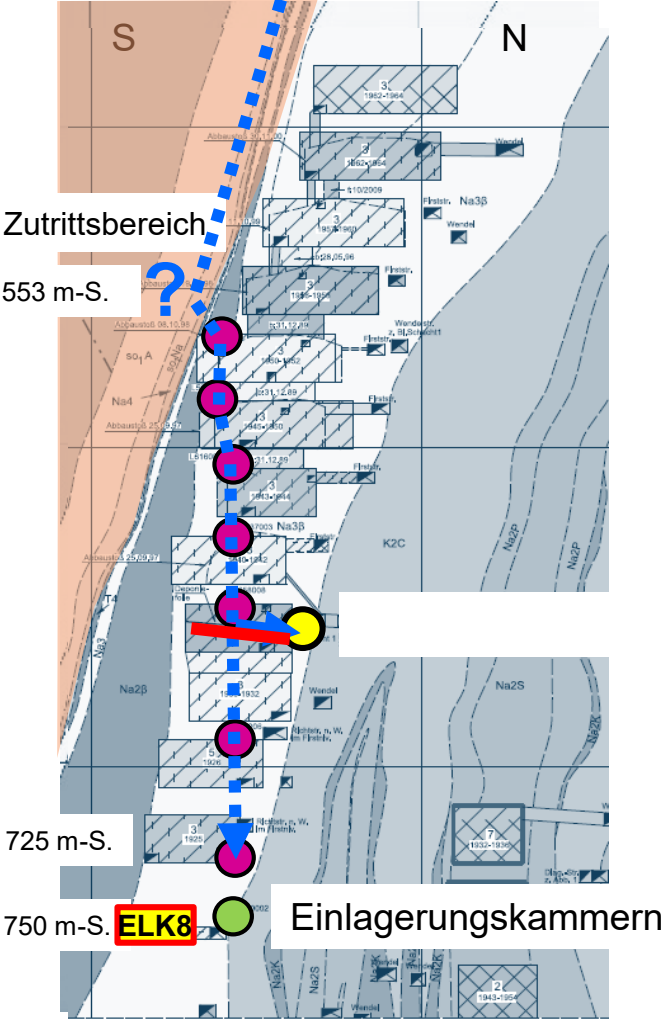
Schnitt durch Abbaureihe 3

# ENTWICKLUNG HAUPTLÖSUNGZUTRITT

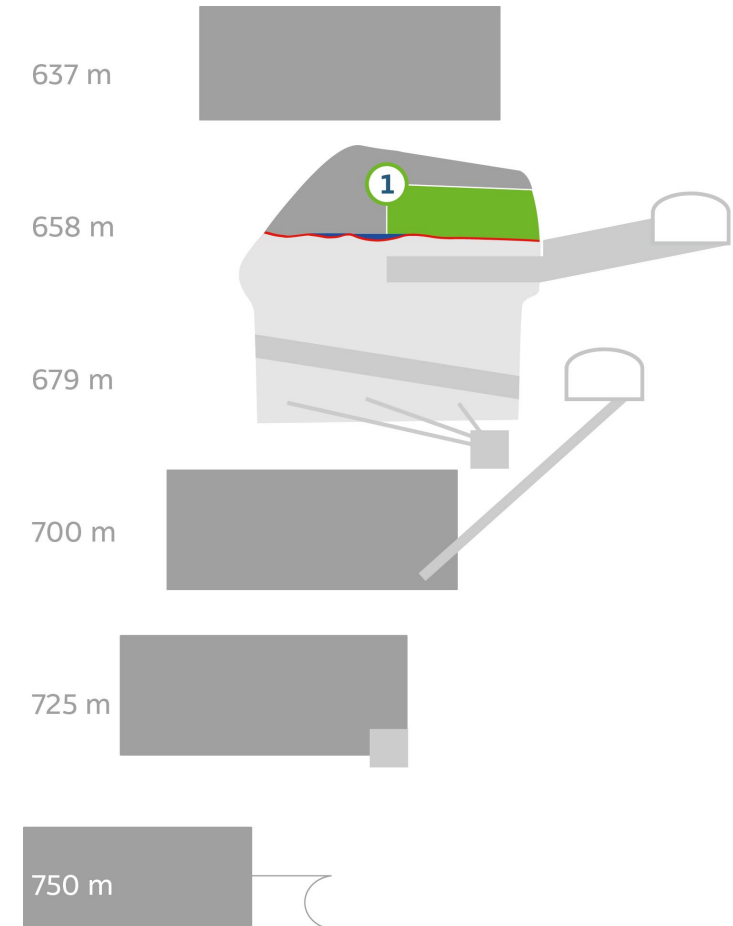
- Funktionsfähigkeit des westlichen Drainagerohres im Abbau 3/658 sicherstellen
- Kontrolle/Reparatur der Folie im umliegenden Bereich

- ① **Überföhrung der Hauptauffangstelle**
- ② Unterföhrung der Hauptauffangstelle
- ③ Planung einer zweiten Fassungsebene
- ④ Salzwasserfassungen von der 679-Meter-Ebene
- ⑤ Aufwältigung einer Strecke zur Salzwasserfassung
- ⑥ Ertüchtigung des Ableitsystems in der Gleitbogensausbaustrecke
- ⑦ Monitoring der Salzwasserfassung im Bereich der Einlagerungskammer 8/750

- Fertigstellung eines Sonderbetriebsplans und Zustimmungsantrags

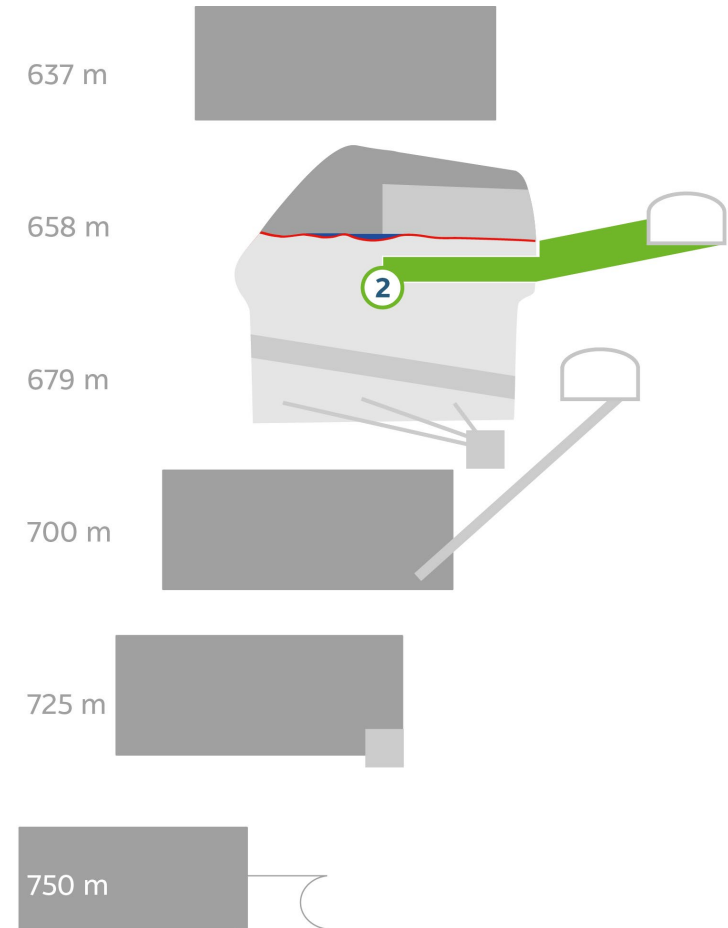
- Erkenntnisse über die Lage der Folie, mögliche Fließwege und die Eigenschaften des Versatzes gewinnen
- Ableitstelle vom tiefsten Punkt<sup>+</sup> der Folie herstellen

- 1 Überfahung der Hauptauffangstelle
- 2 **Unterfahung der Hauptauffangstelle**
- 3 Planung einer zweiten Fassungsebene
- 4 Salzwasserfassungen von der 679-Meter-Ebene
- 5 Aufwältigung einer Strecke zur Salzwasserfassung
- 6 Ertüchtigung des Ableitsystems in der Gleitbogenausbaustrecke
- 7 Monitoring der Salzwasserfassung im Bereich der Einlagerungskammer 8/750

- Im Genehmigungsverfahren

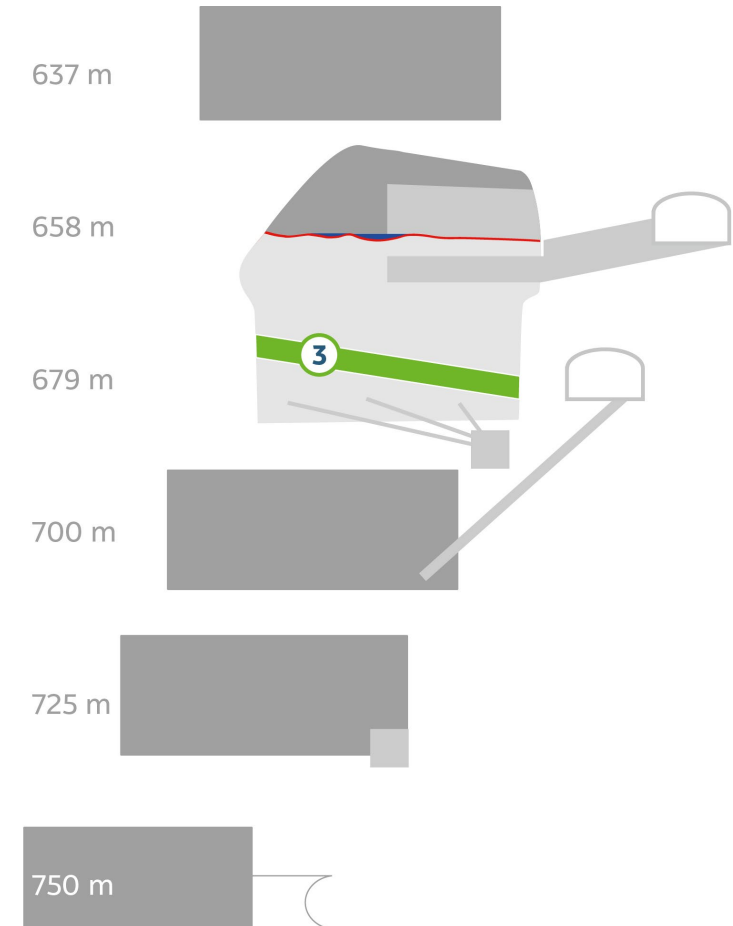
- Herstellung einer Redundanz zur Hauptfassungsstelle als Abdichtungshorizont durch Injektion des Versatzkö oder bergmännischer Einbau

- ① Überführung der Hauptauffangstelle
- ② Unterfahrung der Hauptauffangstelle
- ③ **Planung einer zweiten Fassungsebene**
- ④ Salzwasserfassungen von der 679-Meter-Ebene
- ⑤ Aufwältigung einer Strecke zur Salzwasserfassung
- ⑥ Ertüchtigung des Ableitsystems in der Gleitbogensausbaustrecke
- ⑦ Monitoring der Salzwasserfassung im Bereich der Einlagerungskammer 8/750

- Injektionsversuche sind erfolgt
- Fortlaufende Baustoffentwicklung
- Erkundungsprogramm als Grundlage der Ausführungsplanung beantragt

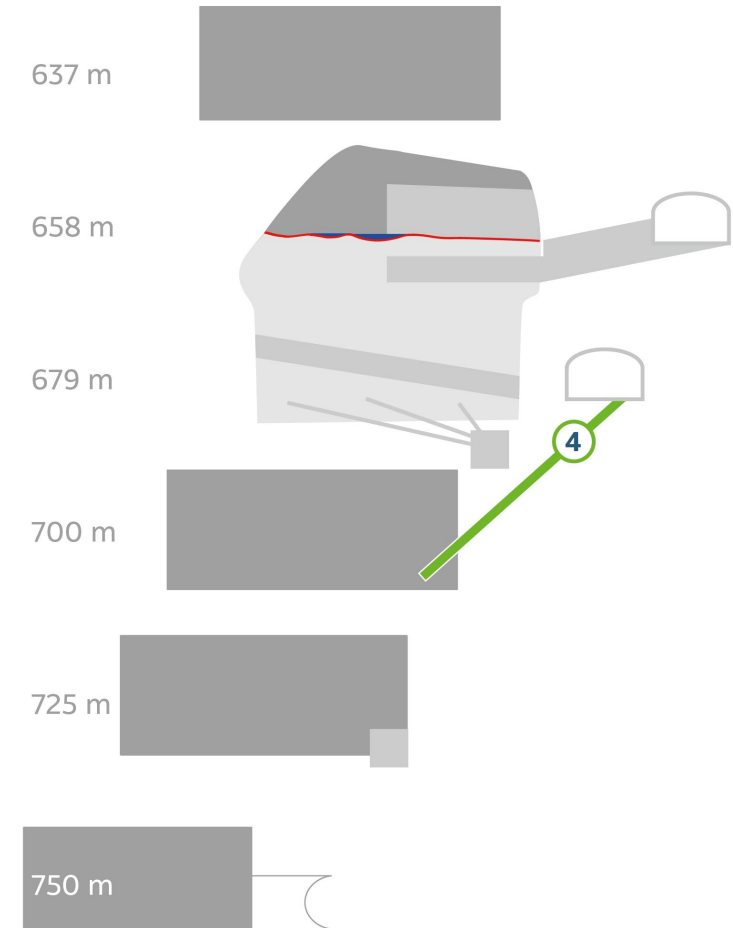
- Minimierung des Vordringens von Salzwasser in tiefere Bereiche
- Minimierung von Salzwasserübertritten in benachbarte Abbaureihen
- Begleitendes Monitoring

- ① Überführung der Hauptauffangstelle
- ② Unterfahrung der Hauptauffangstelle
- ③ Planung einer zweiten Fassungsebene
- ④ **Salzwasserfassungen von der 679-Meter-Ebene**
- ⑤ Aufwältigung einer Strecke zur Salzwasserfassung
- ⑥ Ertüchtigung des Ableitsystems in der Gleitbogensausbaustrecke
- ⑦ Monitoring der Salzwasserfassung im Bereich der Einlagerungskammer 8/750

- Mehrere Bohrungen sind erstellt

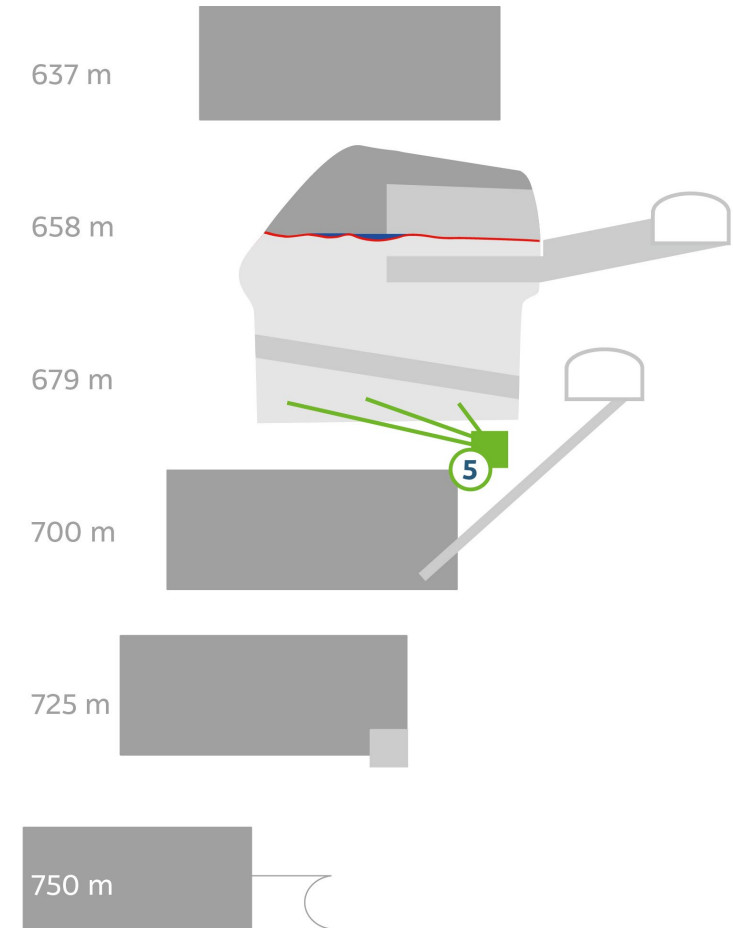
- Minimierung des Vordringens von Salzwasser in tiefere Bereiche
- Minimierung von Salzwasserübertritten in benachbarte Abbaureihen
- Erstellung eines Bohrlochfächers zum freien
- Begleitendes Monitoring

- ① Überführung der Hauptauffangstelle
- ② Unterfahrung der Hauptauffangstelle
- ③ Planung einer zweiten Fassungsebene
- ④ Salzwasserfassungen von der 679-Meter-Ebene
- ⑤ **Aufwältigung einer Strecke zur Salzwasserfassung**
- ⑥ Ertüchtigung des Ableitsystems in der Gleitbogenausbaustrecke
- ⑦ Monitoring der Salzwasserfassung im Bereich der Einlagerungskammer 8/750

- Vorbereitende Arbeiten zum Beginn der Aufwältigung

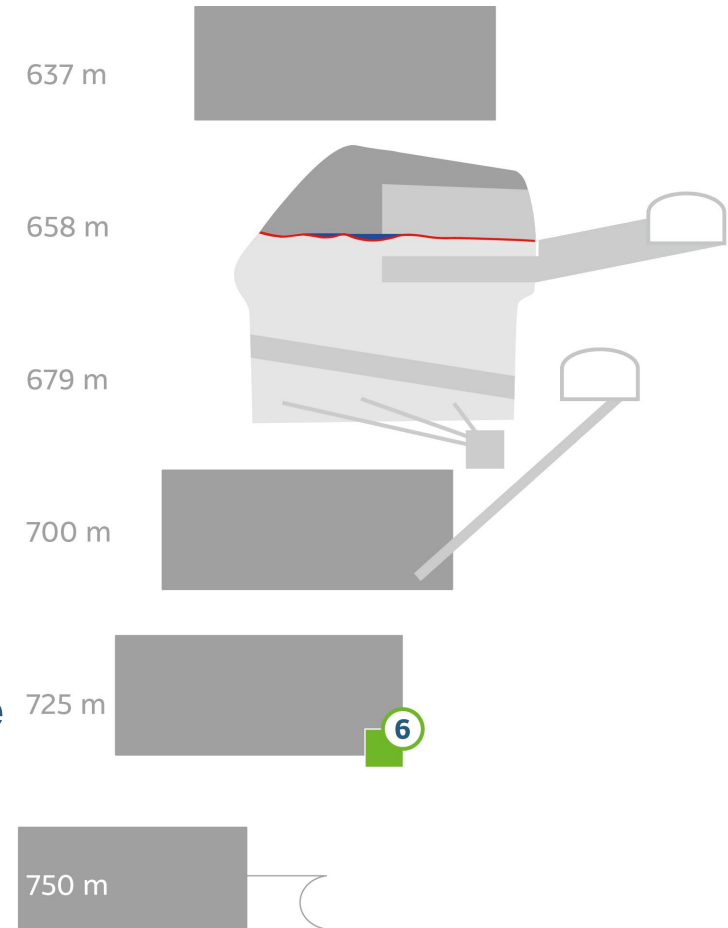
- Aufrechterhaltung der Gebrauchstauglichkeit
- Verbesserte Salzwasserefassung

- ① Überführung der Hauptauffangstelle
- ② Unterfahrung der Hauptauffangstelle
- ③ Planung einer zweiten Fassungsebene
- ④ Salzwasserfassungen von der 679-Meter-Ebene
- ⑤ Aufwältigung einer Strecke zur Salzwasserfassung
- ⑥ **Ertüchtigung des Ableitsystems in der Gleitbogenausbaustrecke**
- ⑦ Monitoring der Salzwasserfassung im Bereich der Einlagerungskammer 8/750

- Sohlenschram freigelegt und saniert
- Anlagentechnik verbessert
- Entlastungsbohrungen erstellt

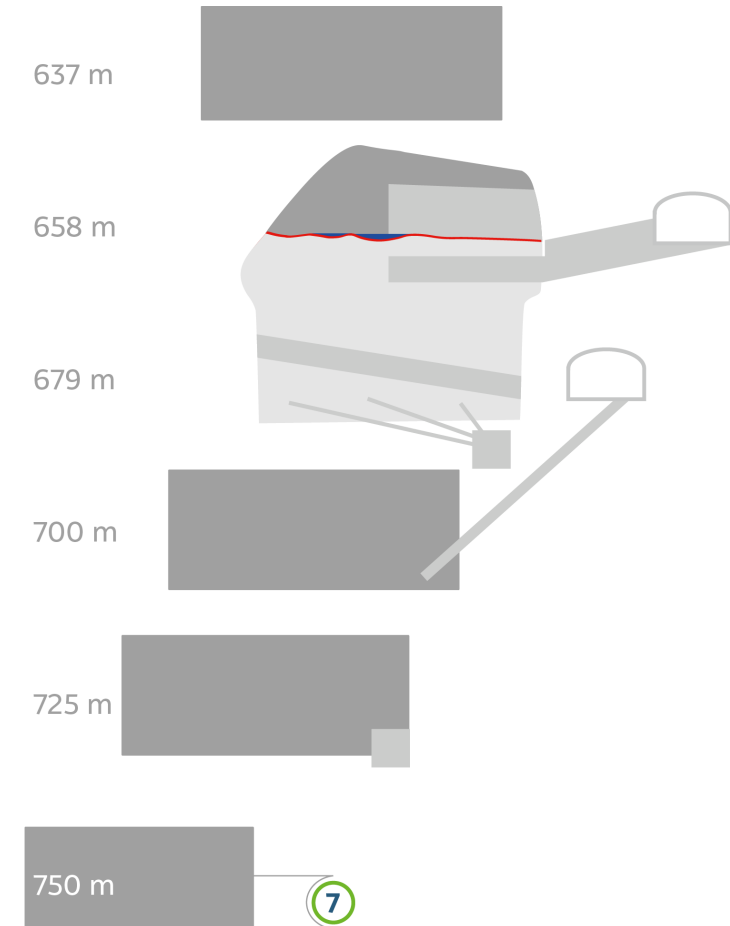
- Monitoring des Pegelstandes
- Bei Bedarf Lösungsfassung

- System intakt
- Pegelstandsmessungen vom 10. Juni 2024 zeigen keinen beschleunigten Anstieg

- ① Überführung der Hauptauffangstelle
- ② Unterfahrung der Hauptauffangstelle
- ③ Planung einer zweiten Fassungsebene
- ④ Salzwasserfassungen von der 679-Meter-Ebene
- ⑤ Aufwältigung einer Strecke zur Salzwasserfassung
- ⑥ Ertüchtigung des Ableitsystems in der Gleitbogenausbaustrecke
- ⑦ **Monitoring der Salzwasserfassung  
im Bereich der Einlagerungskammer 8/750**
