# BETRIFFT: ASSE

GUIDO OESTERREICH, CHRISTIAN WALTER  
Remlingen, 7. Oktober 2025

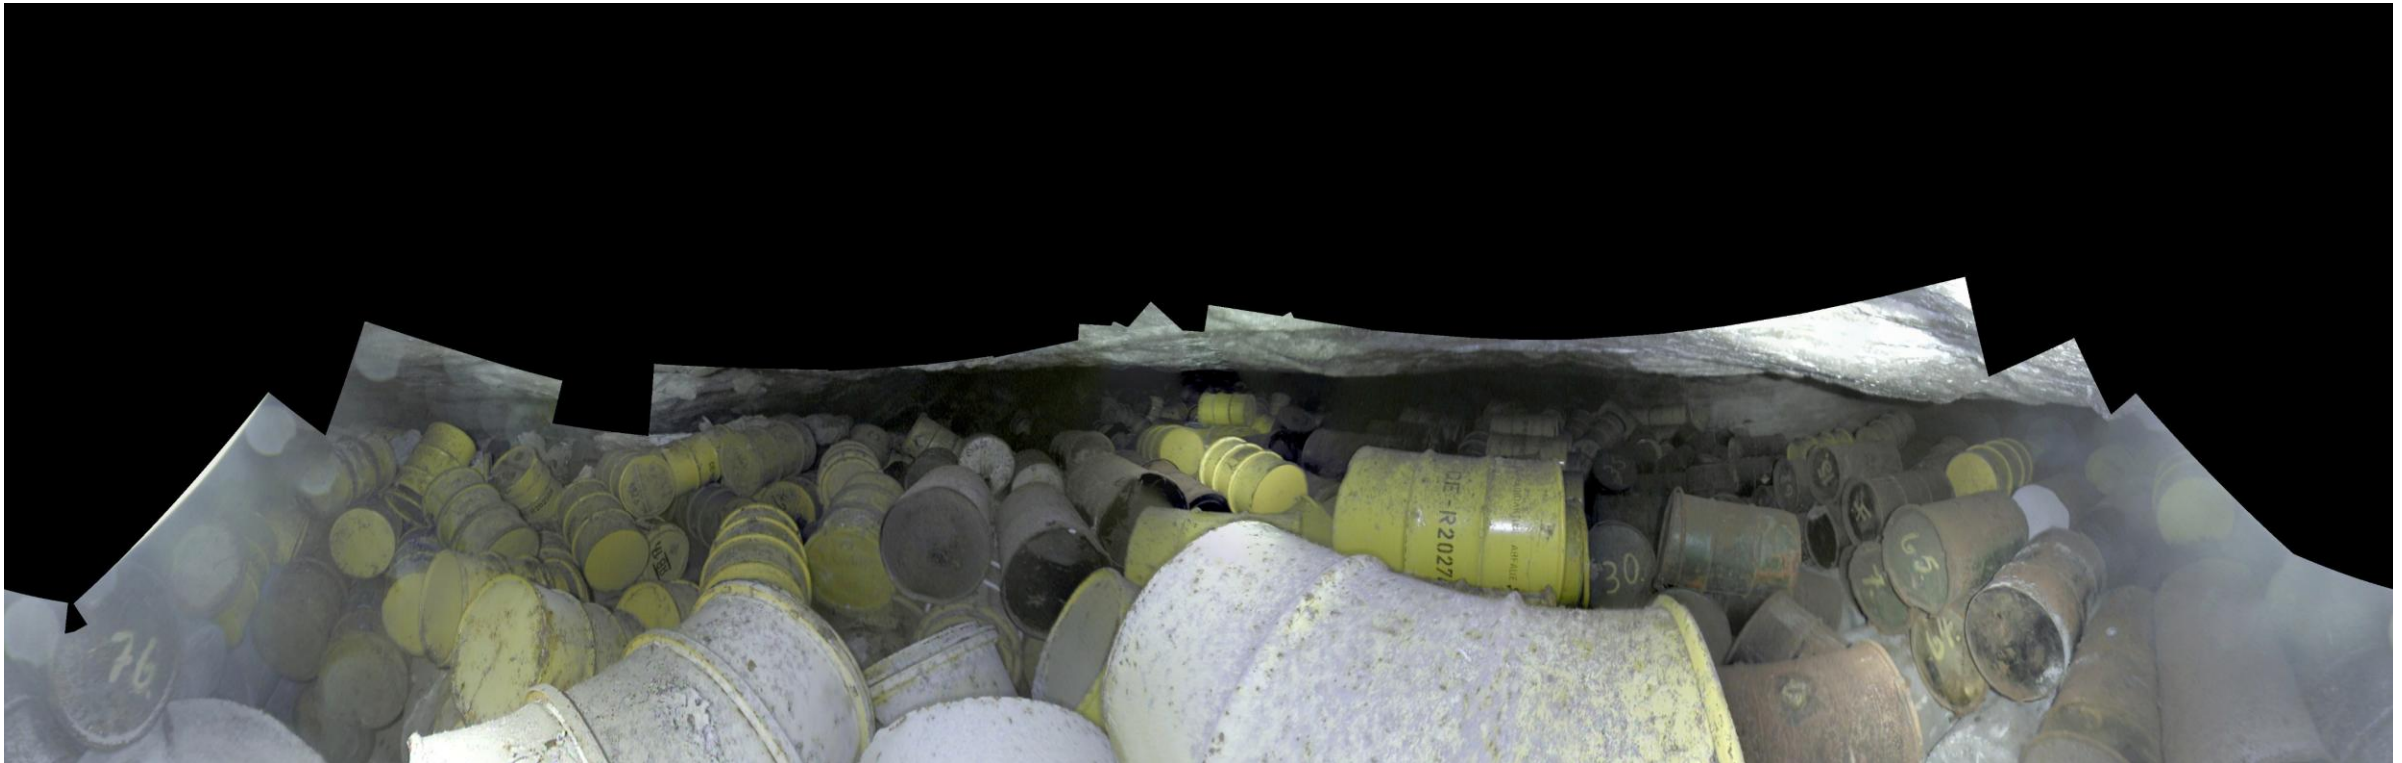
# DAS INNERE DER EINLAGERUNGSKAMMER 12

Die sichtbaren Fässer scheinen intakt zu sein.

- Die knapp unterhalb der Decke der ELK gemessene Ortsdosisleistung liegt im Mittel bei 4 Mikrosievert pro Stunde und ist typisch für schwachradioaktive Abfälle.
- Die gemessene Radon-Aktivitätskonzentration von rund 140 Kilobecquerel pro Kubikmeter stimmt in der Größenordnung mit den Messwerten aus der ELK 7/750 und aus dem Durchhieb zwischen ELK 11 und 12 gut überein.
- Es wurde keine explosionsfähige Atmosphäre ermittelt. Wasserstoff und Methan liegen unterhalb der unteren Explosionsgrenze.
- Die relative Luftfeuchte beträgt rund 50 bis 75 Prozent. Im offenen Grubengebäude liegt diese im Jahresdurchschnitt bei rund 20 bis 30 Prozent.
