Titel der Unterlage:
146. ZWISCHENBERICHT ZU DEN EXTENSOMETERMESSUNGEN

146. Zwischenbericht zu den Extensometermessungen

Schachanlage Asse, Gebirgsbeobachtungen, Pfeilerstauchungsraten Markscheider _____ August 2015

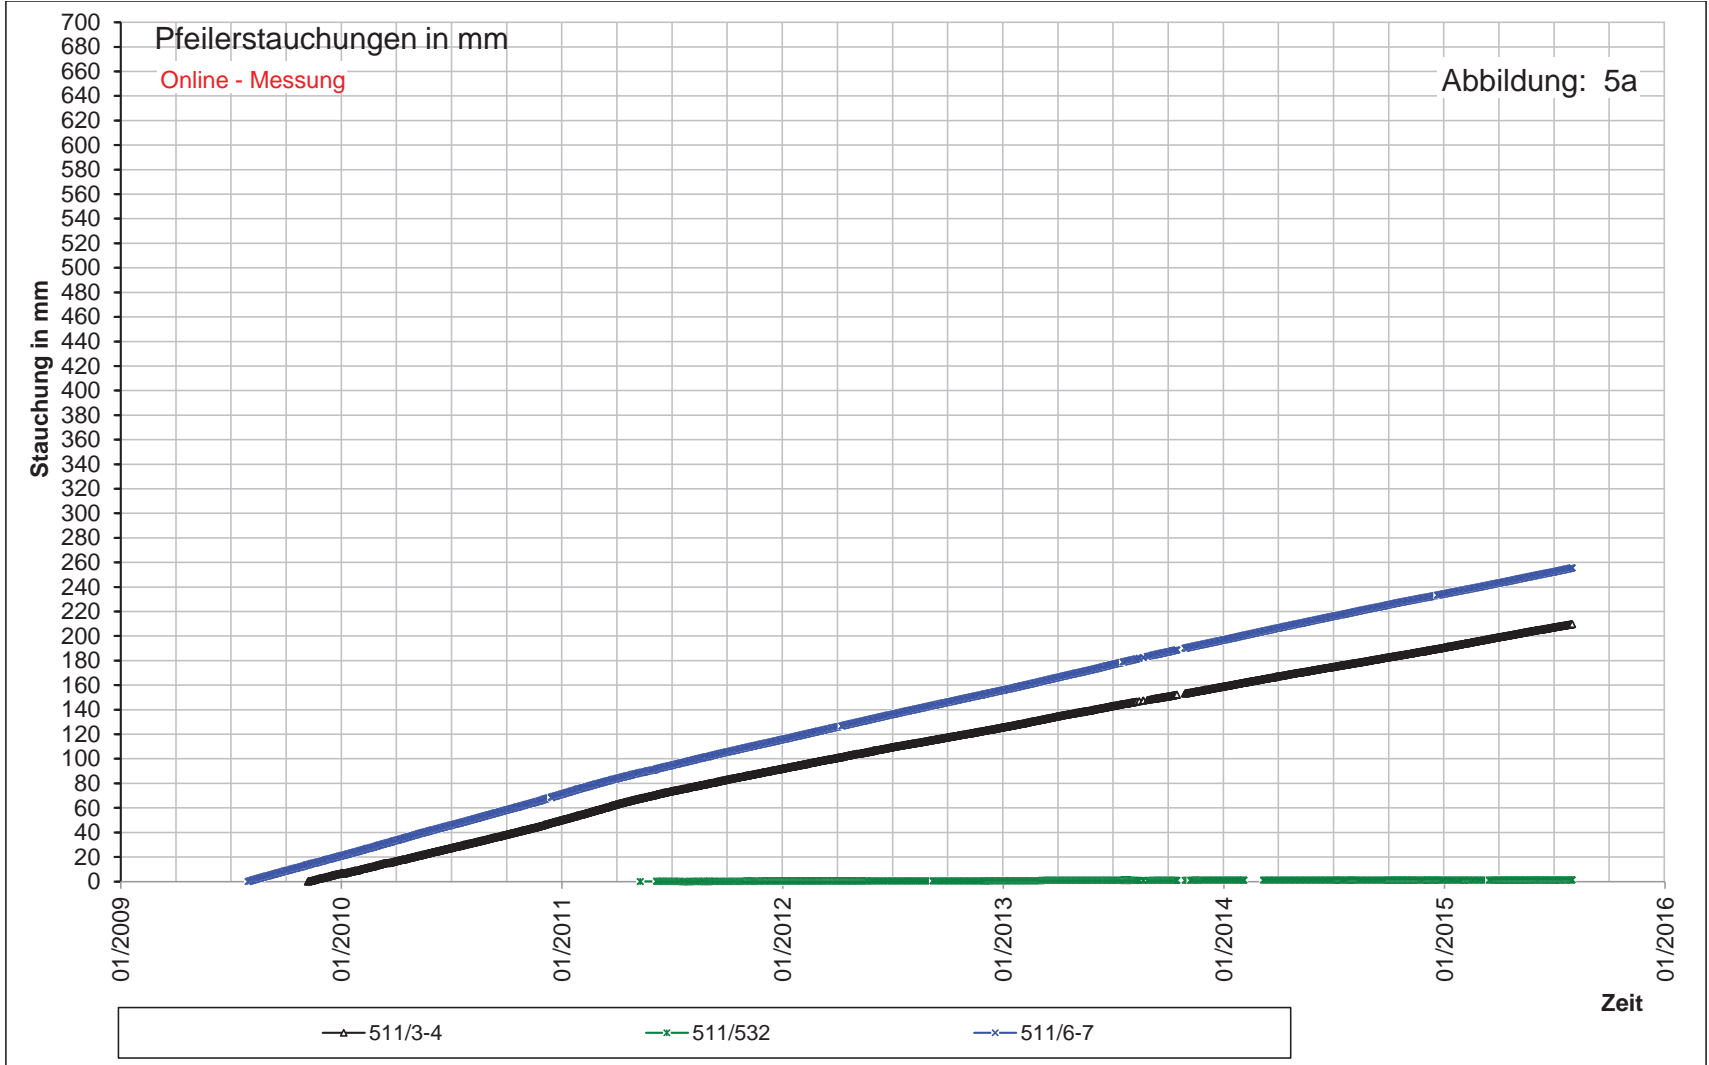
Abbildung 5a: Pfeilerstauchungen [mm] der Extensometer auf der 511-m-Sohle (elektronische Messwerte)

Abbildung 5a bis 5f zeigt die aus den elektronischen Messungen der Standortüberwachung ermittelten Pfeilerstauchungen. Die Graphen von ersetzten oder neu eingerichteten Extensometern beginnen jeweils zum Zeitpunkt der Aufnahme der Messungen bei 0 mm Stauchung.
