Titel der Unterlage:  
VISUELLE BEOBACHTUNGEN IN DEN PFEILERN - 17. BERICHT 2015

Ersteller:  
ASSE-GMBH.

Kurztitel der Unterlage:  
 Visuelle Beobachtungen in den Pfeilern - 17. Bericht 2015 -

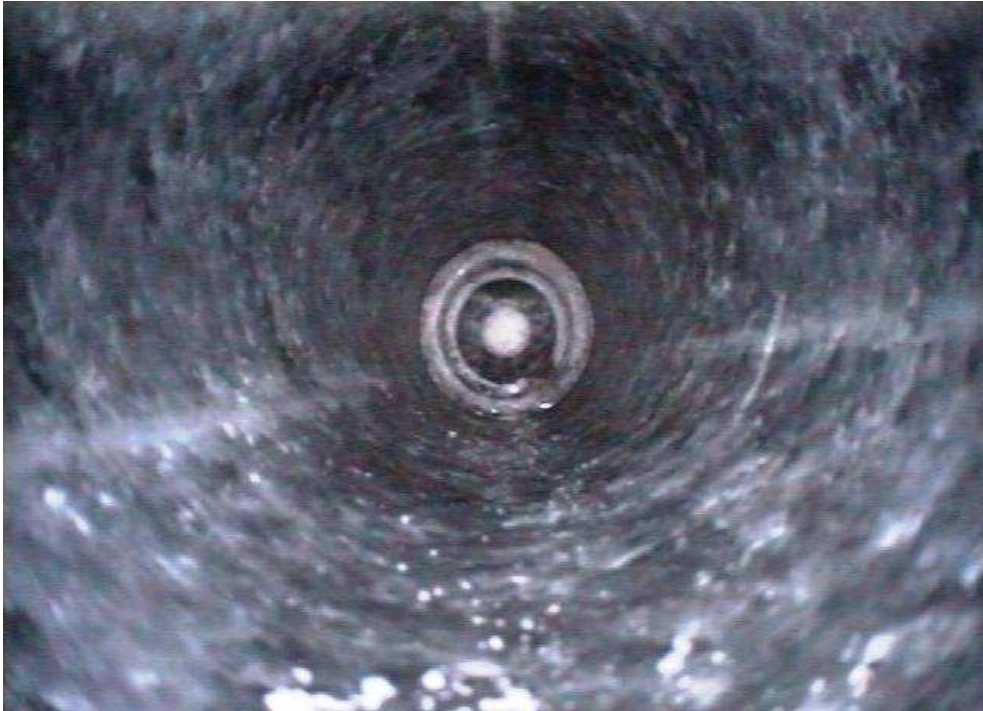
*Foto 2e: Bohrlochende bei 57,44 m*

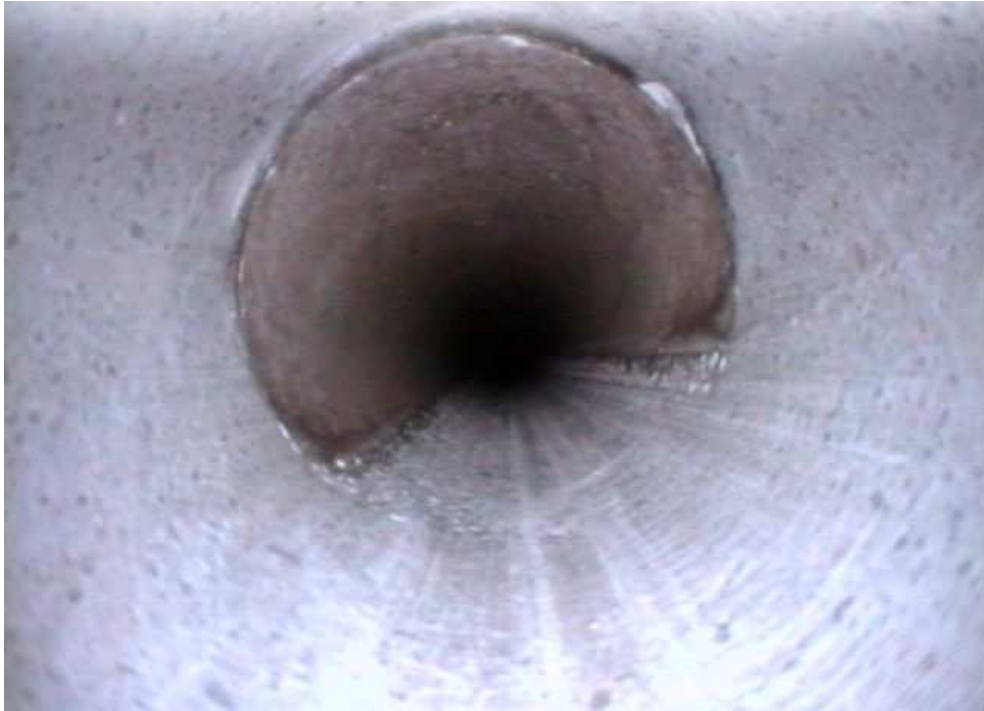
*Foto 3c: Anfang Mauer bei 10,75 m*

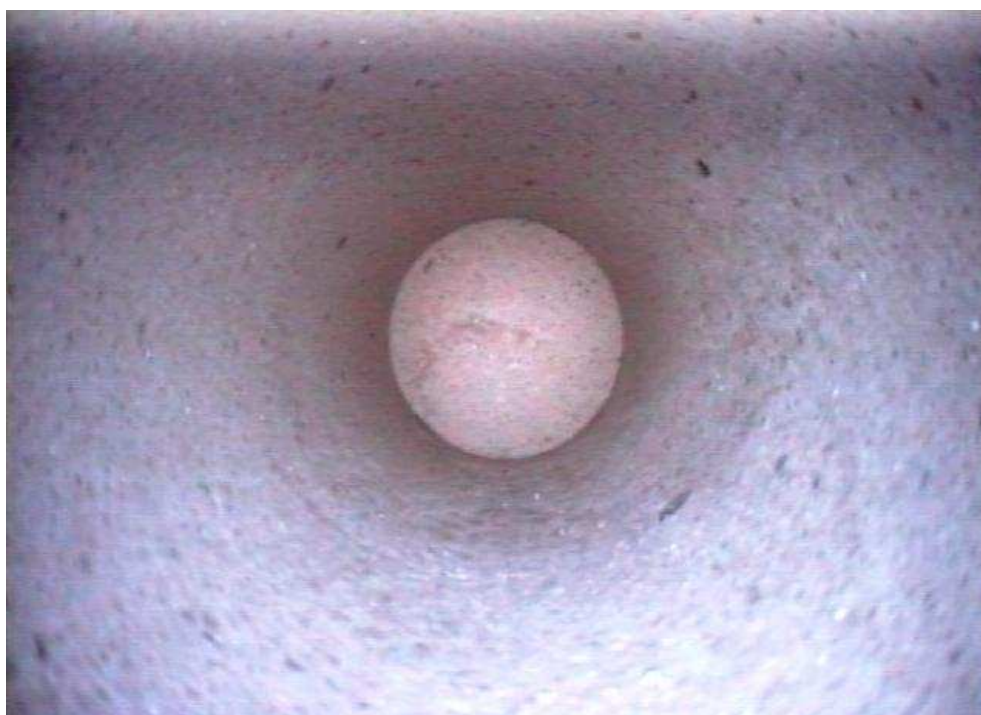
*Foto 3j: Bohrlochende bei 47,93 m*

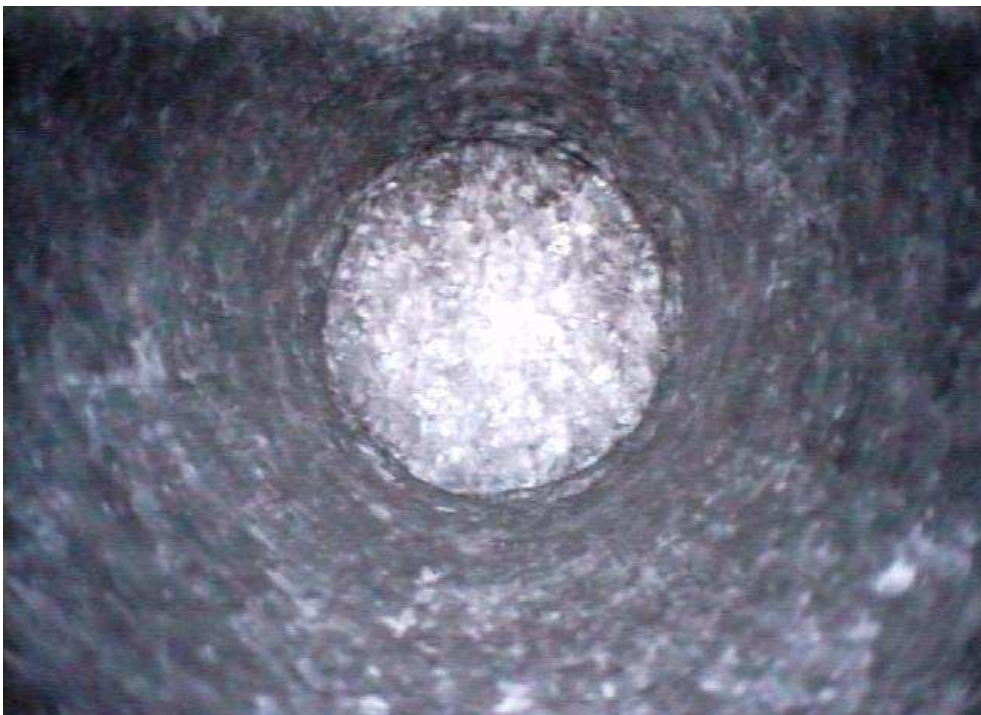
Im Pfeiler 7-8 auf der 595-m-Sohle zeigt das Bohrloch 595/7-8 (595006) zwischen 26 m und 30 m erhebliche Schädigungen durch Risse und Ausbrüche aus der Bohrlochwand (Anhang 6).

*Foto 6h: Bohrlochende bei 44,14 m*

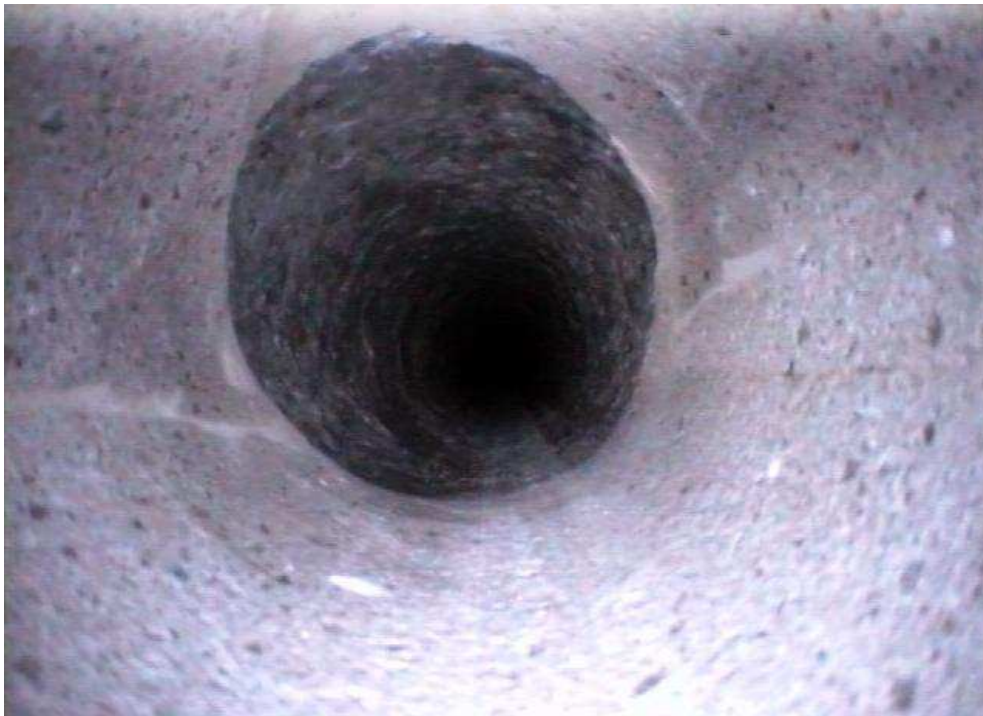
*Foto 9c: Übergang Sorelbeton/Steinsalz bei 46,40 m*

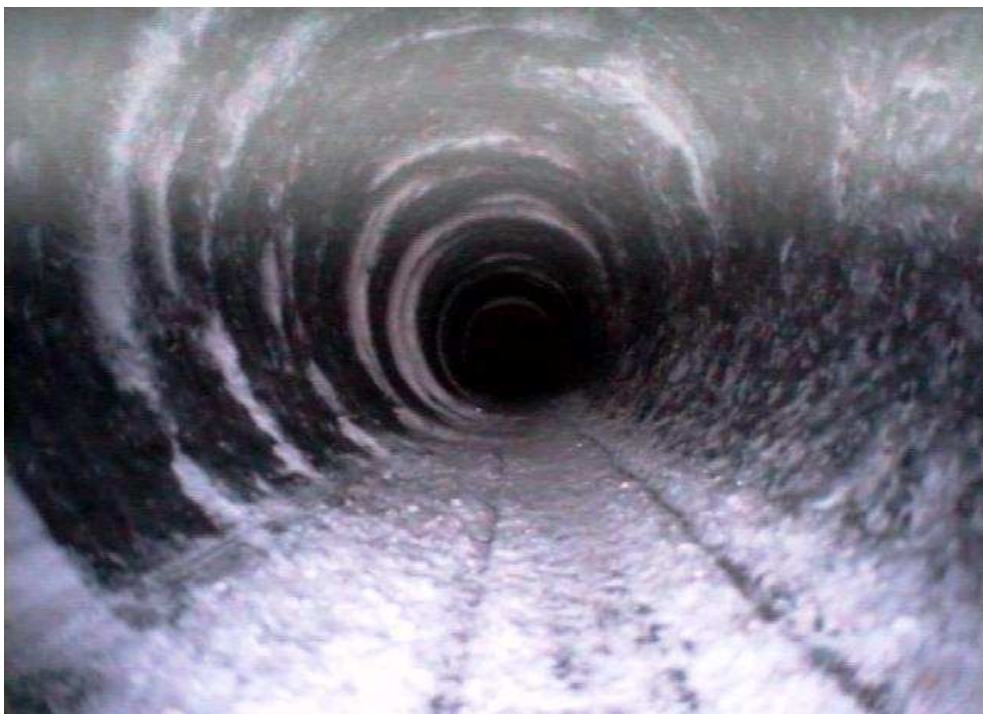
*Foto 9d: Bohrloch bei 52,85 m*

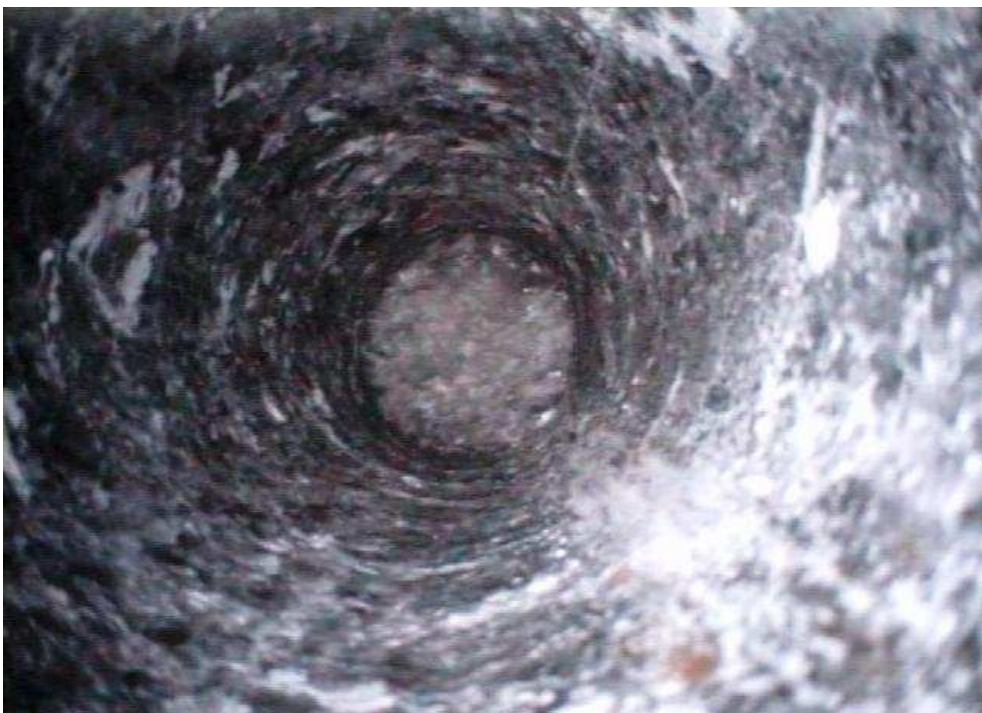
Im Pfeiler 12-13 auf der 700-m-Sohle ist im Bohrloch 700/12-13 (700005) bei 39,9 m ein neuer Riss zu erkennen. Ab 36,6 m konvergiert das Bohrloch auf < 70 mm Durchmesser (Anhang 12).

*Foto 12f: Bohrlochende bei 61,87 m*
