Titel der Unterlage:  
06. ZWISCHENBERICHT - MONITORING 750-M-SOHLLE - NÖRDLICHE RICHTSTRECKE NACH OSTEN

## 06. Zwischenbericht

### Monitoring 750-m-Sohle – nördliche Richtstrecke nach Osten

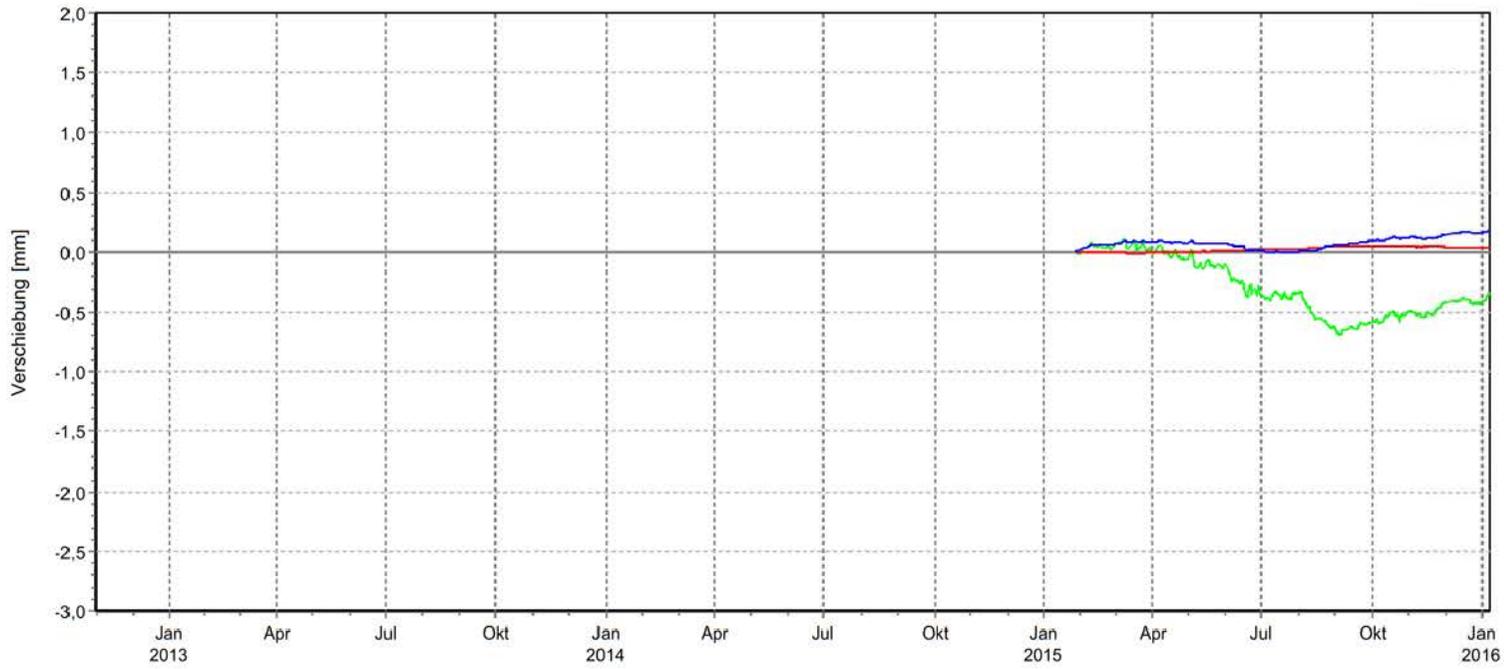
**Anhang 2.2.3: Ergebnisse der Fissurometermessungen an 036F**

Die Rissstrukturen im westlichen Bereich der Streckenaufweitung in der nördlichen Richtstrecke nach Osten sind durch ein Stützbauwerk vollständig zu unterfangen, hier sind auch die Risse im Bereich des Fissurometers 036F zu beachten. An den bereits vorhandenen Stützmauern ist

die Firstbündigkeit herzustellen. Entsprechend der ausgebildeten Risse ist diese Maßnahme möglichst weit nach Osten auszuweiten bzw. mit Maßnahme 8a zu kombinieren.

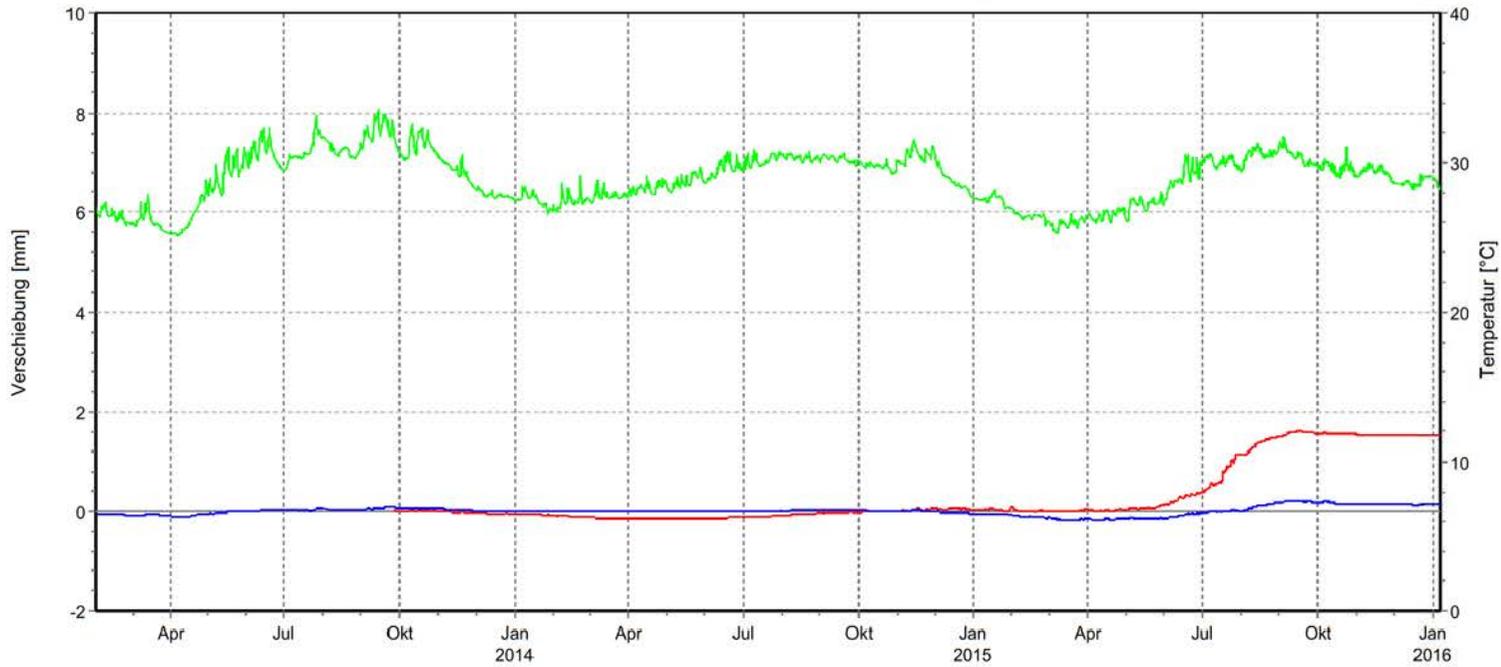
**Anhang 2.3.2: Ergebnisse der Extensometermessungen an FiEx750-04**

Die Kontrolle der Bohrung FiExBrg. 750-04 belegt am 28.11.2012 einen deutlich geschädigten Bereich von ca. 2,4 bis 2,5 m (s. Anhang 4 auf Blatt 63, Anhang 4, Bilder 1 bis 3, auf Blatt 63). Es ist davon auszugehen, dass ein vertikaler Riss durch die Bohrung angeschnitten wurde. Zur vormaligen Bohrlochinspektion am 23.07.2012 zeigte sich weder optisch noch mit dem Fühlhaken eine relevante Veränderung, auch an den tieferliegenden Konturausbrüchen war keine Entwicklung erkennbar. Nach der durchgeführten Instrumentierung mit Extensometern konnte in den Bohrungen entsprechend keine Kamerabefahrungen mehr stattfinden.

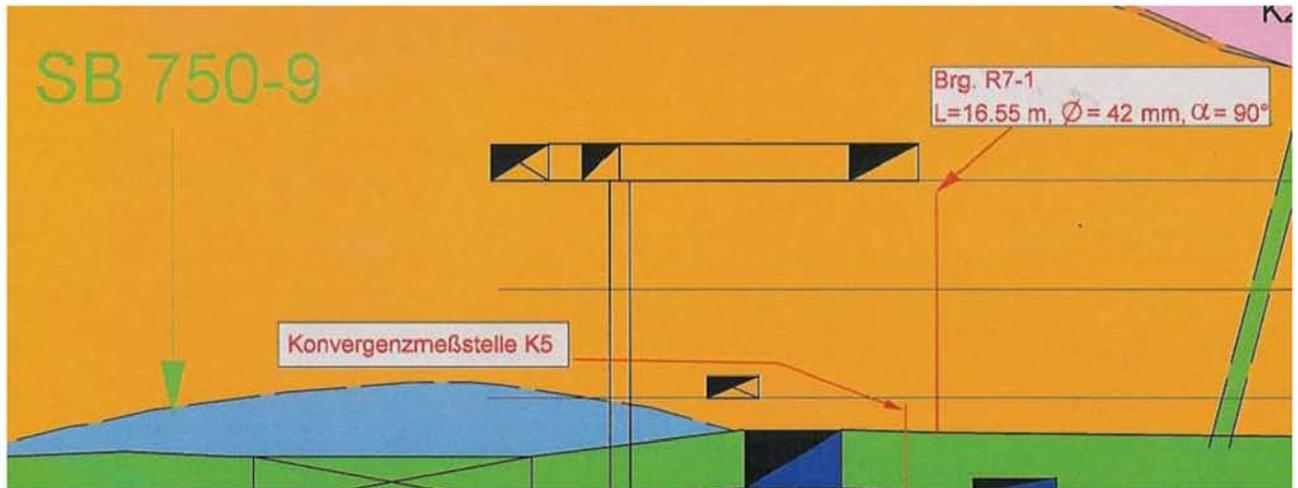
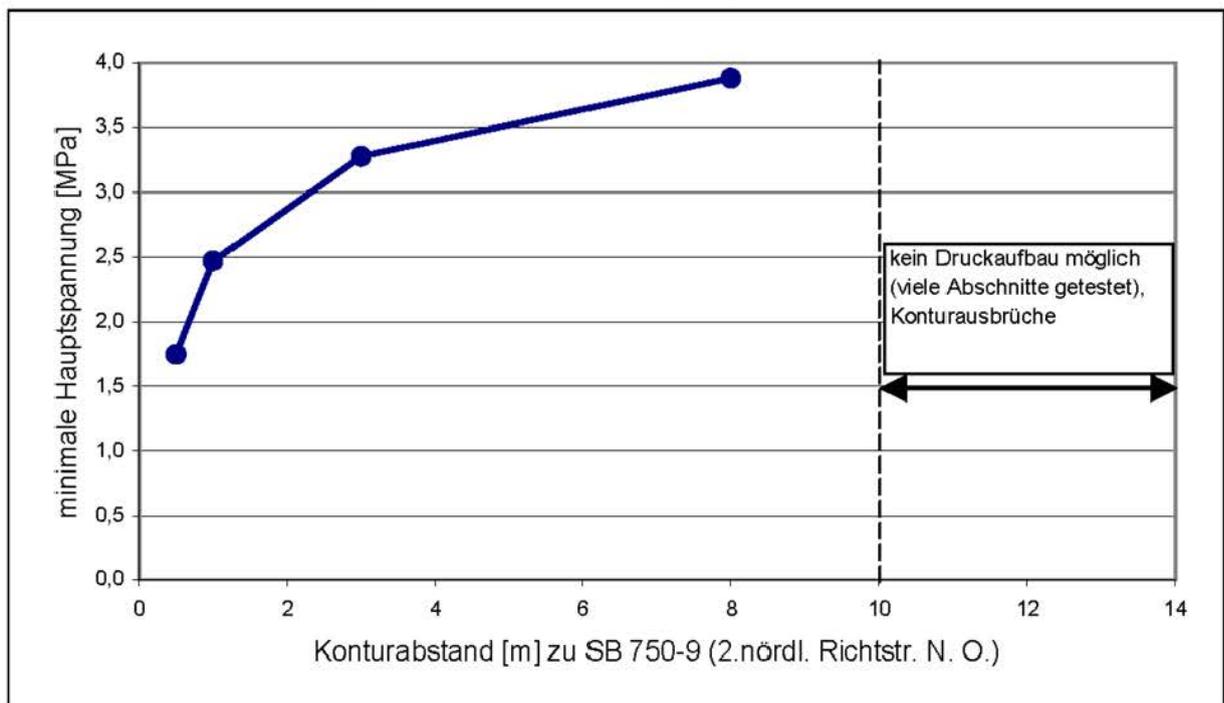
**Anhang 2.5: Permeabilitätsmessungen und Minimalspannungs Sondierungen**  
**Anhang 2.5.1: Lage der Bohrung R7-1 und Ergebnisse der Spannungsmessungen**

Schnitt mit Lage der Erkundungsbohrung R7-1 und Konvergenzmesststelle K5 am geplanten Standort SB-750-9

Bohrung R7-1

- kontinuierlicher Anstieg der minimalen Hauptspannung bis zu einem Konturabstand von 8,0 m auf 3,9 MPa
- 10 bis 15 m Teufe, kein Druckaufbau möglich, Kontur ausbrüche

Ergebnisse der Spannungsmessungen in der Firste des geplanten Standorts SB-750-9

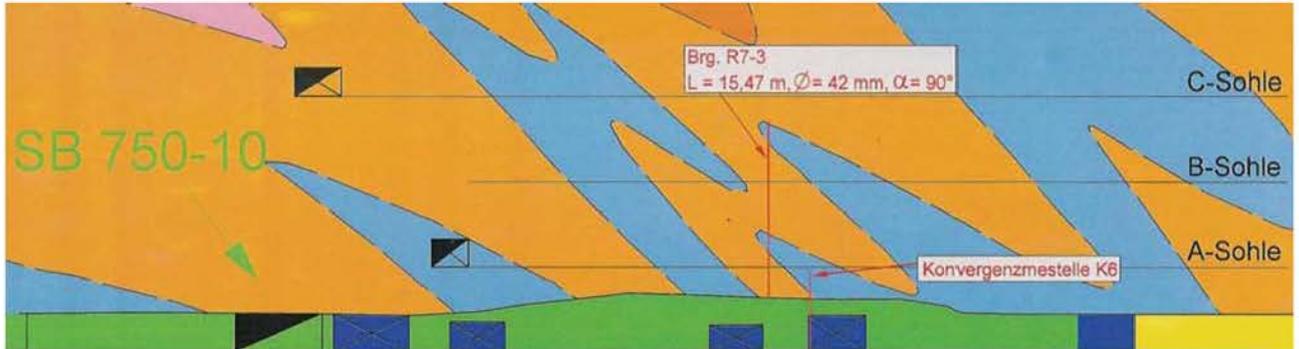
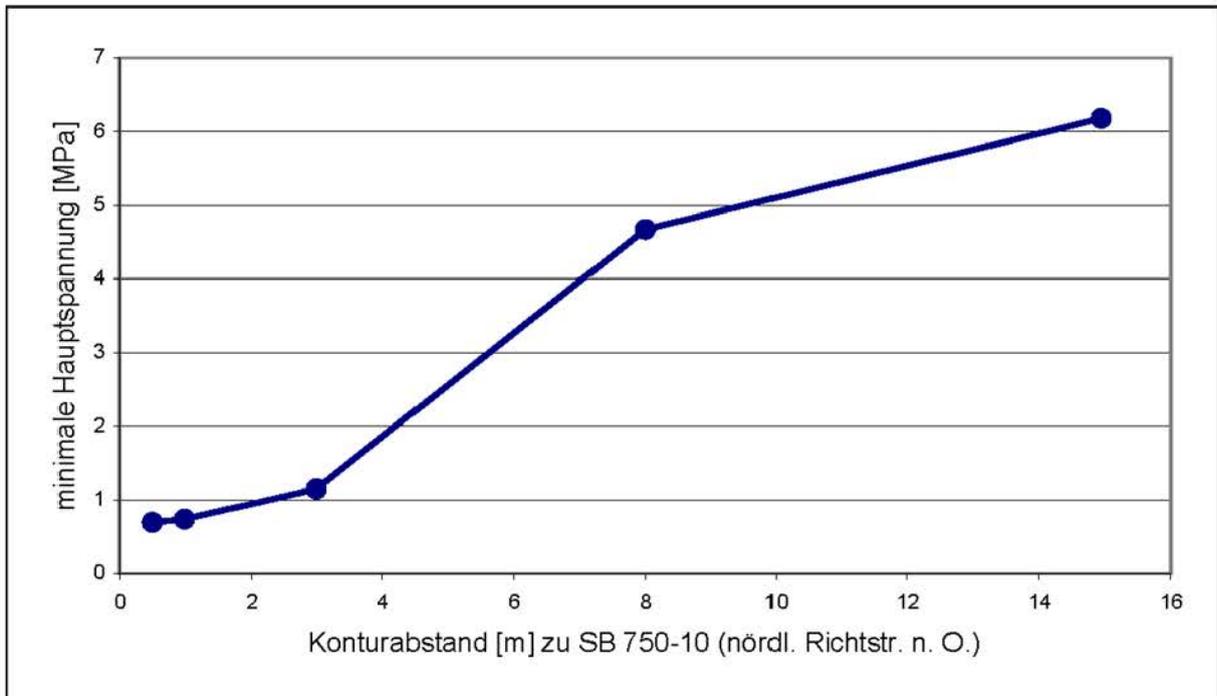
### Anhang 2.5.2: Lage der Bohrung R7-3 und Ergebnisse der Spannungsmessungen

Schnitt mit Lage der Erkundungsbohrung R7-3 und Konvergenzmesstelle K6 am geplanten Standort SB-750-10

#### Bohrung R7-3

- Anstieg der minimalen Hauptspannung bis zu einem Konturabstand von ca. 15 m auf 6,2 MPa

Ergebnisse der Spannungsmessungen in der Firste des geplanten Standorts SB-750-10

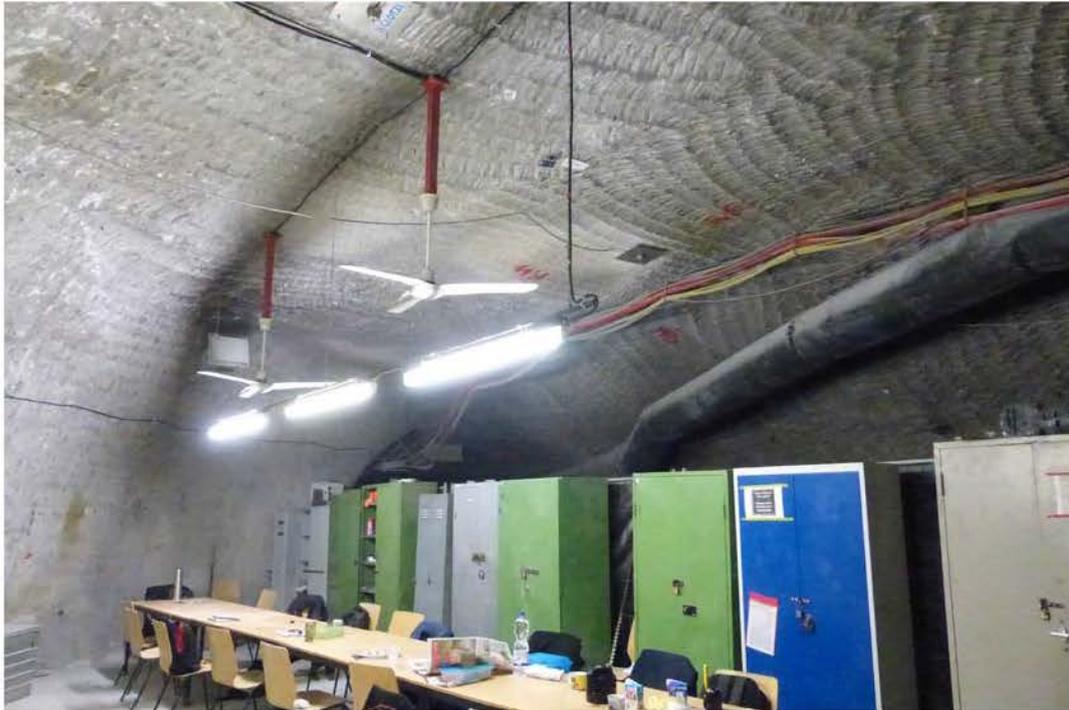
Nachdem Ende September 2015 der Stellplatz für das Grubenwehrfahrzeug vom Ostrand der Aufweitung der nördlichen Richtstrecke nach Osten in den verbliebenen Südabschnitt des Querschlags zur 2. nördlichen Richtstrecke nach Osten verlegt wurde (s. Anhang 3, Foto 2 auf Blatt 49), ist der BST-Pausenplatz weiter östlich in dem Bereich der vormaligen Stellfläche eingerichtet worden (s. Anhang 3, Foto 1 auf Blatt 49).

Foto 1: Neu eingerichteter BST-Pausenplatz unterhalb der Firstextensometer FiEx750-01 und FiEx750-06, Blick nach Osten (Stand: 14.10.2015)

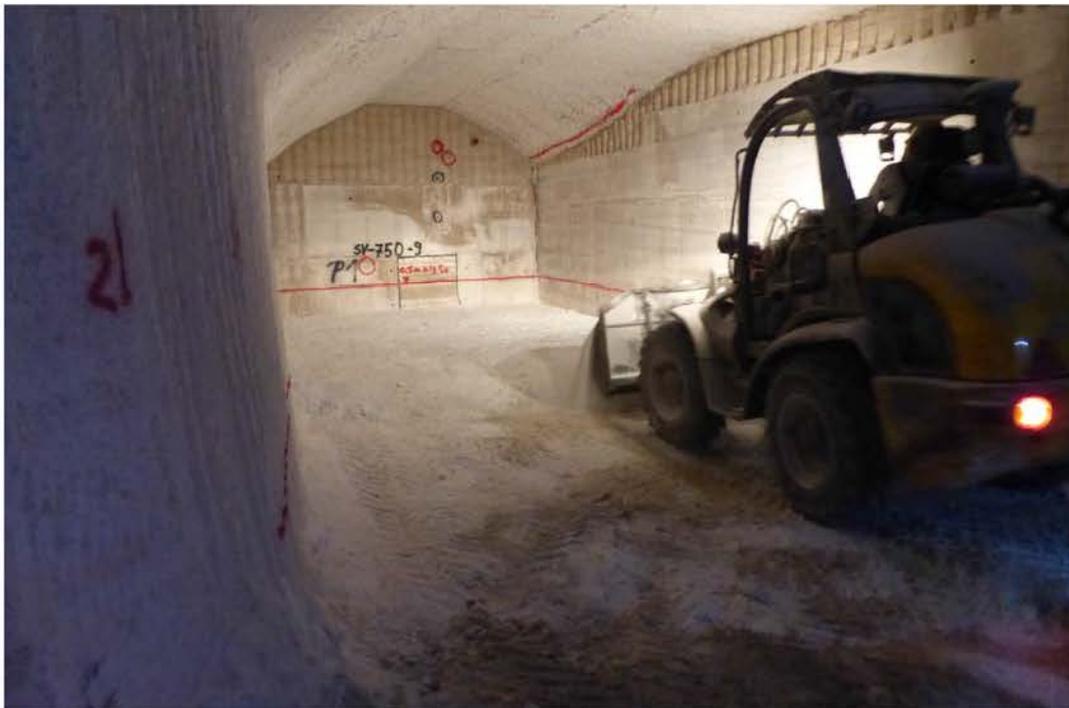
Foto 2: Herrichten der neuen Stellfläche für das Grubenwehrfahrzeug im N-S verlaufenden Querschlag mit fertiggestellten Stabilisierungsbauwerken, Blick nach Norden (Stand: 11.08.2015)

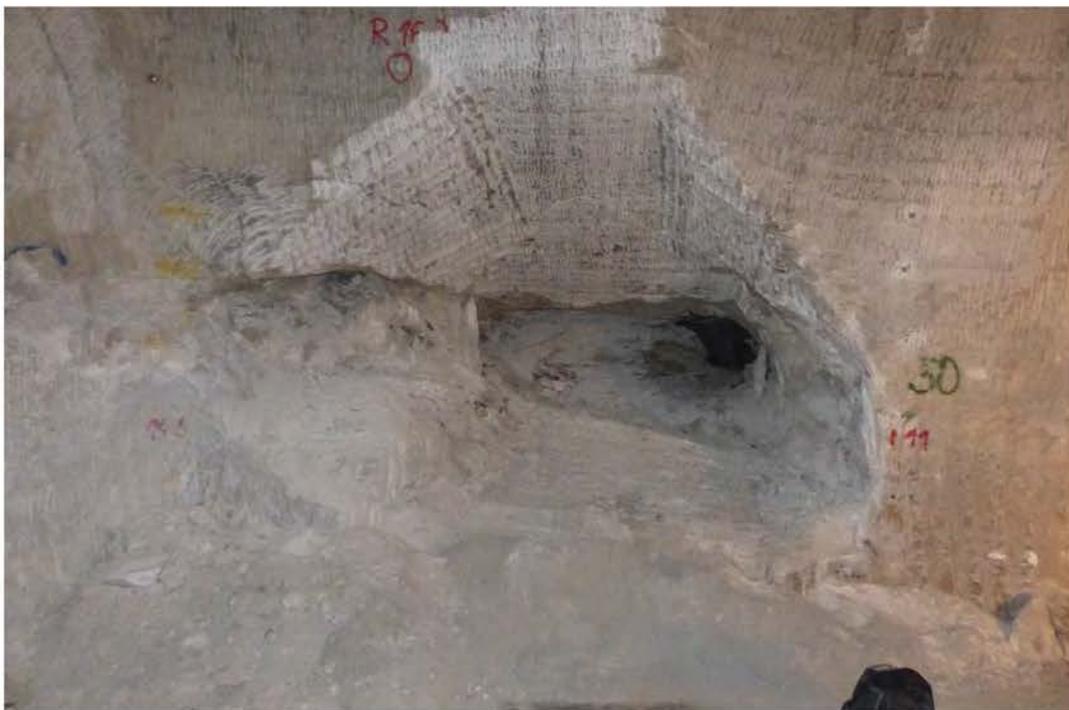
Der im August 2015 verfüllte westliche Abschnitt der etwa 1910–1915 aufgefahrenen 2. nördlichen Richtstrecke nach Osten beginnt im Westen nach der Aufgabelung in die beiden nördlichen Richtstrecken. Auf Höhe des mit einer Stützungsmauer versehenen kleinen Pfeilers befindet sich in der Firste im Übergang zum Nordstoß ein zuletzt mit Brettern verschlossenes Rollloch. Weiter östlich liegt an einem nach Norden abgehenden Durchhieb zu Kaliabbau 4 Ost, der 2007/2008 mit Sorelbeton verfüllte ehemalige Blindschacht 4 sowie ein ebenfalls verfüllter ehemaliger Vorratsbunker. Im weiteren Verlauf nach Osten münden die Zugänge zu den Kaliabbauen 5 Ost und 6 Ost sowie eine zu Abbau 5 auf der 725-m-Sohle verlaufende Wetterbohrung in die Richtstrecke. Der östlich des Querschlags zur nördlichen Richtstrecke verlaufende Teil der 2. nördlichen Richtstrecke nach Osten ist stark konvergiert und nicht mehr zugänglich. Der Zugangsbereich wurde im Vorfeld der Verfüllmaßnahme partiell geöffnet (s. Anhang 3, Fotos 4 bis 5 (Blätter 50–51)).

*Foto 4: Teilweise geöffneter Zugang zum östlichen Abschnitt der 2. nördliche Richtstrecke nach Osten, Blick nach Osten (Stand: 30.06.2015)*

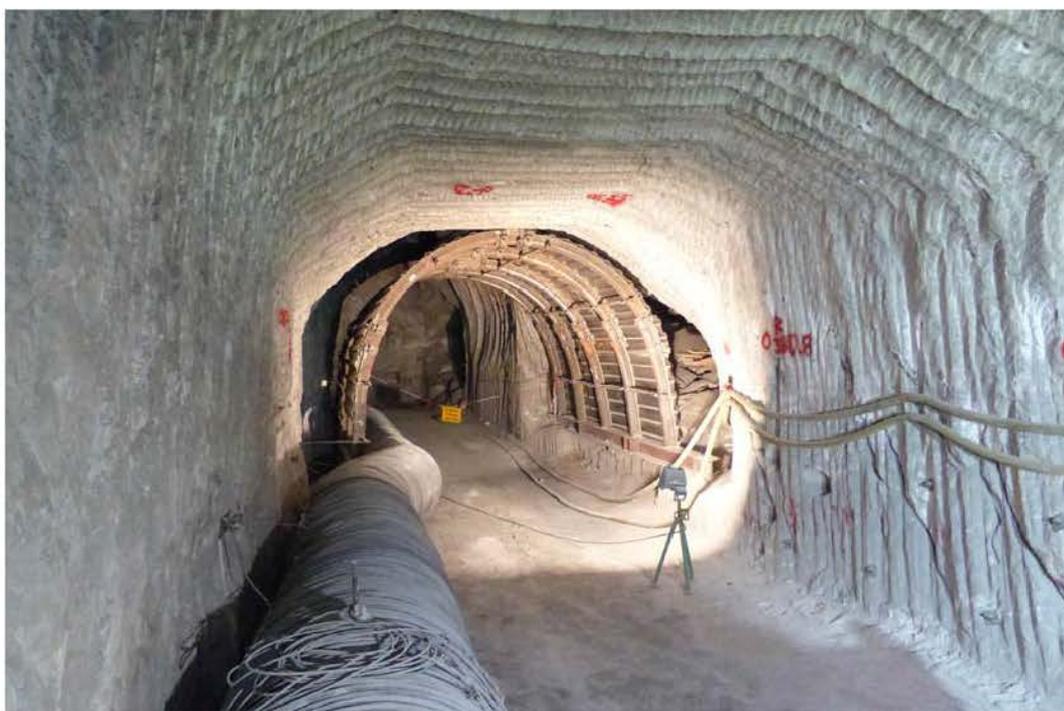
Im Querschlag zwischen der nördlichen und 2. nördlichen Richtstrecke nach Osten befindet sich in der Firste ein Gesenk zur 725-m-Sohle. Dieses wurde durch einen Gleitbogenausbau unterbaut, welcher im Rahmen der Verfüllung geraubt wurde (s. Anhang 3, Foto 6 auf Blatt 51). Nahe der Einmündung zur nördlichen Richtstrecke nach Osten schließt in der Firste ein Rollloch und nach Nordosten eine versetzte Strecke an.

*Foto 6: Freigelegter Gleitbogenausbau unterhalb des Gesenks im Querschlag zwischen den nördlichen Richtstrecken nach Osten, Blick nach Norden (Stand: 17.06.2015)*

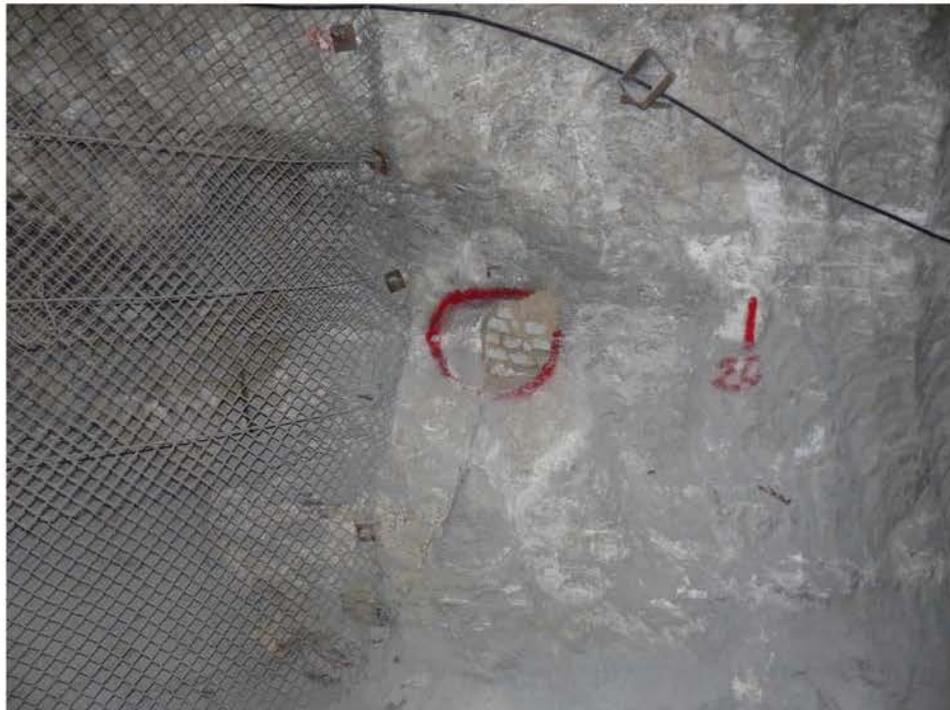
So wurden zunächst die vorhandenen betrieblichen Bohrungen verpresst (s. Anhang 3, Foto 18 auf Blatt 57) bzw. verfüllt (s. Anhang 3, Foto 19 auf Blatt 58) und auch die Wetterbohrung mit dem Zugang zu Abbau 5/725 wurde rückgebaut und zur Vorbereitung einer Verfüllung mit Sorelbeton verschlossen (s. Anhang 3, Foto 20 auf Blatt 58).

*Foto 19: Verfüllte betriebliche Bohrung BBrG.632 am Oststoß des Querschlags zwischen den nördlichen Richtstrecken nach Osten, Blick nach Osten (Stand: 20.04.2015)*

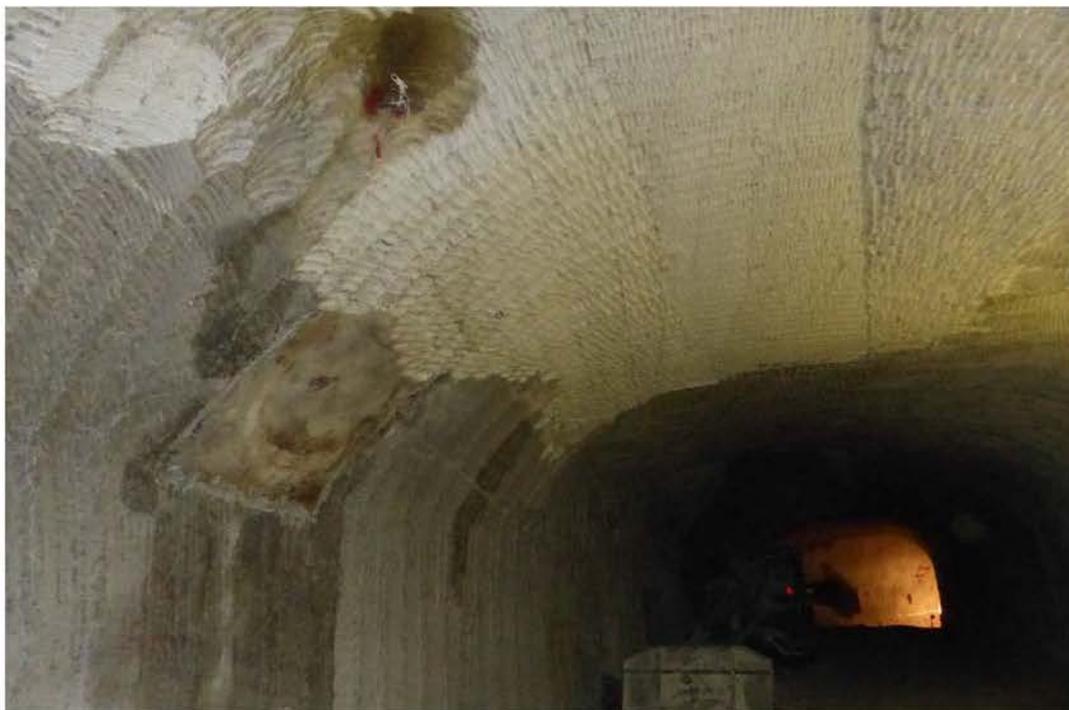
*Foto 20: Mit Sorelbetonpfropfen verschlossene Wetterbohrung zum Abbau 5/725 (BBrG.148) am Nordstoß der 2. nördlichen Richtstrecke nach Osten, Blick nach Norden (Stand: 30.06.2015)*

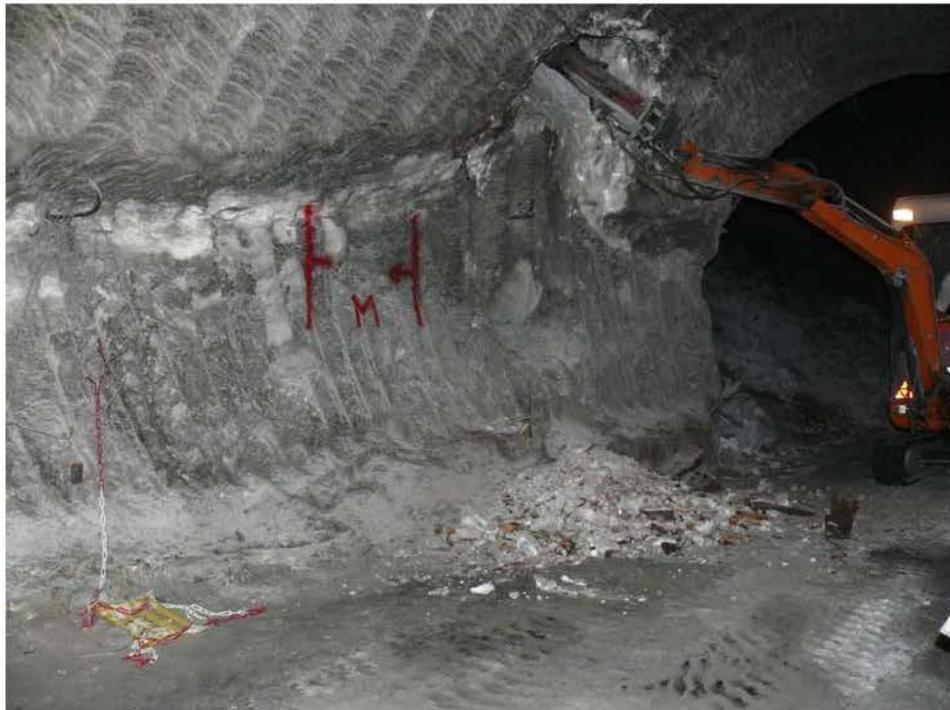
Das Rolloch im westlichen Zugangsbereich der 2. nördlichen Richtstrecke nach Osten wurde geöffnet und ausgeräumt (s. Anhang 3, Foto 21 auf Blatt 59). Eine dort erstellte Erkundungsbohrung belegt die Verfüllung des Rollochs mit grobstückigem Haufwerk. Ebenso wurde im Querschlag zwischen den beiden nördlichen Richtstrecken nach Osten der Gleitbogenausbau (s. Anhang 3, Foto 6 auf Blatt 51) unter dem Gesenk zu den oberen Sohlen des Carnallititbaufelds rückgebaut und die Holz- und Metalleinbauten des Unterzugs weitgehend entfernt (s. Anhang 3, Foto 22 auf Blatt 59). Erkundungsbohrungen in das Gesenk in den Bereich der A Sohle und den Gesenkkopf zeigen die Ausbildung weiträumiger Hohlräume. Der Zugang zum vermutlich weitgehend konvergierten östlichen Teil der 2. nördlichen Richtstrecke nach Osten wurde teilweise geöffnet (s. Anhang 3, Foto 4 auf Blatt 50) und lässt intensive Abschalungen an Firste und Stößen in diesem Abschnitt erkennen (s. Anhang 3, Foto 5 auf Blatt 51). Der vormals auf Höhe des Querschlags in der 2. nördlichen Richtstrecke nach Osten stehende Mediencontainer wurde auf die 700-m-Sohle umgesetzt. Um eine vollständige Verfüllung des vorgesehenen Abschnitts mit Sorelbeton zu gewährleisten wurden einzelne Bereiche der Firste von der 2. nördlichen Richtstrecke nach Osten sowie vom Querschlag nördlich des Gesenks nachgeschnitten (s. Anhang 3, Fotos 23 bis 25 (Blätter 60–61)).

*Foto 21: Ausräumen des Rollochs am Nordstoß im westlichen Zugang der 2. nördlichen Richtstrecke nach Osten, Blick nach Osten (Stand: 16.07.2015)*

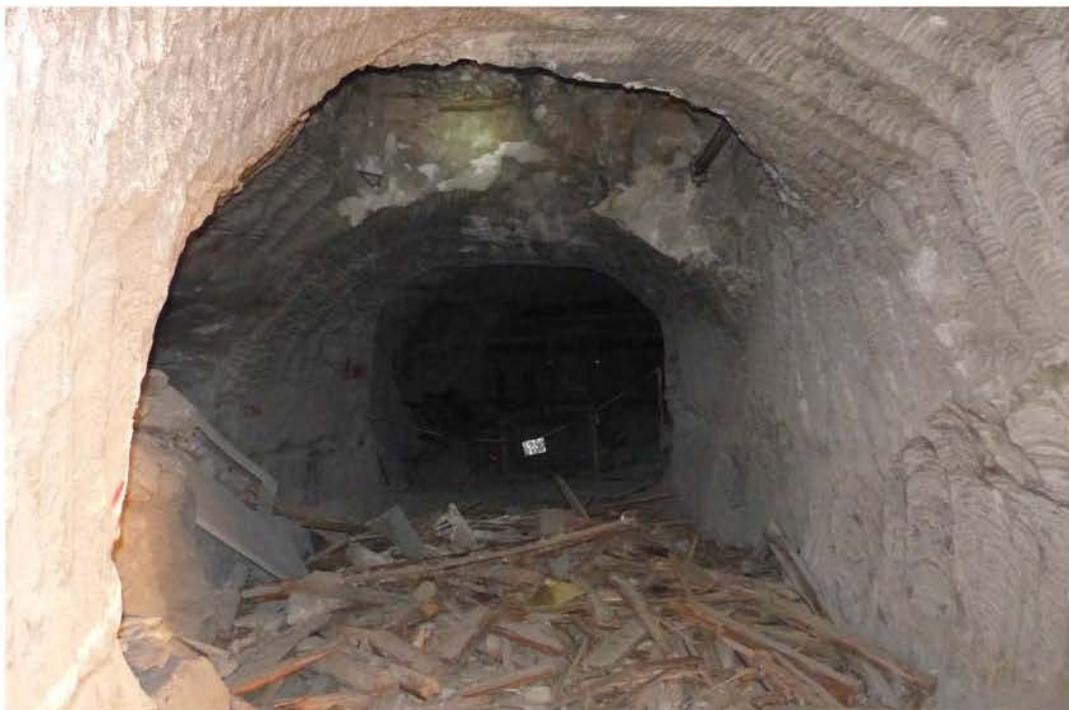
*Foto 22: Querschlag mit weitgehend beraubtem Unterzug des Gesenks zu den hangenden Kaliabbaufeldern, Blick nach Norden (Stand: 30.06.2015)*

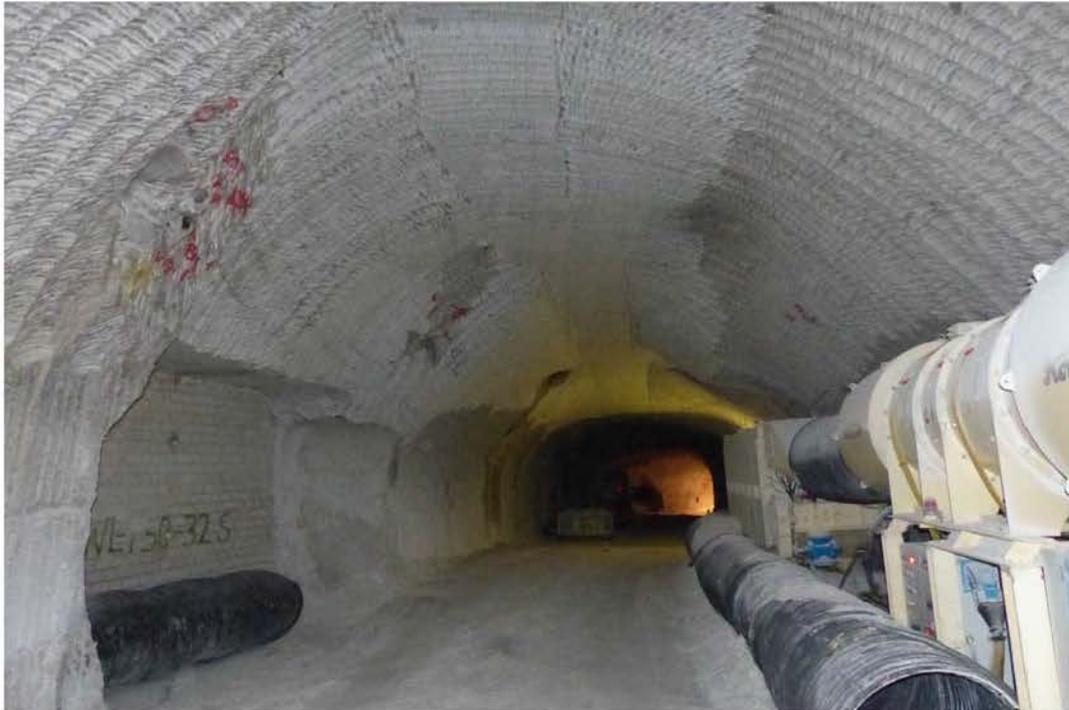
*Foto 23: Nachschnitt der Firste im westlichen Teil der 2. nördlichen Richtstrecke nach Osten, Blick nach Osten (Stand: 30.06.2015)*

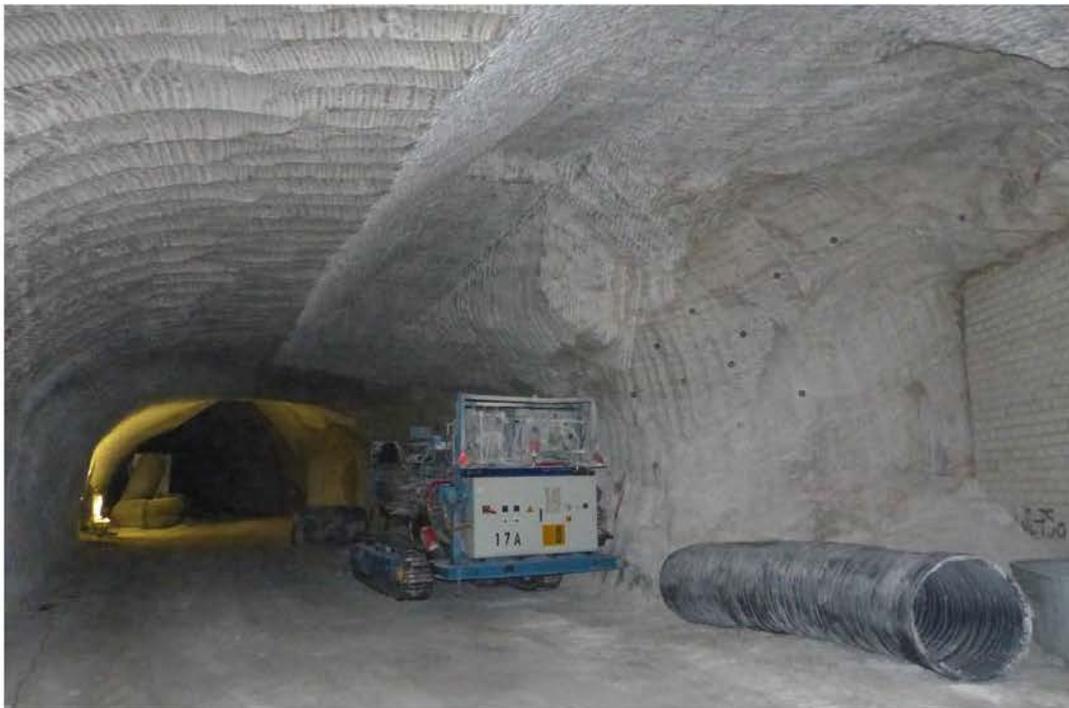
*Foto 24: Nachschnitt der Firste im östlichen Teil der 2. nördlichen Richtstrecke nach Osten, Blick nach Nordwesten (Stand: 30.06.2015)*

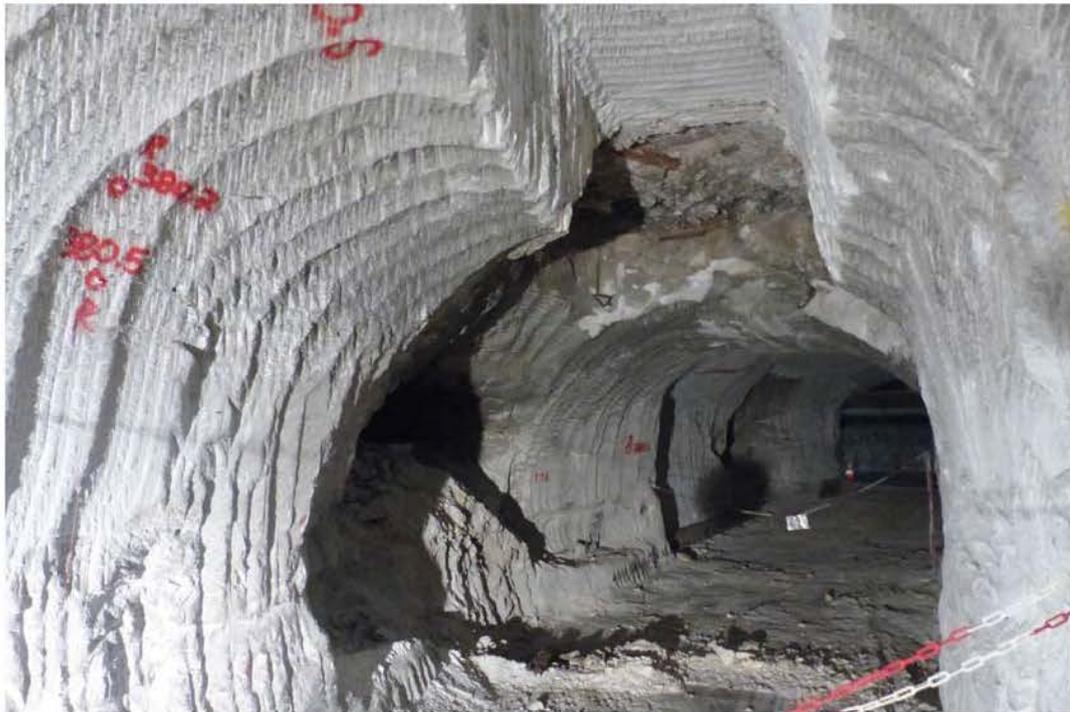
*Foto 25: Nachschnitt der Firste im Querschlag zwischen den Richtstrecken, nördlich des Gesenks zu den hangenden Kaliabbaufeldern, Blick nach Süden (Stand: 03.07.2015)*

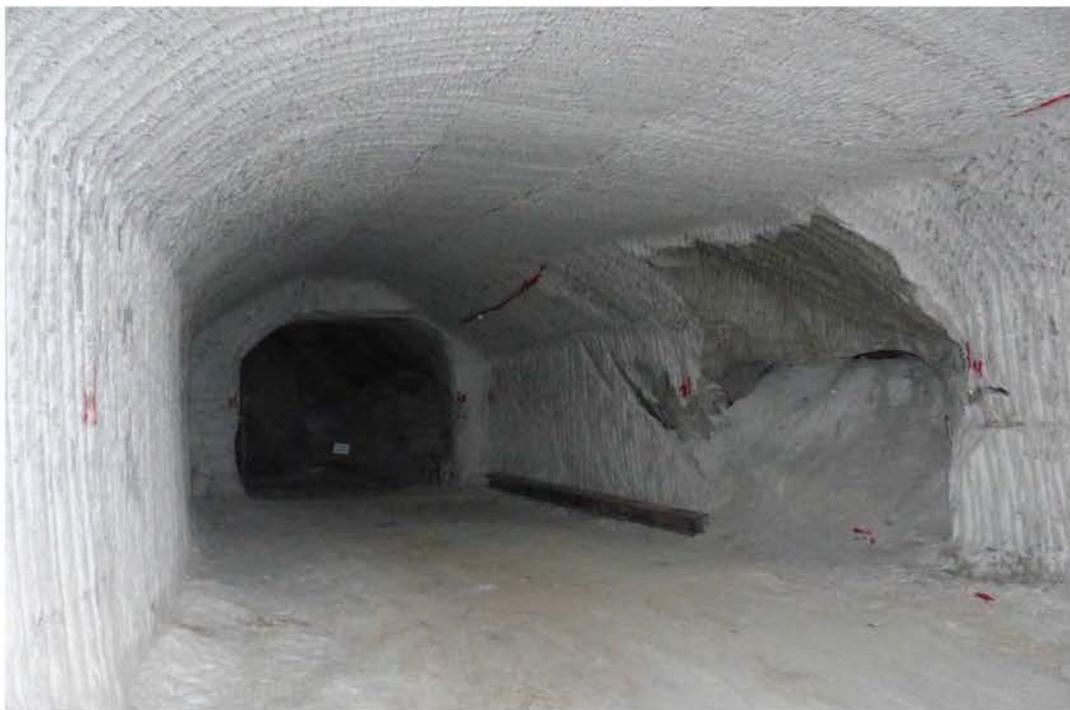
*Foto 26: An Stößen und Firste aufgeweiteter südlicher Querschlag zwischen den nördlichen Richtstrecken nach Osten, Blick nach Norden (Stand: 03.07.2015)*

Der südlich des Gesenks gelegene Abschnitt des Querschlags wurde beraubt und an beiden Stößen mit der Teilschnittmaschine aufgeweitet (s. Anhang 3, Foto 26 auf Blatt 61) um ausreichend Platz für die vorgesehene Nutzung als Stellplatz für das Grubenwehrfahrzeug zu schaffen. Dieser Teil des Querschlags wurde durch eine Betonmauer südlich des Gesenks zu den Kaliabbauen abgetrennt und auch am Oststoß vollständig mit einem Stützbauwerk aus Sorelbeton stabilisiert (s. Anhang 3, Foto 2 auf Blatt 49), der dort gelegene Streckenstummel wurde in diesem Zug verfüllt. Im Westen wurde der verfüllte Abschnitt der 2. nördlichen Richtstrecke nach Osten durch eine Sorelbetonmauer unmittelbar westlich des Rollochs, nördlich an die bestehende Pfeilerstabilisierung anschließend, abgegrenzt (s. Anhang 3, Foto 27 auf Blatt 62).

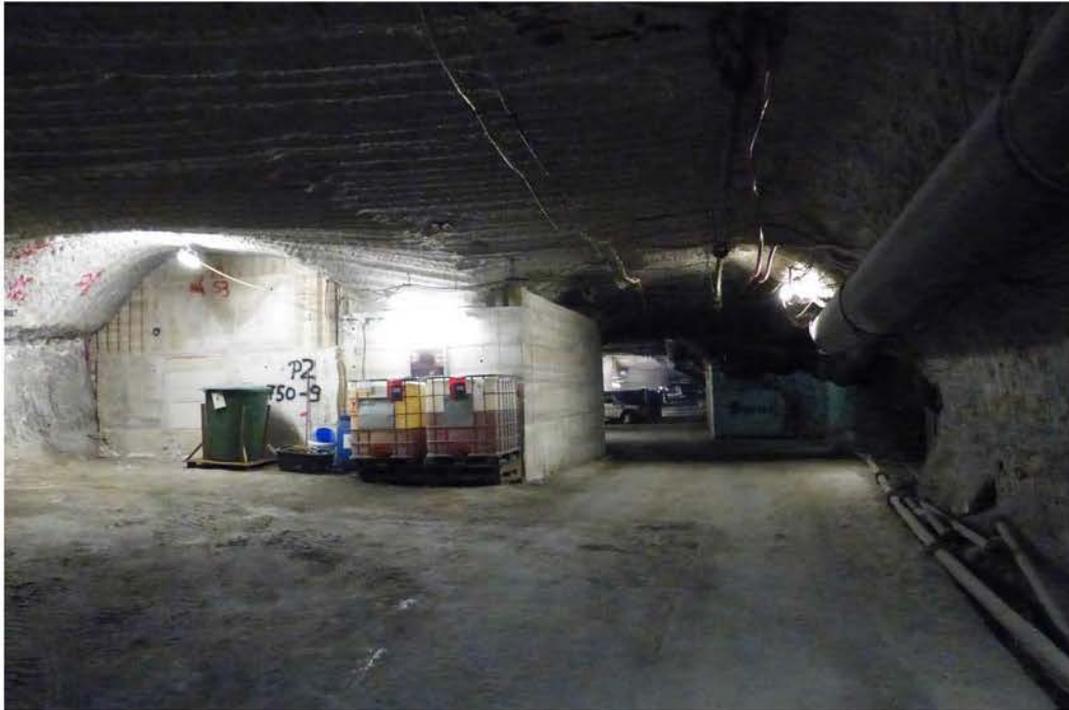
*Foto 27: Abgemauerter westl. Zugang der 2. nördl. Richtstr. n. Osten, an den bereits stabilisierten Pfeiler zur nördl. Richtstr. n. Osten anschließend. Blick nach Südosten (Stand: 18.11.2015)*

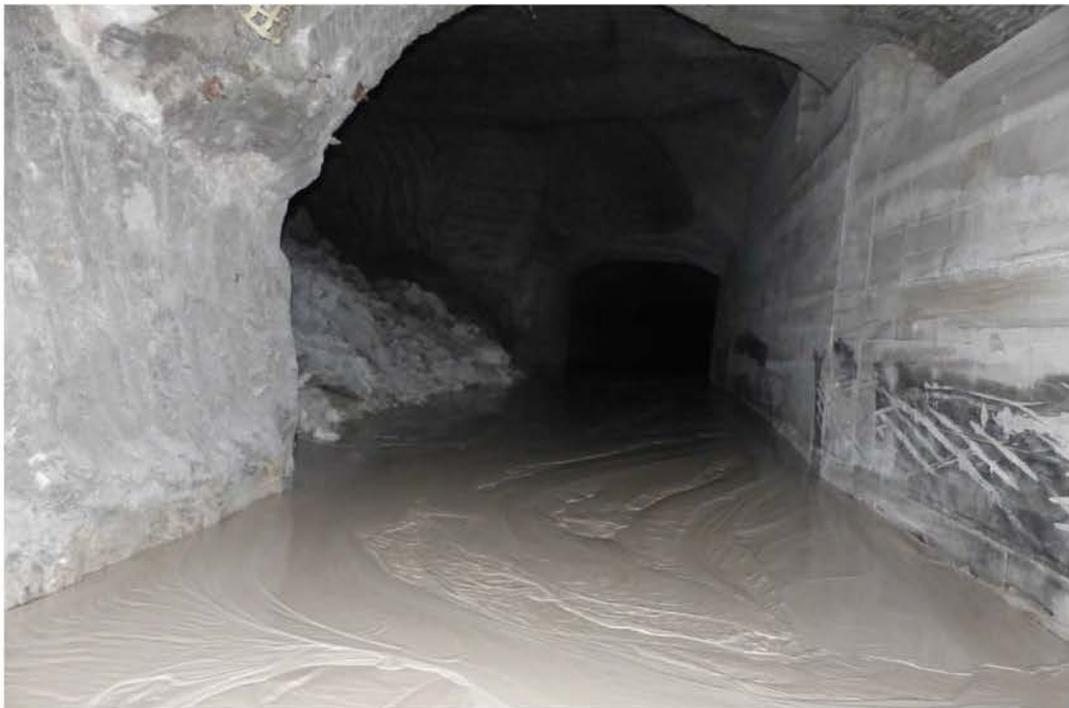
Entsprechend [7] ist die ursprünglich vorgesehene Aufwältigung des Durchhiebs zum Kaliabbau 4 Ost entfallen und somit konnte das sich dort befindliche Salzhauwerk bei der Verfüllung des Streckenabschnitts vor Ort verbleiben (s. Anhang 3, Foto 28 auf Blatt 62).

*Foto 28: Verfüllen der 2. nördlichen Richtstrecke nach Osten mit im Durchhieb zu Kaliabbau 4-Ost verbliebenem Salzhautwerk, Blick nach Osten (Stand: 28.07.2015)*

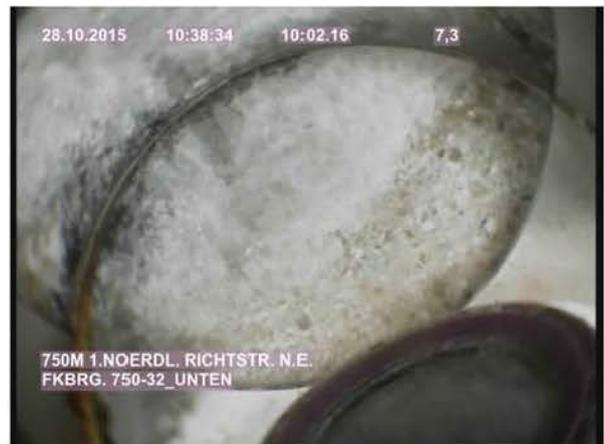
*Bild 16: gute Anbindung im Übergang Sorelbeton / Salz (FKBrg. 750-32 – Position bei ca. 7,2 m)*
