Bundesamt für Strahlenschutz

Titel der Unterlage:
152. ZWISCHENBERICHT ZU DEN EXTENSOMETERMESSUNGEN

Ersteller:
ASSE-GMBH/HERRMANN

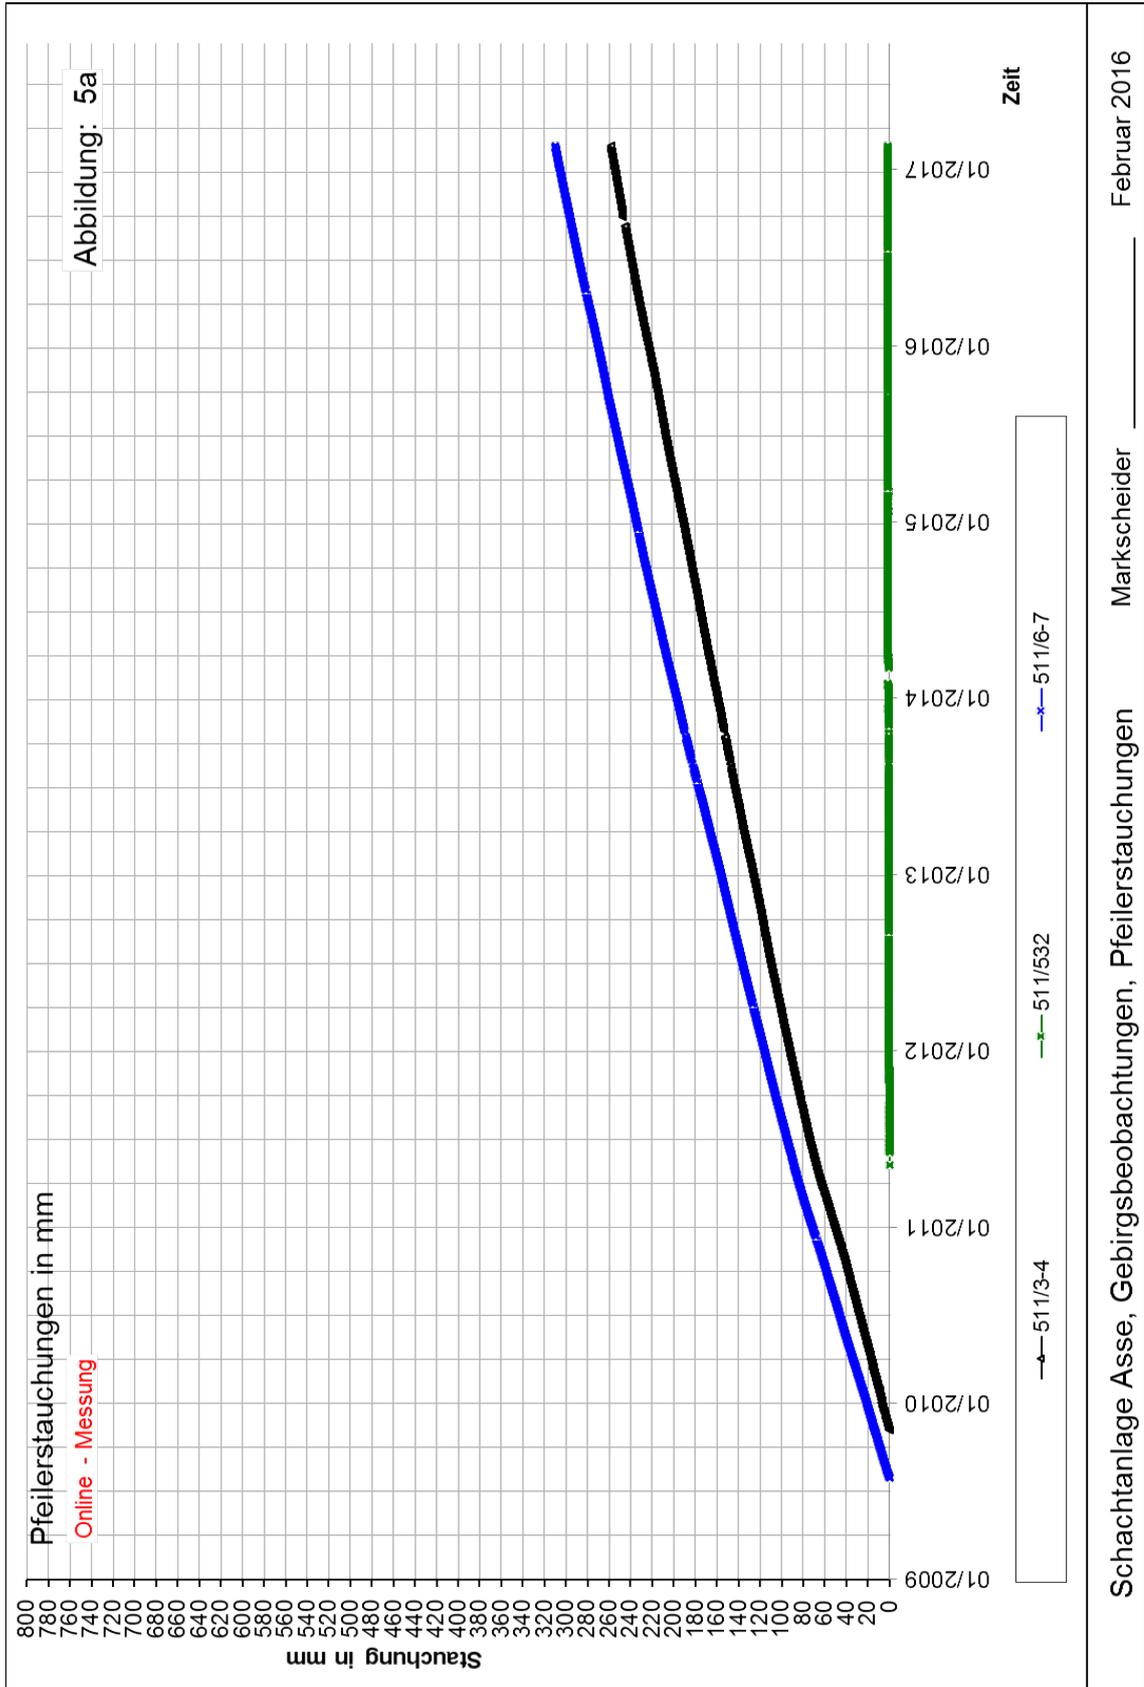
Abbildung 5a: Pfeilerstauchungen [mm] der Extensometer auf der 511-m-Sohle (elektronische Messwerte)

Abbildung 5a bis 5f zeigt die aus den elektronischen Messungen der Standortüberwachung ermittelten Pfeilerstauchungen. Die Graphen von ersetzten oder neu eingerichteten Extensometern beginnen jeweils zum Zeitpunkt der Aufnahme der Messungen bei 0 mm Stauchung.
