Projekt	PSP-Element	Aufgabe	UA	Lfd.Nr.	Rev.	Seite: I
NAAN	NNNNNNNNNN	AAAA	AA	NNNN	NN	
9A	64320000	GC	RZ	0032	00	Stand: 05.04.2017

02. MONITORINGBERICHT ZU DEN INFRASTRUKTURRÄUMEN AUF DER 490-M-SOHLLE UND ZUM
ABBAU 2 AUF DER 511-M-SOHLLE

ASSE-GMBH

02. Monitoringbericht zu den Infrastrukturräumen auf der 490-m-Sohle und der 511-m-Sohle

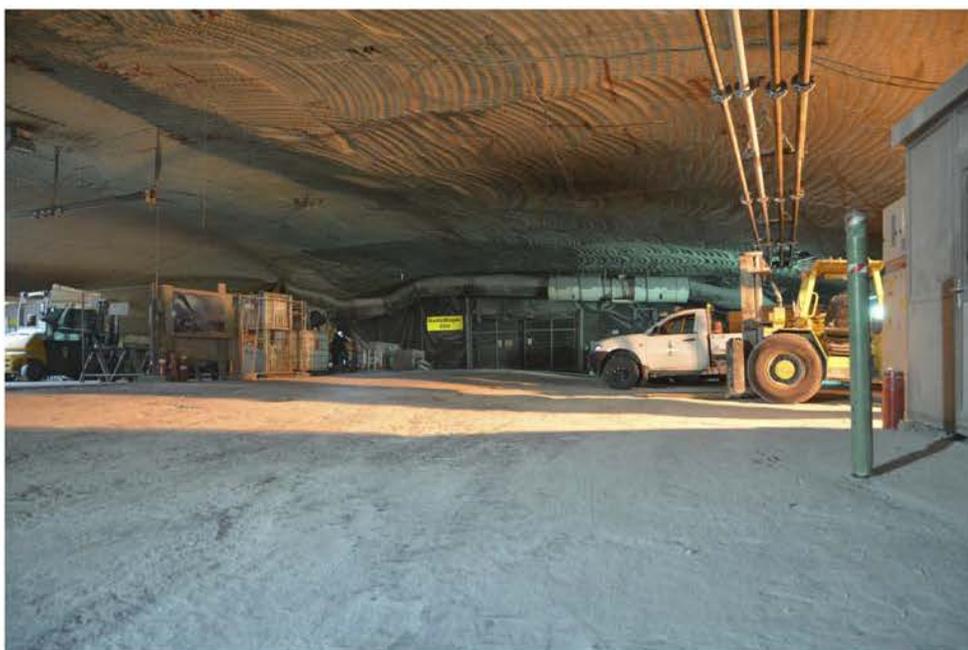
Abbildung 4.1: Fotoaufnahme des Abbaus 4/490 vom 03.01.2017.

Die Sohle des Abbaus wurde letztmalig im Jahr 2004 planiert. Zur Stabilisierung der Schwebelage des Abbaus wurde im Februar 2011 im darunterliegenden Abbau 4/511 der Resthohlraum im Rahmen der Firstspaltverfüllung verfüllt. In den vergangenen Jahren hat sich die Sohle des Abbaus 4/490 auf Grund der einwirkenden Gebirgsspannungen erneut stark aufgewölbt. Lokale Schädigungen der Firste im Bereich der Trafostation und im Bereich des Notfalllagers sind durch Maschendrahtverzug und Ankerung gesichert.

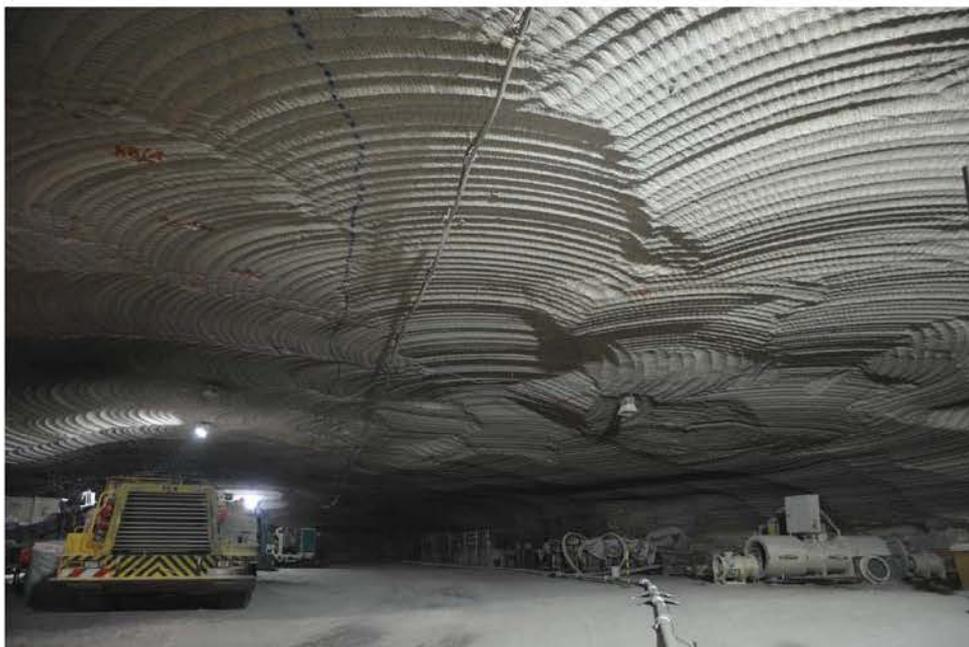
Abbildung 5.1: Fotoaufnahme des Abbaus 8/490 vom 03.01.2017.

Die Gebrauchstauglichkeit des Abbaus 8/490 ist derzeit gegeben. Aufgrund der sehr flachen Firstwölbung und der langen Standzeit sind jedoch gewölbeartige Auflockerungen zu besorgen. Daher sollen 2017 Georadarmessungen zur Erkundung des Schädigungsgrades geplant werden.

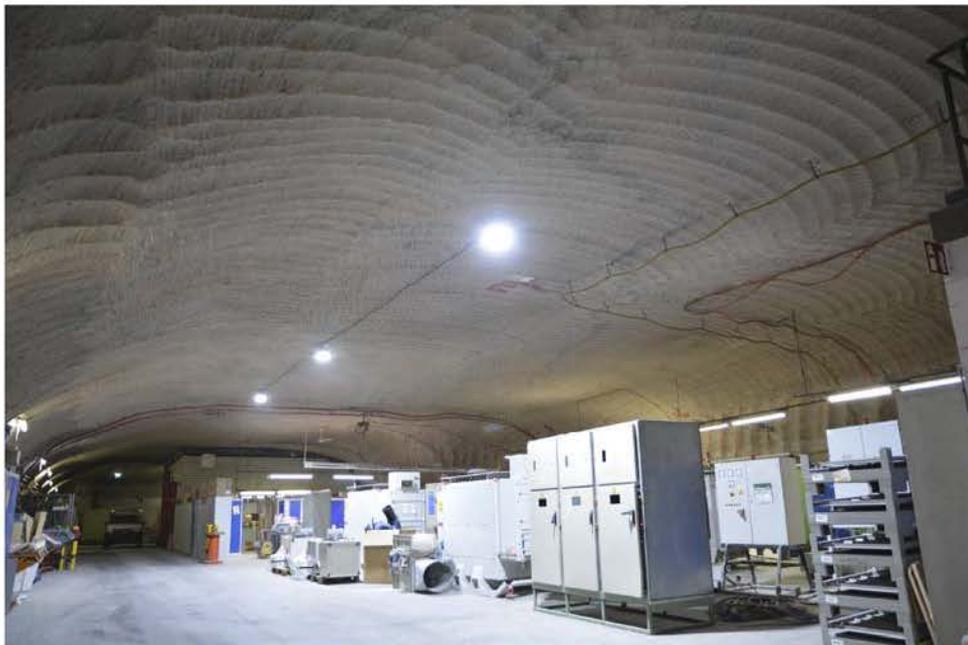
Abbildung 7.1: Fotoaufnahme der E-Werkstatt/490 vom 03.01.2017.

In der Fluchtbohrung zwischen der E-Werkstatt und dem Abbau 9/490 wurden im Jahr 2016 Risse festgestellt. Eine Rissüberwachung wird entsprechend vorgenommen. Visuell sind, mit Ausnahme der Rissentwicklungen am Südstoß der E-Werkstatt (s. Abbildung 7.2 auf Blatt 24) und in der Fluchtbohrung, keine weiteren Schädigungen in der E-Werkstatt festgestellt worden.

Die Gebrauchstauglichkeit der E-Werkstatt ist gegeben. Die Rissentwicklungen am Südstoß der E-Werkstatt haben im Jahr 2016 gegenüber den Vorjahren deutlich zugenommen. Die Rissentwicklung wurde durch ein Risslängenmonitoring erweitert und wird weiterhin überwacht und ggf. durch weitere Messstellen erweitert. In Abhängigkeit der weiteren Entwicklung der Rissbildungen sind ggf. weitere Stabilisierungsmaßnahmen vorzusehen und umzusetzen.

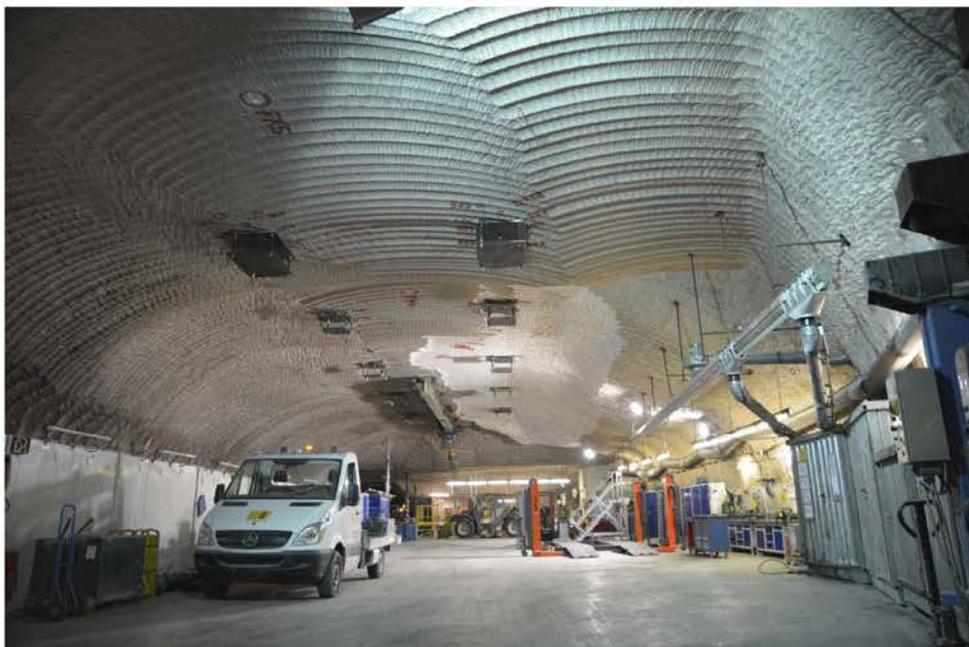
Abbildung 8.1: Fotoaufnahme der Kfz-Werkstatt/490 vom 03.01.2017.

Visuell sind in der Kfz-Werkstatt keine beanspruchungsbedingten Schädigungen festgestellt worden.

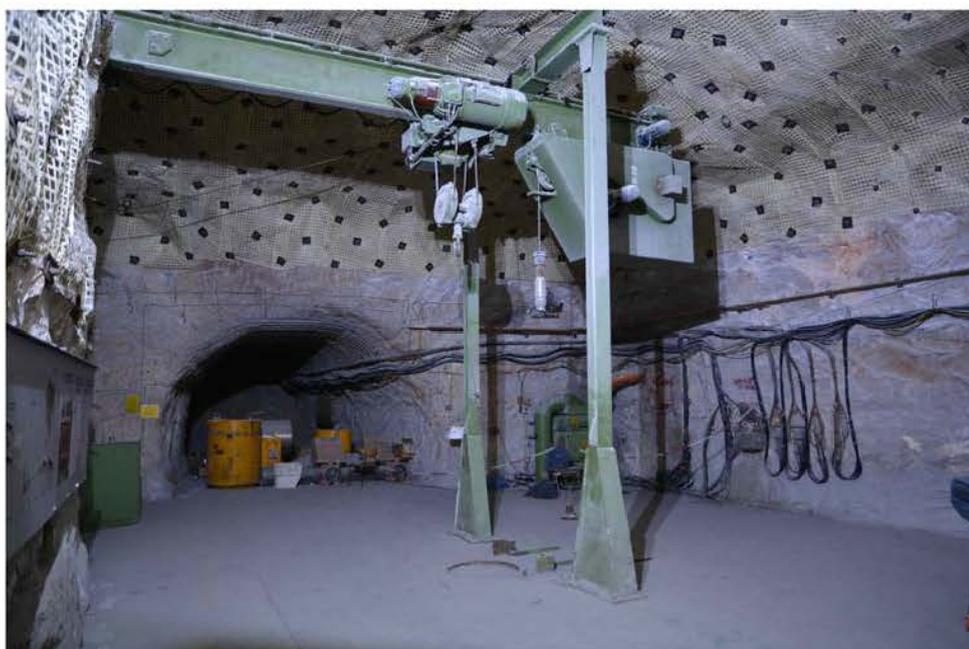
Abbildung 12.1: Fotoaufnahme in der Beschickungskammer (Abbau 8a/490) vom 16.01.2016.

Visuell sind in der Beschickungskammer keine Auffälligkeiten im Firstbereich detektiert worden. Der Pfeiler im nördlichen Zugangsbereich zeigt beanspruchungsbedingte Schädigungen in Form von Rissbildungen.

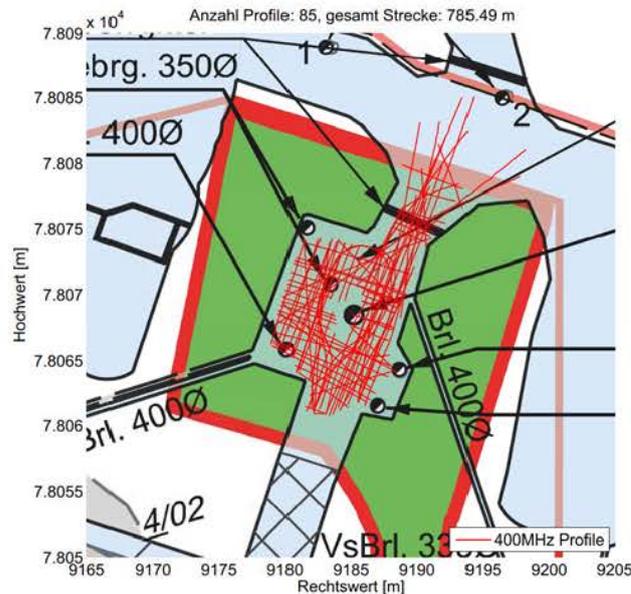
Abbildung 12.3: Gesamtübersicht der mit der 400-MHz-Antenne aufgenommenen Profile in der Beschickungskammer auf der 490-m-Sohle zur Untersuchung der Schwebenbildung zwischen der Beschickungskammer und der MAW-Kammer. Die Abbildung wurde der Unterlage [11] entnommen.

Die Schwebenbildung hat im untersuchten Bereich unterhalb der Beschickungskammer (incl. nördlicher Zugangsbereich) eine mittlere Mächtigkeit von 4,5 bis 5,5 Metern. Sie zeigte im Bereich zwischen 2 und 4,5 Metern Tiefe wenige Reflektoren. Auf Grundlage dieser Messergebnisse sowie unter Berücksichtigung der gebirgsmechanischen Gesamtsituation ist von einem noch wenig geschädigten bzw. noch weitgehend intakten Schwebenkern (ohne durchgehende Trennflächen) auszugehen.

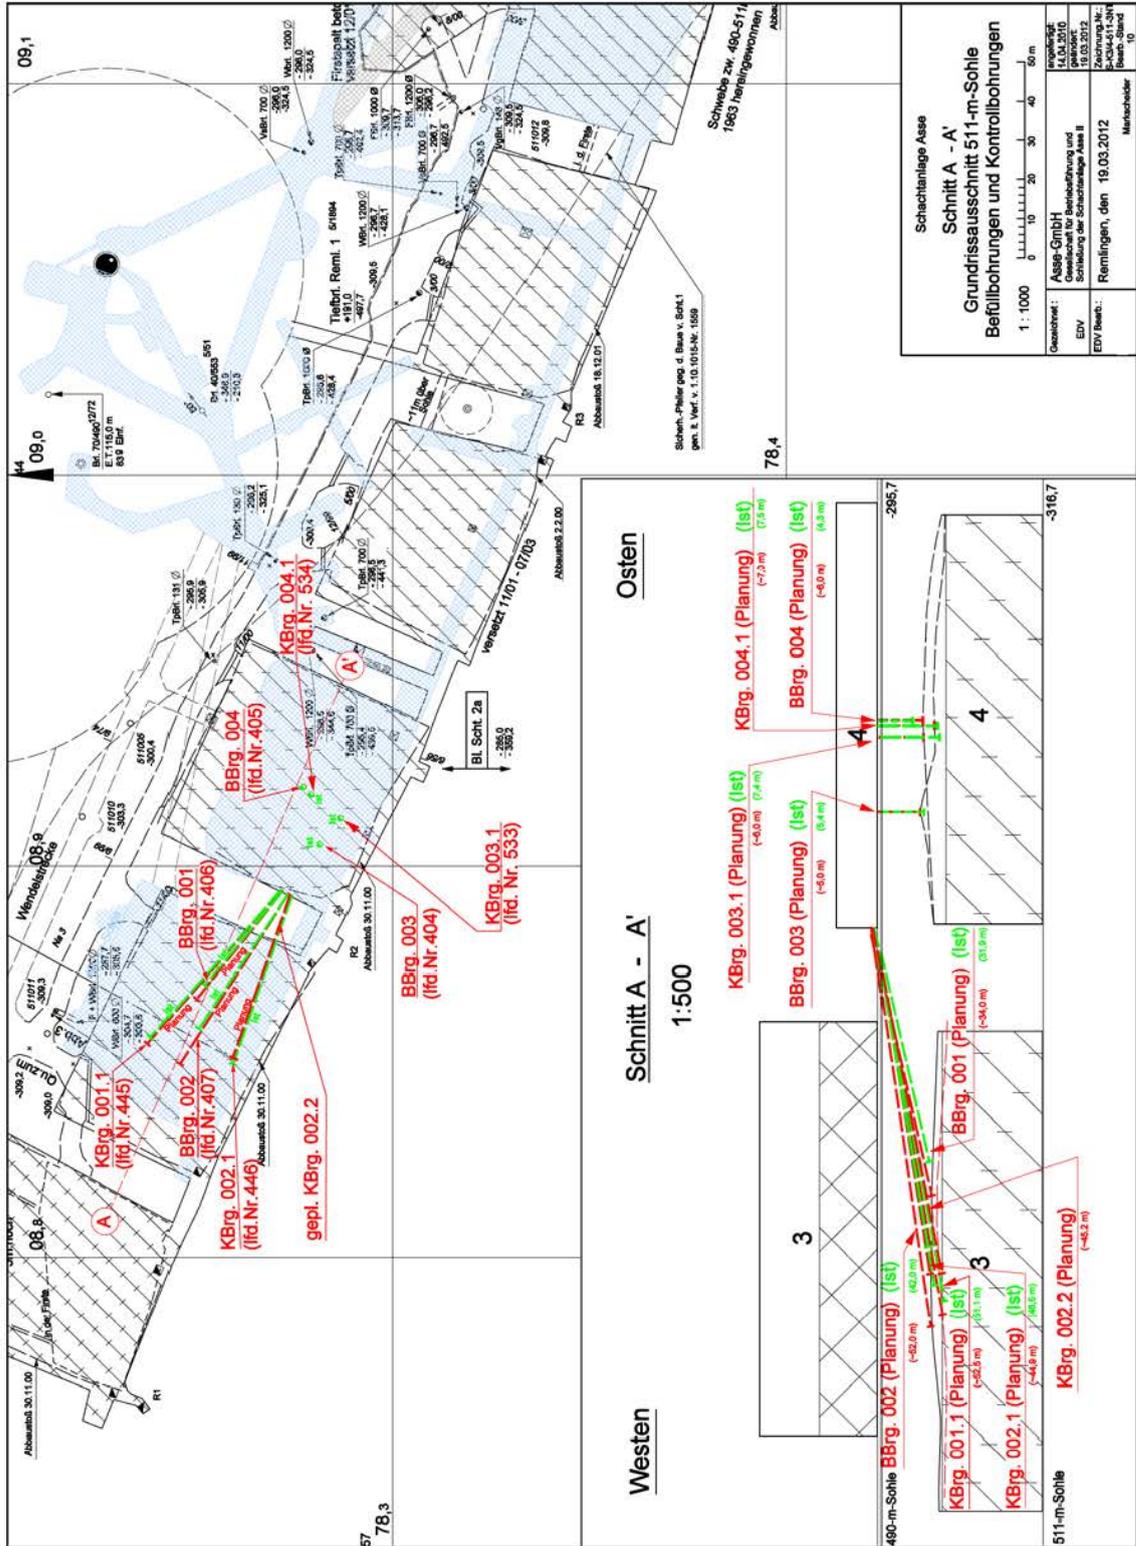
Anhang 3.3: Befüll- und Kontrollbohrungen im Abbau 4/490

Die Kontrollbohrung KBrg. 004.1 in der Sohle im Abbau 4/490 (s. Anhang 3.3 auf Blatt 59) zeigte bei den Inspektionen rissige/klüftige Bereiche (s. Anhang 3.4 auf Blatt 60). Zur Erkundung der Schweben zwischen Abbau 4/490 und 4/511 wurden im Abbau 4/490 Georadarmessungen auf der Sohle durchgeführt. In Kombination mit der Kontrollbohrung KBrg. 004.1 konnten Reflektoren in diesem Bereich entsprechend vorhandenen Rissen zugeordnet werden. Darüber hinaus zeigten sich zahlreiche Reflektionsbereiche innerhalb der Schweben, die auf vorhandene Schädigungen hindeuteten.

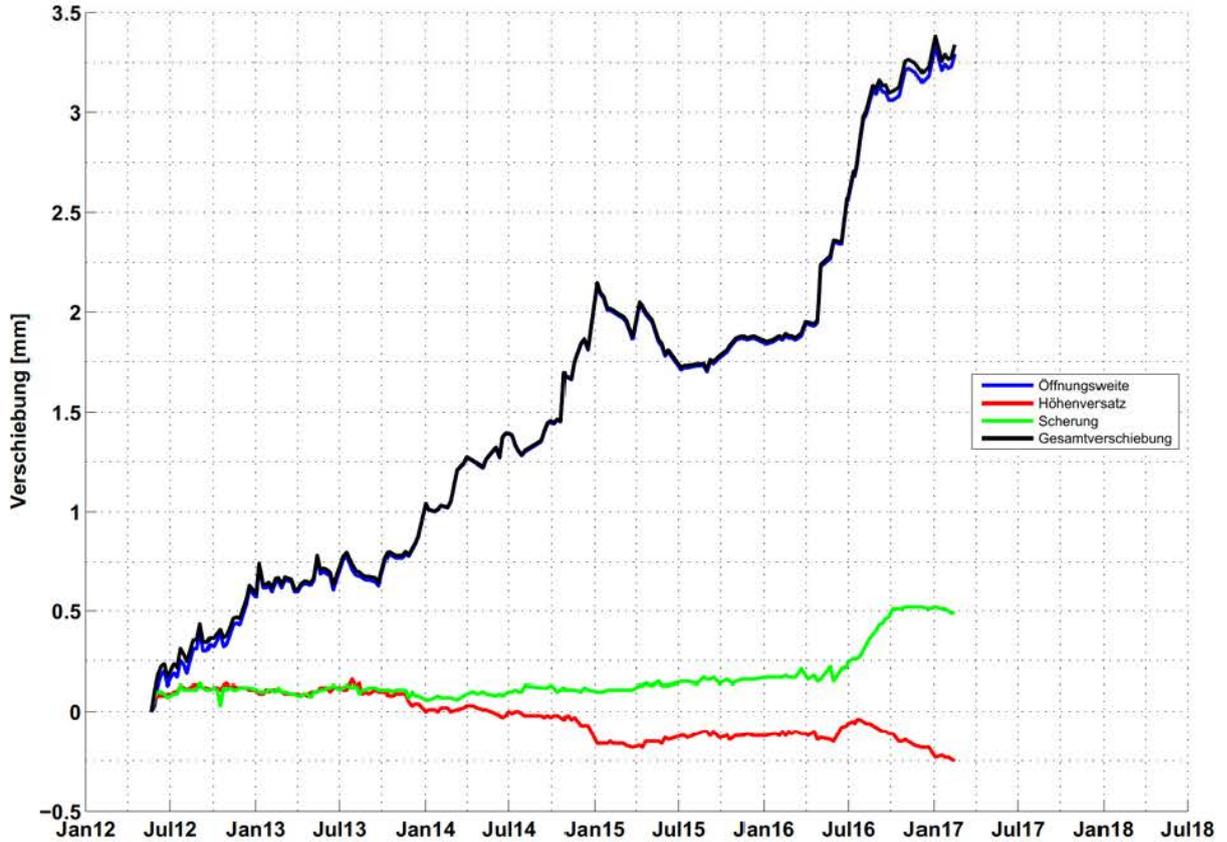
Anhang 5.3: Ergebnisse der Messstelle 020 F (Zeitraum: 22.05.2012 bis 14.02.2017)

In der E-Werkstatt werden die Rissentwicklungen am südlichen Stoß durch zwei Fissurometermessstellen überwacht. Die Messstelle 020F befindet sich im Bereich des Pausenraums. Gegen Ende des ersten Halbjahres 2016 kam es zu einer deutlichen Änderung der Messwerte. Insbesondere die Öffnungsweite des Fissurometers 020F zeigte eine signifikante Änderung im Zeitraum von ca. Mitte April 2016 bis Ende August 2016. Die Rate für das Jahr 2016 war gegenüber den Vorjahren deutlich erhöht (s. Anhang 5.3 auf Blatt 70).

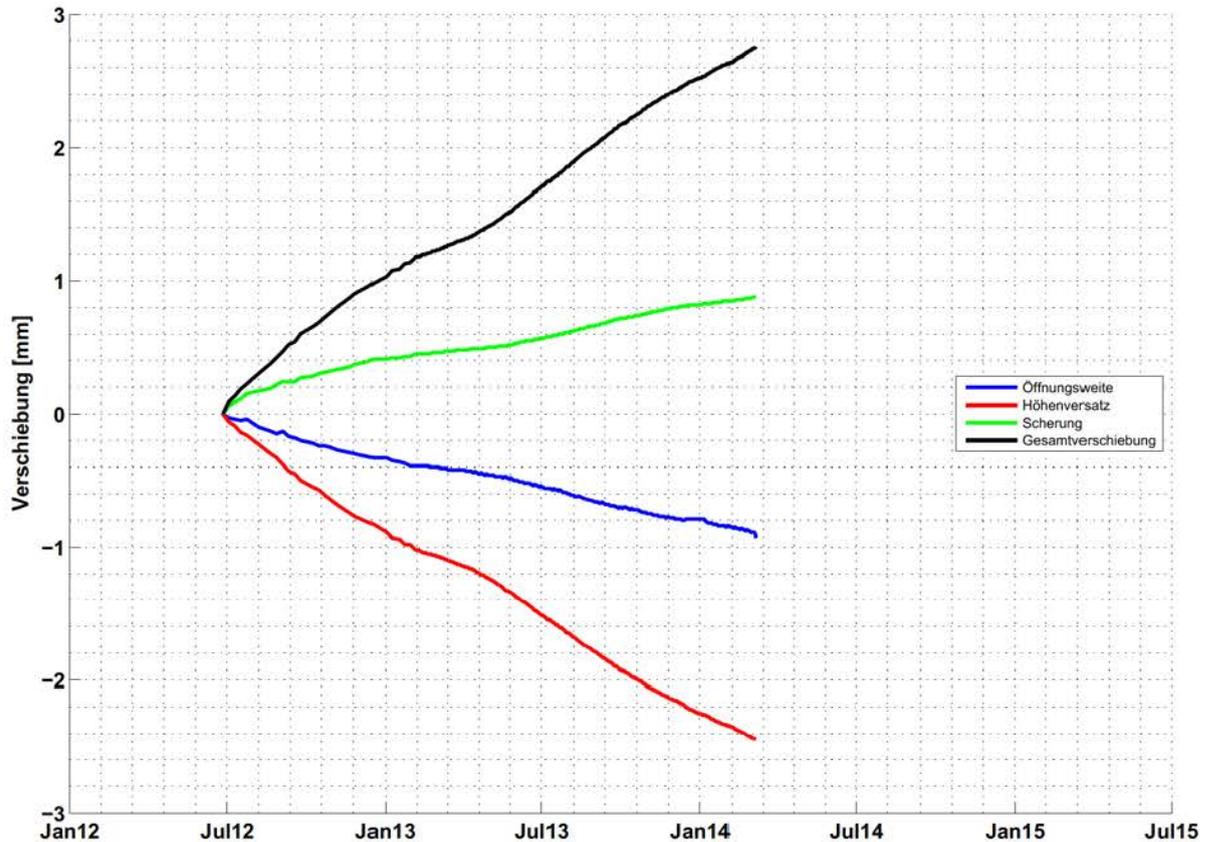
Anhang 5.4: Ergebnisse der Messstelle 021 F (Zeitraum: 26.06.2012 bis 06.03.2014)

Messstelle:	021 F	Sohle:	490-m-Sohle		
Messart:	Fissurometer	Grubenraum:	E-Werkstatt		
Bezugsmessung am:	26.06.2012	Position:	Firste		
Status/Beendet am:	06.03.2014				
<i>Bemerkung: Ab dem 07.02.2014 erfolgte die Messwertaufnahme durch elektr. Wegaufnehmer. Am 06.03.2014 wurden die Messungen beendet und die Fissurometermessstelle entfernt.</i>					
Jahr	Tage	Jahresmittelwerte der Verschiebungsraten in mm/a			
		Öffnungsweite	Höhenversatz	Scherung	Gesamtverschiebung
2012	189	-0,64	-1,71	0,79	1,99
2013	365	-0,46	-1,36	0,41	1,49
2014	65	-0,79	-1,07	0,34	1,31

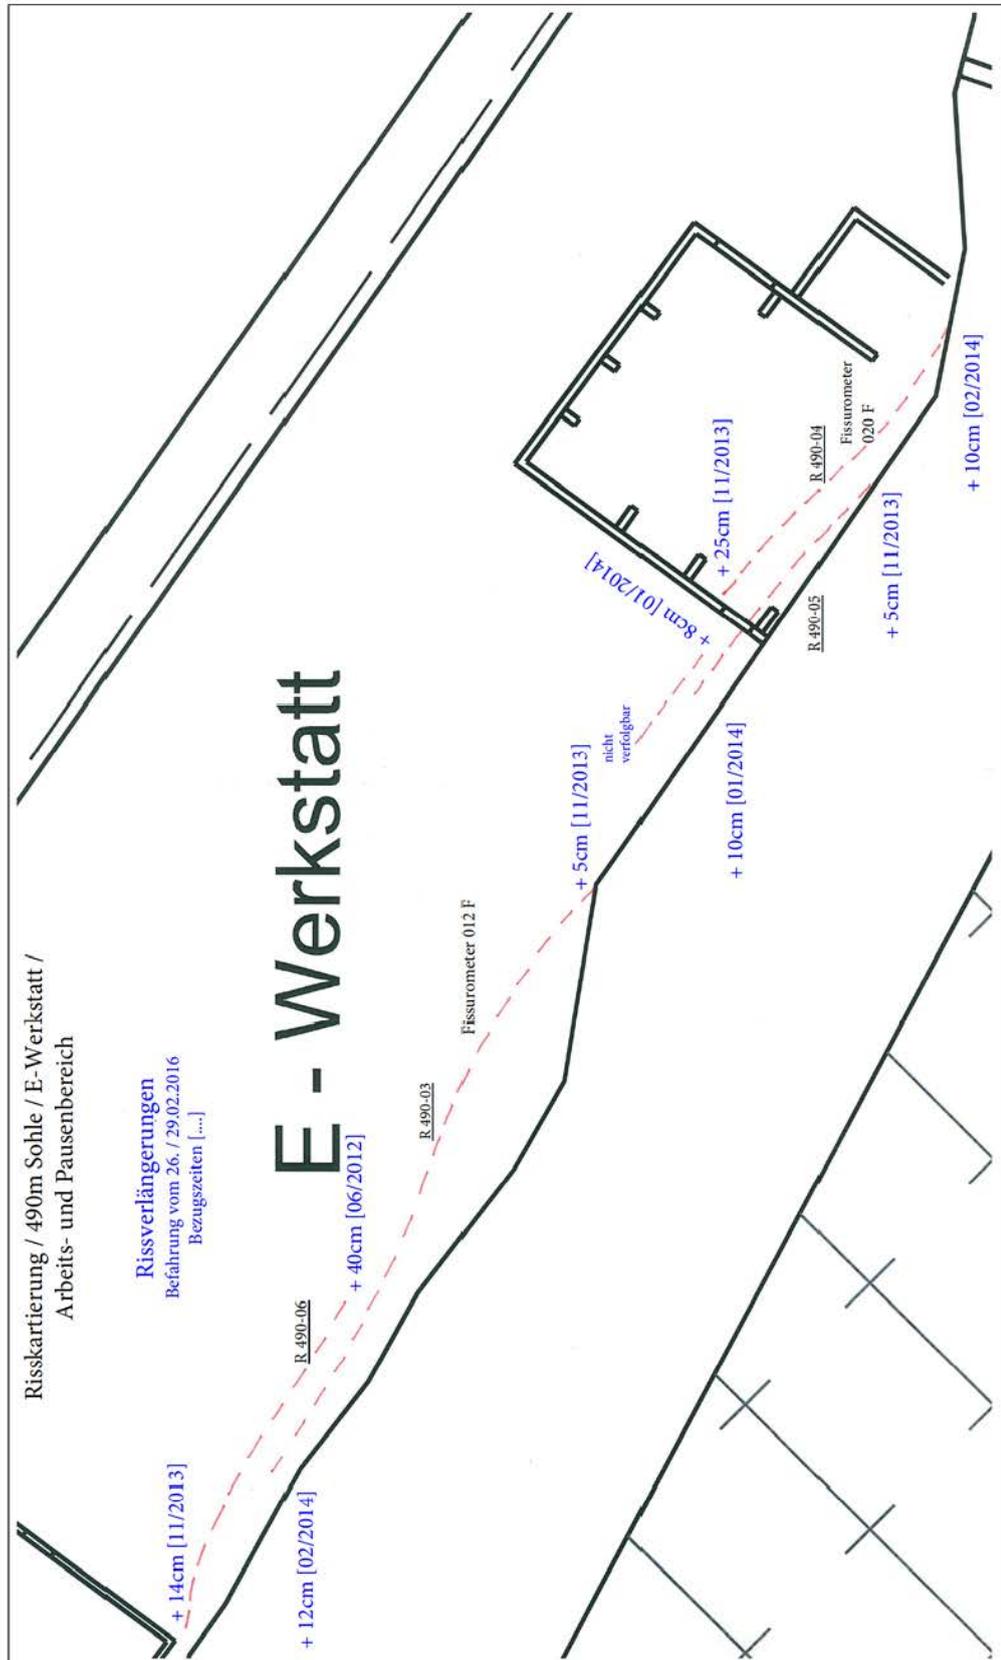
Anhang 5.5: Rissdokumentation 2016

- E-Werkstatt/490: In der E-Werkstatt wurden im Jahr 2016 insbesondere Risslängenveränderungen im Pfeiler zum Abbau 9/490 festgestellt. Je nach weiterer Entwicklung sind ggf. Stabilisierungsmaßnahmen erforderlich.
