PT037581

Stand: 27.05.2020

Jahresbericht 2019 – Geomonitoring Asse

**Geotechnisches, geophysikalisches, geochemisches Monitoring
und Baustoffuntersuchungen**

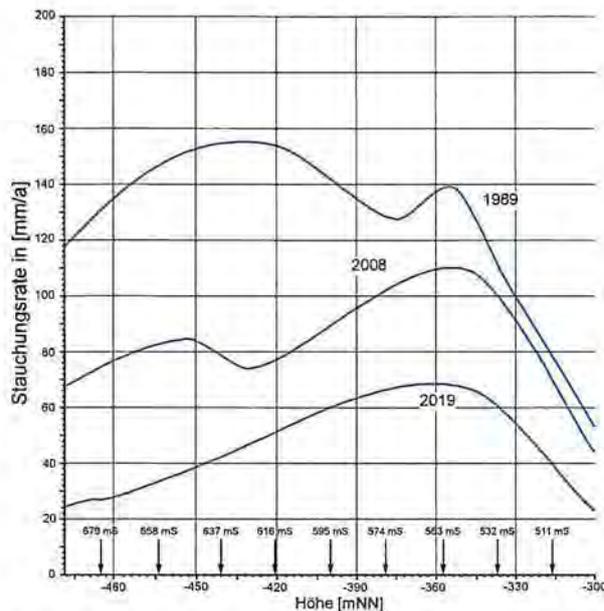
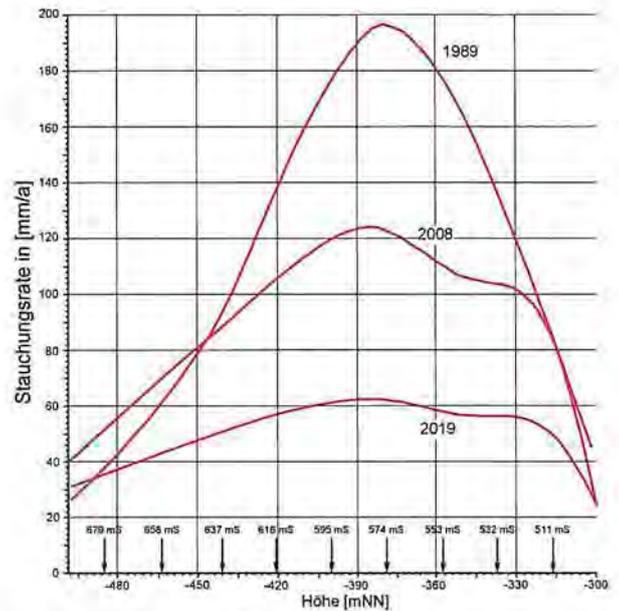
Abbildung 2.1: Entwicklung der Scherdeformation auf Basis der Pfeilerstauchungsraten über die Teufenlage im Bereich der Verformungsmaxima für die Jahre 1989, 2008 und 2019

Aus den querschlägigen Extensometermessungen in den Pfeilern lässt sich weiterhin ein starken Deformationsgradient zwischen dem oberen Bereich und dem zentralen Bereichen des Baufeldes an der Südflanke ausweisen (s. Abschnitt 2.2.5 auf Blatt 25). Zwar ist seit der fortschreitenden großflächigen Verfüllung der Firstspalte und der Resthohlräume im Grubengebäude der Deformationsgradient, im Vergleich zum Jahr 1989, deutlich abgeschwächt, der Unterschied in den Pfeilerstauchungsraten ist aber immer noch deutlich zu erkennen (vgl. Abbildung 2.1 auf Blatt 28).

Die Ergebnisse verdeutlichen den hohen Lasteintrag auf die Tragelemente in diesem Bereich. Zusätzlich kann anhand der Entwicklung der Scherdeformation auf Basis der querschlägigen Pfeilerstauchungsraten über die Teufenlage für den Westflügel seit 1989 eine Verlagerung des Pfeilerstauchungsmaximums von der 658-m-Sohle in den Bereich der 553-m-Sohle beobachtet werden (s. Abbildung 2.1 auf Blatt 28). Zusätzlich ist der Gradient der Scherdeformation zwischen oberen und zentralen Baufeld aufgrund der noch nicht vollständig abgeschlossenen Firstspaltverfüllung im Westflügel noch deutlich stärker ausgeprägt als im Ostflügel, in dem die Firstspaltverfüllung bereits abgeschlossen ist.

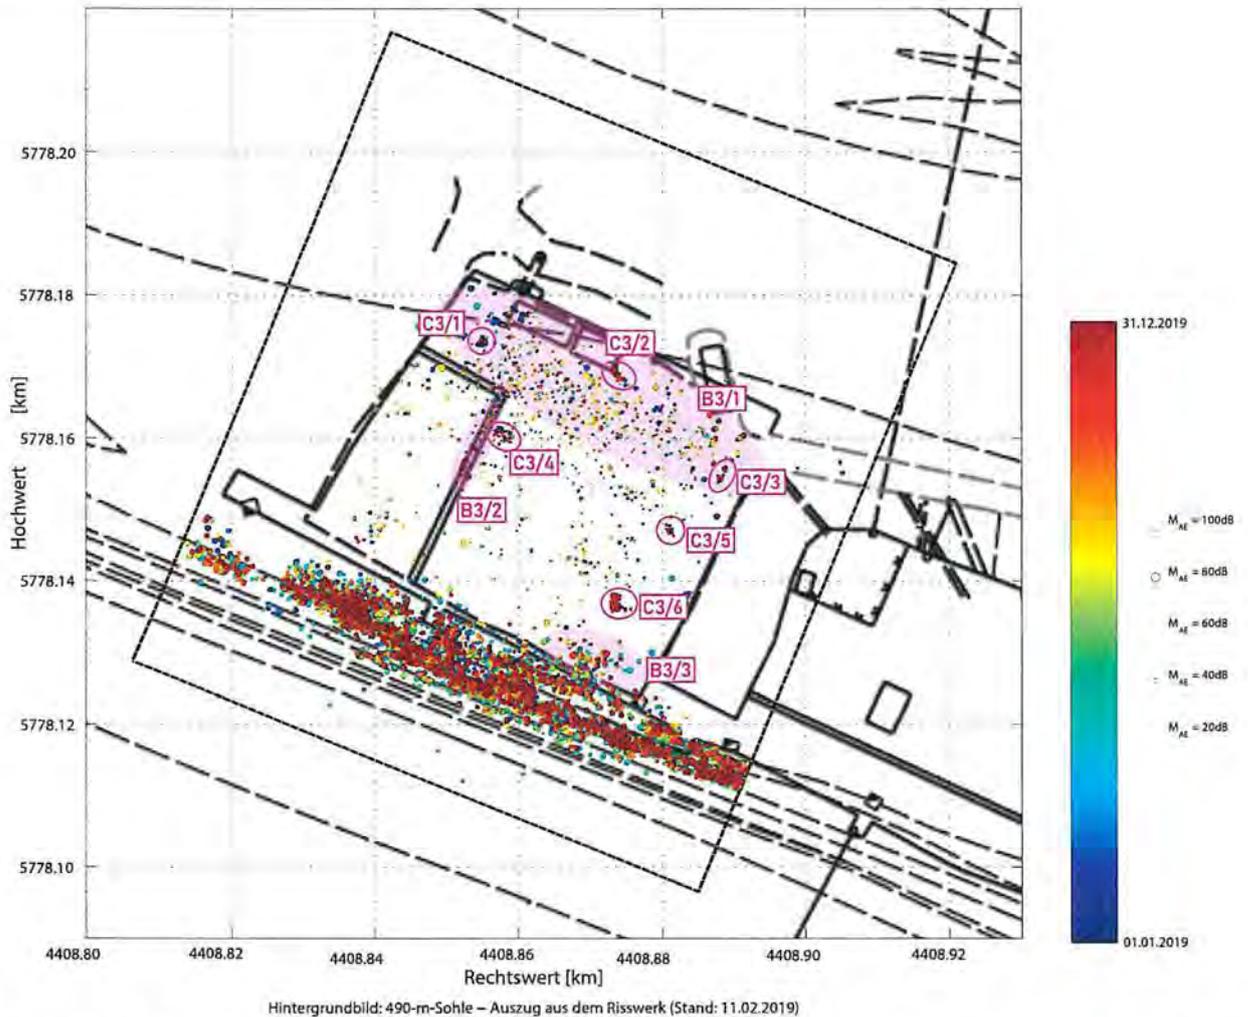
Mikroakustische Aktivität im Bereich der Firste des Abbaus 3/490 wurde während der Betriebsruhephasen des Jahres 2019 insbesondere in folgenden Bereichen beobachtet (vgl. auch Abbildung 2.2 auf Blatt 52 und Anhang 6.1, Bilder 42 bis 44 auf Blatt 339):

- **Über dem nördlichen Drittel des Abbaus 3/490 (B3/1):** Wie schon seit Beginn des mikroakustischen Monitorings im Herbst 2015 wurden im Bereich über dem nördlichen Drittel des Abbaus 3/490 einschließlich des nördlichen Damms (Bereich B3/1 in Abbildung 2.2) mit etwas schwankender Intensität und leicht variabler räumlicher Verteilung mikroakustische Ereignisse von der Firste bis etwa 10 m oberhalb der Firste beobachtet. Die Lokalisierungen häuften sich zum einen entlang von Flächen, die in süd-südwestlicher Richtung einfallenden und mit der Schichtung des Salzes korrelieren. Zum anderen traten drei temporär aktive Cluster (lokale Häufung von Ereignissen) über dem nördlichen Abbaudrittel auf: Das Cluster im nord-westlichen Teil des Abbaus 3/490

(Cluster C3/1 in Abbildung 2.2) zeigte hohe Aktivität gegen Anfang des Jahres 2019, war dann über mehrere Monate komplett inaktiv um gegen Ende des Jahres bis zum aktuellen Zeitpunkt (Februar 2020) wieder in der Aktivität anzusteigen. Das Cluster über dem süd-östlichen Rand des Fassungsbeckens im Norden (C3/2) ist neu entstanden und seit Mai/Juni 2019 sehr aktiv. Es befindet sich ca. 6 bis 8 m über der Firste und liegt mutmaßlich auf einer der in süd-südwestlicher Richtung einfallenden Schichtgrenzen im Salzgestein. Wie schon in früheren Jahren sind im Zugangsbereich des Abbaus kleinere, temporär aktive Cluster in Firstnähe lokalisiert worden (C3/3).

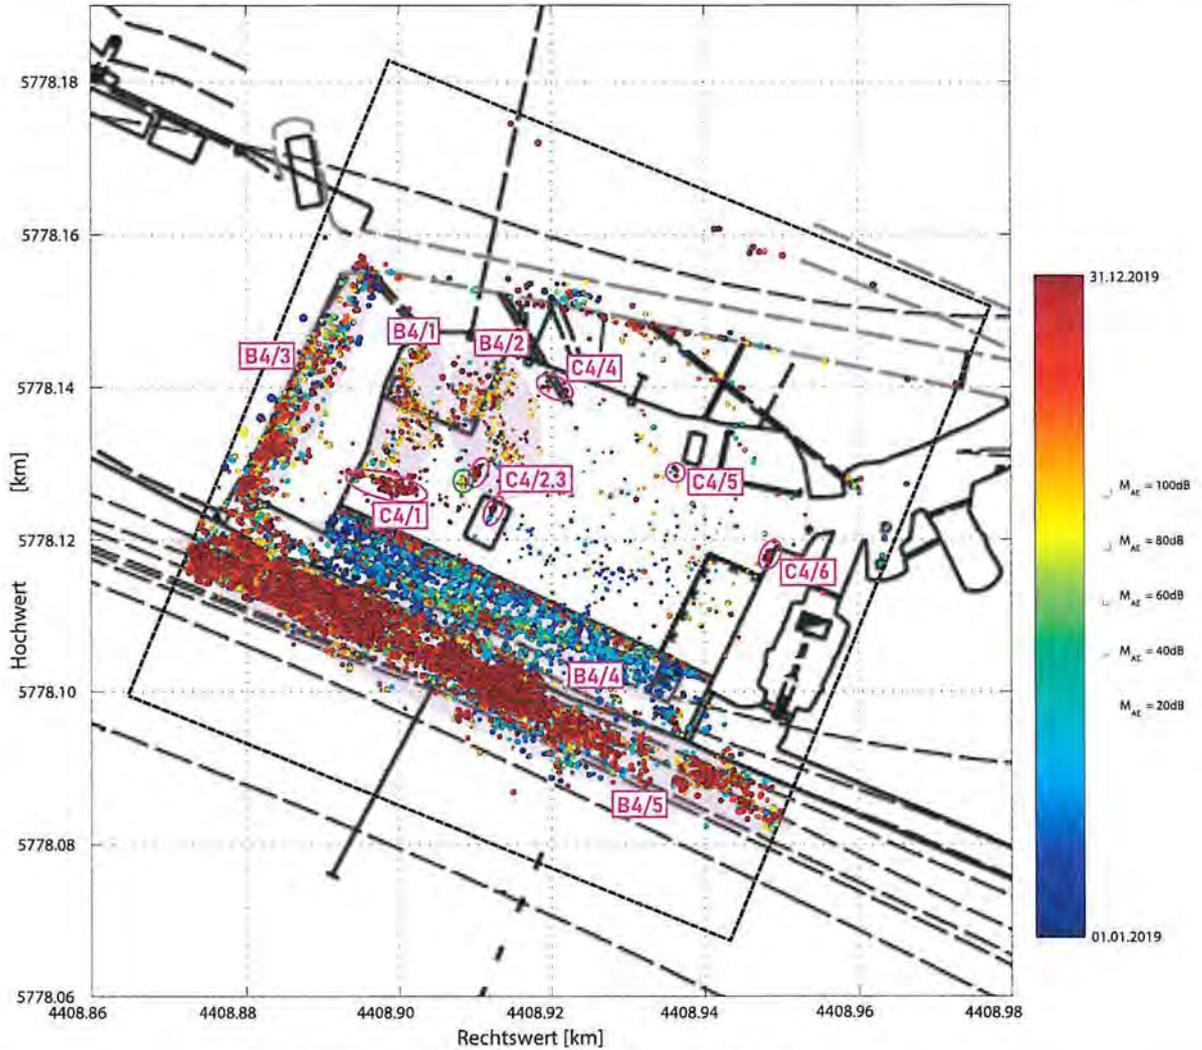
Von der mikroakustischen Firstüberwachung des Abbaus 4/490 werden neben mikroakustischen Ereignissen oberhalb der Abbaufirste insbesondere auch Ereignisse im Bereich des im Herbst 2018 errichteten Stützbauwerkes im südlichen Teil des Abbaus 4/490, am Übergang Salz–Deckgebirge südlich des Abbaus 4/490 und am Oststoß des Abbaus 3/490 erfasst (Abbildung 2.3 auf Blatt 55 und Anhang 6.2, Bilder 57 bis 59 auf Blatt 345).

Nördlich des ursprünglichen Südstoßes des Abbaus 4/490 wurde mikroakustische Aktivität insbesondere in folgenden Bereichen beobachtet (vgl. Abbildung 2.3 auf Blatt 55 und Anhang 6.2, Bild 64 auf Blatt 347):

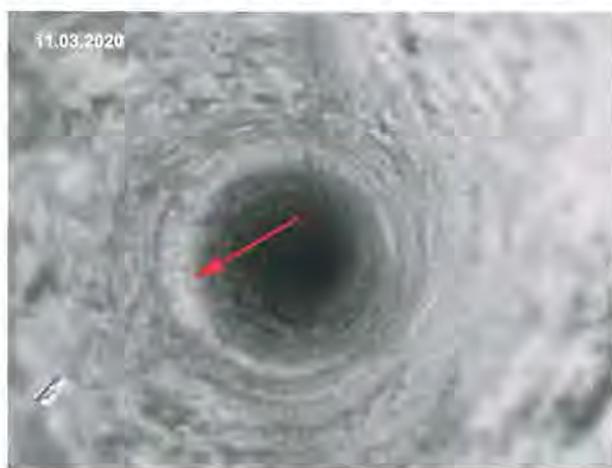
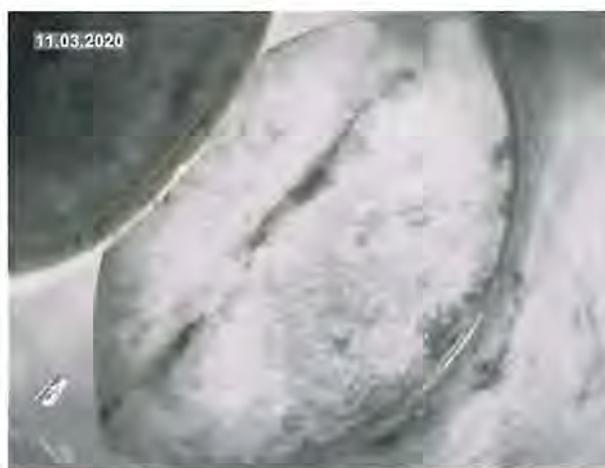
Abbildung 4.1: Kamerabefahrung der Firstkontrollbohrung FKBrg. 15/490-3 vom 11.03.2020

Die visuellen Begutachtungen der Firstkontrollbohrungen im Jahr 2019 und Anfang 2020 ergab keine neuen gebirgsmechanisch relevanten Firstschädigungen im Form von Rissen oder Ausbrüchen in den Bohrungen. An der Firstkontrollbohrung 15/490-3 im nördlich-zentralen Bereich des Abbaues 3/490 kann weiterhin ein Riss mit einer Öffnungsweite von ca. 2 bis 3 mm in ca. 0,75 m Bohrlochteufe beobachtet werden (s. Abbildung 4.1 auf Blatt 67).

(a) Rissstruktur bei ca. 0,6 m Bohrlochteufe

(b) Rissstruktur bei ca. 0,6 m Bohrlochteufe (Befahrung mit Spiegel)

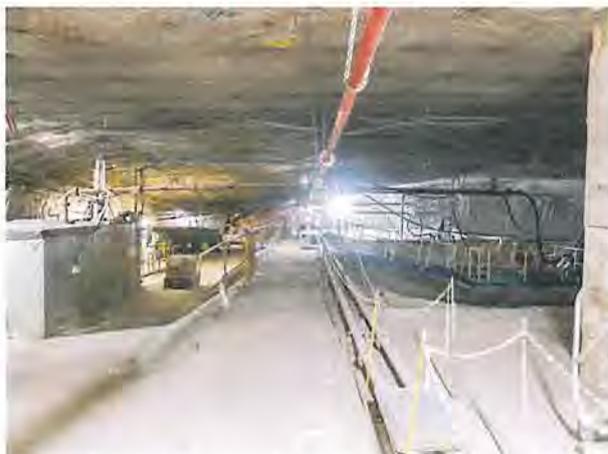
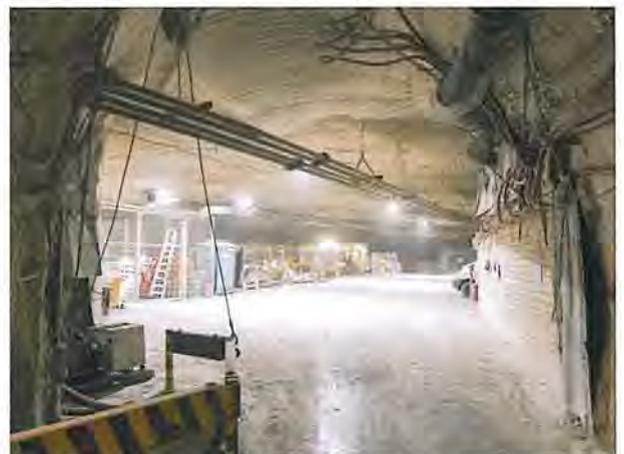
Abbildung 4.2: Abbaue 3/490 und 4/490 auf der 490-m-Sohle

Analog zum Abbau 3/490 weist auch dieser Abbau eine sehr flache Firstwölbung auf, die eine fortschreitende Entfestigung der Firste vermuten lassen. Ende 2018 wurde der südliche Bereich des Abbaus auf Basis der mikroakustischen Aktivität, die auf eine beginnende Rissbildung am Südstoß hinwies, mit einem Stützbauwerk unterfangen. Die fortschreitende querschlägige Reduktion des Abbauvolumens durch die südlich einwirkenden Gebirgsspannungen führte in der Vergangenheit zu starken Sohlenaufwölbungen, die sich aus der relativ geringen Widerstandsfähigkeit bzw. der hohen Nachgiebigkeit der relativ geringmächtigen Schweben zum Abbau 4/511 ergaben. Mit der Verfüllung des Firstspaltes des Abbaues 4/511 und einer Nachverfüllung der Resthohlräume in der Schweben wurde dieser Schädigung entgegengewirkt, aber noch keine langfristig nachhaltige Stabilisierung erzielt. Dennoch kann im Jahr 2019 ein deutlicher Rückgang der Konvergenzraten und der mikroakustischen Aktivität erfasst werden.

Insgesamt ist die Gebrauchstauglichkeit des Abbaus 4/490 derzeit gegeben. Jedoch aufgrund der mikroakustischen Aktivität, der weiter fortschreitenden Verformung und der gebirgsmechanisch ungünstigen Auffahrung sind weitere Schädigungen zu besorgen.

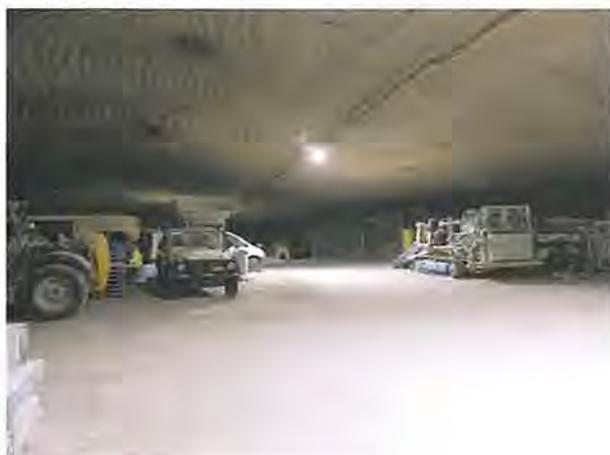
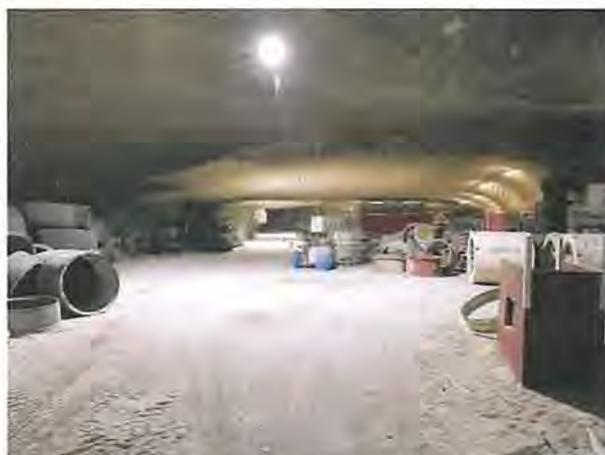
Abbildung 4.3: Abbaue 8/490 und 9/490 auf der 490-m-Sohle

Die Abbaue 8/490 und 9/490 befinden sich im östlichen Bereich der 490-m-Sohle und wurden in den Jahren 1962 bis 1964 mit einem Gesamthohlraumvolumen von ca. 55.600 m³ aufgefahren (s. Abbildung 4.3 auf Blatt 70). Beide Abbaue sind bereits mit einem Volumen von ca. 35.000 m³ Salzversatz teilverfüllt. Der Abbau 8/490 ist über eine ansteigende Zugangsstrecke vom östlichen Streckkreuz erreichbar. Der Abbau 9/490 ist nur über einen Durchgang vom Abbau 8/490 aus erreichbar. Beide Abbaue werden als Lagerplatz verwendet. Anfang 2020 wurde im südwestlichen Teil des Abbaues 8/490 ein Bereich für einen neuen Lagerplatz nachgeschnitten.

Auf Grundlage der unveränderten gebirgsmechanischen Situation der Abbaue ist die Gebrauchstauglichkeit der Abbaue 8/490 und 9/490 derzeit gegeben. Aufgrund der sehr flachen Firstwölbung und der langen offenen Standzeit sind jedoch gewölbartige Auflockerungen zu besorgen. Daher sind zeitnah Georadarmessungen an der Firste geplant.

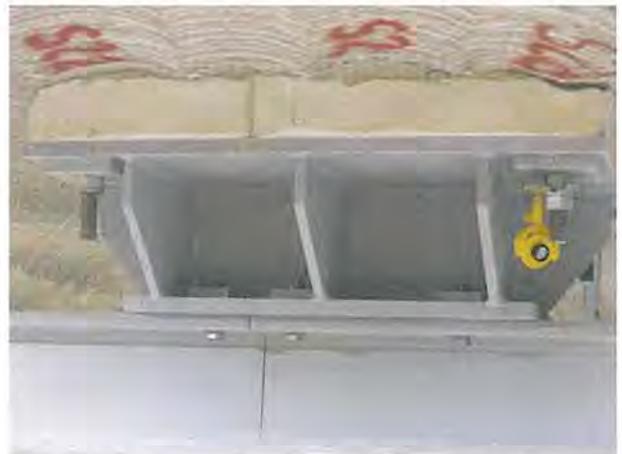
(b) Beispiel eines Kranbahnträgers mit Erhärtungsrisse im Sorelbeton und installiertem Überwachungspunkt, Stand: 29.11.2019

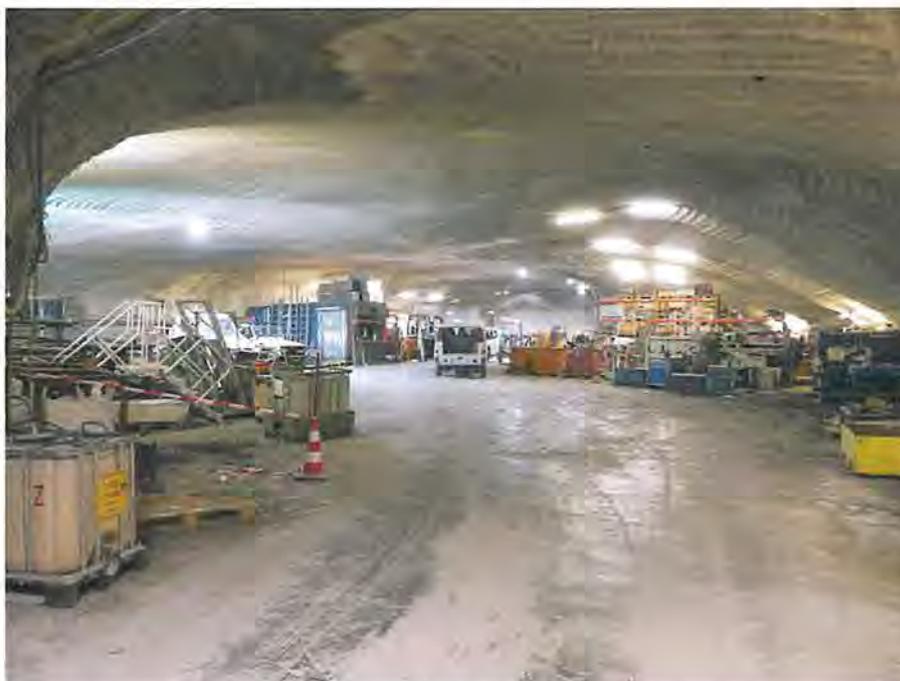
Abbildung 4.8: Blick in Richtung Südwesten in den Abbau 2/511 auf der 511-m-Sohle, Stand: 23.04.2020

Im westlichen Bereich der 511-m-Sohle befindet sich der Abbau 2/511 (s. Abbildung 4.8 auf Blatt 75). Er ist über die Zufahrt von der Wendelstrecke über einen kurzen Querschlag zum Abbau 3/511 und eine Durchfahrt durch den Abbau 3/511 im Firstniveau erreichbar. Der Abbau 2/511 wurde in den Jahren 1960 bis 1964 mit einem Hohlraumvolumen von ca. 26.400 m³ aufgefahren und im Zeitraum 2002 bis 2005 mit ca. 9.000 m³ Salzversatz bis auf das Niveau der Abbaubegleitstrecke teilversetzt und wird derzeit als Infrastrukturräum für den Bohrbetrieb genutzt.

Insgesamt ist die Gebrauchstauglichkeit des Abbaus 2/511 (Bohrwerkstatt) weiterhin gegeben. Zur zusätzlichen Firstüberwachung ist der Einbau eines Firsttextensometers im zentralen Bereich der Firste vorgesehen. Ergänzend sollten die in 2019 geplanten Wiederholungen der Georadarmessungen an der Firste zeitnah durchgeführt werden.

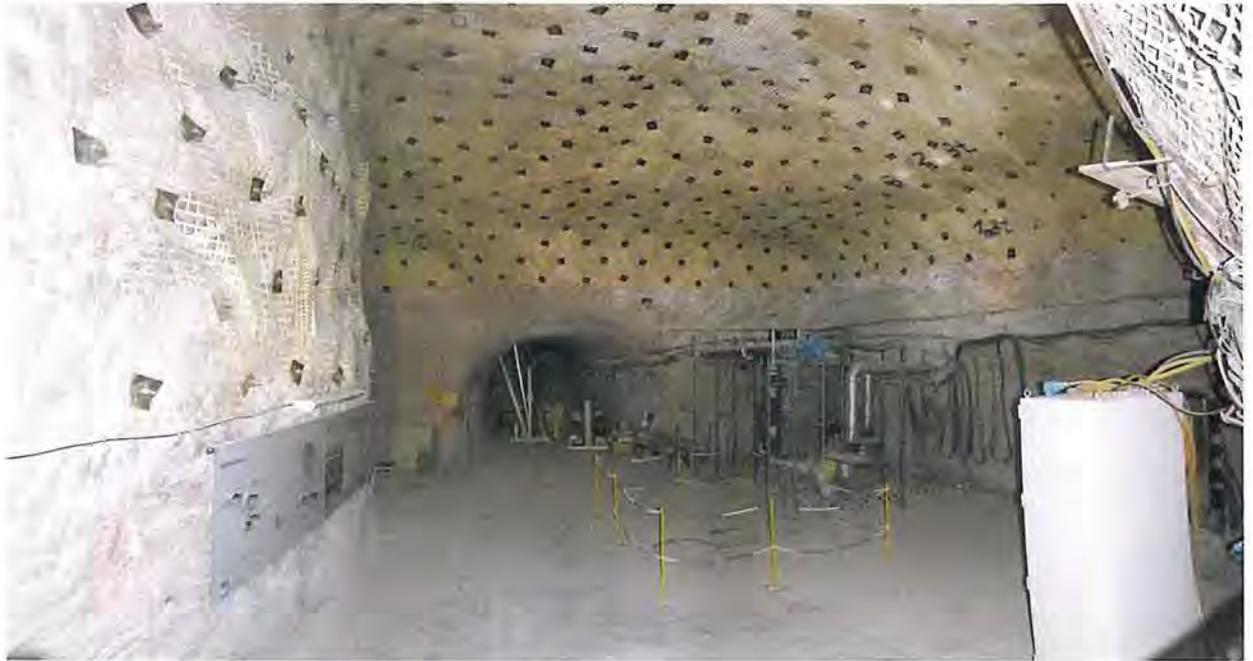
Abbildung 4.10: Blick vom Zugang zum Abbau 8/490 in die Beschickungskammer auf der 490-m-Sohle, Stand: 27.02.2020

Die Beschickungskammer auf der 490-m-Sohle wurde 1967/68 aufgefahren und ist von der Sattelrichtstrecke nach Osten erreichbar (s. Abbildung 4.10 auf Blatt 77). Das Hohlräumvolumen inklusive Zugänge beträgt ca. 700 m³. Gegen Ende des Jahres 2013 wurden der Firstbereich und die Stöße in der Beschickungskammer umfangreich beraubt und die Firste und Bereiche der Stöße mit einer Systemankerung (Ankerlänge 1 m, 1 Anker/m²) und Gewebeverzug gesichert. Der ehemalige Zugang zum Abbau 8/490 ist im südlichen Bereich mit ca. 100 m³ Salzversatz versetzt. Die zu Einlagerungszeiten verwendeten Gerätschaften (Schaltschränke, Kranbahn, etc.) wurden im Jahr 2019 demontiert und ausgefördert und die neue Filteranlage des Strahlenschutzes im südwestlichen Bereich installiert. Im nördlichen Pfeiler zwischen Beschickungskammer und Kfz-Werkstatt wurde im Juni 2018 eine horizontale Stoßkontrollbohrung erstellt. Die Inspektion zeigte, dass vertikale Rissbildungen im Pfeiler vorhanden sind. Diese liegen ca. 70 cm von der Kontur entfernt und deuten auf eine fortlaufende

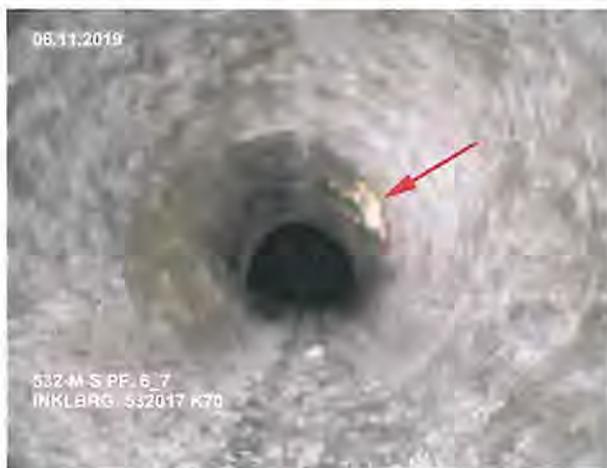
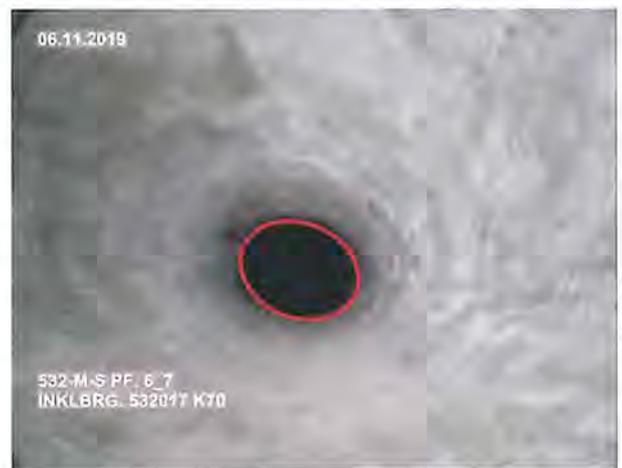
Abbildung 4.11: Kamerabefahrung der Inklinometerbohrung 532017 vom 06.11.2019

- Pfeilerreihe 5/6:** In der Bohrung auf der 616-m-Sohle (erstellt: 2014) wurden bei 44 m Bohrlochtiefe Ausblühungen und Feuchtigkeit detektiert.
- Pfeilerreihe 6/7:** Auf der 574-m-Sohle (Bohrung 574007, erstellt: 2014) wurden im Bohrlochabschnitt von 25 bis 27 m und bei 46 m Risse, Konturausbrüche und beanspruchte Bereiche festgestellt (s. Anhang 3.2, Bild 9 auf Blatt 280). In der im Jahr 2013 neu erstellten Bohrung 637011 (637-m-Sohle) zeigen die Inspektionsergebnisse keine gebirgsmechanisch relevante Schädigung. Auf der 700-m-Sohle (Pfeiler: 12/13) wurden Ausblühungen und Risse sowie eine elliptische Verformung detektiert (s. Anhang 3.2, Bild 10 auf Blatt 280). Zusätzlich ist in der Bohrung 532017 auf der 532-m-Sohle in einer Bohrlochteufe von ca. 10 m ist in einem kleinen Bereich Feuchtigkeit in Form von Ausblühungen zu erkennen und das Bohrloch ist ab ca. 33 m stark deformiert (s. Abbildung 4.11 auf Blatt 80).

Eine visuelle Begutachtung wurde anhand der bis zur Verfüllung noch zugänglichen Firstkontrollbohrungen sowie der Inklinometerbohrung 532017 im Pfeiler 6/7 durchgeführt (s. Anhang 9.2 auf Blatt 361). Die Firstkontrollbohrungen zeigten bis zur Verfüllung keine neuen Risse oder Schädigungen. Die Begutachtung der ca. 60 m langen Inklinometerbohrung 532017 wurde zuletzt im Februar 2020 durchgeführt. In einer Bohrlochteufe von ca. 10 m ist in einem kleinen Bereich Feuchtigkeit in Form von Ausblühungen zu erkennen (s. Abbildung 4.11a). Ansonsten ist das Bohrloch trocken. Ab einer Bohrlochteufe von ca. 33 m bis zum Bohrlochende ist das Bohrloch stark deformiert, der Bohrdurchmesser ist verkleinert und zeigt einen ovalen Querschnitt (s. Abbildung 4.11b).

(a) Feuchtigkeit in Form von Ausblühungen bei ca. 10 m Bohrlochteufe

(b) Deformation des Bohrloches bei einer Bohrlochteufe von ca. 33 m

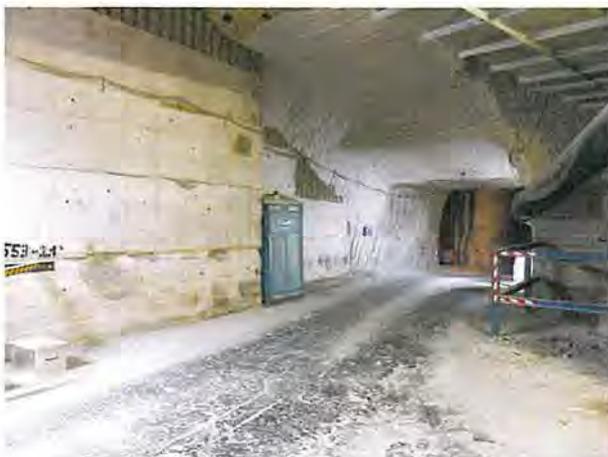
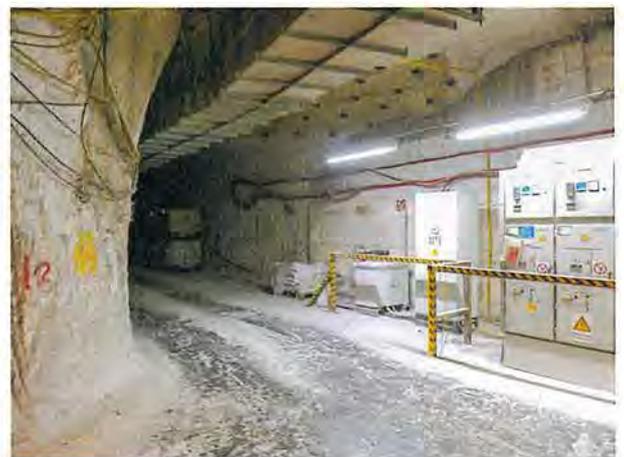
Abbildung 4.14: Westflügel auf der 553-m-Sohle

Daraufhin wurden bereits erste vorgezogene Stabilisierungsmaßnahmen im Bereich der Abbaubegleitstrecke der 553-m-Sohle umgesetzt [13] (s. Abbildung 4.14 auf Blatt 86). Der Bereich der Abbaubegleitstrecke vor Abbau 2/553 dient derzeit noch als Infrastrukturräum für das betriebliche Lösungsmanagement. Mit Abschluss der Verfüllung der noch zugänglichen Resthohlräume in der Wetterstrecke zum Blindschacht 1 auf der 574-m-Sohle, wurde die 574-m-Sohle bis bis auf den Zugangsbereich im Sohlenniveau zum Blindschacht 2 der 553-m-Sohle vollständig verfüllt (s. Abbildung 4.15 auf Blatt 87). Dennoch weisen die Ergebnisse darauf hin, dass die bislang durchgeführten Maßnahmen zur Stabilisierung des Bereiches noch nicht ausreichen.

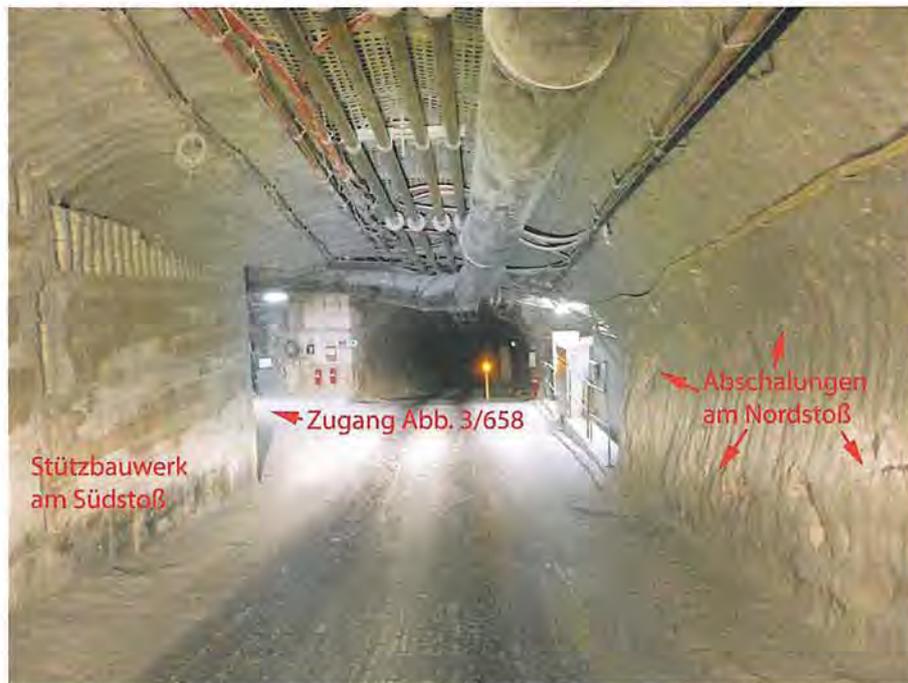
Abbildung 4.18: Östlich und westlich des Zugangs zum Abbau 3/658 am Südstoß erstellte Stützmauerelemente sowie Abschalungen am Nordstoß, Blick nach Westen (21.02.2020)

Im Zuge der Stützmauererstellung erfolgte im Februar 2019 auch die Verfüllung des restlichen Streckenstummels der Diagonalstrecke zur 679-m-Sohle sowie im November 2019 die Erstellung eines unmittelbar westlich des Zugangs von Abbau 3/658 am Südstoß gelegenen kleinräumigen Stützbauwerks (Abbildung 4.18). Der bislang nicht sanierte Nordstoß im Wendelstreckenabschnitt östlich des Zugangs von Abbau 3/658 bis zum Querschlag zum Abbau 4/637 weist lokal zunehmend flache Abschalungen auf (Abbildung 4.18).

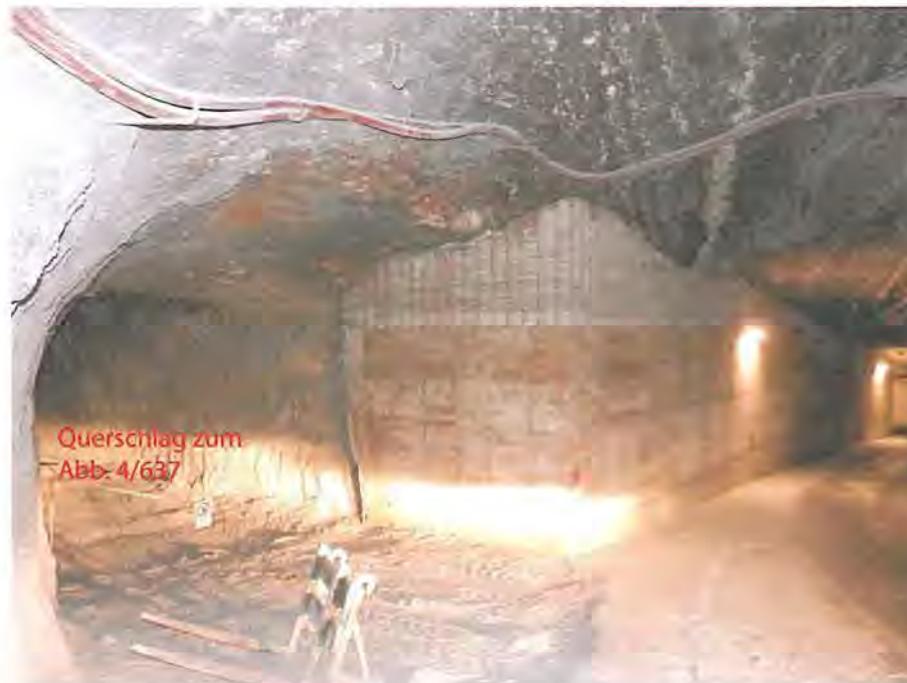
Abbildung 4.19: Südstoß der Wendelstrecke mit bis zum westlichen Pfeiler des teilweise freigeladenen Querschlags zum Abbau 4/637 erstellter Sorelbeton-Stützmauer, Blick nach Südwesten (23.04.2020)

Die Stöße der Wendelstrecke von der 658- bis zur 679-m-Sohle weisen beidseitig unterschiedlich stark ausgebildete Abschalungen auf, wobei die Schädigungen augenscheinlich insbesondere von der Wendelkehre der 679-m-Sohle bis zum Firstniveau der 700-m-Sohle zunehmen.

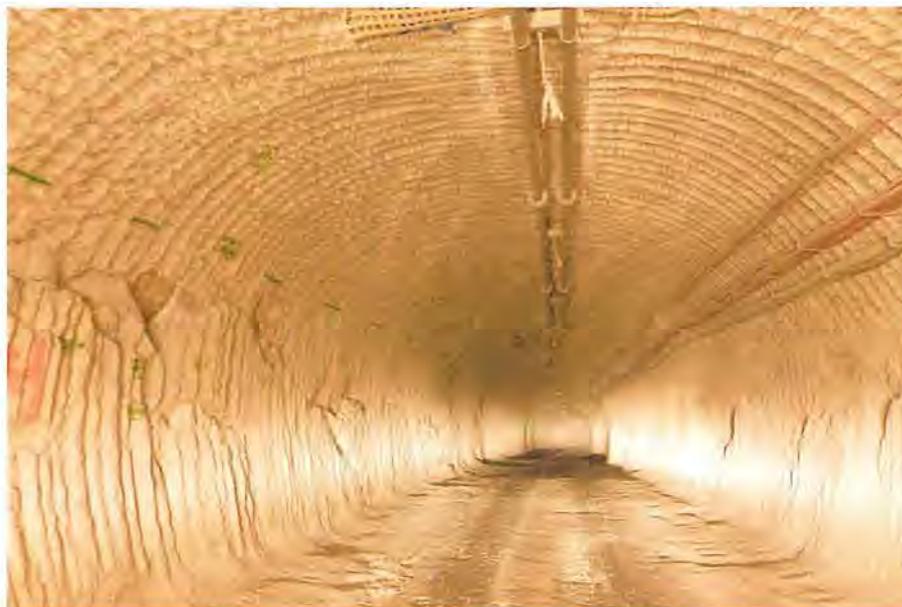
Abbildung 4.21: Östlicher Wendelstreckenabschnitt von der 725-m- zur 750-m-Sohle mit starken, bis in den Übergang zur Firste reichenden Abschalungen am Nord- und Südstoß , Blick nach Südosten (21.03.2019)

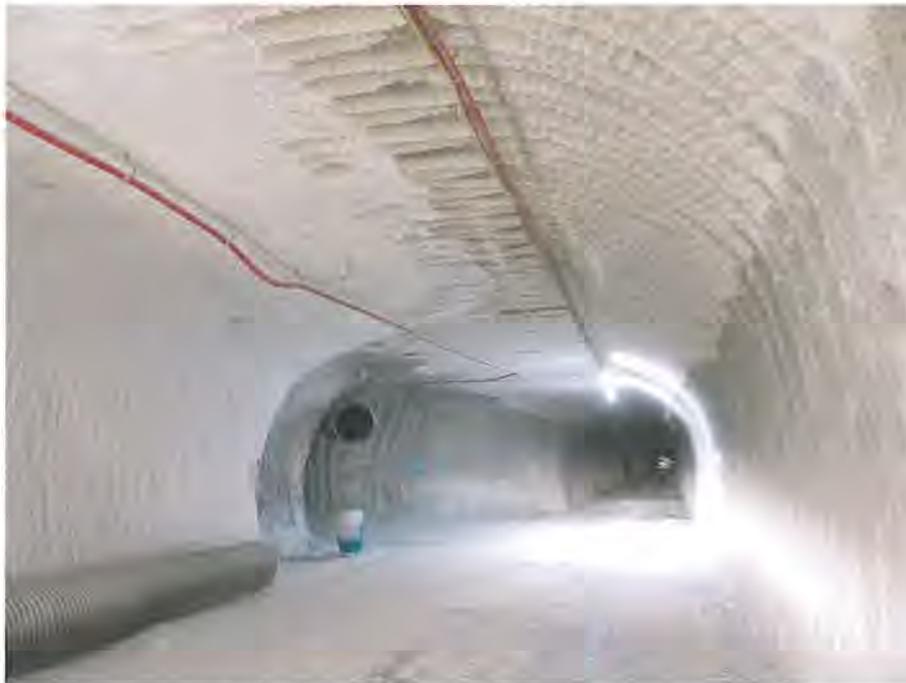
Im Vorfeld der Auffahrung von Kavernenstrecken auf der 825-m-Sohle erfolgte zunächst die Aufwältigung der versetzten Unterfahrung der HAW-Versuchsfelder. Dazu erfolgte Anfang 2020 eine Aufweitung am Nordstoß der Wendelstrecke im Zugangsbereich der Unterfahrung auf der 825-m-Sohle mit partiellem Nachschnitt der Streckenkontur (Abbildung 4.24).

Abbildung 4.24: Aufweitung und teilweiser Nachschnitt der Wendelstreckenkontur im Bereich der 825-m-Sohle an der Zufahrt zur Unterfahrung der HAW-Versuchsfelder, Blick nach Osten (26.03.2020)

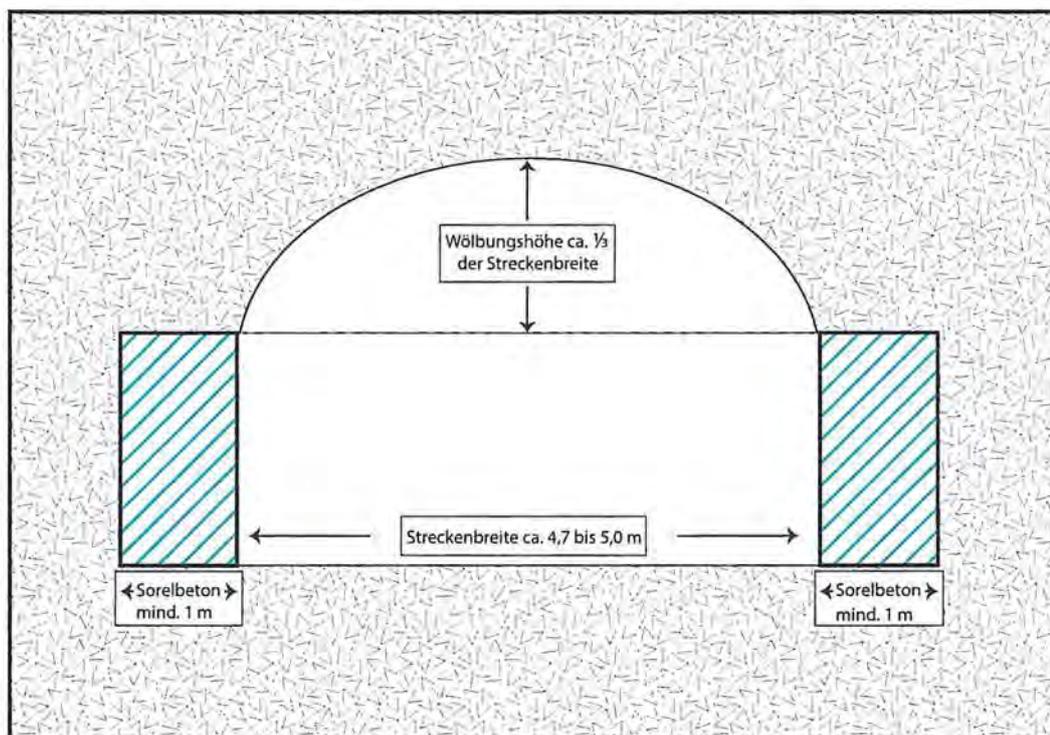
Abbildung 4.25: Querschnitt eines sanierten Wendelstreckenabschnitts mit Sorelbeton-Stabilisierungsmauern an den Stößen und einer stabilen Firstwölbung

In Abhängigkeit von der vorgesehenen Nutzungsdauer und dem Zustand der Wendelstrecke sind zur Gewährleistung der Gebrauchstauglichkeit zunehmend weitere Stützbauwerke aus Sorelbeton zu errichten (s. Abbildung 4.25), welche ihrerseits durch ein geeignetes Monitoring zu überwachen sind. Bereichsweise sind bei Bedarf auch neue Streckenabschnitte aufzufahren [53]. Aufgrund der Komplexität der Gesamtmaßnahme sind zukünftig Anpassungen der derzeit vorgesehenen Nutzungsdauer sowie Änderungen bezüglich noch benötigter Infrastrukturräume zu erwarten.

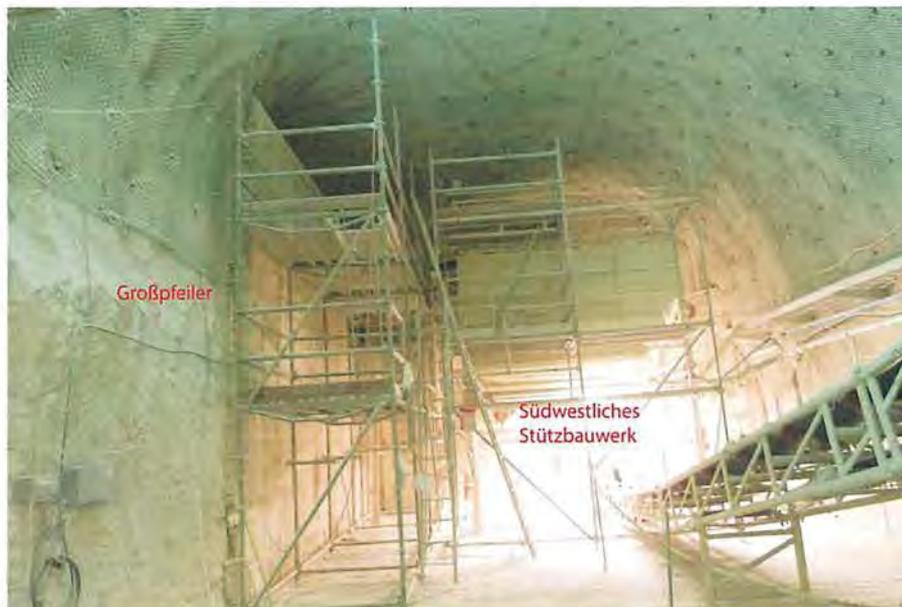
Abbildung 4.26: In Erstellung befindliches Stützbauwerk im Bereich des Förderbands zwischen Großpfeiler und Südstoß mit Anbindung an das firstbündige Stützbauwerk am südwestlichen Stoß der 20BA, Blick nach Süden (21.02.2020)

Im März 2018 erfolgte die Stabilisierung des südöstlichen Stoßes des Standorts der 20BA durch ein firstbündiges Sorelbetonstützbauwerk (Abbildung 4.27). Dieses schließt östlich der intensiven Vertikalrisse des Beobachtungsbereichs 5 ab (Abbildung 4.31 auf Blatt 114), wobei die Risse nur im oberen Bereich knapp eingebunden wurden. Die sich in der östlichen Ecke des Südstoßes befindliche Fluchtbohrung zur Richtstrecke nach Osten im Firstniveau wurde in das Stützbauwerk mit eingeschlossen und vollständig verfüllt. Der westlich dieses Stützbauwerks anschließende Stoß mit markanten Abschalungen, oberhalb eines ehemaligen Standorts von Schaltschränken, wurde mit Ankern und Maschendrahtverzug gesichert. In Vorbereitung der Verfüllung des entfestigten westlichen Südstoßabschnitts des Standorts der 20BA durch ein weiteres Stützbauwerk erfolgte ein Rückbau der Schaltschränke sowie von Teilen der Baustoffanlage. Nachfolgend wurde von August bis September 2019 zunächst ein firstbündiges Stützbauwerk in der südwestlichen Ecke südlich des Großpfeilers erstellt (Abbildung 4.26).

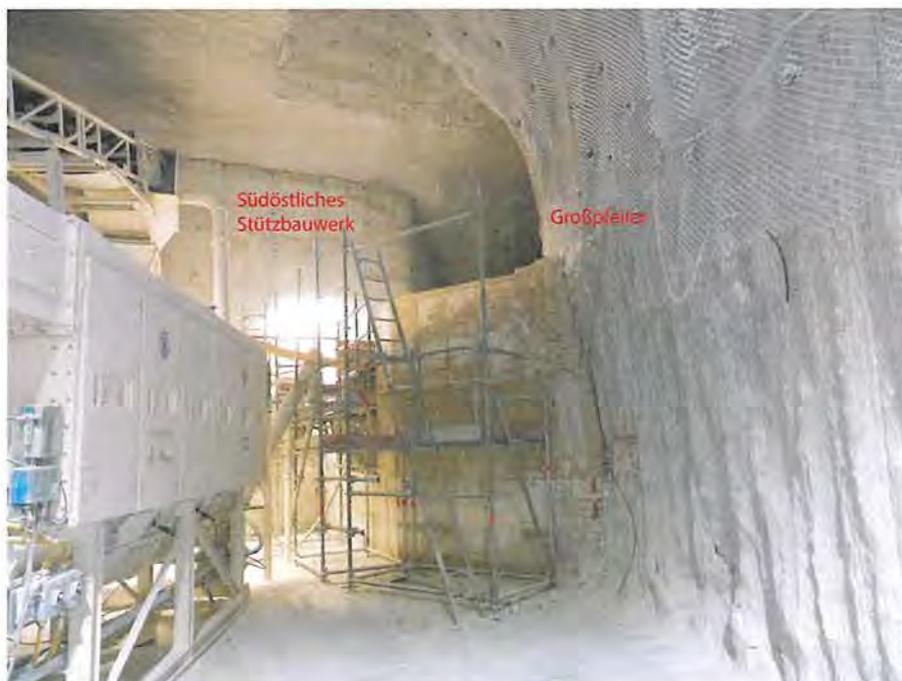
Unmittelbar danach wurde der Abschnitt zwischen den beiden Stützbauwerken südlich des Großpfeilers zunächst flächig durch eine basale Betonlage befestigt (Abbildung 4.27). Darauf aufbauend wurden beidseitig des Förderbands stufenartige Sorelbetonelemente erstellt, welche dem ansteigenden Verlauf des Bands folgen und knapp oberhalb davon abschließen.

Abbildung 4.27: Erstellung eines Stützbauwerks im Bereich des Förderbands zwischen Großpfeiler und Südstoß mit Anbindung an das firstbündige Stützbauwerk am südöstlichen Stoß der 20BA, Blick nach Südwesten (21.02.2020)

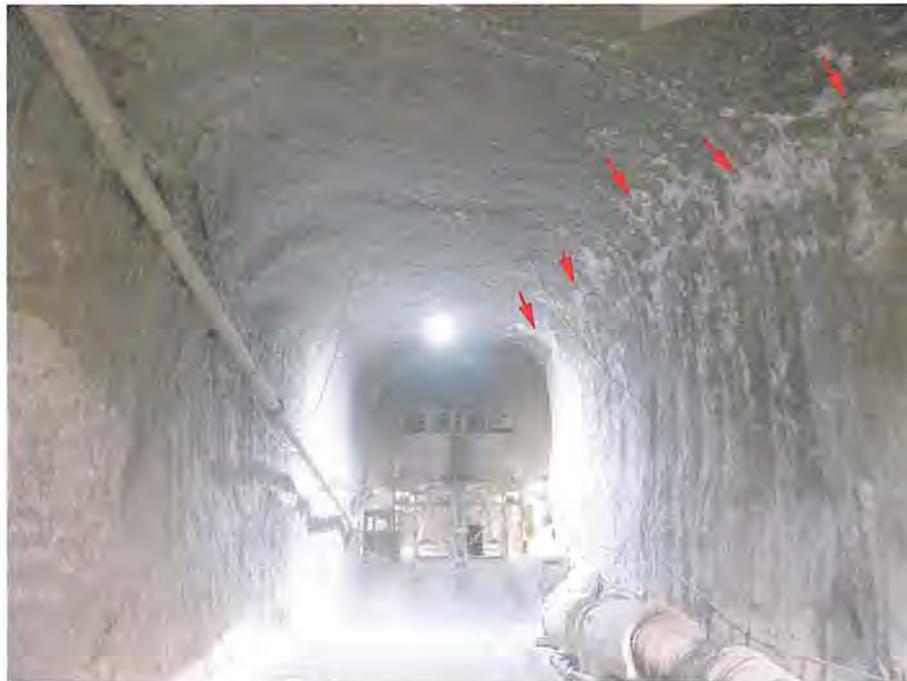
Die Fußfahung, welche die Bereiche der 20BA und 50BA verbindet, ist durch intensive Rissbildungen geschädigt. Auch der Grubenraum der 50BA, welcher eine große Firsthöhe aufweist, zeigt sich insbesondere am Nordoststoß und im Übergang Südoststoß/Firste durch Abschalungen bzw. Scherflächen entfestigt (Abbildung 4.29). Auch der nördliche Pfeiler zur Wendelstrecke weist beginnende Risse bzw. Scherflächen auf. Die Abschalungen im Übergangsbereich zur Firste sind lokal geankert und werden bedarfsweise beraubt.

Abbildung 4.29: Baustoffanlage 50BA mit großer Firsthöhe und lokal geankerten Auflockerungen im Übergang Stoß/ Firste, Blick nach Nordosten (23.04.2020)

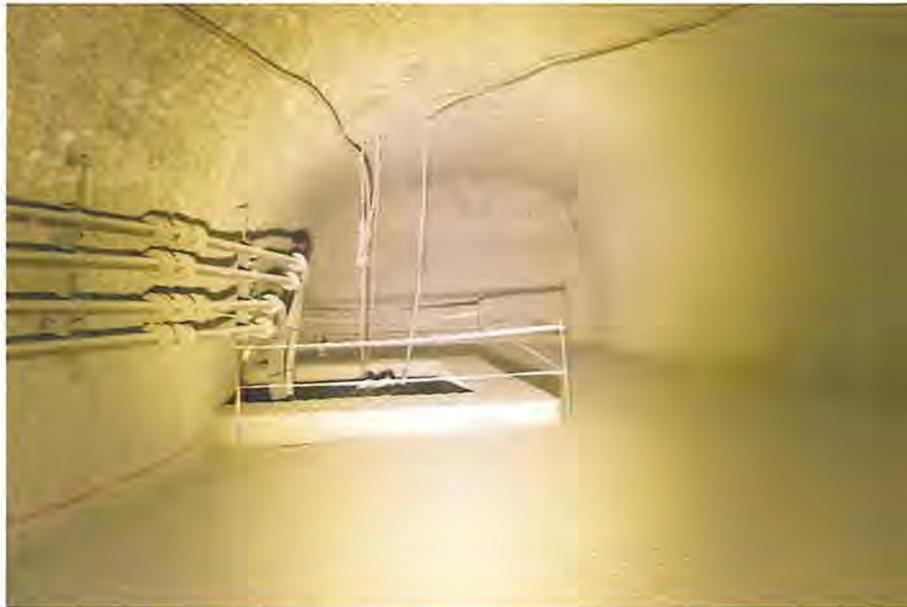
Ende 2019 wurde die Sohle im Endabschnitt der nordwestlich vom Füllort Schacht 4 aufgefahrenen Strecke zum Management von auf der 800-m-Sohle gesammelten Lösungen mit Sorelbeton ertüchtigt (Abbildung 4.30).

Abbildung 4.30: Mit Sorelbeton befestigte Sohle im Endabschnitt der zum Lösungsmanagement nordwestlich vom Füllort Schacht 4/700 aufgefahrenen Strecke sowie Einfassung der von der 800-m-Sohle eintreffenden Rohrleitungen, Blick nach Nordwesten (21.02.2020)

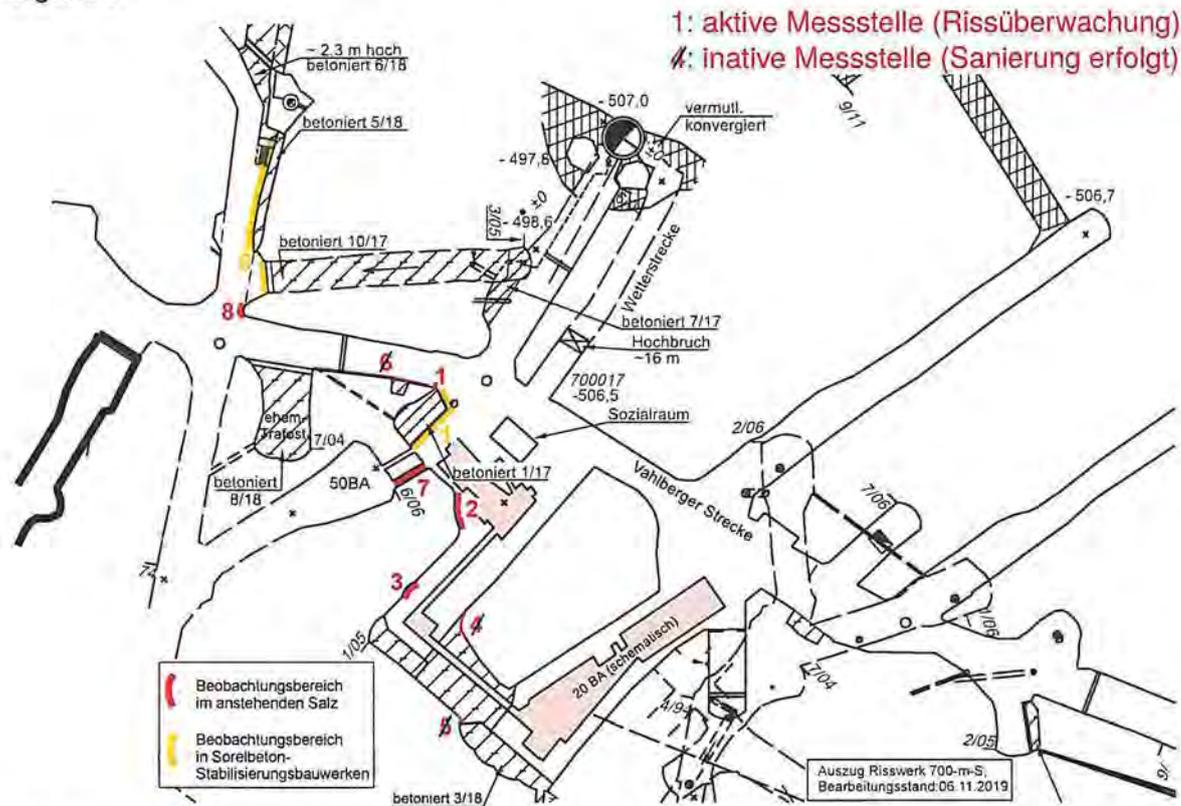
Im Bereich zwischen den beiden Wettertoren im westlichen Abschnitt der Vahlberger Strecke sowie an fünf Lokationen im anschließenden südwestlichen Bereich der Baustoffanlage 20BA (s. Abbildung 4.31) erfolgt seit Oktober 2014 die Messung von Rissöffnungsweiten und Längenänderungen der Risse an den Stößen, welche überwiegend vertikal und nur vereinzelt horizontal verlaufen. Seit Januar 2016 werden die Risse in dem Fluchtweg zwischen den Baustoffanlagen 20BA und 50BA als siebte Lokation überwacht. Ab März 2017 werden vertikale Risse geringer Öffnungsweite im Pfeiler zwischen dem westlichen Zugangsbereich der Vahlberger Strecke und der Strecke in Richtung Schacht 4 als achte Lokation beobachtet. Die Beobachtungsbereiche 1, 4 und 5 sind ab 1/2017 bzw. 3/2018 aufgrund der Erstellung von Stützbauwerken nur noch eingeschränkt messbar. Seit Mitte 2019 sind die Risse der Beobachtungsbereiche 4 und 5 nicht mehr zugänglich. Die Risse des Beobachtungsbereichs 6 sind bei Nachschnitтарbeiten im März 2018 entfallen, dort sind aktuell keine messbaren Risse vorhanden.

Abbildung 4.31: Lage der Beobachtungsbereiche im Umfeld der Baustoffanlage 20BA auf der 700-m-Sohle

In den acht Beobachtungsbereichen im anstehenden Salz wurden an den zuletzt im Februar 2020 durchgeführten Messungen überwiegend konstante bzw. leicht zunehmende Öffnungsweiten im Vergleich zu den Vormessungen ermittelt. Insbesondere im Beobachtungsbereich 7 zeigen sich an mehreren Rissen Aufweitungen von bis zu 1,5 mm sowie Versatz- bzw. Scherungsbeträge von bis zu 10 mm. Die maximal registrierte Rissverlängerung beträgt 4 cm im Beobachtungsbereich 2.

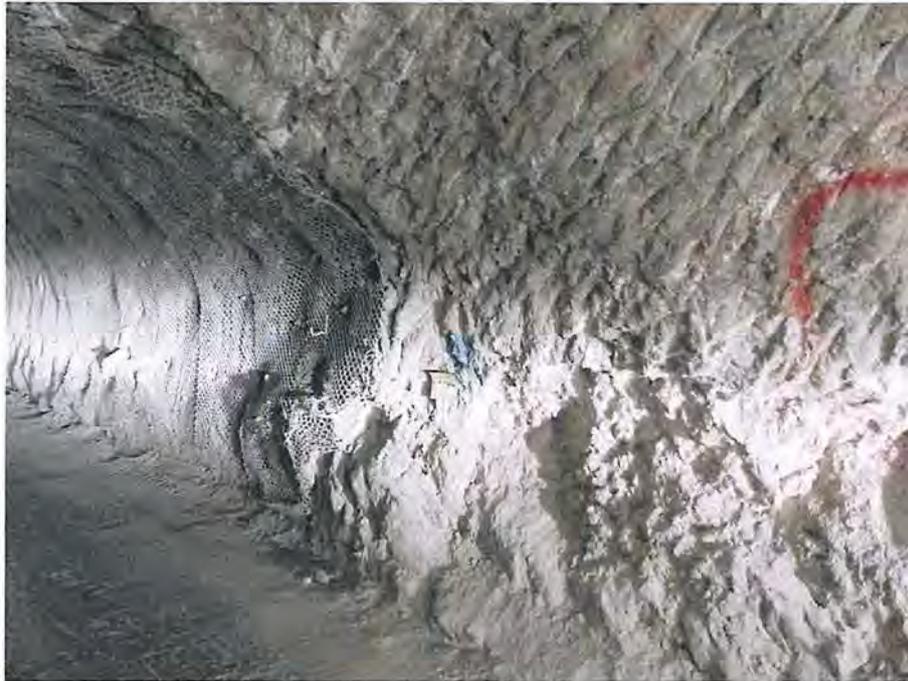
Abbildung 4.36: Intensive Abschalungen am Nordstoß der Richtstrecke nach Osten im Firstniveau auf Höhe der Abbaue 12-13, Blick nach Nordwesten (05.03.2020)

Insbesondere im Bereich der Abbaue 11 bis 14 weisen die zunehmend entfestigten Stöße der Richtstrecke nach Osten im Firstniveau der 700-m-Sohle intensive Abschalungen auf und sind fortlaufend zu berauben (Abbildung 4.36).

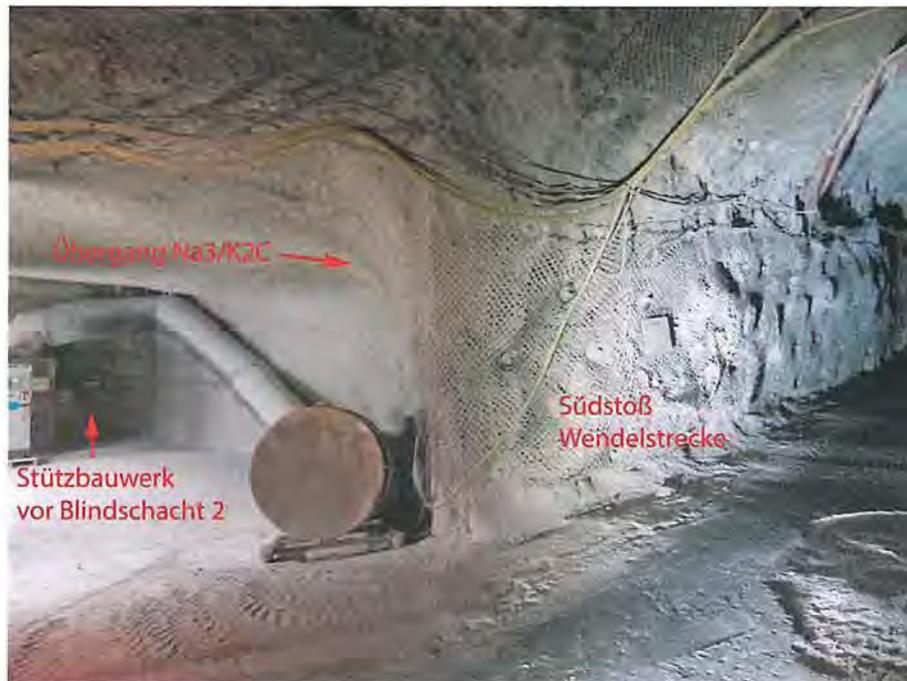
Abbildung 4.37: Entfestigter Südstoß der Wendelstrecke westlich des im südlichen Teil verfüllten Zugangs zum Blindschacht 2, Blick nach Südwesten (26.03.2020)

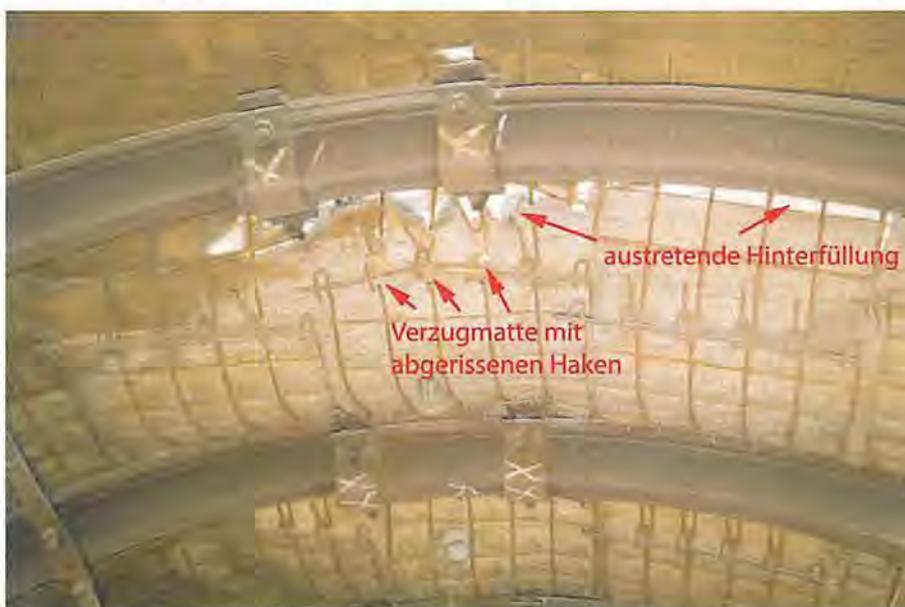
Der Gleitbogenausbau im Bereich des Abbaus 1, welcher unmittelbar von dem nach Süden verlaufenden Querschlag abgeht, zeigt keine Tropfstellen, jedoch sind auch dort zunehmend Schädigungen im Bereich der Verzugmatten zu beobachten (Abbildung 4.38). Im östlich anschließenden Pfeiler 1/2 befindet sich das Rollloch R1 (Katasterstelle L725005), welches Anfang 2018 nachgeschnitten wurde.

Abbildung 4.38: Schädigungen der Verzugmatten mit einhergehendem Austritt von Hinterfüllungsmaterial im Firstbereich der Gleitbögen 16 und 17 im Abbau 1/725, Blick nach Osten, 02.03.2020

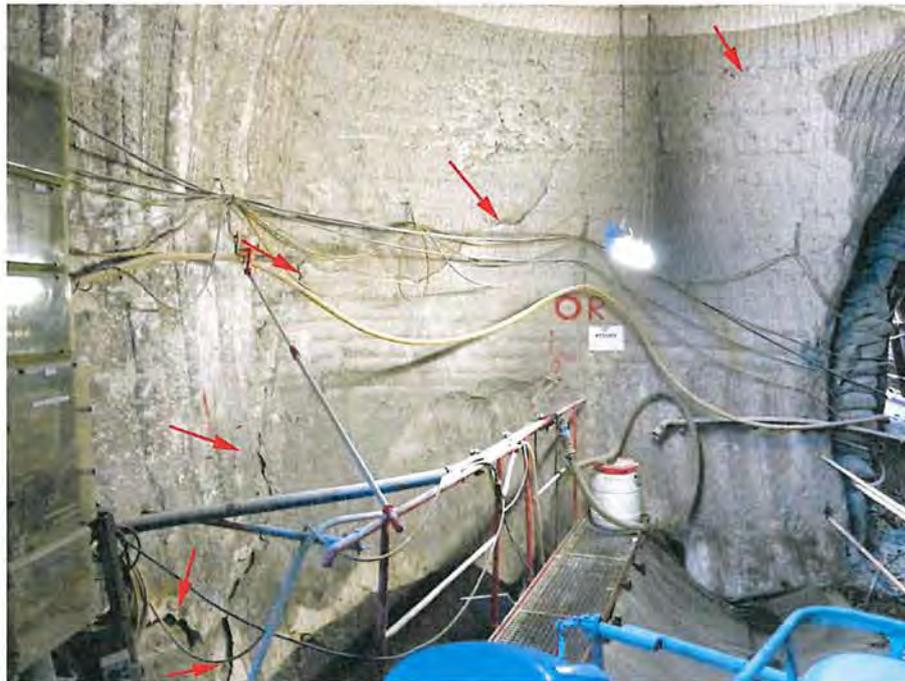
Der weit überwiegende Anteil davon wird an der Katasterstelle P725004 (Abbildung 4.40 auf Blatt 141), am Nordstoß des Pfeilers 2/3, mit einer mittleren Fassungsrate für 2019 von 556 L/d aufgefangen. Die Fassungsraten der übrigen Abbaureihen bzw. Rolllöcher auf der 725-m-Sohle bewegen sich weiterhin auf einem vergleichsweise deutlich niedrigeren Niveau (Abbildung 5.3 auf Blatt 182).

Am Nordstoß, nahe des Schichtübergangs vom Na₃-Linien Salz zum K2C, ist die Katasterstelle P725004 gelegen, wobei der Stoß auf Höhe der Katasterstelle (Sumpf) deutliche Abschaltungen aufweist, welche visuell nur eine geringe Aufweitung zum letzten Berichtsstand erkennen lassen (Abbildung 4.40).

Abbildung 4.40: Katasterstelle P725004 in Pfeiler 2/3 mit Abschaltungen am Nordstoß, Blick nach Osten, 02.03.2020
