PT037581

Stand: 27.05.2020

Jahresbericht 2019 – Geomonitoring Asse

**Geotechnisches, geophysikalisches, geochemisches Monitoring
und Baustoffuntersuchungen**

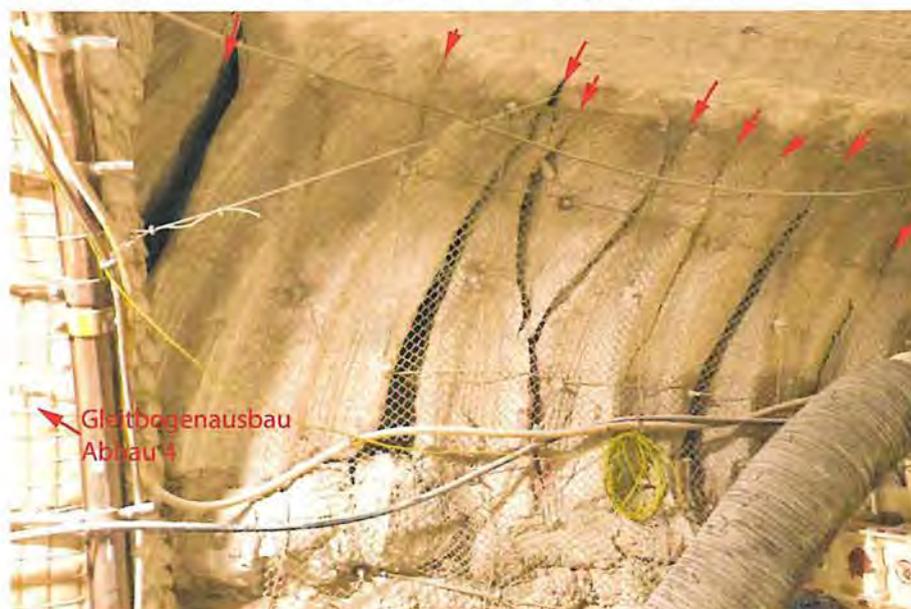
Der Pfeiler 3/4 weist im Bereich des Südstoßes intensive Vertikalrisse mit Öffnungsweiten bis in den dm-Bereich auf (Pfeilerquerdehnung), dementsprechend ist dieser mit einer Systemankerung und Maschendrahtverzug gesichert (Abbildung 4.43). Im westlichen Abschnitt des Südstoßes sind an zwei Vertikalrisse die Fissurometer 010F und 011F am Pfeiler 3/4 installiert.

Abbildung 4.43: Signifikant entfestigter Südstoß im Osten des Pfeilers 3/4 mit zunehmend aufgeweiteten Vertikalrisse im Übergang zum Gleitbogeneausbau des Abbaus 4/725, Blick nach Süden, 02.03.2020

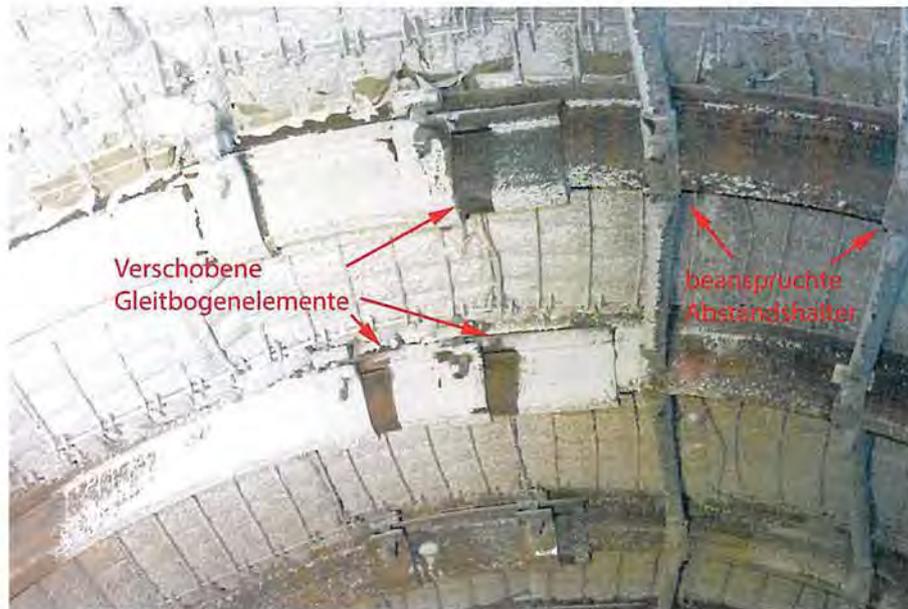
Der Gleitbogenausbau in Abbau 4 zeigt die intensivsten Verschiebungen (Abbildung 4.45) und damit einhergehenden Schädigungen, Tropfstellen sind in diesem Abschnitt nicht erkennbar.

Abbildung 4.45: An Mörtelanhaftungen gut erkennbare Verschiebungen der Gleitbogenelemente im Firstbereich des Gleitbogenausbaus von Abbau 4/725, Blick nach Westen, 02.03.2020

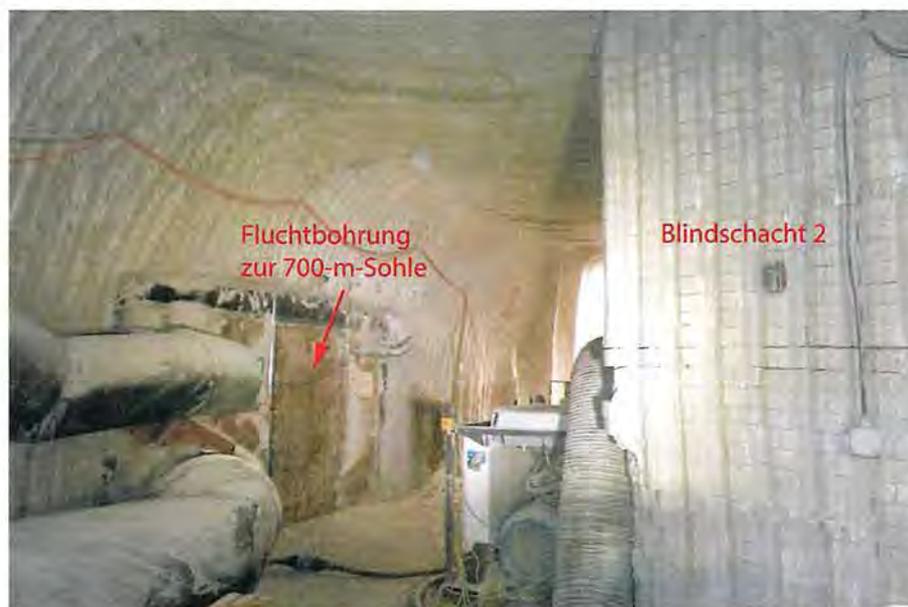
Im Bereich des Pfeilers 4/5 liegt auch der Blindschacht 2, welcher im Vorfeld seiner Verfüllung durch eine L-förmige Schalungsmauer abgemauert wurde (Abbildung 4.46). In einer gegenüber am Nordstoß gelegenen Nische wurde Anfang 2018 eine Fluchtbohrung zur 700-m-Sohle gestoßen. Dort deuten sich an konturnahen Horizontalrissen potentielle Abschalungen an, welche sich augenscheinlich zum letzten Berichtsstand nicht aufgeweitet haben.

Abbildung 4.46: Nachgeschnittener Pfeiler 4/5, östlich des Lösungssumpfs (P725007) mit abgemauertem verfüllten Blindschacht 2 sowie nördlich davon in einer Nische verlaufende Fluchtbohrung zur 700-m-Sohle, Blick nach Osten, 02.03.2019

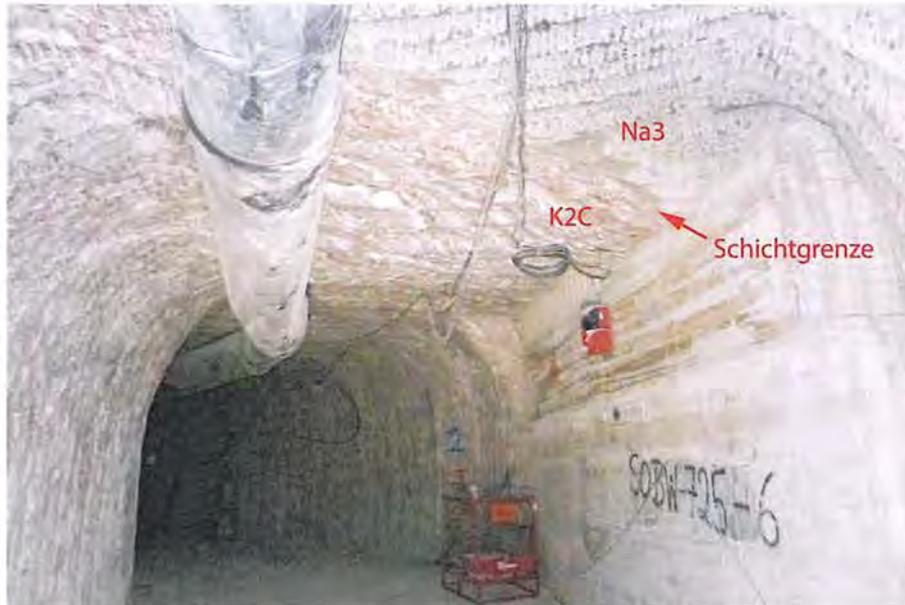
So liegt der Einmündungsbereich des Querschlags nach Norden in die „Gleitbogenausbaustrecke“ noch im Liniensalz (Na 3β). Wenige Meter nördlich ist die lithologische Grenze Na 3β /K2C mit einem teilweise deutlichen Versatz (Trennfläche) ausgebildet (s. Abbildung 4.47 auf Blatt 145).

Im Einmündungsbereich befindet sich die als Bewegungsfläche ausgebildete Schichtgrenze Na3 β /K2C, welche durch Anker gesichert wurde. Auf dieser Höhe befindet sich auch der östlich abgehende und intensiv entfestigte ehemalige Zugang zu Abbau 4/725 im Firstniveau, welcher Anfang 2018 mit Sorelbeton verfüllt wurde (Abbildung 4.47).

Abbildung 4.47: Geankerte Schichtgrenze Na3 β /K2C und verfüllter Zugang zu Abbau 4/725 im südlichen Abschnitt des Querschlags nach Norden, Blick nach Nordosten, 02.03.2019

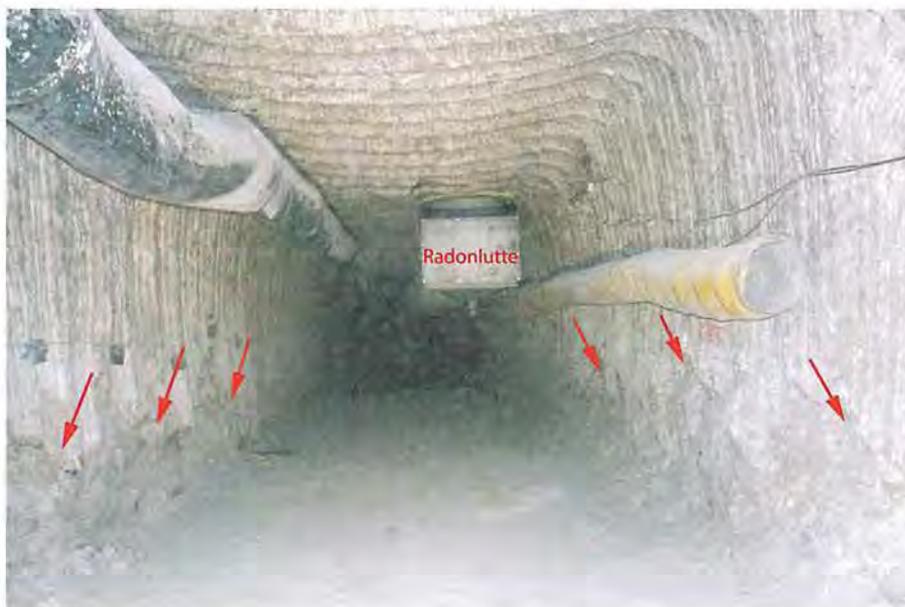
Im weiter nördlich gelegenen Abschnitt des Querschlags weist die Streckenkontur Abschalungen und Risse an den Stößen auf (Abbildung 4.48).

Abbildung 4.48: Nördlicher Abschnitt des Querschlags nach Norden mit der zur Fluchtbohrung verlaufenden Radonlutte und geschädigtem Weststoß, Blick nach Norden, 02.03.2019

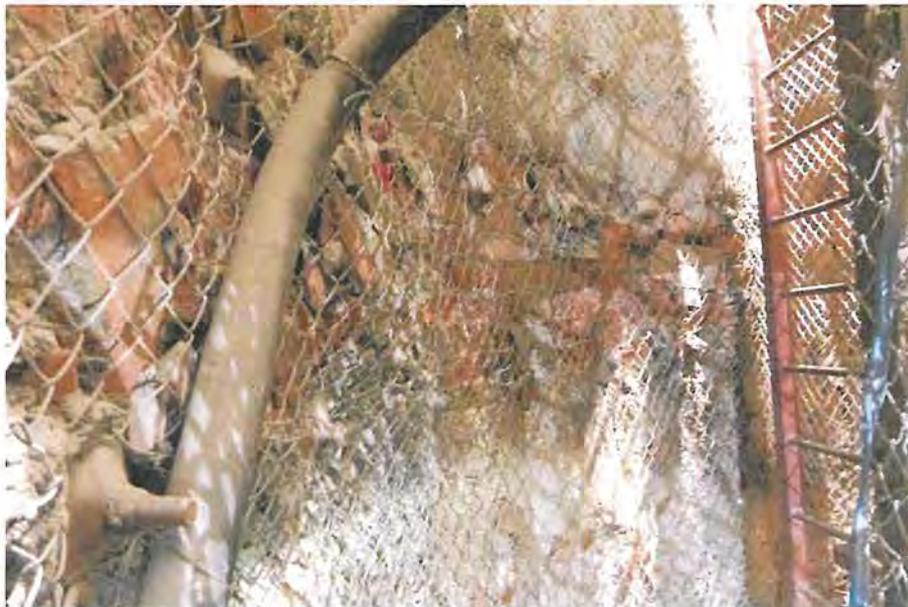
Die Schädigungen des ergänzend in das Monitoringprogramm aufgenommenen Bereichs am Schacht 2 auf der 750-m-Sohle, von der Füllortbühne bis zur Buchtholzbühne, setzen sich kontinuierlich fort (s. Abbildung 4.53 und Abbildung 4.54).

Abbildung 4.53: Intensiv geschädigter Schachtausbau mit Rissen in Beton und Mauerwerk unterhalb der Füllortbühne, Blick nach Westen (10.03.2020)

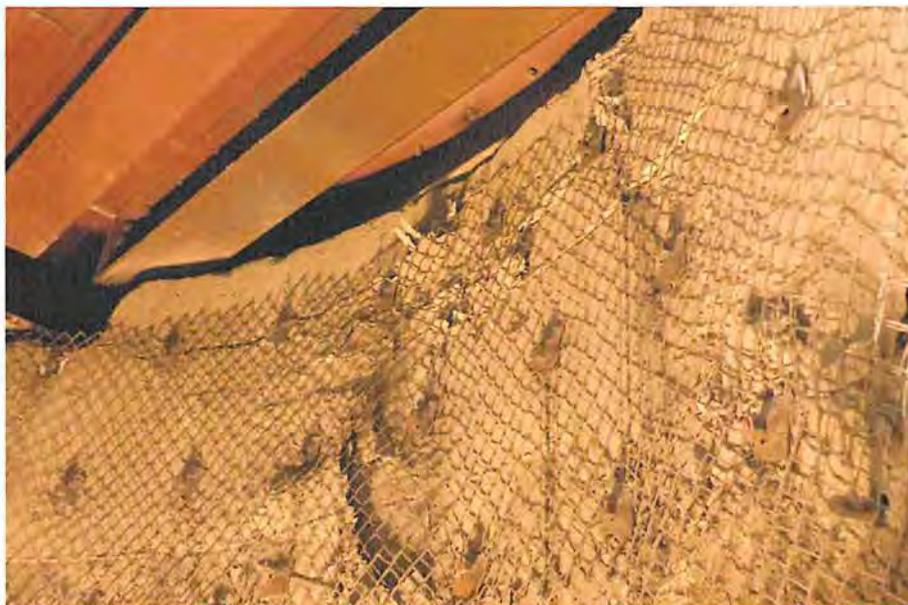
Im Vergleich zur Befahrung Anfang 2018 haben insbesondere die Entfestigungserscheinungen am Betonring unmittelbar unterhalb der Füllortbühne, verstärkt im Osten und Süden des Schachts, weiterhin zugenommen (s. Abbildung 4.54). Die in diesem Bereich bereits seit längerem dokumentierten Tropfstellen, wie Katasterstelle P750157, sind derzeit nicht erkennbar produktiv.

Abbildung 4.54: Intensiv geschädigter Betonring mit zunehmender Rissbildung im östlichen Auflagebereich der Füllortbühne, Blick nach Nordosten (10.03.2020)

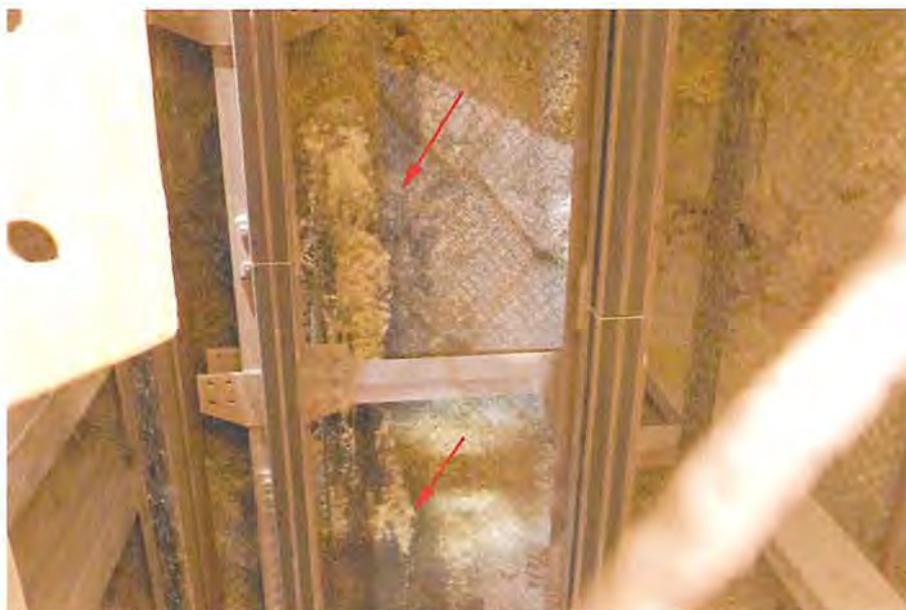
Etwa auf halber Höhe zwischen Füllort- und Buchtholzbühne sind am, lokal durch Feuchtigkeit dunkel verfärbten, Nordweststoß neue stalaktitenförmige Verlaufspuren eingetrockneter Lösung erkennbar, welche aktuell scheinbar trocken sind (s. Abbildung 4.55).

Abbildung 4.55: Eintrocknete stalaktitenförmige Verlaufspuren von Lösung am Nordweststoß zwischen Füllort- und Buchholzbühne, Blick nach Norwesten (10.03.2020)

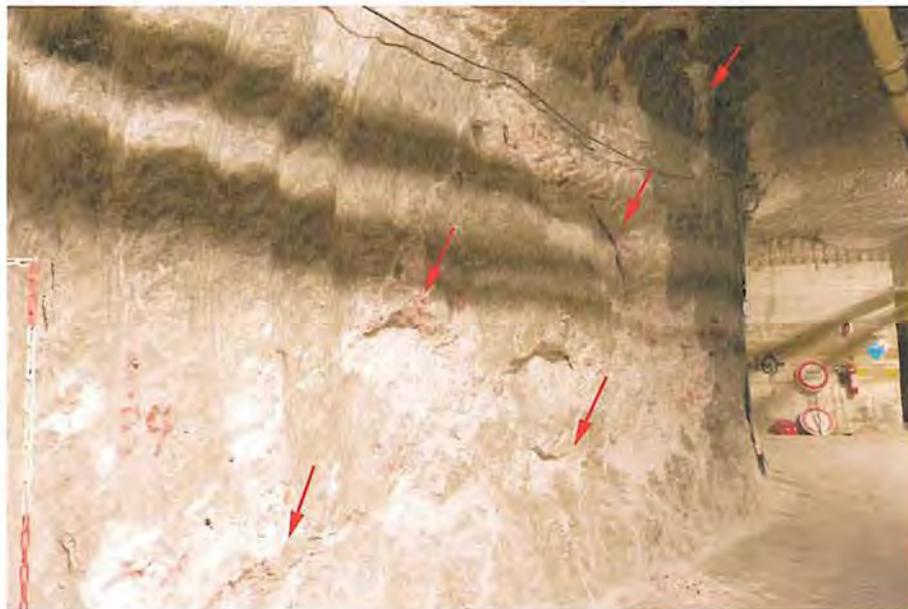
Die nördliche Richtstrecke nach Westen, zwischen der westlichen Füllortumfahrung Schacht 2 und dem Zugang zu Füllort Schacht 4 auf der 750-m-Sohle, weist, begünstigt durch einen kleinräumigen Wechsel der geologischen Schichten, zunehmend intensive Abschalungen und Risse an den Stößen auf (s. Abbildung 4.58).

Abbildung 4.58: Regelmäßig beraubter intensiv geschädigter Norddstoß der nördlichen Richtstrecke nach Westen zwischen westl. Umfahrung und Schacht 4/750, Blick nach Südwesten (12.02.2019)

- Der Übergangsbereich des Füllorts Schacht 2 auf der 750-m-Sohle zur nördlichen Richtstrecke nach Westen, zwischen westlicher Umfahrung und Schacht 4 auf der 750-m-Sohle, wurde in den letzten Jahren mehrfach beraubt und lokal kleinräumig geankert. Zur Begrenzung der weiterhin zunehmenden Schädigung sollte dieser Streckenabschnitt durch Stützmauern ertüchtigt werden.

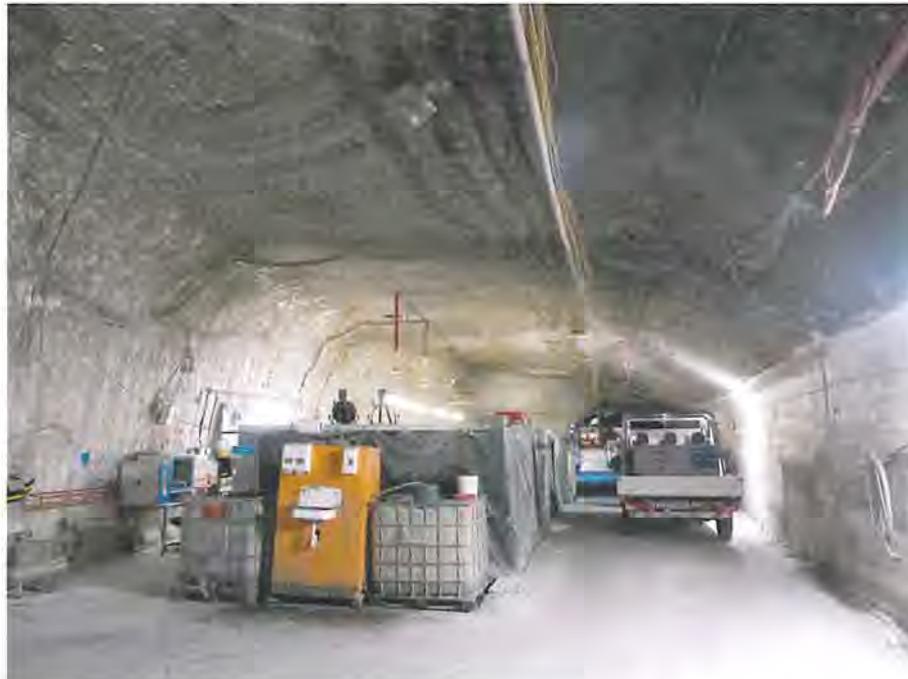
Der nordöstliche Teil der Streckenaufweitung wird als Pausenplatz genutzt (Abbildung 4.61).

Abbildung 4.61: Pausenplatz in nordöstlicher Streckenaufweitung und mit Stützbauwerken stabilisierter Südstoß, Blick nach Südost (10.03.2020)

Ein im Abbau 4a (Na2) erkundeter Firstspalt wurde 2017 zur weiteren Stabilisierung mit 4.704 m³ Sorelbeton verfüllt. Im selben Jahr wurden auch die Sohle des Pausenplatzes mit Sorelbeton ertüchtigt und der westliche Abschnitt des Nordstoßes der nördlichen Richtstrecke nach Osten nachgeschnitten.

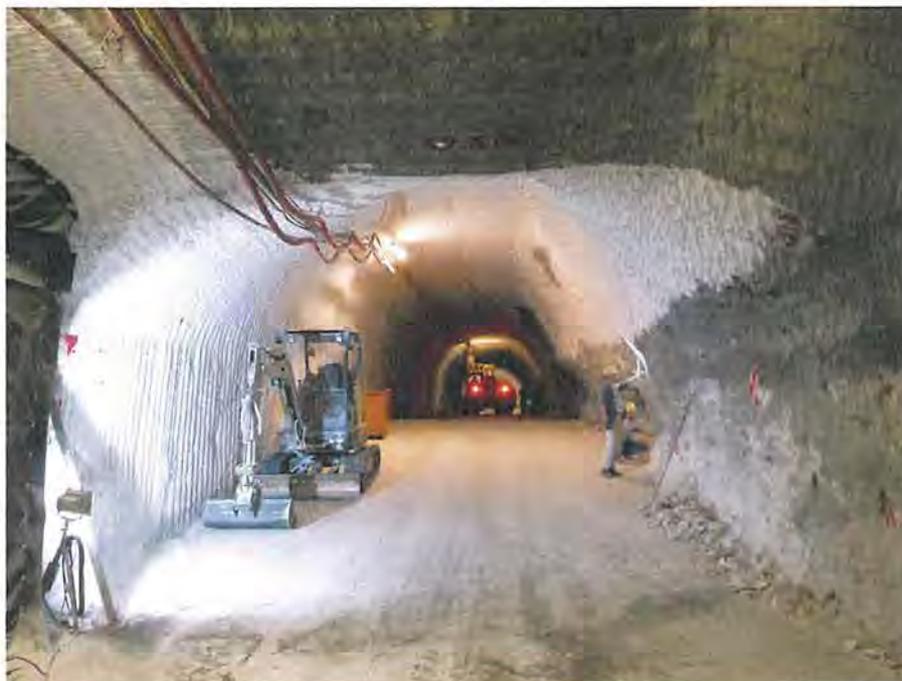
Abbildung 4.64: Nördliche Richtstrecke n. Osten östlich des Querschlags mit Grubenwehrraum am Beginn der Sohlenaufhöhung mit Sorelbeton. Nordstoß und Firste sind nachgeschnitten, der Südstoß wird zum Nachschnitt vorbereitet. Blick nach Südosten (10.03.2020)

Nachdem in den vergangenen Jahren im zunehmend geschädigten östlichen Abschnitt der nördliche Richtstrecke nach Osten nur vereinzelt kleinräumige händische Beraube- bzw. Ankermaßnahmen durchgeführt wurden, erfolgt dort seit November 2019 ein intensiver Nachschnitt der Streckenkontur. Nach Errichtung eines Wetterverschlags westlich des Zugangs zum Abbau 5/750 (Na2) im November 2019 wurde in diesem Streckenabschnitt sukzessive die Systemankerung mit dem Maschendrahtverzug geraubt und zunächst ein maximal ca. 1,8 m tiefer Kanal in den Scheitelpunkt der Firste gefräst. Von dort aus wurde zuerst der Nordstoß in max. etwa 1,0 m Breite nachgeschnitten, wobei der weit überwiegende Teil der Auflockerungen entfernt wurde (Abbildung 4.64). Nachfolgend wurde bis Februar 2020 der Südstoß zunächst bis in den Bereich unterhalb des Übergangs der Firste zum Stoß gefräst.

Im Anschluss ist ein vollständiger Nachschnitt bis zur Sohle vorgesehen, bevor der Südstoß durch eine vorgesetzten Stabilisierungsmauer stabilisiert wird. Die Sohle selbst wird aktuell bis zum Abzweig des Zugangs zu Abbau 5/750 (Na2) mit einer max. 0,8 m mächtigen Sorelbetonlage ertüchtigt, welche auch zur Stabilisierung der unteren Stoßbereiche beiträgt (Abbildung 4.65). Im Anschluss ist eine Angleichung der zur Faktenerhebung (FE) verlaufenden Rampensohle vorgesehen (Abbildung 4.66).

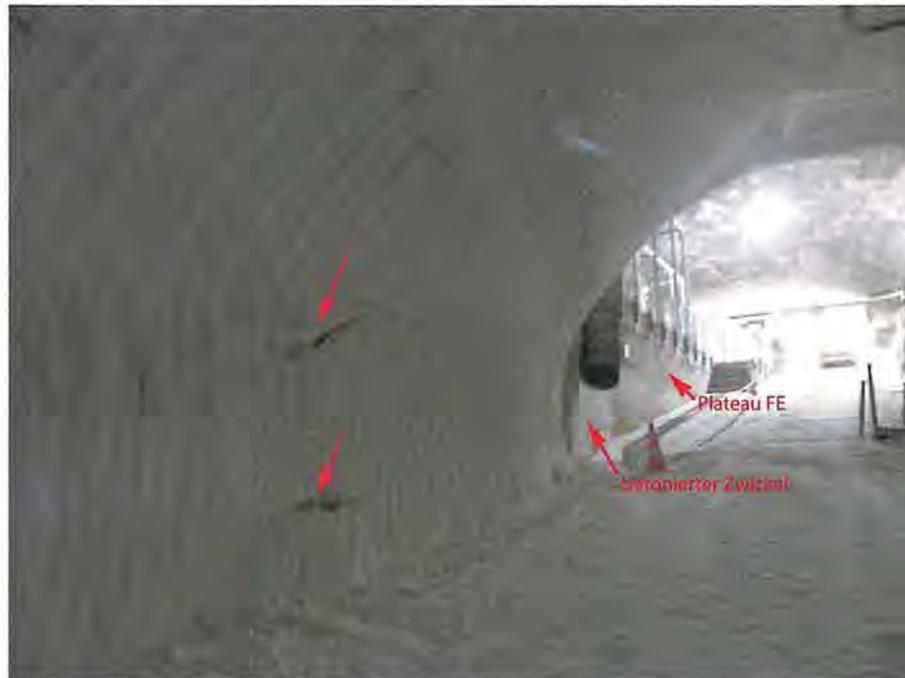
Abbildung 4.67: Beim Nachschnitt des entfestigten Südstoßes im Zufahrtbereich zum Abbau 5/750 (Na2) wurden die Schädigungen bis auf reliktsiche Risse weitgehend entfernt. Der geschädigte Zwickel im Übergang des Südstoßes zum Sorelbetonplateau des Standorts der Faktenerhebung wurde betoniert. Blick nach Südwesten (10.03.2020)

Der zwischen dem Südstoß im Übergang zum Abbau 5/750 (Na2) und dem östlichen Betonfundament des Plateaus der Faktenerhebung (FE) ausgebildete entfestigte Zwickelbereich wurde im August 2019 abgeschalt und mit einem Sorelbetonstützbauwerk stabilisiert. Dieses schließt bündig an das östliche Plateau der Faktenerhebung an (Abbildung 4.67).

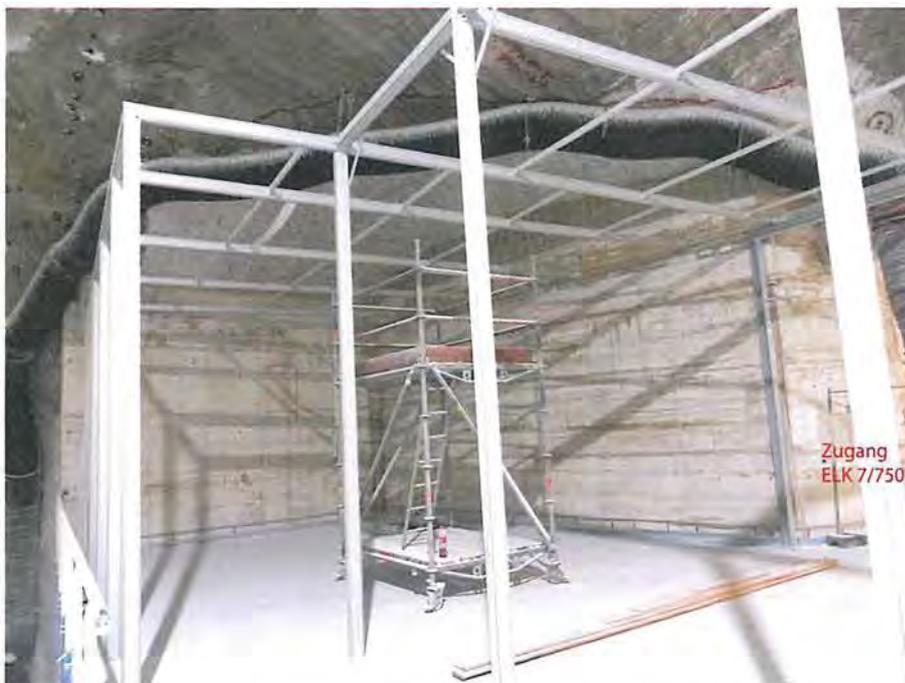
Abbildung 4.68: Sanierter Standort zur geplanten Erkundung der ELK 12/750 mit firstbündigen Stützmauern am Ost- und Südstoß, Blick nach Südosten (21.02.2020)

Östlich des Zugangs zur ELK 7/750, am geplanten Erkundungsstandort der ELK 12/750, wurden die entfestigten Süd- und Oststoße nachgeschnitten und mit Sorelbetonstützmauern firstbündig stabilisiert (Abbildung 4.68). Diese schließen am Oststoß an den betonierten Zwickelbereich an und verlaufen ca. 2 m bis in den östlichen Stoß des Zugangs zur ELK 7/750 hinein.

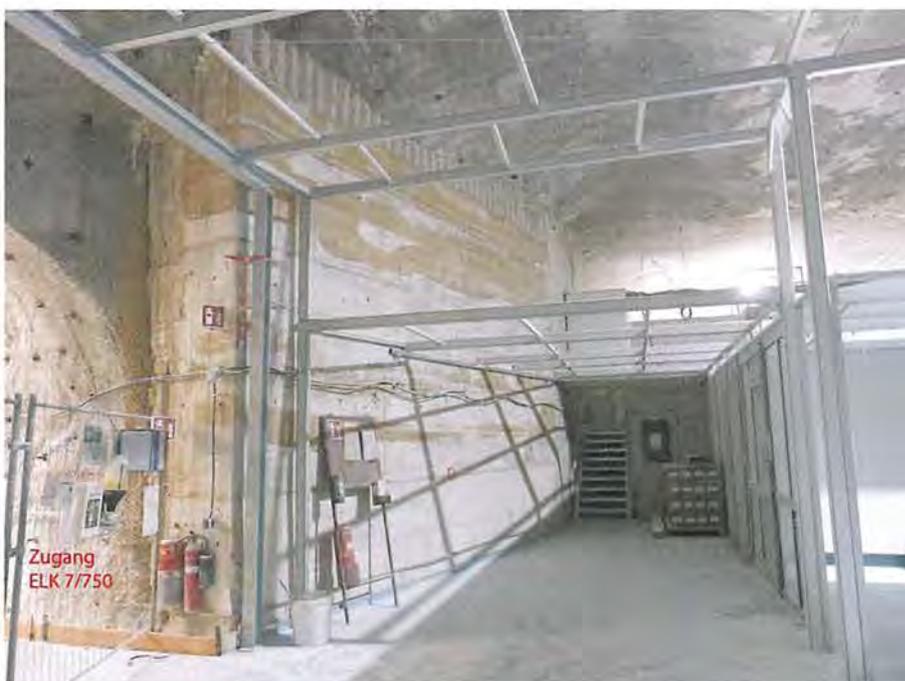
Abbildung 4.69: Durchgehend mit firstbündigen Stützmauern stabilisierter Südstoß zwischen dem Zugang zur ELK 7/750 und dem westlich gelagertem Salzhauwerk. Blick nach Süden (21.02.2020)

Der Südstoß westlich des Zugangs zur ELK 7/750 wurde ohne vorherigen Nachschnitt mit einer Stützmauer gesichert, welche an das bereits westlich vorhandene ältere Mauerelement anschließt. Darüber hinaus wurde letzteres zur Firste hin abgemauert, womit der Südstoß im Bereich der Faktenerhebung (FE) bis zum Salzhauwerk durchgehend firstbündig stabilisiert wurde (Abbildung 4.69).

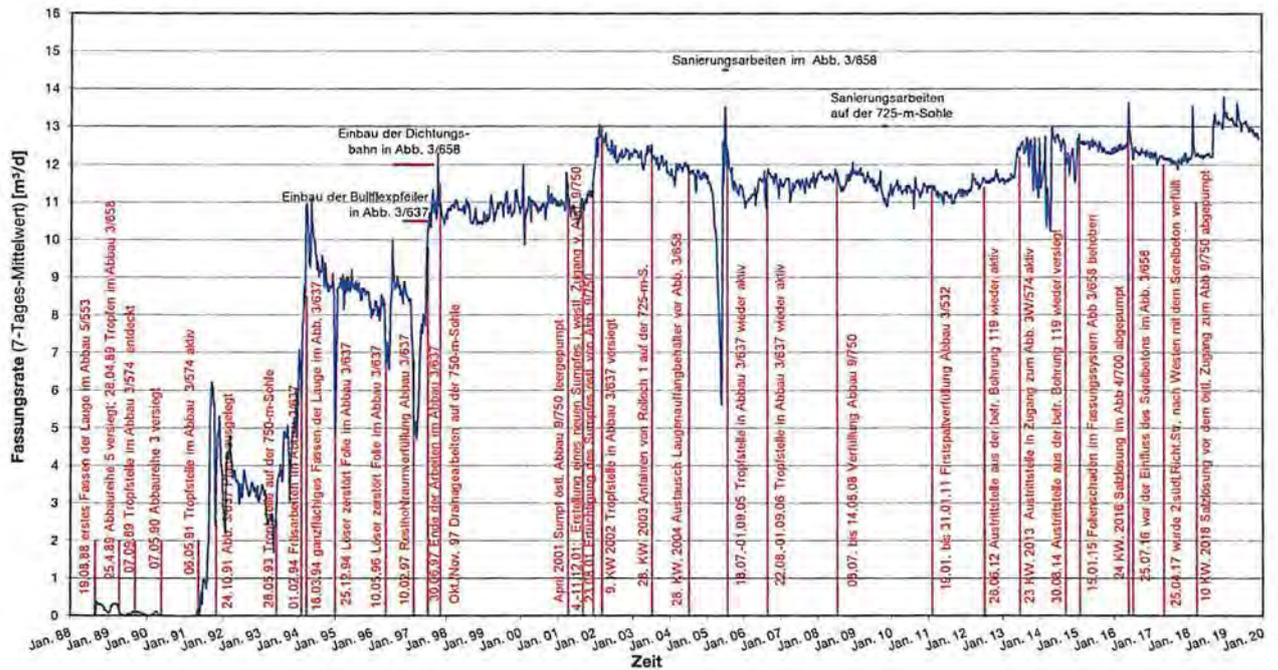
Abbildung 5.1: Fassungsrate im Baufeld der Südflanke (Wochenmittel)

In der Abbildung 5.1 ist die gesamte Entwicklung der im Baufeld an der Südflanke gefassten Salzlösungen seit 1988 dargestellt. Seit August 1988 wurden in den Steinsalzabbauen der Südflanke Salzlösungsaustritte entdeckt, die sich im Laufe der Jahre verlagert haben [66]. Der erste Salzlösungszutritt wurde am 19.08.1988 im Abbau 5/553 festgestellt. Die Aufnahme der ersten Tropfstelle im Abbau 3/658 erfolgte am 28.04.1989. Im Abbau 3/574 wurde am 07.09.1989 eine Austrittsstelle detektiert. Die zugetretenen Salzlösungen sickerten auch in tiefere Grubenbereiche an der Südflanke. Um eine bessere Fassung in der Abbaureihe 3 zu schaffen, wurde im Mai 1991 eine weitere Bohrung durch die Abbaue 3/637 und 3/658 gestoßen. Bis Ende August 1991 stieg die Fassungsrate auf ca. 6 m³/d an.

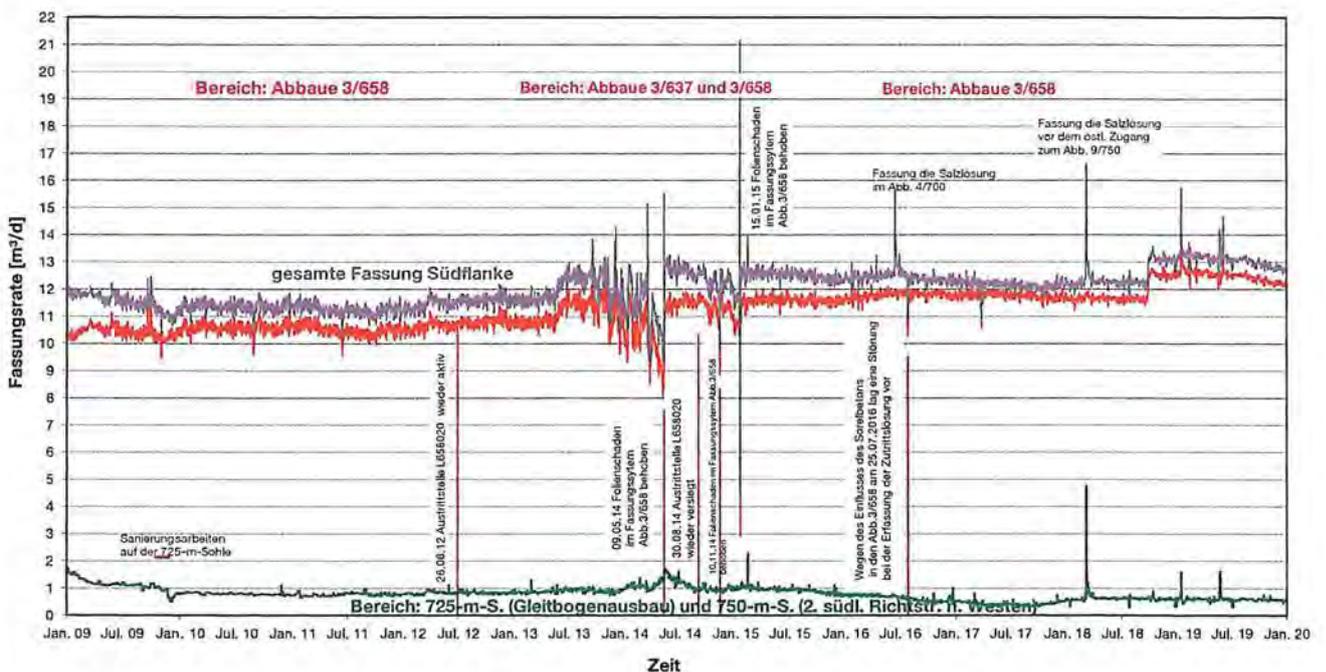
Im Jahr 2019 wurde eine leichte stufenweise Abnahme der durchschnittlichen Fassungsrate von 13,8 m³/d auf 12,7 m³/d registriert. Ab etwa Mitte August 2019 zeigt sich eine Abnahme der Fassungsrate im Bereich der Südflanke insgesamt. Die Entwicklung der Fassungsrate auf den unterschiedlichen Sohlen im Bereich der Südflanke ist Abbildung 5.2 und Abbildung 5.3 zu entnehmen. Im Zeitraum vom Januar bis August 2019 lag die Fassungsrate im Bereich von Abbau 3/658 (L658008) mit geringer Schwankungsbreite im Mittel bei ca. 12,6 m³/d. Ab Mitte August 2019 nahm die mittlere Fassungsrate von ca. 12,6 m³/d auf ca. 12,1 m³/d leicht ab (s. Abbildung 5.2).

Abbildung 5.2: Tägliche Fassungsrate im Bereich des Baufeldes der Südflanke

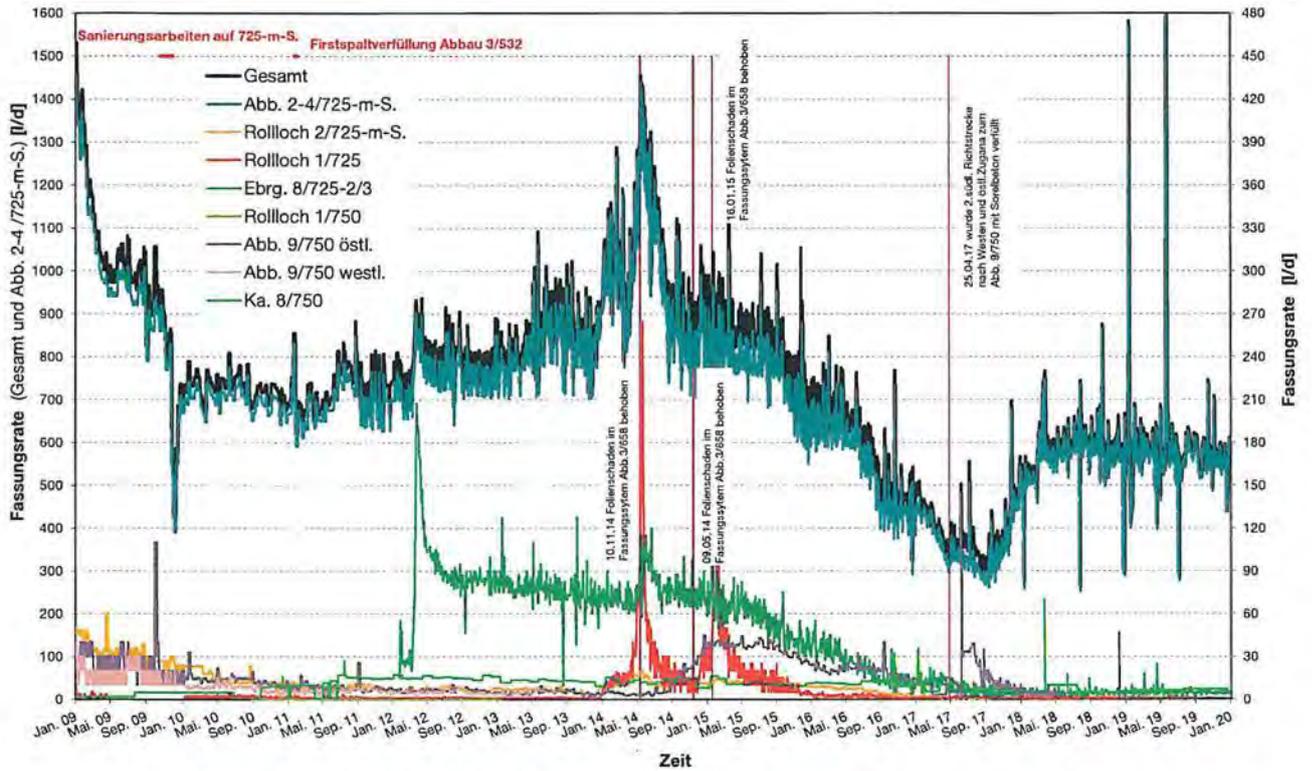
Der weit überwiegende Anteil davon wird an der Katasterstelle P725004 (Abbildung 4.40 auf Blatt 141), am Nordstoß des Pfeilers 2/3, mit einer mittleren Fassungsrate für 2019 von 556 L/d aufgefangen. Die Fassungsraten der übrigen Abbaureihen bzw. Rolllöcher auf der 725-m-Sohle bewegen sich weiterhin auf einem vergleichsweise deutlich niedrigeren Niveau (Abbildung 5.3 auf Blatt 182).

Abbildung 5.3: Fassungsgate im Bereich der Südflanke auf der 725- und 750-m-Sohle

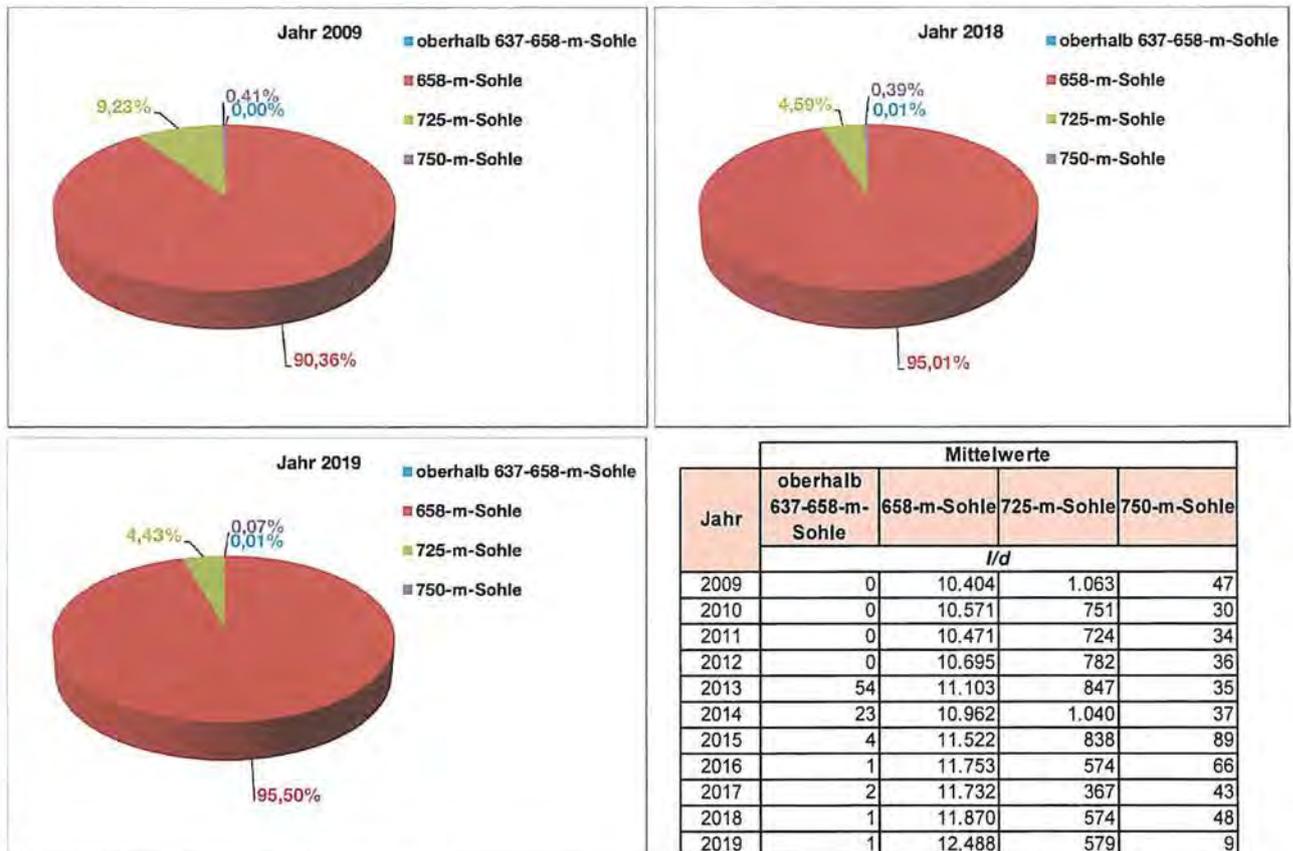
Abbildung 5.4: Prozentualer Anteil der täglich gefassten Lösungen auf den einzelnen Sohlen, bezogen auf die täglich gefasste Gesamtmenge in der Südflanke

In Abbildung 5.4 ist die prozentuale Verteilung der täglich gefassten Lösungsmengen in der Südflanke für verschiedene Teufenbereiche dargestellt. Seit Juni 2013 werden auch Lösungen oberhalb der 637- und 658-m-Sohle gefasst, die 2019 jedoch lediglich noch einen Anteil von ca. 0,01 % der täglich im Bereich der Südflanke aufgefangenen Lösungsmengen umfassen. Der größte Anteil der gefassten Lösungen in der Südflanke wird auf der 658-m-Sohle gesammelt (ca. 95,50 %). Auf der 725-m-Sohle werden im Bereich der Südflanke Lösungen gesammelt, die nicht im Bereich der 658-m-Sohle aufgefangen werden. Dieser Anteil hat gegenüber dem Vorjahr, wie in Abbildung 5.4 ersichtlich, leicht abgenommen und liegt für das Jahr 2019 bei ca. 4,43 % (2018: 4,59 %). Die absolute mittlere Fassungsrate von 579 l/d im Jahr 2019 unterscheidet sich kaum von den 574 l/d aus dem Jahr 2018. Diese Lösung stellt aufgrund des Lösungspotentials gegenüber den Kalisalzbereichen weiterhin eine nicht zu unterschätzende Gefahr dar.

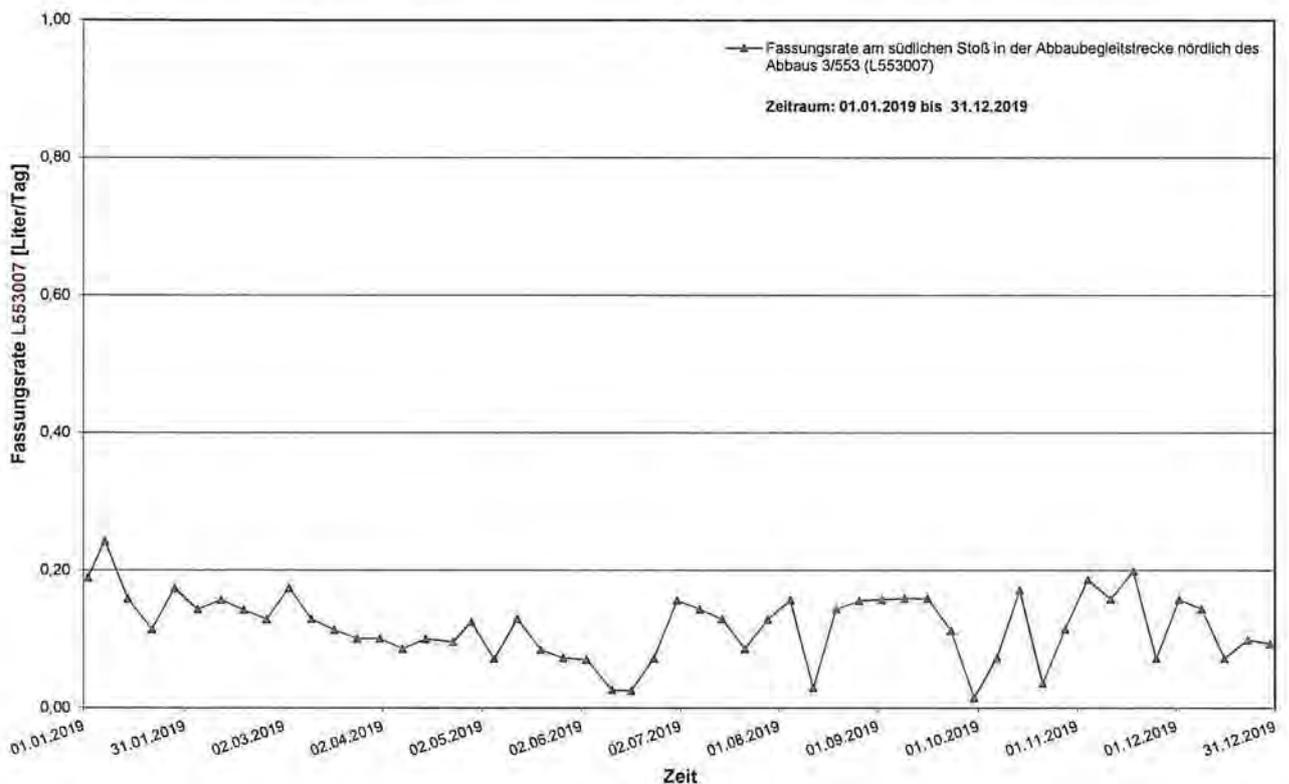
Oberhalb der 637- und 658-m-Sohle, d. h. genauer auf der 553-Sohle (s. Abbildung 5.5), sind die Fassungsraten auch 2019 weiter zurück gegangen. Lediglich auf der 490-m-Sohle wurden zusätzliche geringe Mengen von ca. 0,6 l/d gefasst. Vor und nach kurzfristigen Anstiegen (am 12.01.2019 und am 02.06.2019) wurden relativ konstante Fassungsraten registriert. Die gefasste Lösungsmenge im Abbau 3/658 nahm ab Mitte August 2019 von ca. 12,6 m³/d auf ca. 12,1 m³/d leicht ab (s. Abbildung 5.6). Starke Schwankungen in den Fassungsraten, wie sie bei den Veränderungen der Fassungsraten 2014 zu beobachten waren, traten hier nicht auf (s. Abbildung 5.2). Bis zum 30.09.2019 gilt die Meldeschwelle von 12,1 m³/d als überschritten, was in Erfüllung der Nebenbestimmung Nr. 4 zum Hauptbetriebsplan 2017/2019 (s.[67]) zur täglichen Information des LBEG führte. Die mit der Zulassung des neuen Hauptbetriebsplans ab dem 01.10.2019 (s.[65]) geltenden neuen Meldeschwellen für die Fassungsrate an der Hauptfassungsstelle wurden bis zum 31.12.2019 eingehalten.

Abbildung 5.5: Fassungsrate aus dem Bereich 553-m-Sohle

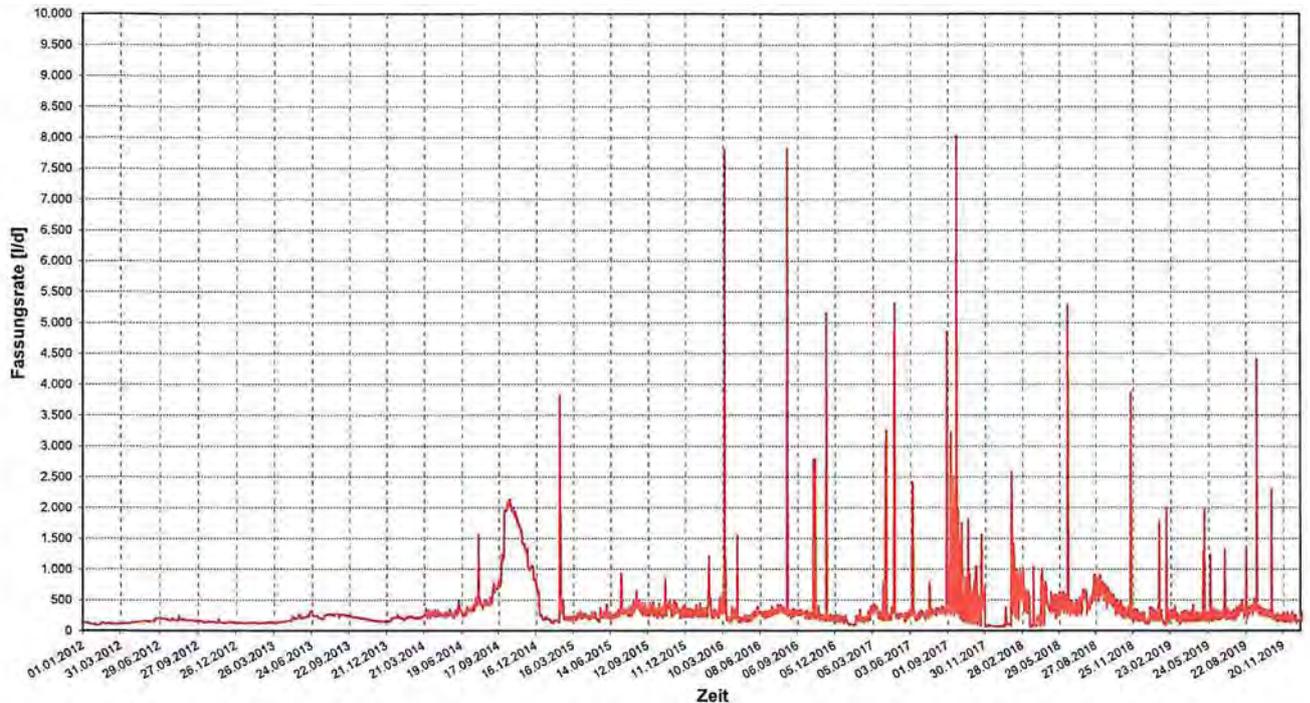
Im Bereich der Nordflanke wurde in der Vergangenheit an mehreren Sammelstellen in Sümpfen und Erkundungsbohrungen Lösung gefasst. Im Jahr 2019 gab es keine technische Veränderung des Fassungs-systems. In Abbildung 5.7 ist die Entwicklung der Fassungsrate dargestellt. Die Fassungs-menge im Bereich der Nordflanke lag im Jahr 2019 bei 105 m³ (2018 rund 157 m³). Das entspricht einer mittleren Fassungsrate von 0,29 m³/d für 2019, während in 2018 die Fassungsrate noch 0,43 m³/d betrug.

Abbildung 5.7: Tägliche Fassungsrates aus dem Bereich der Nordflanke

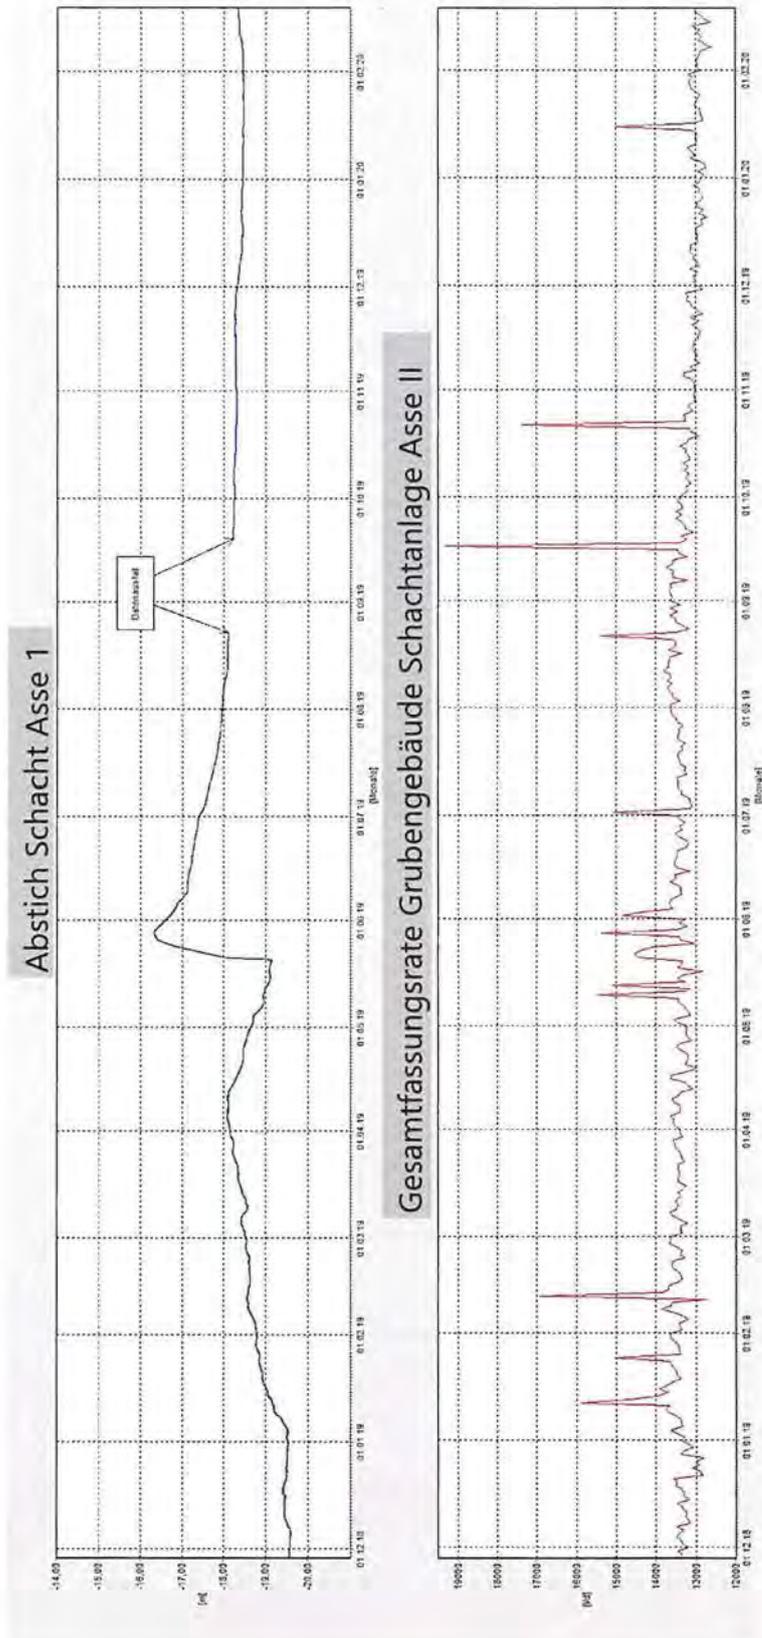
Im Beobachtungszeitraum schwankte der Abstich (Höhendifferenz der Geländeoberkante und des Grundwasserspiegels) im Schacht Asse 1 (s. Abbildung 7.1) zwischen -16,3 bis -19,6 m unter dem Messpunkt, das entspricht Wasserständen zwischen 140,85 mNN und 144,15 mNN. Von 23.08.2019 bis 19.09.2019 wurden vom Datenlogger aufgrund eines defekten Batteriefaches keine Daten aufgezeichnet (s. Abbildung 7.1). Anfang des Jahres 2019 sind, analog zu den Beobachtungen der Vorjahre [68], von Januar bis Mitte Mai saisonal bedingt höhere Wasserstände zu erkennen. Starke Niederschläge in der 2. Maihälfte (am 20.05.2019 mit 72 mm in Dettum) ließen den Wasserstand im Schacht innerhalb weniger Tage bis auf den höchsten Wasserstand im Beobachtungszeitraum am 28.05.2019 mit -16,3 m unter dem Messpunkt ansteigen. Danach folgte bis Mitte Dezember ein kontinuierlicher Rückgang des Wasserstandes bis auf -18,5 m unter den Messpunkt. Auf diesem Niveau verharrte der Wasserstand im Schacht bis zum 19.02.2020. Die in diesem Schacht schon häufiger beobachteten abrupten Absenkungen des Wasserspiegels um mehrere Meter wurde im Berichtszeitraum nicht beobachtet.

Die Gesamtfassungsrate der aufgefangenen Salzlösungen (s. Abbildung 7.1 und Kapitel 5⁽¹⁾ ab Blatt 179) im Grubengebäude der Schachanlage Asse II schwankte im Berichtszeitraum zwischen 12.606 bis 19.326 L/d. Meist lagen die Fassungsrate zwischen 13.000 bis 14.000 L/d. Die hohen Fassungsraten >14.000 L/d sind häufig kurzzeitige Ausreißer von häufig nur einem Tag Dauer. Die Ursache ist häufig das einmalige Leerpumpen eines oder mehrerer Sumpfe, wie z. B. am 17.09.2019. Ab November 2019 ist die Tendenz der Zuflussrate mit teilweise auch unter 13.000 L/d abnehmend. Grundsätzlich sind keine direkten Korrelationen zwischen der Fassungsrate im Grubengebäude und dem Wasserstand im Schacht Asse 1 zu erkennen. Direkte Korrelationen zwischen dem Grundwasser im Deckgebirge und der Fassungsrate der Salzlösungen im Grubengebäude wären ein Hinweis darauf, dass die Zutritte ins Grubengebäude ohne erkennbare drosselnde bzw. stauende Wirkung von zwischengeschalteten Grundwasserhemmern oder Grundwassernichtleitern unmittelbar aus dem Deckgebirge erfolgen würden und ein Absaufen der Grube eine unmittelbare Bedrohung darstellen würde.

Abbildung 7.1: Abstich Schacht Asse 1 und Gesamtfassungsrate im Grubengebäude der Schachtanlage Asse II (Zeitraum: 12/2018–02/2020)

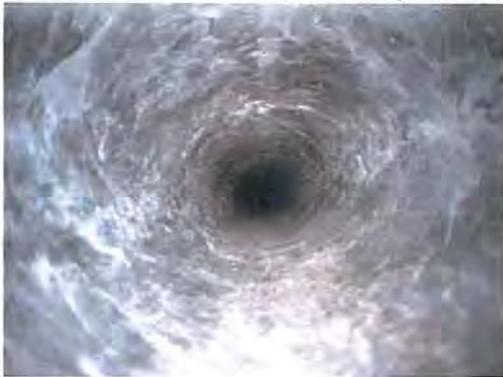
- Pfeilerreihe 2/3:** Die sehr starke gebirgsmechanische Beanspruchung der Pfeilerreihe 2/3 kann anhand der beginnenden elliptischen Verformung und Ausbrüche in den Bohrungen auf der 532-m-Sohle (s. Anhang 3.2, Bild 1 auf Blatt 279) und auf der 658-m-Sohle (s. Anhang 3.2, Bild 2 auf Blatt 279) sowie der vermehrten Rissbildung in der bereits abgeworfenen Bohrung auf der 574-m-Sohle [13] belegt werden. Zusätzlich deuten Ausblühungen und dunkle Flecken an den Bohrlochkonturen auf eine leichte Durchfeuchtung hin. Alle Bohrungen wurden Ende der 1990er Jahre erstellt.

Bild 1: Bohrung 532015; elliptische Bohrlochkontur und kleinere Ausbrüche bei ca. 41 m Bohrlochteufe, Aufnahme vom 13.12.2019

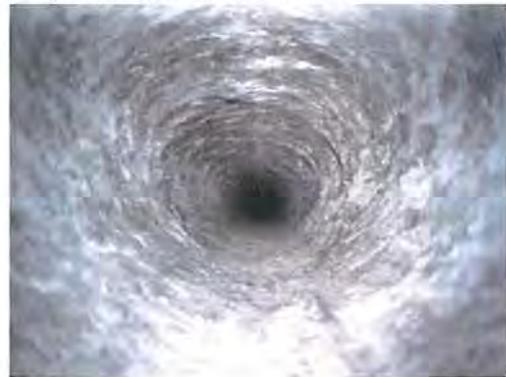
Bild 2: Bohrung 658010; elliptische Bohrlochkontur bei ca. 13 m Bohrlochteufe, Aufnahme vom 12.12.2019

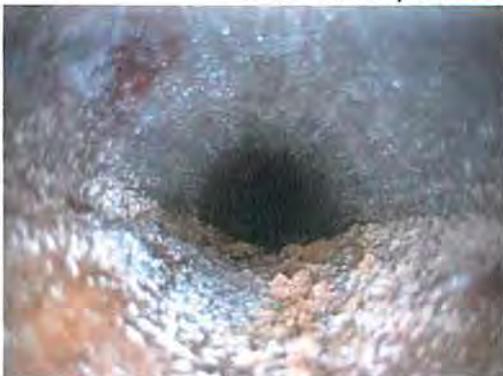
- Pfeilerreihe 3/4:** In der Bohrung auf der 553-m-Sohle (erstellt: 1997) werden seit dem Jahr 2017 auf den ersten Metern Hinweise auf Feuchtigkeit durch die Dunkelfärbung der Bohrlochkontur und Ausblühungen beobachtet (s. Anhang 3.2, Bild 3 auf Blatt 279). Die Feuchtigkeit tritt allerdings nur im Übergang Steinsalz/Carnallit im Pfeiler zwischen der Wendelstrecke und der Abbaubegleitstrecke auf. Der Bohrlochverlauf im Pfeiler der Pfeilerreihe 3/4 ist trocken. Im weiteren Bohrlochbereich wurden beanspruchte Bereiche (keine offenen Risse) und elliptische Bohrlochkonturen (s. Anhang 3.2, Bild 4 auf Blatt 279) detektiert. Die im Jahr 2019 erstellte Bohrung im Pfeiler 3/4 auf der 679-m-Sohle zeigt stehende Lauge auf der Sohle und teilweise schon Ausbrüche und Risse in der Firse (s. Anhang 3.2, Bilder 5 bis 6, auf Blatt 279).

Die visuelle Begutachtung der Pfeiler erfolgt anhand Inklinometerbohrungen im Pfeiler 3/4 und 4/5 sowie der noch über die Richtstrecke erreichbaren Pfeilern auf der 553-m-Sohle. Die Ergebnisse sind in Abschnitt 2.2.6 auf Blatt 28 beschrieben und in Anhang 3.2, Bild 3 auf Blatt 279 sowie Anhang 3.2, Bild 7 auf Blatt 280 dargestellt. Daraus geht hervor, dass die Bohrlochkonturen elliptische Verformung und stark beanspruchte Bereiche aufzeigen. Die hohe Beanspruchung der Pfeiler konnte bis zur Verfüllung des Bereiches auch in der Inklinometerbohrung im Pfeiler 2/3 auf der 574-m-Sohle sowie in der betrieblichen Bohrung 109 belegt werden [13].

Bild 3: Bohrung 553012; Dunkelfärbung der Bohrlochsohle und Ausblühungen bei ca. 0,5 m Bohrlochteufe deuten auf Feuchtigkeit hin, Aufnahme vom 09.12.2019

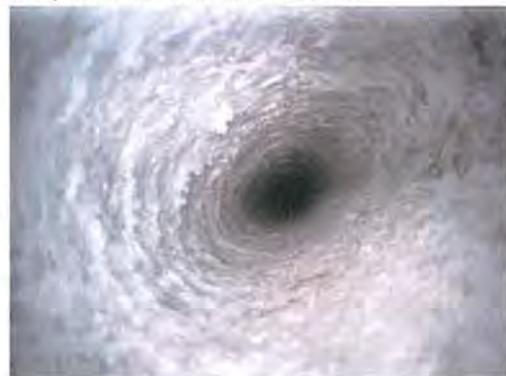
Bild 4: Bohrung 553012; elliptische Bohrlochkontur bei ca. 40 m Bohrlochteufe, Aufnahme vom 09.12.2019

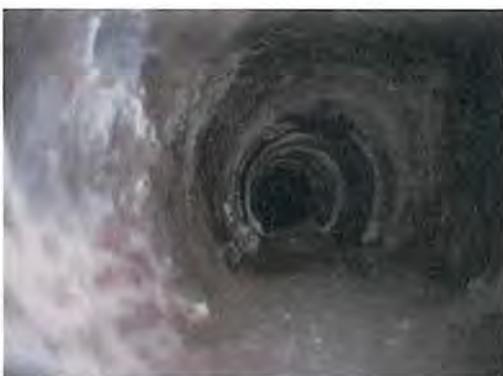
Bild 5: Bohrung 679006; Lauge auf der Sohle bei ca. 1 m Bohrlochteufe, Aufnahme vom 17.12.2019

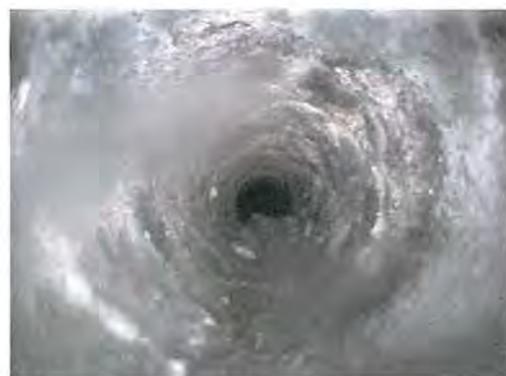
Bild 6: Bohrung 679006; Ausbruch in der Firste und feuchtes Hautwerk in der Sohle bei ca. 4 m Bohrlochteufe, Aufnahme vom 17.12.2019

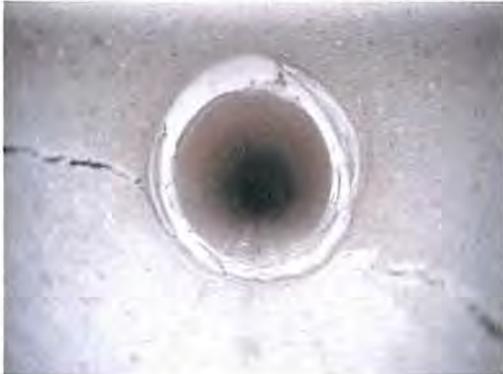
- Pfeilerreihe 4/5:** Die Inspektion der Bohrung im betonierten Querschlag zum Blindschacht 2 auf der 553-m-Sohle zeigt Risse in den Abschnitten 17 bis 19 m und von 30 bis 45 m (s. Anhang 3.2, Bild 7 auf Blatt 280). Auf der 637-m-Sohle im ebenfalls betonierten Querschlag wurden beanspruchte Bereiche (keine offenen Risse) festgestellt. Im Bohrlochabschnitt bei ca. 36 m wurde Feuchtigkeit detektiert (s. Anhang 3.2, Bild 8 auf Blatt 280). Bei ca. 46 m Bohrlochteufe erfolgt der kraftschlüssige Übergang vom Sorelbeton zum Steinsalz und eine beginnende elliptische Verformung des Bohrlochs ist erkennbar. Beide Bohrungen wurden 2013 erstellt.

Bild 7: Bohrung 553014; Risse in der Bohrlochwand und Ausbruch bei ca. 44 m Bohrlochteufe, Aufnahme vom 09.12.2019

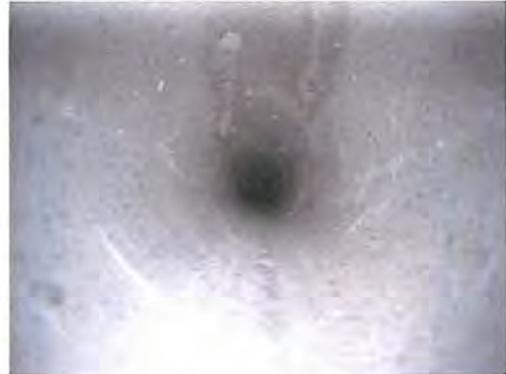
Bild 8: Bohrung 637013; Ausblühungen deuten auf Feuchtigkeit bei ca. 39 m Bohrlochteufe, Aufnahme vom 18.12.2018

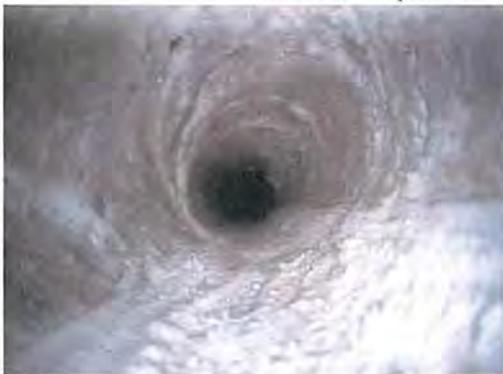
- Pfeilerreihe 5/6:** In der Bohrung auf der 616-m-Sohle (erstellt: 2014) wurden bei 44 m Bohrlochtiefe Ausblühungen und Feuchtigkeit detektiert.
- Pfeilerreihe 6/7:** Auf der 574-m-Sohle (Bohrung 574007, erstellt: 2014) wurden im Bohrlochabschnitt von 25 bis 27 m und bei 46 m Risse, Konturausbrüche und beanspruchte Bereiche festgestellt (s. Anhang 3.2, Bild 9 auf Blatt 280). In der im Jahr 2013 neu erstellten Bohrung 637011 (637-m-Sohle) zeigen die Inspektionsergebnisse keine gebirgsmechanisch relevante Schädigung. Auf der 700-m-Sohle (Pfeiler: 12/13) wurden Ausblühungen und Risse sowie eine elliptische Verformung detektiert (s. Anhang 3.2, Bild 10 auf Blatt 280). Zusätzlich ist in der Bohrung 532017 auf der 532-m-Sohle in einer Bohrlochteufe von ca. 10 m ist in einem kleinen Bereich Feuchtigkeit in Form von Ausblühungen zu erkennen und das Bohrloch ist ab ca. 33 m stark deformiert (s. Abbildung 4.11 auf Blatt 80).

Bild 9: Bohrung 574007; Ausbruch der Bohrlochwand bei ca. 26 m Bohrlochteufe, Aufnahme vom 10.12.2019
