PT037581

Stand: 27.05.2020

Jahresbericht 2019 – Geomonitoring Asse

**Geotechnisches, geophysikalisches, geochemisches Monitoring
und Baustoffuntersuchungen**

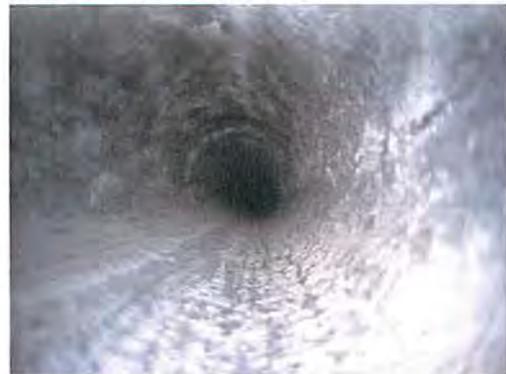
Bild 10: Bohrung 700005; Ausbruch in der westlichen Bohrlochwand bei ca. 34 m Bohrlochteufe, Aufnahme vom 16.12.2018

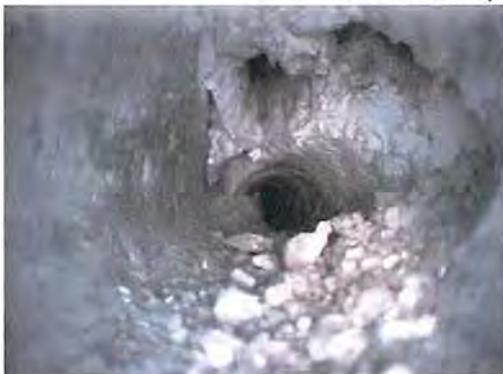
- Pfeilerreihe 7/8:** Die im Jahr 2014 neu erstellte Bohrung 595006 (595-m-Sohle) zeigt in den Bohrlochabschnitten bei 21 m und von 26 bis 30 m zahlreiche Rissbildungen und Konturausbrüche entlang der Bohrlochachse (s. Anhang 3.2, Bilder 11 bis 12, auf Blatt 280).

Bild 11: Bohrung 595006; Riss und Konturausbrüche sowie Haufwerk bei ca. 27 m Bohrlochteufe, Aufnahme vom 11.12.2019

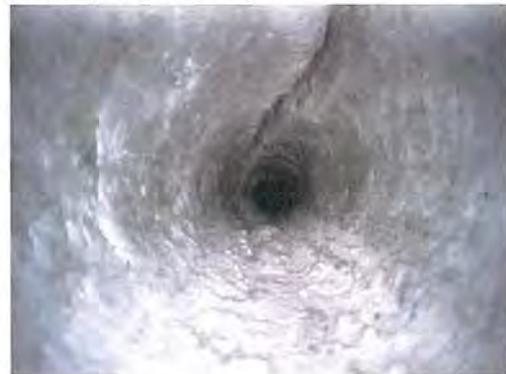
Bild 12: Bohrung 595006; Riss bei ca. 29 m, Aufnahme vom 11.12.2019

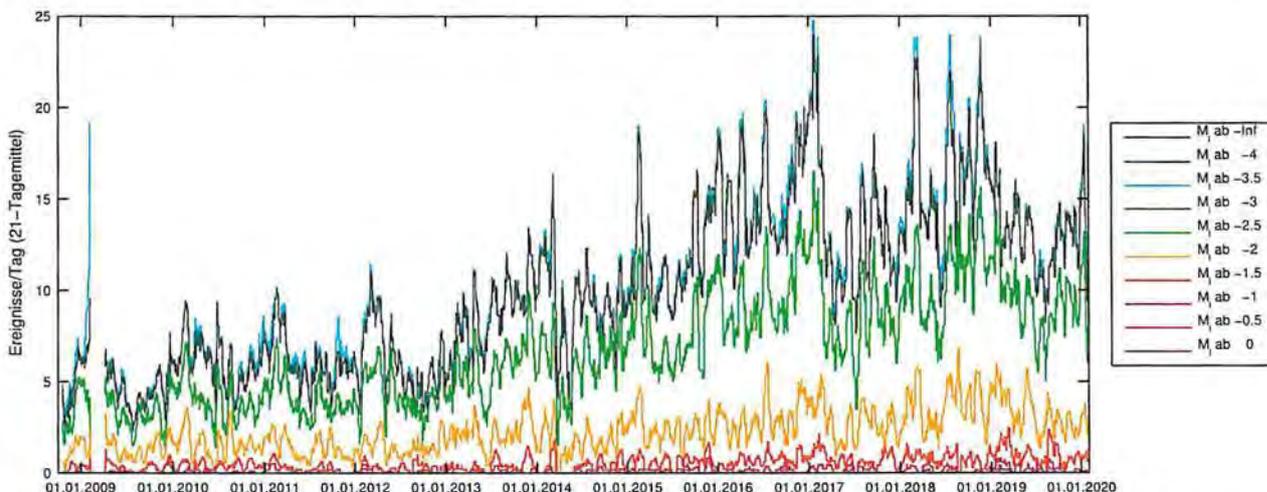
Im Berichtszeitraum 2019 wurden während Betriebsruhephasen im gesamten überwachten Bereich insgesamt 1262 mikroseismische Ereignisse automatisch und 1674 mikroseismische Ereignisse manuell lokalisiert. Unter Berücksichtigung des leichten Anstiegs des Betriebsruheanteils an der Gesamtzeit auf knapp 24 % (s. Anhang 5.3 auf Blatt 287), ergibt sich auf Basis der automatischen Auswertung ein Rückgang der Gesamtereignisrate gegenüber dem Berichtszeitraum 2018 von etwa 6 % (vgl. Tabelle 2.6 auf Blatt 41 bzw. Anhang 5.6, Bild 16 auf Blatt 299). Diesen Rückgang spiegelt auch die Gesamtereignisrate der automatischen Auswertung hochgerechnet aus Betriebsruhezeiten wider (vgl. Anhang 5.6 auf Blatt 298). Detaillierte Werte finden sich in Tabelle 2.6 auf Blatt 41, Anhang 5.3 auf Blatt 287, Anhang 5.6, Bild 16 auf Blatt 299. Trotz dieses abnehmenden Trends hat sich die mittlere Ereignisrate langfristig betrachtet seit dem Berichtszeitraum 2009 etwa verdreifacht.

Bild 13: Über drei Wochen gemittelte Ereignisrate hochgerechnet aus den Ereignissen während der Betriebsruhephasen von 10/2008 bis 01/2020 aufgeschlüsselt nach Magnituden.

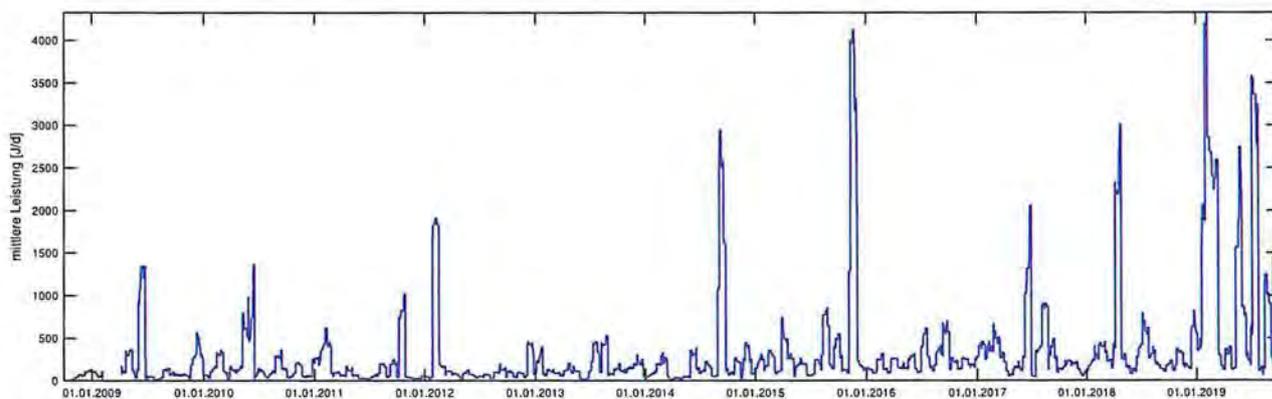
Die kumulative Energie zeigt im Vergleich zum Vorjahr einen steileren Anstieg und die seismische Leistung zeigt entsprechend im Berichtszeitraum 2019 einige starke temporäre Anstiege (Anhang 5.6, Bild 14 auf Blatt 298 und Anhang 5.6, Bild 15 auf Blatt 298). Im Berichtszeitraum 2019 ist, im Gegensatz zum vorjährigen Trend, eine Zunahme der Anzahl relativ starker Ereignisse im Verhältnis zur Anzahl relativ schwacher Ereignisse zu beobachten (s. Anhang 5.6 auf Blatt 298), so dass die Zunahme starker Ereignisse ausschlaggebend für die Entwicklung der kumulativen Energie ist.

Bild 14: Über drei Wochen gemittelte seismische Leistung hochgerechnet aus den Ereignissen während der Betriebsruhephasen 10/2008 bis 09/2019.

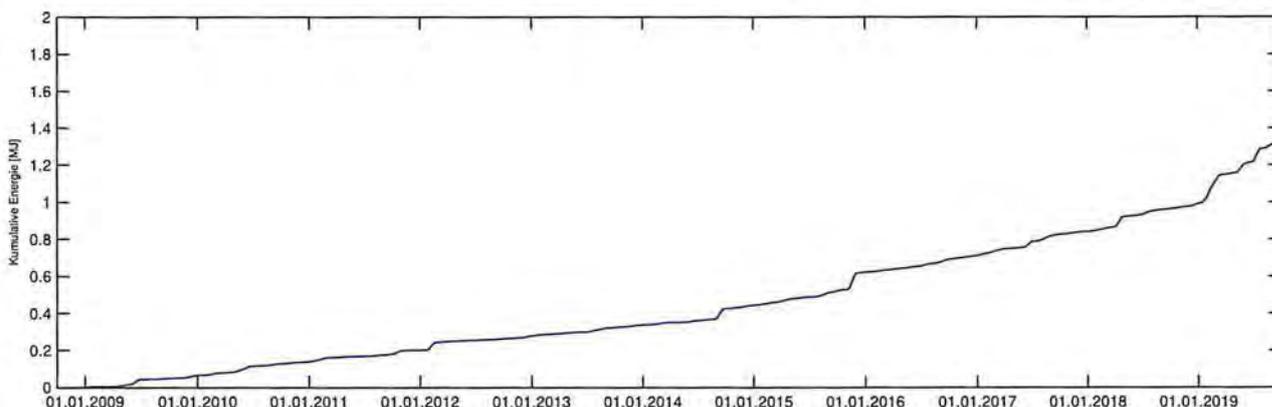
Bild 15: Aus der über drei Wochen gemittelten seismischen Leistung (Bild 14) berechnete kumulative Energie von 10/2008 bis 09/2019.

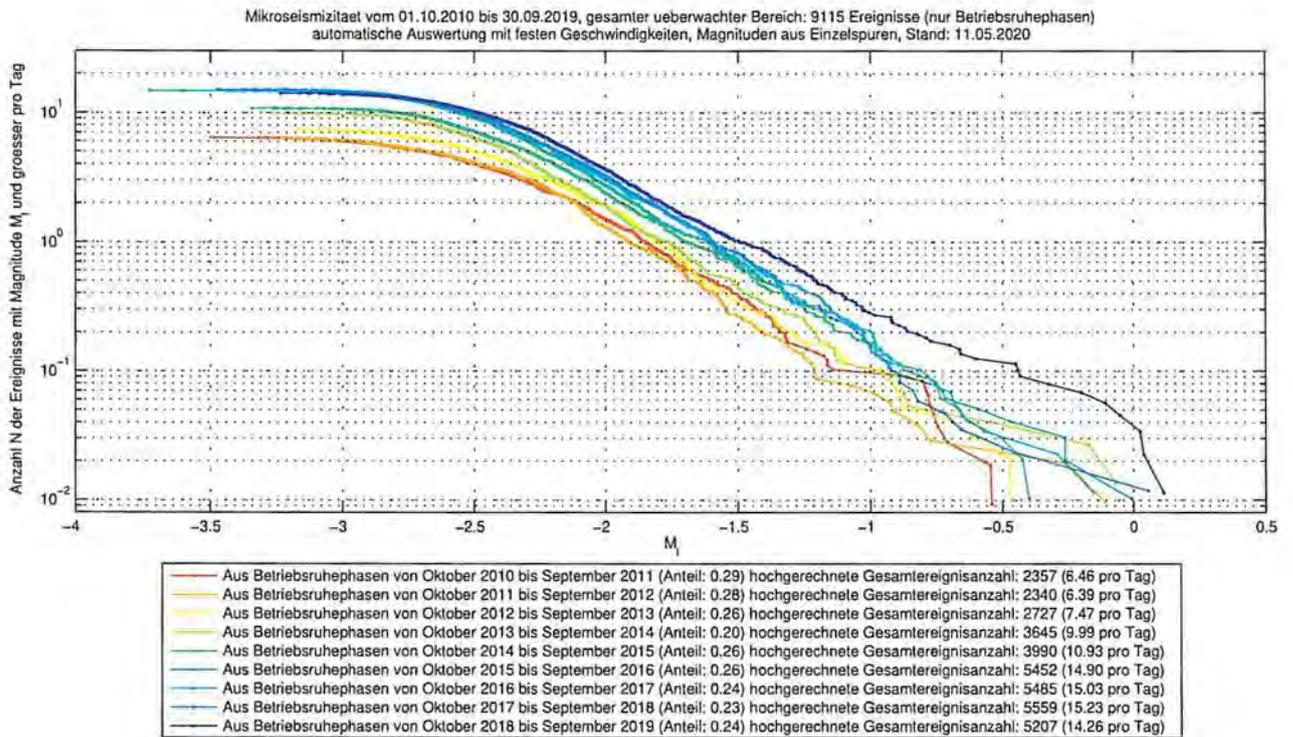
Die beobachtete mikroseismische Aktivität liegt insgesamt noch immer auf einem hohen Niveau (vgl. Anhang 5.6, Bild 16 auf Blatt 299).

Bild 16: Aus Ereignissen während der Betriebsruhephasen hochgerechnete Magnituden-Häufigkeits-Verteilungen (Automatik) für die Berichtszeiträume 2011 bis 2019 (10/2010–09/2019) für den gesamten überwachten Bereich.

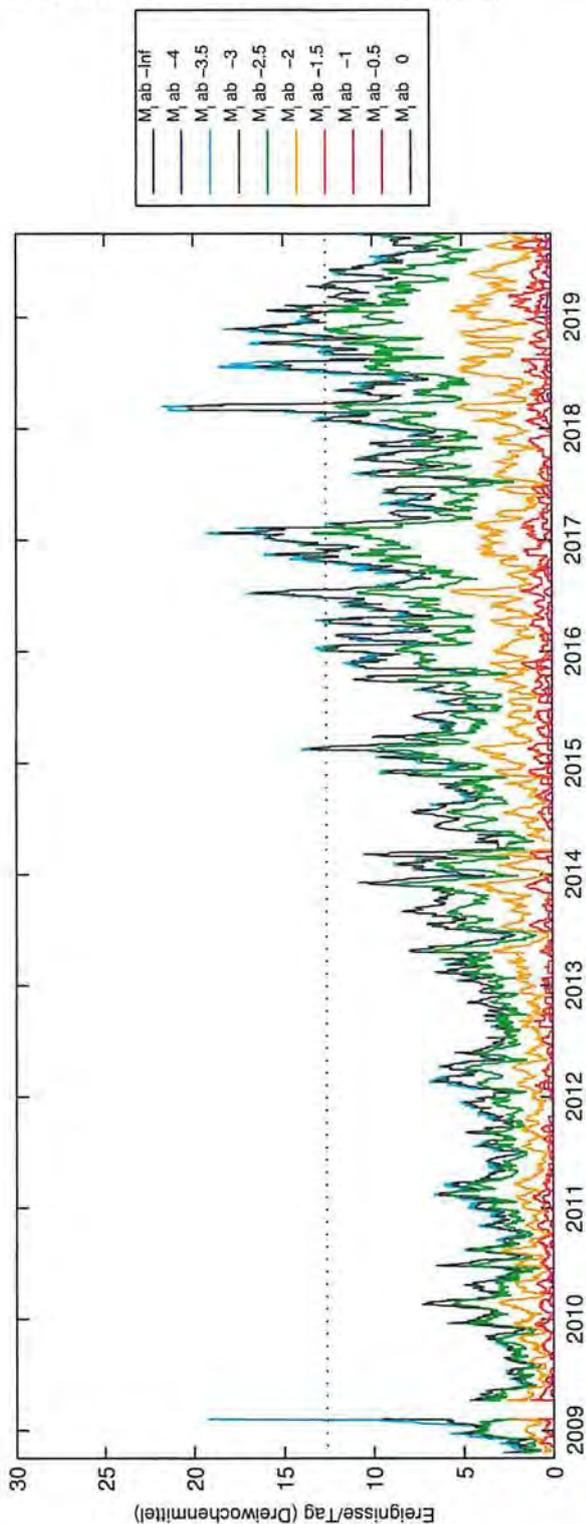
Die im Rahmen der Überwachung der Firstspaltverfüllung (vgl. Kapitel 3 auf Blatt 59 sowie Anhang 1.3 auf Blatt 214) entsprechend des SBPL 17/2009 bis zum 30.09.2019 festgelegte und in [30] ausführlich beschriebene Meldeschwelle bezüglich der mikroseismischen Ereignisrate wurde im Berichtszeitraum 2019 mehrfach, teils sehr deutlich und langanhaltend, überschritten (Anhang 5.7, Bild 17 auf Blatt 300). Den Überschreitungen der Meldeschwelle liegen ein allgemeiner Anstieg der mikroseismischen Aktivität gegenüber dem Referenzzeitraum in 2008 und temporäre, lokale Häufungen mikroseismischer Ereignisse, die teilweise im Zusammenhang mit bergmännischen Maßnahmen auftraten, zugrunde. Dabei spielte das gleichzeitige Auftreten lokaler Häufungen in verschiedenen Bereichen (mit Ausnahme der Cluster bei der ELK 4/750 und der ELK 6/750, die bei der mikroseismischen Überwachung nach dem SBPL 17/2009 nicht berücksichtigt werden) eine Rolle. Seit Februar 2019 ist ein rückgängiger, von temporären Fluktuationen überlagerter, Trend erkennbar.

Bild 17: Dreiwochenmittel der Ereignisrate ohne die Cluster bei der ELK 4/750 und der ELK 6/750 hochgerechnet aus den Ereignissen während der Betriebsruhephasen von 10/2008 bis 09/2019 aufgeschlüsselt nach Magnituden. — Die gepunktete, schwarze, horizontale Linie ist die Meldeschwelle bezüglich der mikroseismischen Ereignisrate im Rahmen der Überwachung der FSV (vgl. [30] bzw. Abschnitt 2.4.4.11 auf Blatt 50).

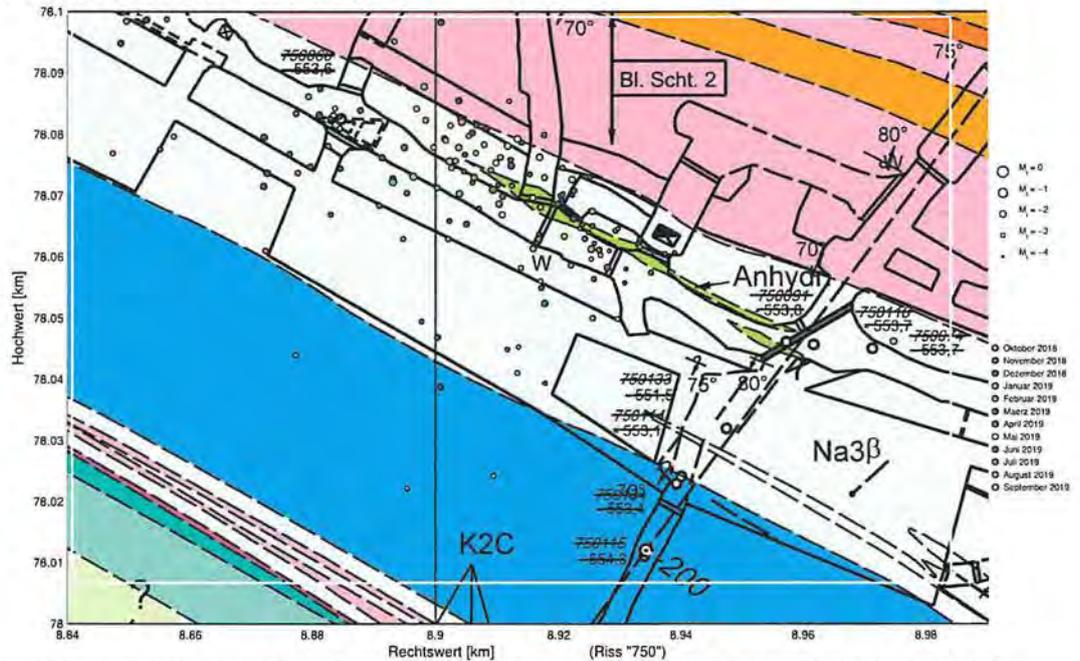
Das Cluster konzentrierte sich weiterhin, wie in Anhang 5.9, Bilder 18 bis 20, auf Blatt 324 dargestellt, nördlich der ELK 4/750 etwas unterhalb der 725-m-Sohle in der Schwebelinie oberhalb der 2. südlichen Richtstrecke nach Westen auf der 750-m-Sohle. Aufgrund eines systematischen Anteils der Lokalisierungsungenauigkeit [24], liegt der Clusterschwerpunkt wahrscheinlich etwas dichter an der Gleitbogensausbaustrecke am nördlichen Rand des Abbaus 4/725 als dargestellt. In der Schwebelinie unmittelbar oberhalb der ELK 4/750 ereigneten sich weiterhin, verglichen mit der Aktivität nördlich der ELK 4/750, relativ wenige mikroseismische Ereignisse.

Bild 18: Draufsicht auf die mikroseismischen Ereignisse bei der ELK 4/750 in den Betriebsruhephasen von 10/2018 bis 09/2019 (Manuelle Auswertung)

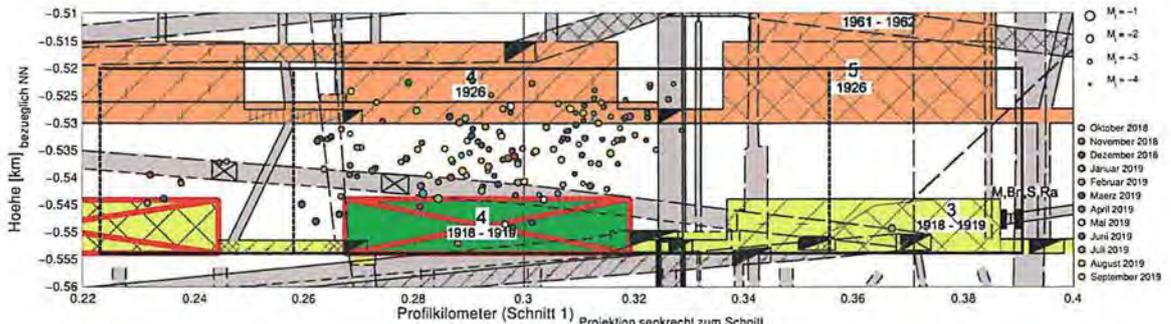
Bild 19: Mikroseismizität bei der ELK 4/750 in den Betriebsruhephasen von 10/2018 bis 09/2019 projiziert auf einen etwa parallel zum Streichen durch das Baufeld an der Südflanke verlaufenden Schnitt (Manuelle Auswertung)

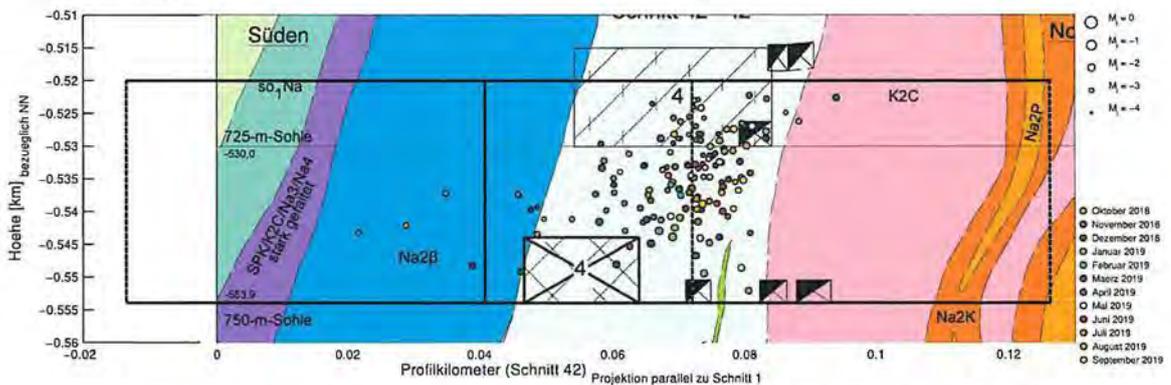
Bild 20: Mikroseismizität bei der ELK 4/750 in den Betriebsruhephasen von 10/2018 bis 09/2019 projiziert auf einen etwa senkrecht zum Streichen durch die Abbaureihe 4 verlaufenden Schnitt (Manuelle Auswertung)

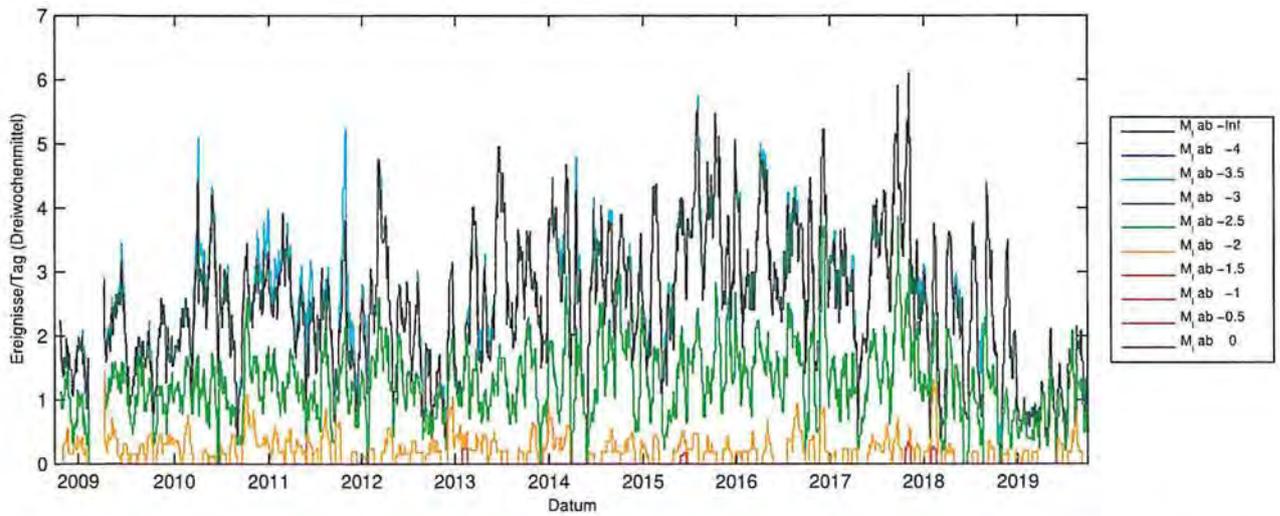
Die Aktivität des seit Ende des Jahres 2007 beobachteten Clusters bei der ELK 4/750 (vgl. Anhang 5.9 auf Blatt 324, [23], [19], [17], [16],[13]) ist im Berichtszeitraum 2019, wie bereits im Vorjahr, gemessen an den Ereignisraten, weiter zurückgegangen. Der Anstieg der kumulativen Energie ist Anfang 2018 von etwa 4 kJ pro Jahr auf nur noch etwa 2 kJ pro Jahr abgefallen (vgl. Anhang 5.9, Bild 23 auf Blatt 325). Seitdem steigt die Kurve der kumulativen Energie mit etwa gleichbleibender Steigung an. Im Berichtszeitraum 2019 wurde eine mittlere Ereignisrate von 1,2 Ereignissen pro Tag (gegenüber 2,5 Ereignissen pro Tag in 2018) beobachtet. Seit 2017 ist die Ereignisrate jedes Jahr im Mittel zurückgegangen.

Bild 21: Dreiwochenmittel der Ereignisrate des Clusters bei der ELK 4/750 hochgerechnet aus den Ereignissen während der Betriebsruhephasen von 10/2008 bis 09/2019 aufgeschlüsselt nach Magnituden (Automatik)

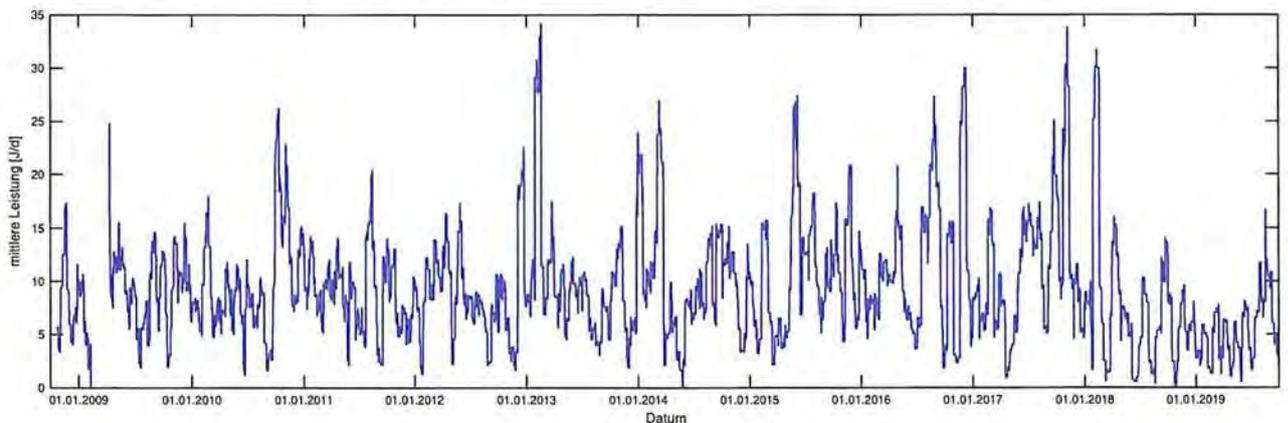
Bild 22: Über drei Wochen gemittelte seismische Leistung hochgerechnet aus den Ereignissen des Clusters bei der ELK 4/750 während der Betriebsruhephasen 10/2008 bis 09/2019 (Automatik)

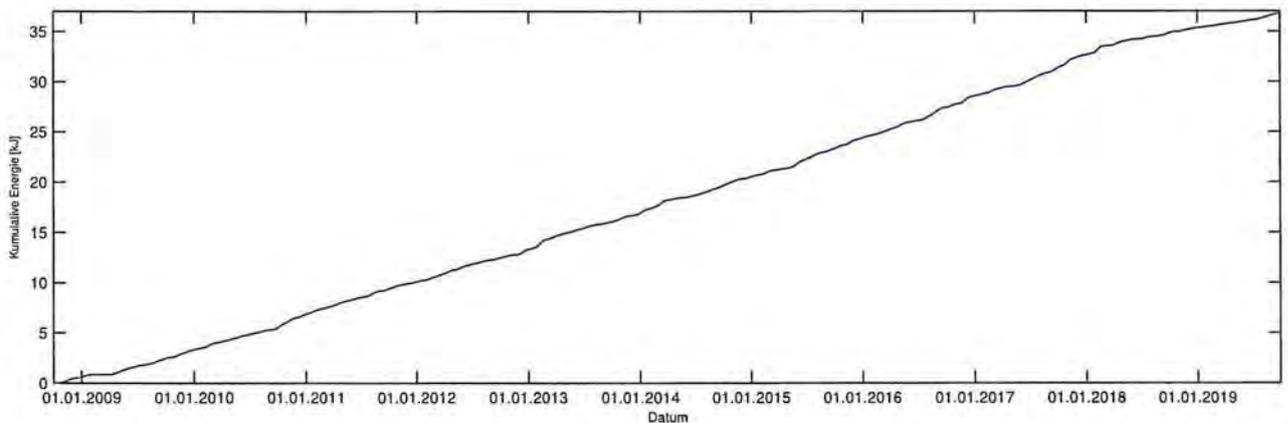
Bild 23: Aus der über drei Wochen gemittelten seismischen Leistung (Bild 22) berechnete kumulative Energie von 10/2008 bis 09/2019 des Clusters bei der ELK 4/750 (Automatik)

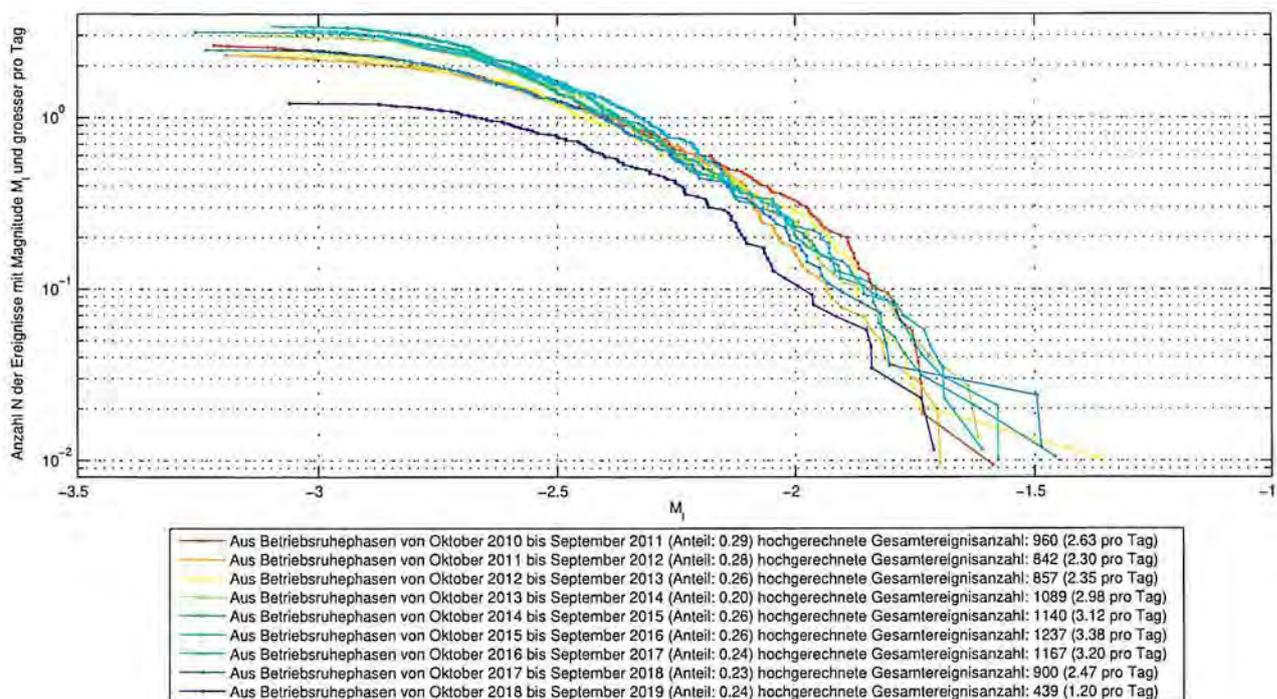
Bild 24: Aus Ereignissen des Clusters bei der ELK 4/750 während der Betriebsruhephasen hochgerechnete Magnituden-Häufigkeits-Verteilungen (Automatik) für die Berichtszeiträume 2009 bis 2019 (10/2008–09/2019).

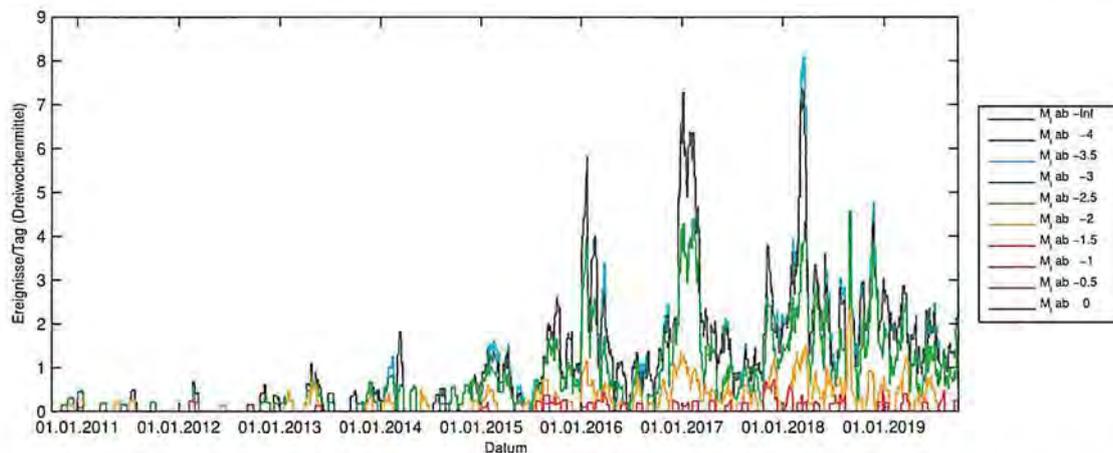
Die Aktivität ist im Berichtszeitraum 2019 im langfristigen Mittel weiter deutlich zurückgegangen und hat basierend auf den mikroseismischen Raten fast wieder das Niveau von vor 2015 erreicht (Anhang 5.12, Bild 37 auf Blatt 334). Die teils durch geringe Auslöser getriggerten Ereignisse und das langsame Abklingen weisen auf die Vulnerabilität des Bereichs und mögliche Resthohlräume hin.

Bild 37: Dreiwochenmittel der Ereignisrate im zentralen und östlichen Teil des Sattelkerns im Bereich der 700- bis 750-m-Sohle hochgerechnet aus den Ereignissen während der Betriebsruhephasen von 10/2008 bis 09/2019 aufgeschlüsselt nach Magnituden (Automatische Auswertung, vgl. Bild 35 und Anhang 5.12, Bild 36 auf Blatt 333).

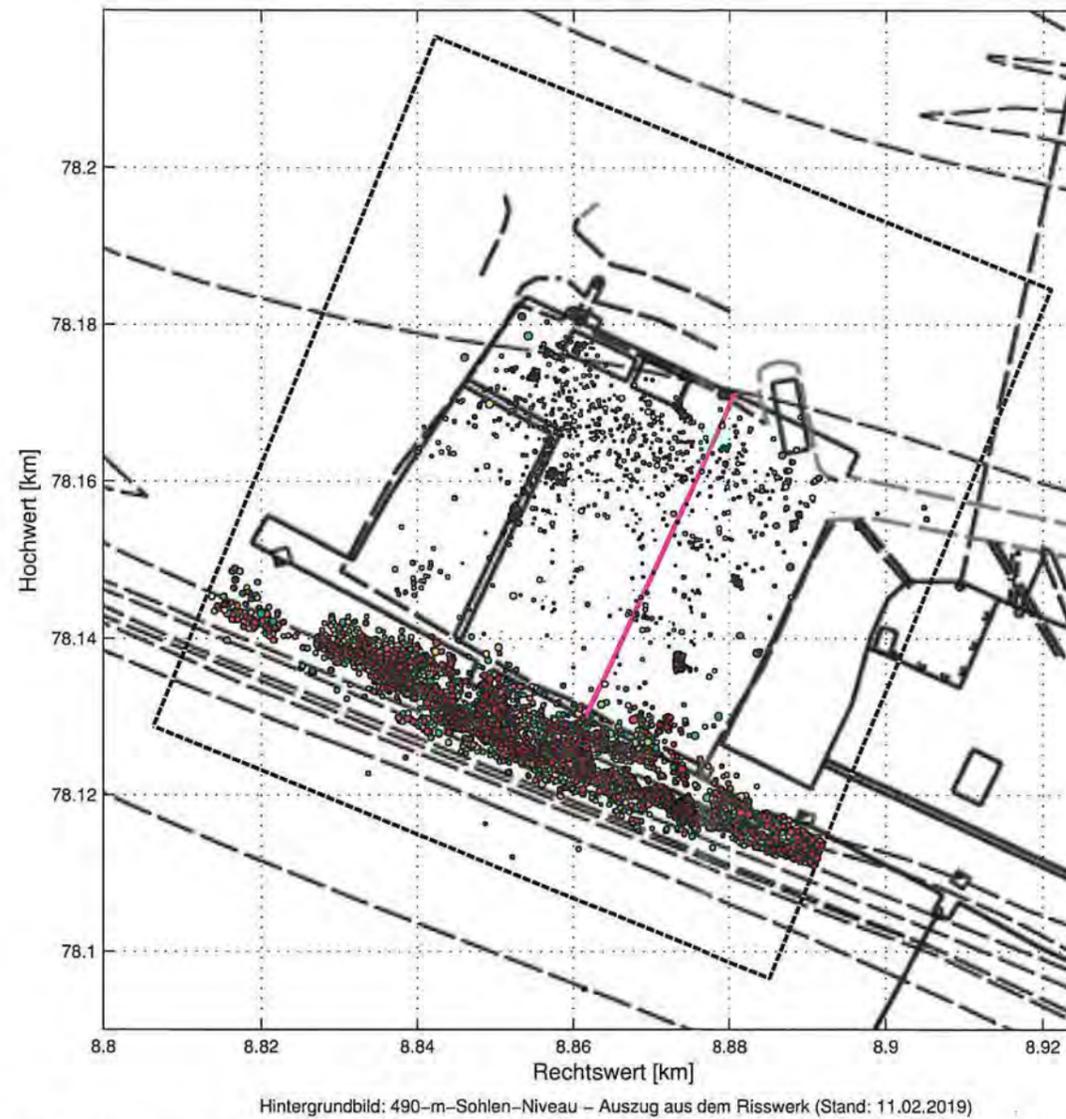
Gebirgsmechanische, mikroakustische Ereignisse beim Abbau 3/490 wurden insbesondere im Bereich der Firste des Abbaus 3/490 bis etwa 10 m oberhalb der Firste und südlich des Abbaus entlang der Grenze zum Deckgebirge beobachtet (vgl. Abbildung 2.2 auf Blatt 52 und Anhang 6.1, Bilder 42 bis 44 auf Blatt 339). Darüber hinaus wurde vom Abbau 4/490 aus Aktivität am Oststoß des Abbaus 3/490 beobachtet (vgl. Abschnitt 2.5.2, Blätter 54 bis 57, insbesondere Abbildung 2.3 auf Blatt 55). Die Ereignisrate südlich des Abbaus ist weiterhin deutlich höher als oberhalb der Abbaufirste. Während

Mikroakustische Aktivität im Bereich der Firste des Abbaus 3/490 wurde während der Betriebsruhephasen des Jahres 2019 insbesondere in folgenden Bereichen beobachtet (vgl. auch Abbildung 2.2 auf Blatt 52 und Anhang 6.1, Bilder 42 bis 44 auf Blatt 339):

Bild 42: Mikroakustische Ereignisse im Bereich der Firste des Abbaus 3/490 und ihrer Umgebung in Betriebsruhephasen im Kalenderjahr 2019 projiziert auf die 490-m-Sohle (Farblegende: Siehe Bild 44).

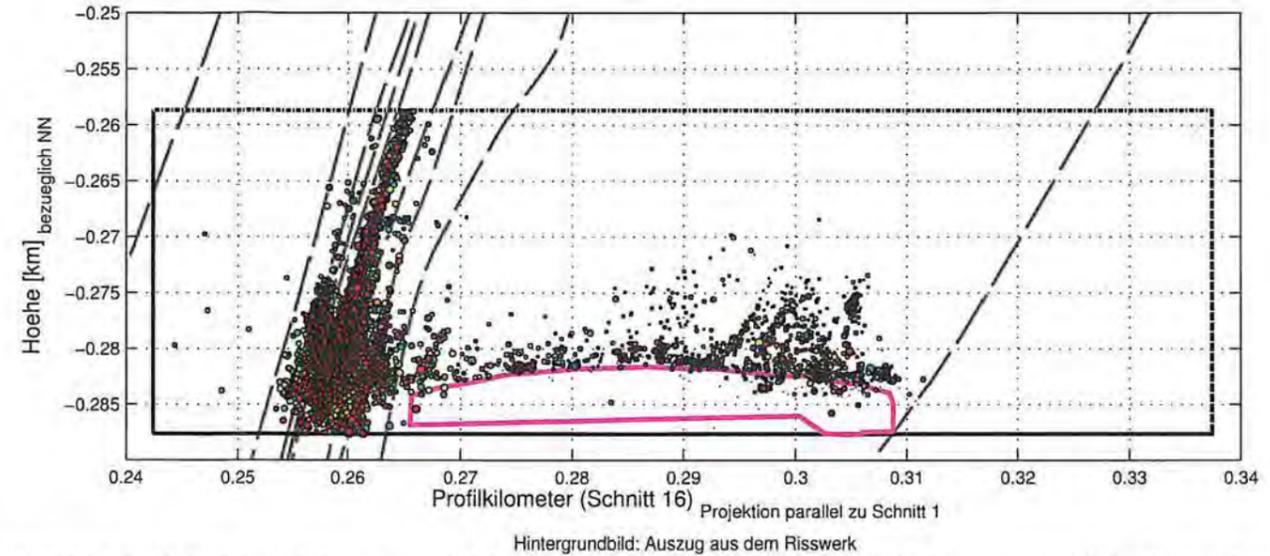
Bild 43: Mikroakustische Ereignisse im Bereich der Firste des Abbaus 3/490 und ihrer Umgebung in Betriebsruhephasen im Kalenderjahr 2019 projiziert auf einen Seigerschnitt ungefähr senkrecht zum Streichen durch Abbau 3/490 (Farblegende: Siehe Bild 44).

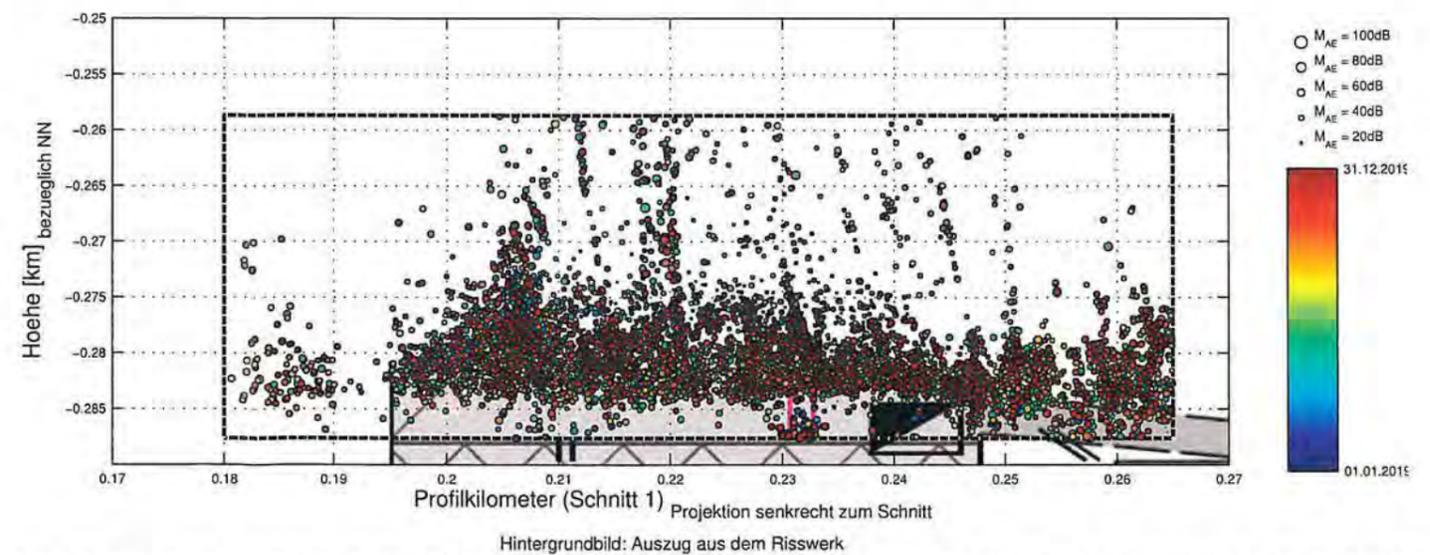
Innerhalb der zentralen Fläche am Übergang Salz–Deckgebirge gibt es insbesondere oberhalb der Abbaufirste steil einfallende und senkrecht zum Streichen verlaufende Linien erhöhter Aktivität, die sich mit Streifen geringer Aktivität abwechseln (vgl. Anhang 6.1, Bild 44 auf Blatt 339). Mögliche Erklärungen für die Linien erhöhter Aktivität können erhöhte Grenzflächenrauigkeit und/oder Schwächung des Materials sein. Jedoch liegen, anders als für den mittels Radar untersuchten Bereich südlich von Abbau 4/490 (vgl. [13]), für den Bereich südlich des Abbaus 3/490 keine belastbaren Informationen über die

Bild 44: Mikroakustische Ereignisse im Bereich der Firste des Abbaus 3/490 und ihrer Umgebung in Betriebsruhephasen im Kalenderjahr 2019 projiziert auf einen Seigerriss ungefähr parallel zum Streichen durch Abbau 3/490.

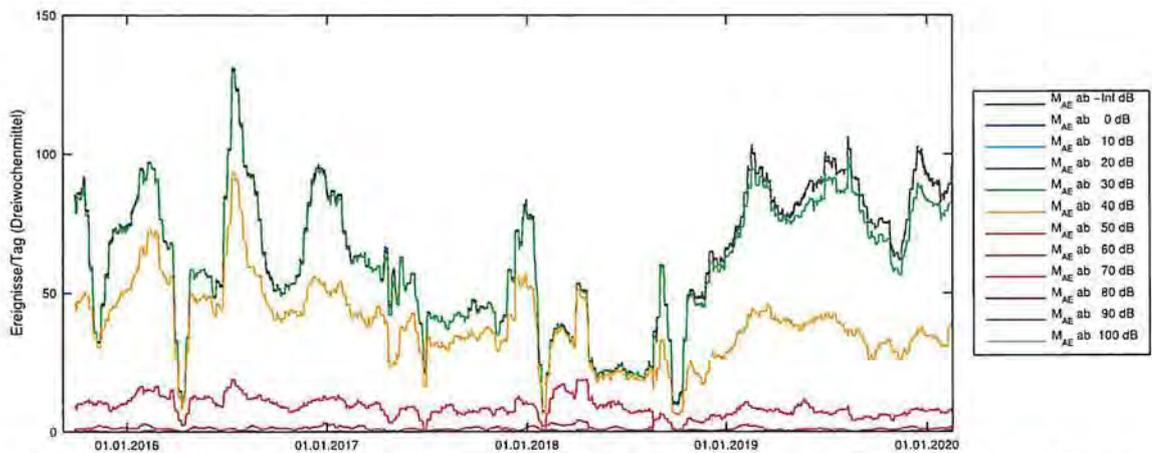
sich die mittlere Ereignisrate im Bereich Salz-Deckgebirge südlich des Abbaus 3/490 im Jahr 2019 im Vergleich zum Vorjahr erhöht hat (vgl. Anhang 6.1, Bild 46 auf Blatt 340), gab es über der Abbaufirste keine wesentliche Veränderung der Rate (vgl. Anhang 6.1, Bild 47 auf Blatt 340).

Ausprägung der Grenzflächen vor. Die mittlere mikroakustische Aktivität südlich des Abbaus 3/490 hat sich seit Beginn des Jahres 2019 gegenüber dem Vorjahr leicht erhöht und lag im Jahr 2019 durchgehend bei Ereignisraten von etwa 60 bis 100 Ereignissen pro Tag (vgl. Anhang 6.1, Bild 46 auf Blatt 340).

Bild 46: Nach Relativmagnituden aufgeschlüsselte, über drei Wochen gemittelte Raten der mikroakustischen Ereignisse im Bereich Salz-Deckgebirge südlich des Abbaus 3/490 vom 09.09.2015 bis 16.02.2020 (Hochrechnung aus den Betriebsruhephasen; Gebiet siehe Bilder 42, 43 und 44 auf Blatt 339).

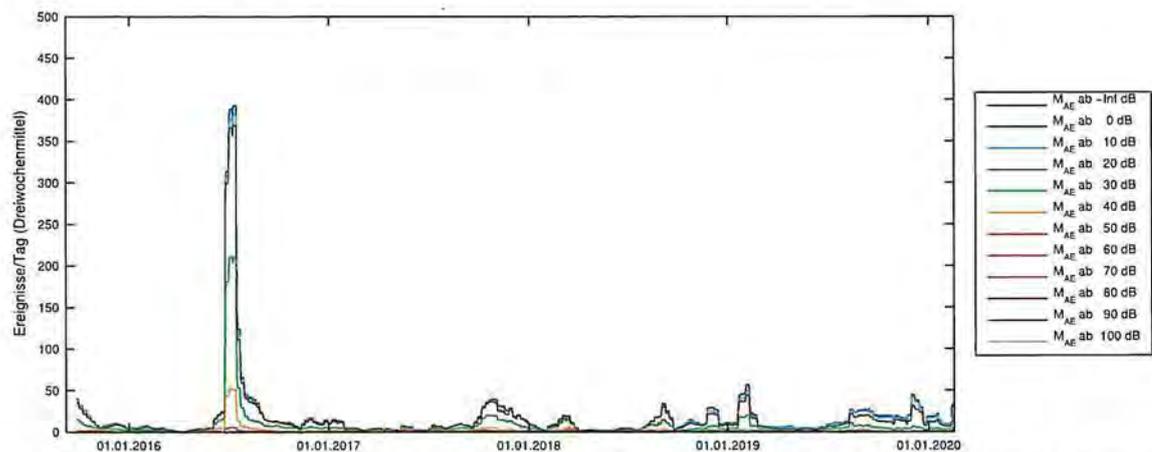
Die temporär auftretenden Cluster im Firstbereich scheinen einem saisonalen Muster zu folgen, wobei die mikroakustische Aktivität im Herbst/Winter offenbar zunimmt, während in den Sommermonaten eine geringere Aktivität in der Firste beobachtet wird (vgl. Anhang 6.1, Bild 47 auf Blatt 340). Diese deutlichen saisonalen Veränderungen in der mikroakustischen Aktivität wurden nur im Firstbereich des Abbaus 3/490 beobachtet. Die Aktivität korreliert hier in etwa mit den saisonalen Temperaturveränderungen (vgl. Anhang 6.1, Bild 54 auf Blatt 343) und den resultierenden Feuchteänderungen im Abbau. Ein kausaler Zusammenhang ist wahrscheinlich, jedoch sind weitere wesentliche Einflussfaktoren möglich. Bei der Interpretation der momentanen mikroakustischen Aktivität sind neben der aktuellen Aktivität auch der langfristige Verlauf und die zyklischen Muster zu berücksichtigen.

Bild 47: Nach Relativmagnituden aufgeschlüsselte, über drei Wochen gemittelte Raten der mikroakustischen Ereignisse im Bereich der Firste des Abbaus 3/490 vom 09.09.2015 bis 16.02.2020 (Hochrechnung aus den Betriebsruhephasen; Gebiet siehe Bilder 48, 49 und 50 auf Blatt 341). Der Peak im Sommer 2016 ist ein Sondereffekt durch die Betonage einer Platte auf dem Lösungsspeicherbecken 1.

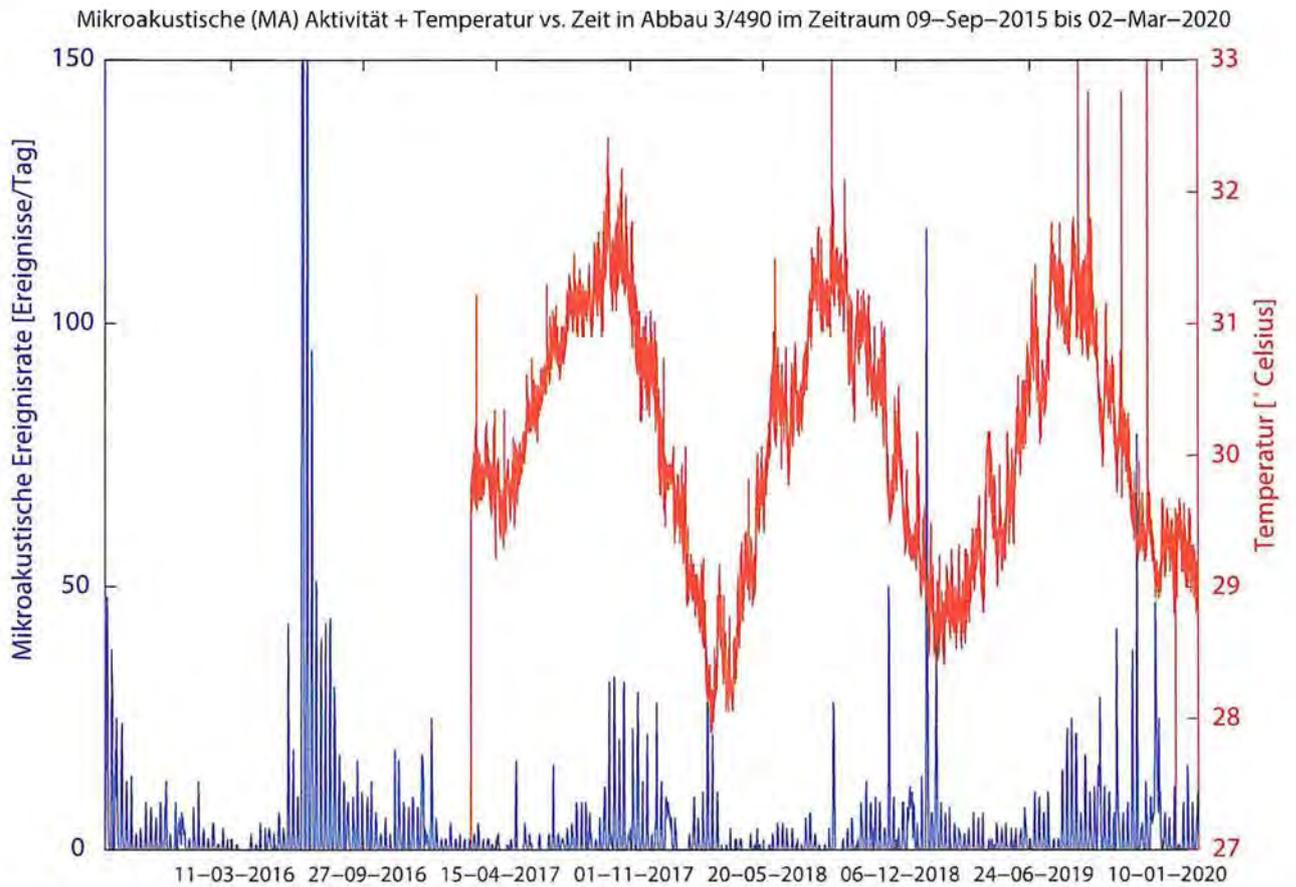
Bild 54: Ereignisrate im Bereich der Firste (blau) vom 09.09.2015 bis 02.03.2020 während Betriebsruhe und Temperaturverlauf (rot) vom 07.03.2017 bis 02.03.2020 in Abbau 3/490. Es scheint eine Korrelation von erhöhter mikroakustischer Aktivität und saisonbedingten abfallenden Temperaturen zu geben. Die stark erhöhte Ereignisrate im Sommer 2016 wurde durch die Betonage am LSB 1 verursacht.

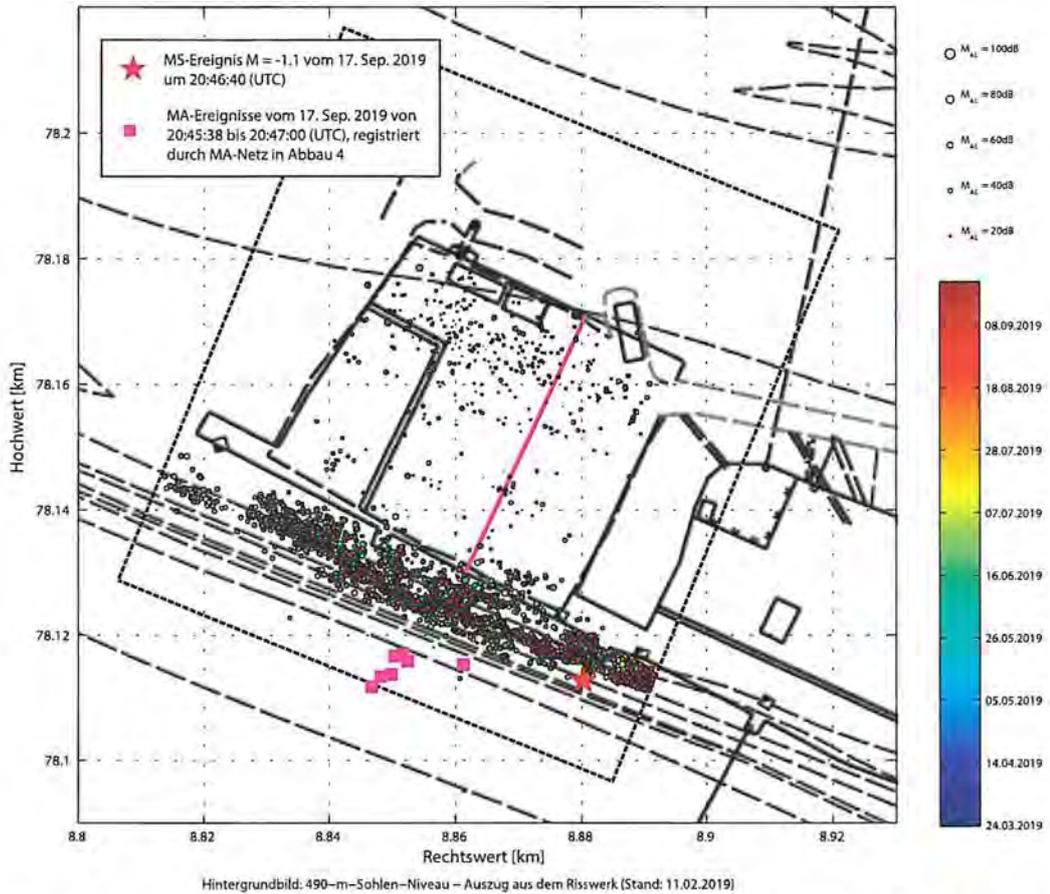
Bild 55: Mikroakustische Ereignisse im Firstbereich und Umgebung des Abbaus 3/490 im Zeitraum 23.03.2019 bis 22.09.2019. Mikroseismik-Ereignis vom 17.09.2019 um 20:47 Uhr (UTC) mit einer Magnitude von $M_I = -1.1$ (roter Stern) und zeitnahe mikroakustische Ereignisse (pinke Quadrate) im Bereich Übergang Salz-Deckgebirge (Draufsicht Abbau 4/490). Die pinke Profillinie gibt den Verlauf der in Bild 56 pink dargestellten Abbaukontur an.

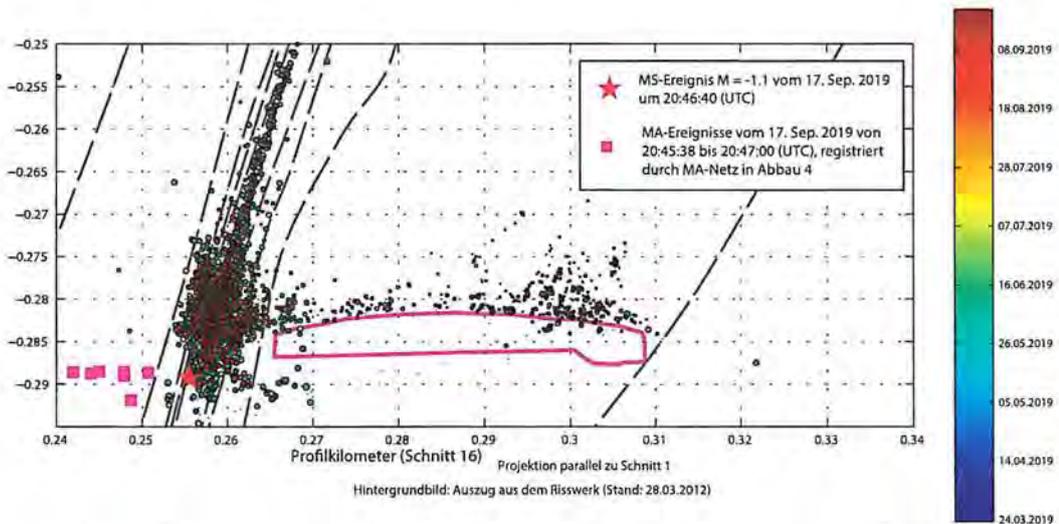
Bild 56: Mikroakustische Ereignisse im Firstbereich und Umgebung des Abbaus 3/490 im Zeitraum 23.03.2019 bis 22.09.2019. Mikroseismik-Ereignis vom 17.09.2019 um 20:47 Uhr (UTC) mit einer Magnitude von $M_I = -1.1$ (roter Stern) und zeitnahe mikroakustische Ereignisse (pinke Quadrate) im Bereich Übergang Salz-Deckgebirge (Schnitt 16, Abbau 4/490). Die pinke Umrandung zeigt die Abbaukontur.

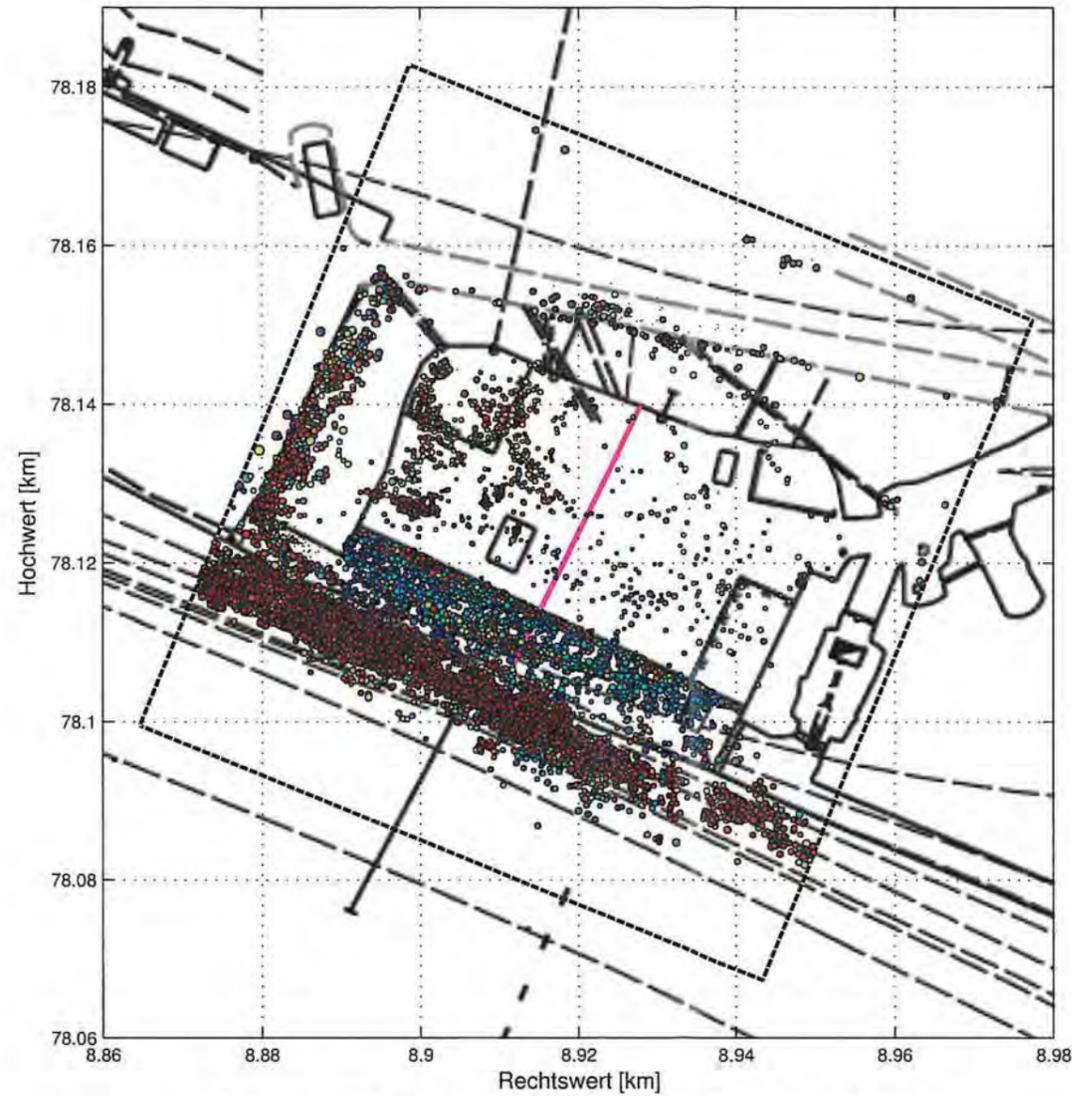
- **Firstbereich über dem westlichen Teil des Abbaus 4/490 (B4/1 und B4/2):** Erhöhte mikroakustische Aktivität reicht bis ca. 5 m über die Firste, wobei mehrere temporär sehr aktive Cluster und Ereignisgruppen im sehr firstnahen Bereich bis ca. 1 m über der Firste beobachtet wurden (vgl. Anhang 6.2, Bild 57 und Anhang 6.2, Bild 58 auf Blatt 345). Insbesondere wurden größere Cluster im süd-westlichen Teil des Abbaus (C4/1), direkt über und nord-westlich des Strahlenschutzcontainers (der in Abbildung 2.3 auf Blatt 55 als Rechteck beim Rechtswert 8,91 km und Hochwert 78,12 km eingezeichnet ist) registriert (C4/2 und C4/3). Etwas breiter gestreut sind zahlreiche weitere Ereignisse, die sich entlang des westlichen Abbaurands bis über das abgezäunte Schachtlager im nordwestlichen Teil sowie von dem Lager ausgehend bis über den zentralen Bereich des Abbaus verteilen. Diese Cluster und Gruppen sind nicht durchgehend, sondern temporär aktiv. Sie fallen zum Teil mit kleinen visuell beobachteten Auflockerungen und kleinen Rissen zusammen (vgl. [13]).

Bild 57: Mikroakustische Ereignisse im Bereich der Firste des Abbaus 4/490 und ihrer Umgebung in Betriebsruhephasen im Kalenderjahr 2019 projiziert auf die 490-m-Sohle (Farblegende: Siehe Bild 59).

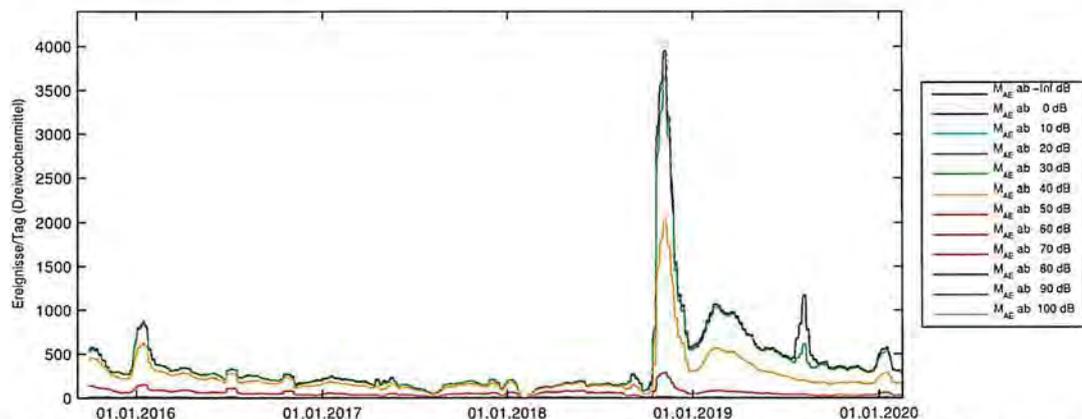
Anhang 6.2, Bild 61 auf Blatt 346). Nach einem sehr zügigen Rückgang der Ereignisrate zum Jahresende 2018 kam es Anfang 2019 zunächst zu einem flacheren, temporären Wiederanstieg. Im weiteren Verlauf des Jahres 2019 war die mittlere mikroakustische Aktivität im Bereich der Firste des Abbaus 4/490 und ihrer Umgebung (Abbildung 2.3 auf Blatt 55 und Anhang 6.2, Bilder 57, 58 und 59 auf Blatt 345) mit Ausnahme eines nicht gebirgsmechanisch verursachten Peaks aufgrund einer klappernden Lutte im Sommer 2019 in der Gesamtbetrachtung rückläufig. Eine plausible Erklärung für die beobachteten Ereignisratenänderungen ist ein Ansteigen der Aktivität durch Wärme- und Feuchteintrag sowie Spannungsumlagerungen im Zusammenhang mit der Errichtung des Stützbauwerks (vgl. [13]).

- **Stützbauwerk im südlichen Teil des Abbaus 4/490 (B4/4):** Nach einem sehr starken Anstieg der mikroakustischen Aktivität mit der Betonage des Stützbauwerkes im Herbst 2018 hat sich die Ereignisrate im Laufe vergangenen Jahres stark verringert (vgl. Anhang 6.2, Bild 61 auf Blatt 346). Die zu Beginn des Jahres 2019 noch stark erhöhte Aktivität über dem gesamten Bauwerk ist im Laufe des Jahres 2019 fast vollständig abgeklungen. Es ist lediglich über der Begrenzungsmauer zum Abbau sowie in etwa über der Bauwerksmitte lokal erhöhte mikroakustische Aktivität verblieben. Eine ausführliche Beschreibung der direkten Auswirkungen der Betonage im Herbst 2018 auf die mikroakustische Aktivität ist im Jahresbericht 2018 [13] zu finden.

Bild 61: Nach Relativmagnituden aufgeschlüsselte, über drei Wochen gemittelte Raten der mikroakustischen Ereignisse im Bereich der Firste des Abbaus 4/490 und ihrer Umgebung vom 09.09.2015 bis 16.02.2020 (Hochrechnung aus den Betriebsruhephasen; Gebiet siehe Bilder 57, 58 und 59 auf Blatt 345).

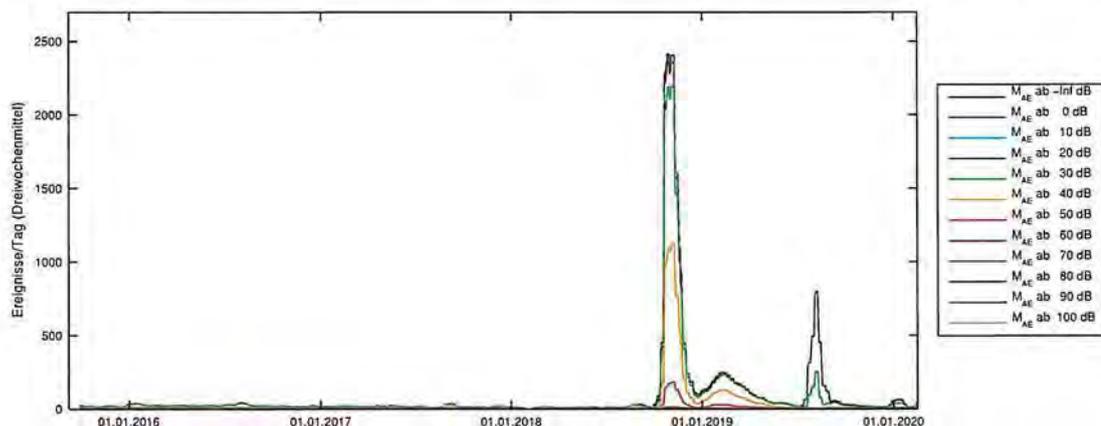
Im Bereich der Firste des Abbaus (vgl. Anhang 6.2, Bild 62 auf Blatt 347) hat sich die Ereignisrate wieder auf das Niveau vor dem Beginn der Betonage verringert. Die Ereignisrate im Bereich des Übergangs Salz–Deckgebirge ist dagegen, im Vergleich zum Niveau vor Beginn der Betonage im Herbst

Der ausgeprägter Peak der Rate schwacher Ereignisse im Firstbereich von ca. Mitte Juli bis Mitte August 2019 (vgl. Anhang 6.2, Bild 62 auf Blatt 347) ist nicht gebirgsmechanischen Ursprungs. Er wurde durch ein klapperndes Bauteil einer Lutte hervorgerufen, deren Schwingungen offenbar über ihre Aufhängung ins Gebirge übertragen wurden (grün markiertes Cluster in der Nähe der Cluster-Gruppe C4/2,3 in Abbildung 2.3 (a) und (b) auf Blatt 55).

Bild 62: Nach Relativmagnituden aufgeschlüsselte, über drei Wochen gemittelte Raten der mikroakustischen Ereignisse im Bereich der Firste des Abbaus 4/490 (ohne angrenzende Pfeiler, aber einschließlich des Stützbauwerks im südlichen Teil des Abbaus) vom 09.09.2015 bis 16.02.2020 (Hochrechnung aus den Betriebsruhephasen; Gebietsgrenzen siehe Bilder 63 und 64 auf Blatt 347). Der Peak im Sommer 2019 ist im Wesentlichen auf eine klappernde Lutte zurückzuführen.
