PT037581

Stand: 27.05.2020

Jahresbericht 2019 – Geomonitoring Asse

**Geotechnisches, geophysikalisches, geochemisches Monitoring
und Baustoffuntersuchungen**

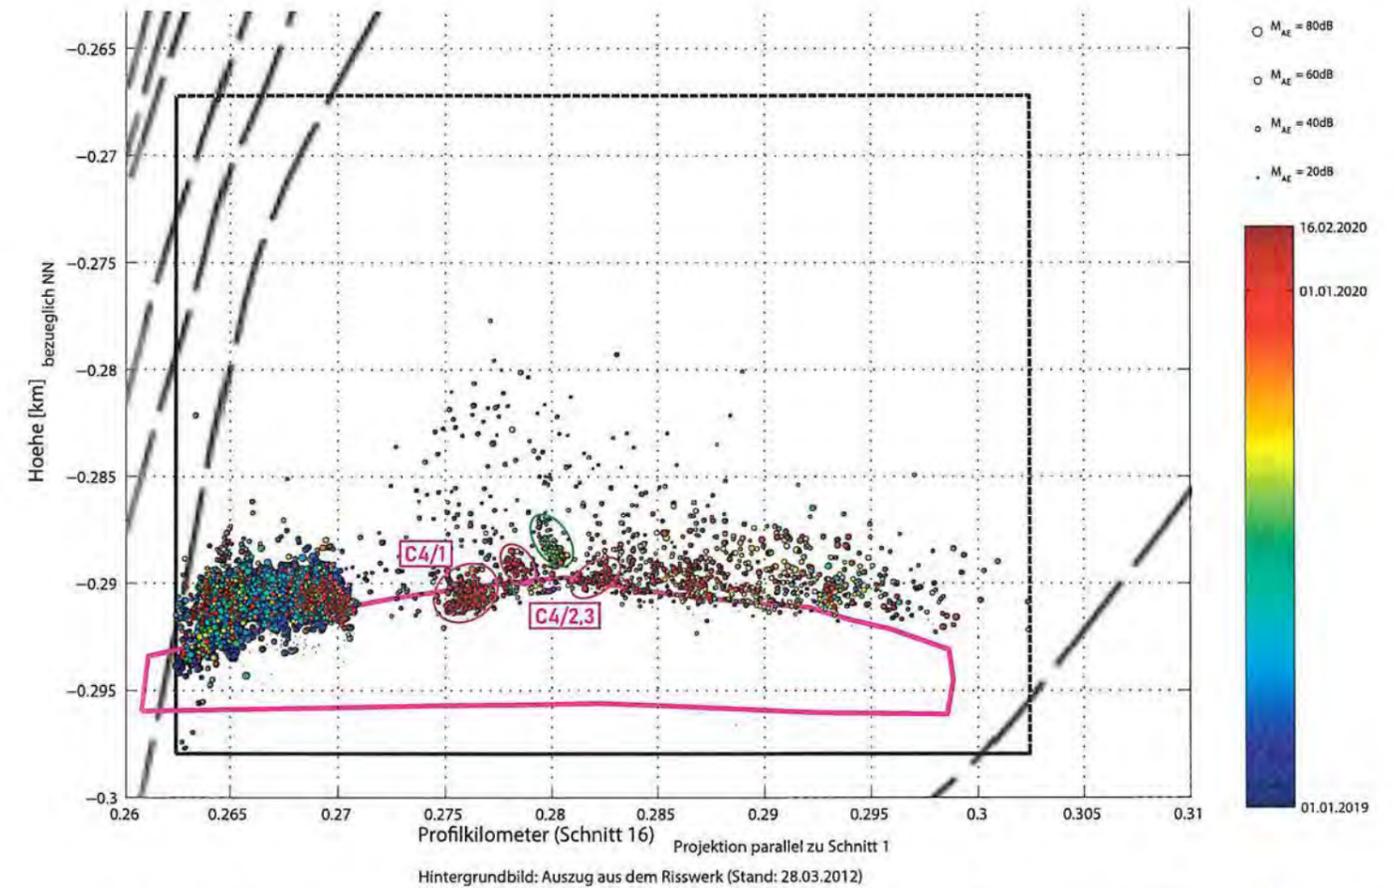
Nördlich des ursprünglichen Südstoßes des Abbaus 4/490 wurde mikroakustische Aktivität insbesondere in folgenden Bereichen beobachtet (vgl. Abbildung 2.3 auf Blatt 55 und Anhang 6.2, Bild 64 auf Blatt 347):

Bild 64: Mikroakustische Ereignisse im Bereich der Firste des Abbaus 4/490 in Betriebsruhephasen vom 1. Januar 2019 bis 15. Februar 2020 projiziert auf einen Seigerschnitt ungefähr senkrecht zum Streichen durch Abbau 4/490. Drei der in Abbildung 2.3 auf Blatt 55 hervorgehobenen, firstnahen, gebirgsmechanischen Cluster, sind hier ebenfalls durch pinke Umrandungen markiert („C4/1“, „C4/2,3“). Das durch eine klappernde Lutte verursachte Cluster ist ebenfalls durch eine grüne Umrandung markiert.

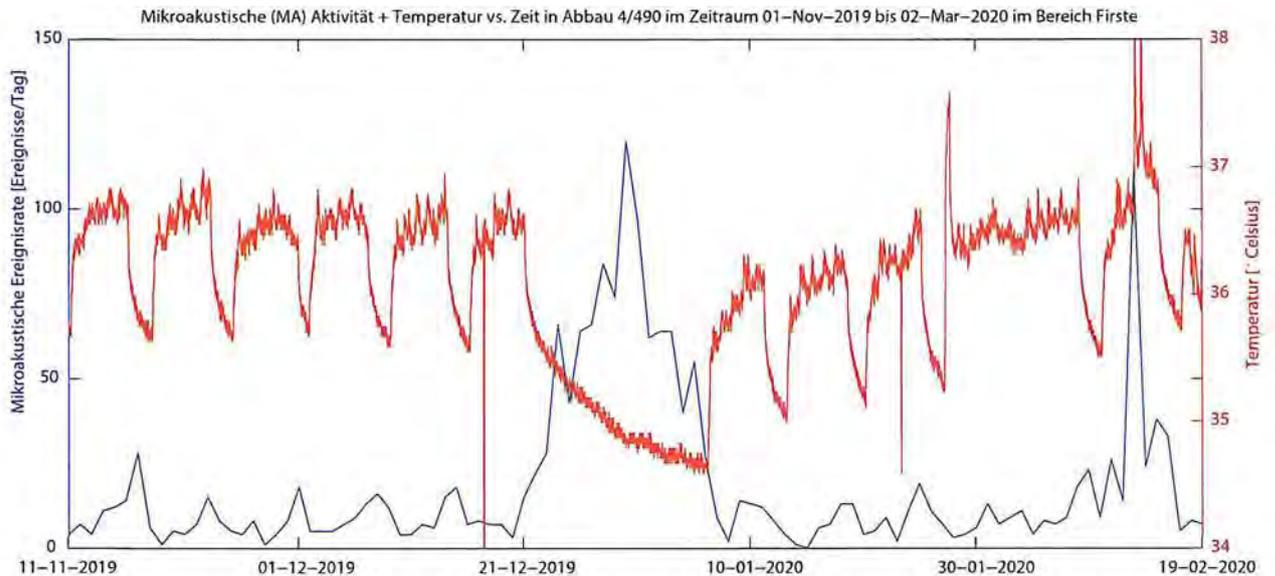
Ein kleinerer Peak gegen Ende des Jahres entstand während der Betriebsruhe zwischen den Weihnachtsfeiertagen 2019 und Anfang Januar 2020. Durch die Reduzierung der Lüfterleistung und weniger laufende Maschinen in der Grube in diesem Zeitraum, kam es zu einem Temperaturrückgang um etwa 2 °C und entsprechender Änderung der Feuchte im Abbau, was die Entstehung von mikroakustischen Ereignissen, aber auch deren Beobachtbarkeit aufgrund verringerter Störsignale und Vibrationen begünstigt haben kann (vgl. Anhang 6.2, Bild 65 auf Blatt 348). Dieser Effekt ist, etwas weniger stark ausgeprägt, auch deutlich an Wochenenden zu beobachten. Die Beobachtung saisonaler Variationen im Abbau 3/490 (vgl. Anhang 6.1, Bild 54 auf Blatt 343) und die Beobachtung von entsprechenden wöchentlichen Schwankungen der Ereignisraten südlich der Abbaue deutet darauf hin, dass sowohl mehr Ereignisse auftreten als auch zusätzlich aufgrund erhöhter Sensitivität mehr Ereignisse beobachtet werden.

Bild 65: Ereignisrate im Bereich der Firste (blau) vom 01.11.2019 bis 02.03.2020 und Temperaturverlauf (rot) vom 09.11.2019 bis 02.03.2020 in Abbau 4/490. Es gibt eine deutliche Korrelation zwischen Zeiträumen in denen die Temperatur abfällt und erhöhter mikroakustischer Aktivität in Abbau 4. Der längere andauernde Temperaturabfall gegen Ende des Jahres fällt mit der Betriebsruhe von Weihnachten 2019 bis Anfang Januar 2020 zusammen.

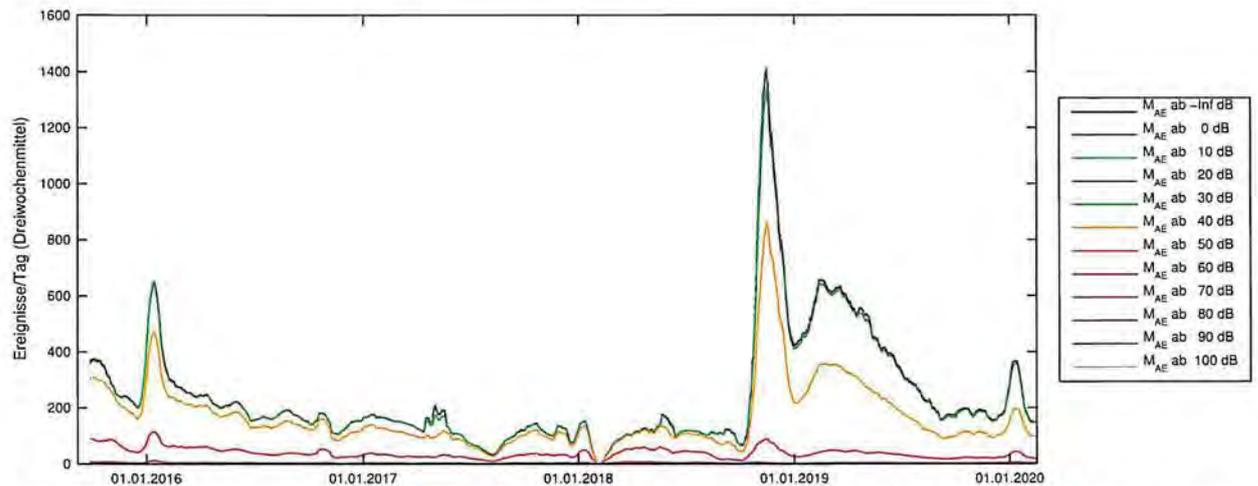
2018, weiterhin etwas erhöht (vgl. Anhang 6.2, Bild 66 auf Blatt 348). Im Bereich des Übergangs Salz-Deckgebirge wurde am 06.04.2020 direkt nach einem starken mikroseismischen Ereignis ($M_I = -0.7$) eine zeitlich scharf begrenzte Häufung von mikroakustischen Ereignissen beobachtet (vgl. Anhang 6.2, Bilder 69 bis 71 auf den Blättern 350 bis 351). Am am 03.05.2019 wurde ein etwa gleich starkes mikro-seismisches Ereignis an fast identischem Ort lokalisiert, welches ebenfalls erhöhte mikroakustischen Aktivität hervorrief.

Bild 66: Nach Relativmagnituden aufgeschlüsselte, über drei Wochen gemittelte Raten der mikroakustischen Ereignisse südlich des Abbaus 4/490 (Gebietsgrenzen siehe Bild 67) vom 09.09.2015 bis 16.02.2020.

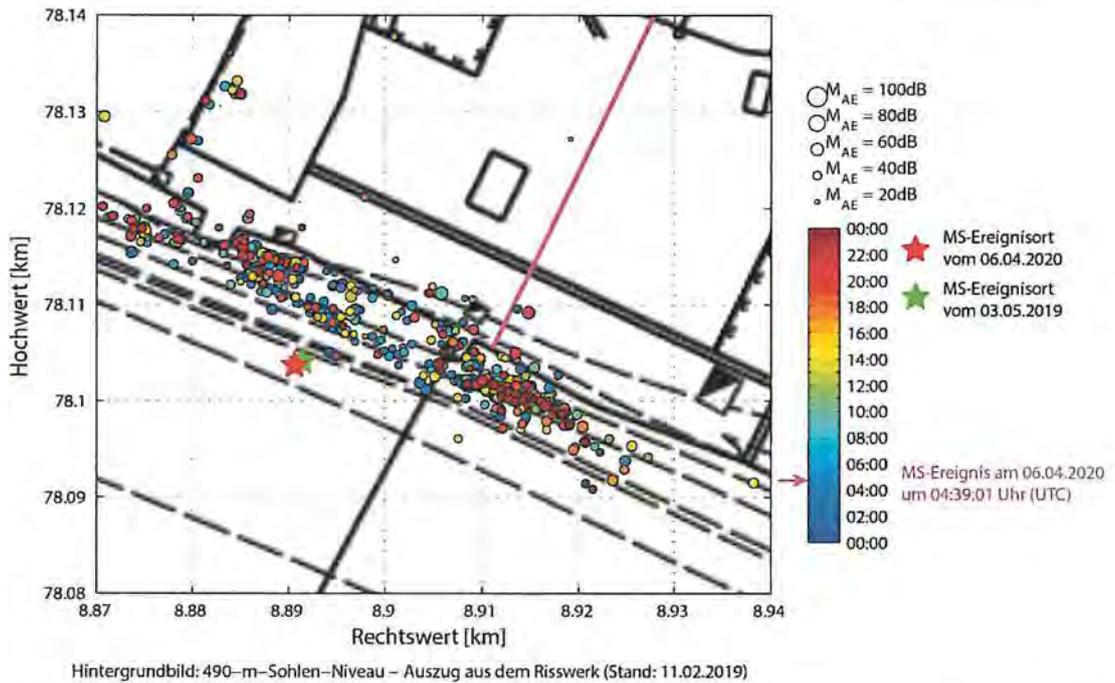
Bild 69: Mikroakustische Ereignisse beim Abbaus 4/490 am 06.04.2020 (00:00–24:00 Uhr UTC) mit Mikroseismik-Ereignis vom 06.04.2020 um 04:39:01 Uhr (UTC) mit einer Magnitude von $M_I = -0.7$ (roter Stern) und einem Mikroseismik-Ereignis vom 03.05.2019 um 18:11:41 Uhr (UTC) mit einer Magnitude von $M_I = -0.6$ (grüner Stern) im Bereich Übergang Salz-Deckgebirge (Draufsicht Abbau 4/490). Der Profilverlauf der in Bild 70 in pink dargestellten Abbaukontur ist als pink Linie eingezeichnet.

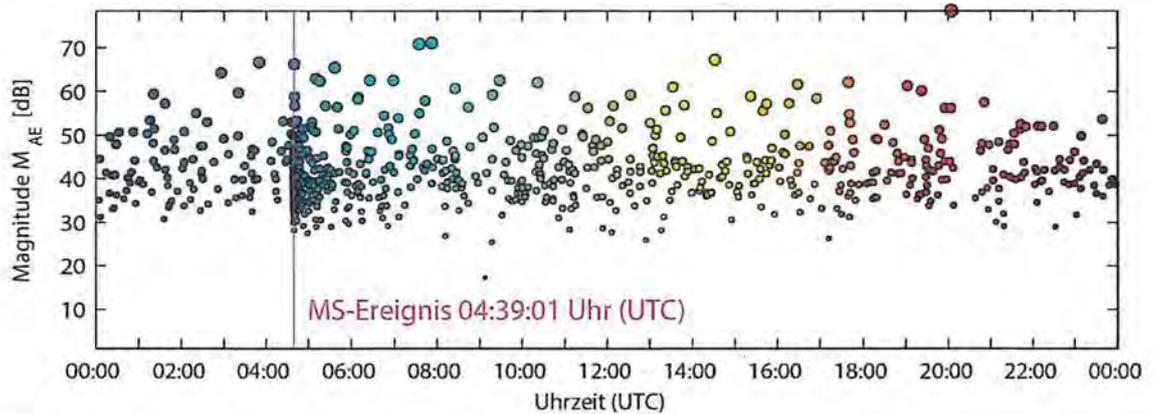
Bild 71: Relativmagnituden der Mikroakustikereignisse im gesamten Überwachungsbereich des Netzes in Abbau 4/490 am 06.04.2020 (00:00 - 24:00 Uhr UTC). Die pinke vertikale Linie markiert den Zeitpunkt des Mikroseismikereignisses ($M_f = -0.7$) vom 06.04.2020 um 04:39:01 Uhr (UTC) an. Kurz danach häufen sich die mikroakustischen Ereignisse.

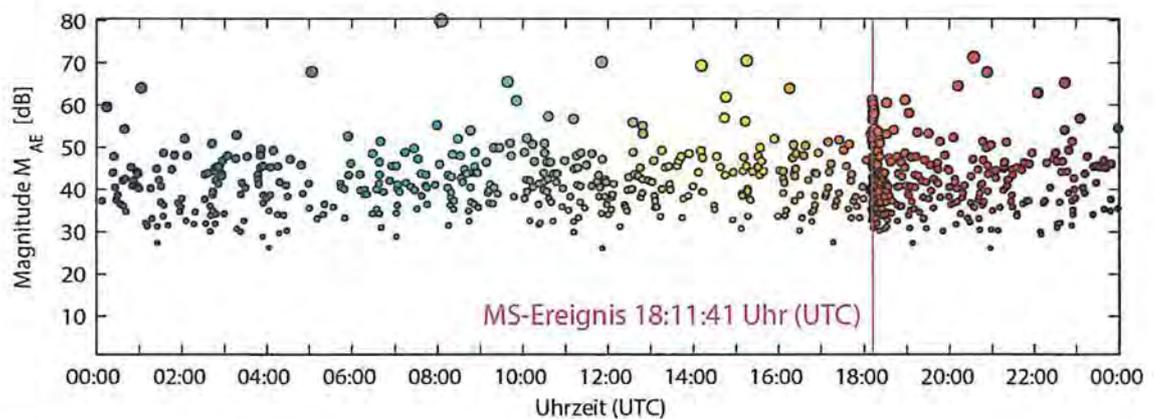
Bild 72: Relativmagnituden der Mikroakustikereignisse im gesamten Überwachungsbereich des Netzes in Abbau 4/490 am 03.05.2019 (00:00 - 24:00 Uhr UTC). Die pinke vertikale Linie markiert den Zeitpunkt des Mikroseismikereignisses ($M_f = -0.6$) vom 03.05.2019 um 18:11:41 Uhr (UTC) an. Kurz danach häufen sich die mikroakustischen Ereignisse.

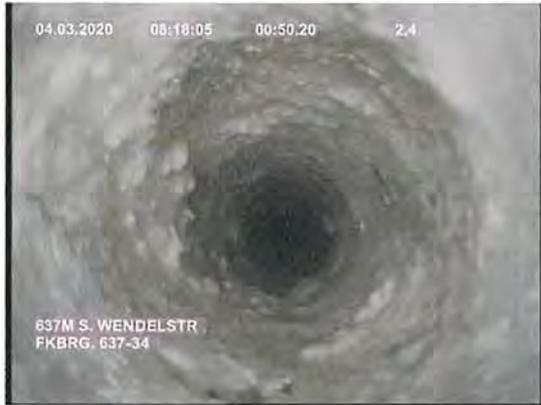
Bild 73: durch Salzausblühungen verengte Bohrlochkontur (FKBrG.637-34, Teufe: 2,40 m)

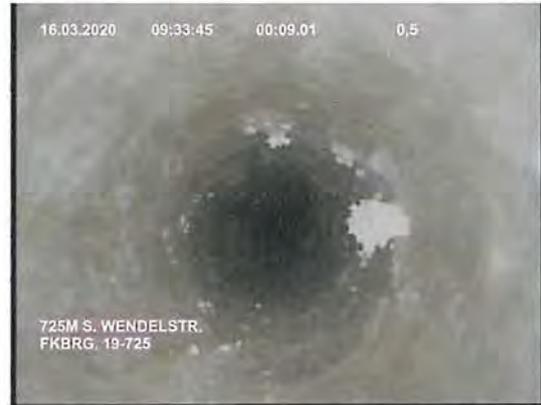
Bild 74: Salzausblühungen in feuchter Kontur (FKBrG.725-19, Teufe: 0,50 m)

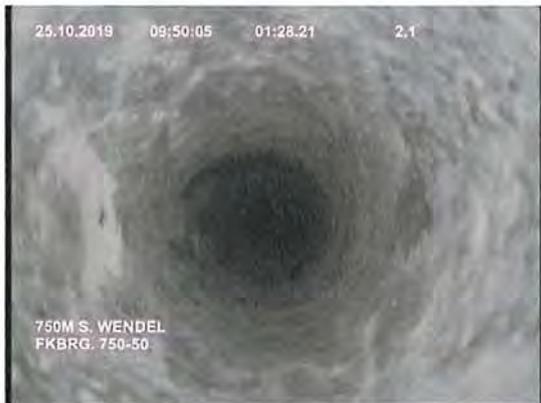
Bild 75: Riss mit Öffnungsweite von ca. 1 bis 2 mm (FKBrG.750-50, Teufe: 1,90 m)

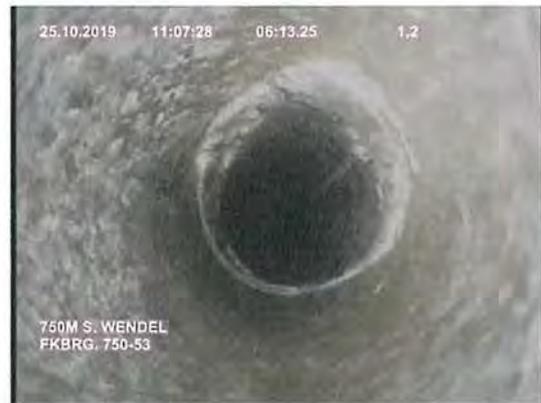
Bild 76: Riss mit Öffnungsweite von ca. 1 bis 2 mm (FKBrG.750-53, Teufe: 1,30 m)

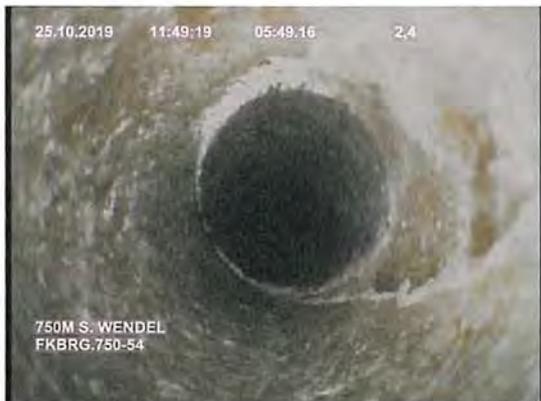
Bild 77: Riss mit geringer Öffnungsweite (FKBrG.750-54, Teufe: 2,40 m)

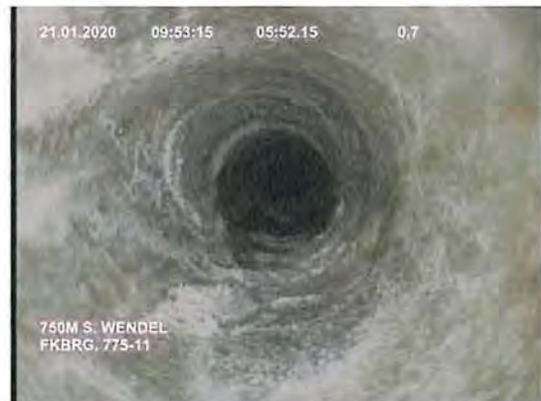
Bild 78: Ausblühungen an beanspruchter Kontur (FKBrG.775-11, Teufe: 0,70 m)

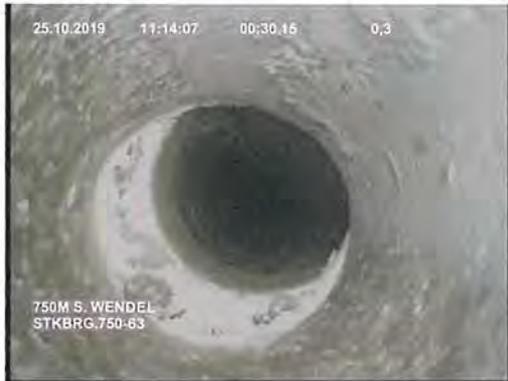
Bild 79: Riss mit Öffnungsweite von ca. 3 bis 4 mm, seitl. versetzt (StKBrg.750-63, Teufe: 0,20 m)

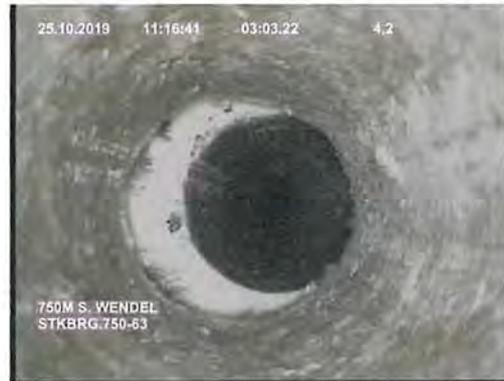
Bild 80: Riss mit Öffnungsweite von ca. 6 bis 7 mm, seitl. versetzt (StKBrg.750-63, Teufe: 4,20 m)

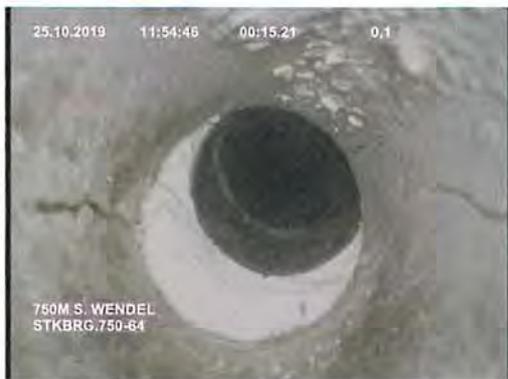
Bild 81: Riss mit Öffnungsweite von ca. 2 bis 4 mm, seitl. versetzt (StKBrg.750-64, Teufe: 0,10 m)

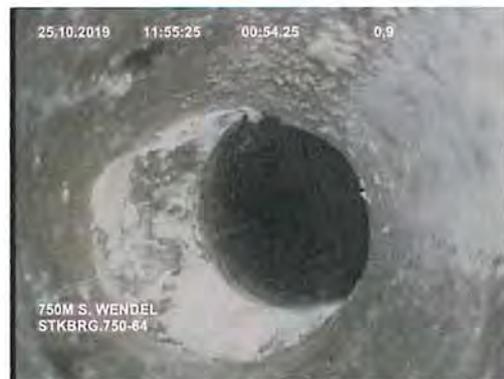
Bild 82: Riss mit Öffnungsweite von ca. 6 bis 7 mm, seitl. versetzt (StKBrg.750-64, Teufe: 0,90 m)

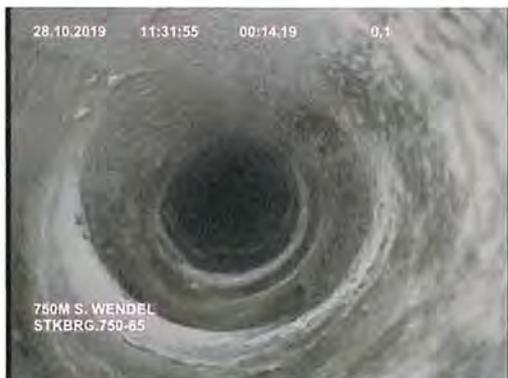
Bild 83: Konturnahe Auflockerung bis 20 cm (StKBrg.750-65, Teufe: 0,05 m)

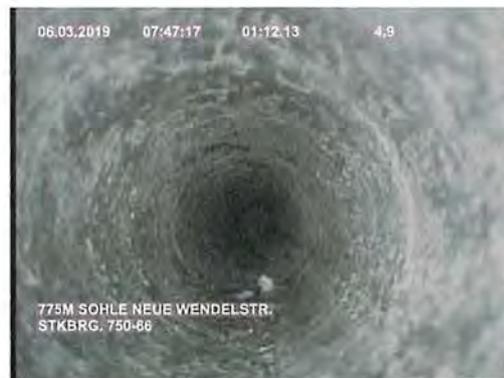
Bild 84: Salzausblühungen in feuchter Kontur (StKBrg.750-66, Teufe: 4,90 m)

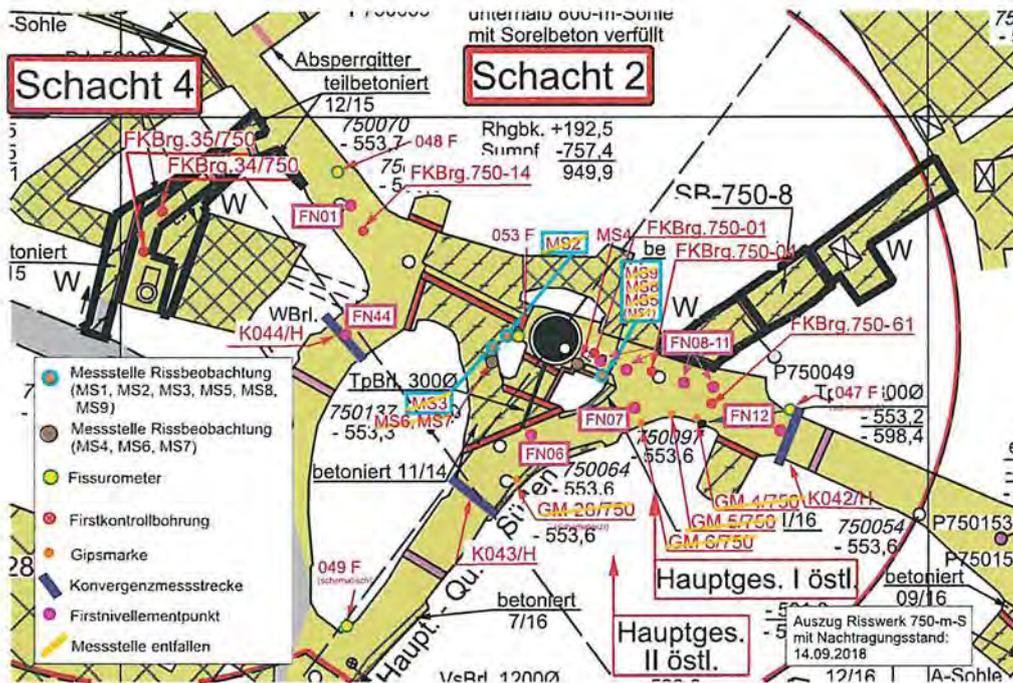
Bild 85: Grundrissausschnitt der 750-m-Sohle mit Messbohrungen und -systemen

Ergänzend erfolgt an den Pfeilern von Schacht 2 seit dem 10.08.2010 eine Rissüberwachung durch Bestimmung des Abstands von diversen beidseitig an den Rissen angebrachten Messpunkten (s. Anhang 13.1, Bild 85 auf Blatt 379 und Anhang 13.3 auf Blatt 381). An diesen Messpunkten wurde überwiegend eine stufenweise Entwicklung der Rissöffnungsweite mit einer Abhängigkeit der Rissentwicklung von einem Jahresgang registriert, wobei die Messpunkte MS1 bis MS3 sowie MS5 bis MS9 sukzessive nach Stabilisierungsmaßnahmen entfallen sind.

An den Vertikalrissen am Stoß des Übergangs Hauptquerschlag nach Süden / Wendelstrecke Richtung 725-m-Sohle, wurde Ende Februar 2016 das Fissurometer 049F eingerichtet (s. Anhang 13.1, Bild 85 auf Blatt 379). Im Zeitraum vom 04.01.2018 bis 02.02.2019 zeigt die Öffnungsweite einen Anstieg der Verschiebungswerte von 1,5 mm auf 2,3 mm mit entsprechenden Raten von 0,7 mm/a, die Gesamtverschiebungsrates liegt bei 1,0 mm/a. Im Jahr 2019 schwankt die Öffnungsweite nur geringfügig und steigt bis zum 02.02.2020 auf 2,7 mm an, bei einer Rate von 0,5 mm/a. Der Höhenversatz und die Scherung weisen im gleichen Zeitraum geringere Verschiebungswerte aber vergleichbare Raten von etwa 0,6 mm/a bzw. 0,4 mm/a auf. Die Gesamtverschiebungsrates liegt zur selben Zeit mit 0,9 mm/a leicht unterhalb des Vorjahres. Die Vertikalrisse zeigten seit 2014 überwiegend jährliche Verlängerungen im Bereich von mehreren Zentimetern bis in den Dezimeterbereich haben sich aber 2019 nur marginal verlängert.

Darüber hinaus wurde im Übergang zur nördlichen Richtstrecke nach Osten am Nordstoß, gegenüber der verfüllten Nische im östlichen Füllortabschnitt, 2016 das Fissurometer 047F an einem Vertikalriss eingerichtet (s. Anhang 13.1, Bild 85 auf Blatt 379). Nach einem Anstieg der Rissöffnungsweite bis Mitte Januar 2019 auf 2,3 mm bei einer Rate von ca. 1,1 mm/a folgt eine Stagnation bis Ende Juni 2019. Vom 25.06.2019 bis zum 25.11.2019 steigt die Öffnungsweite auf etwa 2,8 mm an, wobei die Rate von ca. 1,2 mm/a etwa der Vorjahresentwicklung entspricht. Anschließend folgt bis Anfang Februar 2020 wieder eine eher stagnierende Entwicklung der Öffnungsweite, welche etwa der Gesamtverschiebung entspricht. Der Höhenversatz hat sich im Lauf des Jahres nur geringfügig um etwa 0,2 mm auf -0,5 mm vergrößert. Die Scherung ist um etwa 0,1 mm auf zuletzt -0,3 mm gestiegen, Höhenversatz

Ende Oktober 2016 wurde im Übergang zur nördlichen Richtstrecke nach Westen auf der 750-m-Sohle, östlich von Füllort Schacht 4/750, das Fissurometer 048F an einem Riss in der Firste instrumentiert (s. Anhang 13.1, Bild 85 auf Blatt 379).

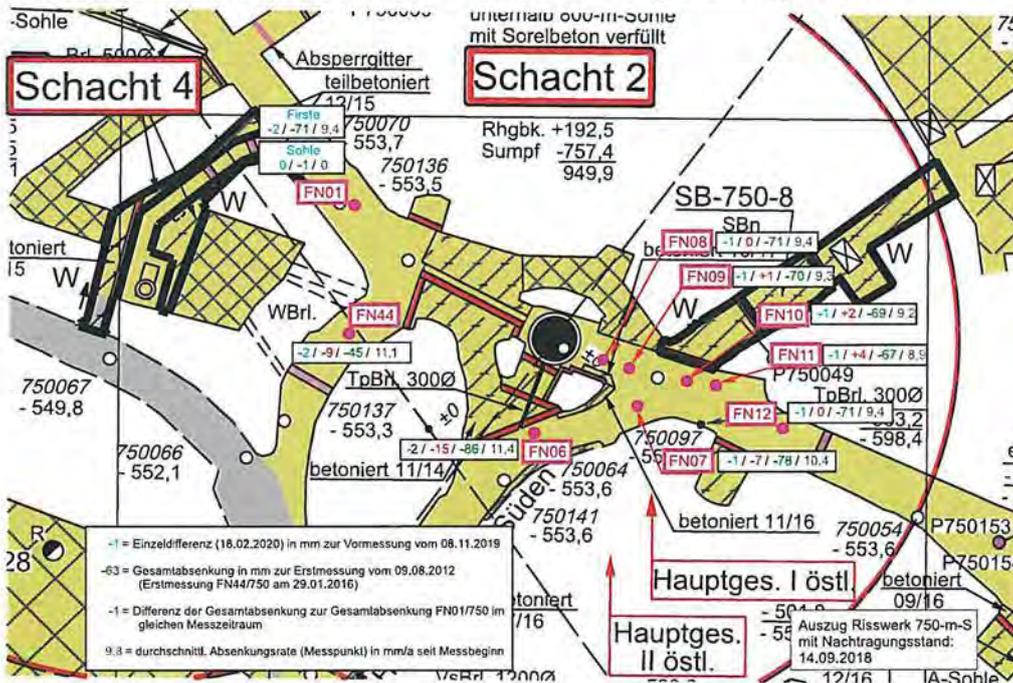
Bild 86: Grundrissausschnitt 750-m-S mit Lage / Senkungsdifferenzen der Firstnivellierungspunkte (Messpunkte abgekürzt ohne Angabe der Sohle (/750) dargestellt)

Die Messungen am 18.02.2020 belegen an den seit 2012 erfassten Messpunkten mit Senkungsbeträgen von 67 bis 86 mm eine Fortsetzung der bisherigen Firstabsenkung, wobei an Messpunkt FN 44/750 erst seit Anfang 2016 gemessen wird. Die Raten von 8,9 mm/a bis 11,4 mm/a liegen durchgehend leicht unterhalb dem Vorjahresniveau. Ebenso liegen die Verformungsraten von etwa 1,6 bis 3,3‰/a ebenfalls geringfügig unter den im Januar 2019 registrierten Werten. Die Absenkung im östlichen Füllortbereich liegt weiterhin gleichauf mit den Werten des außerhalb gelegenen Vergleichspunkts bzw. an FN 09/750 bis FN 11/750 zunehmend darunter (s. Anhang 13.1, Bild 86 auf Blatt 379). Demgegenüber werden die

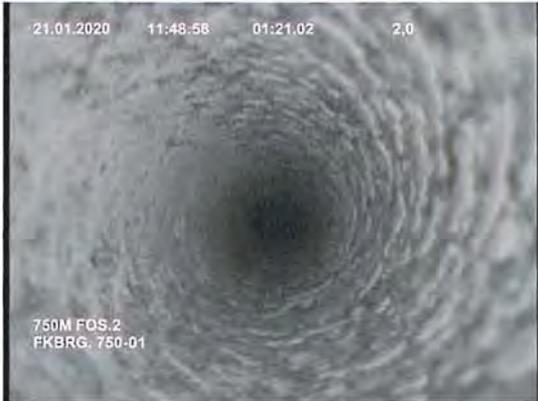
Bild 87: Spure des Bohrvorgangs und anhaftendes Bohrmehl (FKBrg.750-01, Teufe: 2,00 m)

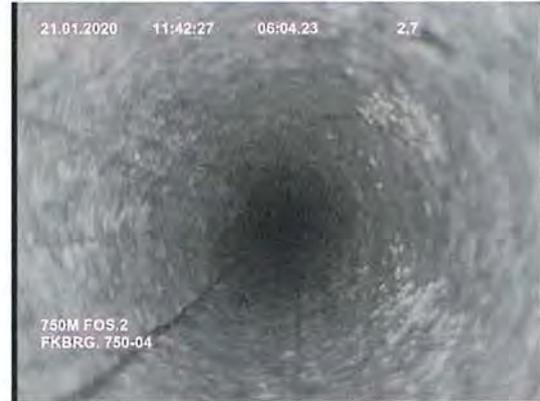
Bild 88: Beginnende Ausblühungen in leicht feuchter Bohrlochkontur (FKBrg.750-04, Teufe: 2,70 m)

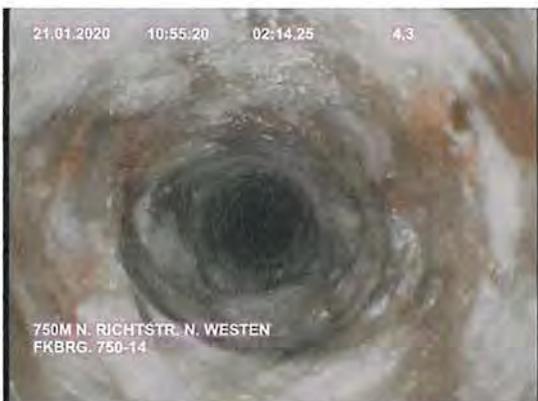
Im Übergang zur nördlichen Richtstrecken nach Westen auf der 750-m-Sohle deuten sich in FKBrG. 750-14 im Bereich von 0,2 bis 0,3 m vereinzelte, nicht rundum verlaufende Haarrisse an, welche weiterhin keine Aufweitung zeigen. Diverse kleinere Konturausbrüche ab ca. 2,1 m sind auf den Bohrvorgang zurückzuführen. Zwischen 3,8 bis 5,0 m Bohrlochteufe liegt eine Kalisalzeinschaltung vor, in diesem Bereich mit feuchter Bohrlochkontur zeichnen sich vereinzelt beginnende Salzausblühungen ab (s. Anhang 13.2, Bild 89 auf Blatt 380).

Bild 89: Salzausblühungen in feuchter Bohrlochkontur (FKBrg.750-14, Teufe: 4,30 m)

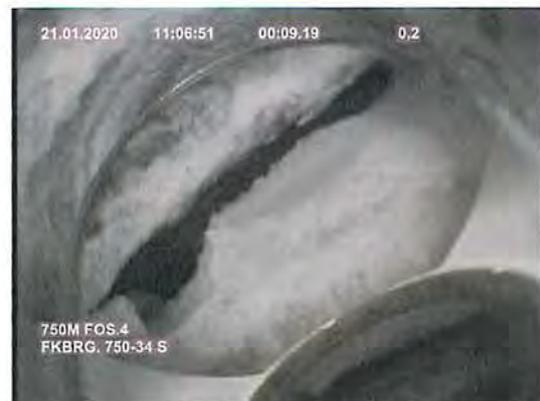
Bild 90: Geöffneter Riss, Öffnungsweite bis ca. 3 mm (FKBrg.750-34, Teufe: 0,10 m)

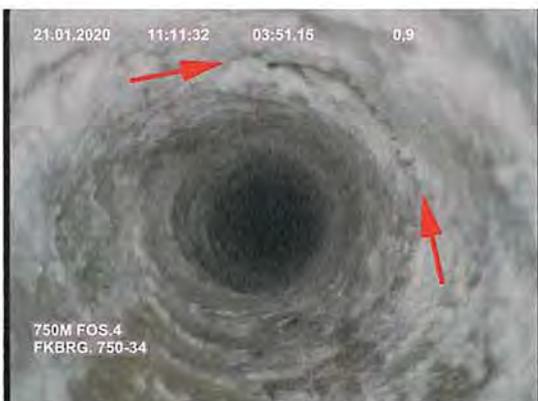
In der aufgelockerten Firste im Zugangsbereich zum Füllort Schacht 4 auf der 750-m-Sohle, westlich des inneren Wettertores, wurde in der Firstkontrollbohrung FKBrG. 750-34 bis etwa 2,0 m eine deutlich beanspruchte Bohrlochkontur detektiert. Dort sind neben diversen angedeuteten Rissbildungen bei 0,1 m ein rundum laufender Riss mit einer Öffnungsweite von etwa 0,5 bis 3 mm (s. Anhang 13.2, Bild 90 auf Blatt 380) sowie bei 0,4 m und 0,9 m Teufe beginnende Rissöffnungen erkennbar (s. Anhang 13.2, Bild 91 auf Blatt 380).

Bild 91: Beginnende Rissöffnung (FKBrg.750-34, Teufe: 0,90 m)

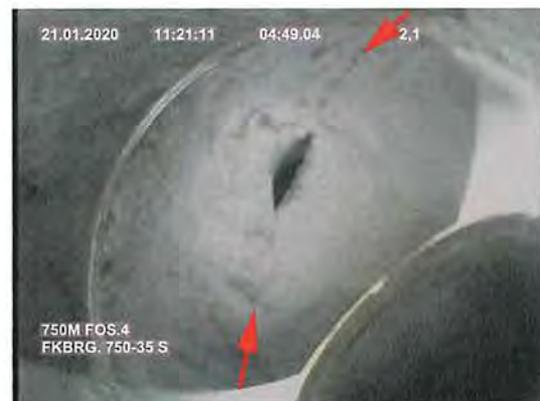
Weiter westlich im Zugang des Füllorts Schacht 4, unmittelbar vor dem großen geschädigten Überhang zur Schachtröhre, zeigen sich in Firstkontrollbohrung FKBrG. 750-35 diverse Konturausbrüche. Bei etwa 2,2 m Teufe ist ein rissähnlicher Konturausbruch erkennbar (s. Anhang 13.2, Bild 92 auf Blatt 380).

Bild 92: Beginnende Rissöffnung (FKBrg.750-35, Teufe: 2,20 m)

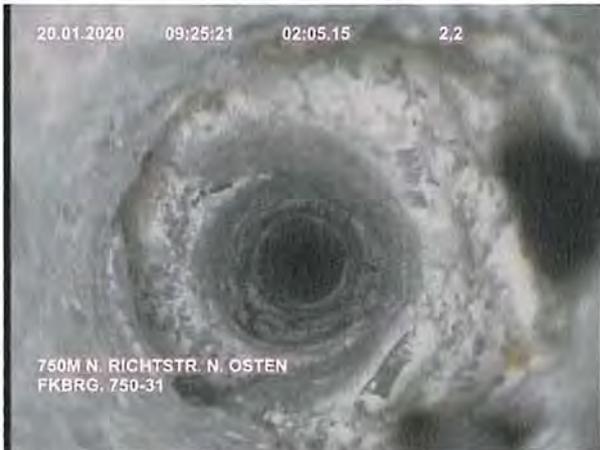
Bild 93: FKBrG. 750-31 – Position bei ca. 2,24 m
Öffnungsweite ca. 4 mm

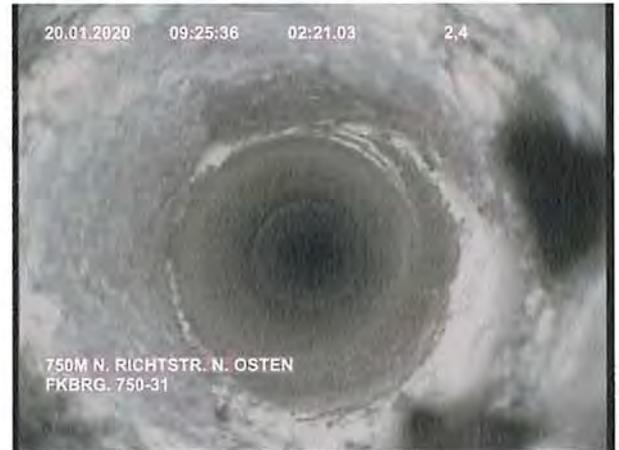
Bild 94: FKBrG. 750-31 – Position bei ca. 2,45 m
unvollständig. Verbund Salz / Sorelbeton

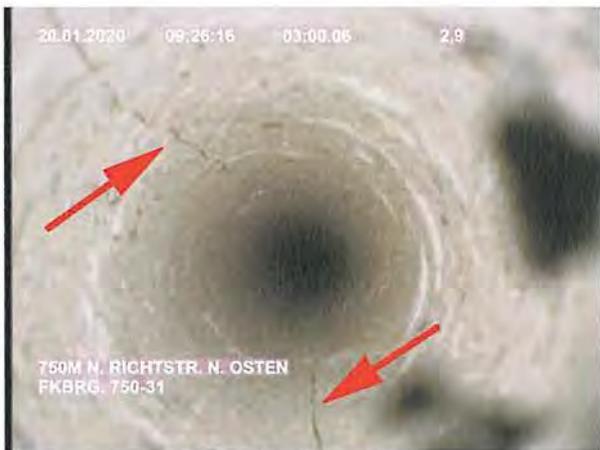
Bild 95: FKBrG. 750-31 – Position bei ca. 2,9 m
vertikale Haarrisse im Sorelbeton

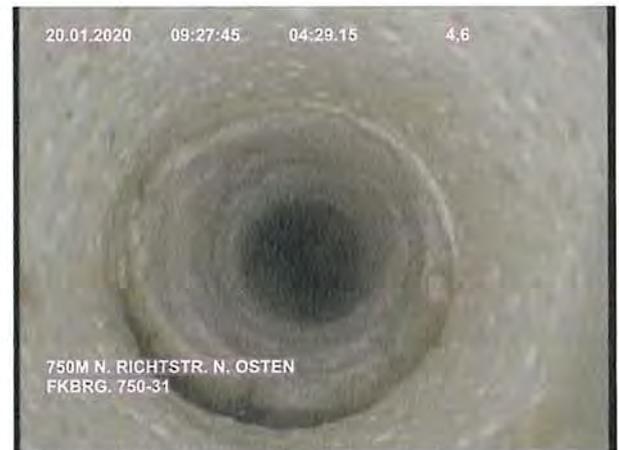
Bild 96: FKBrG. 750-31 – Position bei ca. 4,60 m
Firstspalt, Öffnungsweite ca. 8 mm

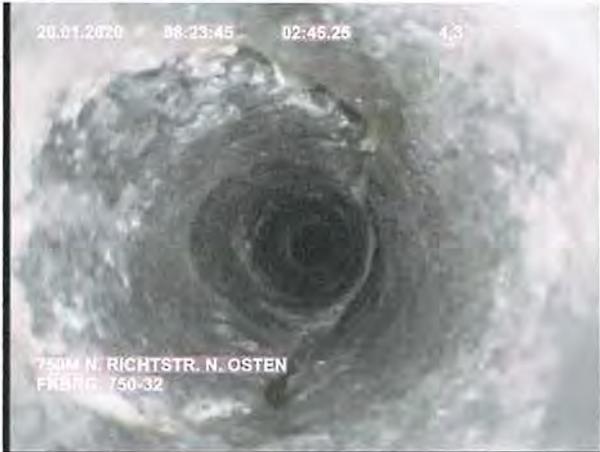
In der zuletzt am 20.01.2020 inspizierten Firstkontrollbohrung FKBrg. 750-32 befindet sich der Übergang Steinsalz/Sorelbeton bei 4,5 m und der Übergang Sorelbeton/Steinsalz bei 7,2 m Bohrlochteufe. Im nordwestlichen Bereich sind ab 4,1 m Bohrlochteufe bis zum Übergang in den Sorelbeton starke Auflockerungen und Rissbildungen an der Bohrlochkontur erkennbar. Somit besteht kein formschlüssiger Übergang vom Steinsalz zum Sorelbeton (s. Anhang 14.2, Bilder 97 bis 98, auf Blatt 385). Der Übergang

Bild 97: FKBrG. 750-32 – Position bei 4,2 m
Aufgelockerter Bereich bis 4,5 m

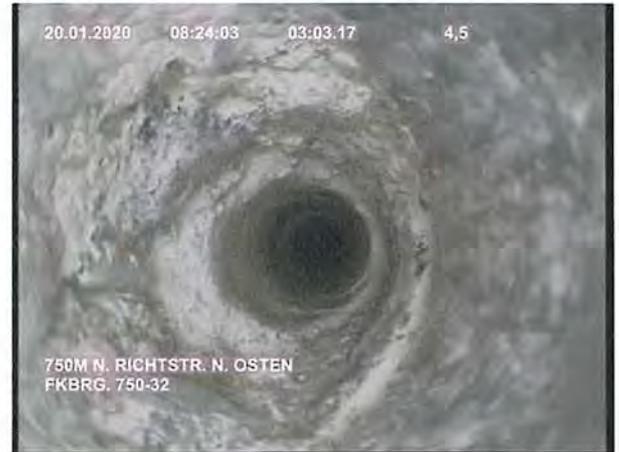
Bild 98: FKBrG. 750-32 – Position bei 4,5 m
Übergang Steinsalz–Sorelbeton

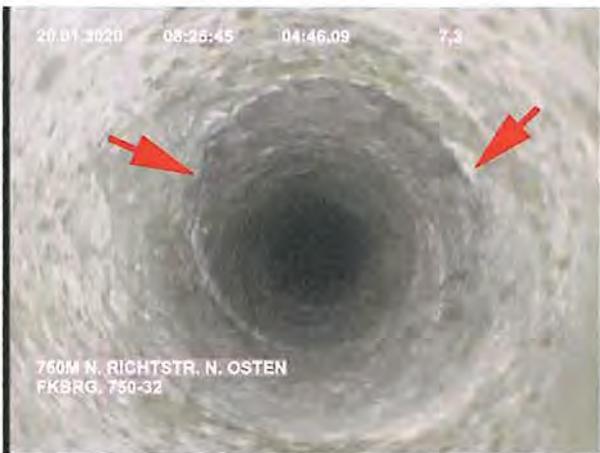
vom Sorelbeton zum Steinsalz bei 7,2 m Bohrlochteufe erfolgt nahezu bündig (s. Anhang 14.2, Bild 99 auf Blatt 385). Zwischen 1,9 bis 3,5 m sind vereinzelt kleinräumige Salzausblühungen zu erkennen.

Bild 99: FKBrG. 750-32 – Position bei 7,2 m
weitgehend formschlüssiger Übergang
Sorelbeton–Steinsalz

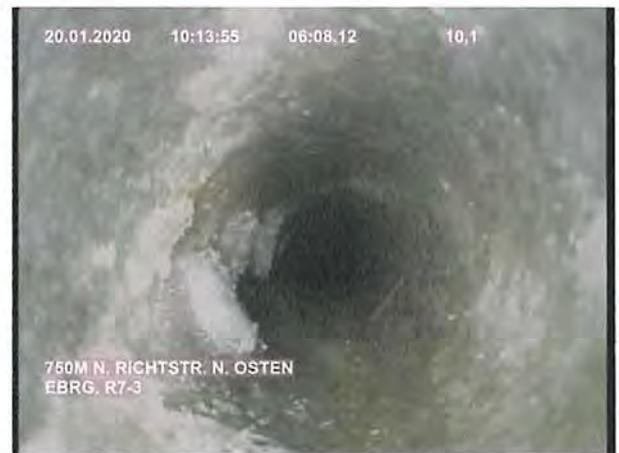
In den letzten Befahrungen der Firstkontrollbohrungen FKBrg. 750-05, -06, -07 und der Erkundungsbohrung R7-3 vom 20.01.2020 sowie der Firstkontrollbohrungen FKBrg. 750-62 und -64, vom 12.12.2019 bzw. 17.09.2019 zeigen diese Bohrungen beanspruchte Konturen, aber weiterhin keine offenen Risse. Der durchfeuchtete Bereich sowie die Ausbildung von Salzausblühungen in der Bohrung R7-3 haben sich im Vergleich zur letzten Inspektion nicht relevant vergrößert (s. Anhang 14.2, Bild 100 auf Blatt 385).

Bild 100: EBrG. R7.3 – Position bei ca. 9,9 m
Salzausblühungen an potentieller Auflocke-
rung

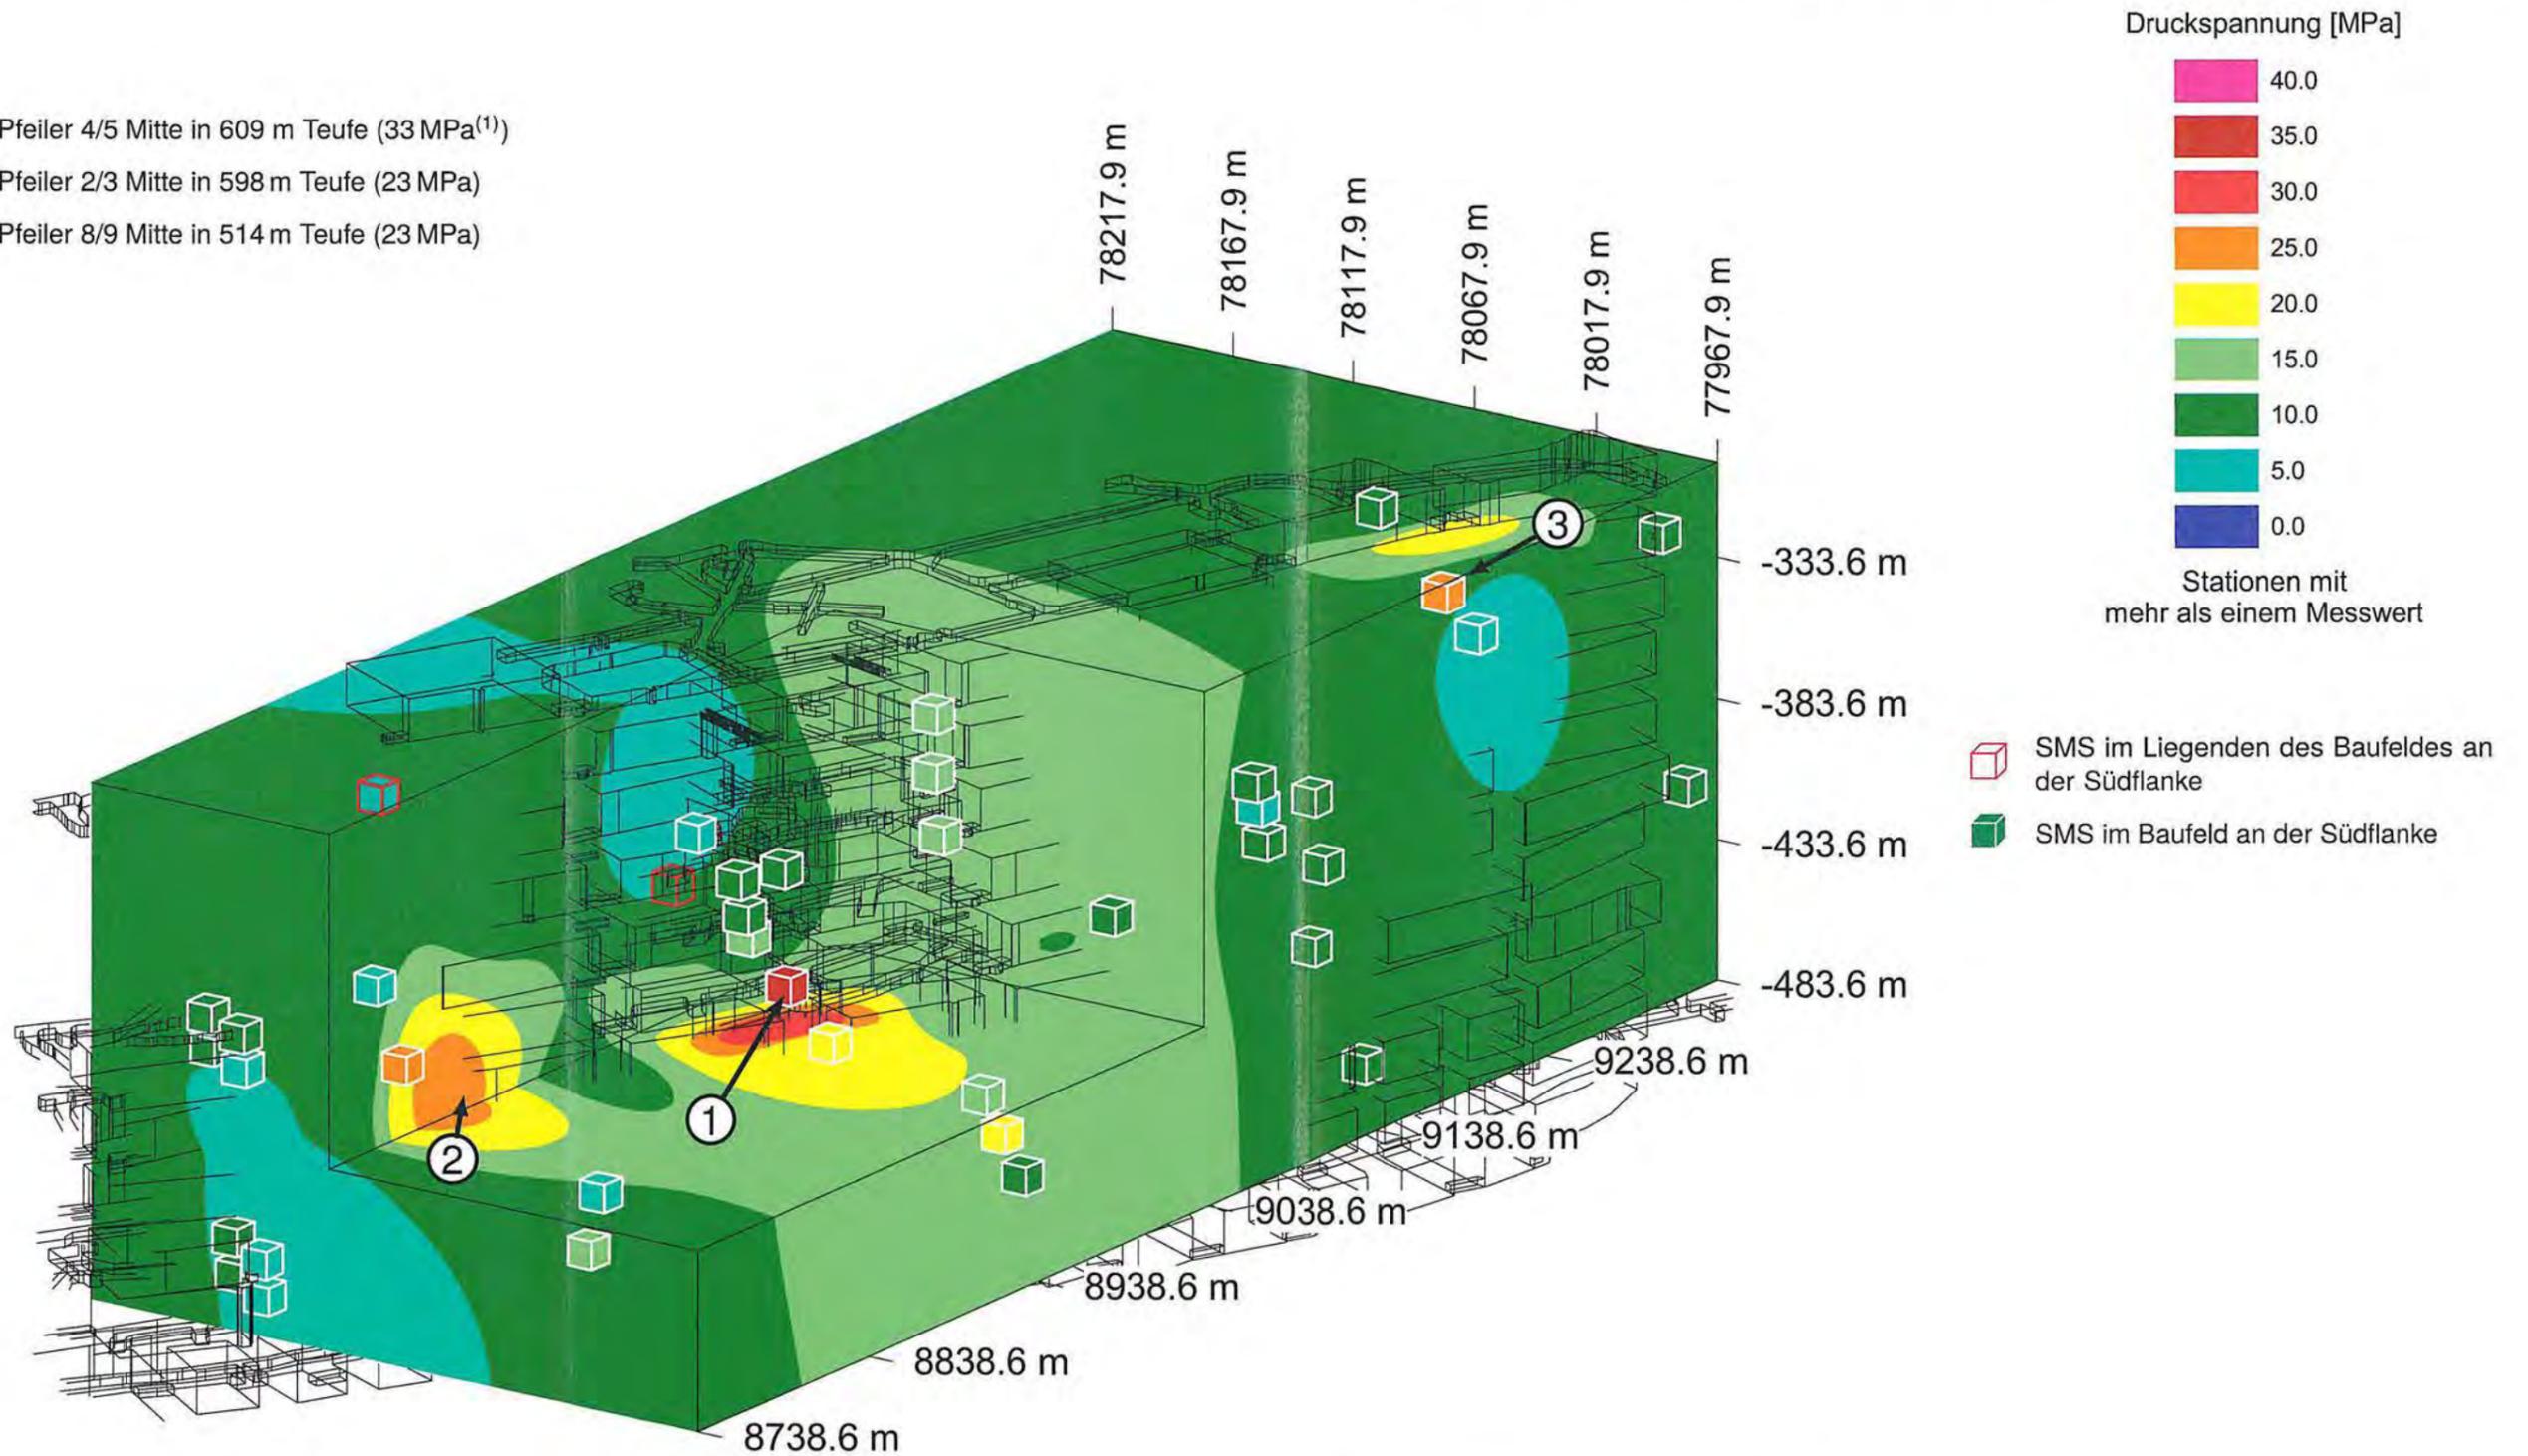
Anhang 16.1: Gesamte räumliche Verteilung der maximalen Spannungsmesswerte 11/2018

- ① Pfeiler 4/5 Mitte in 609 m Teufe (33 MPa⁽¹⁾)
- ② Pfeiler 2/3 Mitte in 598 m Teufe (23 MPa)
- ③ Pfeiler 8/9 Mitte in 514 m Teufe (23 MPa)

⁽¹⁾ Spannungsniveau nahezu unverändert. Rückgang gegenüber 2017 messtechnisch bedingt (s. Anhang 2.2 auf Blatt 236).

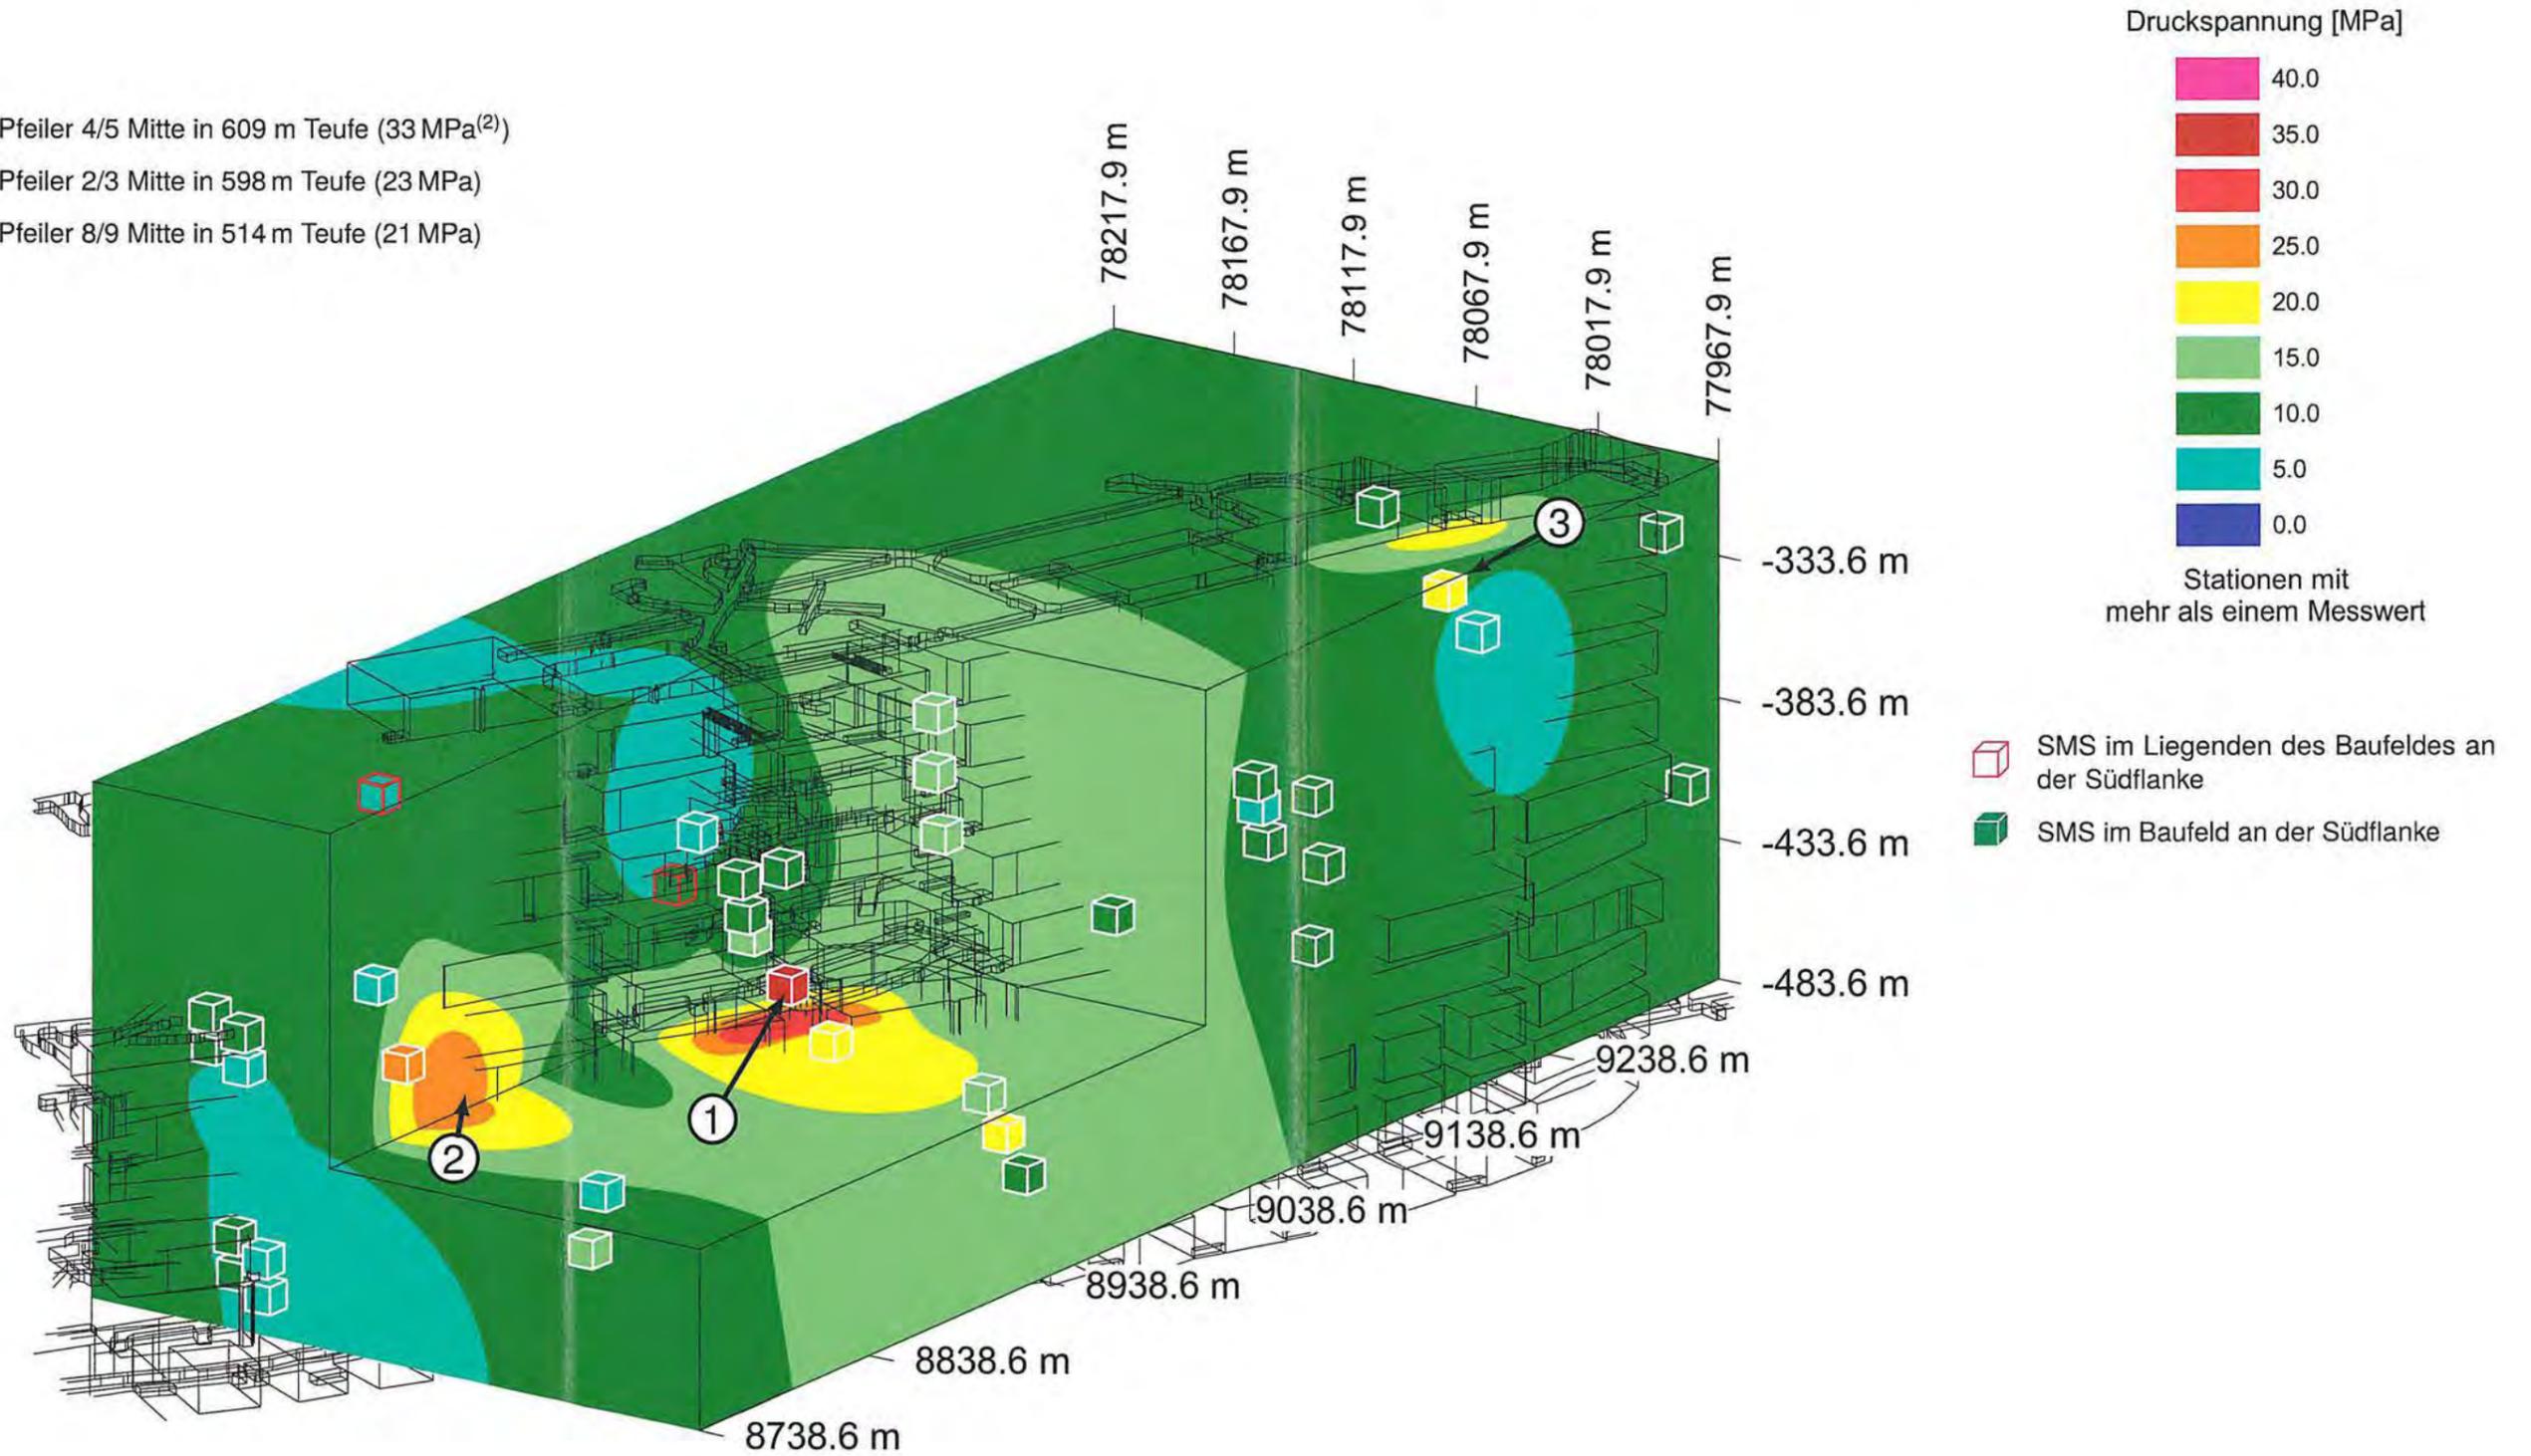
Anhang 16.2: Gesamte räumliche Verteilung der maximalen Spannungsmesswerte 11/2019

- ① Pfeiler 4/5 Mitte in 609 m Teufe (33 MPa⁽²⁾)
- ② Pfeiler 2/3 Mitte in 598 m Teufe (23 MPa)
- ③ Pfeiler 8/9 Mitte in 514 m Teufe (21 MPa)

⁽²⁾ Aus dem Verlauf der Messkurve kann von einem unveränderten Spannungsniveau ausgegangen werden (s. Anhang 2.2 auf Blatt 236).
