# Überprüfung der sicherheitstechnischen Anforderungen des Endlagers Konrad nach dem Stand von Wissenschaft und Technik (ÜsiKo) Phase 2

MTO-Analyse für das Endlager Konrad

in Form einer Hazard Operability Study (HAZOP)

Fachöffentliche Ergebnispräsentation am 24.10.2024 in Braunschweig

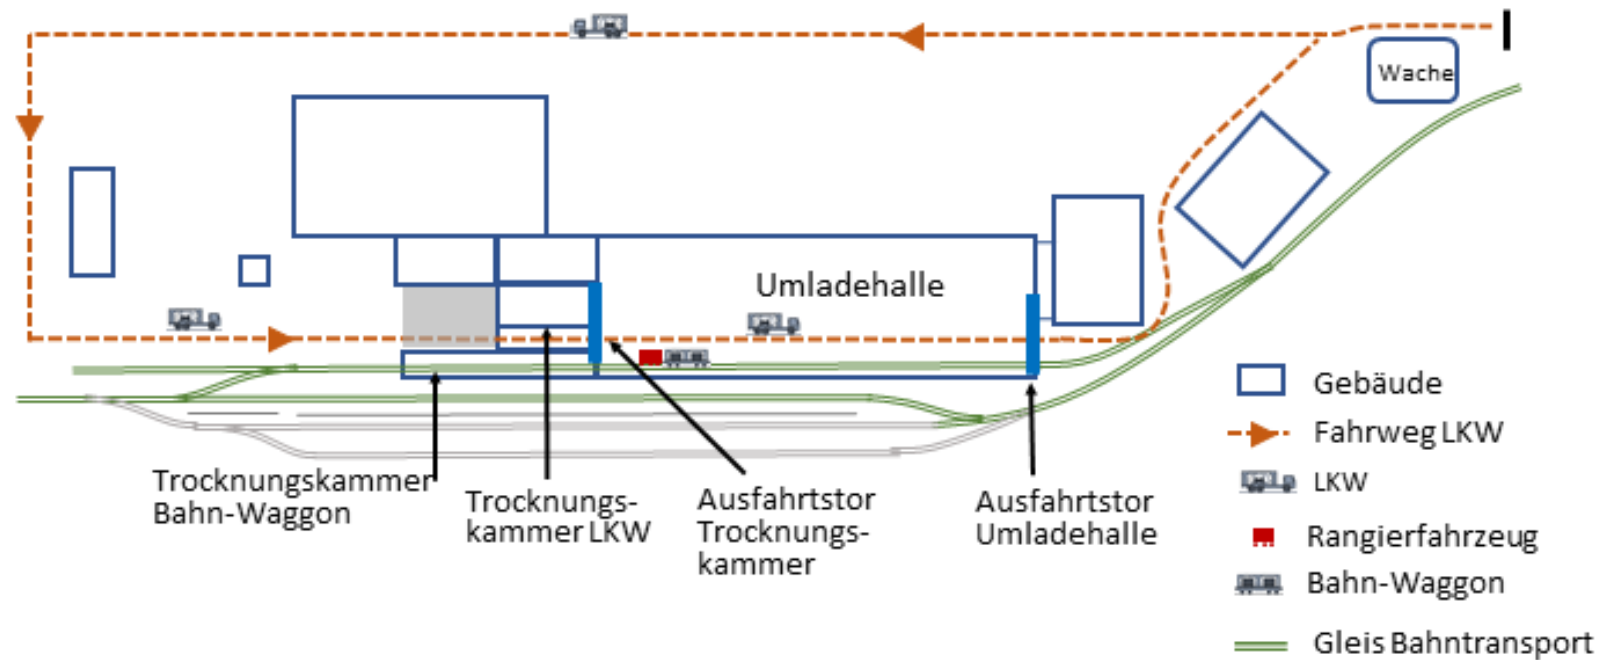
## Gebäude und Fahrwege LKW bzw. Bahn

| <b>Abweichung und Auswirkung</b> | Der LKW fährt nicht auf die ausgewiesene Position in der Trocknungskammer und es kommt zu einer Kollision mit dem Ausfahrtstor der Trocknungskammer, welches auch als Grenze zum Kontrollbereich dient. Das Ausfahrtstor (Sektionaltor) wird beschädigt und Teile des Tores fallen herunter. |

| <b>Abweichung 1 und Auswirkung</b> | Der Rangierfahrzeugführer schiebt den Waggonverband mit dem Rangierfahrzeug mit 1 m/s über die Halteposition in der Trocknungskammer hinaus. Es kommt zu einer Kollision mit dem Ausfahrtstor der Trocknungskammer, welches auch als Grenze zum Kontrollbereich dient. Das Ausfahrtstor (Sektionaltor) wird beschädigt und Teile des Tores fallen herunter. |
| <b>Abweichung 2 und Auswirkung</b> | Der Rangierfahrzeugführer schiebt den Waggonverband mit dem Rangierfahrzeug schneller als die erlaubten 1 m/s mit max. 2,5 m/s in die Trocknungskammer. Dadurch verlängert sich der Bremsweg. Es kommt zu einer Kollision des Waggonverbandes mit dem Ausfahrtstor der Trocknungskammer, welches auch als Grenze zum Kontrollbereich dient. Das Ausfahrtstor (Sektionaltor) wird beschädigt u. Teile des Tores fallen herunter. |

| <b>Abweichung und Auswirkung</b> | Aufgrund eines technischen Defekts an der Bremsanlage des Rangierfahrzeugs kann dieses an der Umladeposition nicht abgebremst werden. Es kommt zu einer Kollision mit dem Ausfahrtstor der Umladehalle und zu einer Beschädigung des Tores. Dadurch wird die Grenze des Kontrollbereichs verletzt. |

| <b>Ziel der Maßnahme</b> | Kollision mit dem Ausfahrtstor, mögliche Verletzung der Grenze des Kontrollbereichs und mögliche Beschädigung des Abfallgebundes auf dem LKW verhindern. |

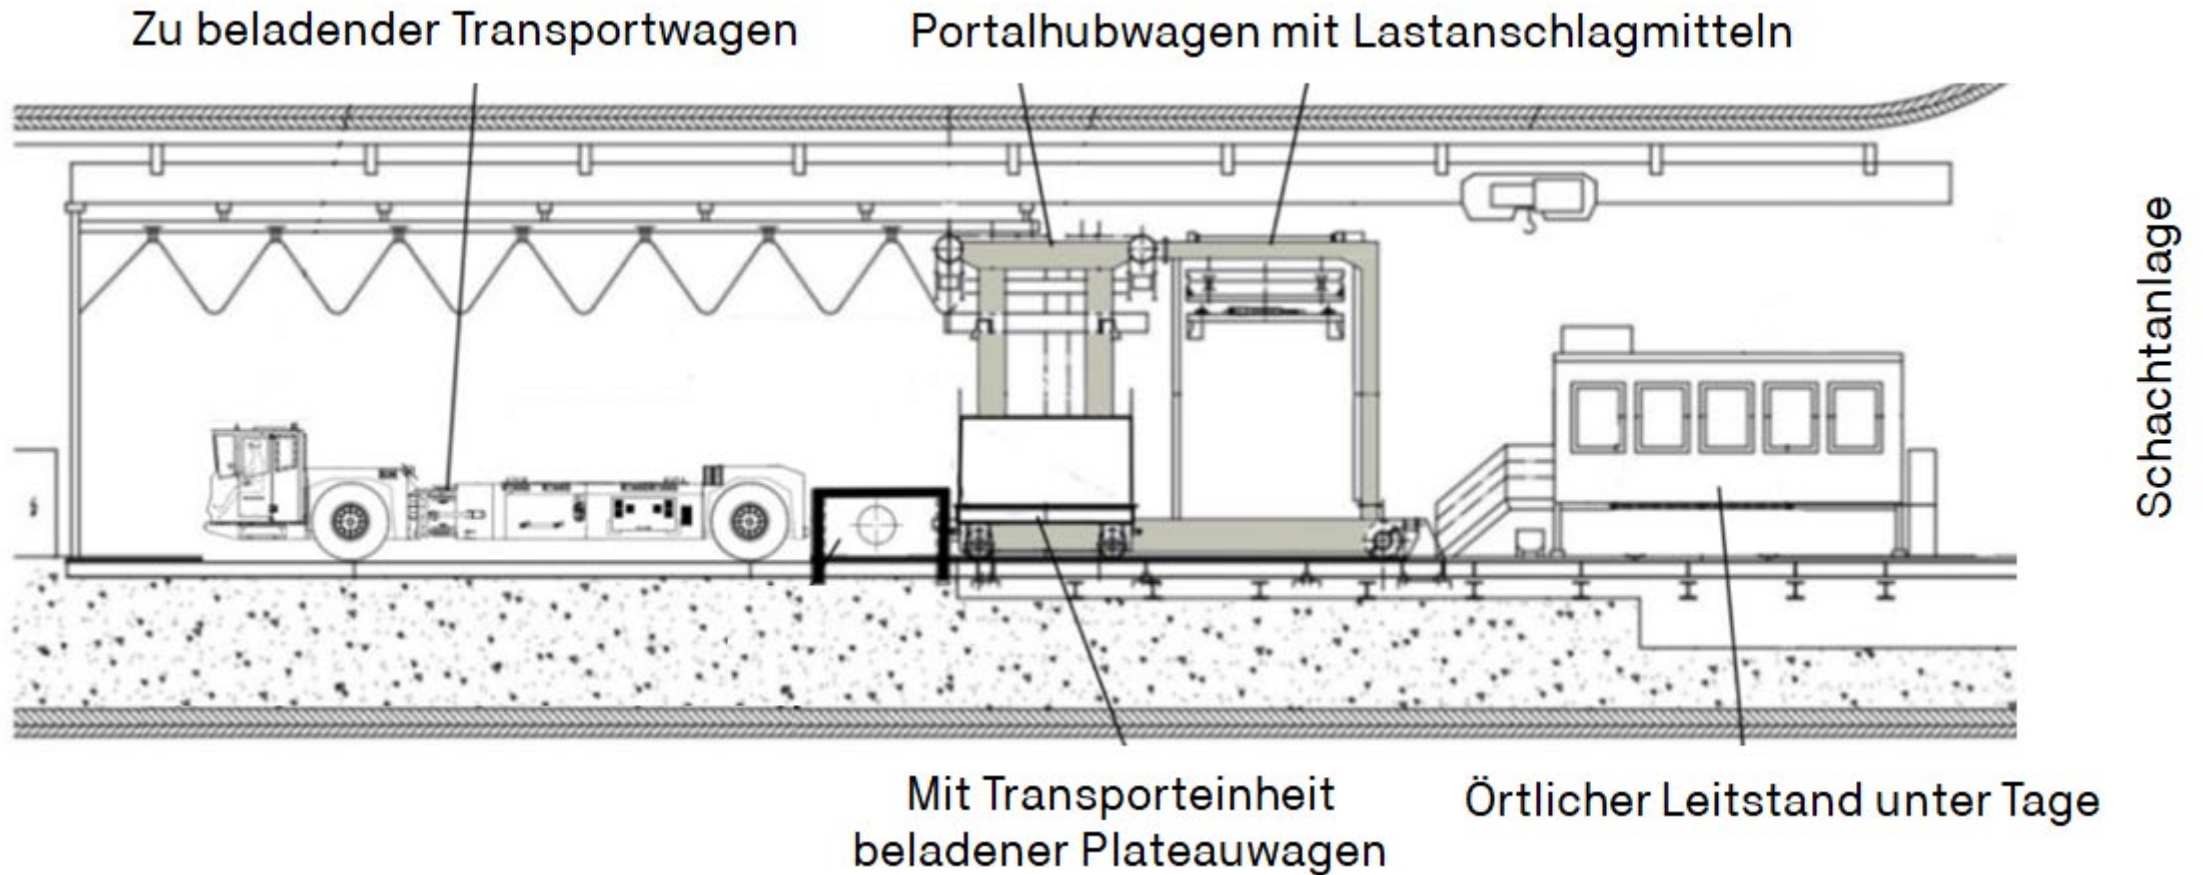
Transportwagen, Portalhubwagen, örtlicher Leitstand unter Tage

| <b>Abweichung und Auswirkung</b> | <p>Das Personal des Leitstands unter Tage teilt dem Fahrer des Transportwagens den Typ der Transporteinheit mit.</p> <p>Dem Transportwagen-Fahrer wird ein falscher Transporteinheit-Typ mitgeteilt. Der Transportwagen-Fahrer stellt die Aufsetzzapfen auf der Ladefläche des Transportwagens nach der falschen Angabe ein. Die Transporteinheit wird auf den Aufsetzzapfen abgestellt. Da die Aufsetzzapfen falsch eingestellt sind, tauchen diese nicht in die Aussparungen an der Transporteinheit (ISO-Ecken) ein. Es droht eine Beschädigung des Abfallgebindes.</p> |

| <b>Abweichung und Auswirkung</b> | <p>Der Transportwagen-Fahrer gibt den falschen Transporteinheit-Typ im Display ein und stellt die angezeigten Aufsetzzapfen und Tauschpaletten-Beladehilfen am Transportwagen ein.</p> <p>Die Transporteinheit wird auf den Aufsetzzapfen abgestellt. Da die Aufsetzzapfen falsch eingestellt sind, tauchen diese nicht in die Aussparungen an der Transporteinheit (ISO-Ecken) ein. Es droht eine Beschädigung des Abfallgebundes.</p> |

| <b>Ziel der Maßnahme</b> | Beschädigung des Abfallgebindes aufgrund falsch eingestellter Aufsetzzapfen verhindern. |

| <b>Ziel der Maßnahme</b> | <p>Beschädigung des Abfallgebundes aufgrund falsch eingestellter Aufsetzzapfen verhindern</p> |
