**BUNDESGESELLSCHAFT  
FÜR ENDLAGERUNG**

**Betrifft Asse:**

**Rückholung der radioaktiven Abfälle von der 511-Meter-Sohle**

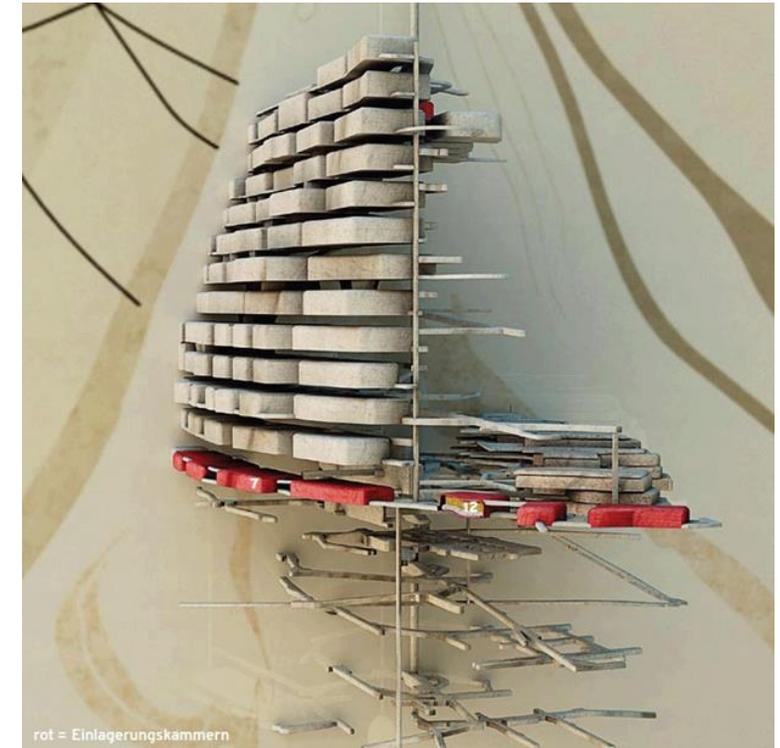
Darstellung des Grubengebäudes (Blickrichtung nord-west)

- Einlagerungskammer liegt im oberen Baufeldrand
- Vergleichsweise kurze Standzeiten durch die späte Auffahrung der Kammer in den 1960er Jahren  
→ Schädigungsgrad des Gebirges vergleichsweise gering

- Bis 1998 Blick in die Kammer durch das Bleiglasfenster möglich
- Einlagerungskammer wird ständig bewettert (Absaugung)

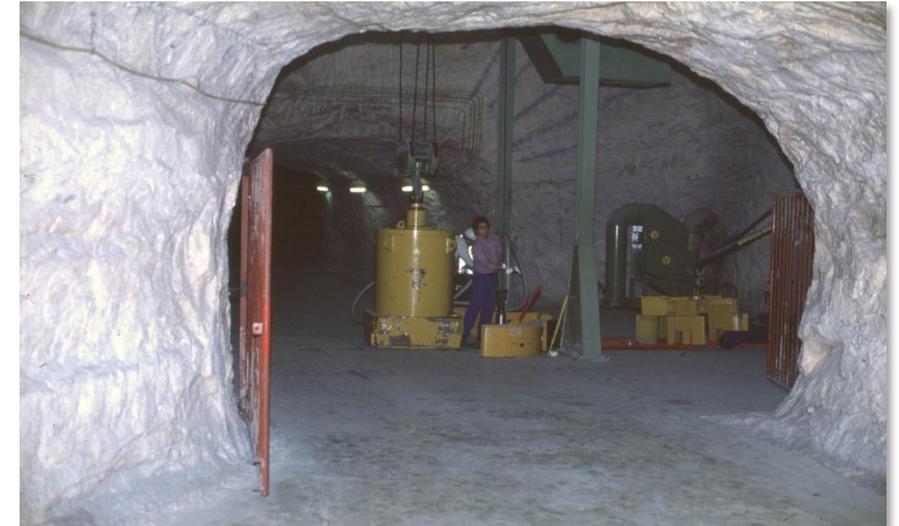
Beschickungsanlage auf der 490-m-Sohle (1981)

- Auffahrung erfolgte 1961/62 im Jüngeren Steinsalz (Na<sub>3</sub>) auf der 511-m-Sohle im nord-östlichen Grubengebäude
- Die Grundfläche der ELK 8a/511 betrug zur Zeit der Einlagerung ca. 500 m<sup>2</sup>, mittlere Kammerhöhe 14 m
- Die Einlagerung von 1.301 Gebinden erfolgte von August 1972 bis Januar 1977
  - Davon 1.293 Rollreifenfässer (200 l) mit mittelaktiven Abfällen
  - Davon 8 Rollreifenfässer (200 l) mit schwachaktiven Abfällen zur Erprobung der Anlage
- Die Einlagerung erfolgte ausgehend von der Beschickungskammer auf der 490-m-Sohle durch die ca. 6 m mächtige Schwebel

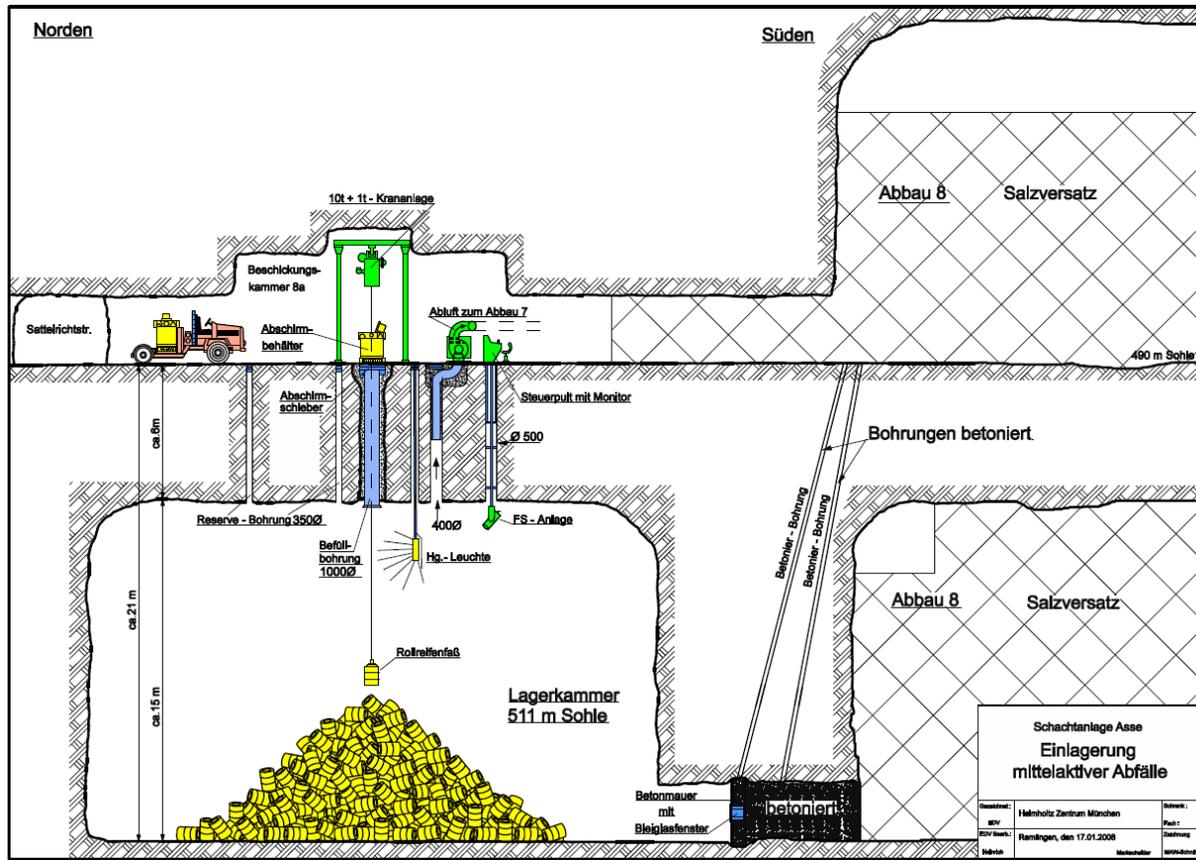
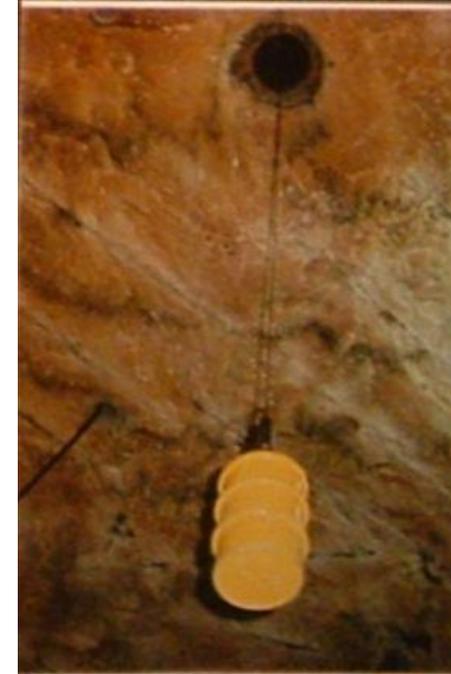
Oben: Herablassen eines Fasses durch die Beschickungsbohrung (10. April 1972)

Links: Schematische Darstellung der Einlagerung

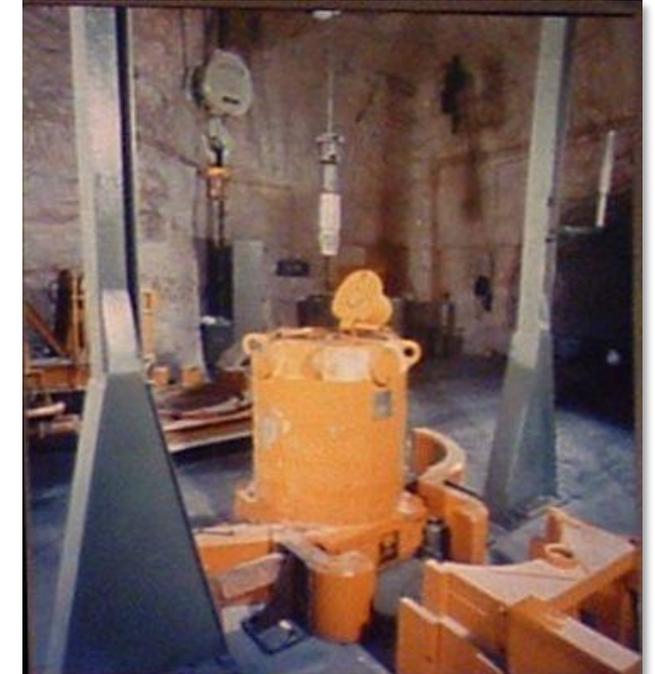
Abschirmbehälter in der Kammer 8a/490 (Februar 1975)

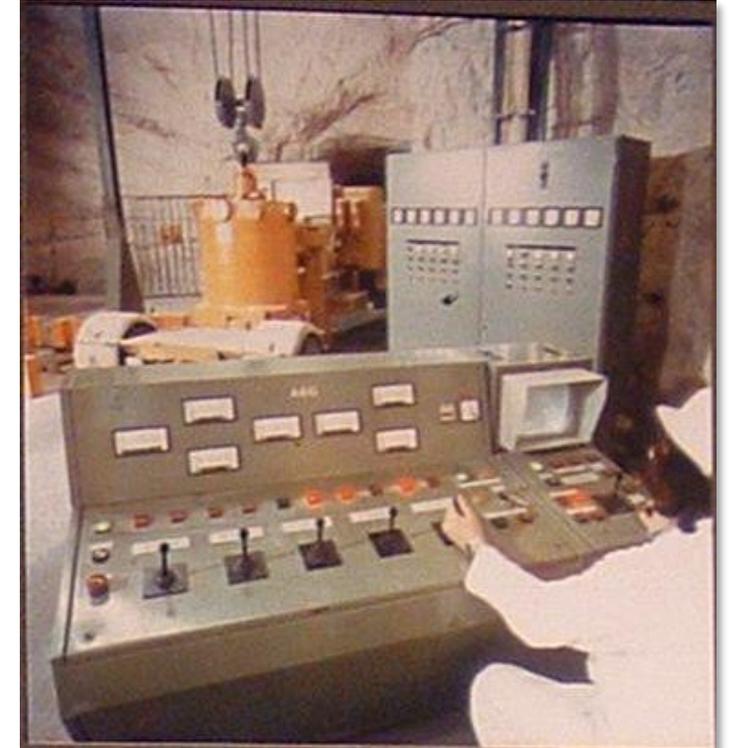
Steuerpult mit Abschirmbehälter in der Kammer 8a/490  
(Februar 1975)

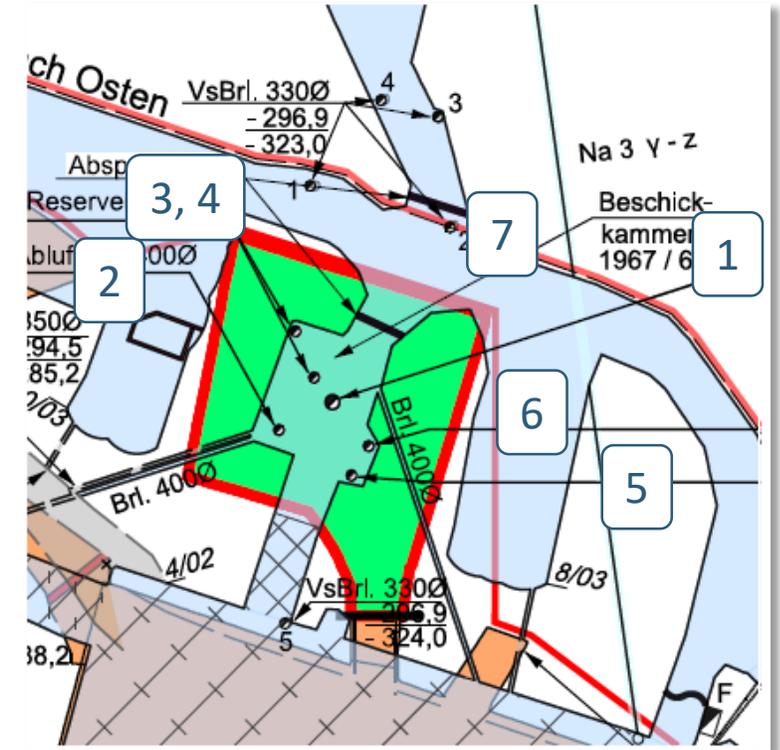
Grundrissausschnitt der 490-m-Sohle (blau transparent) mit darunter liegender ELK 8a/511 (grün mit rotem Rand)

## Verbindungsbohrungen (derzeit verschlossen):

Nr.	Bohrungsbezeichnung	Länge [mm]	Durchmesser [mm]	Bemerkung
1	Beschickungsbohrung	5.900	1.000	verrohrt
2	Abluftbohrung	5.900	400	verrohrt
3	Reservebohrung 1	5.900	280	
4	Reservebohrung 2	5.900	280	
5	Kamerabohrung	5.900	500 (400 ab 3.000 mm)	verrohrt
6	Beleuchtungsbohrung	5.900	280	verrohrt
7	Kabelbohrung (nicht eingezeichnet)	5.900	280

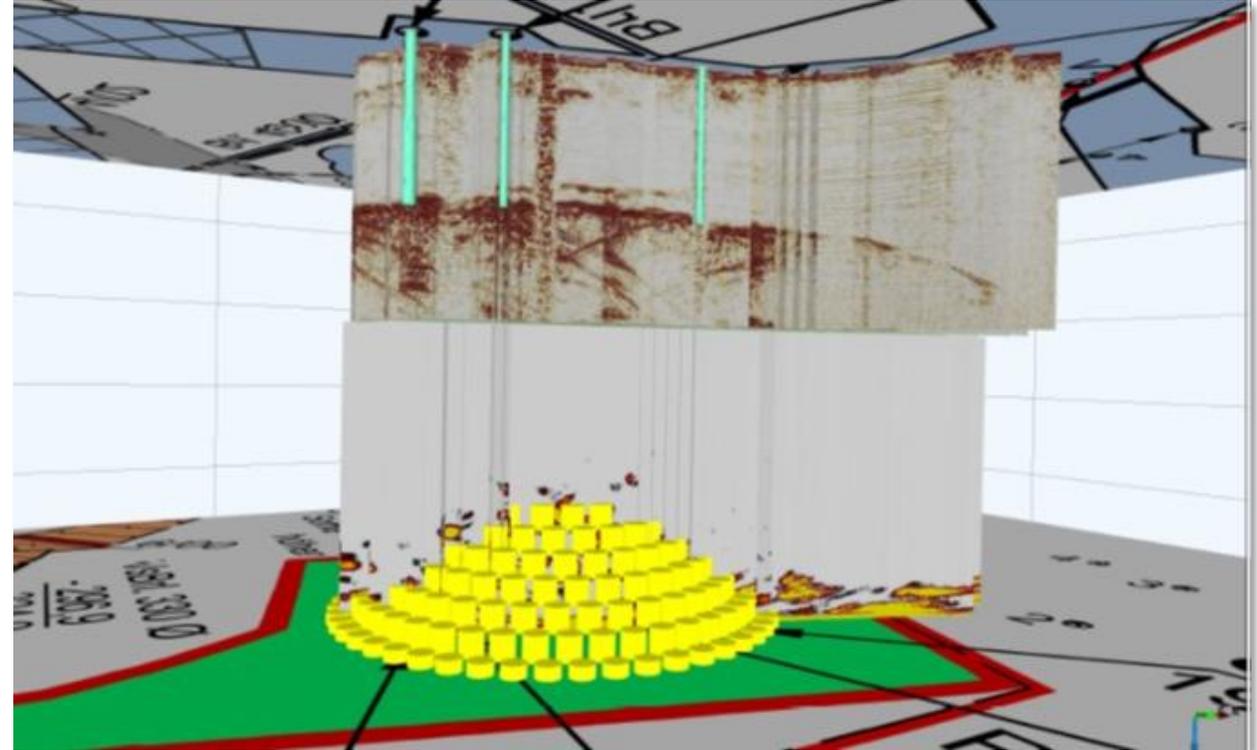
- Ergebnisse deuten auf Gebindekegel hin
- Interpolationen ergeben eine Höhe von 7 m bei einem Grunddurchmesser von 17 m und einem Schüttwinkel von 40°
- Schweben kann als weitgehend intakt interpretiert werden

3D-Darstellung der Georadarmessung der Schweben zwischen der Beschickungskammer auf der 490-m-Sohle und der MAW-Kammer auf der 511-m-Sohle mit Modell für einen Fasskegel (Blickrichtung Westen)

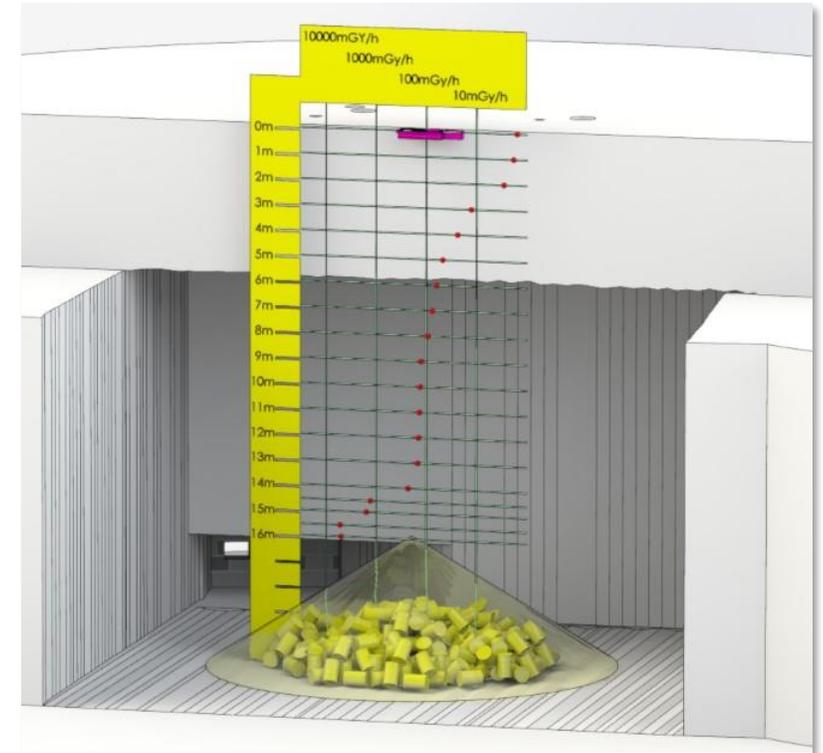
Teufe	Messwert 1996 mGy/h	Berechneter Wert 2028 mGy/h
6	79	2,6
8	98	3
9	107	3,1
11	135	3,5
13	172	4
14	384	4,5
14,5	1.165	6,4
15	1.970	10
15,5	7.310	22,8
16	7.000	33

- Aktivität von Co-60 wird sich von 1996 bis 2028 um den Faktor 32 reduzieren
- Aktivität von Cs-137 wird sich in dieser Zeit halbiert haben

Teufenabhängige Dosisleistungsmesswerte von 1996

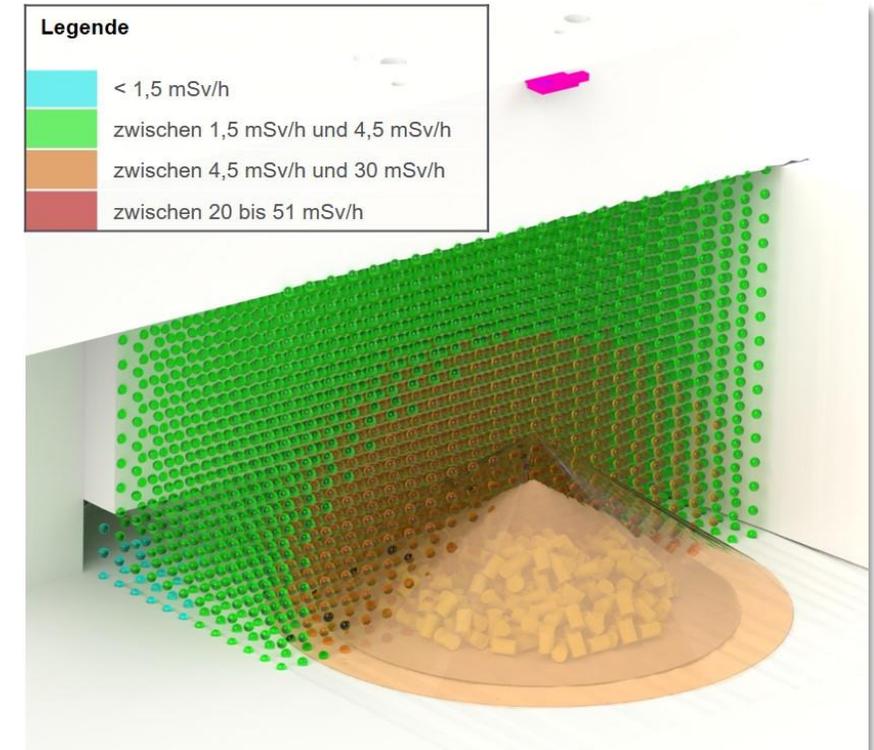
- Dosisleistung in der ELK wurde auf Basis der Daten des eingelagerten Aktivitätsinventars mit MCNP berechnet (Monte-Carlo N-Particle Transport Code)
- Daten wurden anhand von Messungen aus dem Jahr 1996 kalibriert
- Konsequenzen für die Rückholung:
  - Dosisleistung lässt kurzzeitigen Aufenthalt von Personen in Randbereichen der ELK zu
  - Kurzzeitiger Einsatz von Personen bei Verwendung entsprechender Schutzausrüstung (Kontaminationsschutz, Atemschutz) möglich

Darstellung der simulierten Dosisleistung als Punktwolke

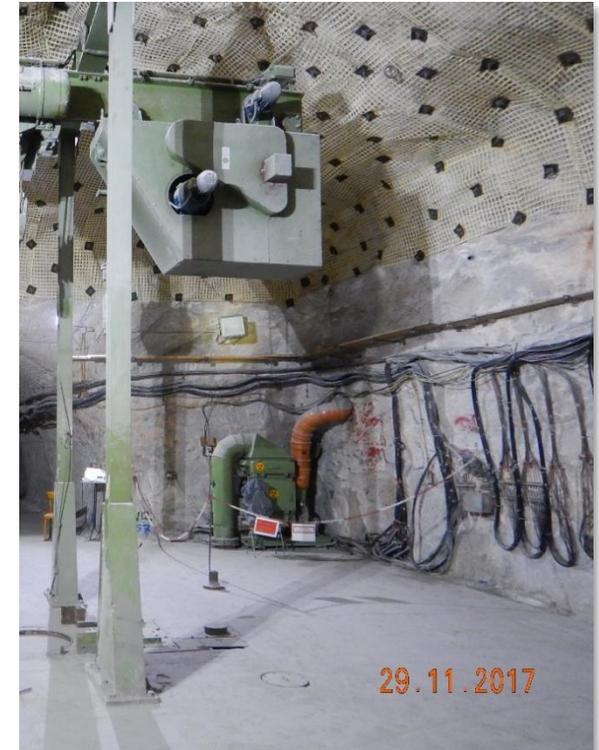
- In der Filteranlage für die Abwetter aus der ELK 8a/511 wurde im Jahr 2016 eine erhöhte Dosisleistung gemessen
- Die radiologische Analyse der Filtermaterialien der Abwetterfilter zeigte, dass eine Kontamination – insbesondere mit Cs-137 – zu einer erhöhten Dosisleistung führte
- Weitere nachgewiesene Radionuklide waren:
  - Pu-238, Pu-239/240, Am-241 und Cm-243/244 ( $\alpha$ -Strahler)
  - Pb-210, Cs-137, Co-60, Eu-152 und Eu-154 ( $\beta/\gamma$ -Strahler)
  - Tätigkeiten durch Personen in der ELK 8a/511 sind hinsichtlich der Kontamination durch  $\alpha$ -Strahler nur mit Atemschutz möglich

Sonderbewetterungsanlage hinten rechts auf der 490-m-Sohle (29. November 2017)

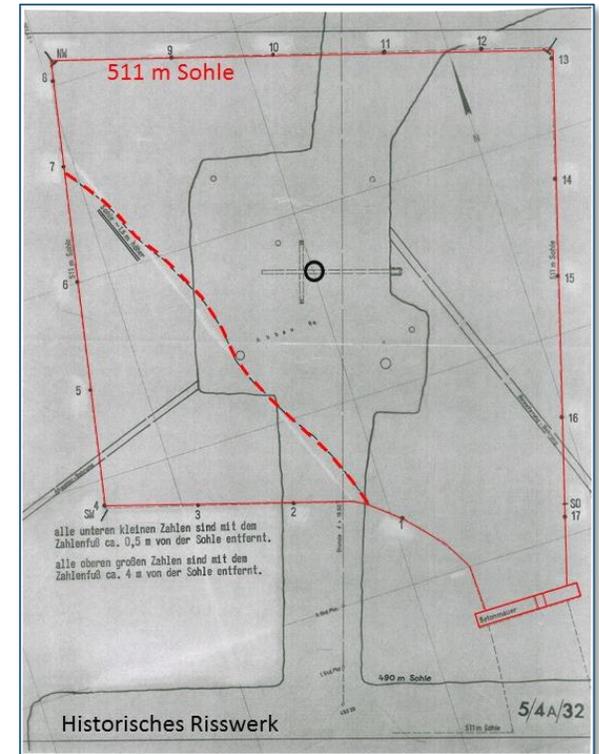
- Das historische Risswerk (rechts) zeigt die Lage der beiden übereinander liegenden Kammern 8a/490 und 8a/511 (rot umrandet)
- Auf dem Riss ist eine gestrichelte Linie mit der Beschriftung „Sohle ~1,5 m höher“ eingezeichnet (hier in rot gestrichelt nachgezogen)

→ Es lässt vermuten, dass die 511-m-Sohle mindestens entlang dieser Linie ein höheres Niveau aufweist. Ob dies gebirgsmechanische Gründe hat oder es sich um Haufwerk handelt, ist nicht bekannt.

Ausschnitt aus dem historischen Risswerk

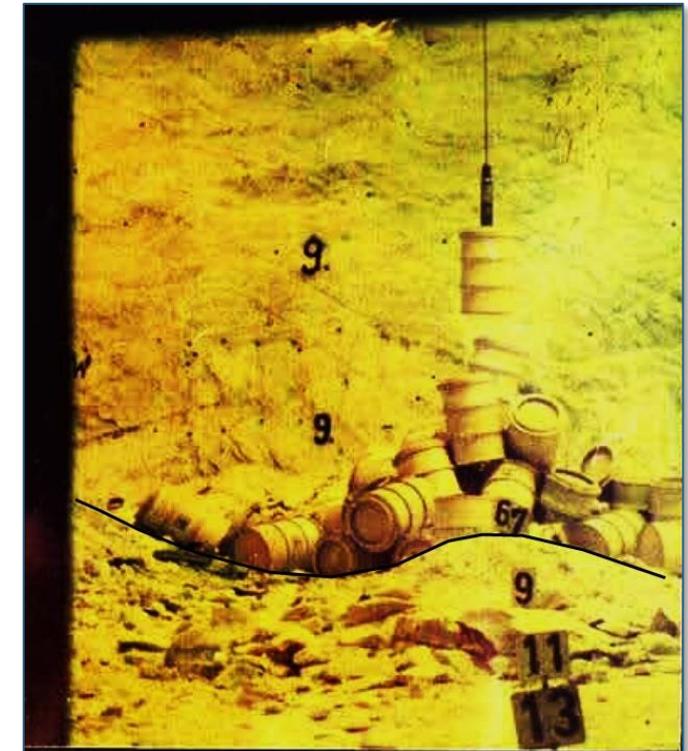
- Das Foto von 1972 rechts zeigt einen Teil der Kammer zur Zeit der Einlagerung
  - Auch hier ist erkennbar, dass die Sohle nicht eben ist (nachgezogene schwarze Linie)
  - Hierbei handelt es sich wahrscheinlich um Haufwerk, welches möglicherweise im Rahmen von Nachschneidearbeiten vor Beginn der Einlagerung gewonnen wurde und in der Einlagerungskammer verblieben ist.

Blick durch das Bleiglasfenster auf der 511-m-Sohle auf die eingelagerten Fässer (Dezember 1972)

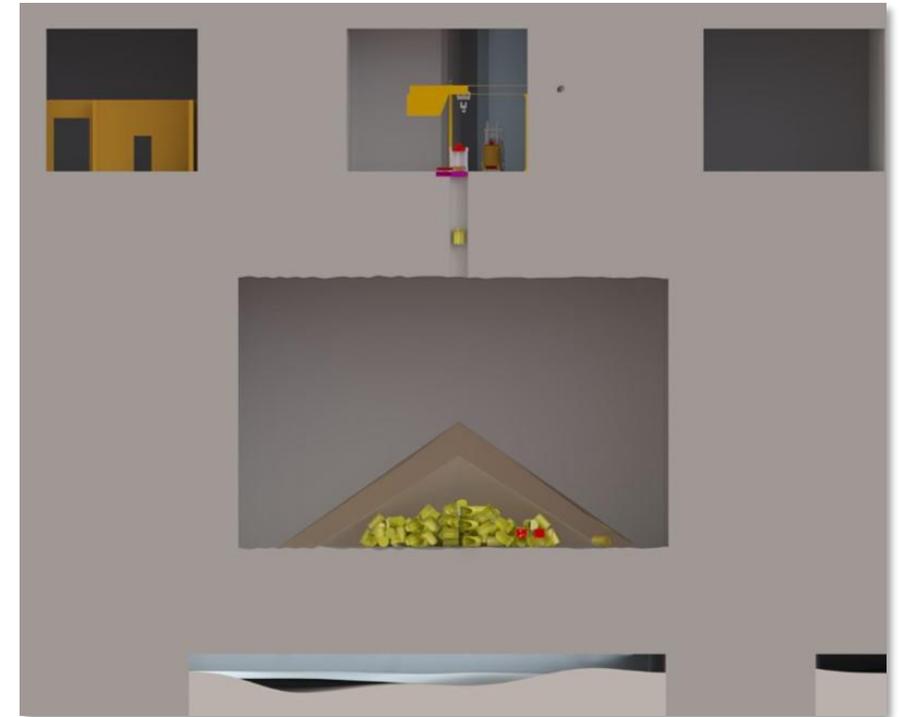
Modellhafte Darstellung der ELK 8a/511, der darüber liegenden Beschickungskammer 8a/490 und der Werkstatt auf der 490-m-Sohle sowie dem unterhalb befindlichen Abbau 8a/532 mit Firstspalt

- Bestimmende Faktoren für die Auswahl der Konzepte:

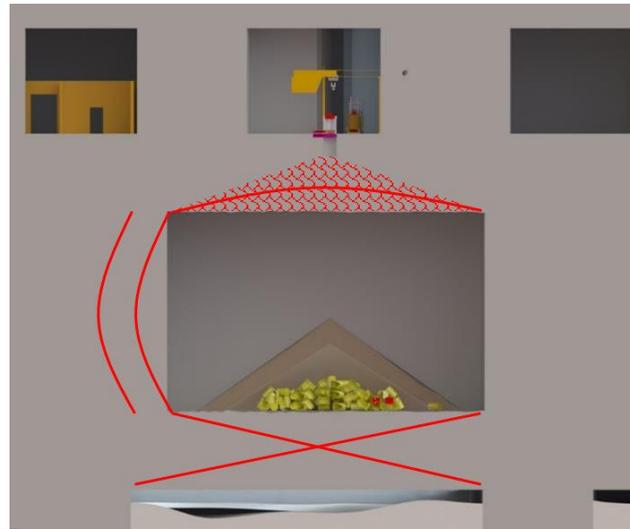
Firstnaher Zugang mit Bergung durch Kran

Mögliches Szenario

Alternativkonzept

## Szenario 2

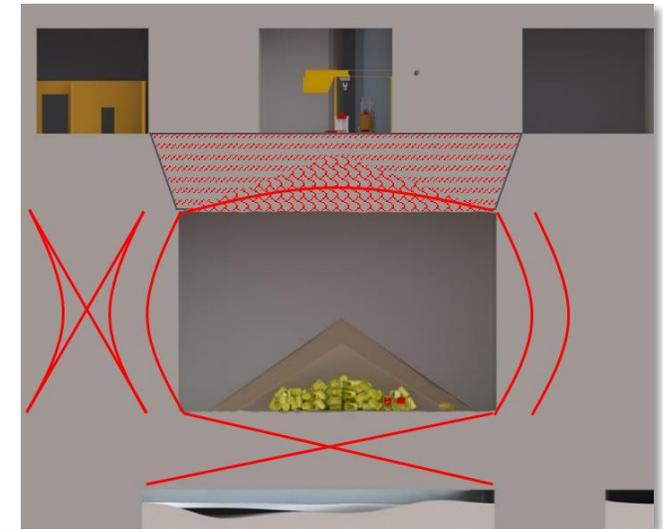
Gebirgsicherung mit stützendem Versatz

Sehr unwahrscheinlich

Weiter zu betrachten, falls nichts anderes möglich ist

## Szenario 3

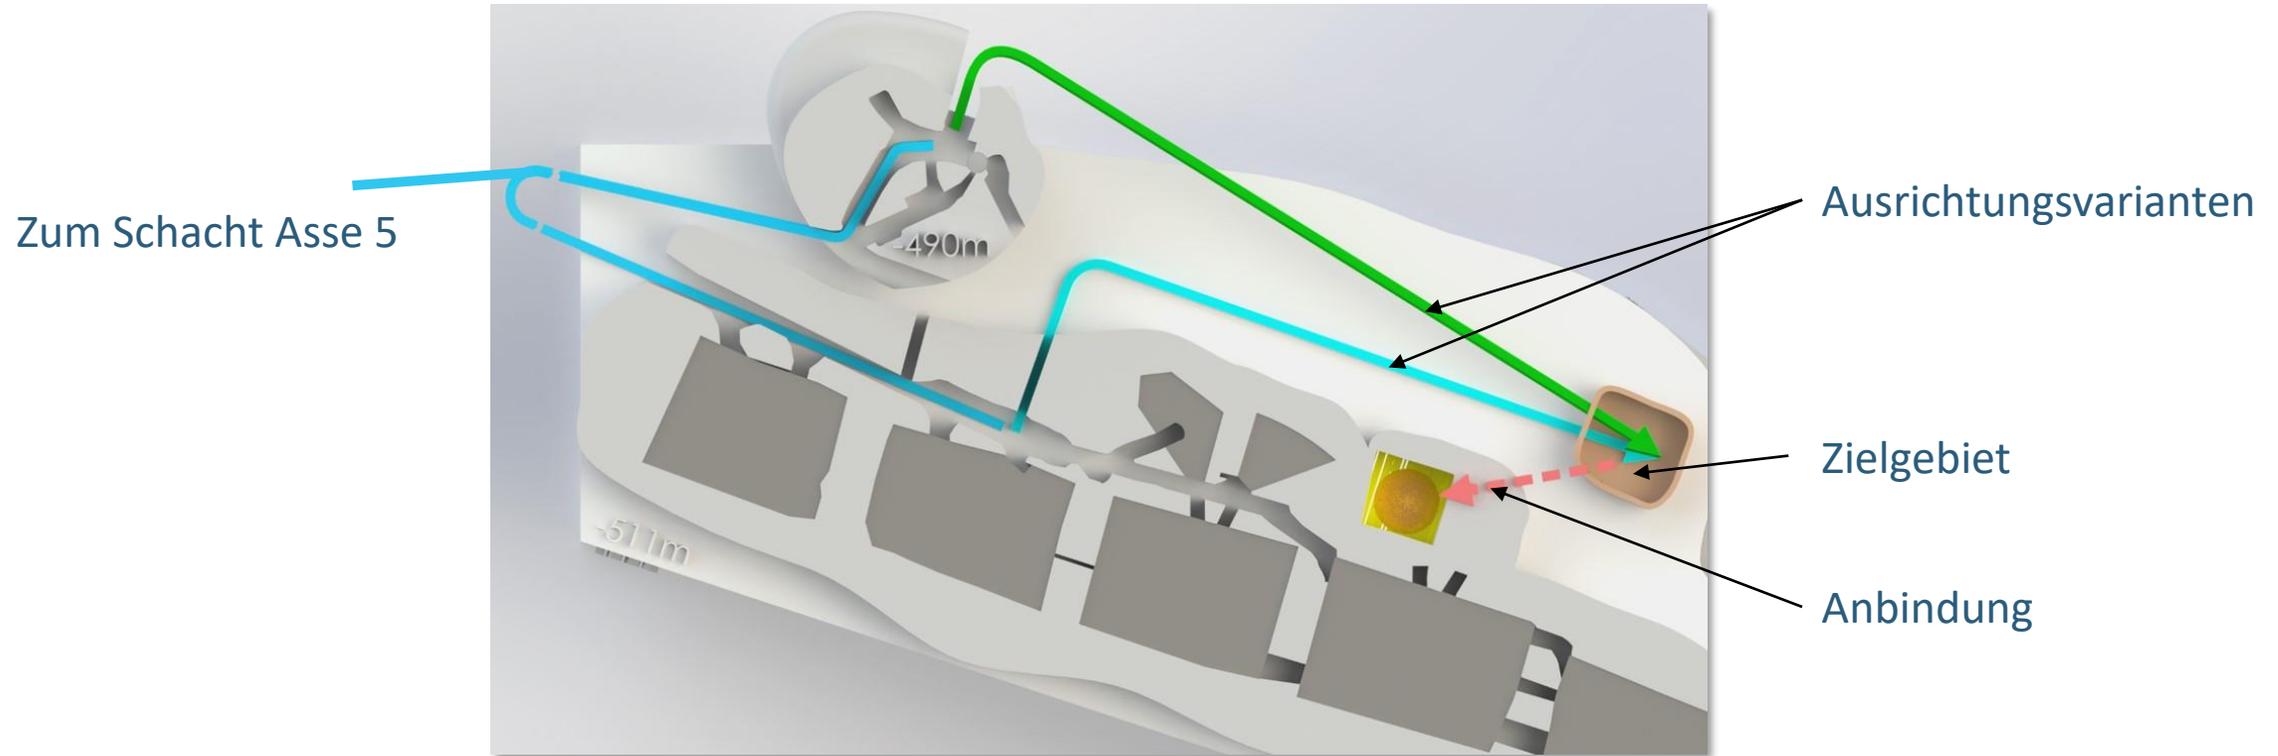
Modellhafte Darstellung der ELK 8a/511 und deren Umgebung auf der 511-m-Sohle mit Füllort auf der 490-m-Sohle und möglichen Ausrichtungsvarianten

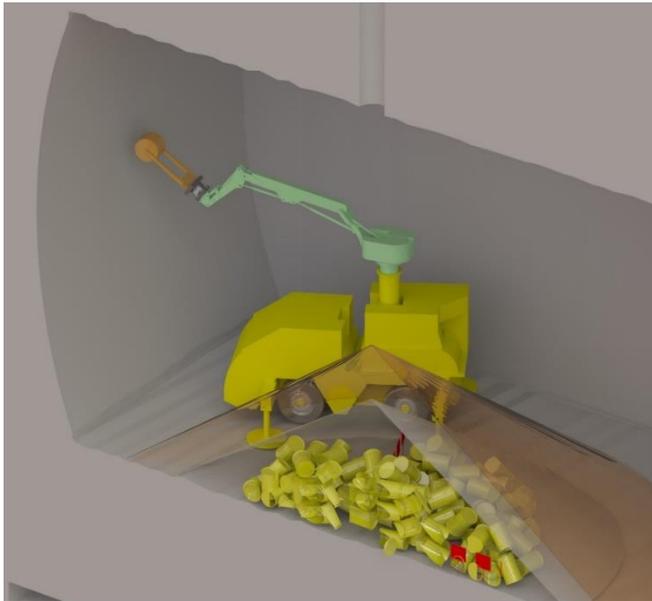
- Mögliche Sicherungsmaßnahmen:
  - Bereißen bzw. Nachschneiden / Unterstützungsausbau / Ankern (ggf. zusätzlich Injizieren)

Modellhafte Darstellung der ELK 8a/511 mit Manipulatorfahrzeug mit Fräse für Nachschnitтарbeiten

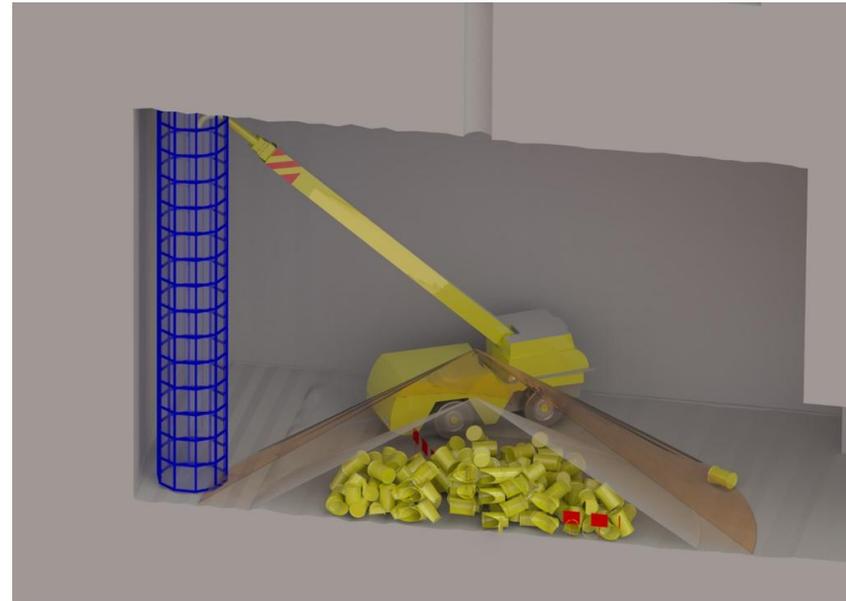
Modellhafte Darstellung der ELK 8a/511 mit Manipulatorfahrzeug und Unterstützungsausbau

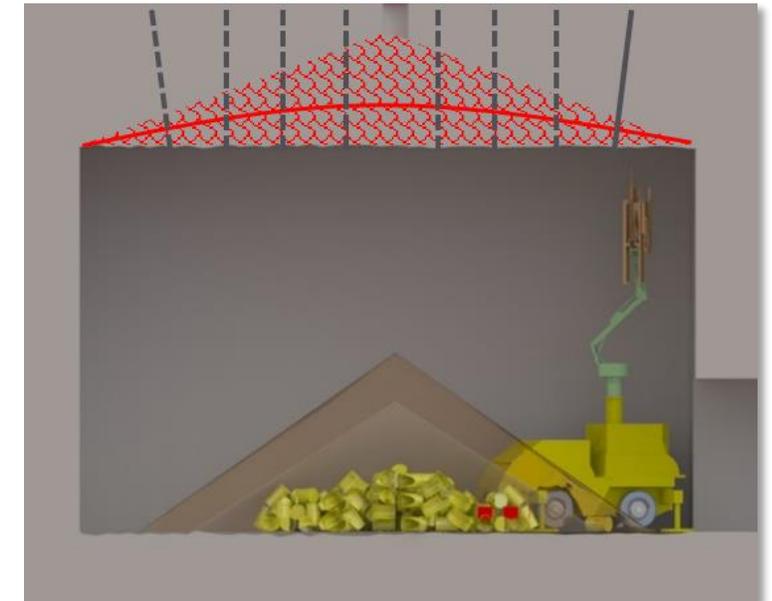
Modellhafte Darstellung der ELK 8a/511 mit Manipulatorfahrzeug mit Bohrlafette für Ankerung

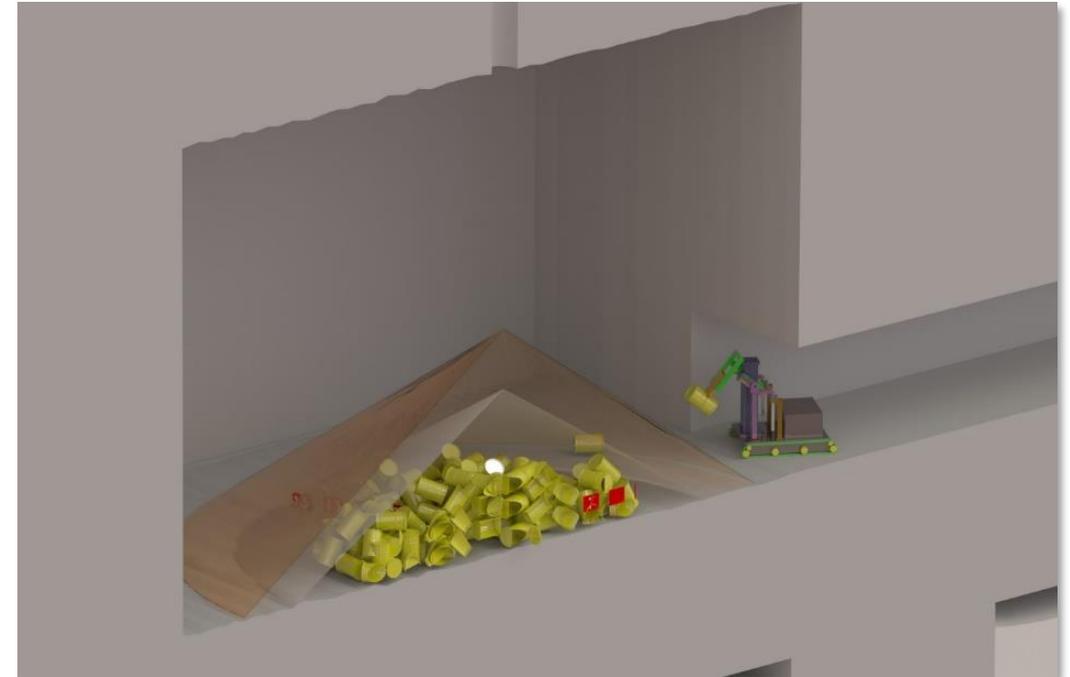
- Bergung mittels flurgebundenem Bergefahrzeug als Ketten-, Raupen- oder Radfahrzeug
- Hebe-, Löse- und Greifwerkzeuge können über ein Werkzeugwechselsystem bedarfsorientiert eingesetzt werden
- Ggf. können mehrere Fahrzeuge eingesetzt werden, um Wechselvorgänge zu reduzieren

Modell- und beispielhafte Darstellung der ELK 8a/511 mit Gebindekegel und Bergefahrzeug

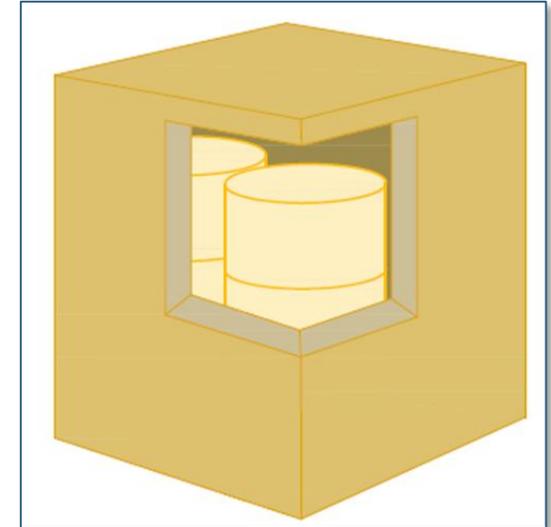
- Umverpackungen bestehen aus einem Innenbehälter und einem äußeren Behälter um Kontaminationsverschleppung zu vermeiden (Doppeldeckelprinzip)
- Kleine Multiumverpackung zur Aufnahme von max. 2 Gebinden (sowohl deformiert als auch defekt) und/oder losem Material
- Das Gewicht der leeren Umverpackung inkl. Innenbehälter und der aufgenommenen Gebinde beträgt im Mittel 2.090 kg (ohne Abschirmung)
- Entsprechend der Dosisleistung kommen Behälter mit unterschiedlicher Abschirmung zum Einsatz. Das Gesamtgewicht der beladenen Umverpackung ist < 10.000 kg

Modell- und beispielhafte Darstellung einer Umverpackung für 2 Gebinde

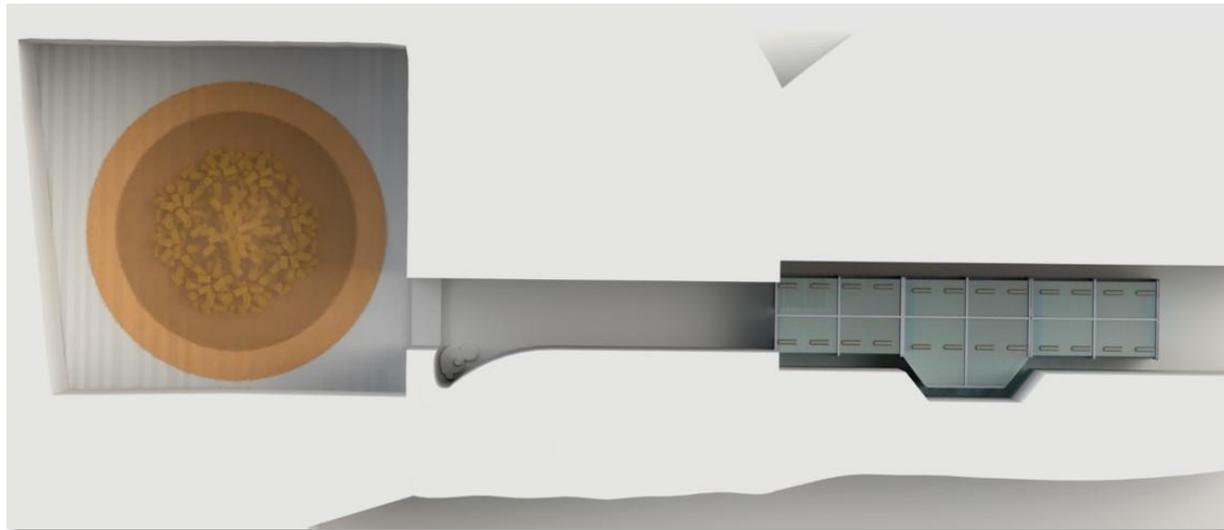
Modellhafte Darstellung der ELK 8a/511 mit Gebindekegel und Schleusenbauwerk in der Vorrichtungsstrecke

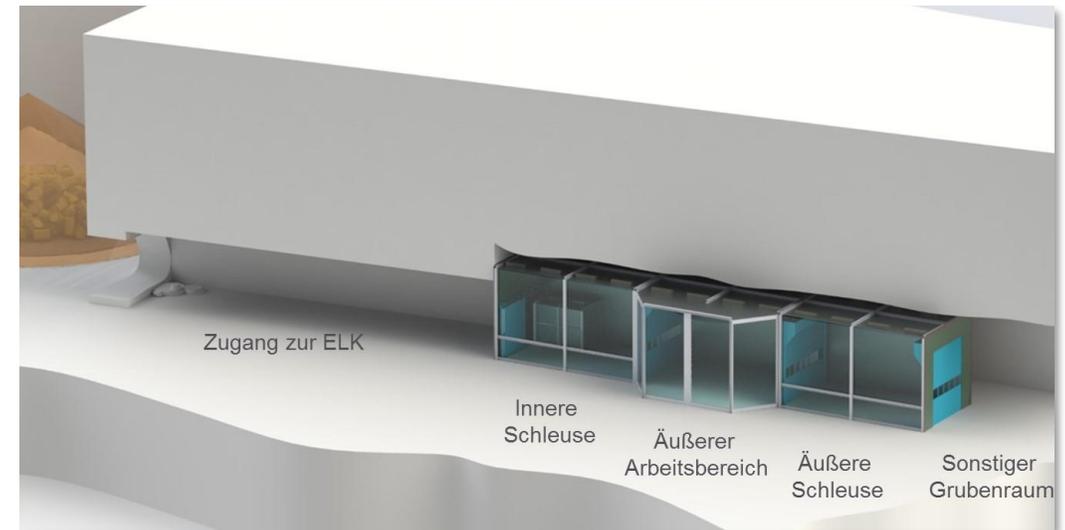
Prinzipieller Aufbau des Schleusenbauwerks in der Vorrichtungsstrecke zur ELK 8a/511

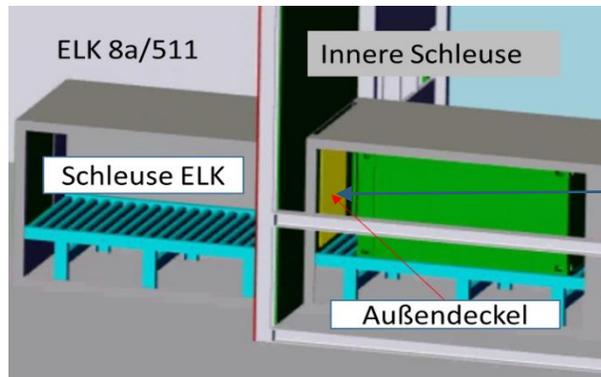
(3) Außendeckel der äußeren Verpackung verbleibt an der Schleusentür IS 2

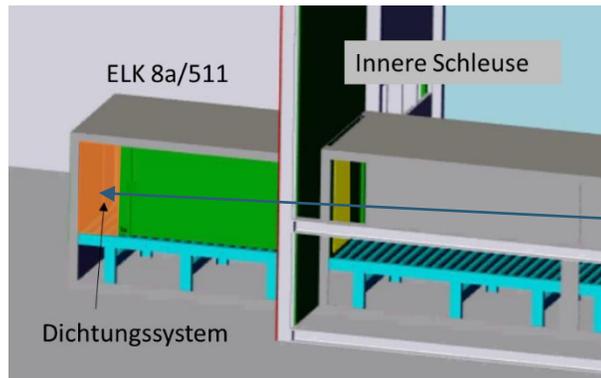
(4) Innendeckel der inneren Verpackung verbleibt an der Schleusentür IS 3

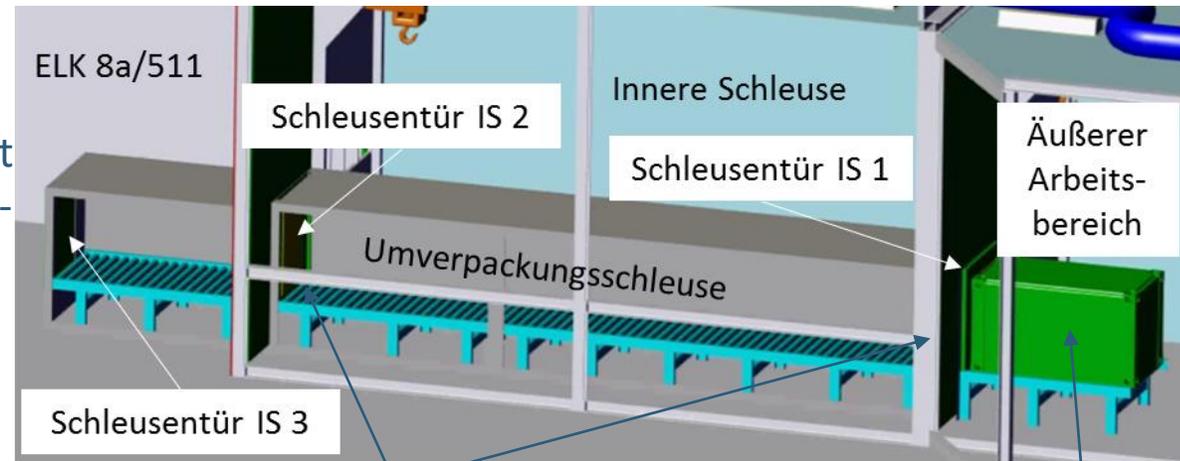
(2) Leere Umverpackung wird bis zur Schleusentür IS 2 transportiert

(1) Leere Umverpackung wird im äußeren Arbeitsbereich auf der Rollbahn positioniert

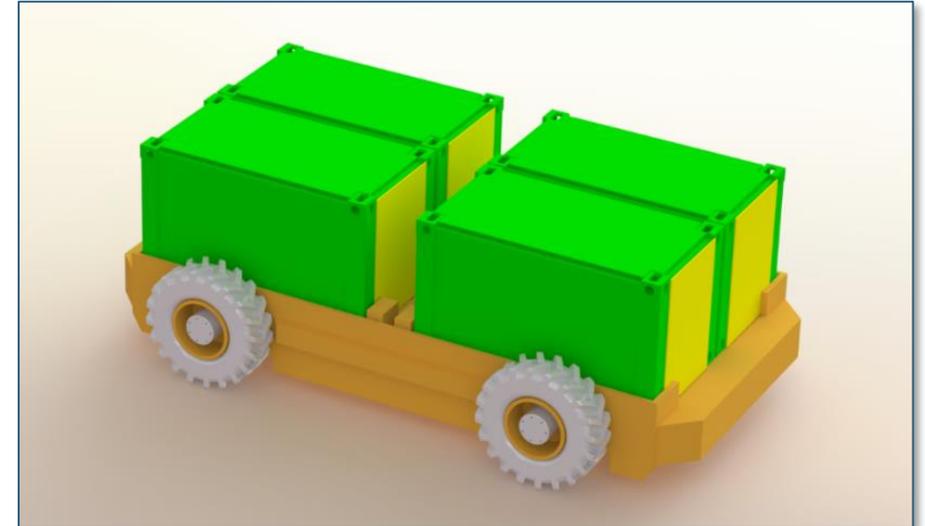
- Gleisgebunden oder gleislos
- Transportfahrzeug ist niedrig bauend, um die Absturzhöhe bei einem potentiellen Transportunfall zu reduzieren
- Optimale Transporttechnik hängt vom Transportweg ab
  - Z. B. Einschienenhängebahn bei kurzem Transportweg
  - Z. B. elektrisches Gleislosfahrzeug bei Transport über längere Strecken

Modell- und beispielhafte Darstellung eines gleislosen Transportfahrzeugs

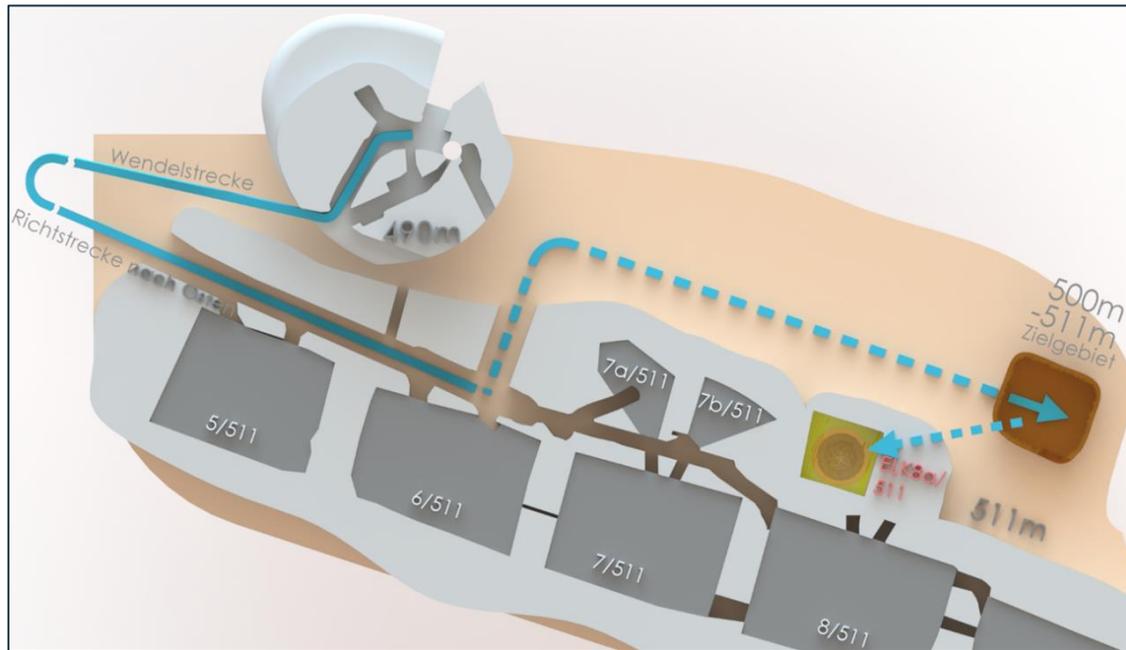
Transport über Schacht Asse 2 und bereits bestehende Strecken

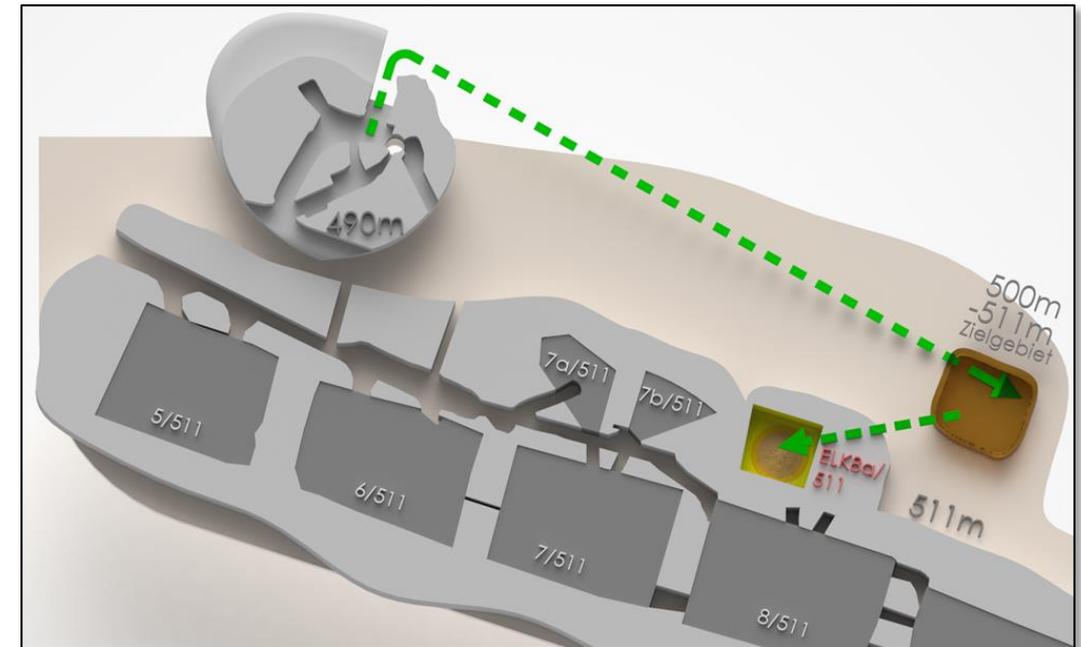
Transport über Schacht Asse 2 und neu aufzufahrende Strecken

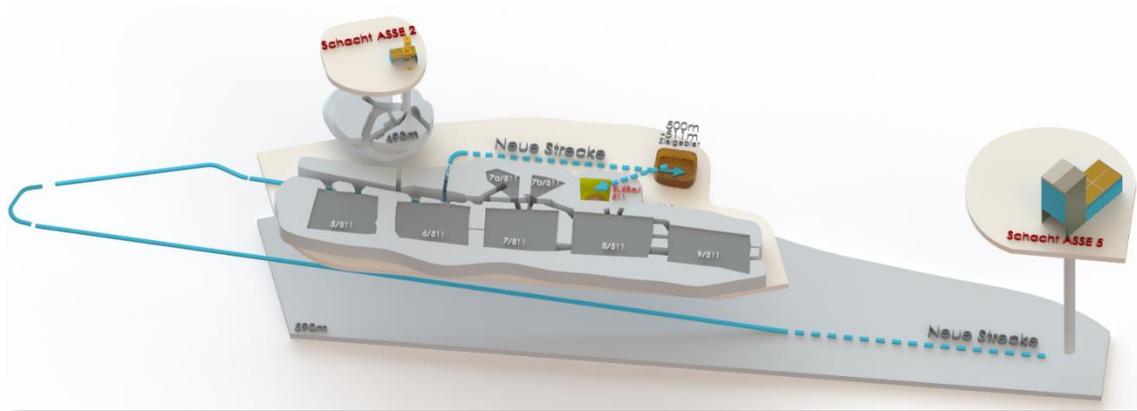
Transport über Schacht Asse 5 über  
bestehende Grubenbau und Wendelstrecke

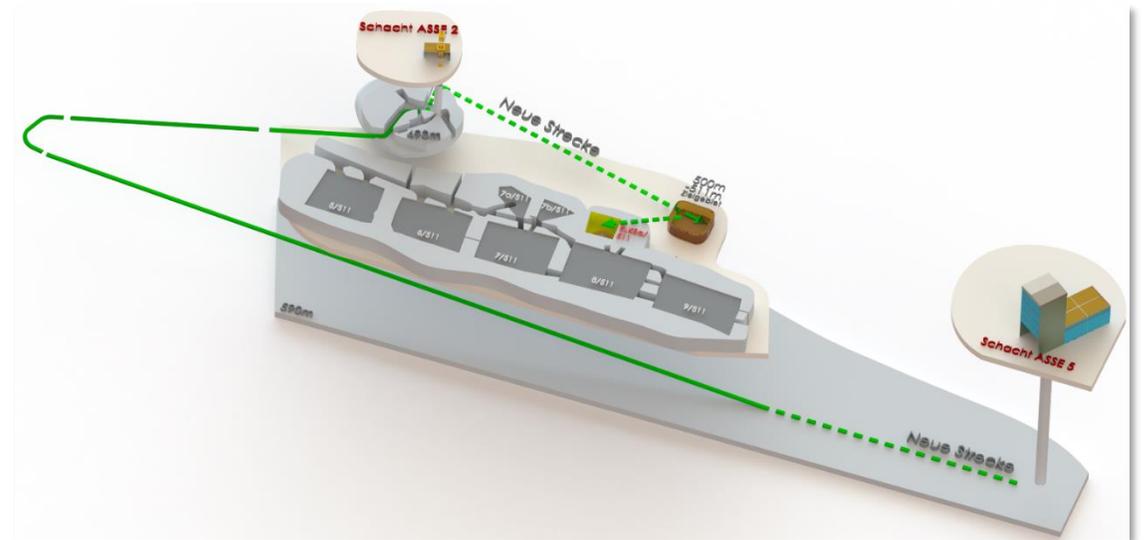
Transport über Schacht Asse 5 über das  
Füllort auf 490-m-Sohle und  
Wendelstrecke

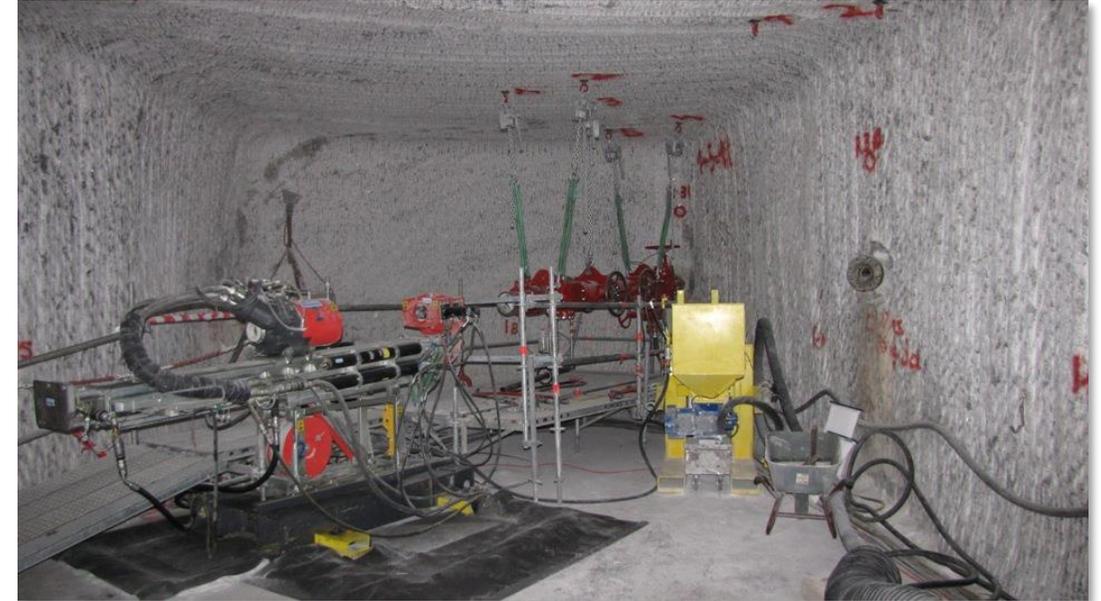
Kalterprobung für die Faktenerhebung für Bohrungstypen A und B (durch Verschlussbauwerk und in die Firste) auf der 800-m-Sohle (6. Januar 2011)

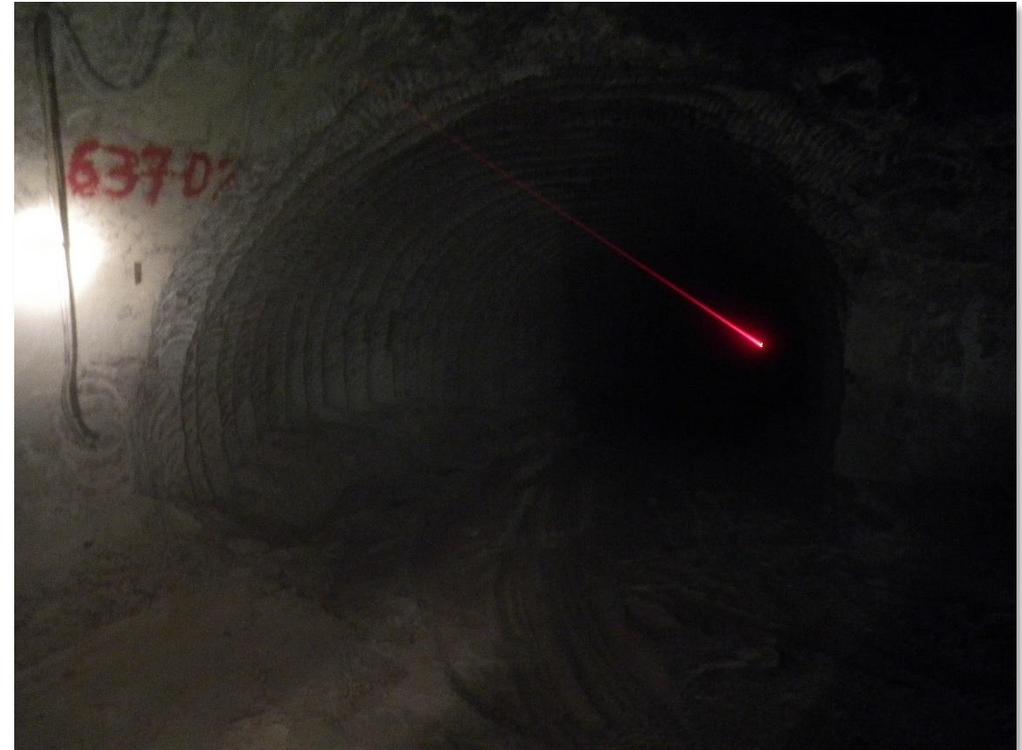
Auffahrung einer neuen Wendel im Zuge der Wendelsanierung - Durchschlag auf der 637-m-Sohle (13. Februar 2013)
