**BUNDESGESELLSCHAFT  
FÜR ENDLAGERUNG**

**Betrifft Asse:**

**Rückholung der radioaktiven Abfälle von der 511-Meter-Sohle**

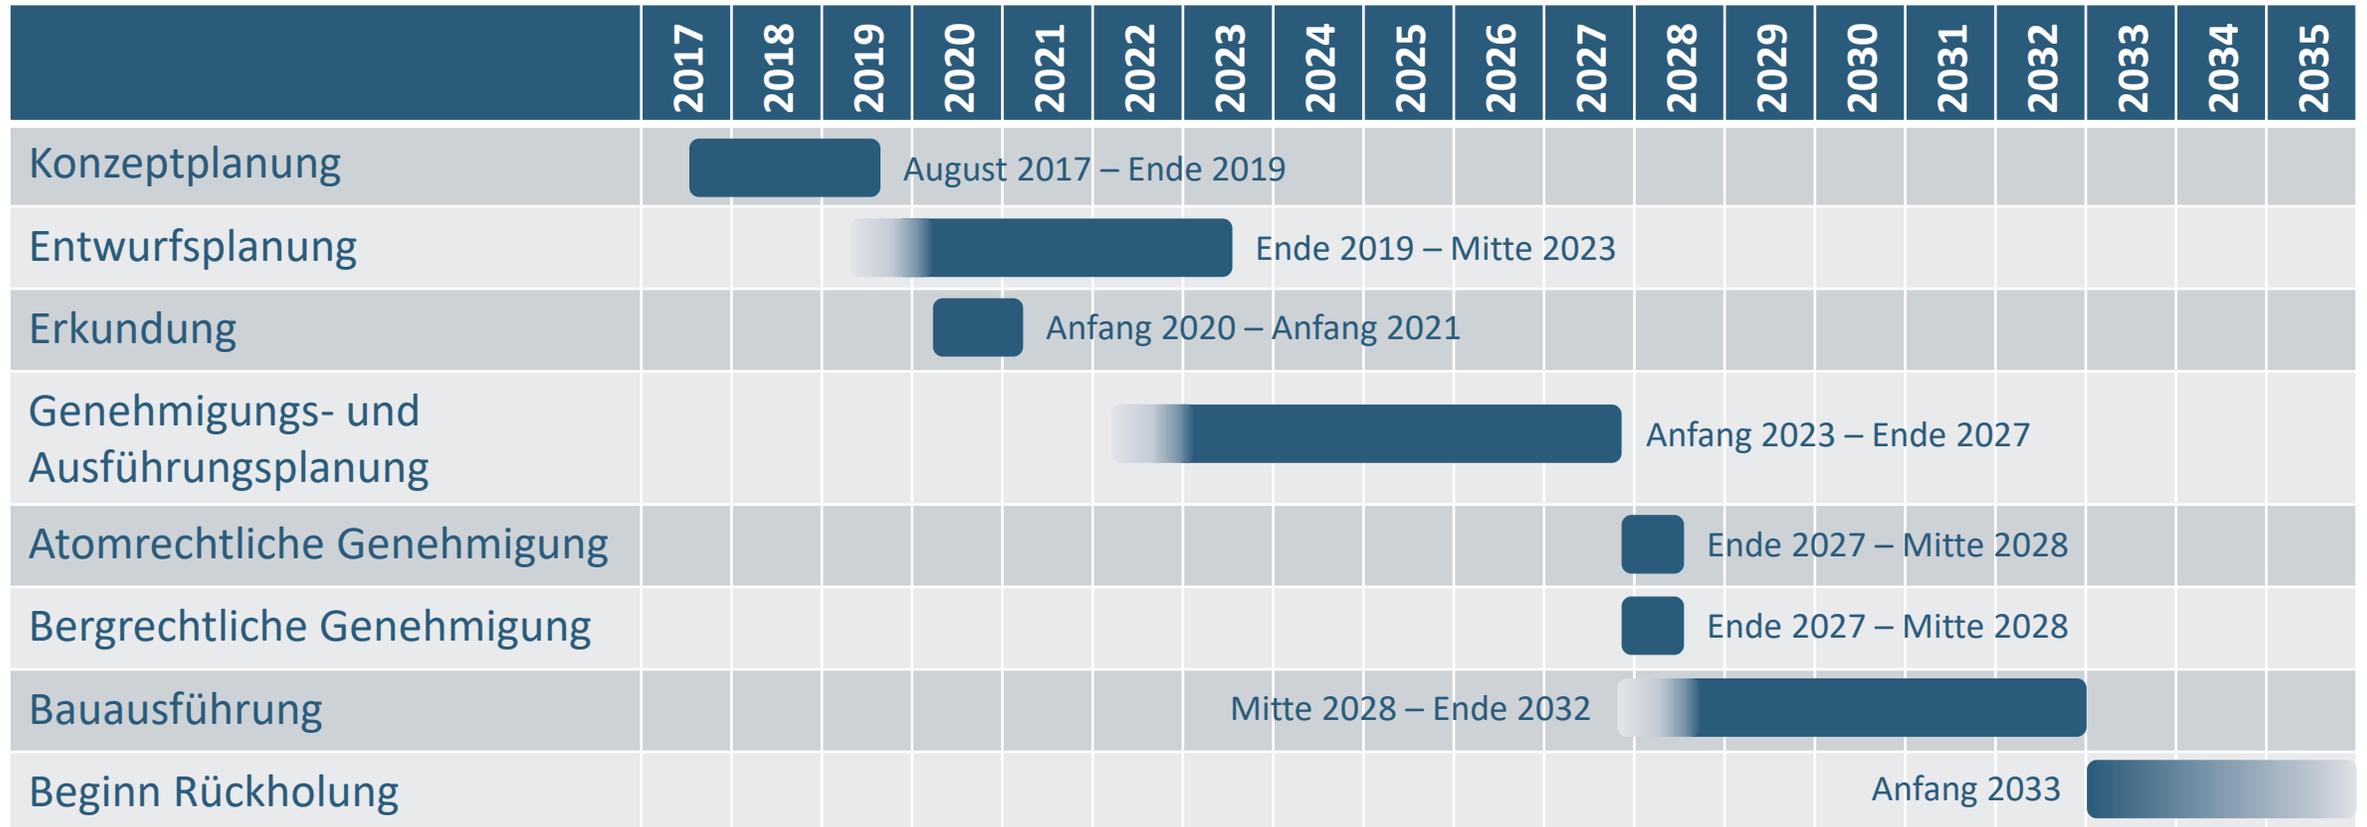
# Zeitplan – Rückholung der Abfälle aus ELK 8a/511

Stand 14. Mai 2019
