Titel der Unterlage:
Systemanalyse Konrad, Teil 2: Anomaler Betrieb (Ausfälle der Stromversorgung, Ausfälle der Bewetterung) (GRS-A-1023)

SYSTEMANALYSE KONRAD, TEIL 2

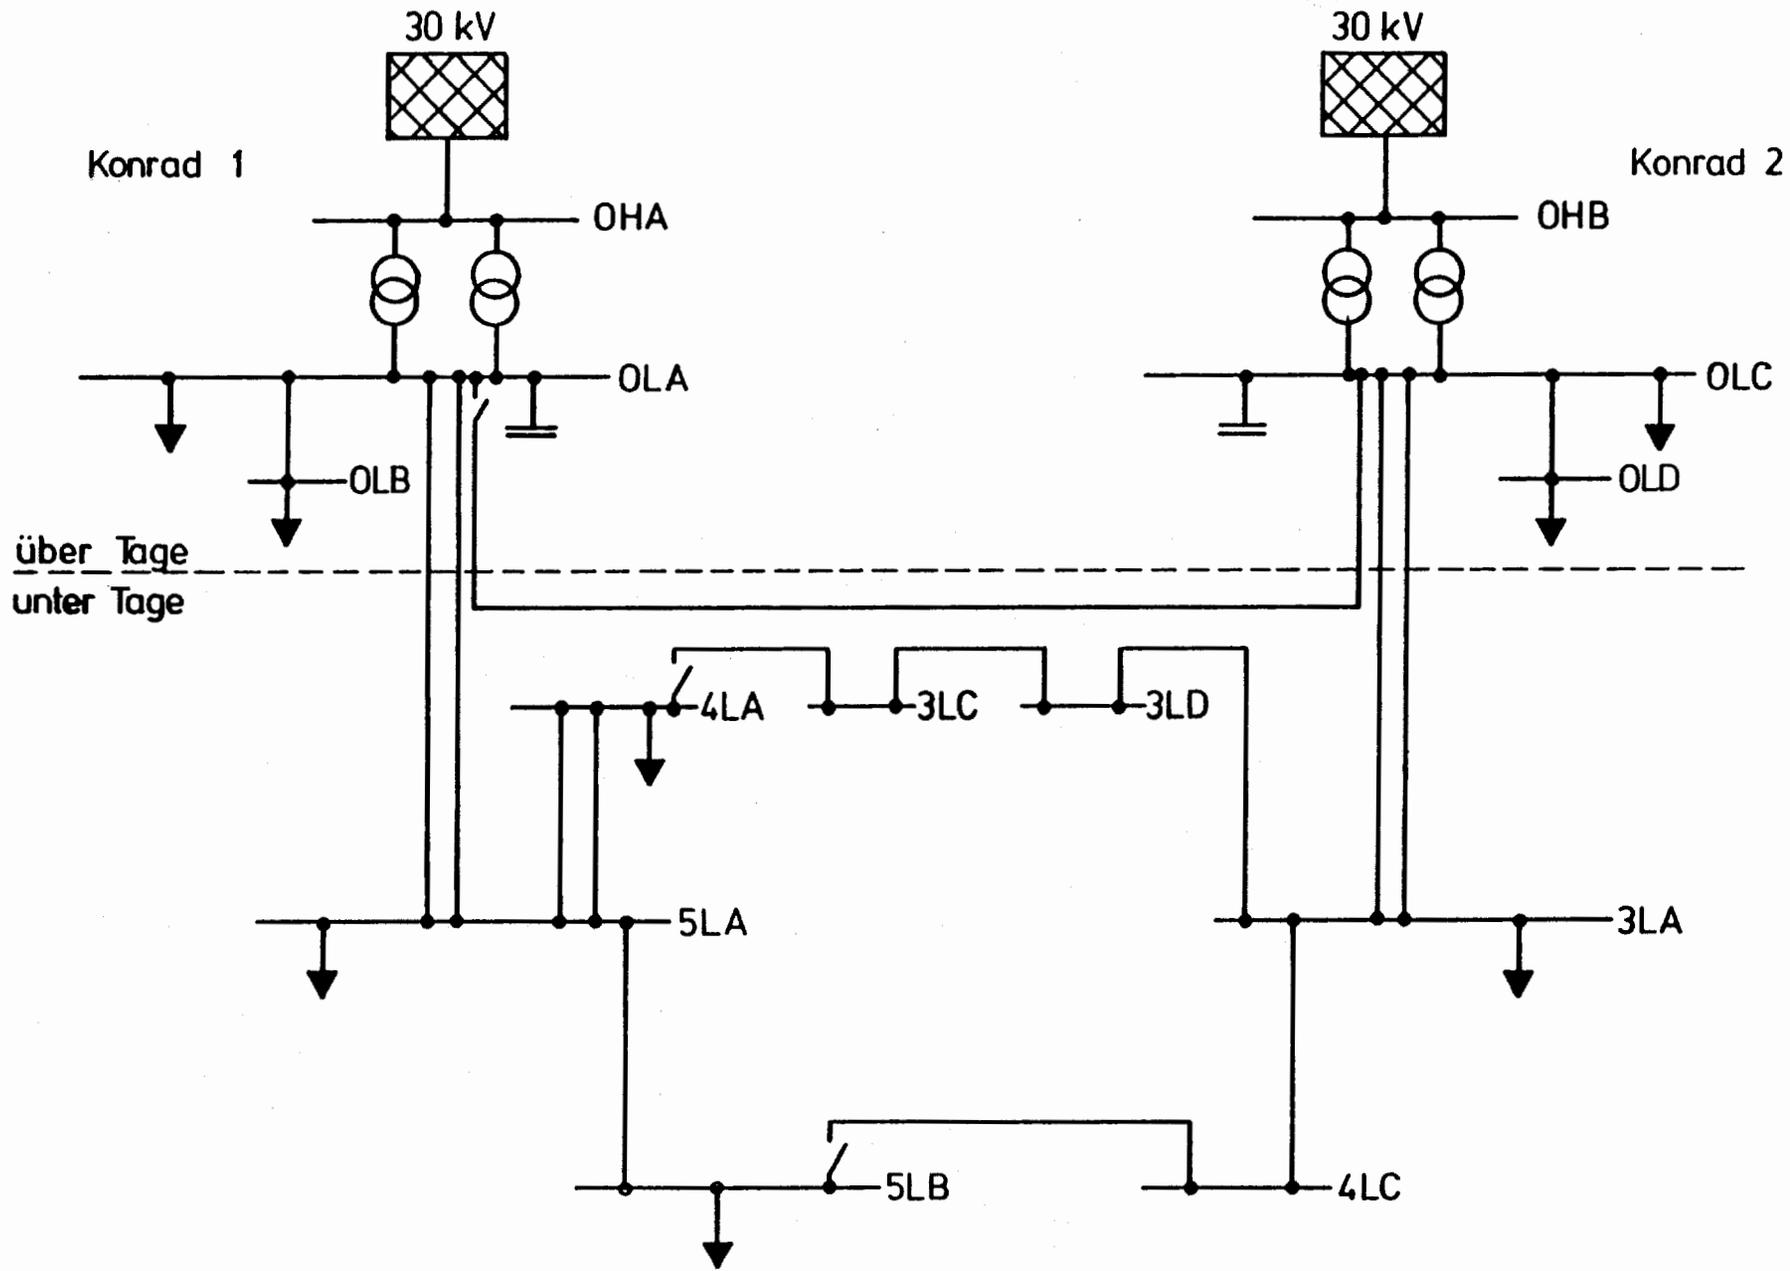
Abb. 1 Prinzipschaltbild der elektrischen Energieversorgung über und unter Tage (30/6 kV Schaltanlage)

Ausfälle der netzseitigen Versorgungen entweder des Schachts Konrad 1 oder des Schachts Konrad 2 sind während der Nutzungsdauer der Anlage mehrfach zu erwarten. Bei Ausfall der netzseitigen Versorgung eines Schachtes wird dieser über den Grubenbetrieb vom anderen Schacht aus weiterversorgt. Die untertägige Verbindung beider Schächte ist ständig vorhanden, wird aber nur bei Bedarf durchgeschaltet. Das Prinzip der elektrischen Energieversorgung über und unter Tage ist in Abb. 1 schematisch dargestellt.
