**Titel der Unterlage:**  
Systemanalyse Konrad, Teil 2: Anomaler Betrieb (Ausfälle der Stromversorgung, Ausfälle der Bewetterung) (GRS-A-1023)

SYSTEMANALYSE KONRAD, TEIL 2

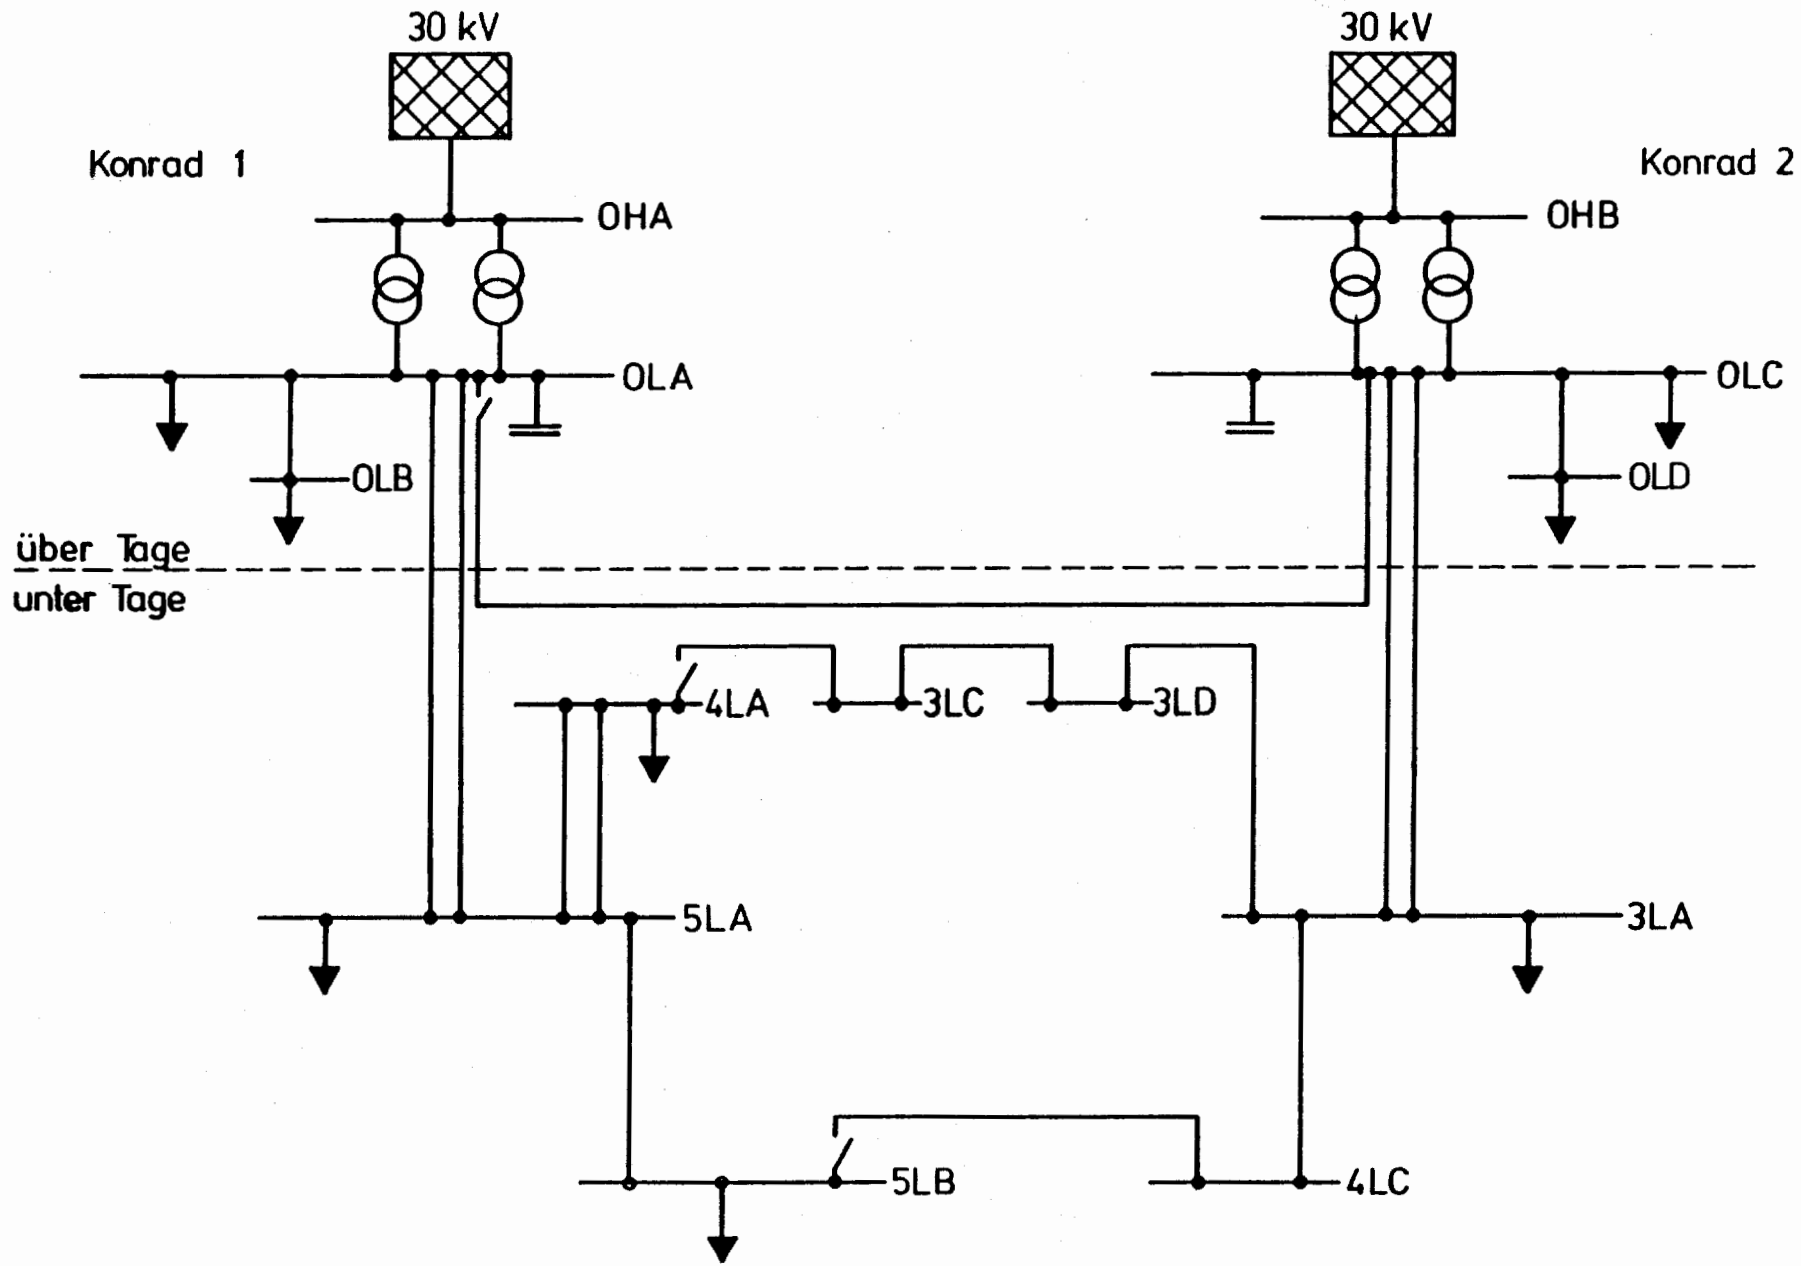
Abb. 1 Prinzipschaltbild der elektrischen Energieversorgung über und unter Tage  
(30/6 kV Schaltanlage)

Ausfälle der netzseitigen Versorgungen entweder des Schachts Konrad 1 oder des Schachts Konrad 2 sind während der Nutzungsdauer der Anlage mehrfach zu erwarten. Bei Ausfall der netzseitigen Versorgung eines Schachtes wird dieser über den Grubenbetrieb vom anderen Schacht aus weiterversorgt. Die untertägige Verbindung beider Schächte ist ständig vorhanden, wird aber nur bei Bedarf durchgeschaltet. Das Prinzip der elektrischen Energieversorgung über und unter Tage ist in Abb. 1 schematisch dargestellt.

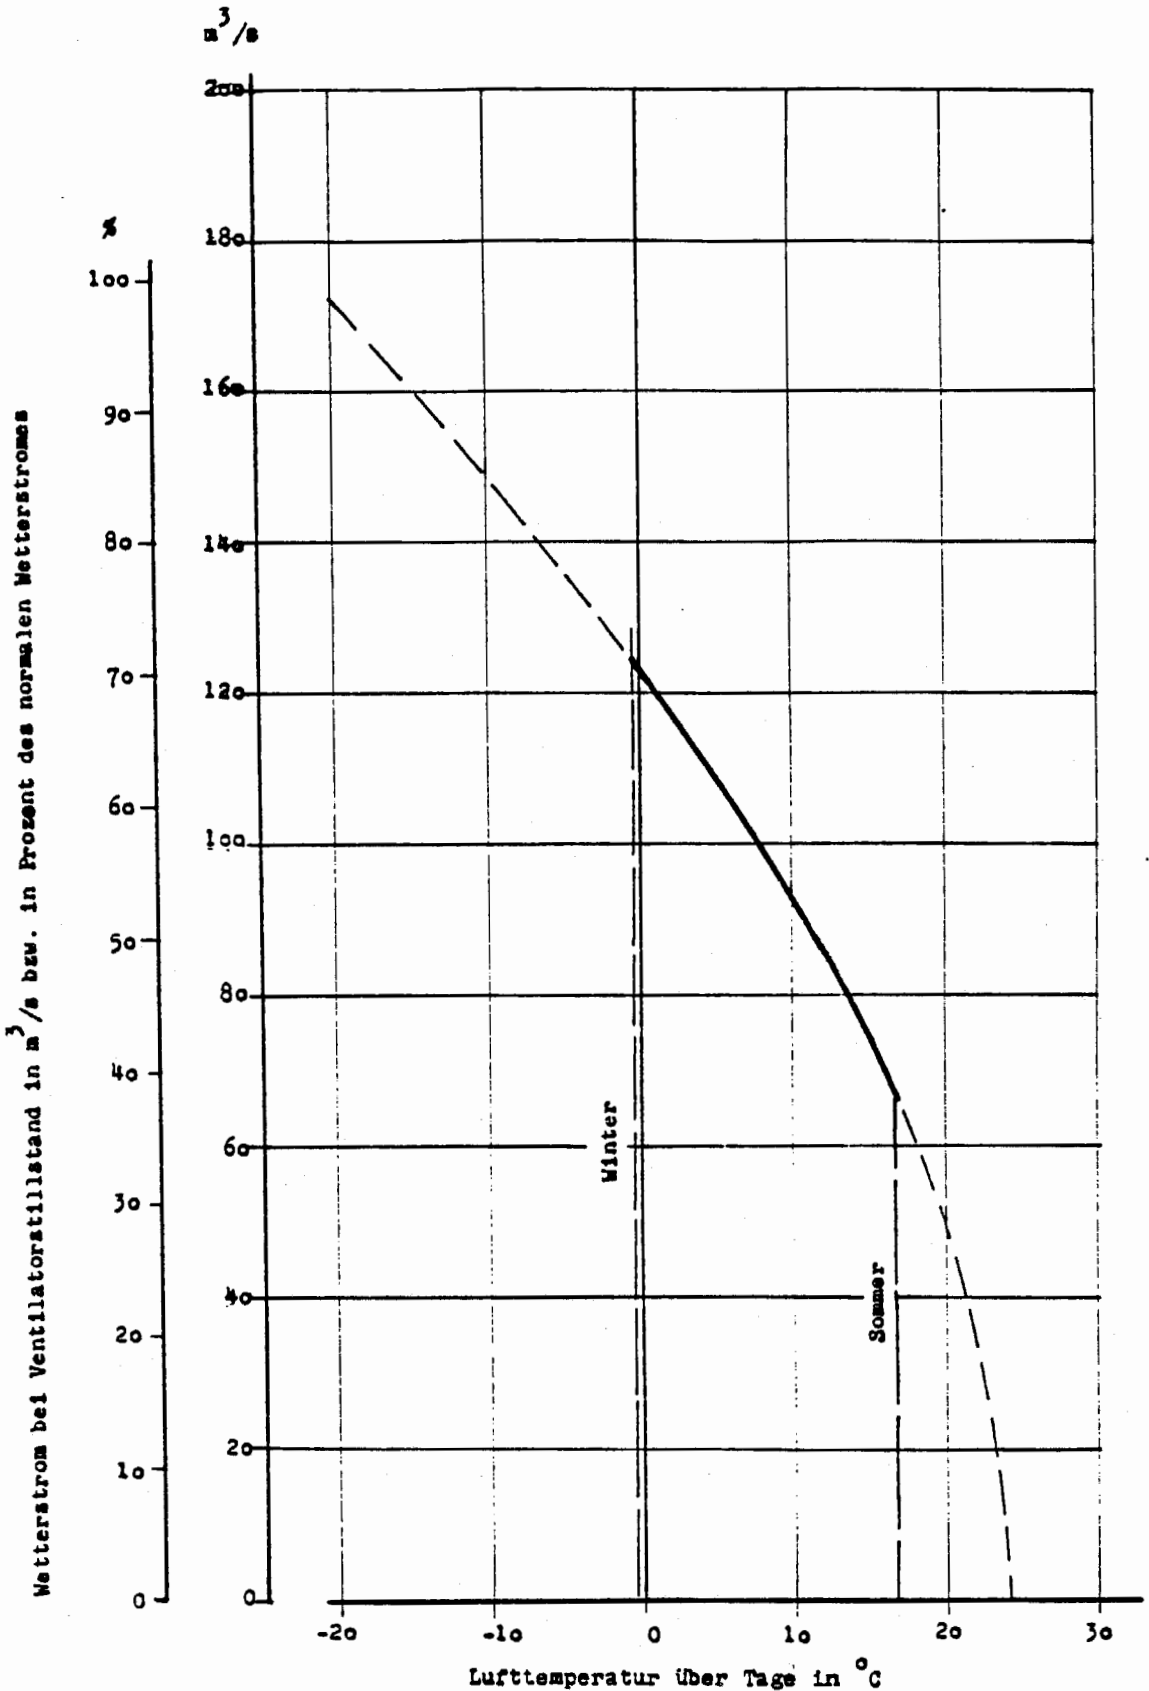
Abb. 2

Bericht Nr. 30104183  
Bergwerk Konrad  
Ventilatorstillstandsbetrachtung für Endlagerbergwerke
