<b>Überprüfung der sicherheitstechnischen Anforderungen des Endlagers Konrad (ÜsiKo) – Phase 2: HAZOP</b>	Seite: 1 von 184
		Stand: 14.02.2025

**Überprüfung der sicherheitstechnischen Anforderungen des Endlagers Konrad nach dem Stand von Wissenschaft und Technik (ÜsiKo)  
Phase 2 -  
MTO-Analyse für das Endlager Konrad  
in Form einer  
Hazard Operability Study (HAZOP)**

**Titel:** Überprüfung der sicherheitstechnischen Anforderungen des Endlagers Konrad nach dem Stand von Wissenschaft und Technik (ÜsiKo) Phase 2: MTO-Analyse für das Endlager Konrad in Form einer Hazard Operability Study (HAZOP)

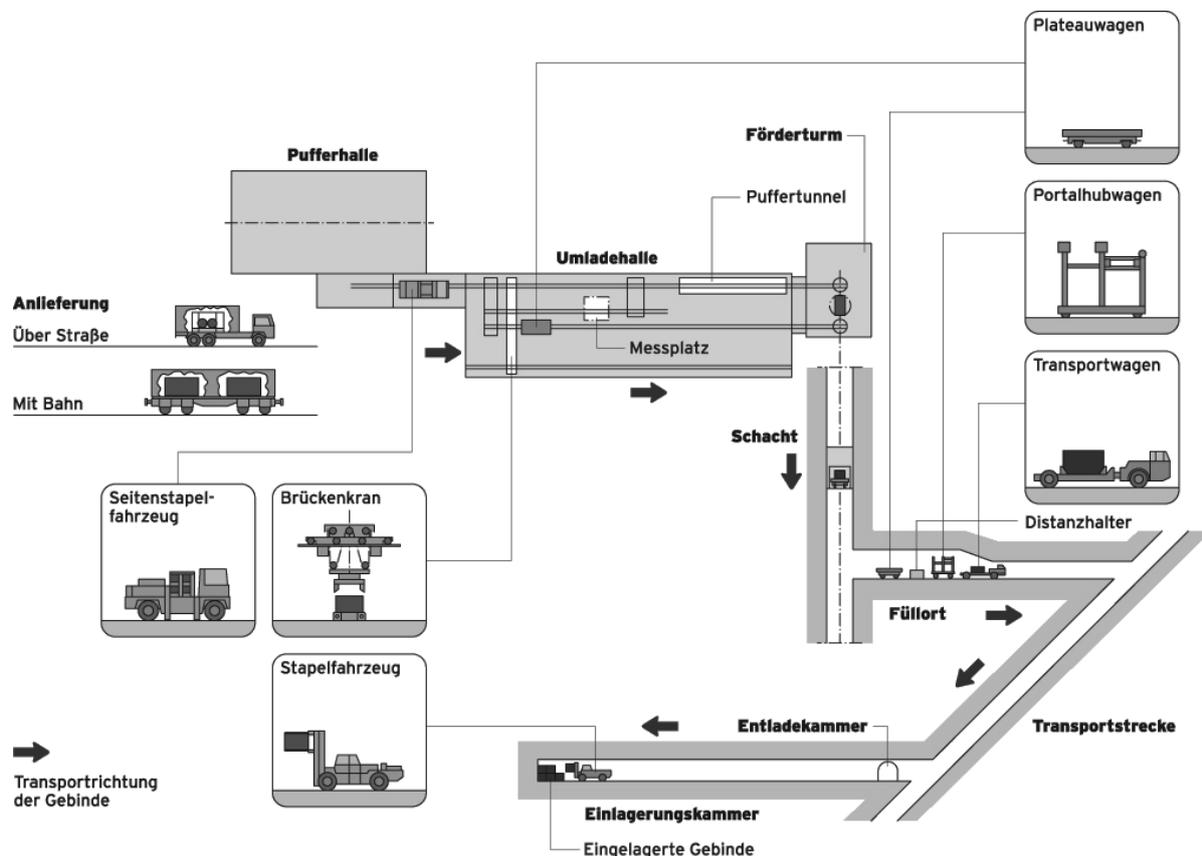
Abbildung 1: Schematische Darstellung des Einlagerungssystems im Endlager Konrad

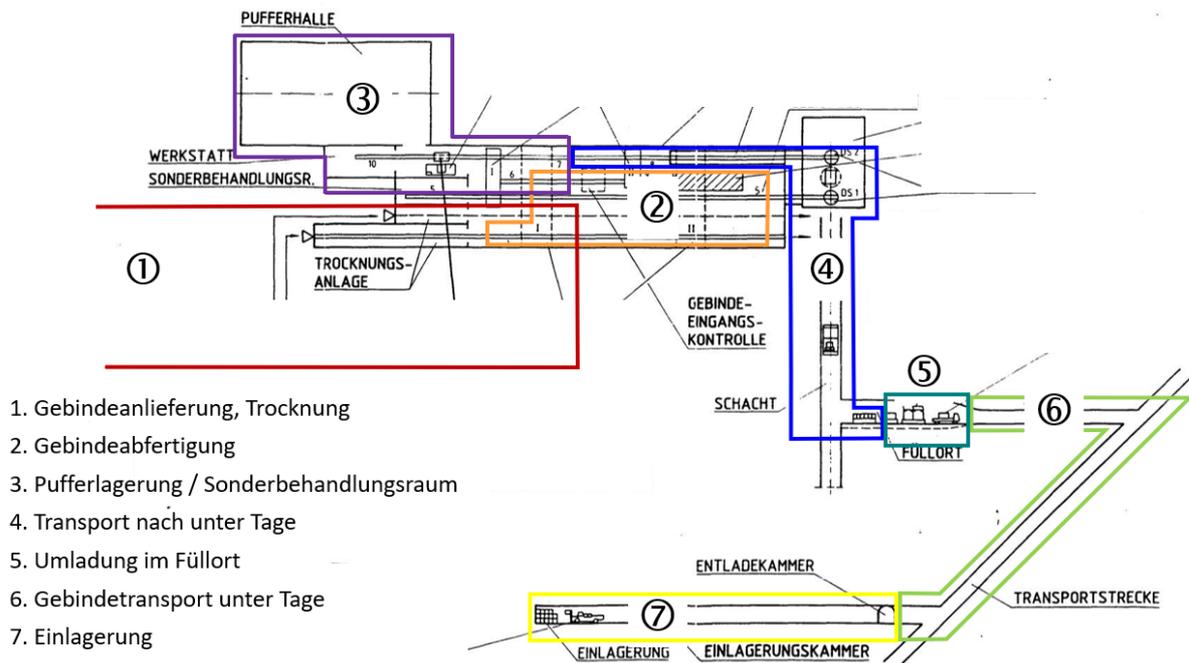
Abbildung 2: Schematische räumliche Darstellung der sieben Abläufe, zu denen HAZOP-Analysen durchgeführt wurden und ihre Verortung im Endlager Konrad

Der Start der Betrachtung für die HAZOP-Analysen ist die Anlieferung von Abfallgebunden auf das Gelände des Endlagers Konrad und das Ende der Betrachtung ist die Einlagerung von Gebunden unter Tage. Die Unterteilung des Einlagerungssystems Konrad in sieben Abläufe und die Verortung dieser Abläufe ist in Abbildung 2 dargestellt. In der Abbildung sind die einzelnen Abläufe und ihre räumlichen sowie betrieblichen Grenzen dargestellt. Die Grenzen der betrachteten Abläufe sind farblich markiert. Diese Farben finden sich auch in Tabelle 1 wieder.

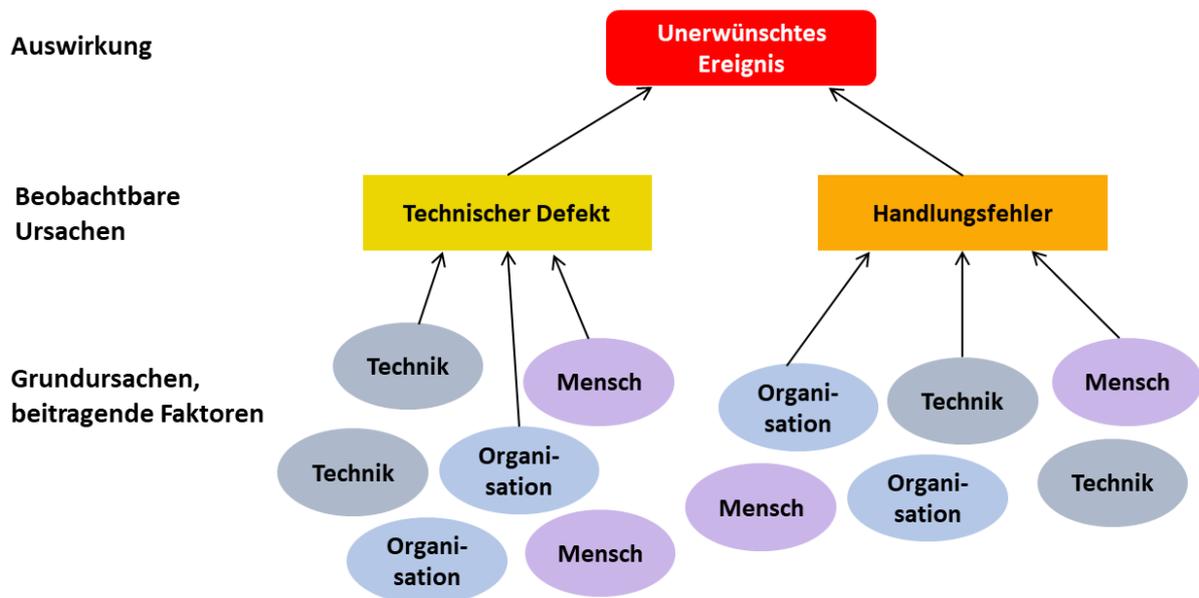
Abbildung 3: Darstellung der Zusammenhänge zwischen Grundursachen, beobachtbaren Ursachen und deren Auswirkung

Da voreilende Analysen nicht erfahrungsbasiert, sondern theoriebasiert sind (siehe Kapitel 5.1), gibt es eine sehr große Anzahl möglicher beitragender Faktoren oder Grundursachen aus den Bereichen Mensch, Technik und Organisation. Diese Grundursachen führen dann entweder zu einem „technischen Defekt“ oder zu einem „Handlungsfehler“. Dies sind die beiden beobachtbaren Ursachen (siehe Abbildung 3).

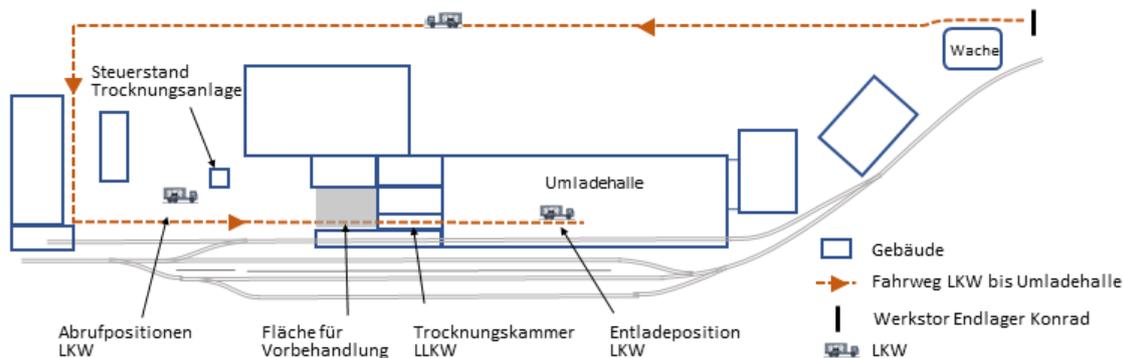
Abbildung 4: Übersicht LKW Fahrweg vom Werkstor bis zur Umladehalle

Damit enden die Vorgänge, welche in HAZOP 1 betrachtet werden. Abbildung 4 zeigt die für die Anlieferung der Abfallgebunde relevanten Positionen für den LKW.

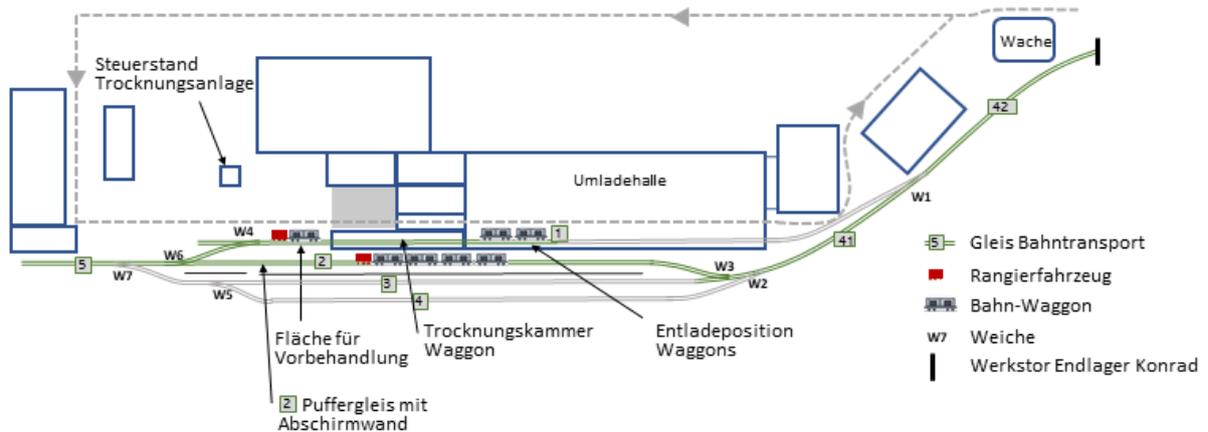
Abbildung 5: Übersicht „Bahn-Waggon“: Fahrweg vom Werkstor bis zur Umladehalle

Damit enden die Vorgänge, welche in HAZOP 1 betrachtet werden. Abbildung 5 zeigt die für die Bahn-Anlieferung der Abfallgebinde relevanten Positionen.

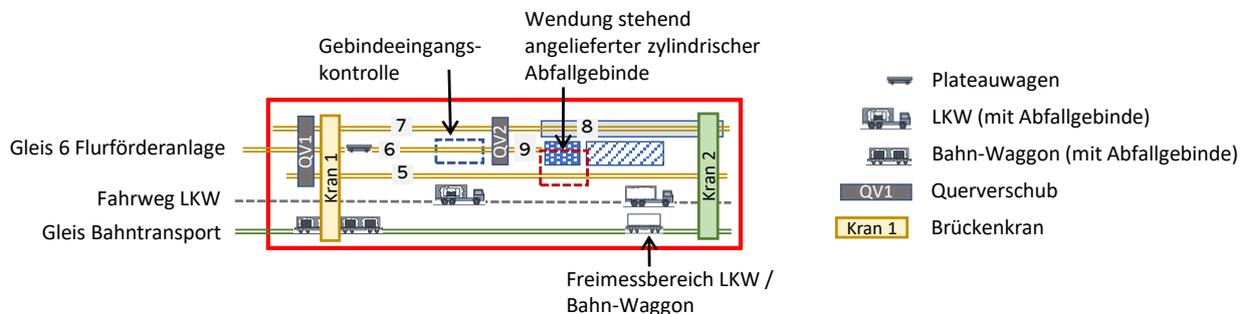
Abbildung 6: Schematische Darstellung der Umladehalle mit GEK und Bereich zur Wendung stehend angelieferter Abfallgebände

Auf dem PW wird die TE u. a. über den QV 1 zur GEK verfahren, wo eine Prüfung auf Oberflächenkontamination erfolgt und die gebindespezifische Ortsdosisleistung gemessen wird. Das Ende der Betrachtung in HAZOP 2 ist der Abschluss der GEK auf Gleis 6. Eine schematische Darstellung der Abläufe ist in Abbildung 6 visualisiert.

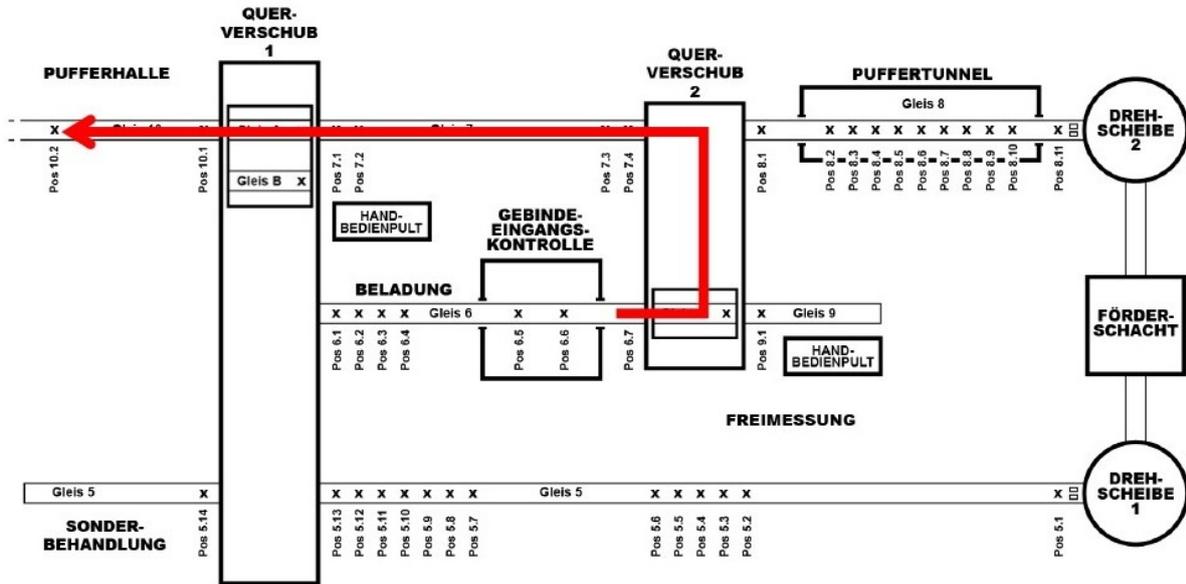
Abbildung 8: Schematische Darstellung des Transportwegs von der GEK zur Umladestation an der das Seitenstapelfahrzeug die TE für die Pufferung übernimmt.

Im Rahmen der GEK auf Gleis 6 (siehe HAZOP 2) wird festgestellt, ob eine TE einlagerungsfähig ist. Gegebenenfalls machen aber betriebliche Randbedingungen eine Zwischenlagerung (Pufferung) in der Pufferhalle erforderlich. Node 1 beginnt mit der Entscheidung zur Pufferung und endet mit der erneuten Beladung eines PW nach Ende einer Pufferung. Der Transportweg von der GEK zur Umladeposition für die Pufferung ist als rote Linie schematisch in Abbildung 8 dargestellt.

Nach GEK und einer Entscheidung zur Pufferung wird der PW mit TE von Gleis 6 über den QV 2 auf Gleis 7 und über den QV 1 auf die Position (Pos.) 10.2 der Flurförderanlage gebracht. Auf Pos. 10.2 wird die TE vom Seitenstapelfahrzeug vom PW abgehoben und zur Lagerposition in der Pufferhalle transportiert.

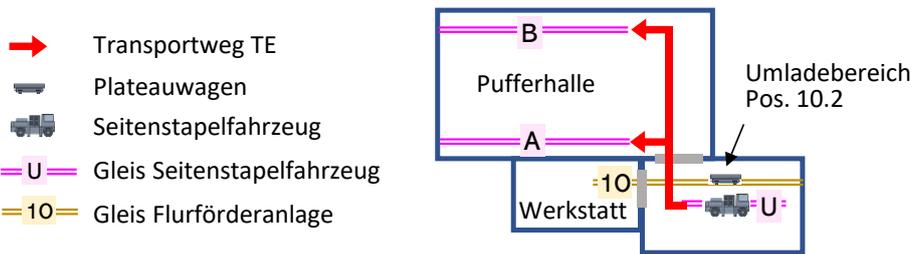
Abbildung 9: Schematische Darstellung des Transportwegs der TE vom Umladebereich in die Pufferhalle

Zur sicheren Umladung der TE kann das Seitenstapelfahrzeug in ein parallel zum Gleis 10 der Flurförderanlage befindliches Gleis U eingeleist werden. Dazu verfügt das Seitenstapelfahrzeug über ein separates Gleisfahrwerk. Durch die Spurführung im Gleis ist immer der korrekte Abstand zwischen Seitenstapelfahrzeug und PW sichergestellt. Für den weiteren Transport von TE in die Pufferhalle wird das Seitenstapelfahrzeug am Ende von Gleis U wieder ausgeleist und fährt ohne Gleisführung in die Pufferhalle. In der Pufferhalle (Transportweg als rote Linie in Abbildung 9) befinden sich wiederum zwei Gleise, auf denen das Seitenstapelfahrzeug zum sicheren Abstellen von TE eingeleist werden kann (Gleis A und Gleis B). Zu Lagerpositionen, welche nicht per Gleis erreichbar sind, fährt das Seitenstapelfahrzeug ohne Gleisführung.

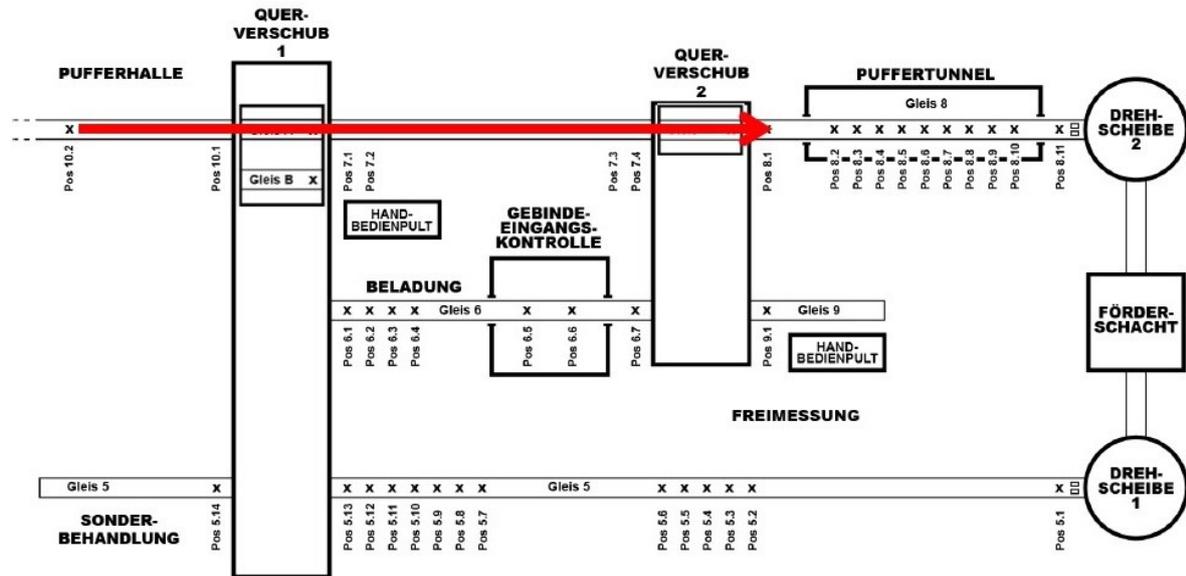
Abbildung 10: Schematische Darstellung des Transportwegs aus der Pufferhalle Richtung Puffertunnel

Nach Abschluss der Pufferung wird die TE vom Seitenstapelfahrzeug zur Pos. 10.2 transportiert und dort auf einen leeren PW umgeladen. Der PW mit der TE wird mit der Gleisfördereinrichtung der Flurförderanlage über QV 1 und QV 2 zur Pos. 8.1 (Position vor dem Puffertunnel) gebracht (siehe rote Linie in Abbildung 10).

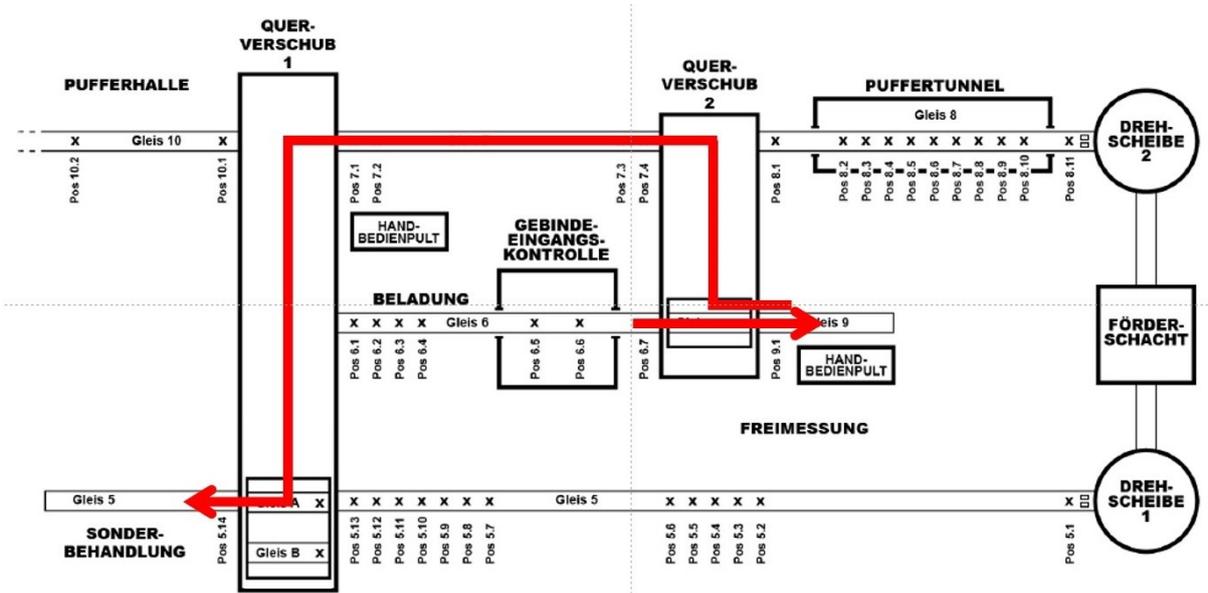
Abbildung 11: Schematische Darstellung des Transportwegs der TE von der GEK zu Gleis 9 und anschließend zum Sonderbehandlungsraum

Die Tätigkeiten zur Behandlung im Sonderbehandlungsraum sind nicht Teil dieser Untersuchung. Bei Entscheidung zur Sonderbehandlung wird die betroffene TE mittels der Gleisfördereinrichtung auf dem PW von Gleis 9 über den QV 2, über Gleis 7 und den QV 1 zu Position 5.14 vor dem Sonderbehandlungsraum verbracht (siehe rote Linie in Abbildung 11). Da an dieser Stelle die Gleisfördereinrichtung endet, wird der PW mit einem Plateauwagenschieber von Position 5.14 auf Gleis 5 in den Sonderbehandlungsraum geschoben (Abbildung 11) (das Gleis 5 endet im Sonderbehandlungsraum).

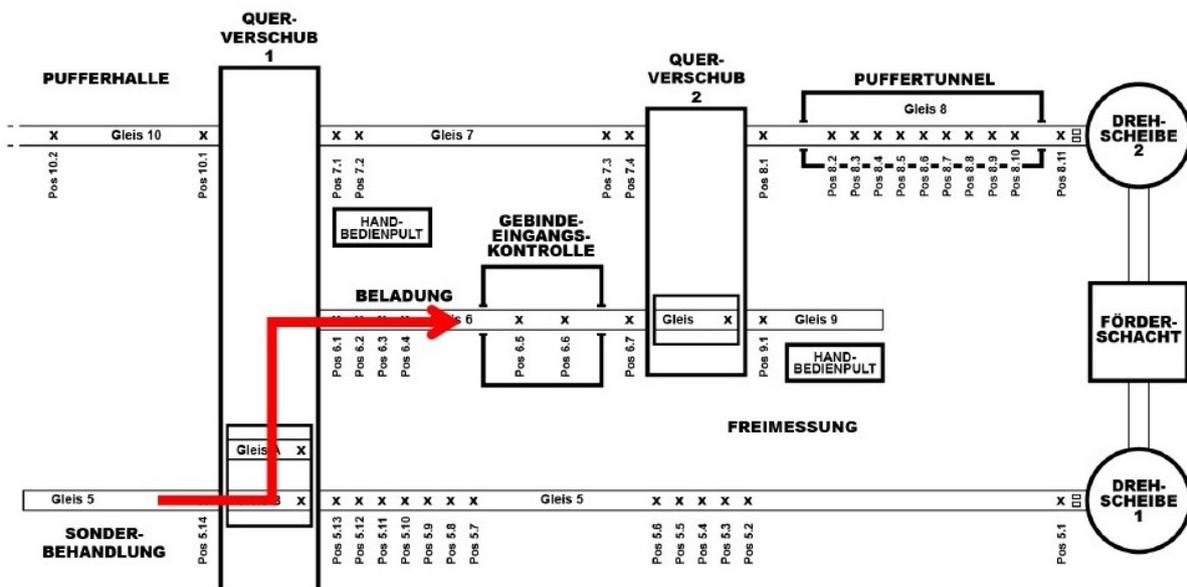
Abbildung 12: Schematische Darstellung des Transportwegs vom Sonderbehandlungsraum zur Gebindeeingangskontrolle

Nach erfolgter Sonderbehandlung wird der PW mit der betroffenen TE mit dem Plateauwagenschieber zur Pos. 5.14 geschoben. Dort wird der PW mit Hilfe der Aufzieh- und Abschiebevorrichtung auf den QV 1 verbracht und dann erneut zur GEK auf Gleis 6 verfahren (siehe rote Linie in Abbildung 12).

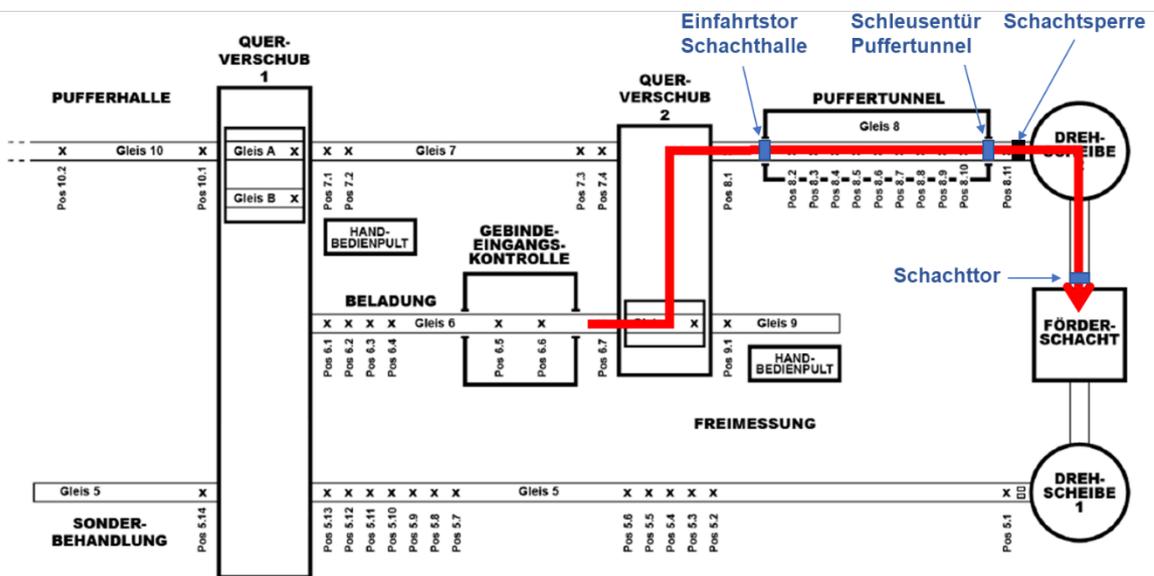
Abbildung 13: Schematische Darstellung des Schachtantransports der TE auf dem PW mit Hilfe der Flurförderanlage nach Abschluss der GEK. Der Weg der TE auf dem PW über den Querverschub 2, den Puffertunnel und die Drehscheibe zum Förderschacht ist als roter Pfeil dargestellt

Abbildung 13 zeigt den Weg einer TE nach befundfreier GEK von Pos. 6.7 über den QV 2 nach Pos. 8.1 (vor dem Puffertunnel), in den Puffertunnel und über die Drehscheibe 2 zum Förderschacht.

Wird in der GEK in der Umladehalle (HAZOP 2) festgestellt, dass das Abfallgebilde einlagerungsfähig ist, wird die TE auf dem PW mit der Flurförderanlage weiter durch den Puffertunnel in Richtung Schacht transportiert (über Tage). Dieser Transportweg ist ab Pos. 8.1 auch für TE gültig, welche nach einer Pufferlagerung eingelagert werden sollen. Mit Hilfe der Hauptseilfahrtanlage wird die TE nach unter Tage zum Füllort transportiert (850-m-Sohle).

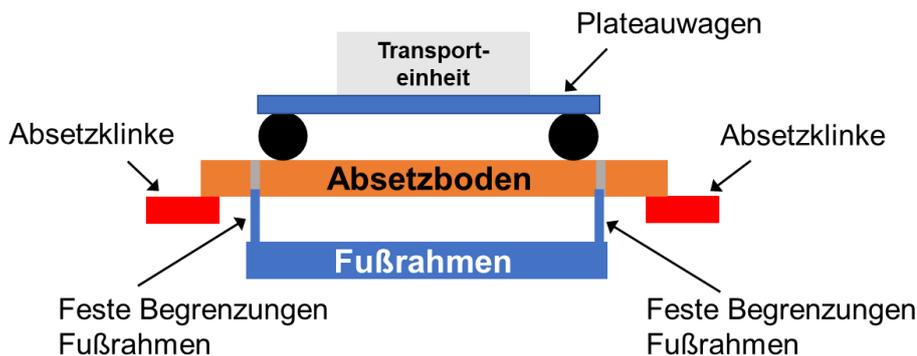
Abbildung 14: Schematische Darstellung der Beschickung Fördergestell: PW auf Absetzboden. Der Absetzboden liegt auf den Absetzklinken auf und ist vom Fußrahmen abgehoben.

Das Fördergestell besteht aus einem Fußrahmen und einem Absetzboden (siehe Abbildung 14). Auf dem Absetzboden befinden sich das Gleis, auf dem der PW steht und die Plateauwagensperren. Bei der Schachtbeschickung ruht der Absetzboden auf vier Absetzklinken, welche das Fördergestell gegen den Schacht sichern. Der Fußrahmen befindet sich so weit unterhalb des Absetzbodens, dass die Festen Begrenzungen des Fußrahmens durch den PW überfahren werden können. In Abbildung 14 nicht dargestellt sind die Plateauwagensperren auf dem Absetzboden, da diese für die Darstellung des Funktionsprinzips des Absetzbodens nicht notwendig sind.

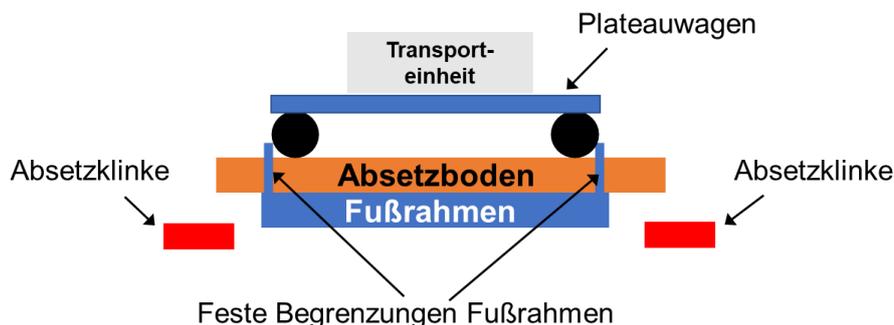
Abbildung 15: Schematische Darstellung der „Klinkenfahrt Aufwärts“. Bei der „Klinkenfahrt aufwärts“ wird der Fußrahmen aufwärts gegen den Absetzboden gefahren und drückt diesen nach oben. Die Absetzklinken sind nicht mehr belastet. Weiterhin sichern die Festen Begrenzungen des Fußrahmens den PW gegen Wegrollen.

Ist die Beschickung des Fördergestells beendet, wird der Befehlsgeber Klinkenfahrt „aufwärts“ durch den Anschläger betätigt. Das Fördergestell inklusive Fußrahmen wird nach oben gezogen, bis der Fußrahmen am Absetzboden anliegt und die festen Begrenzungen des Fußrahmens werden durch den Absetzboden geführt (siehe Abbildung 15). Das Fördergestell hängt in einem Abstand über den Absetzklinken und der Absetzboden ruht auf dem Fußrahmen des Fördergestells. Die festen Begrenzungen des Fußrahmens dringen durch den Absetzboden und sichern den PW an seiner Position.

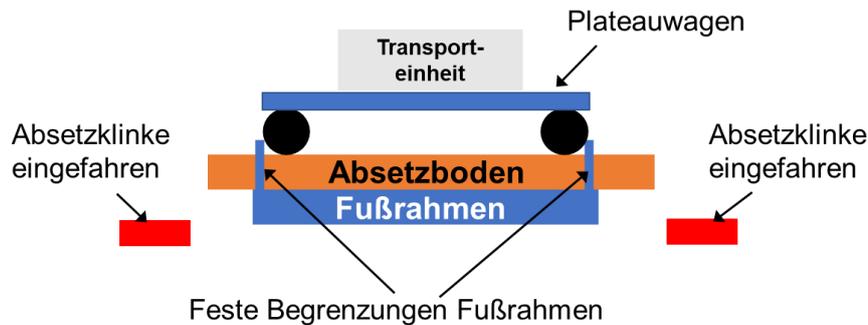
Abbildung 16: Schematische Darstellung der „Klinkenfahrt Aufwärts“. Vor der Klinkenfahrt „abwärts“ werden die Absetzklinken eingefahren, und der Fußrahmen im Anschluss abwärts bewegt. Die Feste Begrenzungen des Fußrahmens sichern den PW gegen Wegrollen.

Da der Absetzboden auf dem Fußrahmen aufliegt und das Fördergestell nach oben gefahren wurde, sind die Absetzklinken nun frei und können eingefahren werden (siehe Abbildung 16). Mit Hilfe der Fördermaschine kann den Förderkorb nun zum Füllort gefahren (Klinkenfahrt „abwärts“) werden.

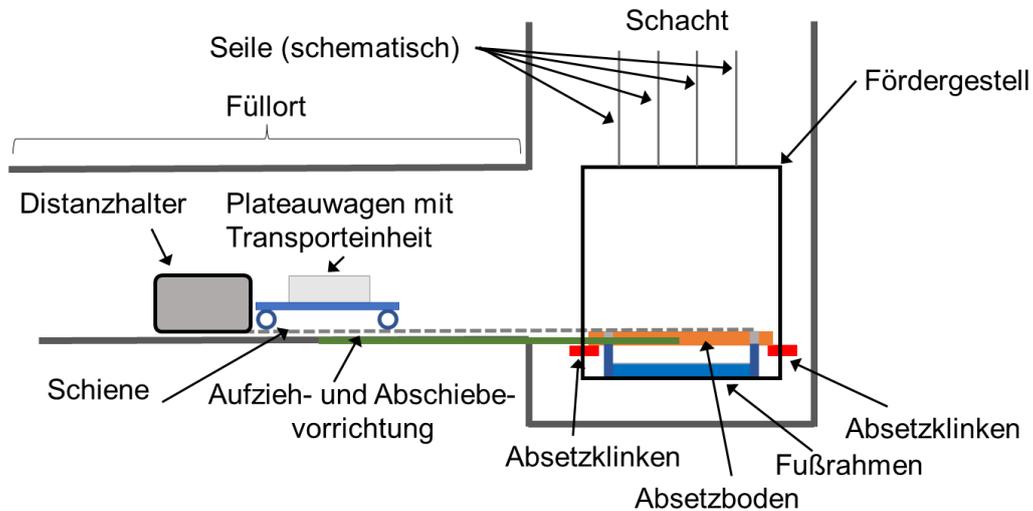
Abbildung 17: Schematische Darstellung des Füllortes. Transport des beladenen PW am Füllort vom Schacht zur Umladeposition. Der PW wird mit der Aufzieh- und Abschiebeeinrichtung vom Absetzboden des Fördergestells abgezogen und an den Distanzhalter gefahren.

Das Schachttor unter Tage wird geöffnet und die Aufzieh-/Abschiebevorrichtung wird zum PW ausgefahren, der PW angekuppelt, Plateauwagensperre und Schachtsperre geöffnet und der PW bis zum Distanzhalter abgeschoben (siehe Abbildung 17). Damit endet Node 2. In dieser Position wird die TE mit Hilfe des Portalhubwagens vom PW auf den TW umgeladen. Der Vorgang der Umladung ist Gegenstand von HAZOP 5.

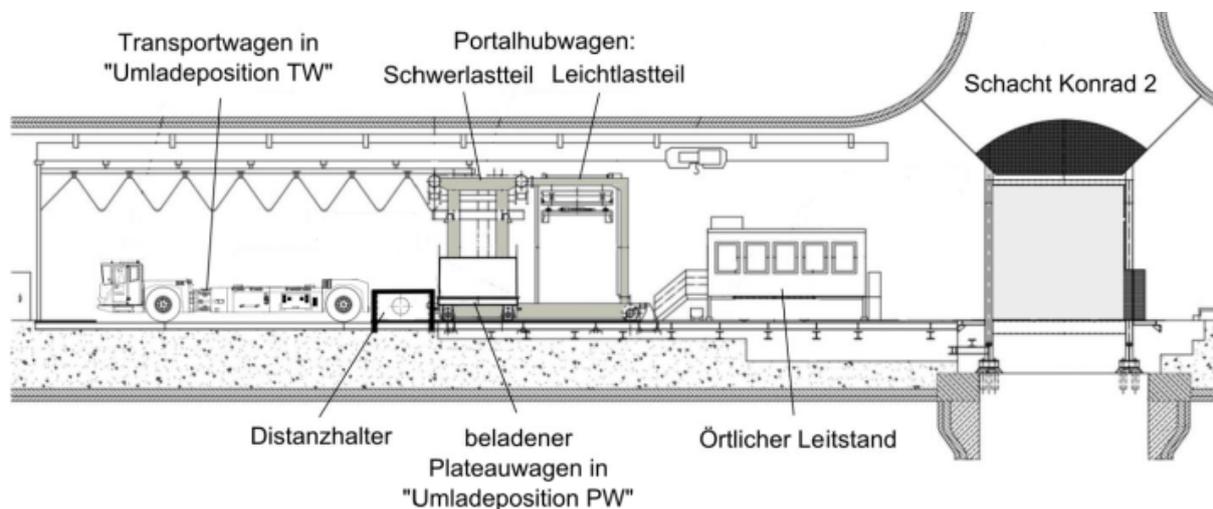
Abbildung 18: Schematische Darstellung des Füllorts mit den Einrichtungen zur Umladung von TE

Die HAZOP 5 behandelt die Handhabung von TE im Füllort, d. h. den Umschlag von TE, welche auf einem PW angeliefert werden und mit Hilfe des Portalhubwagens auf einen bereitstehenden TW umgeladen werden (siehe Abbildung 18).

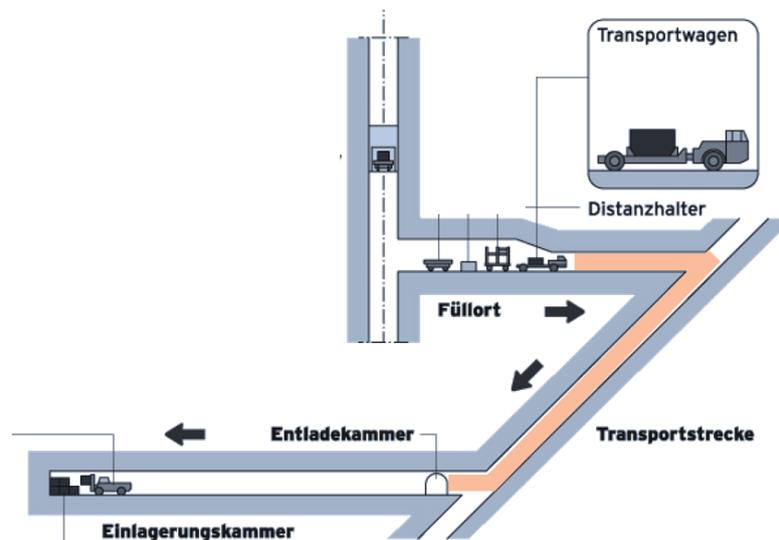
Abbildung 19: Schematische Darstellung der Transportstrecke des TW unter Tage mit der Kennzeichnung des in HAZOP 6 untersuchten Bereichs

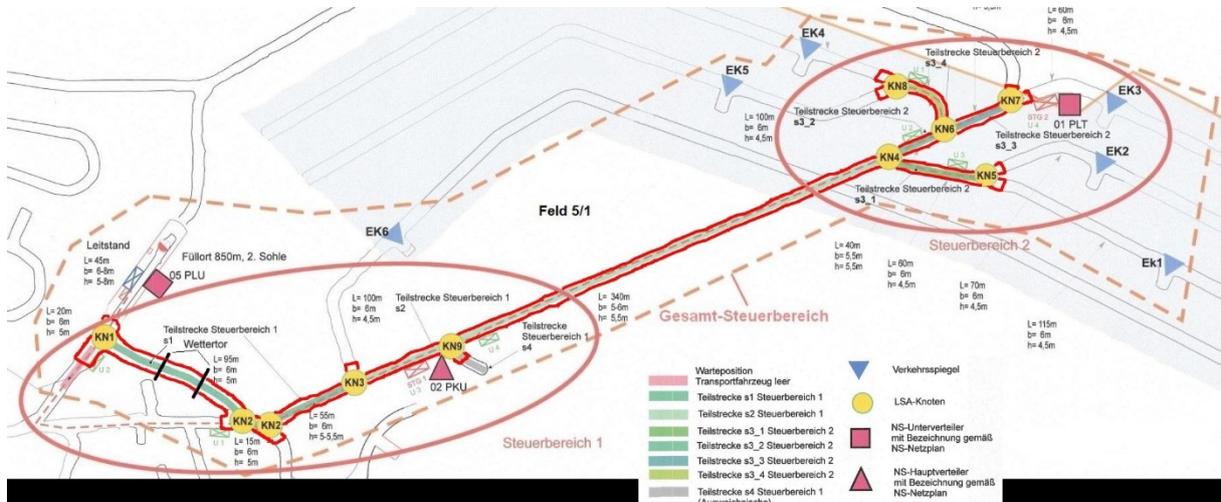
Abbildung 20: Schematische Darstellung der Einlagerungstransportstrecke vom Füllort bis zur Entladekammer mit Wetterschleuse und Knotenpunkten.

Die Einlagerungstransportstrecke, die von der VluT erfasst wird, ist in mehrere Teilstrecken unterteilt (siehe Abbildung 20). Beginn und Ende von Teilstrecken der Abbildung werden durch Knotenpunkte (KN1 – KN9) markiert. Die Knotenpunkte befinden sich an Abschnitten, wo zwei oder mehr Wege aufeinandertreffen (Kreuzungen, Einmündungen).

Die Wetterschleuse muss durch den mit einer TE beladenen TW durchfahren werden, um vom Knotenpunkt 1 (KN1) zum Knotenpunkt 2 (KN2) zu gelangen (siehe Abbildung 20).

Das begegnungsfreie Passieren von zwei TW in der Einlagerungstransportstrecke wird durch eine Ausweichnische ermöglicht (in Abbildung 20 nicht abgebildet, da zum Zeitpunkt der Untersuchung noch nicht aufgefahren). Die Ein- und Ausfahrt in bzw. aus der Ausweichnische wird ebenfalls von der Steuerung der LSA erteilt. Dabei wird die Ausweichnische nicht von beladenen TW angefahren, da der mit einer TE beladene TW bei der Durchfahung der Einlagerungstransportstrecke Vorrang hat. Der Verkehrsfluss in der Einlagerungstransportstrecke wird wechselweise in Einbahnrichtung gelenkt. Eine Begegnung von TW wird dabei durch die LSA-Steuerung verhindert.

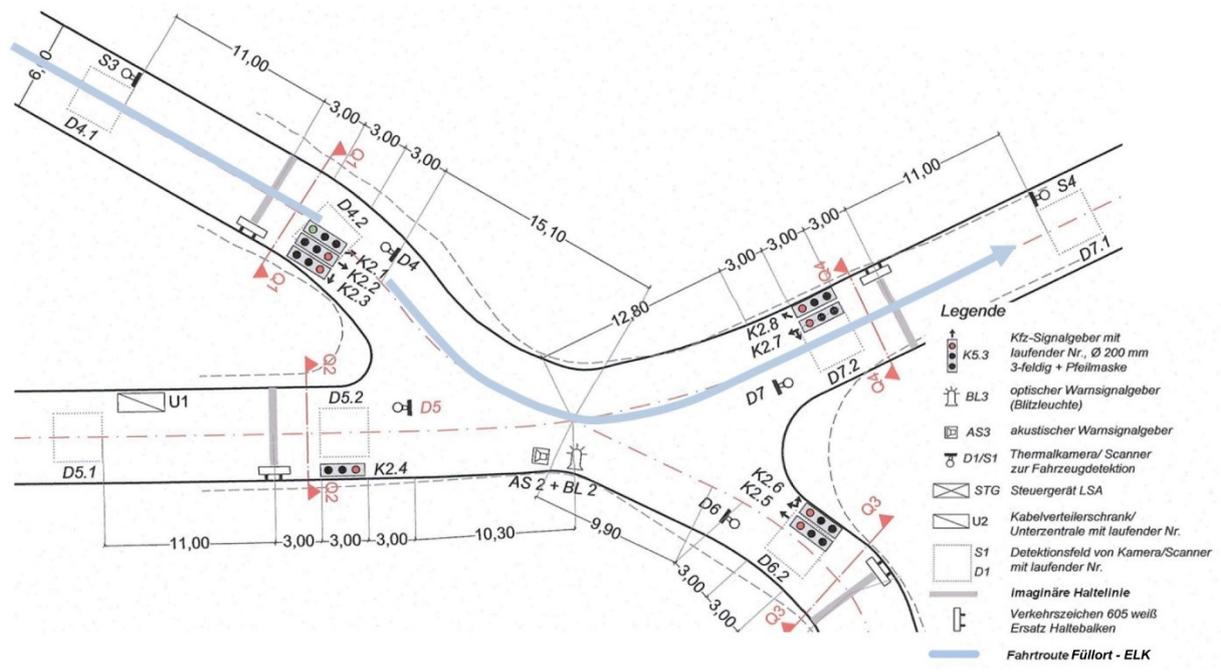
Abbildung 21: Beispielhafte Anordnung von LSA-Komponenten in einem Knotenpunkt

Für die Einfahrt in den jeweiligen Teilstrecken wird an dem entsprechenden Knotenpunkt eine Freigabe von der Steuerung der Verkehrslenkung unter Tage (VluT) mittels der Anzeige der Lichtsignalanlage (LSA) erteilt. Die Anzeige erfolgt über standardisierte Lichtzeichensignalgeber (LSG) nach den Anforderungen der Straßenverkehrsordnung mit den Farbfolgen ROT – GELB – GRÜN (siehe Abbildung 21). Die LSG zeigen durch Richtungsanzeiger den vorgesehenen Fahrweg an.

Dies sei anhand des in Abbildung 21 dargestellten Knotenpunkts und der blau eingezeichneten Fahrtroute erläutert. Ein TW fährt an den Knotenpunkt heran und wird am Detektionsfeld D4.1 vom optischen Scanner S3 als TW identifiziert. Per Thermalkamera D4 kann die Berechtigung für die Fahrt vom öLS-VluT geprüft werden.

Wenn die in der Steuerung angeforderte Teilstrecke (entlang der blauen Linie) mit der für das Fahrzeug reservierten Fahrroute übereinstimmt, schaltet der LSG K2.1 für Linksabbiegen auf „Grün“ und gibt die nächste Teilstrecke für den TW frei. Die Einfahrt in die richtige Teilstrecke wird am Detektionsfeld D7.2 erkannt.

Das Überfahren eines „roten“ Signals der LSG K2.1 würde durch die Kamera D4 entdeckt werden können. Die Einfahrt in einen falschen Streckenabschnitt würde durch die Detektionsfelder am Anfang des Streckenabschnitts (z. B. D6.2, D5.2) erkannt werden. In allen Fällen würde sowohl vor Ort als auch im öLS ein optisches und akustisches Signal ausgelöst werden. Weiterhin gehen in diesem Fall sämtliche LSG auf „rot“, um andere Fahrzeuge zu stoppen, welche sich gegebenenfalls auch in der Transportstrecke befinden.

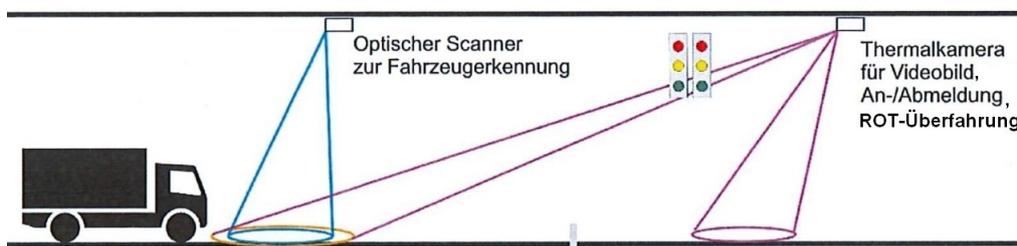
Abbildung 22: Schematische Darstellung der Fahrzeugdetektion

Überwacht wird die Einlagerungstransportstrecke vom Personal „örtlichen Leitstand – Verkehrslenkung unter Tage“ (öLS-VluT) aus. Ausgenommen ist dabei die Wetterschleuse (siehe unten), die über ein gesondertes Steuersystem verfügt. An den Knotenpunkten der Einlagerungstransportstrecke befinden sich Verkehrsdetektoren, die das Passieren eines Fahrzeuges mittels der diesem Detektionsfeld zugeordneten Kamera erkennen. Dabei können TW von übrigen Fahrzeugen über den optischen Scanner unterschieden werden (siehe Abbildung 22).

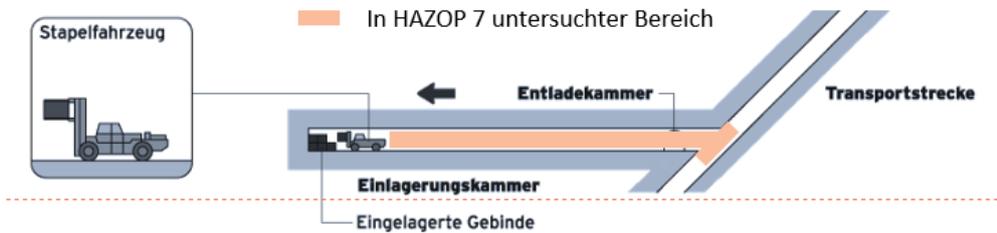
Abbildung 23: Schematische Darstellung des Einlagerungsvorgangs mit Kennzeichnung des in HAZOP 7 untersuchten Bereichs.

Mit der HAZOP 7 werden die Übergabe von TE vom TW an das SF, die anschließende Einlagerung der Abfallgebinde durch das SF sowie die abschließende Verfüllung von vollständig durch Abfallgebinde belegten Einlagerungsabschnitten beschrieben. Der mit HAZOP 7 untersuchte Bereich der Einlagerung ist schematisch in der Abbildung 23 dargestellt, wobei die Einlagerungskammer und der Bereich der Umladung der Abfallgebinde vom TW auf das SF hervorgehoben sind.

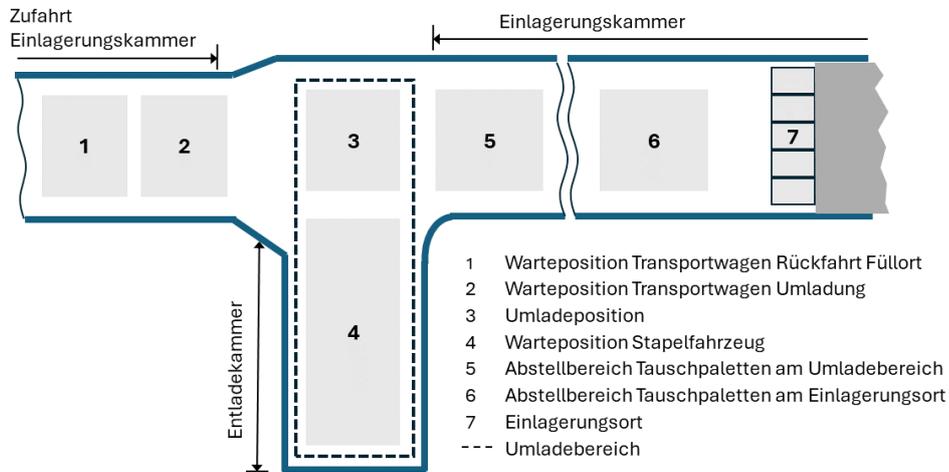
Abbildung 24: Schematische Darstellung der Einlagerungskammerzufahrt, der Entladekammer sowie der Einlagerungskammer.

Die TE befindet sich auf dem TW, welcher in der Einlagerungskammerzufahrt in Warteposition 2 steht. Der Bereich, in dem die Umladung und die Einlagerung stattfinden, ist in der Abbildung 24 schematisch dargestellt. Die mit „5 Abstellbereich Tauschpaletten am Umladebereich“ und „6 Abstellbereich Tauschpaletten am Einlagerungsort“ bezeichneten Bereiche sind ausschließlich für die Handhabung von TP mit zwei zylindrischen Abfallgebinden von Relevanz. Bei der Einlagerung von kubischen Abfallgebinden oder wenn sich nur ein zylindrisches Abfallgebinde auf einer TP befindet, werden diese Bereiche lediglich durchfahren. Zwischen Position 5 und Position 6 befindet sich gegebenenfalls eine mehrere 100 m lange Fahrstrecke zum Einlagerungsort.

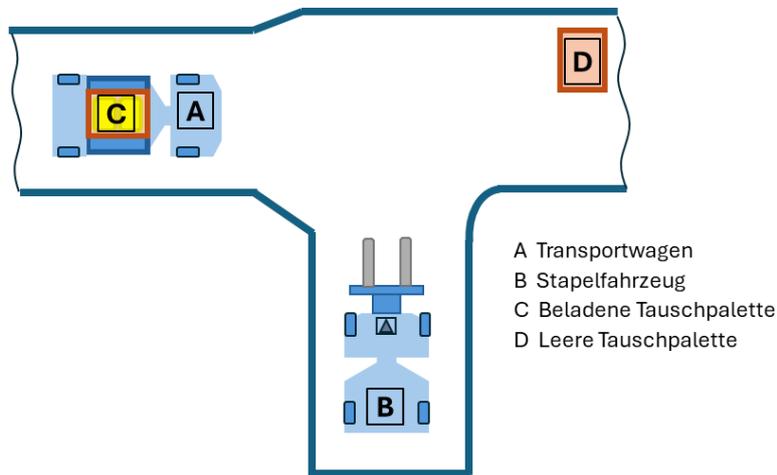
Abbildung 25: Schematische Darstellung der Ausgangssituation zu Beginn der Node 1 und Node 2: TW und SF befinden sich in der jeweiligen Warteposition.

Zu Beginn des Ablaufs der Node 1 bzw. 2 befindet sich der beladene TW auf der Position 2. Das SF steht auf der Position 4. Für den Fall, dass zylindrische Abfallgebinde gehandhabt werden müssen, hat das SF vorab die Gabelzinken mit dem Spreader aufgenommen. Die Ausgangssituation ist schematisch in der Abbildung 25 dargestellt.

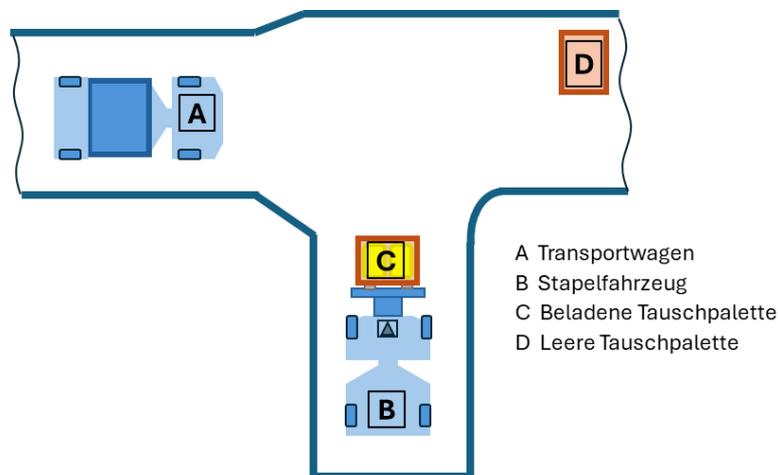
Abbildung 26: Schematische Darstellung der Ausgangssituation nach Entladen des TW

Sollten sich zwei zylindrische Abfallgebilde auf der TP auf dem TW befinden, werden diese inklusive der TP entnommen. Das SF fährt mit der vom TW abgeladenen TP mit zwei zylindrischen Abfallgebilden rückwärts zurück in die Entladekammer. Sobald das SF seine Warteposition in der Entladekammer wieder erreicht hat, fährt der TW rückwärts in die Warteposition „Transportwagen Umladung“. Diese Situation ist in der Abbildung 26 gezeigt.

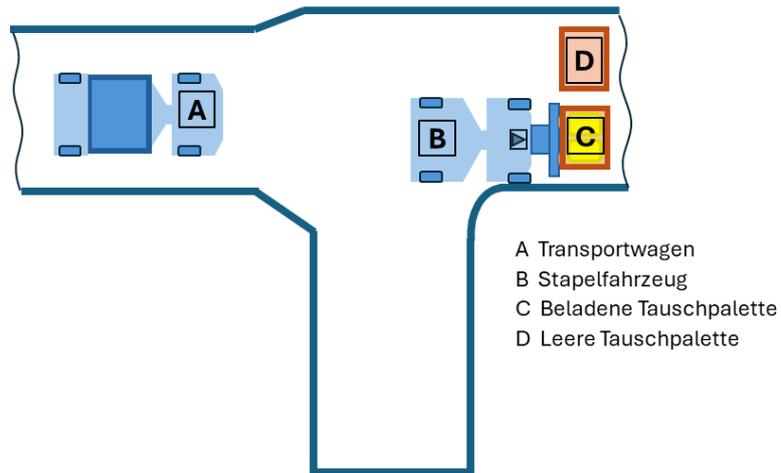
Abbildung 27: Schematische Darstellung des Abstellens der beladenen TP im Abstellbereich TP am Umladeort.

Sobald sich der TW in der Warteposition befindet, verlässt das SF die Entladekammer. Das SF fährt erst bis zur Position 5, stellt dort die mit zwei Abfallgebilden beladene TP ab (Abbildung 27) und nimmt die an Position 5 befindliche leere TP auf (Abbildung 28) und fährt damit zurück in die Position 4 in der Entladekammer (Abbildung 29). Anschließend erfolgt die Beladung des TW mit der leeren TP (Abbildung 30).

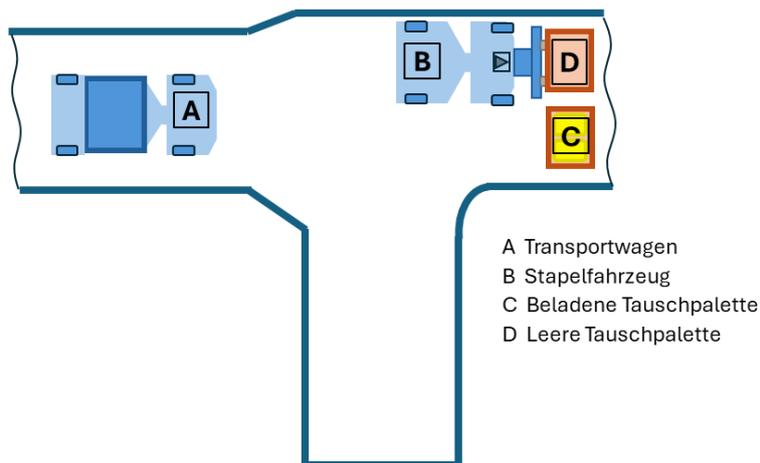
Abbildung 28: Schematische Darstellung der Aufnahme der leeren TP im Abstellbereich Tauschpalette am Umladeort.

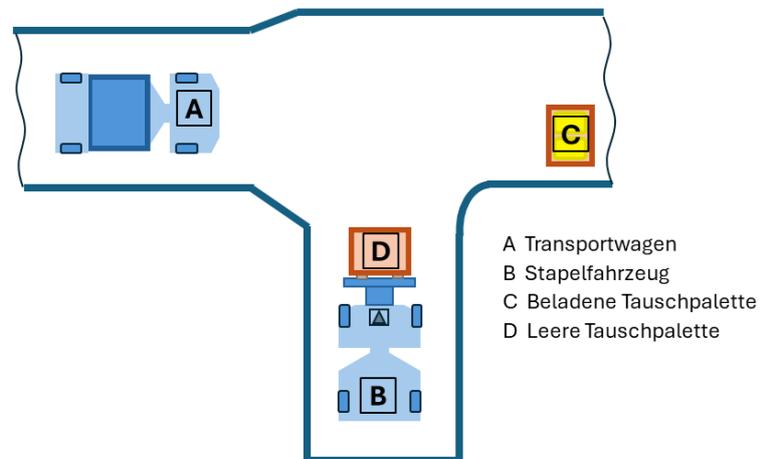
Abbildung 29: Schematische Darstellung des SF mit leerer TP in der Entladekammer.

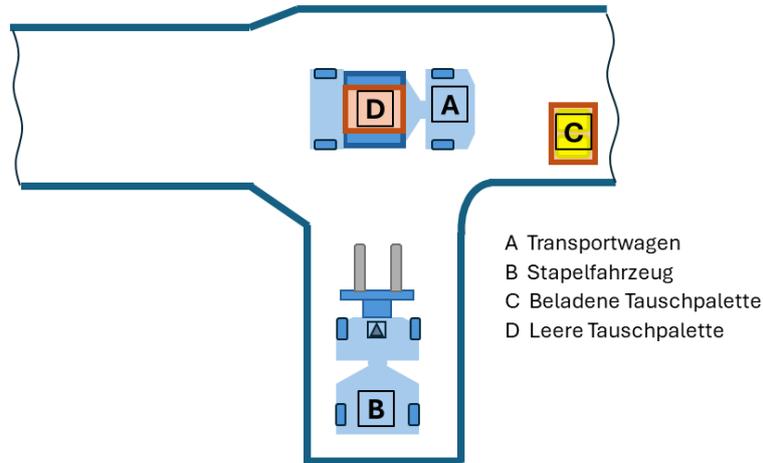
Abbildung 30: Schematische Darstellung der Beladung des TW mit leerer TP.

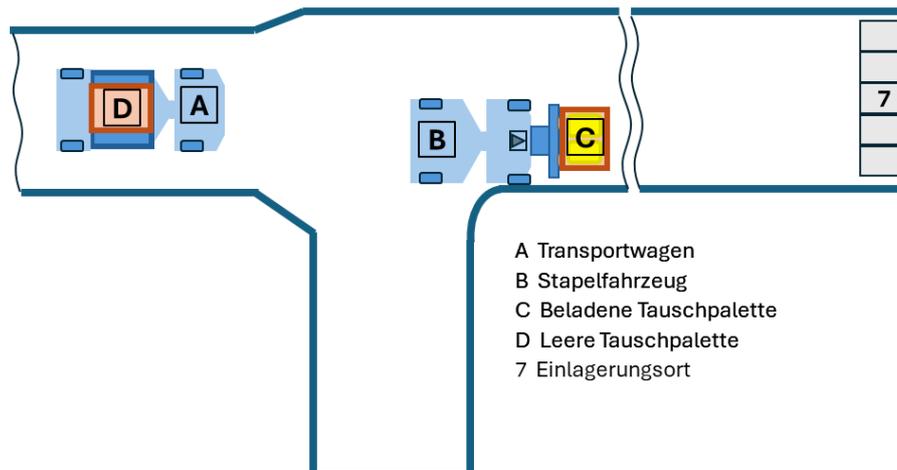
Abbildung 31: Schematische Darstellung der Aufnahme der beladenen TP im Abstellbereich TP am Umladeort.

Nach der Rückwärtsfahrt des TW zur Pos. 2 fährt das SF wieder in die Einlagerungskammer und nimmt die beladene TP an der Position 5 auf (Abbildung 31).

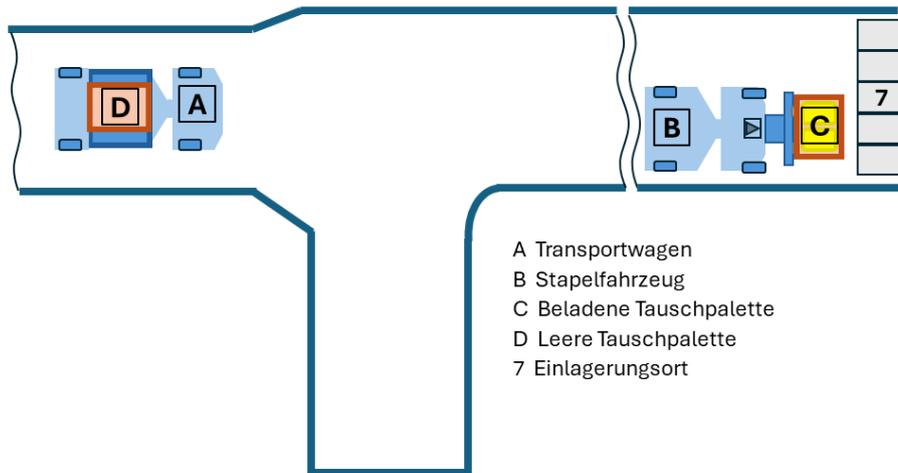
Abbildung 32: Schematische Darstellung des Abstellens der beladenen TP im Abstellbereich TP am Einlagerungsort.

Das SF stellt die beladene TP im Abstellbereich TP am Einlagerungsort ab (Abbildung 32).

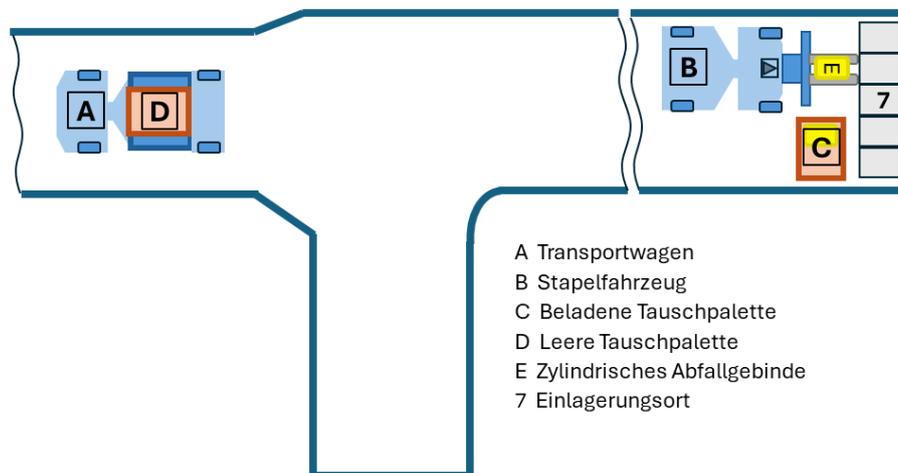
Abbildung 33: Schematische Darstellung der Einlagerung der zylindrischen Abfallgebilde. Der mit einer leeren TP beladene TW hat gewendet.

Im Anschluss werden die Abfallgebilde einzeln von der TP entnommen und eingelagert. Zwischenzeitlich hat der mit einer leeren TP beladene TW bereits in der Entladekammer gewendet und steht auf der Position 1 „Warteposition Transportwagen Rückfahrt Füllort“ (Abbildung 33).

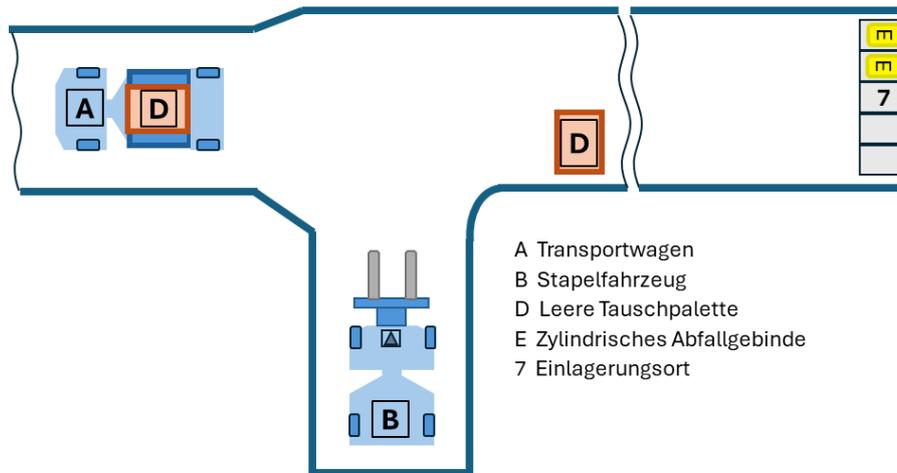
Abbildung 34: Schematische Darstellung des SF in der Entladekammer und TW in der Warteposition zur Rückfahrt zum Füllort.

Das SF fährt nach der Einlagerung der Abfallgebilde zurück in die Entladekammer. Der TW wartet auf die Freigabe zur Rückfahrt zum Füllort (siehe Abbildung 34).
