# BfS Bundesamt für Strahlenschutz

Titel der Unterlage:  
BESCHREIBUNG DER LAGERBEREICHE DER ABFÄLLE

Beschreibung der Lagerbereiche der Abfälle

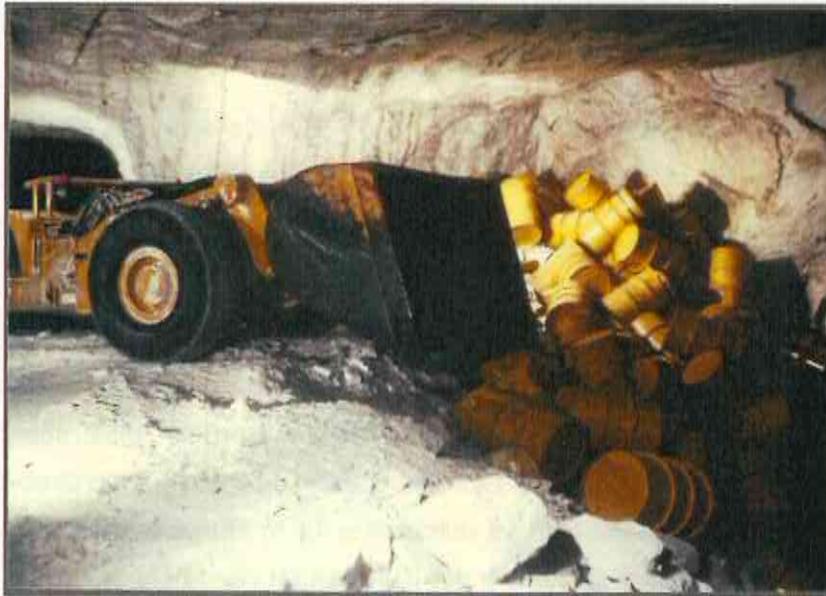
Abbildung 3: ELK 8/750, Schaufellader beim Abkippen der Fässer  
Archiv Nr.: C 396; Aufnahme vom 08.01.1975

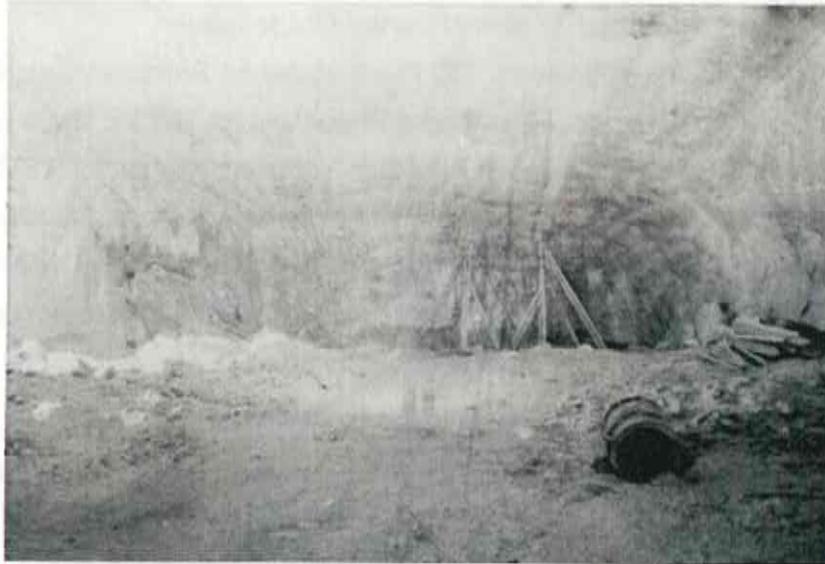
Abbildung 4: ELK 4/750, vor dem Ende der Beraubearbeiten  
Archiv Nr.: C 60; Aufnahme vom Januar 1967

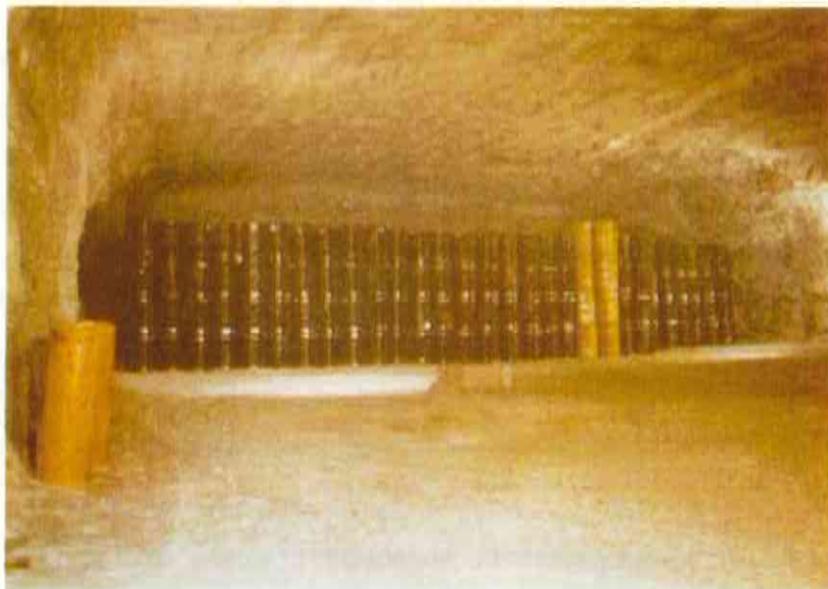
Abbildung 5: ELK 4/750, gestapelten Abfallgebände  
Blick in Richtung Osten gegen die gestapelten Abfallgebände  
Archiv Nr.: C 81; Aufnahme vom 29.06.1967

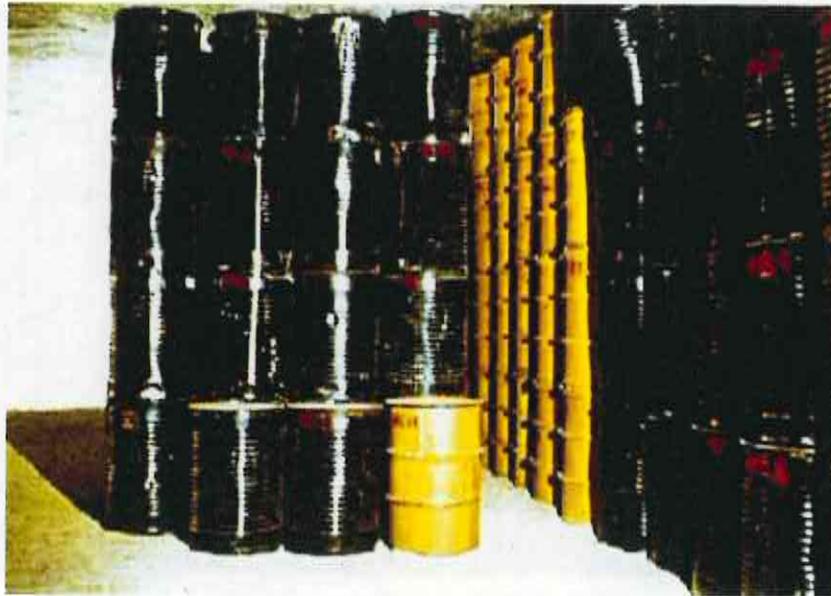
Abbildung 6: ELK 4/750, Teil der Fässer  
Teil der Fässer von Süden nach Norden gesehen  
Archiv Nr.: C 82; Aufnahme vom 29.06.1967

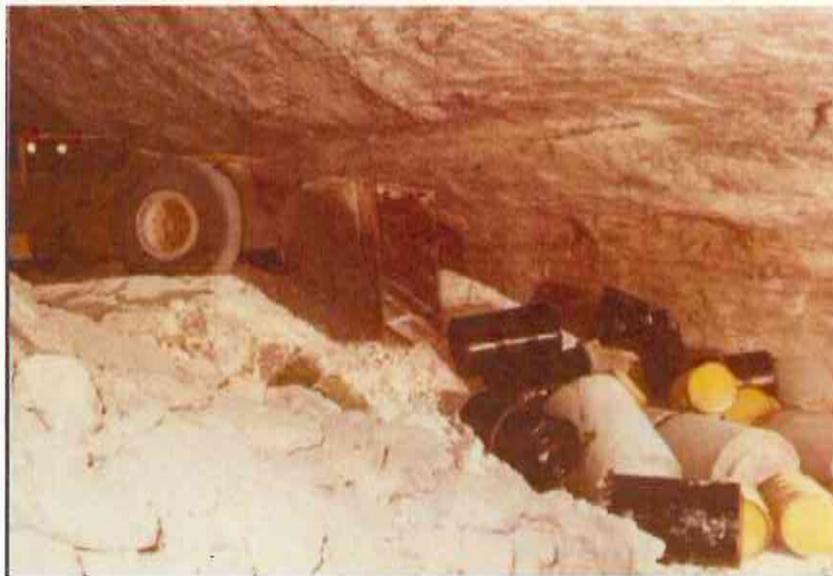
Abbildung 9: ELK 5/750, Abkipptechnik  
Archiv Nr.: C 485, Aufnahme vom April 1976

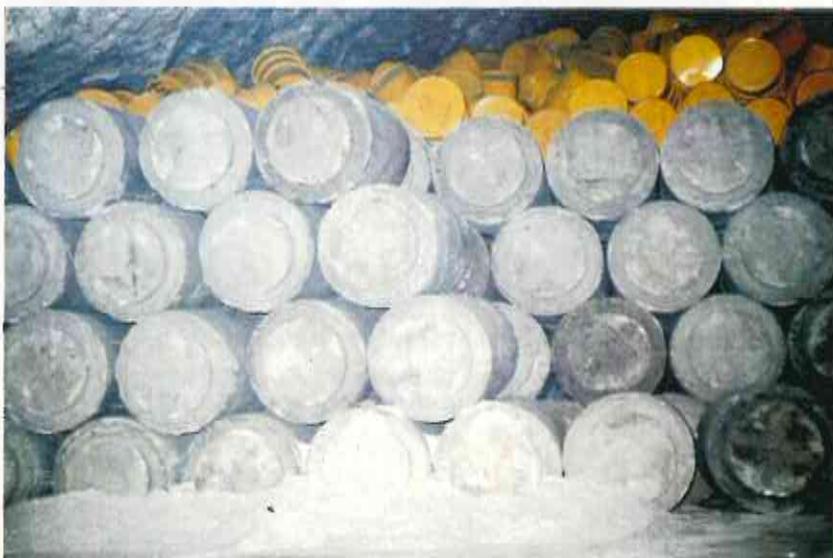
Abbildung 10: ELK 5/750, verlorene Betonabschirmung (VBA)  
Blick in Richtung Osten gegen die VBA mit dahinter abgekippten Fässern  
Archiv Nr.: e 214; Aufnahme vom 27.10.1977

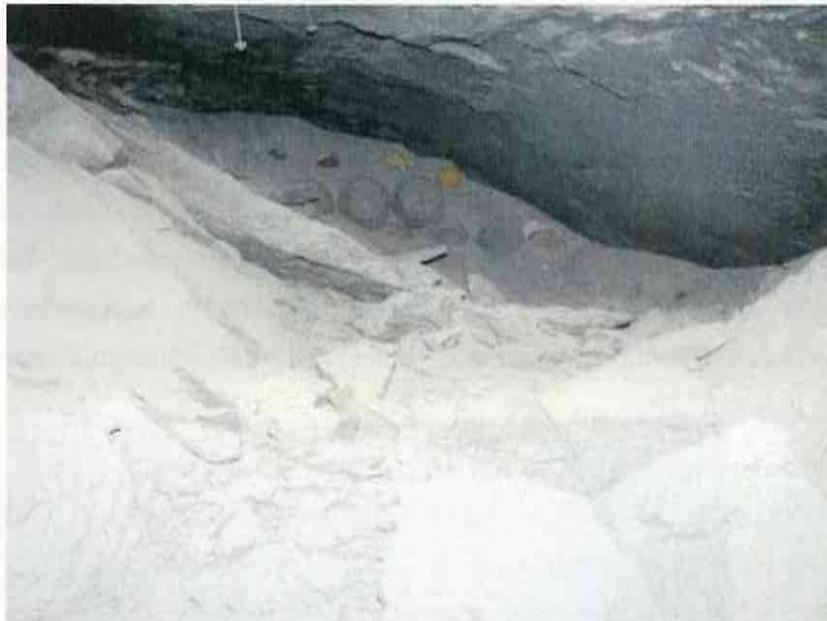
Abbildung 11: ELK 5/750, VBA mit dahinter abgekippten Fässern  
Blick in Richtung Osten  
Archiv Nr.: IMG\_4044.jpg ; Aufnahme vom 06.05.2009

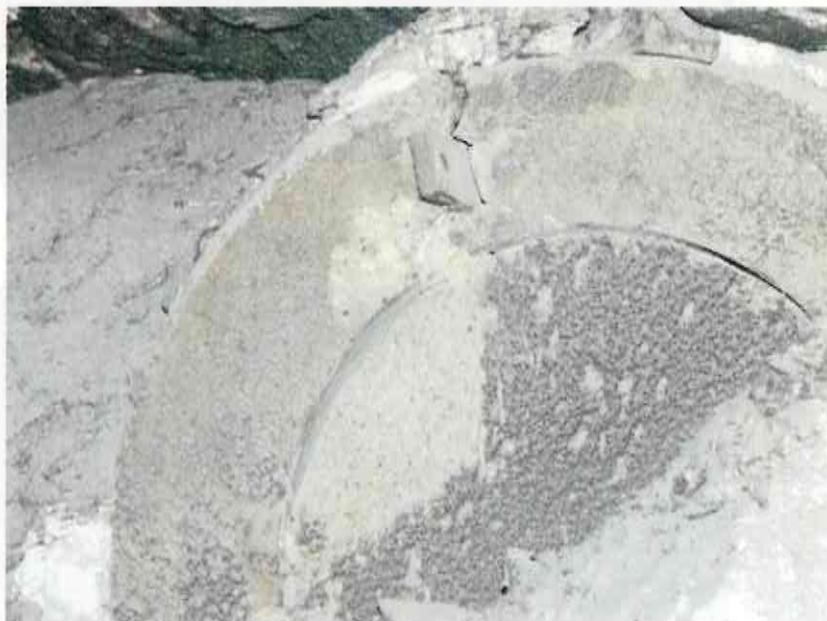
Abbildung 12: ELK 5/750, deformierte und beschädigte VBA (Nahaufnahme)  
Archiv Nr.: IMG\_4055.jpg ; Aufnahme vom 06.05.2009

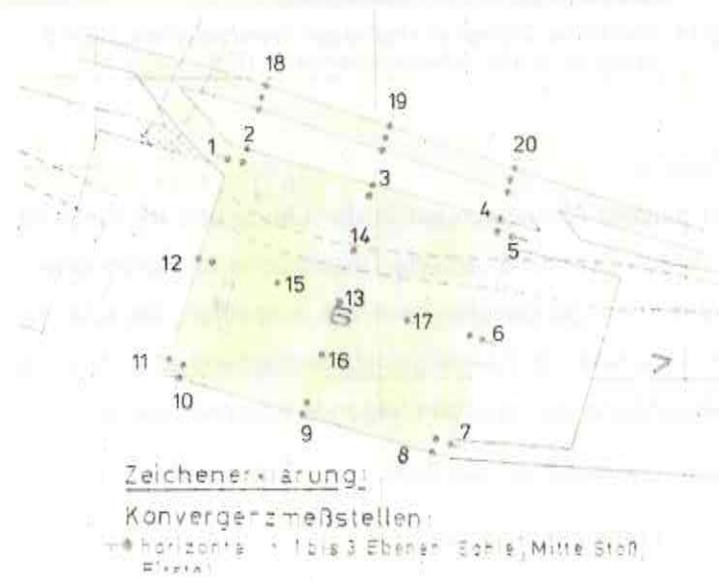
Abbildung 13: ELK 6/750, Lage der Konvergenz- und Extensometermessstellen

Untersuchungen wurden in der Sohle des westlichen Kammerbereiches vier vertikal verlaufende Bohrungen abgeteuft. Weitere Angaben sind den Beschreibungen der Kammerzugänge (Anhang 2) zu entnehmen. Im Rahmen dieser Untersuchungen wurden in der Sohle, in der Firste und an den Stößen Konvergenz- und Extensometermessstellen installiert (Abbildung 13). Dazu wurden rd. 60 kleinkalibrige Bohrungen mit einem Durchmesser von ca. 30 – 40 mm (die genaue Anzahl und deren Durchmesser konnte nicht recherchiert werden) erstellt. Anhand der Verankerungsteufen können Rückschlüsse auf die Bohrlochteufen gezogen werden. Die Bohrlochteufen betragen demzufolge in der Sohle 10 m und an den Stößen und in der Firste 2,5 m. Die durchgeführten Konvergenzmessungen wurden zur Abschätzung eines Konvergenzfaktors für die ELK auf der 725- und 750-m-Sohle herangezogen (siehe Anlage 10). Die Abbildung 14 zeigt die Kammer vor der Einlagerung der Abfälle mit einem Teil der Instrumentierungen.

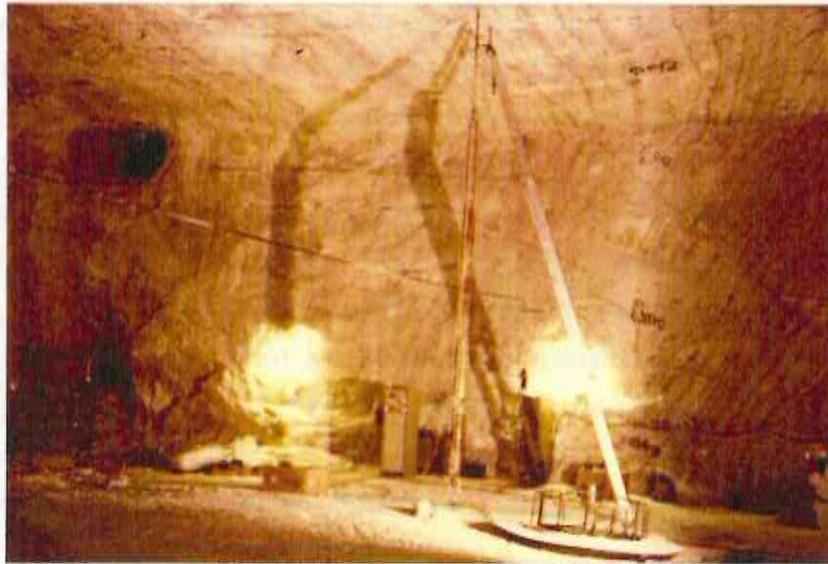
Abbildung 14: ELK 6/750, Erhitzer im ehemaligen Temperaturversuchsfeld  
Archiv Nr.: c 473, Aufnahme vom April 1976

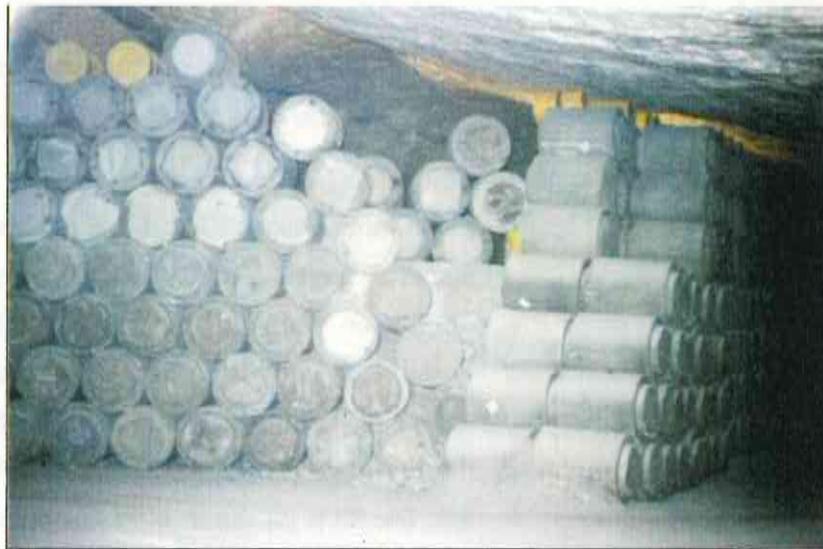
Abbildung 15: ELK 7750, gestapelte verlorene Betonabschirmung (VBA)  
Archiv Nr.: e 223, Aufnahme vom 27.10.1977

zugegebenen Haufwerks und der zugesetzten Salzlösung wurde nicht dokumentiert. Abbildung 15 zeigt ein Foto aus der Einlagerungszeit.

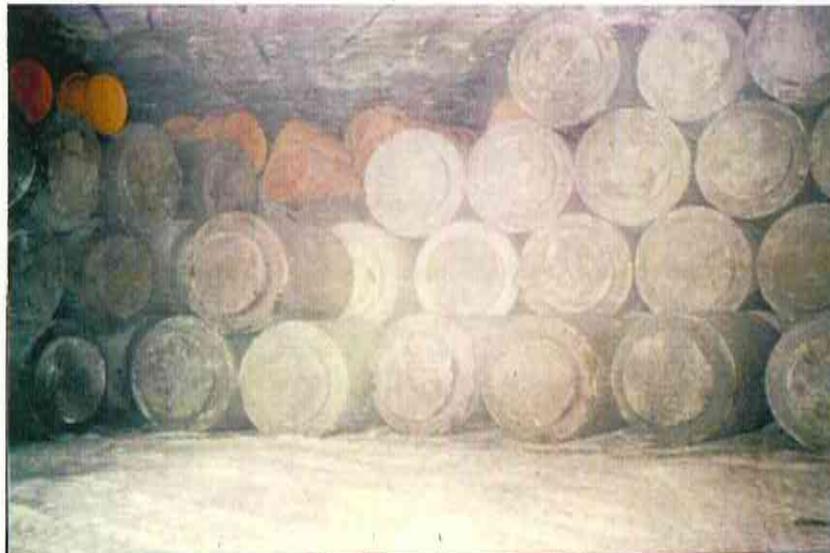
Abbildung 16: ELK 11/750, gestapelte VBA und sonstige Gebinde oberhalb der eingebrachten Ausgleichsschicht zwischen den unteren gekippten Fässern und den oberen gestapelten Fässern  
 Archiv Nr.: e 217; Aufnahme vom 27.10.1977

Die ELK weist mittlere Abmessungen in der Länge von 52 m, in der Breite von 25 m und in der Höhe von 10.m auf. Die planimetrierte Grundfläche im Sohlenniveau beträgt 1.620 m<sup>2</sup> /2/. Die freie Höhe nach der Einlagerung liegt zwischen 0 und 1 m /3/. Gemäß mündlichen Überlieferungen wurde zwischen den unteren gekippten Fässer und den oberen gestapelten Fässern eine ca. 0,8 m starke Ausgleichsschicht aus Salzhautwerk eingebracht. Abbildung 16 zeigt die gestapelten Gebinde in der oberen Einlagerungsschicht. In der Anlage 8 sind die Ausgangsdaten und die einzelnen Berechnungsschritte zur Ermittlung der Kammervolumina sowie zur Genauigkeitsabschätzung ausführlich dargestellt. Die Volumen- und Genauigkeitsabschätzungen ergaben folgende Kammervolumina:

Leervolumen der ELK : rd. 11.700 m<sup>3</sup>  
 Luftvolumen in der ELK : rd. 4.500 m<sup>3</sup>  
 das entspricht : 39 % ± 20 %

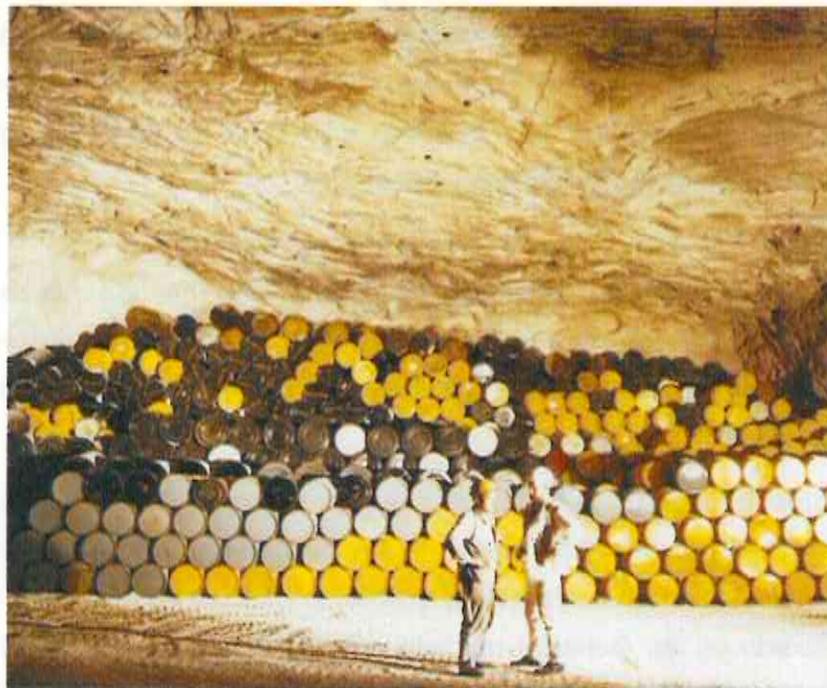
Abbildung 17: ELK 2/750 (Na3), gestapelte Fässer a. d. Ausgleichsschicht  
Archiv Nr.: c 387; Aufnahmedatum unbekannt

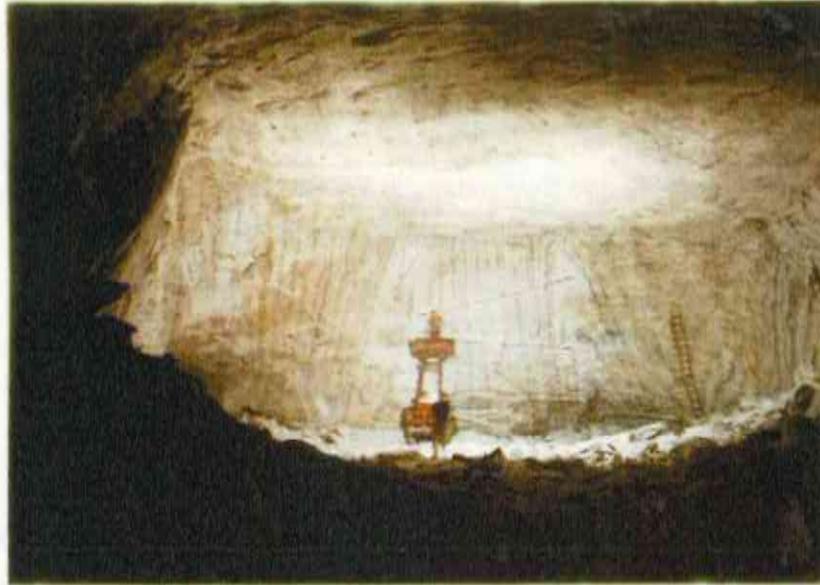
Abbildung 18: ELK 1/750, Berauben des westlichen Stoßes  
Archiv Nr.: c 116; Aufnahme vom 15.12.1967

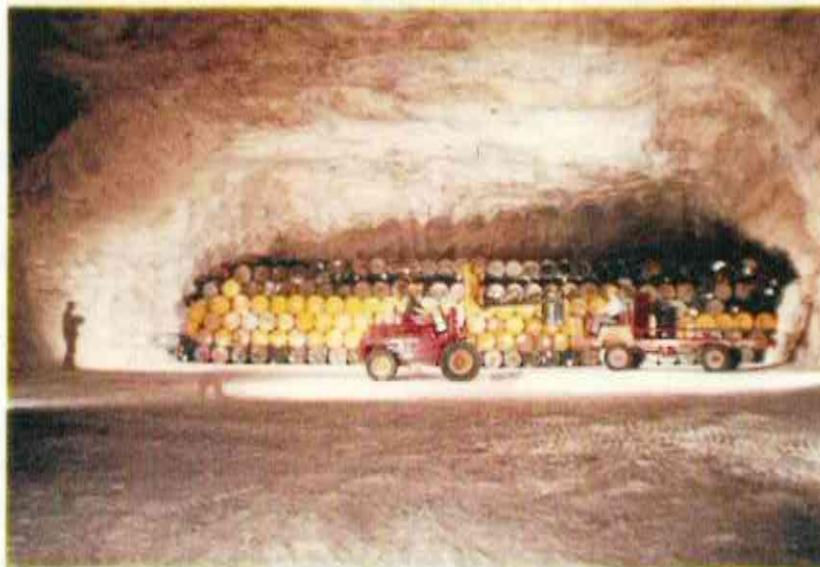
Abbildung 19: ELK 1/750, Gestapelte Fässer auf der Ausgleichsschicht  
Archiv Nr.: c 301; Aufnahme vom März 1970

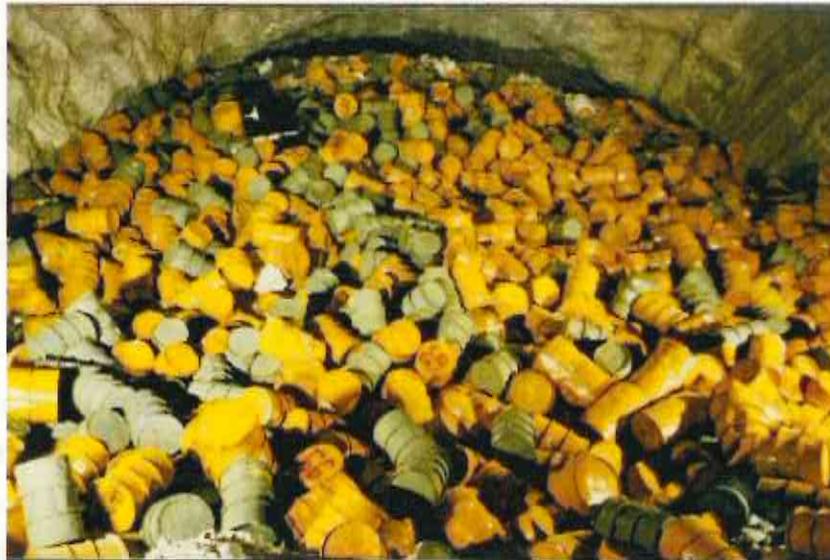
Abbildung 20: ELK 2/750 (Na2), schwachradioaktive Abfälle  
Archiv Nr.: c 707; Aufnahmedatum unbekannt

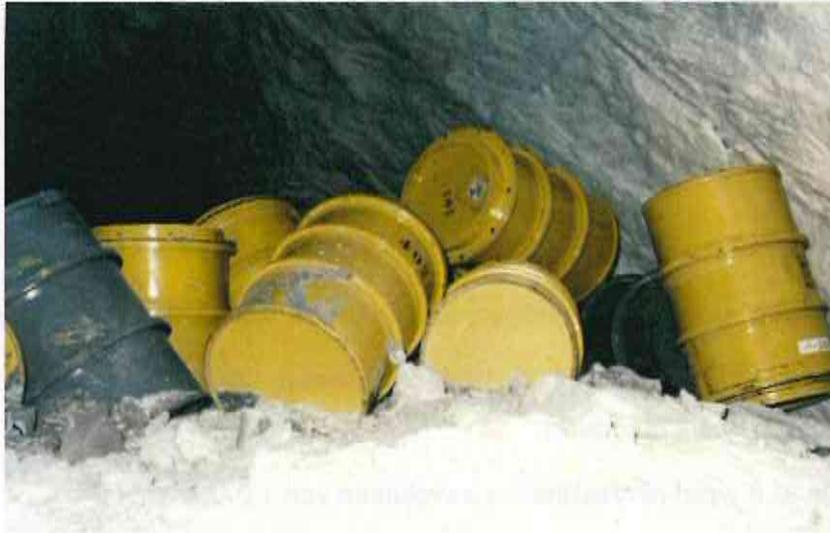
Abbildung 21: ELK 7/725 (Na<sub>2</sub>), Abkipptechnik  
Archiv Nr.: 70/11; Aufnahme vom 31.10.1975

Der ehemalige Steinsalzabbau wurde zwischen 1932 und 1936 erstellt. In der Zeit von Oktober 1975 bis Januar 1977 wurden 8.530 Gebinde mit schwachradioaktivem Abfall unterschiedlicher Größe eingelagert. Eine genaue Zuordnung der Gebindetypen kann Anlage 6 entnommen werden. Die Abfallgebände beanspruchen ein Gebindebruttovolumen von 2.251 m<sup>3</sup>. Die Gebinde wurden mit Hilfe der Abkipptechnik unter Zugabe von Salzhautwerk eingelagert. Die Menge des während der Einlagerungszeit zugegebenen Hautwerks wurde nicht dokumentiert. Abbildung 21 und Abbildung 22 zeigen Fotos, welche während und nach der Einlagerung aufgenommen wurden.

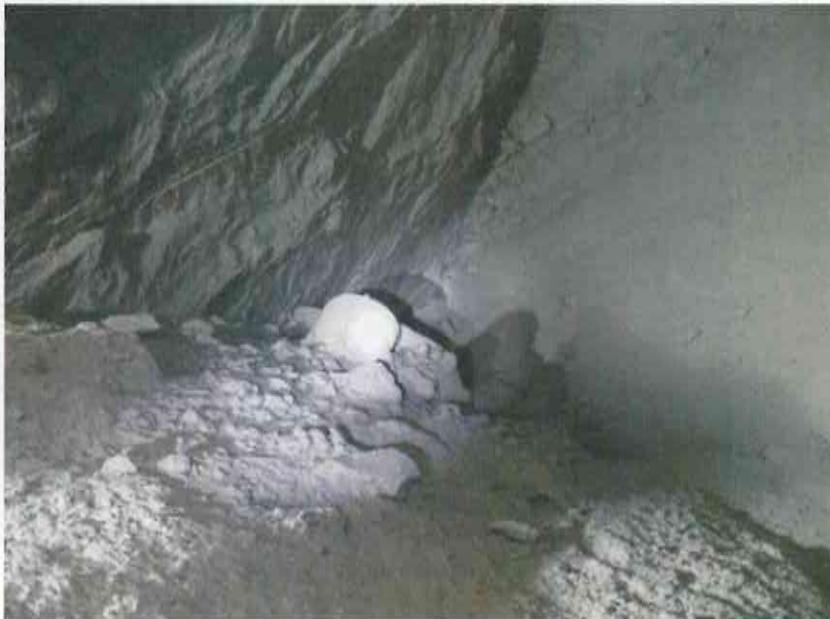
Abbildung 22: ELK 7/725 (Na<sub>2</sub>), Blick auf die Abkippböschung  
Archiv Nr.: 20081126\_1-3.jpg; Aufnahme vom: 26.11.2008

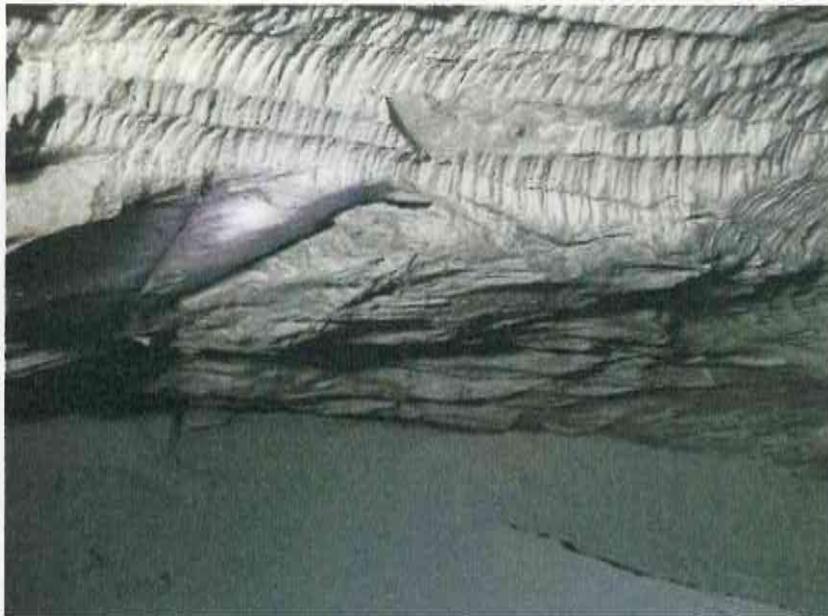
- die östliche Hälfte der ELK ist nahezu firstbündig mit Salzhautwerk versetzt
- die westliche Hälfte der ELK ist teilversetzt
- die max. freie Höhe im teilversetzten Bereich wurde mit 5 m gemessen
- die Gebinde sind im Bereich der ehem. Abkippböschung mit mindestens 0,6 m Salzhautwerk überdeckt
- die ELK weist ein Resthohlraumvolumen von 1.577 m<sup>3</sup> auf.

Abbildung 23: ELK 7/725 Abschalungen a. d. Firste oberhalb der Gebinde  
Archiv-Nr.: 20090427\_01, Aufnahme vom April 2009

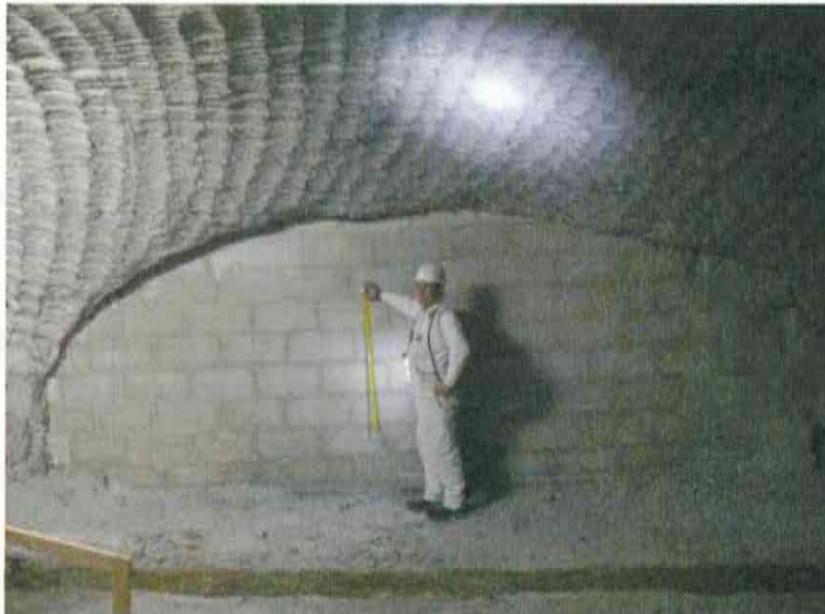
In Abbildung 25 ist der Zugang abgebildet. Die geometrischen Daten wurden durch aktuelle Messungen vor Ort ermittelt bzw. den Abbildungen im Grubenbild entnommen. Der Zugang wurde mit Salzhautwerk versetzt. Den Abschluss bildet eine Mauer aus Gasbetonsteinen. Über die Durchlässigkeiten können keine quantitativen Angaben getroffen werden.

Abbildung 25: Östlicher Zugang zur ELK 10/750  
von der 2. südlichen Richtstrecke nach Westen  
Archiv Nr.: 20081126\_11-1.jpg; Aufnahme vom: 26.11.2008

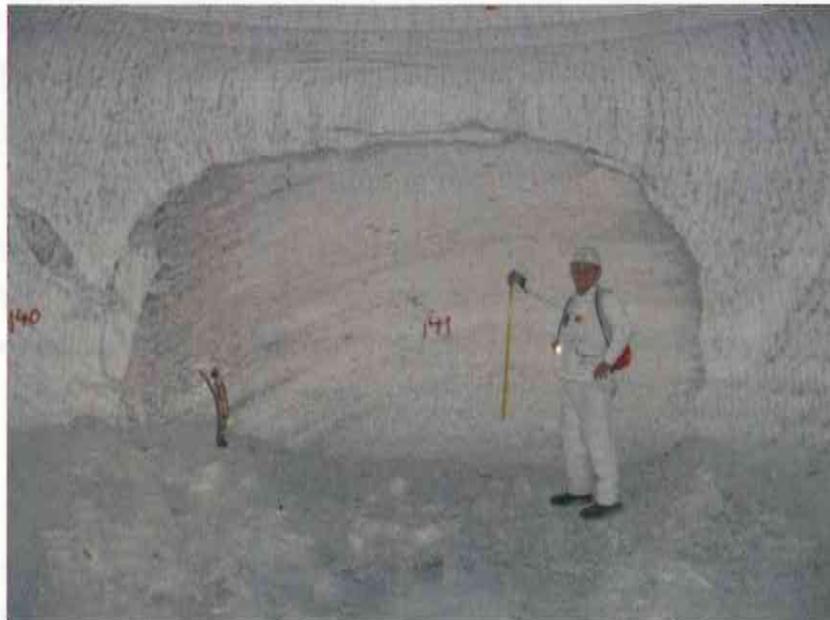
Abbildung 26: Westlicher Zugang zur ELK 10/750  
von der 2. südlichen Richtstrecke nach Westen  
Archiv Nr.: 20081126\_10-1.jpg; Aufnahme vom 26.11.2008

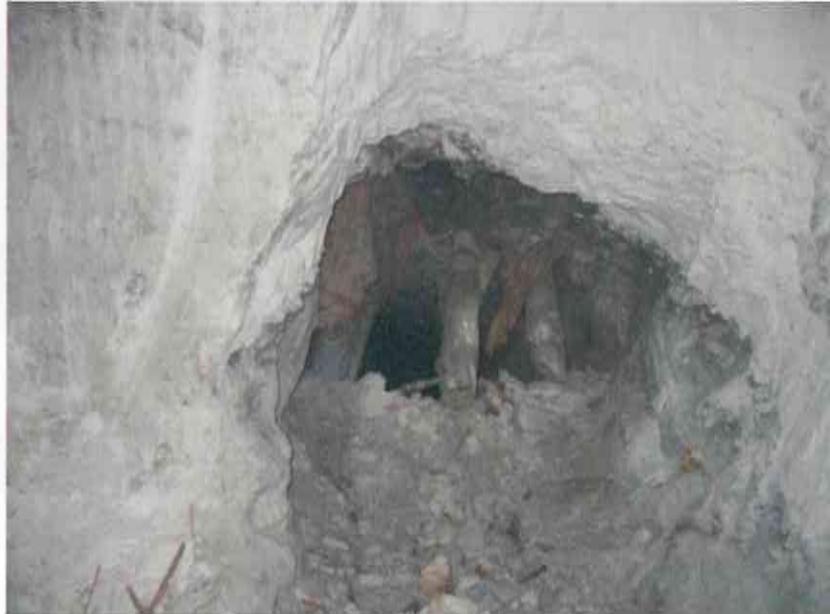
Rolllochabdichtung bzw. in welchen Umfang das Rollloch versetzt ist, können keine Angaben gemacht werden.

Abbildung 27: Rollloch von der 725-m-Sohle in die Firste der ELK 10/750  
Blick von der 725-m-Sohle  
Archiv Nr.: 20080519\_IMG\_1298; Aufnahme vom 19.05.2008

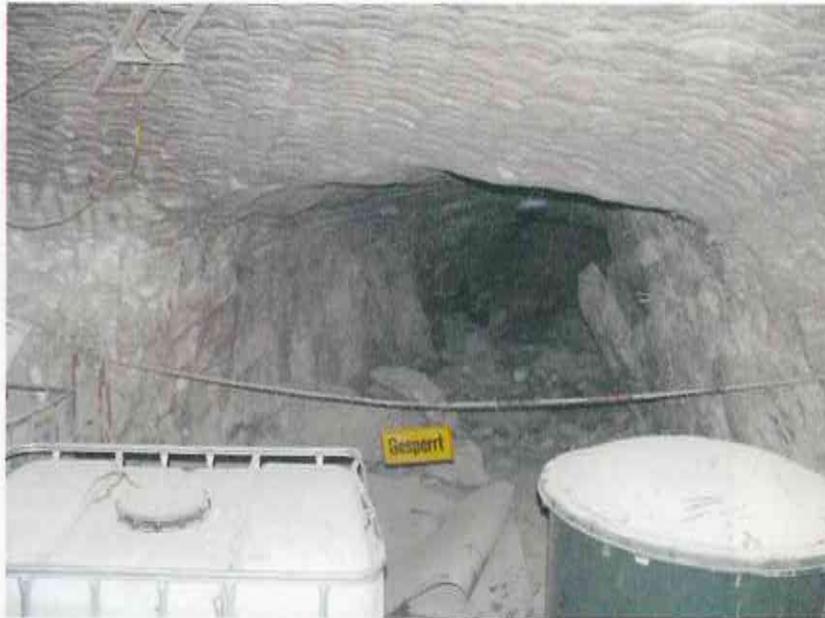
Abbildung 28: Durchhieb zwischen ELK 8/750 und Abbau 9/750  
Blick von der 2. südlichen Richtstrecke nach Westen  
Archiv Nr.: 20081126\_14b-2.jpg; Aufnahme vom 26.11.2008

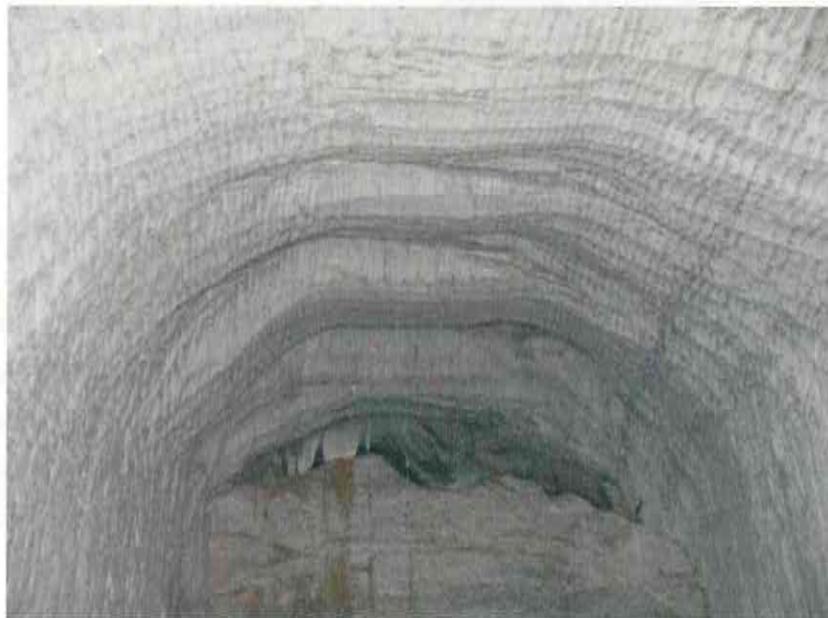
Abbildung 29: Östlicher Zugang zum Abbau 9/750 (Sohlenniveau) Risse in der Firste  
Blick von der 2. südlichen Richtstrecke nach Westen  
Archiv Nr.: L1050661; Aufnahme vom: 04.03.2009

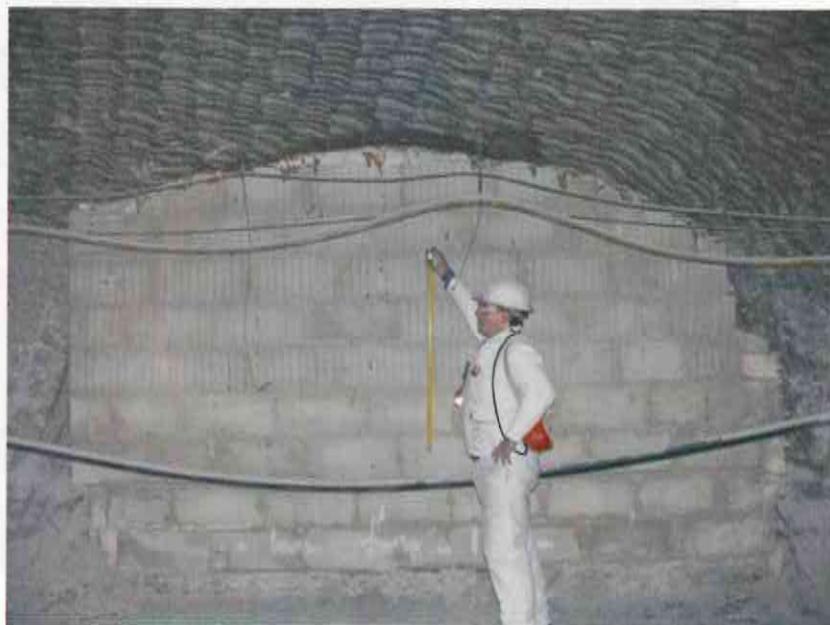
Die geometrischen Daten wurden durch aktuelle Messungen vor Ort bestimmt bzw. den Abbildungen im Grubenbild entnommen. Der Zugang ist im Übergangsbereich zur ELK mit einem Verschlussbauwerk versehen. Gemäß den Darstellungen im Grubenbild hat das Bauwerk – beginnend vor der ELK – einen Aufbau aus Beton, Salz und einer Abschlussmauer. Aufgrund der Aussage im GSF-Bericht 19/91, Seite 149 /4/ wird vermutet, dass es sich bei dem verwendeten Beton um Salzbeton handelt. Weitere Angaben über die verwendeten Materialien liegen nicht vor. Im Laufe der Jahre wurde die dem Gebirgsdruck ausgesetzte Abschlussmauer ertüchtigt. Den derzeitigen Abschluss bildet eine Mauer aus Gasbetonsteinen (s. Abbildung 30). Über die Durchlässigkeiten des Bauwerkes können keine Angaben gemacht werden.

Abbildung 30: Westlicher Zugang zur ELK 8/750  
Blick von der 2. südlichen Richtstrecke nach Westen  
Archiv Nr.: 20081126\_17-1.jpg; Aufnahme vom 26.11.2008

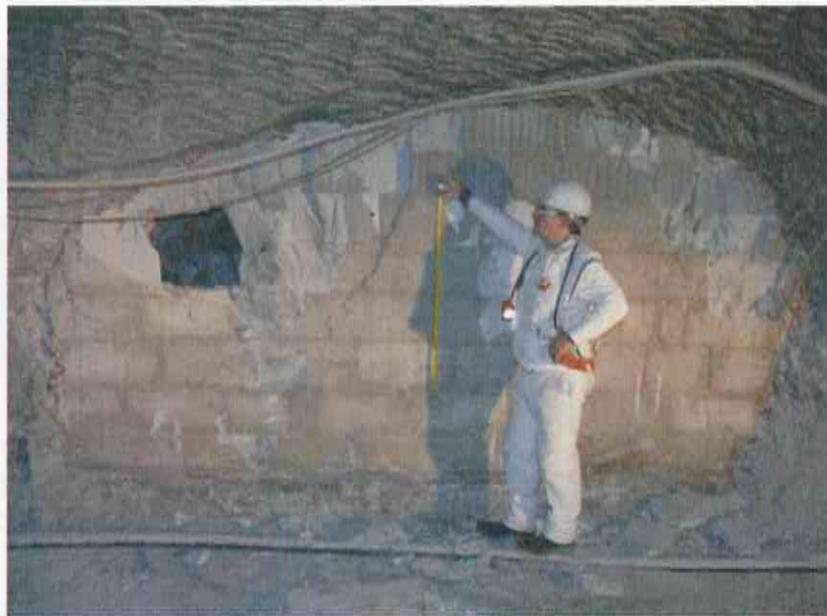
Abbildung 31: Östlicher Zugang zur ELK 8/750 – geschädigte Abschlussmauer  
Blick von der 2. südlichen Richtstrecke nach Westen  
Archiv Nr.: 20081126\_17-2.jpg; Aufnahme vom 26.11.2008

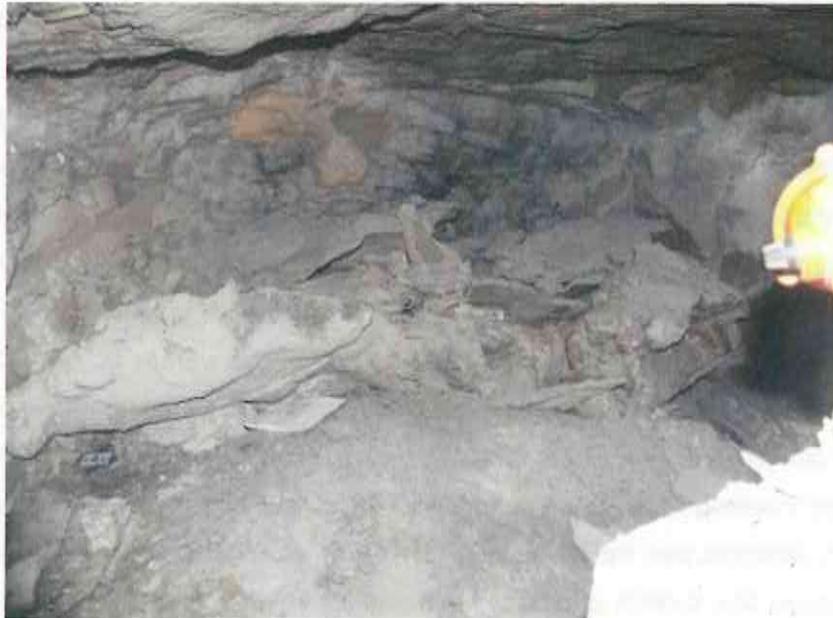
Abbildung 32: Östlicher Zugang zur ELK 8/750 – hinter der geschädigten Abschlussmauer  
Blick von der 2. südlichen Richtstrecke nach Westen  
Archiv Nr.: L 1050628; Aufnahme vom: 03.03.2009

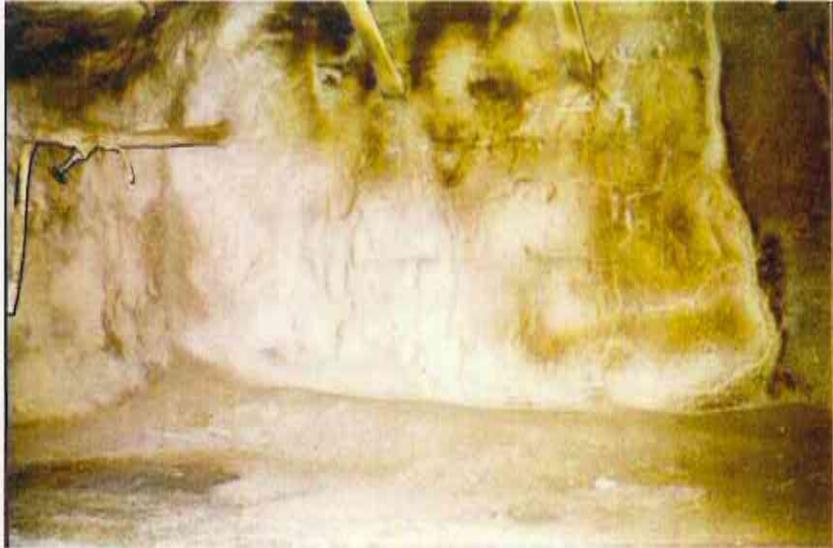
Abbildung 33: Nördlicher Zugang zur ELK 4/750 mit Spritzbeton versehene Schalungsmauer  
Blick von der 2. südlichen Richtstrecke nach Westen  
Archiv Nr.: C 603; Aufnahme vom: 27.10.1977

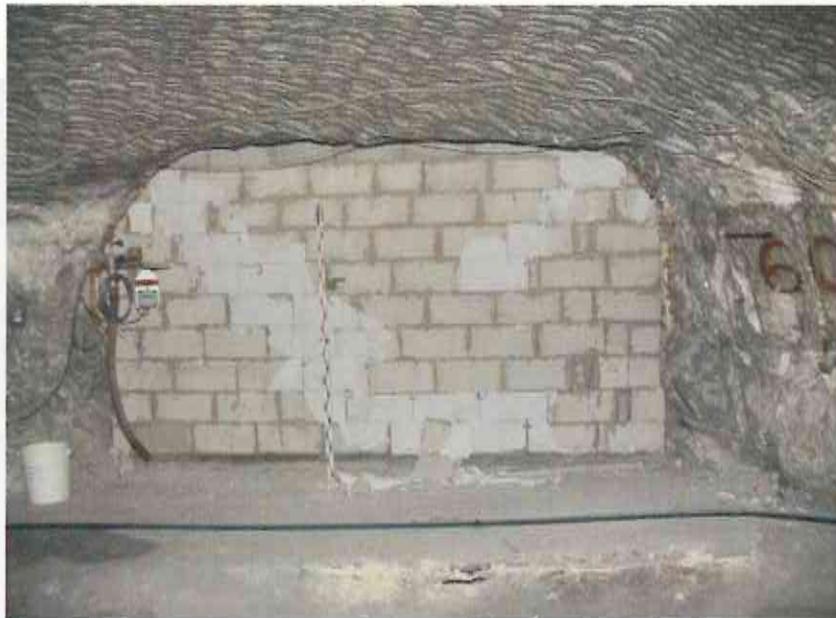
Abbildung 34: Nördlicher Zugang zur ELK 4/750 mit Abschlussmauer  
Blick von der 2. südlichen Richtstrecke nach Westen  
Archiv Nr.: 4\_750ostdig230401; Aufnahme vom 23.04.2001

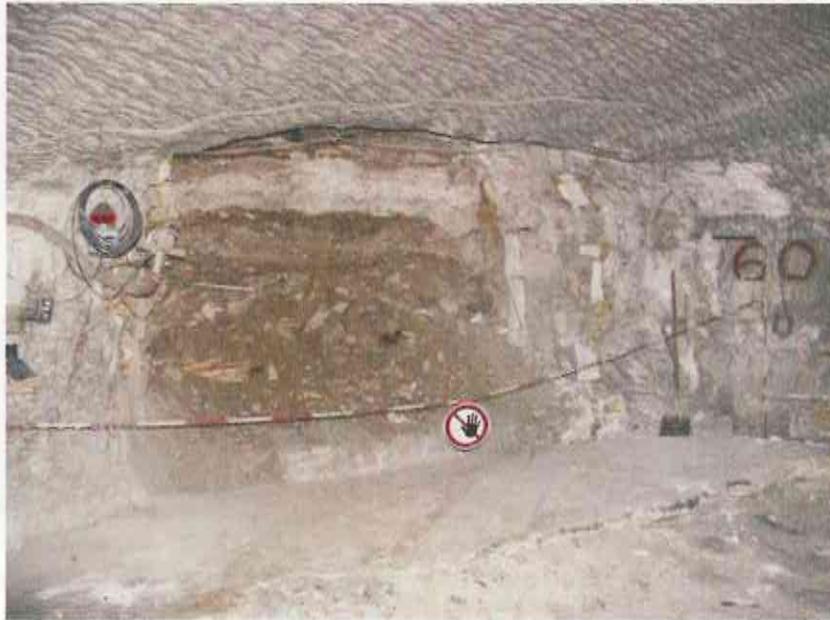
Abbildung 35: Nördlicher Zugang zur ELK 4/750 nach Entfernen der Abschlussmauer  
Blick von der 2. südlichen Richtstrecke nach Westen  
Archiv Nr.: 4\_750ostdig061101; Aufnahme vom 06.11.2001

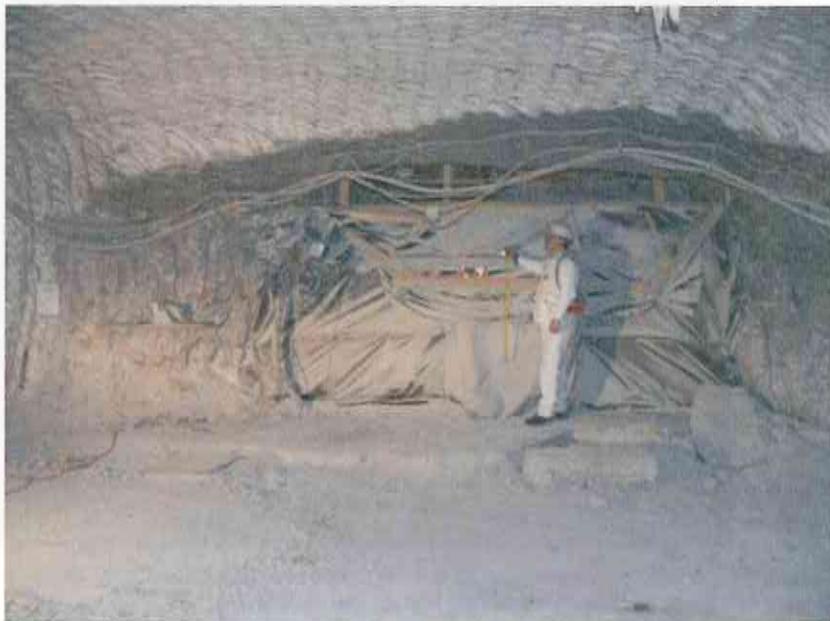
Abbildung 36: Nördlicher Zugang zur ELK 4/750 mit derzeitiger Wetterverschlag  
Blick von der 2. südlichen Richtstrecke nach Westen  
Archiv Nr.: 20081126\_19-1; Aufnahme vom: 26.11.2008

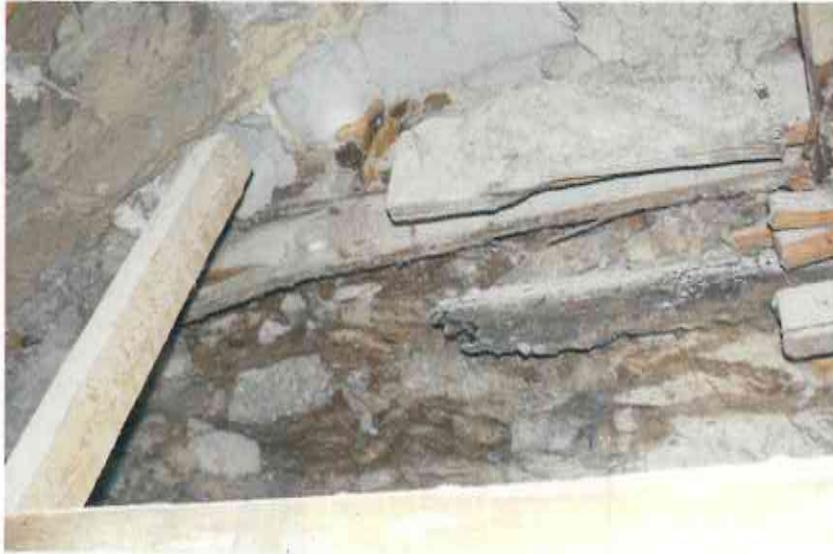
Abbildung 37: Nördlicher Zugang zur ELK 4/750, Wetterverschlag  
Blick von der 2. südlichen Richtstrecke nach Westen hinter den derzeitigen Wetterverschlag  
Archiv Nr.: 20090115-1; Aufnahme vom: 15.01.2009

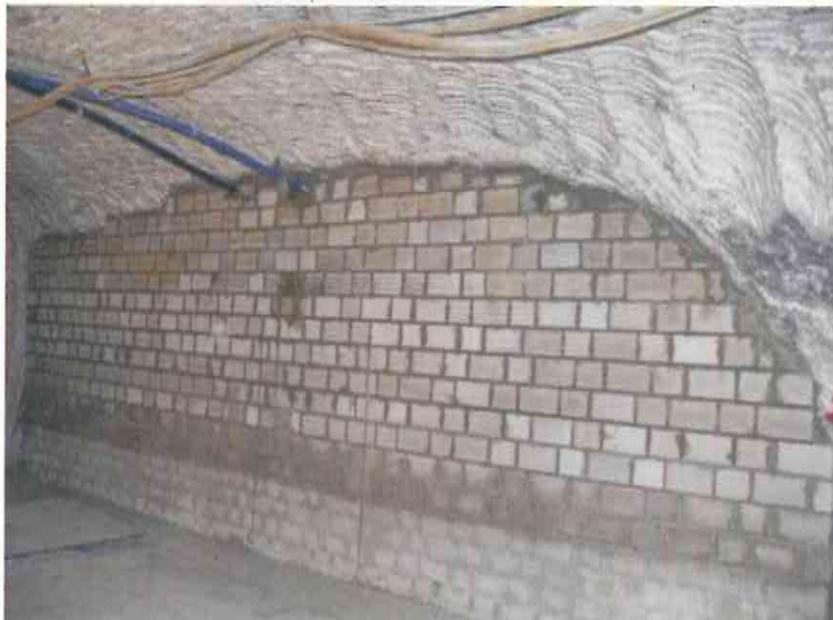
Abbildung 38: Nördlicher Zugang zur ELK 4/750 mit neuer Abschlussmauer  
Blick von der 2. südlichen Richtstrecke nach Westen  
Archiv Nr.: L1050648, Aufnahme vom 04.03.2009

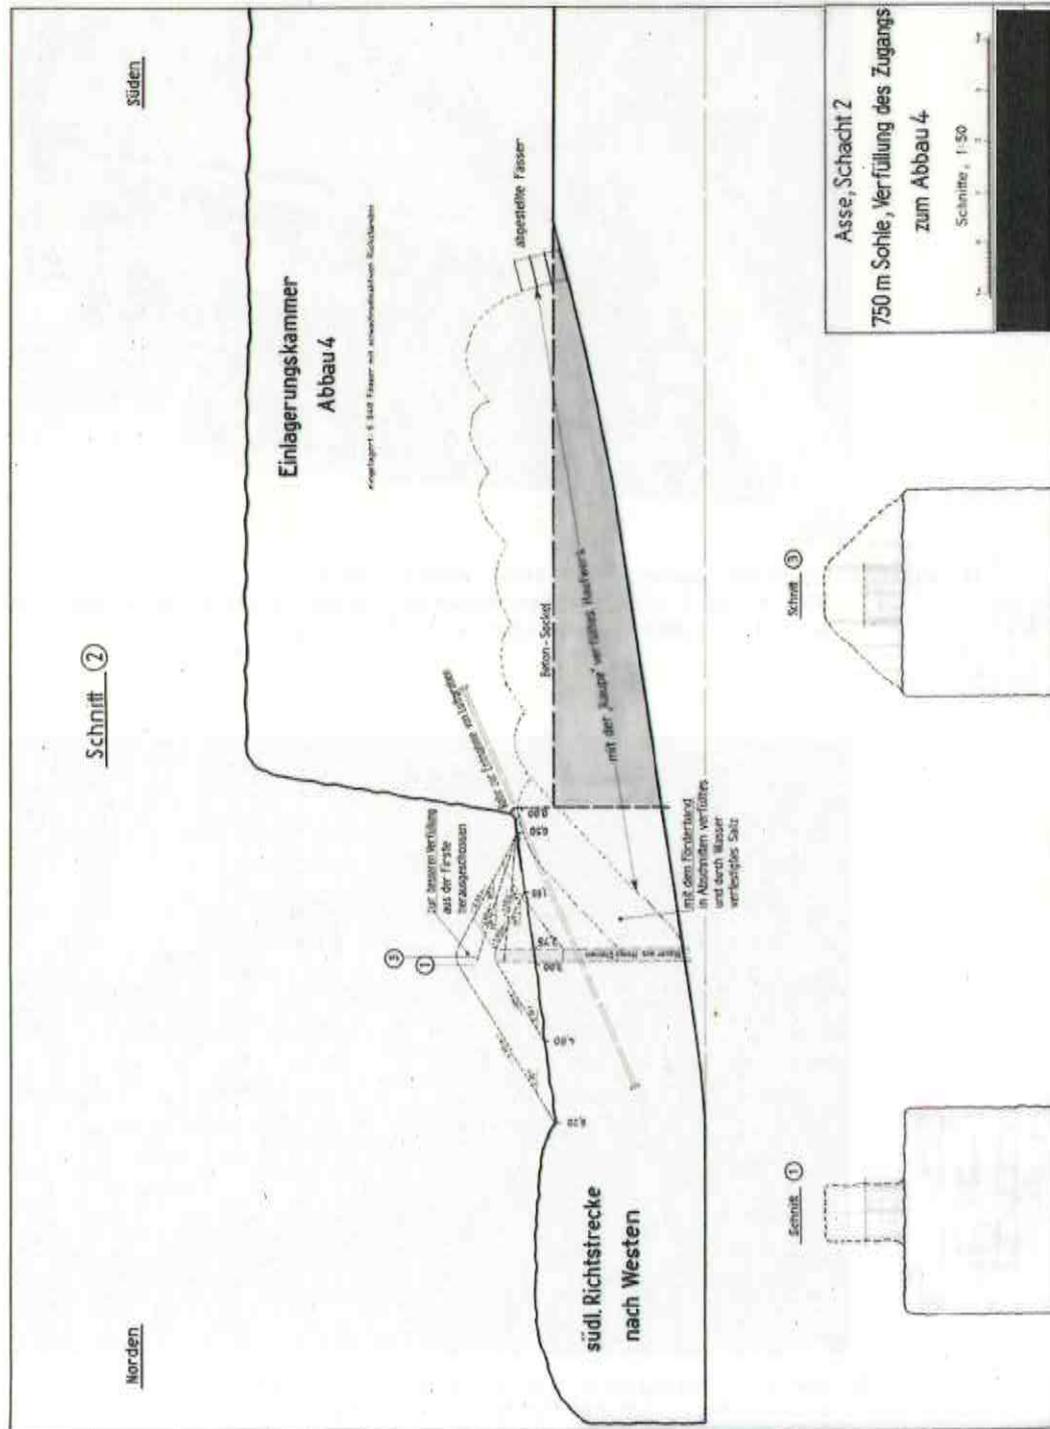
Abbildung 39: Verfüllung des Zuganges zur ELK 4/750  
Zeichnung, Nr.: 6a, letzte Änderung: Mai 1971

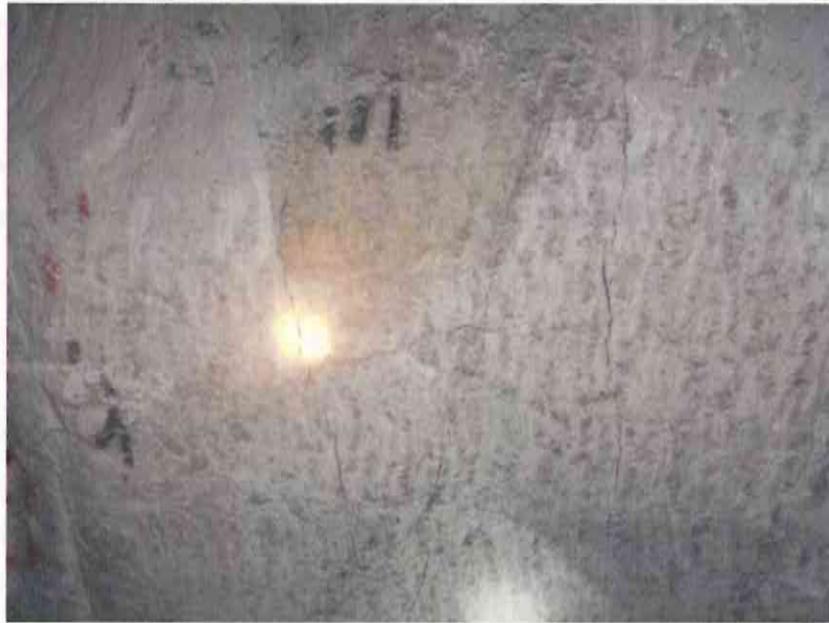
- In den Pfeilern im Bereich der ELK bzw. zu den Nebenabbauen sind Rissysteme zu erkennen (u. a. Pfeiler zwischen ELK 4/750 und Abbau 3/750).
- Weiterhin migrieren über vertikale Grubenbaue (Rolllöcher) Salzlösungen in den Bereich der 2. südlichen Richtstrecke n. Westen auf der 750-m-Sohle.

Abbildung 41: Risse im Pfeiler zwischen ELK 4/750 und Abbau 3/750  
Blick vom Abbau 3/750 nach Westen  
Archiv Nr.: 20080115-2; Aufnahme vom: 15.01.2008

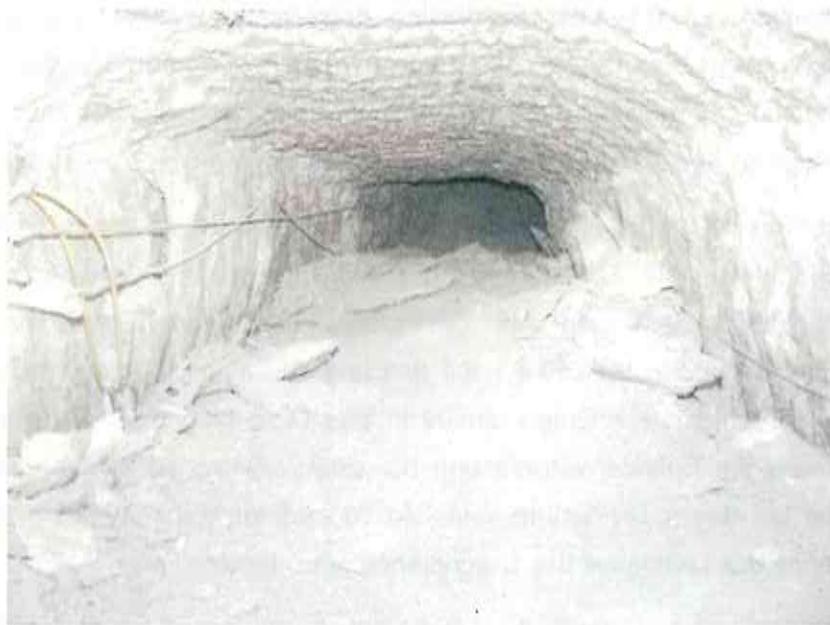
Abbildung 42: Durchhieb zwischen Abbau 3/750 und ELK 5/750 (Firstniveau)  
Blick von Abbau 3/750 zur ELK 5/750  
Archiv Nr.: IMG\_4033.jpg; Aufnahme vom 06.05.2009

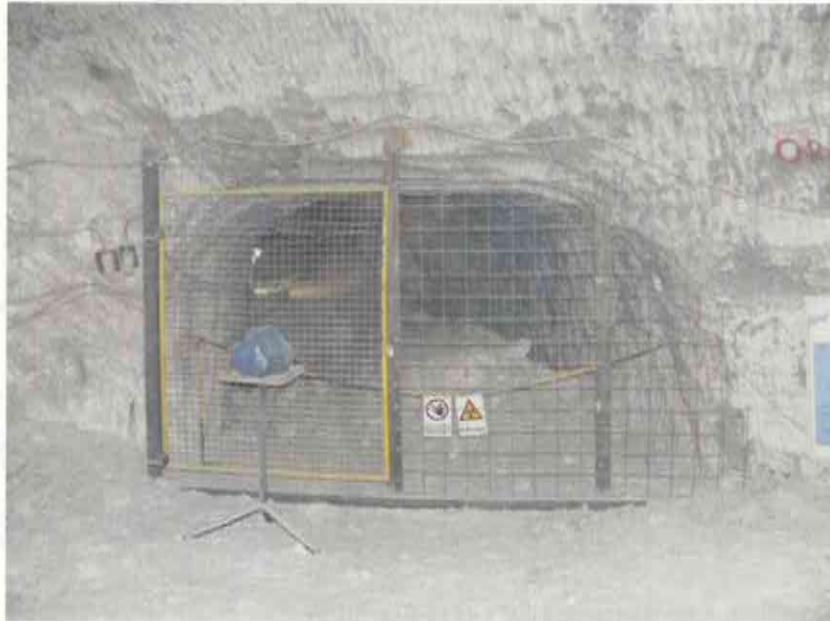
Abbildung 43: Durchhieb zwischen Abbau 3/750 und ELK 5/750 (Firstniveau)  
Blick von Abbau 3/750 zur ELK 5/750  
Archiv Nr.: 20081126\_21-1.jpg; Aufnahme vom 26.11.2008

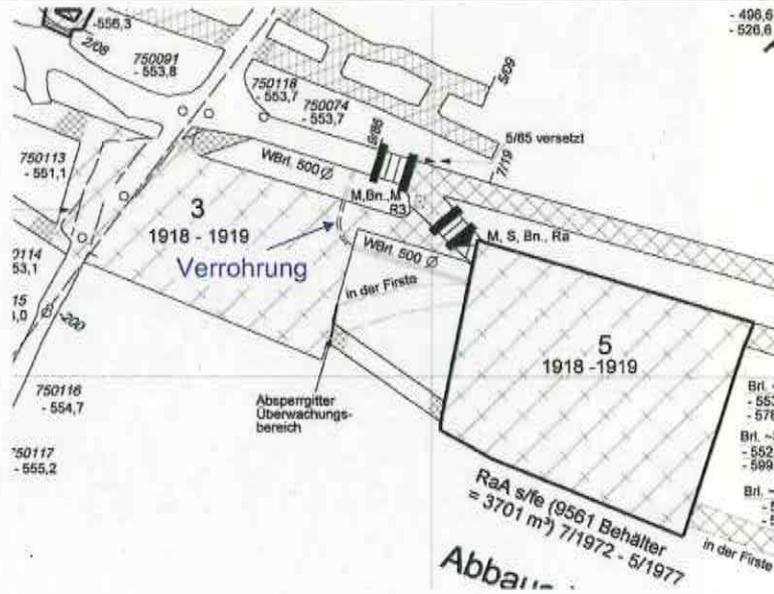
Abbildung 44: Bewetterungsbohrung in die ELK 5/750
