# BfS Bundesamt für Strahlenschutz

Titel der Unterlage:  
BESCHREIBUNG DER LAGERBEREICHE DER ABFÄLLE

Beschreibung der Lagerbereiche der Abfälle

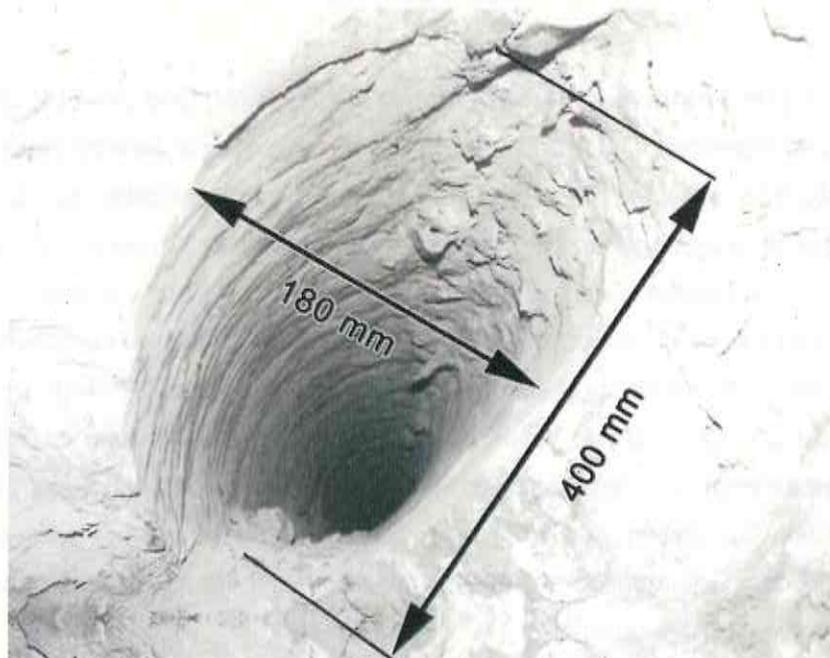
Abbildung 45: Blick in die Wetterbohrung zwischen ELK 5/750 und Abbau 3/750  
Archiv Nr.: 20090511\_L1050923.jpg; Aufnahme vom 11.05.2009

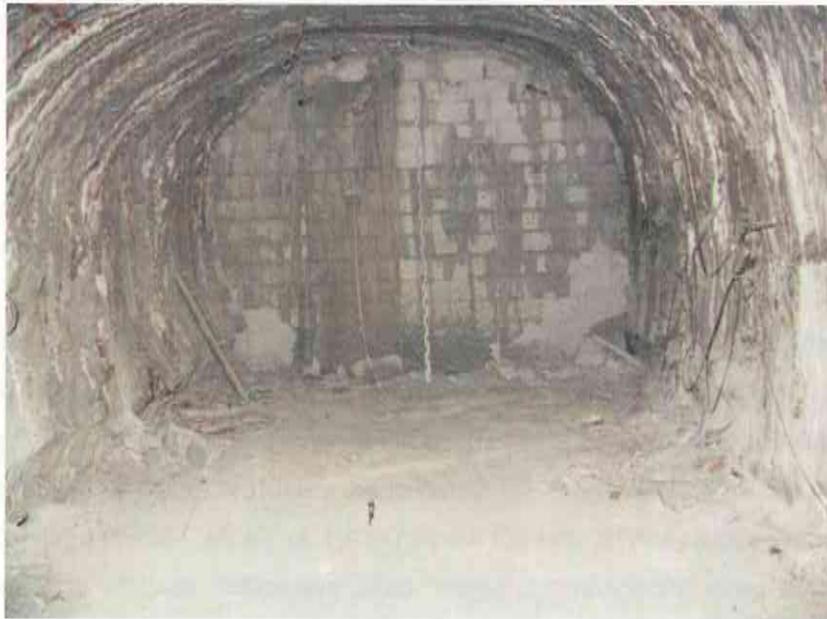
Abbildung 46: Querschlag zwischen Abbau 5/750 (Na2) und ELK 7/750 (Firstniveau)  
Blick von Abbau 5/750 (Na2) auf das Verschlussbauwerk zum Querschlag zur ELK 7/750  
Archiv Nr.: 7\_750dig240401\_01; Aufnahme vom 24.04.2001

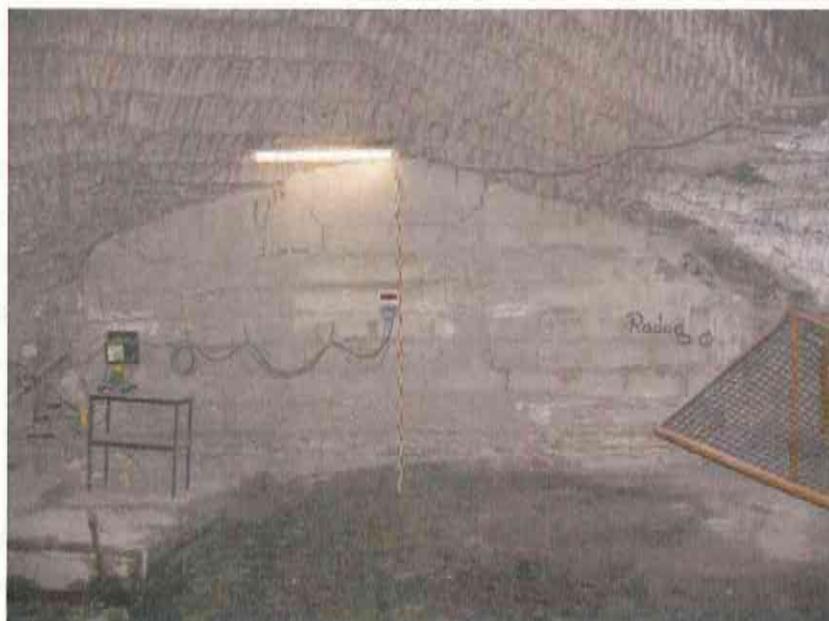
Abbildung 47: Westlicher Zugang zur ELK 12/750  
Blick von der nördl. Richtstrecke n. Osten gegen die Abschlussmauer des Kammerzuganges  
Archiv Nr.: 12\_750dig210602-2; Aufnahme vom 21.06.2002

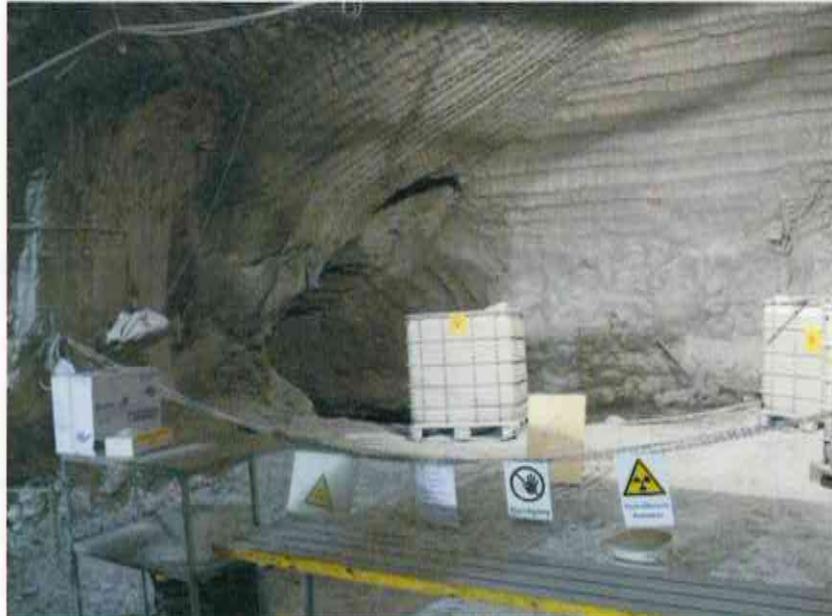
Abbildung 48: Zugang zur ELK 12/750 – Salzlösungssumpf  
Blick von der nördlichen Richtstrecke nach Osten  
Archiv Nr.: 20081126\_6-5.jpg; Aufnahme vom: 26.11.2008

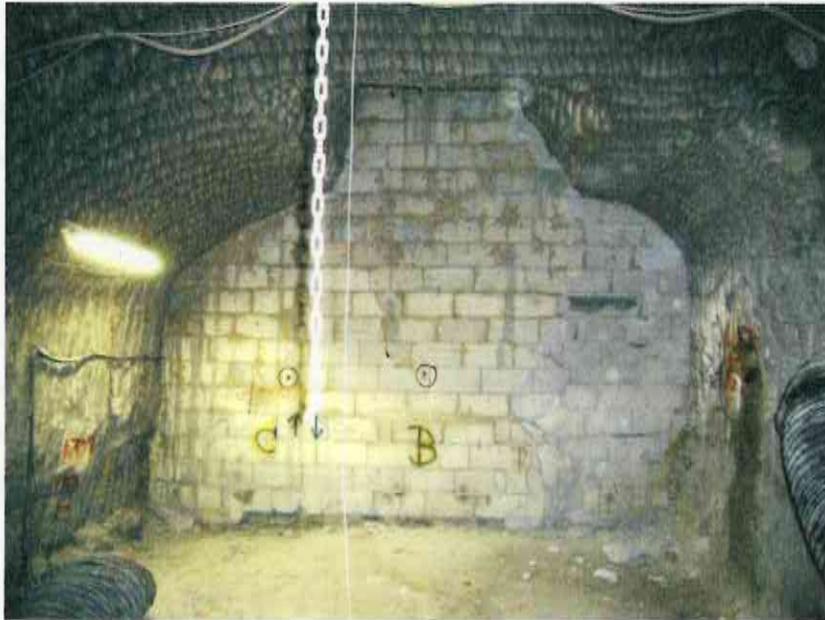
Abbildung 49: Streckenverschluss der südlichen Richtstrecke nach Osten  
Blick vom Hauptquerschlag nach Süden gegen die Abschlussmauer des Verschlussbauwerkes  
Archiv Nr.: 20090324-1.jpg; Aufnahme vom 24.03.2009

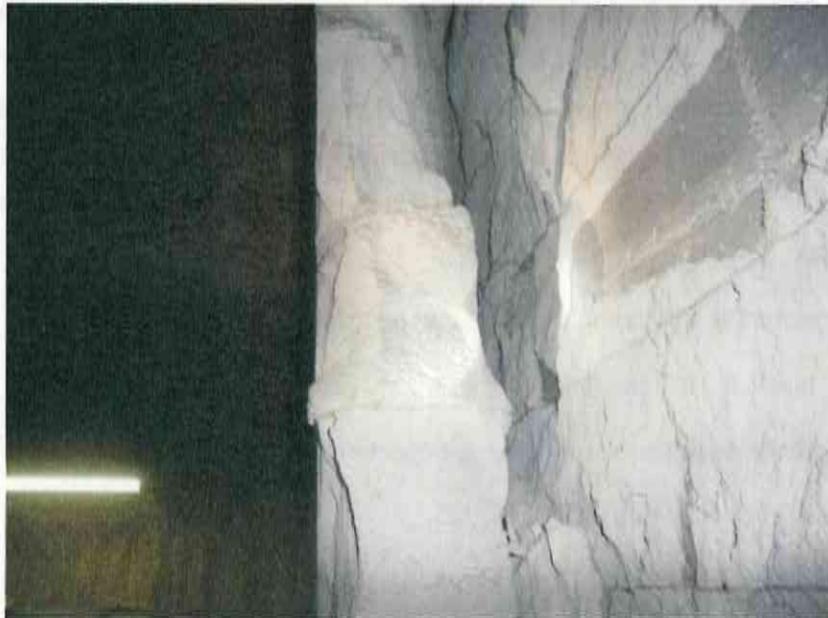
Abbildung 50: Schädigung der Abschlussmauer zur sdl. Richtstrecke nach Osten  
Nahaufnahme der Verformung  
Archiv-Nr.: 20090324-2.jpg; Aufnahme vom 24.03.2009

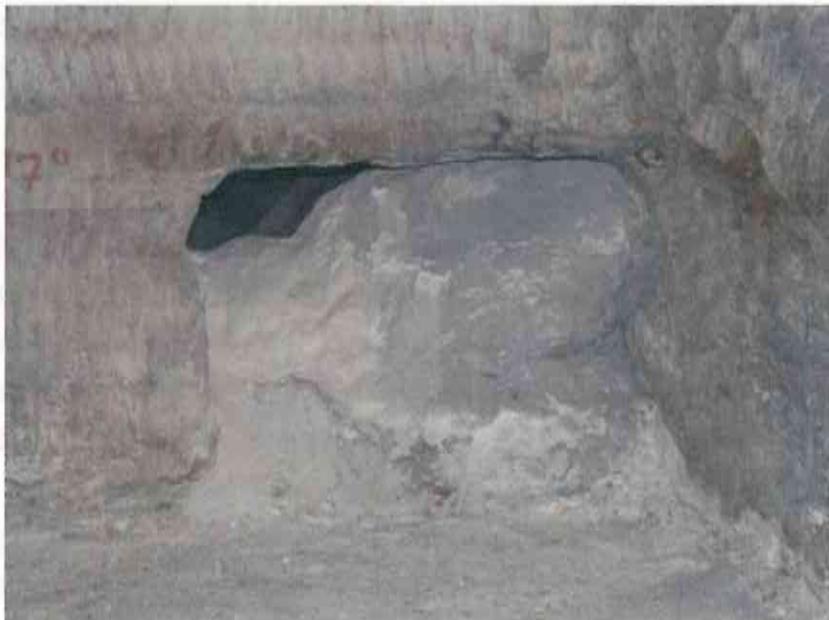
Abbildung 51: Südöstliche Zugang zur ELK 2/750 (Na2) – Salzwall im Übergangsbereich zur 1. südl. Richtstrecke nach Westen  
Archiv Nr.: 20081126\_25-2.jpg; Aufnahme vom 26.11.2008

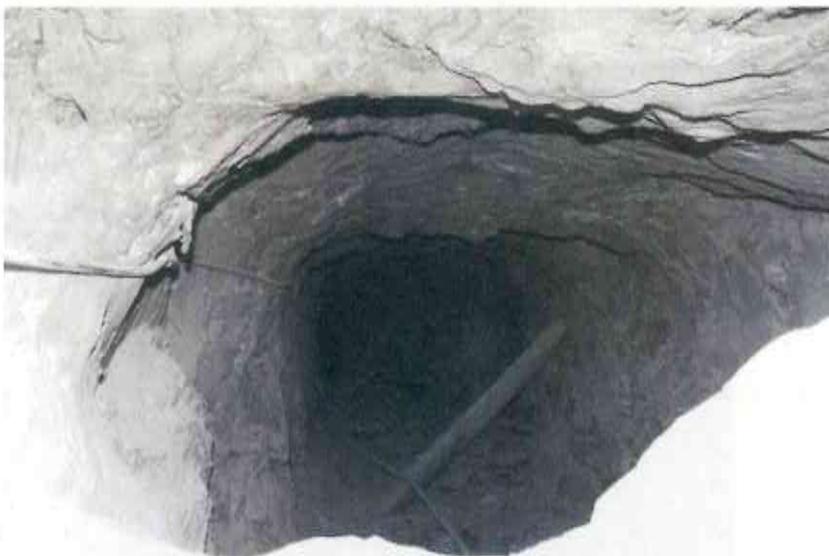
Abbildung 52: Südöstliche Zugang zur ELK 2/750 (Na2) – Blick hinter den Salzwall von der 1. südl. Richtstrecke nach Westen durch die Öffnung im Salzwall  
Archiv Nr.: 20081126\_25-3.jpg; Aufnahme vom 26.11.2008

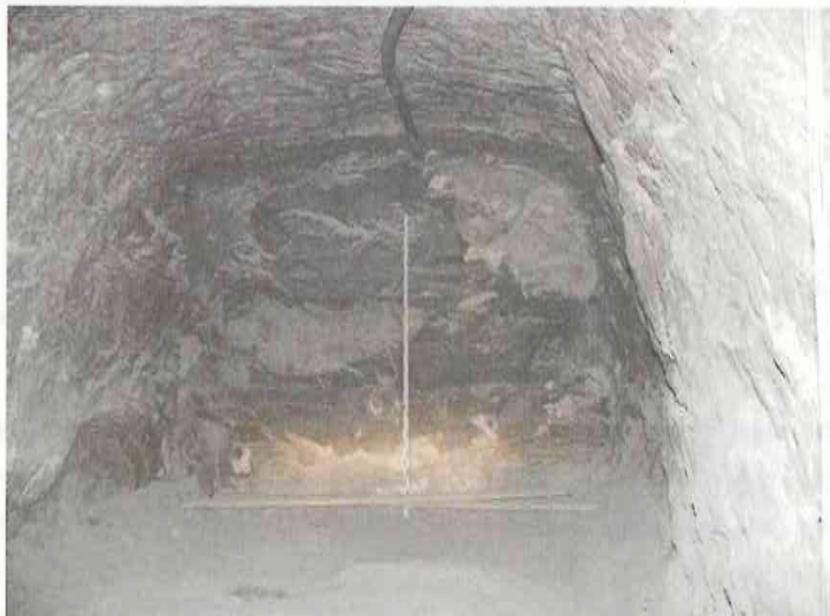
Abbildung 53: Östliche Querschlag zur ELK 2/750 (Na2)

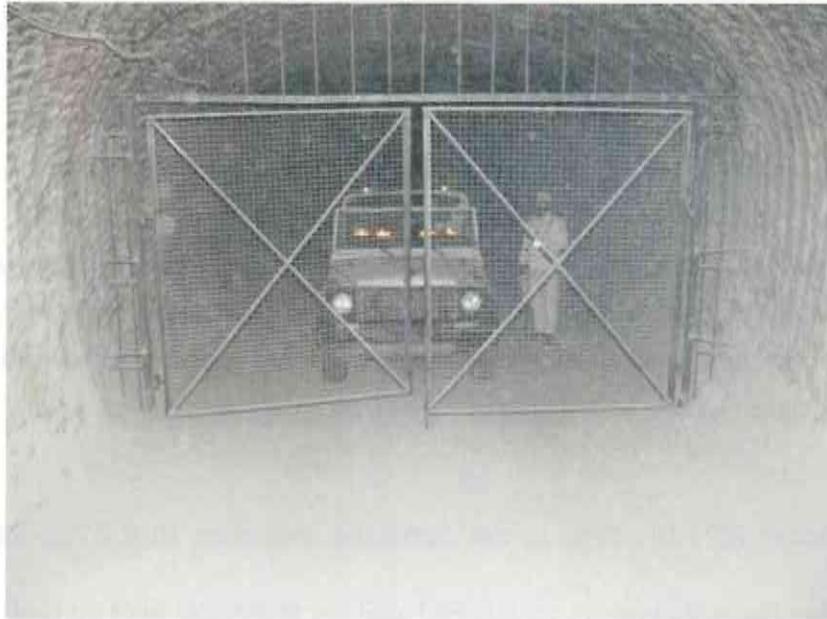
Abbildung 54: Westlicher Querschlag zur ELK 7/725 (Na2)  
Blick aus der ELK  
Archiv Nr.: 20081126\_3-2.jpg; Aufnahme vom 26.11.2008

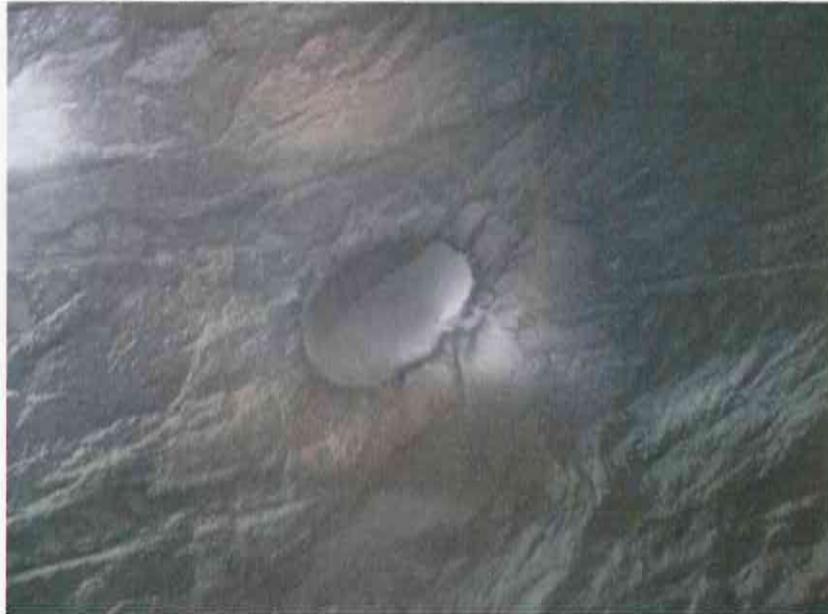
Abbildung 55: Wetterbohrung zw. ELK 7/725 (Na2) und der Wendelstrecke  
Blick aus der ELK gegen den nördl. Stoß und die Austrittsstelle der Wetterbohrung  
Archiv Nr.: 20081126\_1-1.jpg; Aufnahme vom 26.11.2008

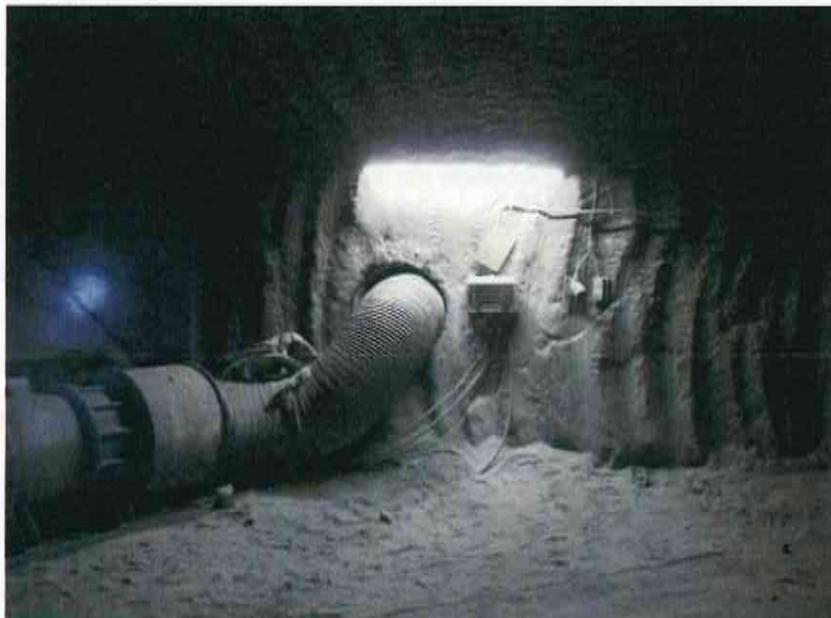
Abbildung 56: Wetterbohrung v. d. Wendelstrecke zur ELK 7/725 (Na2) im Firstniveau  
Archiv Nr.: 20081126\_4-1.jpg; Aufnahme vom 26.11.2008

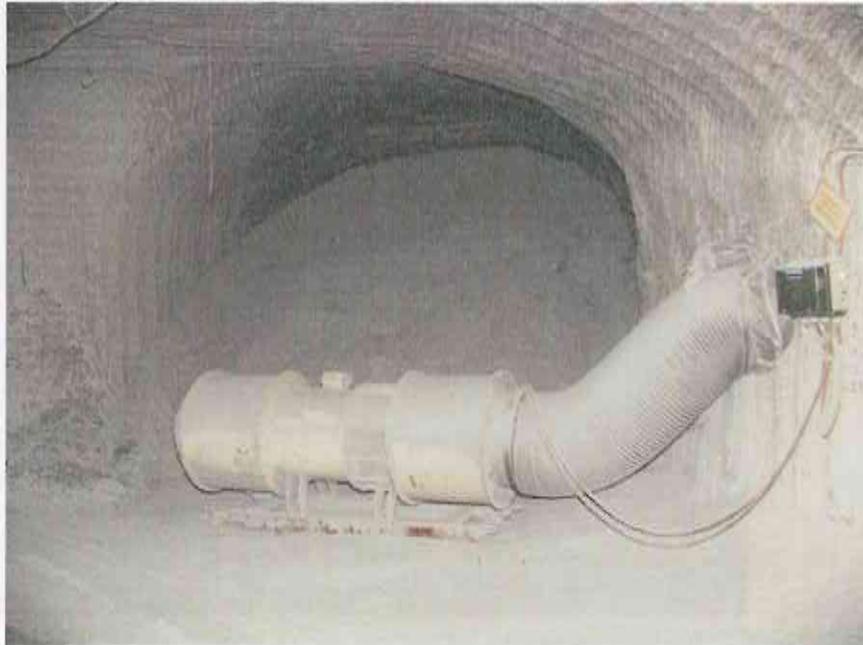
Abbildung 57: Östlicher Querschlag zur ELK 7/725 (Na2) im Firstniveau  
Blick von der Wendelstrecke i. d. östl. Querschlag zur ELK und gegen d. Wetterbrg.  
(Abbildung 56)  
Archiv Nr.: 7\_725dig240401\_03; Aufnahme vom 24.04.2001

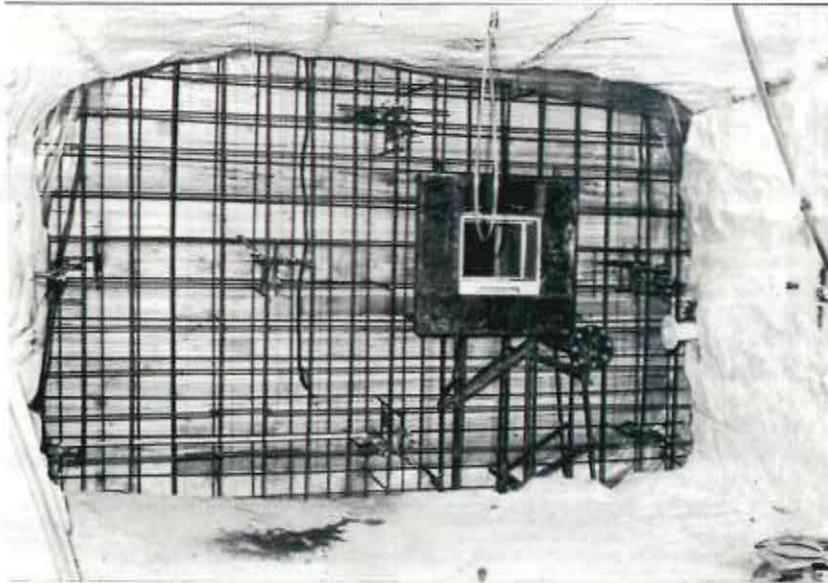
Abbildung 58: Zugang (Sohlenniveau) zur ELK 8a/511  
Blick gegen die Strahlenschutzmauer mit eingebautem Bleiglasfenster vor dem Betonieren  
Archiv Nr.: C 369; Aufnahme vom 08.02.1972

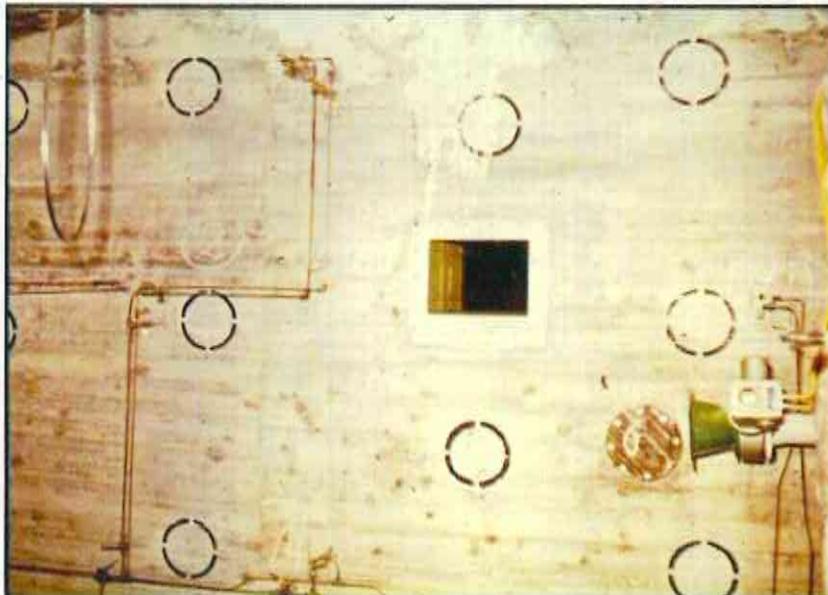
Abbildung 59: Zugang (Sohlenniveau) zur ELK 8a/511  
Blick gegen die Strahlenschutzmauer mit eingebautem Bleiglasfenster nach dem Betonieren  
Archiv Nr.: E 133; Aufnahmedatum unbekannt

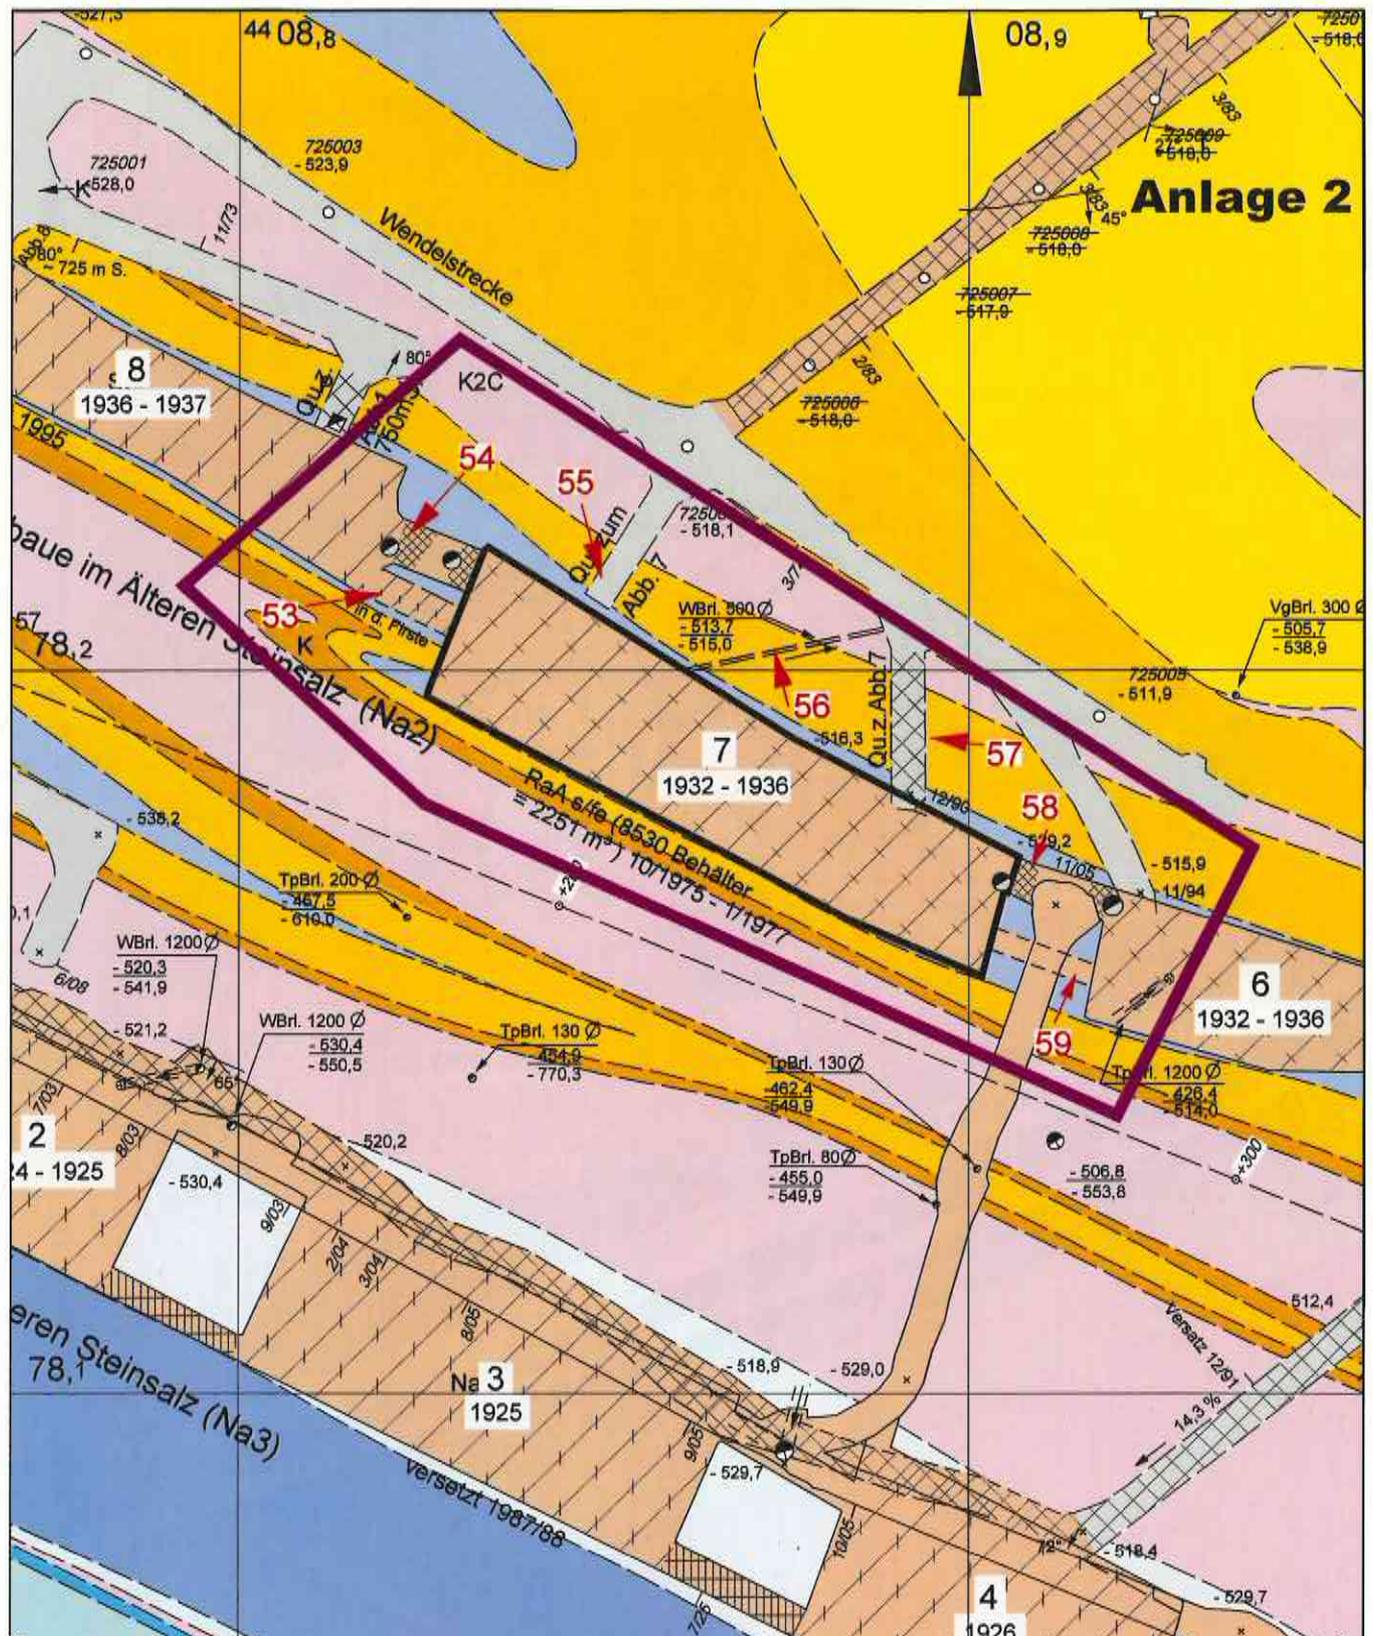
Schachtanlage Asse  
 Ausschnitt aus dem Speicher- und Sohlenriss 725 m mit Ifd. Nummerierung der Zugänge zur Einlagerungskammer 7/725

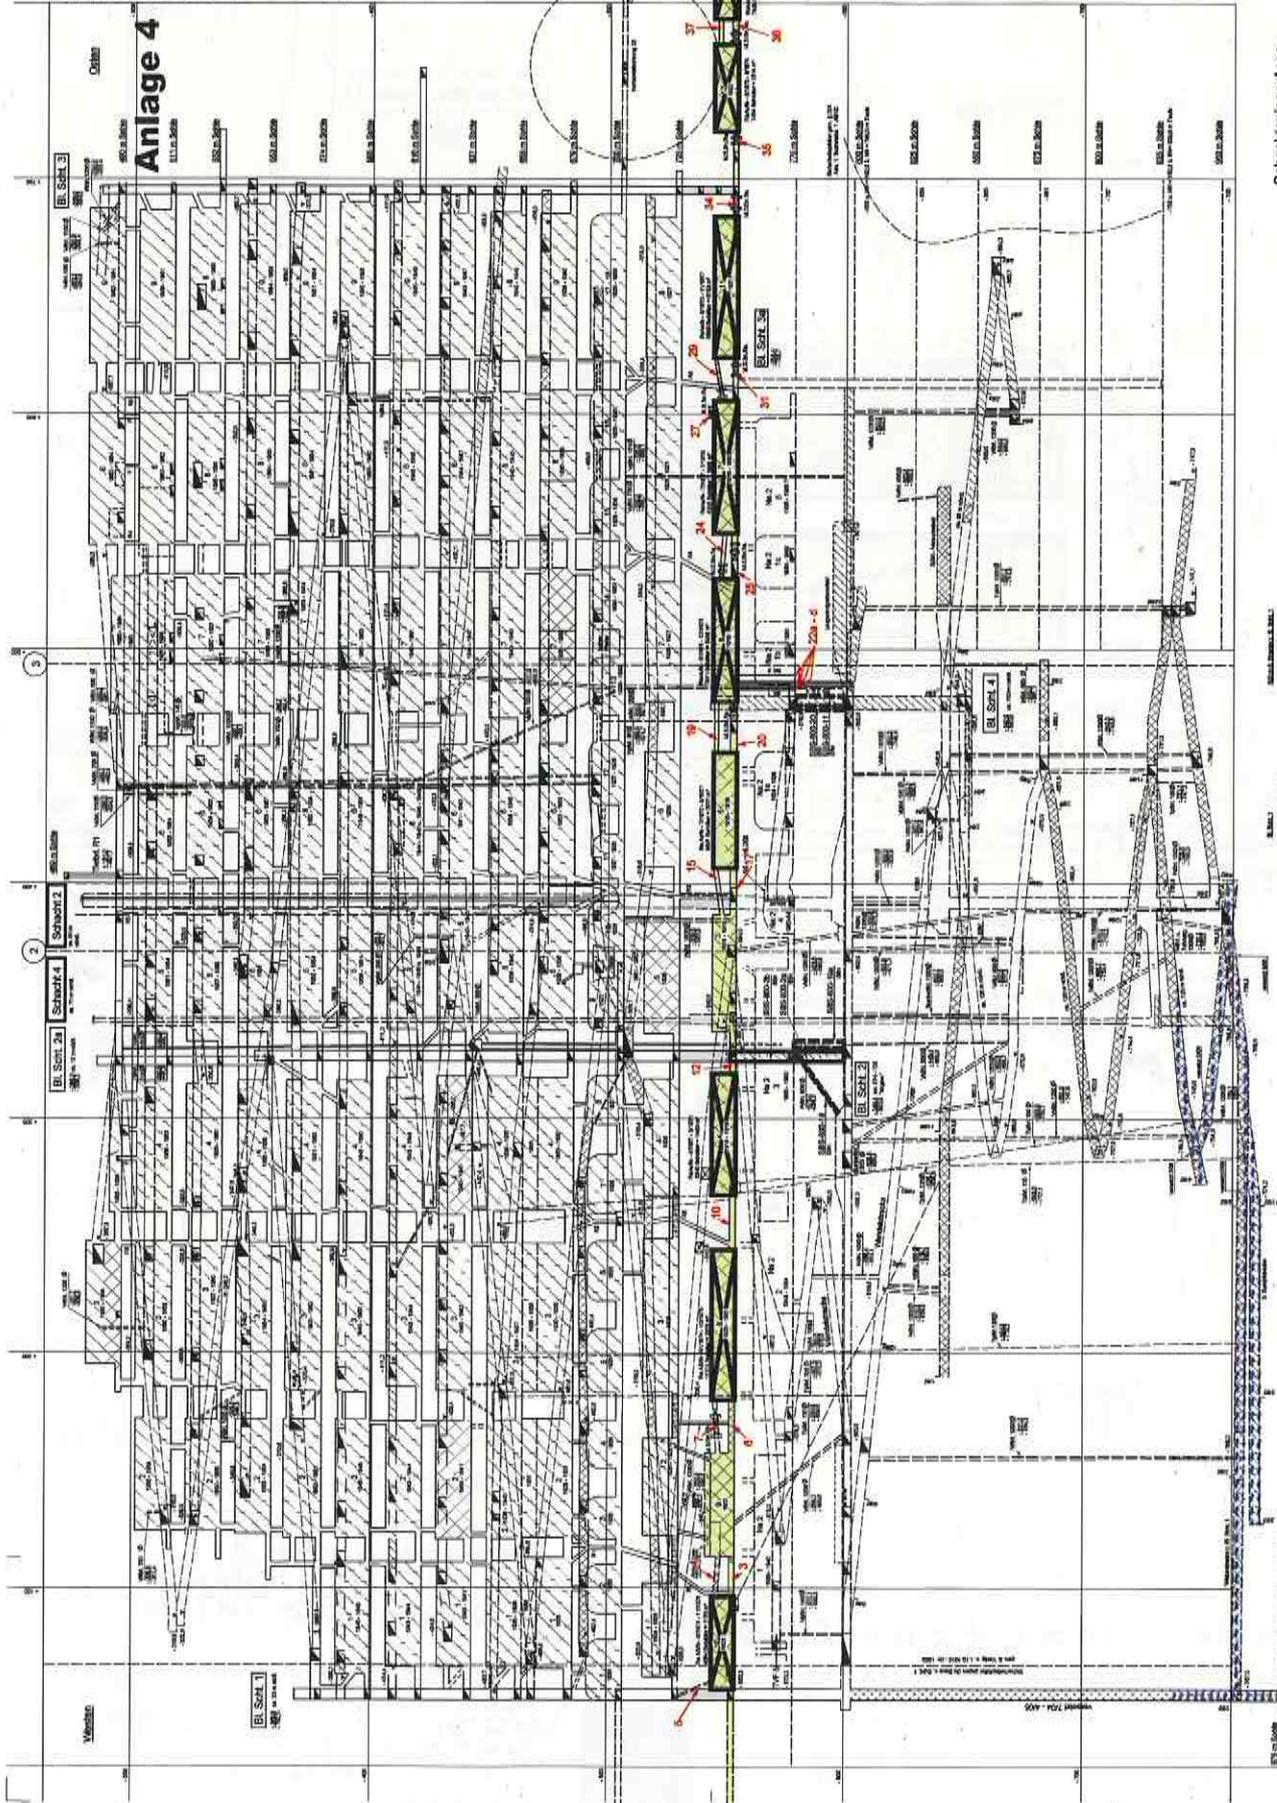
SchachtanlageASSE  
 Seigerriß u. Längsschnitt ①  
 mit laufender Nummerierung der Kammerzuge  
 1:1000  
 Nordrichtung oben  
 Maßstab: 1:1000  
 Datum: 10.01.2000  
 Blatt: 14/77756/RH/RB/RG/0004/00  
 Projekt: SchachtanlageASSE  
 Auftraggeber: ...  
 Entwurfer: ...  
 Geprüfter: ...  
 Genehmigt: ...

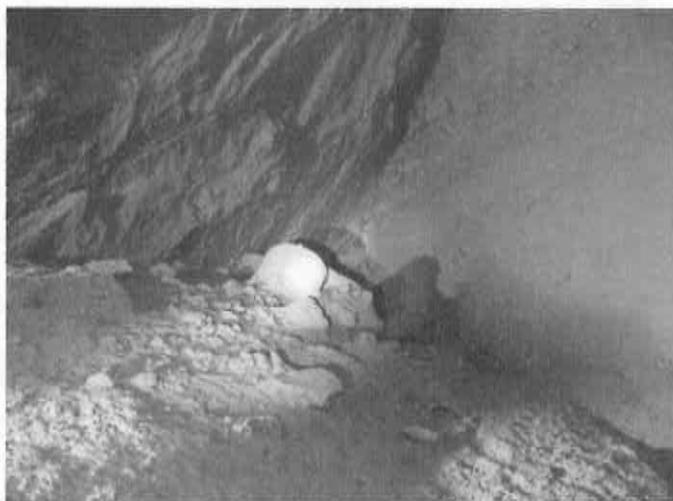
Abbildung 1: Einlagerungskammer 7/725 (Na2), Blick auf die Abkippböschung  
Archiv Nr.: 20081126\_1-3.jpg; Aufnahme vom: 26.11.2008

Die Einlagerungskammern 10/750 und 7/725 im Na2 weisen die niedrigsten Verhältnisse zwischen dem Gebindebruttovolumen und dem geschätzten Kammerleervolumen auf. In die Einlagerungskammer 10/750 wurde nachweislich im Firstniveau rd. 2.500 m<sup>3</sup> Salzhauwerk oberhalb der eingelagerten Gebinde eingebracht. Der westliche Zugang im Sohlenniveau zur ELK 10/750 wurde im Februar 2008 bis an den Übergangsbereich zur Einlagerungskammer aufgewältigt. Im Sohlenniveau steht kompaktiertes Salzhauwerk an, Einlagerungsgebände waren nicht zu erkennen. Die Abbildung 1 zeigt eine relativ gute Einbettung der Gebinde in der Einlagerungskammer 7/725 im Na2 in das Salzhauwerk. Insofern ist Abschätzung des rel. hohen Verfüllungsgrades in diesen beiden Einlagerungskammern plausibel.

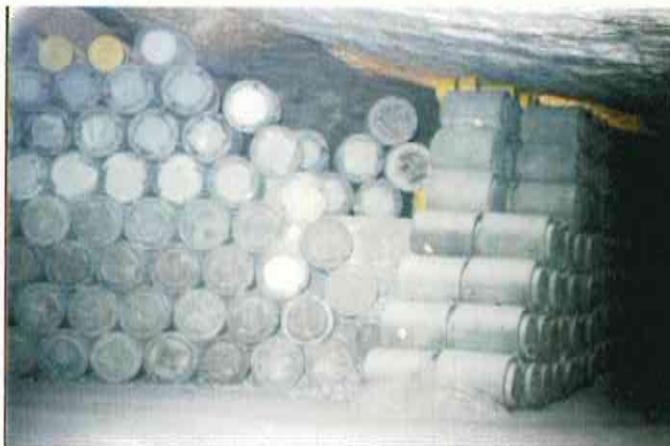
Abbildung 2: Einlagerungskammer 7/750, gestapelte verlorene Betonabschirmung (VBA)  
Archiv Nr.: e 223, Aufnahme vom 27.10.1977

ist anzunehmen, dass die Gebinde in diesen Kammern überwiegend gestapelt wurden (vgl. Abb. 2) und somit eine geringere Ausnutzung des Volumens in den Zwickelhohlräumen erfolgte. In die Einlagerungskammer 8/750 wurden im Vergleich zur ELK 10/750 verhältnismäßig viel Gebinde pro m<sup>3</sup> Speicherkapazität eingebracht. Insofern ist Abschätzung des etwas geringeren Verfüllungsgrades in den Zwickelhohlräumen in diesen drei Einlagerungskammern plausibel.

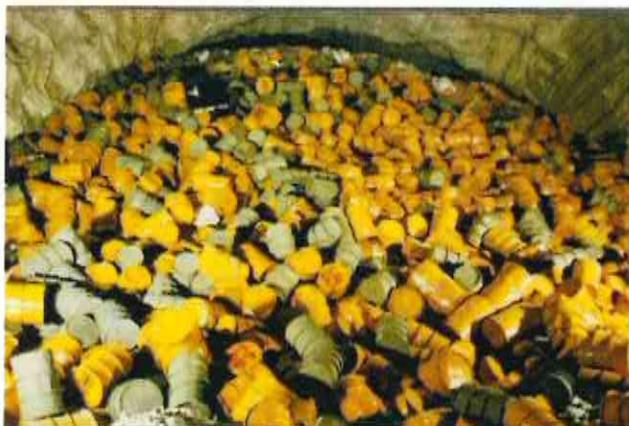
Abbildung 3: Einlagerungskammer 2/750 (Na2), schwachradioaktive Abfälle  
Archiv Nr.: c 707; Aufnahmedatum unbekannt

Die Einlagerungskammern 6/750 und 2/750 im Na2 weisen die höchsten Verhältnisse zwischen dem Gebindebruttovolumen und dem geschätzten Kammerleervolumen auf. Außerdem ist der Anteil an den VBA in der Einlagerungskammer 6/750 am höchsten. Da diese gestapelt wurden, ist wie oben diskutiert eine geringere Ausnutzung des Volumens in den Zwickelhohlräumen plausibel. In die Einlagerungskammer 2/750 im Na2 wurde im Vergleich zu allen übrigen Einlagerungskammern die meisten Gebinde eingelagert. Dies spiegelt sich im Gebindebruttovolumen und im kammer-spezifischen Faktor (Gebinde pro m<sup>3</sup> Speicherkapazität) wider. Die Abbildung 3 untermauert die Abschätzung des rel. geringen Verfüllungsgrades des Zwickelhohlraumes in diesen beiden Einlagerungskammern.
