BUNDESGESELLSCHAFT  
FÜR ENDLAGERUNG

Titel der Unterlage:  
VISUELLE BEOBACHTUNGEN IN DEN PFEILERN - 18. BERICHT 2016

Kurztitel der Unterlage:  
 Visuelle Beobachtungen in den Pfeilern - 18. Bericht 2016 -

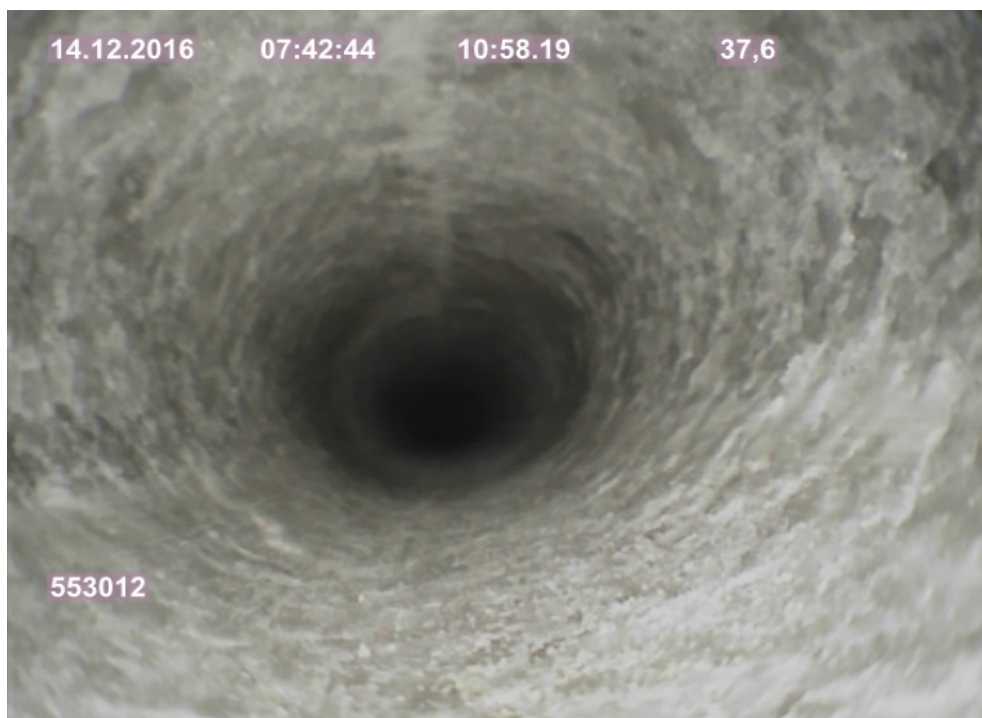
*Foto 2f: Bohrung bei 37,60 m, elliptisch und leicht porös*

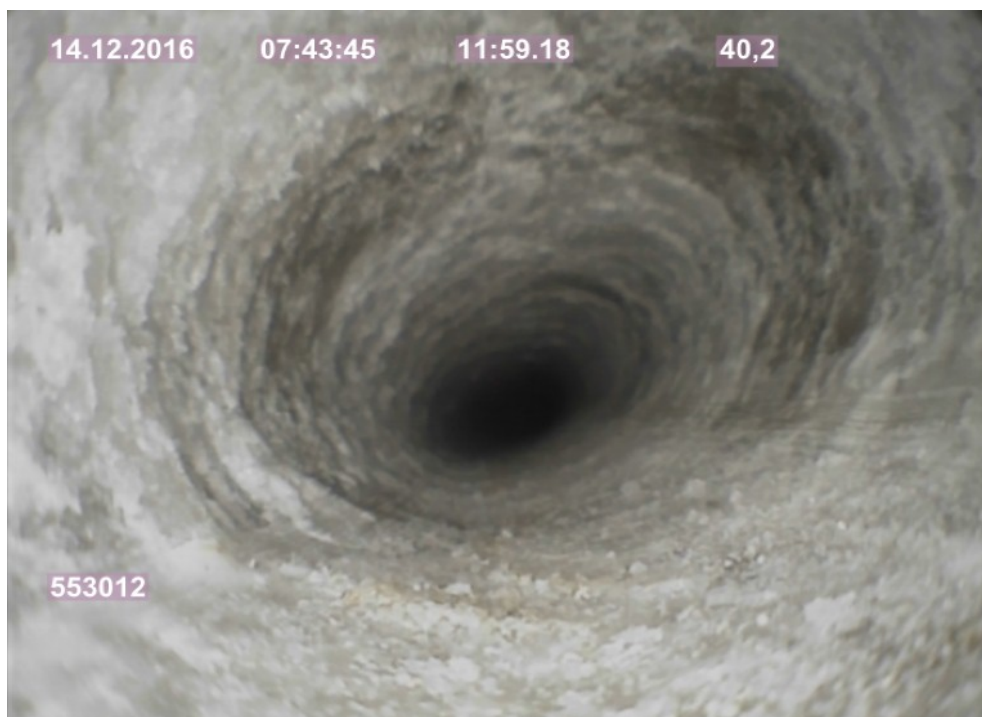
*Foto 2g: Beanspruchter Bereich / elliptisch bei 40,25 m*

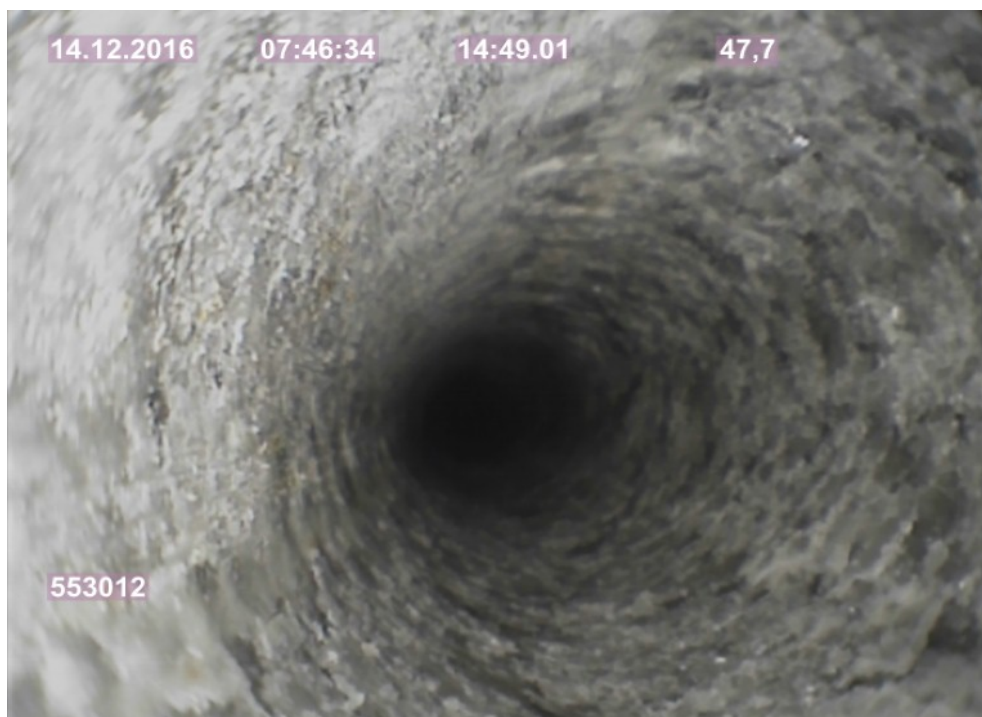
*Foto 2h: Bohrloch leicht konvergiert bei 47,70 m*

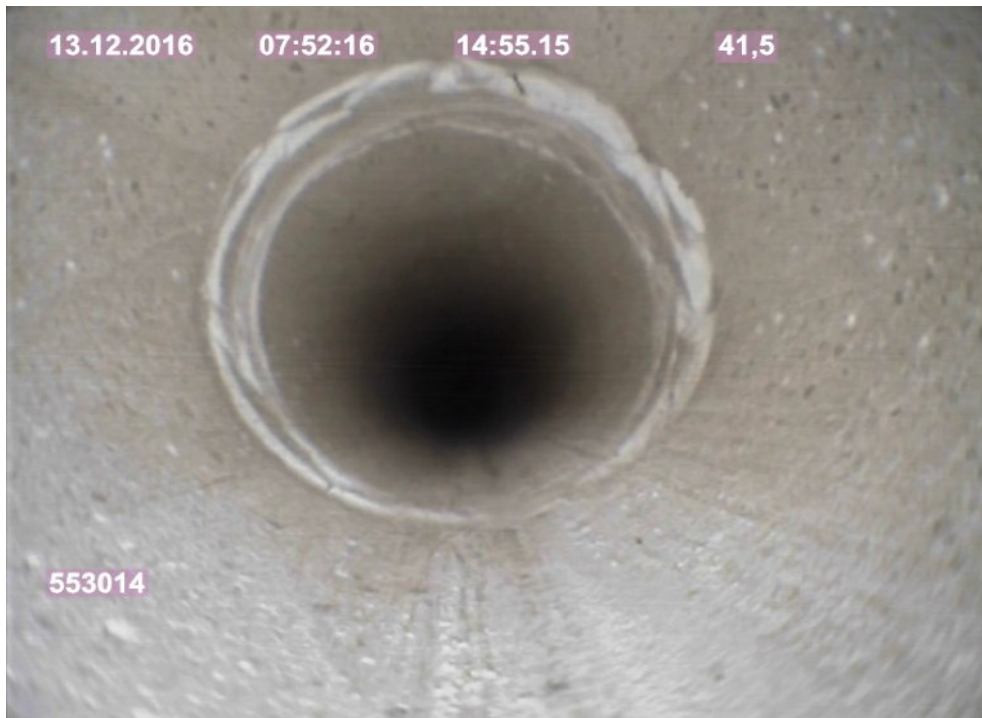
*Foto 3g: Kluft bei 41,24 m*

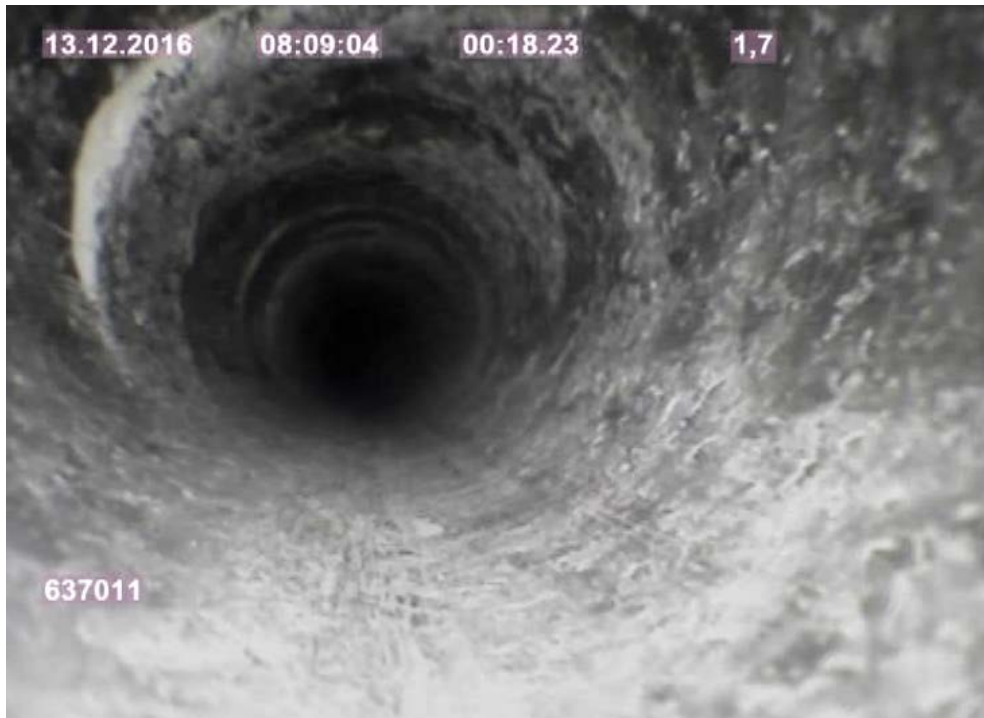
*Foto 10a: Bohrloch bei 1,70 m, leicht porös*

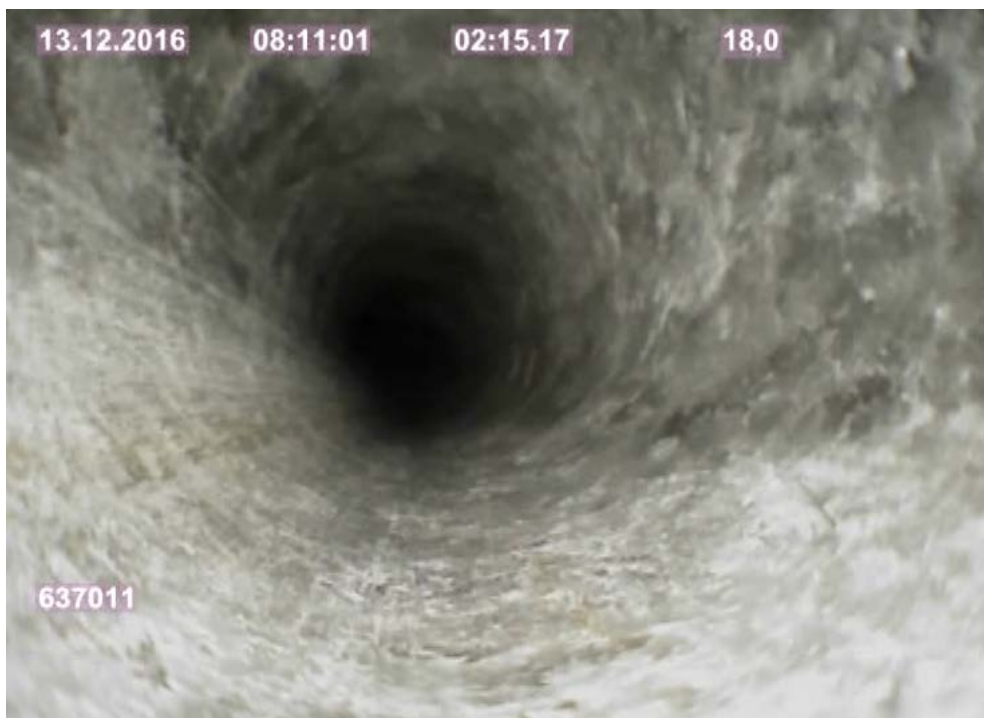
*Foto 10b: Bohrloch bei 18,00 m, leicht porös*

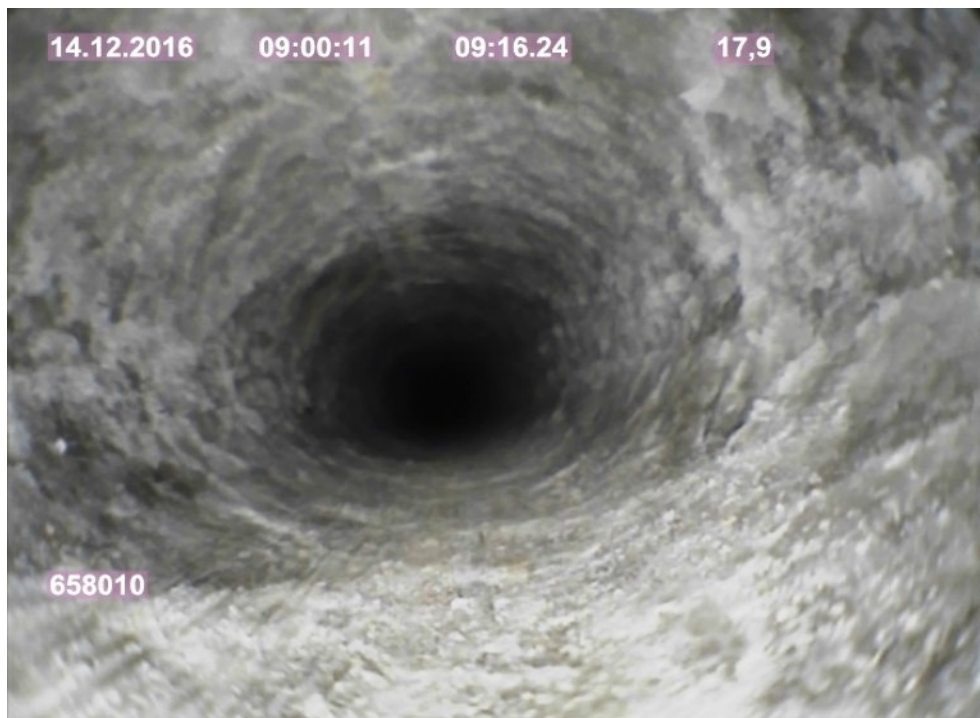
*Foto 11g: Bohrlochwand porös und elliptisch bei 17,90 m*
