Titel der Unterlage:  
VISUELLE BEOBACHTUNGEN IN DEN PFEILERN - 17. BERICHT 2015

Ersteller:  
ASSE-GMBH.

Kurztitel der Unterlage:  
 Visuelle Beobachtungen in den Pfeilern - 17. Bericht 2015 -

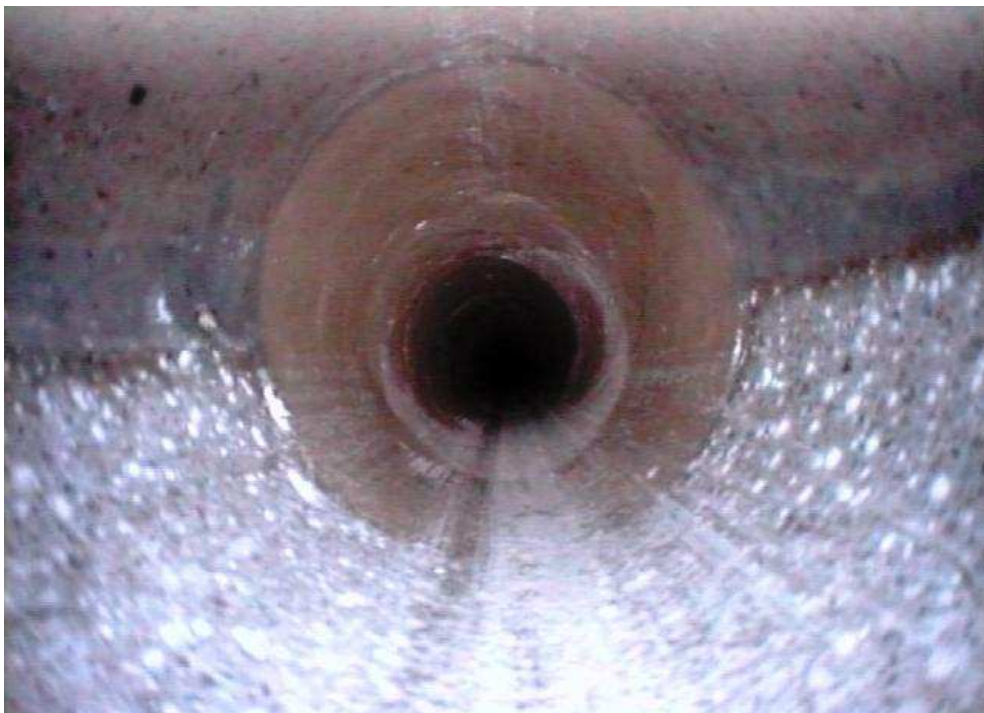
*Foto 3d: Ende Mauer bei 11,50 m*

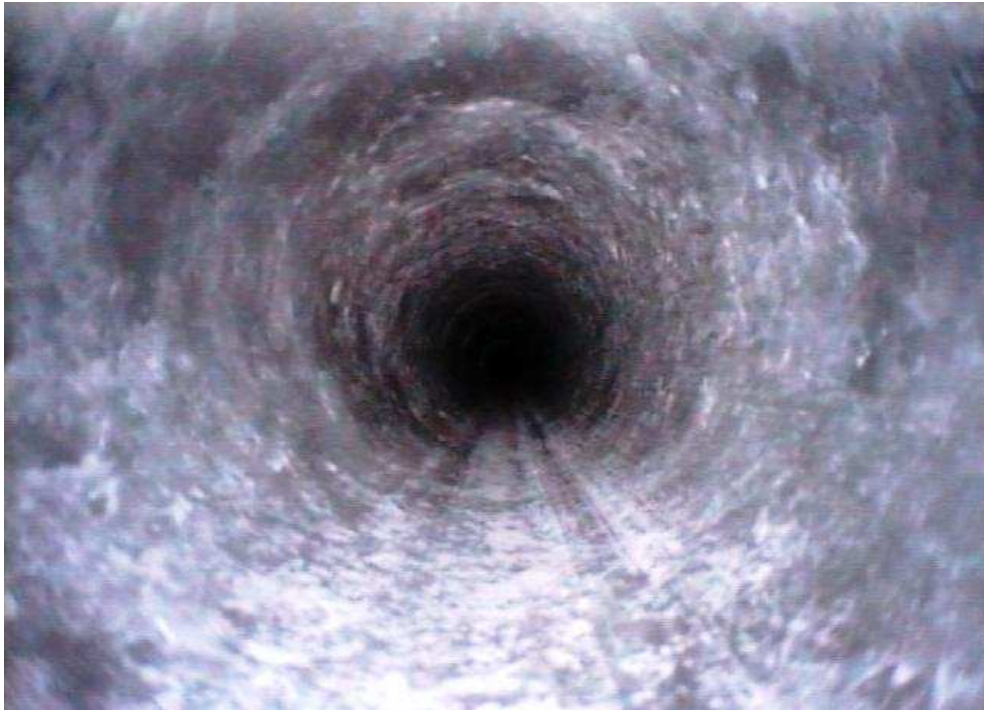
*Foto 5a: Bohrloch bei 24,0 m*

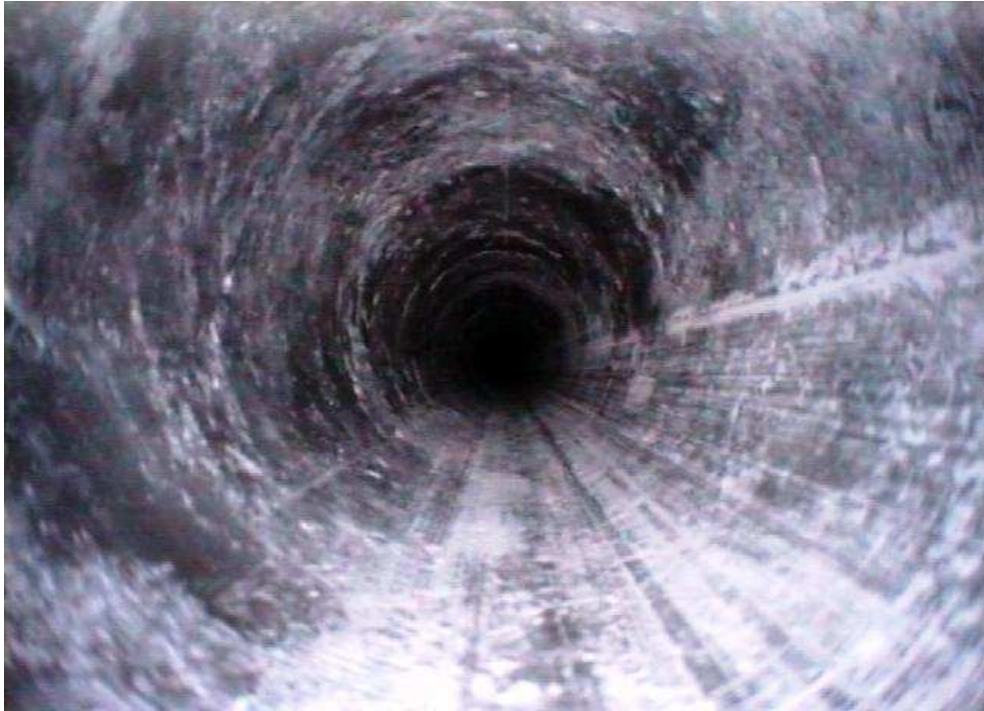
*Foto 7a: Bohrloch bei 26,00 m*

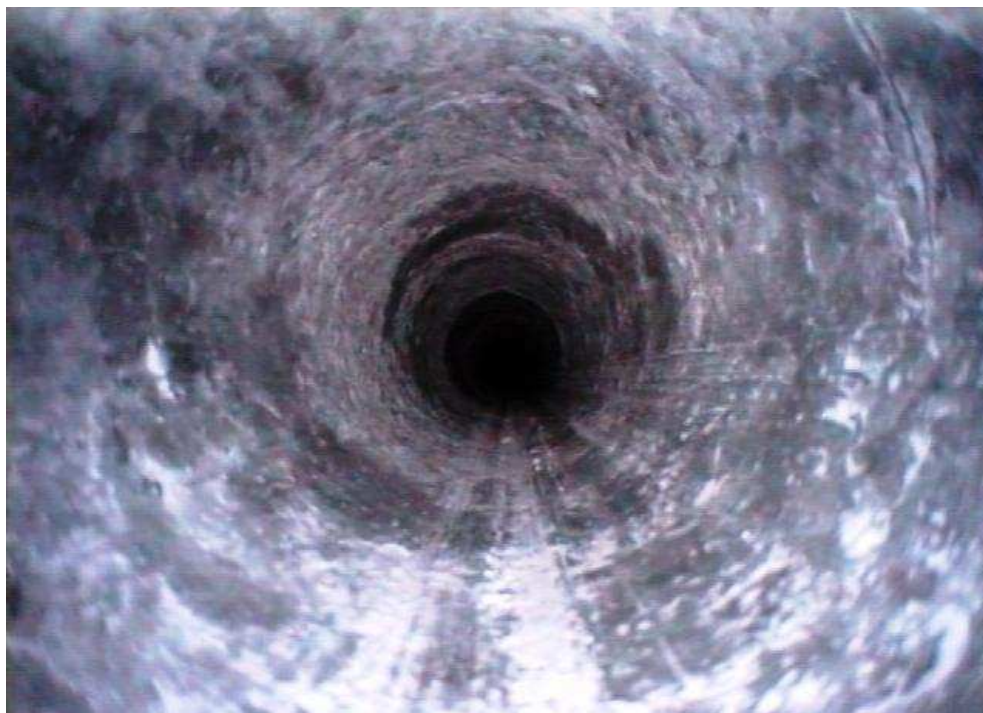
*Foto 8a: Bohrloch bei 22,00 m*

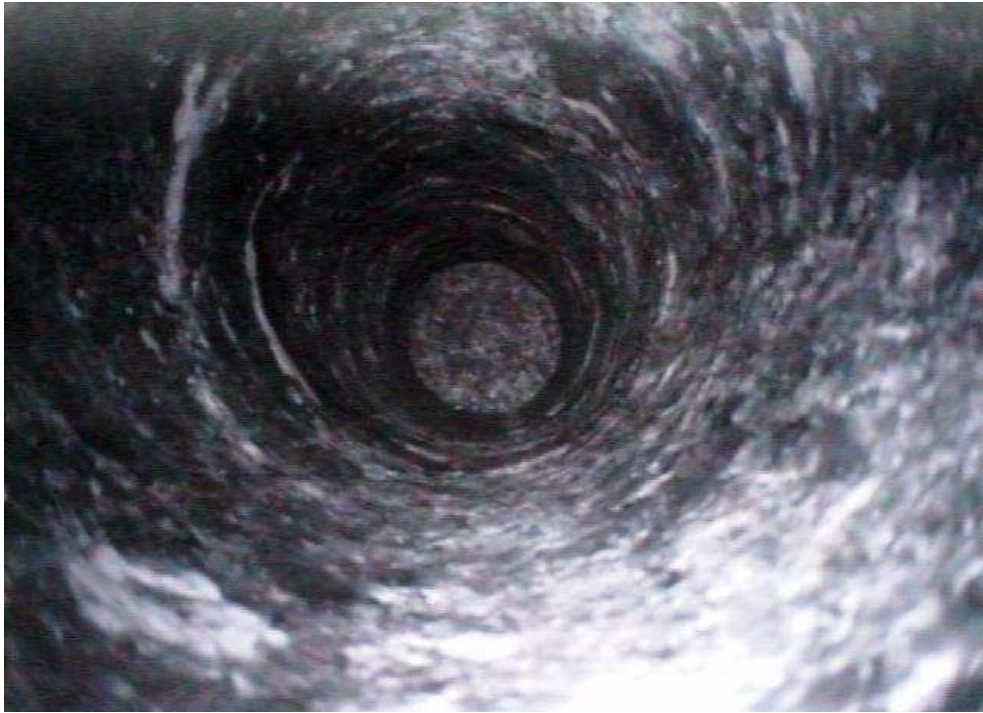
*Foto 10a: Bohrlochende bei 39,47 m*
